| | <p align="center"><b>DEPARTAMENTO DE RISARALDA</b><br/> <b>Secretaría de Infraestructura</b></p> <p align="center"><b>GESTIÓN DE LA INFRAESTRUCTURA</b></p> <p align="center"><b>CONCEPTO TÉCNICO - VISITA DE VALORACION</b></p> |

Visita de valoración en el Sector la M del municipio de Balboa

**ASUNTO:** Visita técnica de valoración y reconocimiento vial para la ejecución de obras civiles, suministro, instalación y puesta en funcionamiento de señalización vial vertical, demarcación horizontal y sistemas de contención vehicular sobre la vía Balboa – La Celia, en cumplimiento de la orden judicial proferida dentro de la acción popular No. 2023-00377-00.

**LOCALIZACION:** Balboa  
Código de la vía: 454  
Nombre de la vía: Sector urbano vía Balboa – La Celia  
Referencia del punto K0+000: Glorieta desvío hacia la vía La Celia  
Entidad a cargo de la vía: Gobernación de Risaralda  
Abscisa o pto referencia: 4°57'11.2"N 75°57'37.3"W

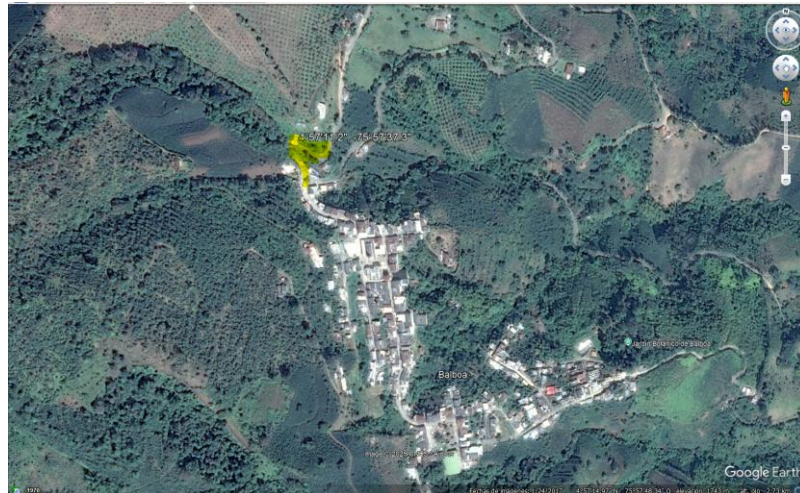
**Imagen 1. Sector La M, vía Balboa a La Celia en el Departamento de Risaralda.**

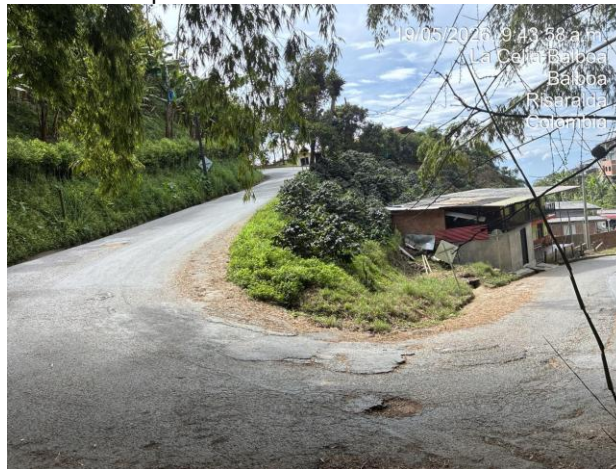
**Imagen 2. Curva de radio reducido con presencia de viviendas ubicadas sobre el costado externo del corredor vial. Fuente: Registro fotográfico visita técnica, 2026.**

- La vía se encuentra pavimentada y en condiciones normales de transitabilidad; sin embargo, debido a la configuración geométrica del sector, se evidencia riesgo de pérdida de control vehicular, especialmente en maniobras de descenso.
- Se evidencia ausencia parcial de sistemas de contención vehicular sobre algunos sectores del borde de vía, condición que incrementa el riesgo de salida de vehículos hacia zonas residenciales ubicadas sobre el costado externo de la curva.
- Se observa señalización preventiva vertical instalada en el corredor vial; no obstante, esta se considera insuficiente frente a las condiciones geométricas y operacionales del sector, requiriéndose el fortalecimiento de las medidas de seguridad vial.

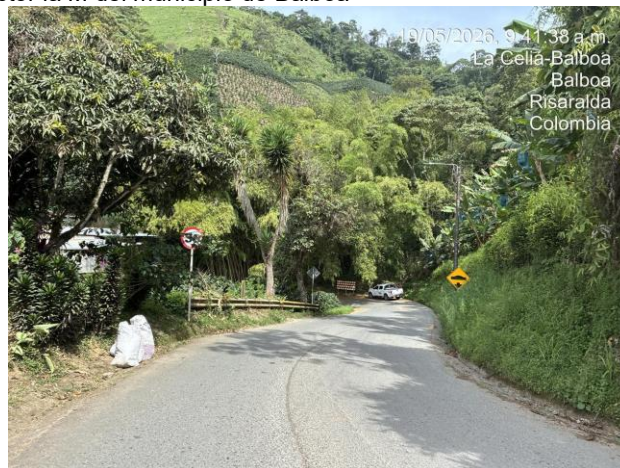
**Imagen 3. Señalización preventiva y condiciones actuales de seguridad vial en el sector evaluado.**  
**Fuente: Registro fotográfico visita técnica, 2026.**

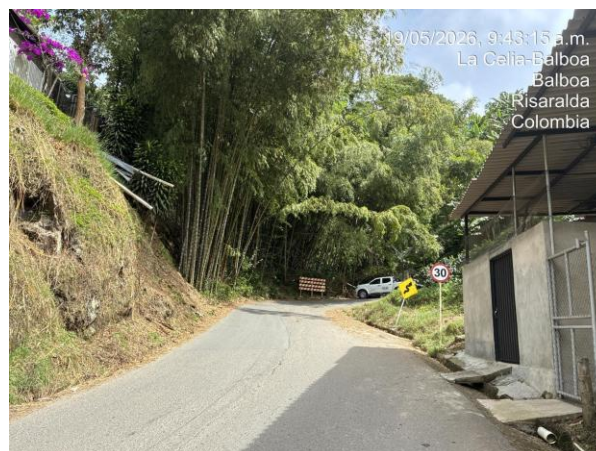
**Imagen 4. Señalización preventiva vertical existente en el sector objeto de evaluación técnica.**  
**Fuente: Registro fotográfico visita técnica, 2026.**

- Instalar sistemas de contención vehicular metálicos en los sectores identificados como críticos durante la visita técnica.
- Reforzar la señalización vertical preventiva y reglamentaria en el corredor vial.

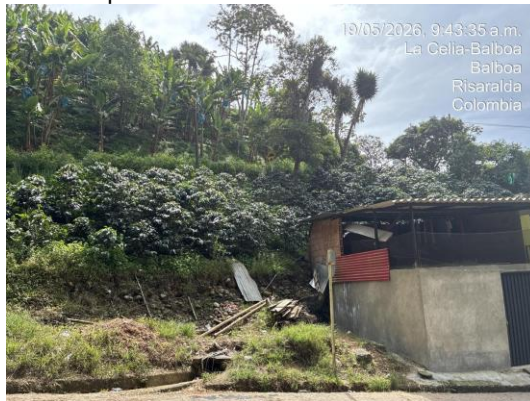
- Producto de la geometría de la curva, la pendiente longitudinal y la cercanía de viviendas al corredor vial, se presenta riesgo de accidentalidad y posible afectación sobre las edificaciones ubicadas en inmediaciones de la vía.
- Se identifican viviendas localizadas muy próximas al borde de la calzada, sin una franja lateral de seguridad suficiente que permita amortiguar posibles eventos de salida de vía.

**Imagen 5. Vivienda ubicada en inmediaciones del corredor vial sobre el costado externo de la curva evaluada. Fuente: Registro fotográfico visita técnica, 2026.**

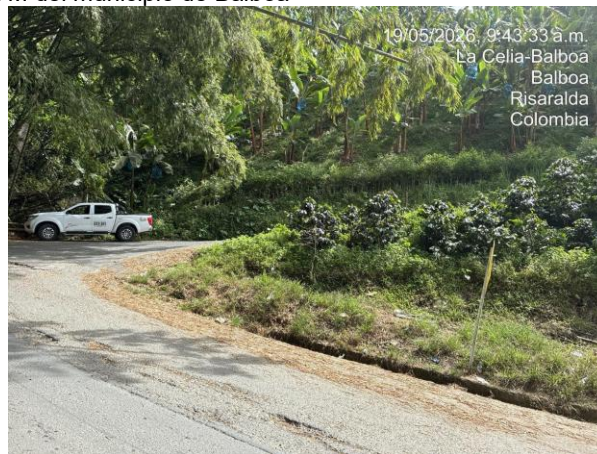
- Durante la visita se observó tránsito permanente de vehículos livianos, motocicletas y transporte público, en un sector donde la configuración de la vía exige reducción de velocidad y mayor atención por parte de los usuarios.
- Se verificaron las condiciones generales de drenaje superficial, cunetas y bordes de vía, evidenciándose acumulación menor de material vegetal y desgaste superficial de la carpeta asfáltica en algunos puntos del corredor.
- Se evidencia presencia de vegetación lateral que limita parcialmente la visibilidad en algunos puntos de la curva, situación que incrementa el riesgo operacional del sector.

**Imagen 6. Vegetación lateral y condiciones de visibilidad sobre el corredor vial evaluado. Fuente: Registro fotográfico visita técnica, 2026.**

- Realizar limpieza de cunetas y bordes de vía, retirando material vegetal acumulado sobre el corredor vial.
- Ejecutar poda de vegetación lateral en los sectores de curva, con el fin de mejorar la visibilidad para los usuarios de la vía.
- Mantener la señalización preventiva existente y reforzar temporalmente los puntos de mayor riesgo mientras se ejecutan las obras definitivas.
- Implementar manejo de tránsito y señalización temporal durante la ejecución de las actividades constructivas.
- Recomendar reducción de velocidad en el sector debido a las condiciones geométricas de la curva y la cercanía de viviendas.

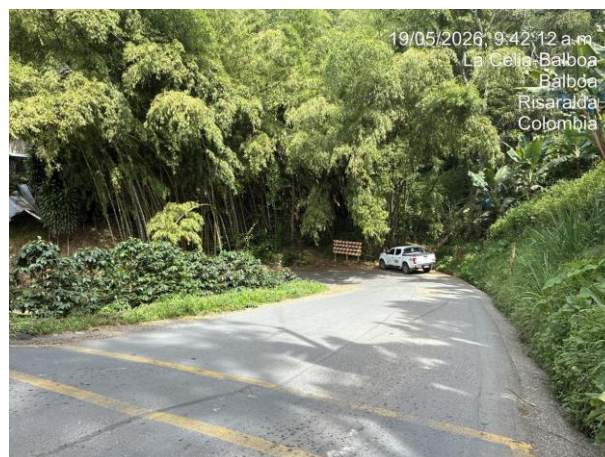
**Imagen 7. Vista general del sector priorizado para implementación de medidas de seguridad vial. Fuente: Registro fotográfico visita técnica, 2026.**

- Conforme a las condiciones observadas en campo, se considera técnicamente necesaria la implementación de sistemas de contención vehicular metálicos y señalización complementaria, con el fin de mejorar las condiciones de seguridad vial y disminuir el riesgo para los usuarios de la vía y las viviendas ubicadas en el área de influencia del proyecto.
