| Formato Técnico de Visita y/o Verificación- Control Urbanístico | | INFORME TÉCNICO IT – 117_2026_MB | |
| DIRECCIÓN DEL INMUEBLE | KR 5 BIS 48R 56 SUR | CHIP | AAA0010LKTO |

FORMATO TÉCNICO DE VISITA Y/O VERIFICACIÓN-  
CONTROL URBANÍSTICO  
ALCALDIA LOCAL DE RAFAEL URIBE URIBE

**Asunto:** Verificación de construcción y revisión normativa vigente.

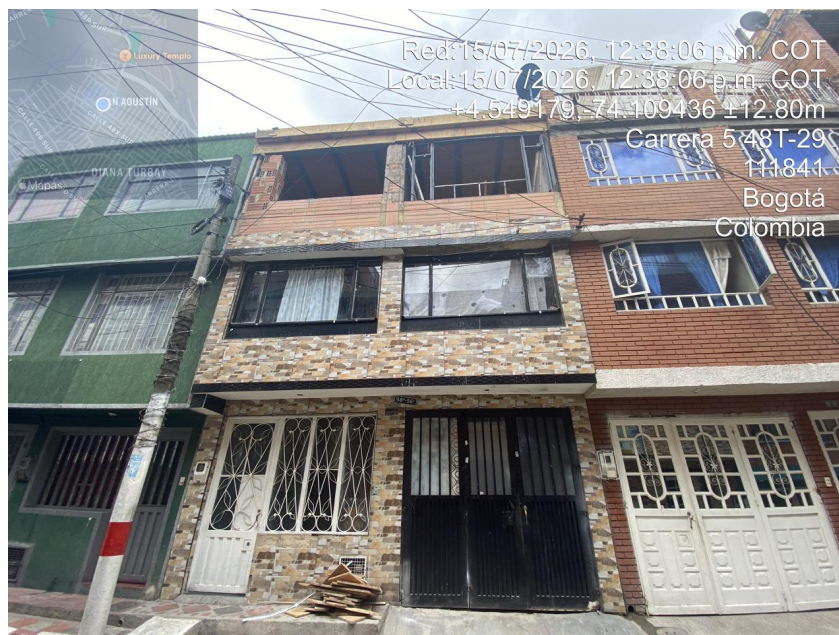
**IMAGEN 1: FACHADA FRONTAL.**

Durante la visita técnica se evidenció inmueble con ejecución de obras constructivas y ampliación en el tercer nivel, observándose muros en mampostería sin acabados, elementos estructurales expuestos y materiales de construcción ubicados en el frente del predio. Igualmente, adecuaciones internas en desarrollo, sin que al momento de la inspección se exhibiera licencia de construcción o acto administrativo que autorizara las obras ejecutadas.

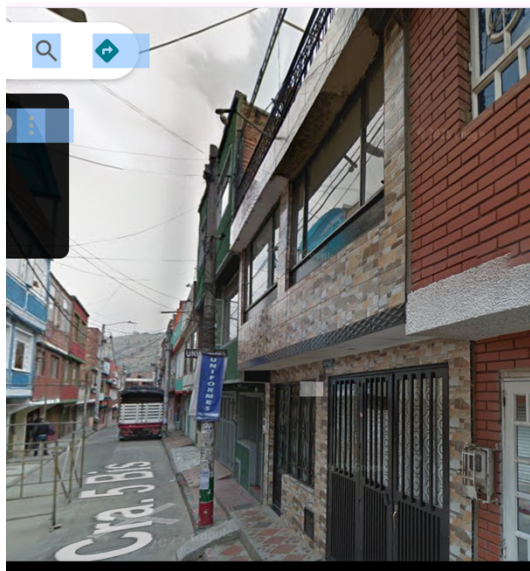
**2019**

Del análisis de inspección ocular se observa que la edificación existente presentaba dos pisos construidos en el año 2012 hasta el 2024 para el año 2026 en el predio ya tiene construidos 3 pisos de altura sin aprobación de licencia de construcción.
