| <p><b>CONTRATO No. 1928 DE 2024</b></p> <p>ADMINISTRACIÓN VIAL DE LAS CARRETERAS NACIONALES A CARGO DE LA DIRECCIÓN TERRITORIAL CAUCA, GRUPO AMV 2 LOTE 1</p> | <p><b>CONSORCIO<br/>INGEVIAL IE</b></p> |

**CIE-362-2024**

**Asunto:** Informe mensual de actividades correspondientes al periodo del 01 al 31 de diciembre del 2025, en las carreteras a cargo de la Administración Vial No. 2 Territorial Cauca.

**CARRETERA 2001: MUNCHIQUE – EL TABLÓN – POPAYÁN, Sector: Munchique – El Tablón – Popayán PR 00+0000 a PR 58+0050.**

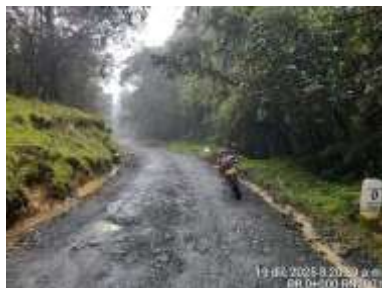
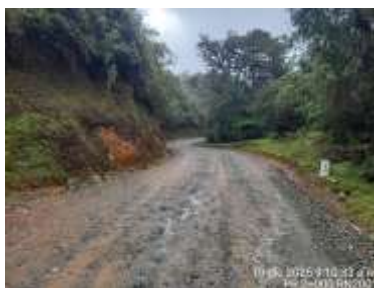
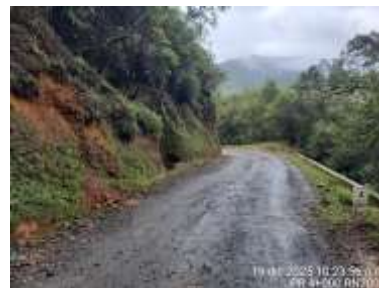
*PR00+0000, PR02+0000, PR04+0000, sectores en regular estado.*

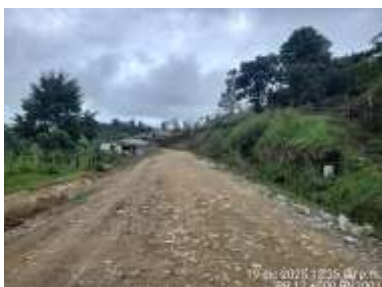
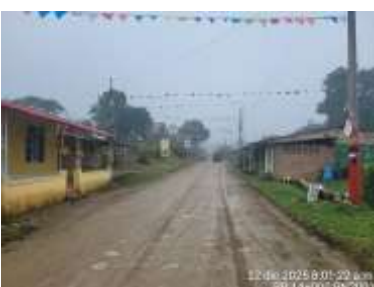
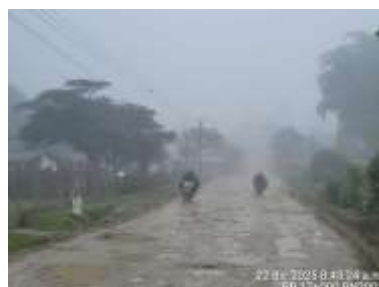
*PR12+0000, PR14+0000, PR17+0000, sectores en mal estado, con daños como cabezas duras, pérdida de material granular y baches.*

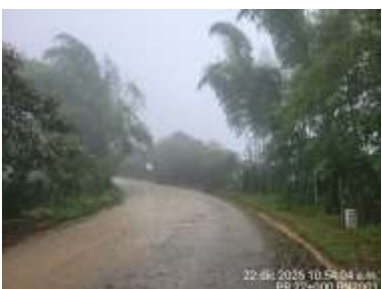
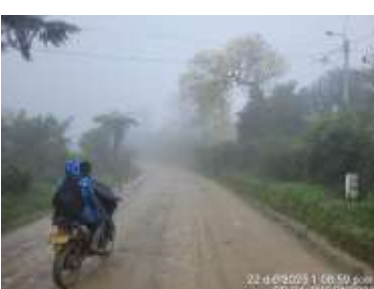
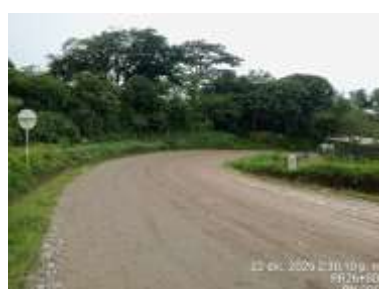
*PR22+0000, PR24+0000, PR26+0000, sectores en regular estado.*

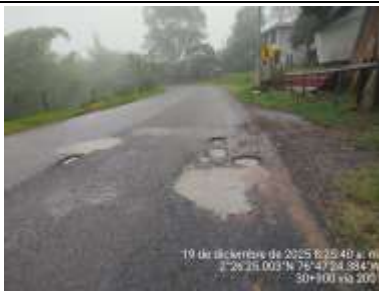
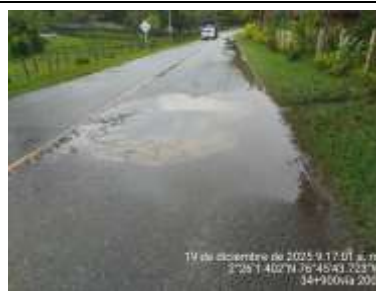
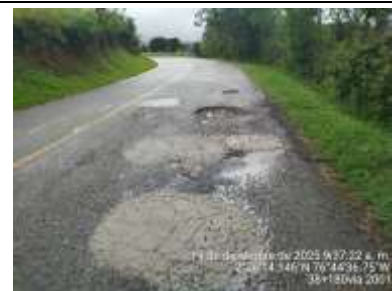
PR30+0900, PR34+0900 y PR38+0180 sectores que presentan alto deterioro del pavimento flexible, donde se observan fisuras tipo piel de cocodrilo, baches, parches, desprendimientos. Deficiente señalización vertical e imposibilidad de renovar la señalización horizontal por el estado actual.

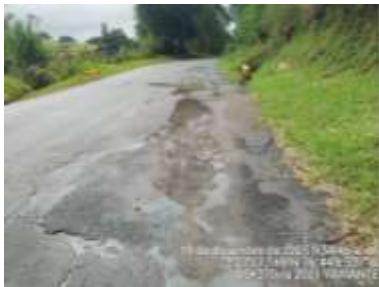
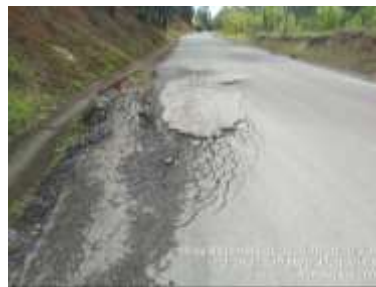
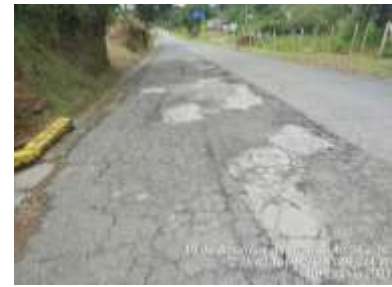
PR40+0470, PR45+0060, PR46+0040 sectores que presentan alto deterioro del pavimento, donde se observan fisuras tipo piel de cocodrilo, baches, parches, deformaciones y desprendimientos. Deficiente señalización vertical y horizontal.

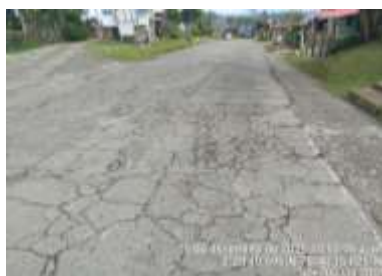
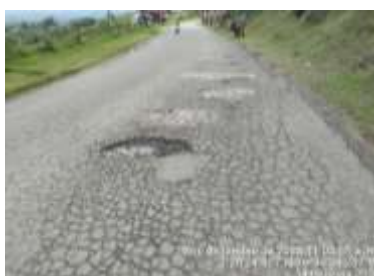
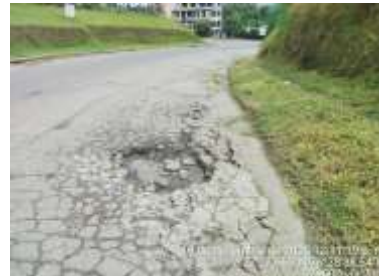
PR52+0700, PR54+0500 y PR57+0500 Sectores que presentan alto deterioro del pavimento, donde se observan fisuras tipo piel de cocodrilo, baches, parches, desprendimientos. Deficiente señalización vertical y horizontal.

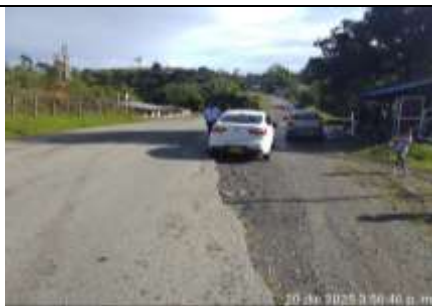
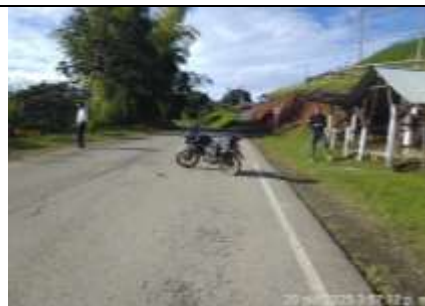
**PR30+0600:** El día 20 de diciembre del 2025 a las 15:50 horas, se registró un choque entre un automóvil y una motocicleta. Causa no determinada; hubo una persona herida.

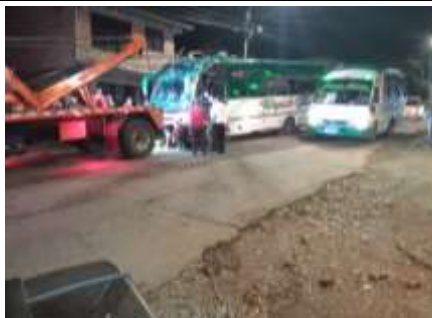
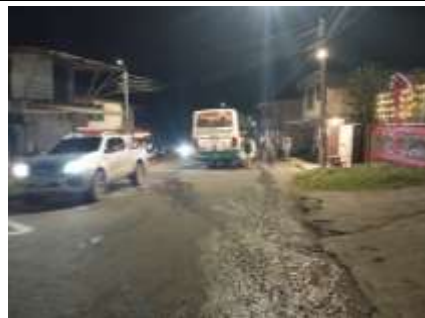
**PR53+0570:** El día 23 de diciembre del 2025 a las 17:00 horas, se registró un accidente tipo choque de una buseta de transporte público. Como posible causa se considera falla en los frenos. Dieciséis personas resultaron lesionadas.

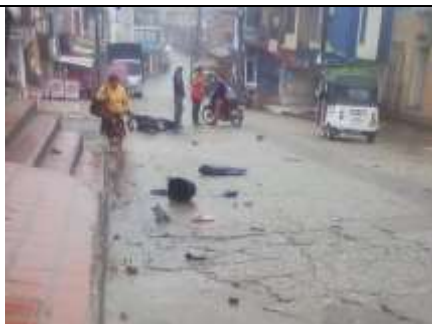
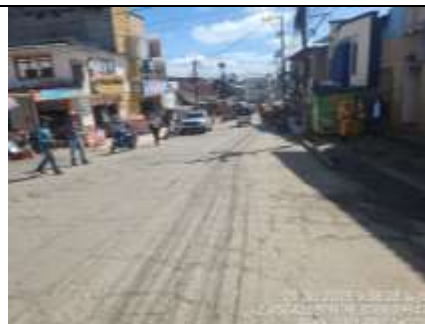
**PR27+0200:** El día 25 de diciembre del 2025 a las 20:00 horas, se registró un accidente tipo choque entre un automóvil y una motocicleta. Causa por embriaguez aparente (conductor del automóvil); una persona resultó fallecida.

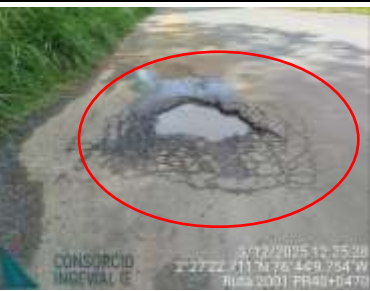
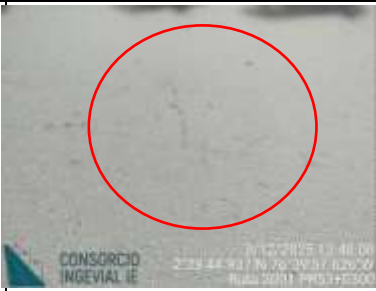
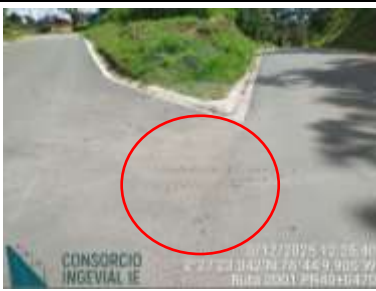
| <div></div> <div>Daños estructurales: <u>Intervención en la variante de Zarzal</u>, se encontró incremento en los daños ya reportados, los cuales no fueron corregidos de manera oportuna a fin de evitar el mal estado actual</div> | <div></div> <div>Daños estructurales: <u>Obras de parcheo entre PR52+0868 al PR53+0250 sector de Cajete</u>, se observan fisuras y deficiencias en la terminación del parcheo realizado, no han sido corregidas.</div> | <div></div> <div>Daños funcionales: <u>Construcción de cunetas de sección reducidas en la intersección de la variante de Zarzal</u>, (Sección triangular de 0.53 cm de base por 0.09 de altura) sin considerar que las cunetas existentes tienen un área mucho mayor, con sección en L (0.86X0.19 y de 1.10X0.19). Esta intervención ha generado que la cuneta construida se desborde y se deposite arenillas en la carpeta asfáltica.</div> |

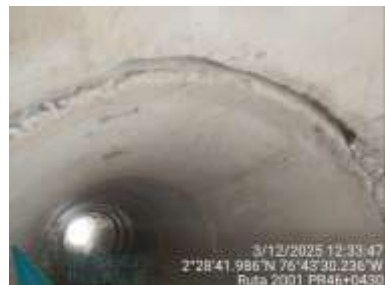
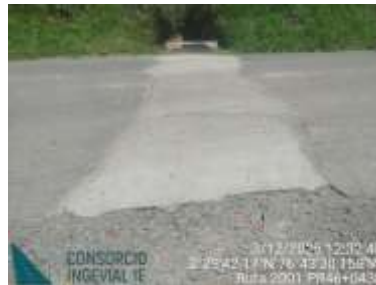
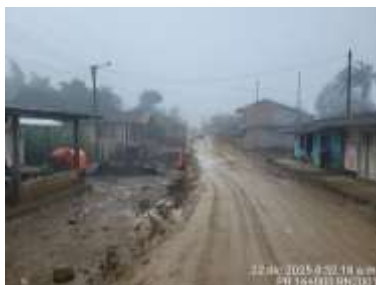
| <div></div> <div>Construcción de alcantarilla en PR45+0450:<br/>No realizaron un debido emboquillado de la tubería instalada. No han realizado reposición de mezcla asfáltica en el área de la calzada intervenida donde construyeron la alcantarilla.<br/>Aletas de estructura de salida quedaron cortas y pueden generar un desconfinamiento de los rellenos de la obra. El piso de la estructura de entrada no se encuentra a nivel con la cota batea del primer tubo de salida, dejando un empozamiento de agua.</div> | <div></div> | <div></div> <div>Construcción de pavimento rígido en el crucero de Pandiguando entre PR16+0030 – PR16+0100: Las obras en el sector no presentan avance significativo, se trata de un paso poblado donde se han generado múltiples incomodidades a los habitantes del sector debido al evidente atraso en las obras</div> |

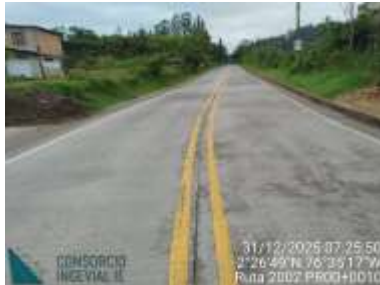
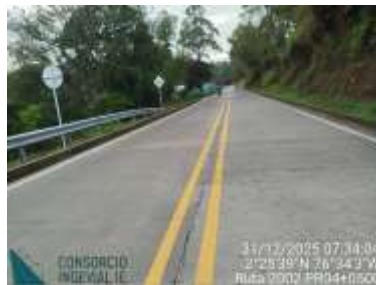
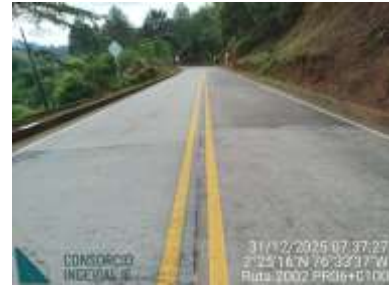
PR00+0010, PR04+0500 y PR06+0100 Pavimento en buen estado, contrato 1006 de 2021. Las líneas de demarcación ya presentan desgaste.

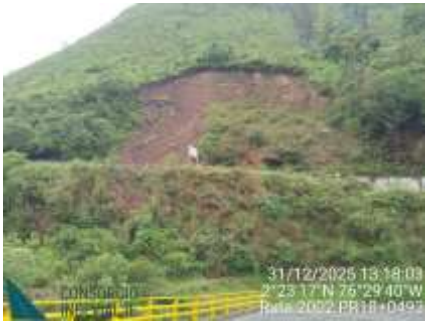
PR18+0493 deslizamiento rotacional en el talud superior. Sitio crítico que aún no ha sido atendido por el contratista de mantenimiento N°1006-2021

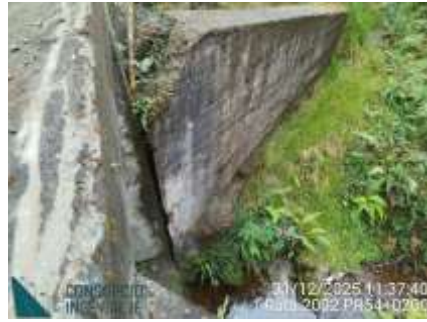
PR54+0280, socavación en aleta de pontón. Sitio que debe ser atendido.

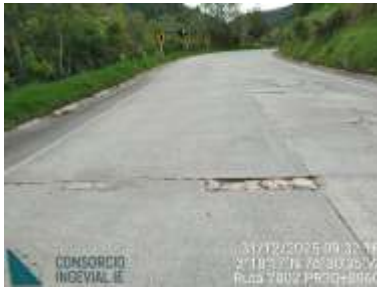
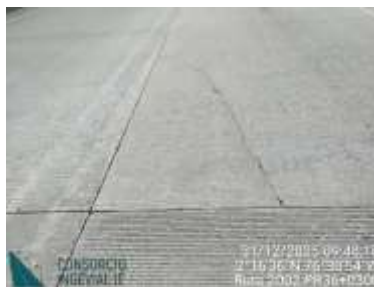
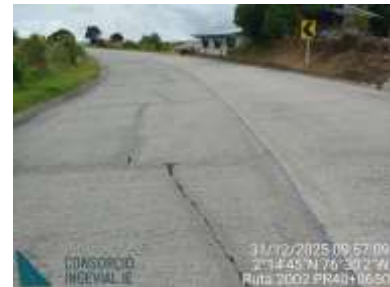
PR30+0960, PR36+0300 y PR40+0650 Pavimento rígido con grietas sectorizadas. Deficiente señalización.

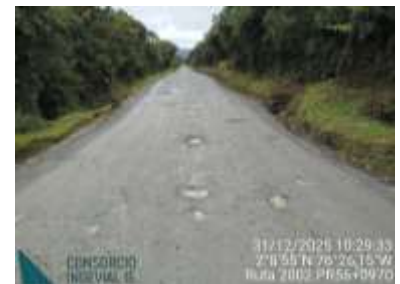
PR51+0930, PR54+0000 y PR56+0970 Sectores en afirmado, en regular estado.

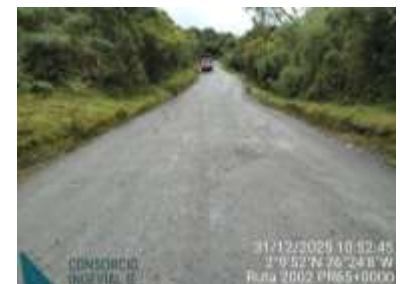
PR58+0970, PR62+0010 y PR65+0000 Sectores en afirmado, en regular estado.

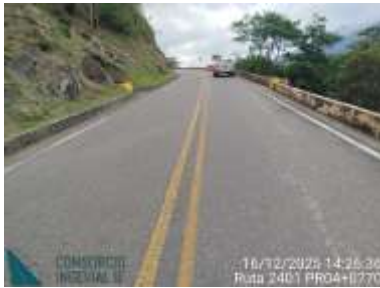
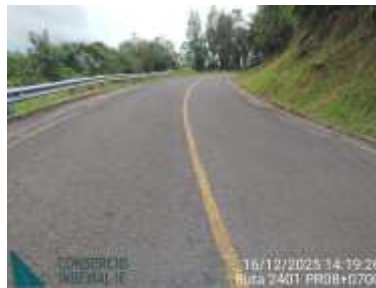
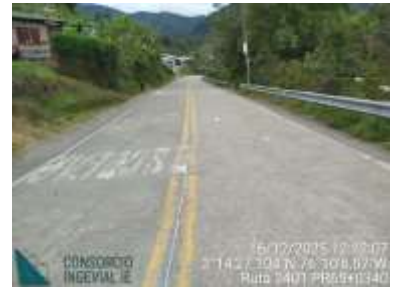
PR04+0770, PR08+0700, PR65+0340 sectores en buen estado, con deficiencia de señalización horizontal y vertical.

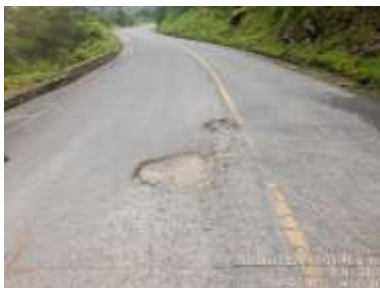
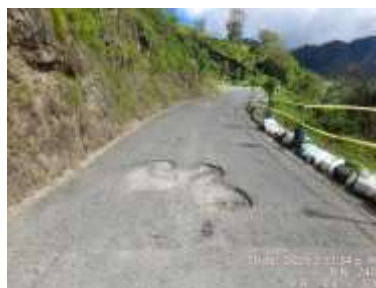
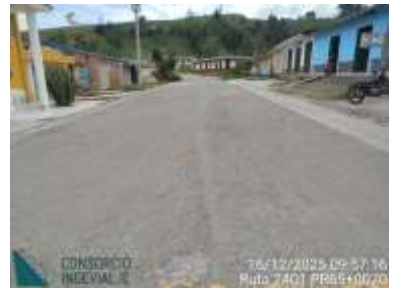
PR07+0040, PR08+0500, PR65+0070 sectores con baches, descascamientos y grietas.

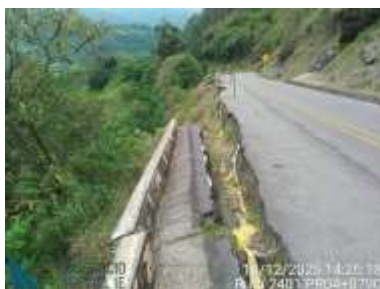
Existen pérdidas parciales de banca en los sitios como el PR04+0790, PR08+0550 y PR08+0687. Estos daños, requieren atención prioritaria, para evitar afectaciones severas que comprometan la transitabilidad.

PR04+0790 pérdida parcial de banca. Deslizamiento rotacional, talud inferior inestable.

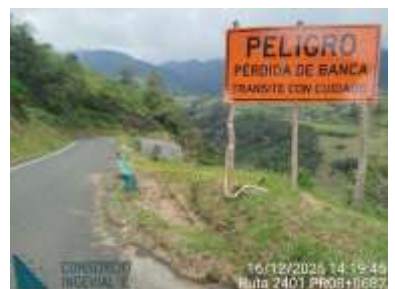
PR08+0687, pérdida parcial de banca. Deslizamiento rotacional, talud inferior inestable.

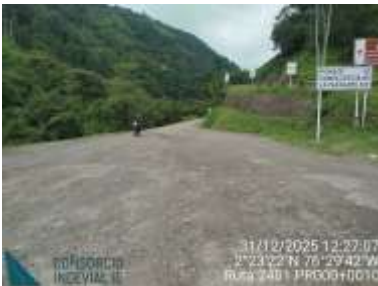
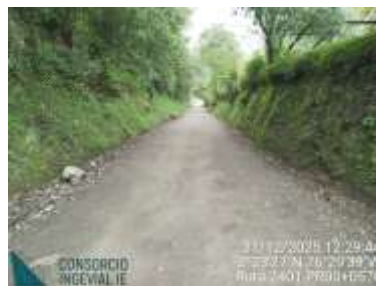
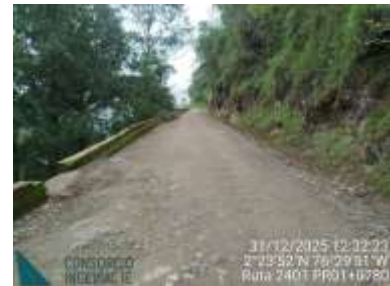
PR00+0010, PR00+0570 y PR01+0780 Sectores en afirmado con baches y cabezas duras.
