INFORME MENSUAL DE INTERVENTORÍA No. 10

PERIODO: 01 de julio – 31 de julio 2026

Contrato de interventoría No. 3301 del 23 de septiembre de 2025

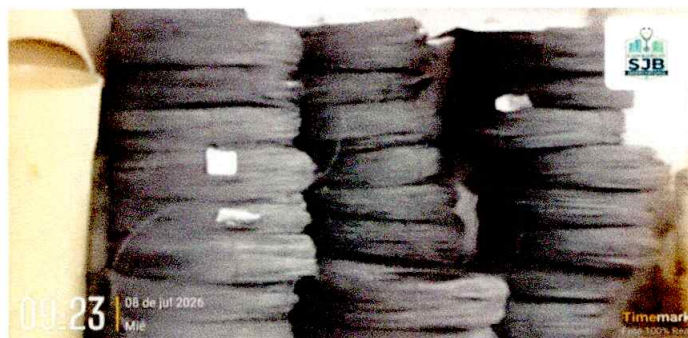
*Ilustración 32 Material de acero (alambre negro ordenado). Fuente: elaboración propia*

Se recomienda mantener la clasificación e identificación de los materiales, conservar las áreas de almacenamiento limpias y libres de obstrucciones, verificar periódicamente las condiciones de ventilación y controlar que los agentes inflamables permanezcan alejados de fuentes de ignición, conforme a los procedimientos de seguridad establecidos en la obra.

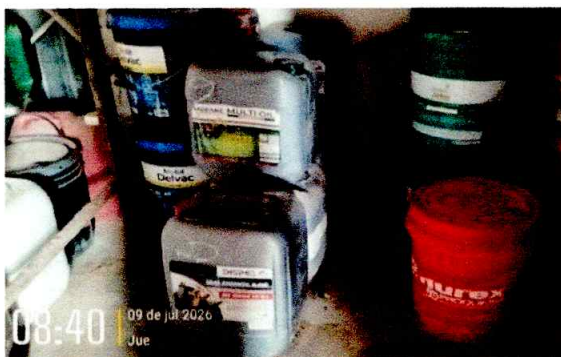
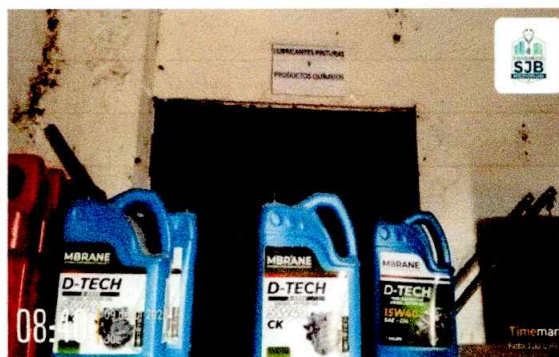
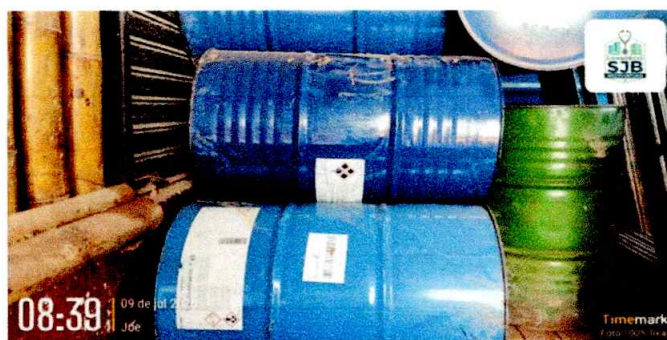
Ilustración 33 Clasificación y orden de agentes de combustión en almacén. Fuente: elaboración propia.

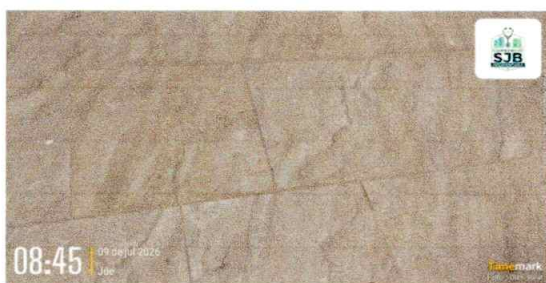
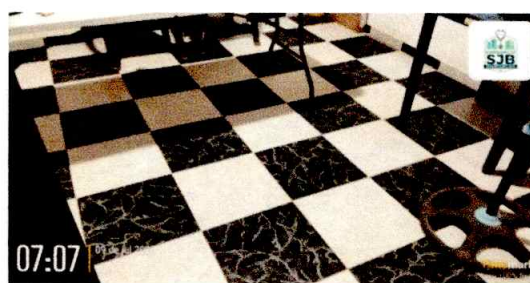
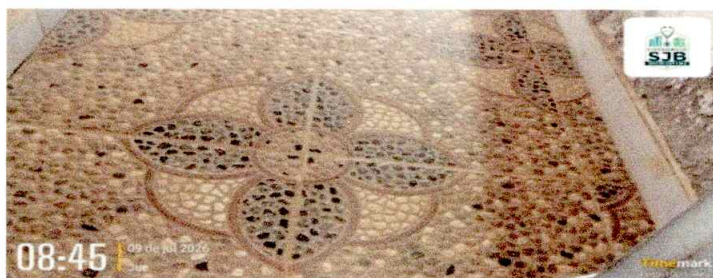
De igual manera, se verificó que los pisos y las paredes se encuentran en buen estado de conservación, sin evidencias de humedad, fisuras, desprendimientos o deterioro que puedan generar condiciones inseguras para el personal. Lo anterior contribuye a mantener un ambiente de trabajo seguro, higiénico y adecuado, con el fin de prevenir accidentes de trabajo, minimizar la exposición a peligros locativos y preservar la integridad y el bienestar de los trabajadores durante el desarrollo de sus actividades administrativas.

Ilustración 34 Pisos antideslizantes entrada a baño en buenas condiciones de higiene.

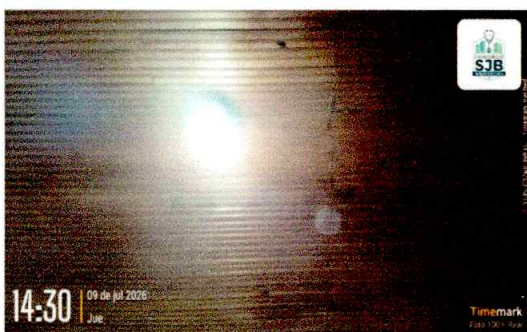
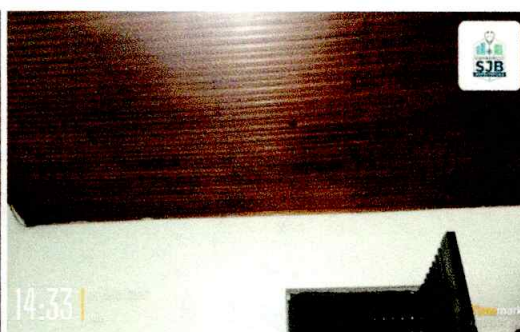
Durante la inspección locativa de seguridad realizada en las oficinas del personal administrativo, la Interventoría verificó que las áreas cuentan con niveles adecuados de iluminación, favoreciendo condiciones seguras y confortables para el desarrollo de las actividades laborales, en cumplimiento de los principios de seguridad y salud en el trabajo.

Ilustración 35 Luminarias oficinas en buen estado. Fuente: elaboración propia

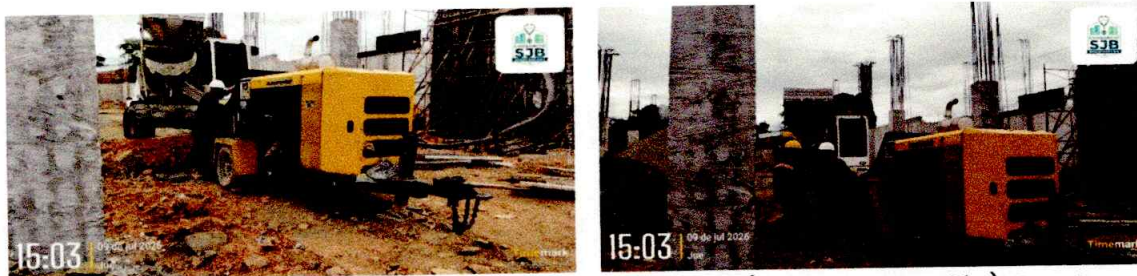
Durante el recorrido de inspección de seguridad en campo, la Interventoría evidenció a un trabajador realizando labores de manipulación de cemento sin el uso de los elementos de protección personal (EPP) requeridos para la actividad, específicamente sin guantes de protección, sin gafas de seguridad y protección respiratoria. Esta condición constituye un acto inseguro que incrementa el riesgo de exposición a agentes químicos y material particulado, con posibles afectaciones como irritación ocular, lesiones dérmicas, afecciones respiratorias y otras enfermedades de origen laboral.

Ilustración 37 Acción correctiva a trabajador en obra (retroalimentación). Fuente: elaboración propia

En consecuencia, la Interventoría realizó el respectivo llamado de atención y emitió las recomendaciones al responsable del Sistema de Gestión de Seguridad y Salud en el Trabajo (SG-SST), con el fin de reforzar la capacitación y retroalimentación al trabajador sobre la identificación de peligros, la valoración de riesgos y la obligatoriedad del uso permanente de los elementos de protección personal durante la ejecución de esta actividad. Lo anterior, con el propósito de prevenir incidentes, accidentes de trabajo y enfermedades laborales, garantizando el cumplimiento de los procedimientos de trabajo seguro y de la normativa vigente en materia de Seguridad y Salud en el Trabajo.

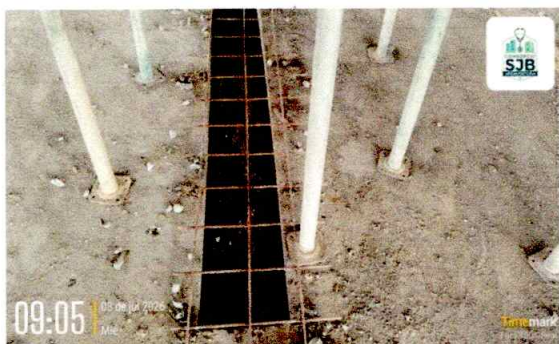
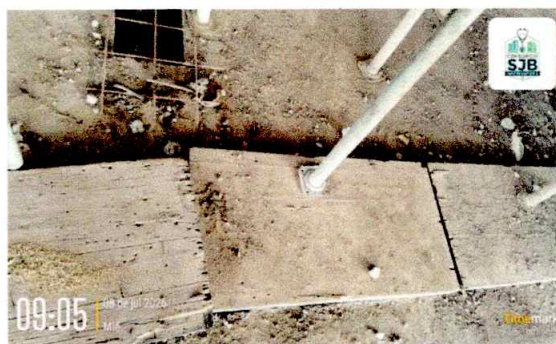
Se evidencia la implementación de medidas preventivas mediante la instalación de barreras provisionales en acero para la protección de abertura en placa 1, mitigando el

riesgo de caída de personas a diferente nivel y el ingreso no autorizado al área de trabajo, con el fin de preservar la integridad física de los trabajadores y garantizar la ejecución segura de las actividades conforme a los lineamientos del SG-SST y la normativa vigente.

Ilustración 38 Instalación de barreras provisionales de acero en aberturas en placa 1.

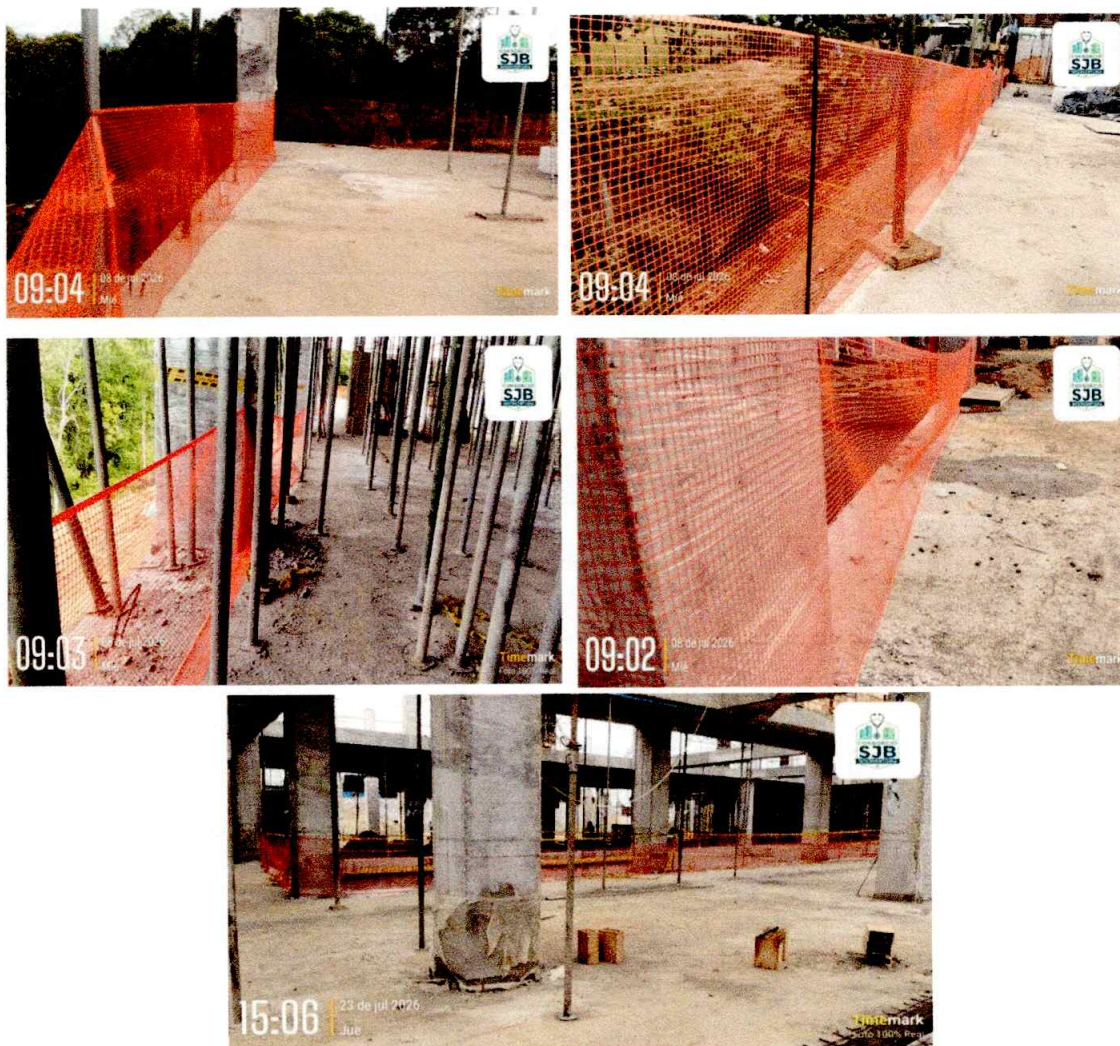
La interventoría realizó seguimiento y verificó el debido cumplimiento de las recomendaciones de seguridad emitidas al Consorcio EQUIGRAVA, evidenciando la instalación de malla de seguridad para el acordonamiento de las zonas con riesgo de caída a diferente nivel en la Placa 1. Esta medida preventiva permite delimitar y controlar el acceso al área de peligro, reduciendo la exposición de los trabajadores al riesgo de caída y garantizando condiciones seguras para la ejecución de las actividades, en cumplimiento de los controles establecidos en el Sistema de Gestión de Seguridad y Salud en el Trabajo (SG-SST) y la normatividad vigente aplicable.

Ilustración 39 Cerramiento en malla de seguridad a placa 1. Fuente: elaboración propia

1. Mantener la malla de seguridad instalada en óptimas condiciones durante toda la ejecución de las actividades.
2. Verificar diariamente que el acordonamiento permanezca firme, continuo y correctamente señalado.
3. Restringir el ingreso de personal no autorizado a las zonas con riesgo de caída a diferente nivel.
4. Complementar el control con inspecciones periódicas y la socialización de los riesgos antes del inicio de la jornada laboral.
5. Garantizar el uso permanente de los elementos de protección personal y el cumplimiento de los procedimientos seguros para trabajos en altura, conforme a la normatividad vigente y al SG-SST.

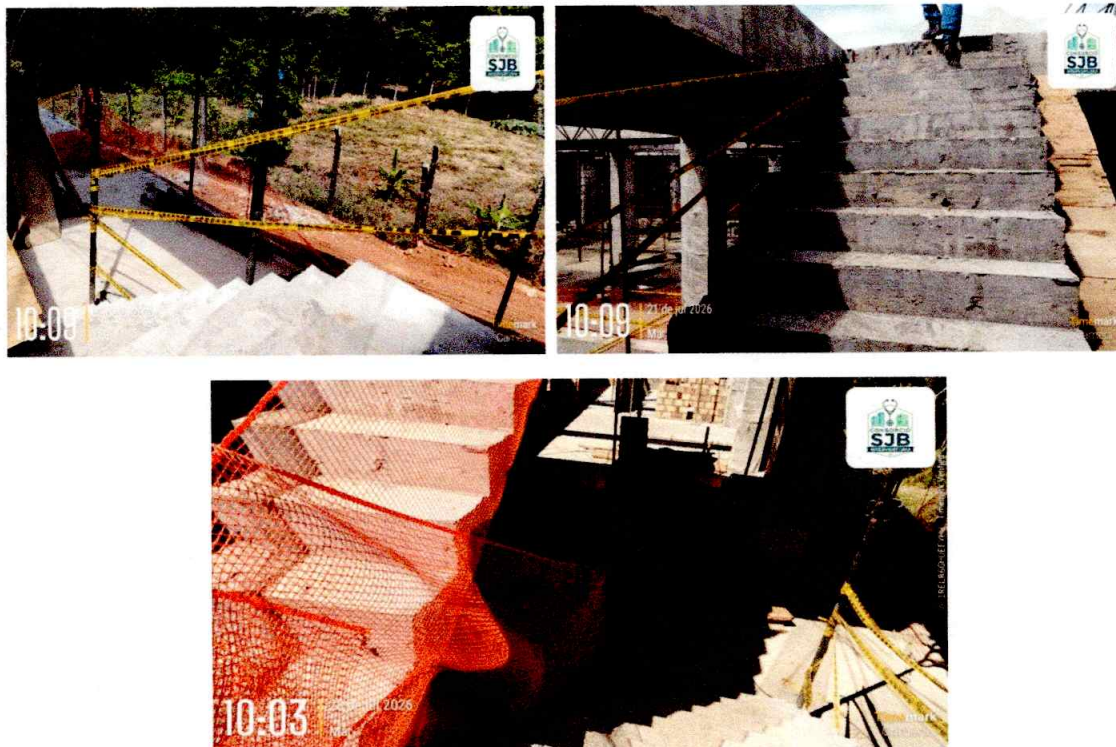
Ilustración 40 Escaleras placa 2 señalizadas. Fuente: elaboración propia

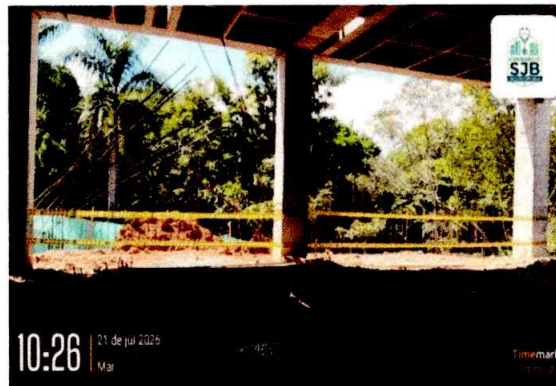
Durante el recorrido de inspección de seguridad en obra, la interventoría verificó la instalación de una barrera física provisional mediante lona perimetral sobre el lindero colindante con la propiedad vecina, en el área donde se ejecutan labores de excavación. Esta medida de control tiene como propósito delimitar y aislar el frente de trabajo, evitando la exposición de personas ajenas a la obra y minimizando la dispersión de material producto de la excavación hacia el predio vecino.

Ilustración 41 Cerramiento y señalización perímetro lindero oriental vecindad. Fuente: elaboración propia

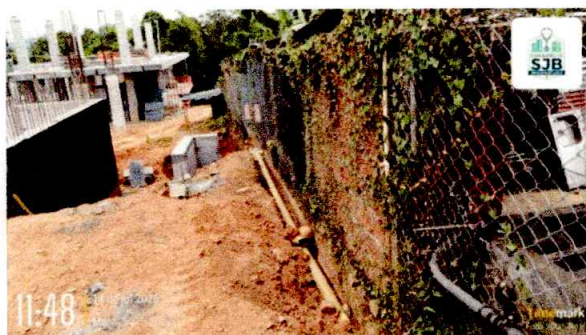
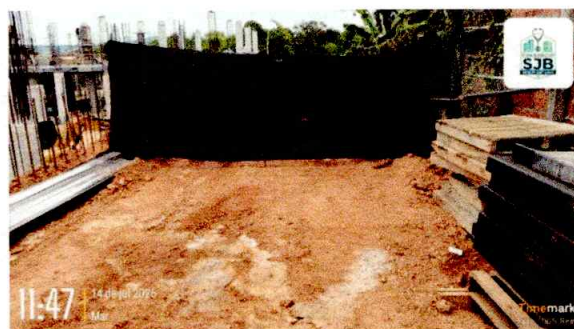
**Descripción de la actividad:**  
Durante el recorrido de inspección de seguridad en obra, la interventoría verificó la instalación de un cerramiento provisional mediante malla de seguridad, con el propósito de restringir el paso de trabajadores y terceros hacia la zona donde se ejecutan actividades de excavación. Esta medida preventiva permite controlar el acceso al área de riesgo, delimitando adecuadamente el frente de trabajo y fortaleciendo las condiciones de seguridad establecidas para la ejecución de la actividad.

Ilustración 42 Cerramiento peatonal por actividad de excavación. Fuente: elaboración propia

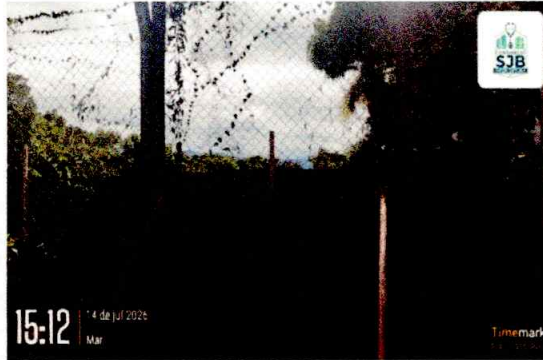
Adicionalmente, se observó que la excavación se encuentra ejecutándose en proximidad a un **muro de vecindad**, condición que incrementa el riesgo de pérdida de estabilidad del terreno, afectación estructural del muro y posible colapso de los taludes si no se implementan las medidas de control correspondientes.

Se evidencia excavación con presencia de filtraciones de fluidos provenientes de pozo séptico en uno de sus taludes, exponiendo a los trabajadores a riesgo biológico durante la ejecución de las actividades. Asimismo, la excavación se desarrolla contigua a un muro de vecindad, por lo que se requiere verificar permanentemente la estabilidad del terreno y adoptar medidas de protección para prevenir desprendimientos o afectaciones estructurales.

Durante la inspección se verificó que la excavación se ejecuta en inmediaciones de un muro de vecindad, observándose una reducción en la distancia entre el talud y la estructura existente. Esta condición demanda una evaluación continua de la estabilidad del terreno y del muro, así como la implementación de sistemas de sostenimiento, drenaje y control de cargas, con el fin de prevenir asentamientos, fisuras, desprendimientos o colapsos que puedan comprometer la seguridad de los trabajadores, terceros y las edificaciones colindantes.

Ilustración 43 Excavación para muro de contención. Fuente: elaboración propia

1. Suspender las actividades en la zona afectada hasta controlar la filtración de aguas residuales.
2. Identificar el origen del fluido y coordinar su intervención con el responsable técnico correspondiente.
3. Delimitar y señalizar el área como **Riesgo Biológico – Acceso Restringido**.
4. Dotar al personal con EPP específico para riesgo biológico: guantes impermeables, botas de caucho, gafas de seguridad, ropa de protección y protección respiratoria cuando la evaluación del riesgo lo requiera.
5. Implementar procedimientos de higiene, lavado y desinfección de herramientas y equipos.
6. Realizar inspecciones permanentes de estabilidad de taludes y del muro de vecindad por personal competente.
7. Instalar entibados, apuntalamientos o sistemas de contención cuando las condiciones del terreno lo requieran.

8. Evitar sobrecargas y tránsito de maquinaria pesada cerca del borde de la excavación.
9. Mantener una distancia de seguridad respecto al muro de vecindad y controlar vibraciones durante la excavación.
10. Socializar con los trabajadores los riesgos biológicos y de excavaciones antes del inicio de la jornada mediante charla de seguridad.

- Controlar y drenar la filtración antes de continuar las actividades.
- Implementar un sistema de bombeo o drenaje para evitar acumulación de aguas contaminadas.
- Realizar monitoreo permanente de la estabilidad de la excavación.
- Ejecutar la excavación por etapas cuando las condiciones del terreno lo exijan.
- Instalar protección colectiva (barandas, señalización y control de acceso).
- Garantizar supervisión permanente por parte del responsable SST y del residente de obra.
- Mantener disponible un plan de respuesta ante emergencias por derrumbe o exposición a agentes biológicos.

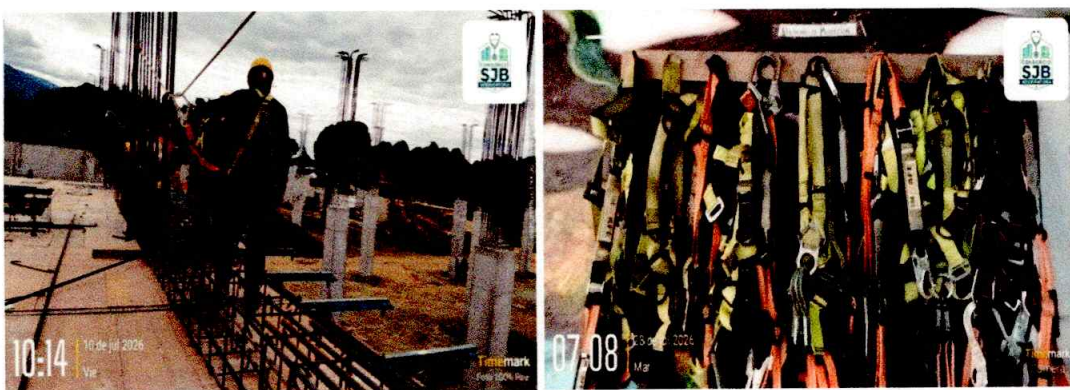
Durante la inspección se evidenció que los trabajadores portan correctamente el **sistema personal de detención de caídas**, conformado por arnés de cuerpo completo, eslinga con absorbedor de energía y conectores certificados, manteniéndose **anclados en todo momento a la línea de vida instalada**, garantizando la protección continua contra el riesgo de caída a diferente nivel. Asimismo, se verificó el uso adecuado de los **Elementos de Protección Personal (EPP)** requeridos para la actividad, tales como casco de seguridad con barbuquejo, botas de seguridad y demás elementos exigidos según la tarea ejecutada.

Ilustración 44 Seguimiento y control para actividad en alturas. Fuente: elaboración propia

- Mantener el sistema de protección contra caídas conectado a la línea de vida durante el 100 % de la actividad, evitando desconexiones innecesarias.
- Verificar diariamente el estado de los arneses, eslingas, mosquetones, conectores y líneas de vida antes de iniciar labores, retirando de servicio cualquier elemento que presente deterioro.

- Confirmar que los puntos de anclaje sean certificados y con capacidad suficiente para soportar las cargas de detención de caídas.
- Mantener el área de trabajo ordenada y libre de obstáculos que puedan generar tropiezos o caídas al mismo nivel.

- Garantizar supervisión permanente por parte del coordinador de trabajo en alturas y del responsable SST durante la ejecución de la actividad.
- Suspender las labores cuando se presenten condiciones climáticas adversas (lluvias, tormentas eléctricas o fuertes vientos) que incrementen el riesgo.

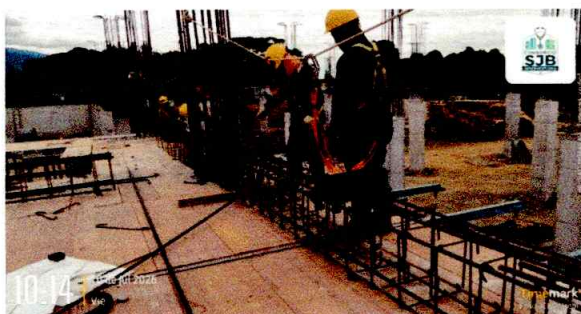
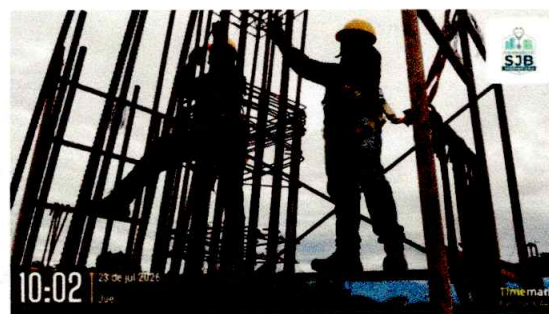
Como parte de las actividades de seguimiento y control, la Interventoría SST verificó que los trabajadores que ejecutan labores en altura hacen uso adecuado de los elementos de protección personal (EPP) y del sistema de protección contra caídas. Se evidenció el porte correcto de casco con barbuquejo, arnés de cuerpo completo debidamente ajustado, eslinga con absorbedor de energía, conectores certificados, guantes, calzado de seguridad y gafas de protección, manteniendo en todo momento el anclaje a la línea de vida. Asimismo, se constató que los equipos se encuentran en condiciones aptas para su utilización y son empleados conforme a los procedimientos de trabajo seguro, contribuyendo a la prevención de caídas y demás riesgos asociados a la actividad en alturas.

Ilustración 45 Trabajadores en alturas haciendo buen uso de EPP. Fuente de elaboración propia.

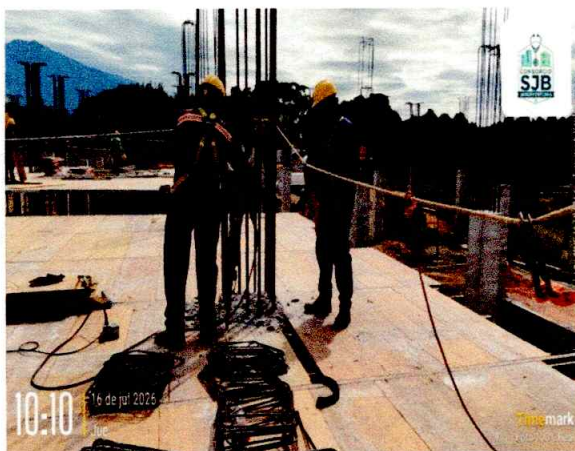
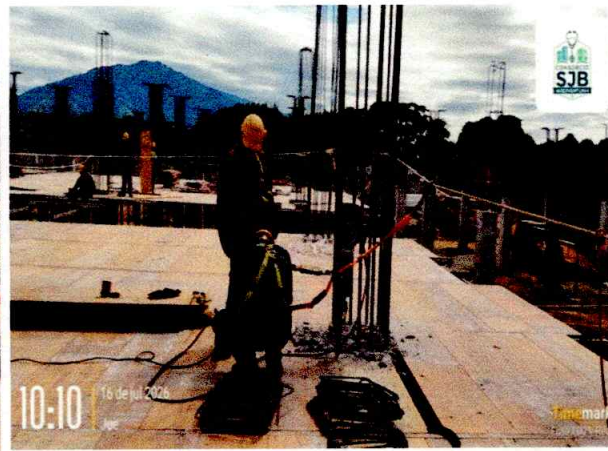
Durante la inspección se constató que el personal utiliza los **Elementos de Protección Personal (EPP)** requeridos para la actividad, incluyendo casco de seguridad con barbuquejo, arnés de cuerpo completo conectado a la línea de vida y calzado de

seguridad. Asimismo, se verificó que los trabajadores desarrollan sus actividades en proximidad a elementos metálicos conductores, por lo que se recomendó mantener las distancias de seguridad respecto a posibles fuentes energizadas, verificar la ausencia de tensión antes de intervenir cualquier instalación eléctrica y garantizar el cumplimiento de los procedimientos establecidos para el control del riesgo eléctrico.

Ilustración 46 Seguimiento y Control para riesgo eléctrico en placa 2. Fuente: elaboración propia.

- Verificar antes del inicio de la jornada que no existan redes o instalaciones eléctricas energizadas que representen riesgo para la actividad.
- Inspeccionar diariamente cables, extensiones, tableros eléctricos y herramientas portátiles, retirando de servicio aquellos que presenten deterioro.
- Mantener protegidas las conexiones eléctricas contra humedad, impactos mecánicos y tránsito de personal.
- Garantizar que todas las instalaciones eléctricas provisionales cuenten con puesta a tierra, protección diferencial y dispositivos termomagnéticos.
- No manipular instalaciones eléctricas sin autorización y únicamente por personal competente y autorizado.
- Mantener el sistema de protección contra caídas conectado permanentemente durante la ejecución de trabajos en altura.

- Conservar el área de trabajo limpia y libre de materiales que puedan ocasionar tropiezos o afectar una evacuación de emergencia.
- Delimitar y señalizar las zonas donde exista riesgo eléctrico.
- Socializar al personal el procedimiento de trabajo seguro, las medidas de control del riesgo eléctrico y el protocolo de actuación ante una emergencia por contacto eléctrico.
- Realizar inspecciones periódicas por parte del responsable SST para verificar el cumplimiento de las medidas preventivas y registrar los hallazgos y acciones correctivas correspondientes.

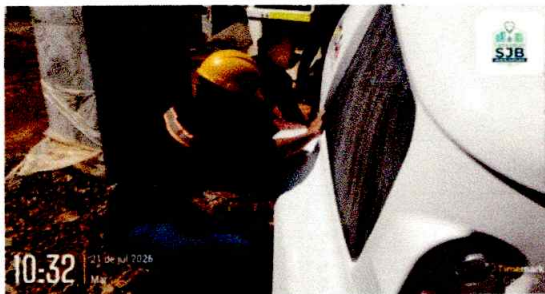
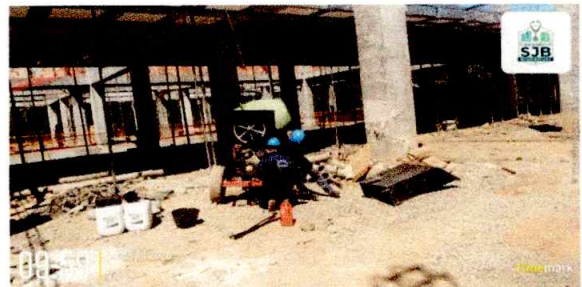
Se evidenció la ejecución de mantenimiento preventivo a maquinaria pesada tipo **Carmix**, con el fin de garantizar su óptimo funcionamiento, prevenir fallas mecánicas y reducir la probabilidad de incidentes durante la operación en obra.

Ilustración 47 Personal en mantenimiento de maquinaria. Fuente: elaboración propia

- Mantener actualizado el programa de mantenimiento preventivo conforme a las especificaciones del fabricante.
- Verificar y registrar diariamente el estado mecánico y los niveles de fluidos antes de iniciar la operación.

- Garantizar que la maquinaria sea operada únicamente por personal autorizado y competente.
- Reportar de manera inmediata cualquier anomalía detectada para evitar fallas y condiciones inseguras.

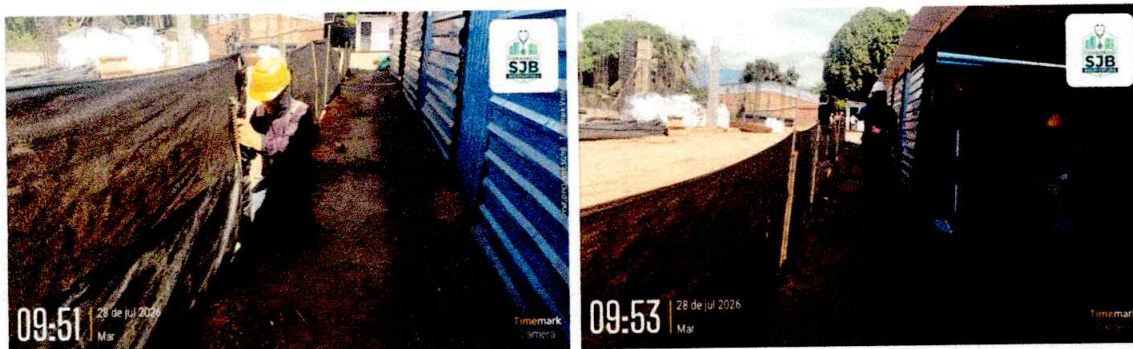
Durante el recorrido de seguimiento y control, la Interventoría verificó el mantenimiento del sendero peatonal mediante el **cambio de la barrera física perimetral (cerramiento en malla tipo poli sombra)**, con el fin de garantizar la segregación entre las zonas de circulación peatonal y las áreas de trabajo de la obra. Esta actividad contribuye a mantener un tránsito seguro para los trabajadores, reducir la exposición a riesgos derivados de la operación de equipos, la caída de materiales y el ingreso no autorizado a zonas de riesgo, fortaleciendo las condiciones de seguridad y el orden en el frente de trabajo.

Ilustración 48 Cambio de barrera física perimetral a sendero peatonal. Fuente: elaboración propia

- Mantener la barrera física en óptimas condiciones, correctamente instalada y firmemente asegurada para evitar desplazamientos o deterioro.
- Realizar inspecciones periódicas del sendero peatonal para verificar la estabilidad del cerramiento y garantizar que el paso permanezca libre de obstáculos, debidamente señalizado y en condiciones seguras para la circulación del personal.

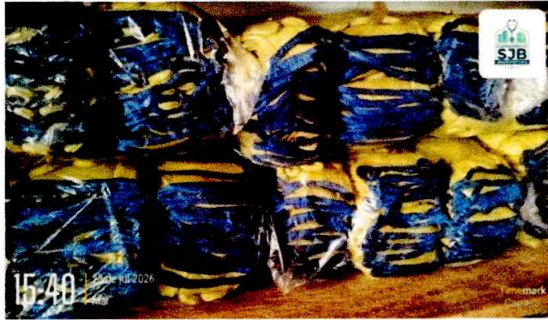
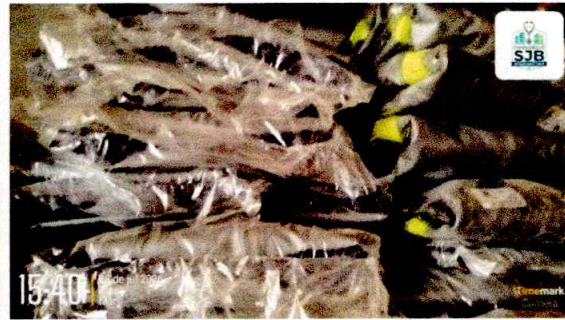
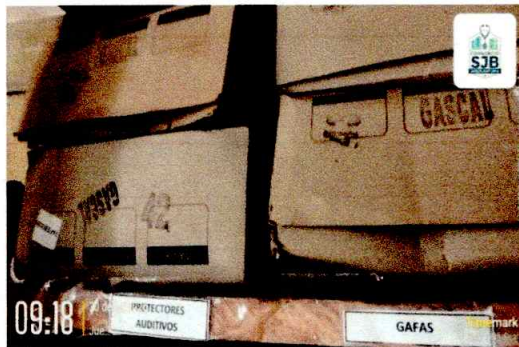
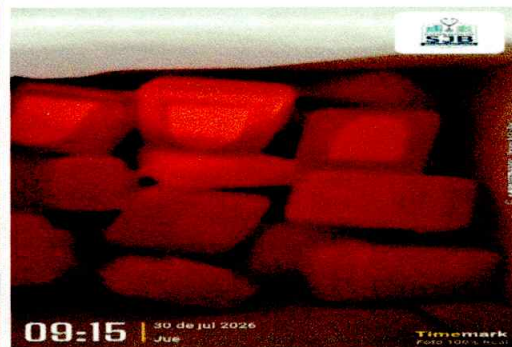
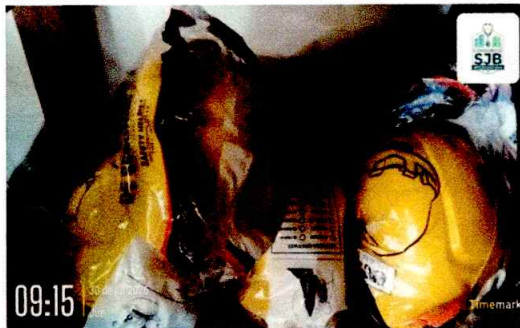
Ilustración 49 provisionamiento de elementos de protección personal. Fuente: elaboración propia
