**PROYECTO: "MEJORAMIENTO Y ADECUACIÓN DE LA  
CANCHA SINTÉTICA FÚTBOL 11 Y OBRAS  
COMPLEMENTARIAS DEL ESCENARIO DEPORTIVO  
LAS COROCORAS EN EL MUNICIPIO DE ARAUCA,  
DEPARTAMENTO DE ARAUCA"**

## **DIAGNOSTICO GENERAL**

**MEJORAMIENTO Y ADECUACIÓN DE LA CANCHA SINTÉTICA FÚTBOL 11 Y  
OBRAS COMPLEMENTARIAS DEL ESCENARIO DEPORTIVO LAS COROCORAS  
EN EL MUNICIPIO DE ARAUCA, DEPARTAMENTO DE ARAUCA.**

**Enero  
2026**

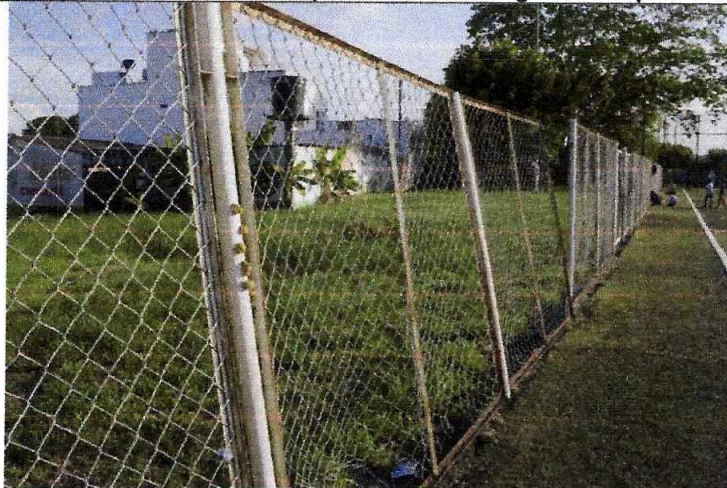
**Ilustración 4 Cerramiento perimetral en riesgo de colapso**

Se evidencia una inclinación significativa del cerramiento lateral, lo cual indica pérdida de estabilidad estructural del sistema. Esta condición puede estar asociada a:

- Impactos recurrentes de jugadores debido a la insuficiencia de la franja de seguridad.
- Posible deterioro en los puntos de anclaje (postes y cimentación).
- Fatiga del material por corrosión y esfuerzos cíclicos.

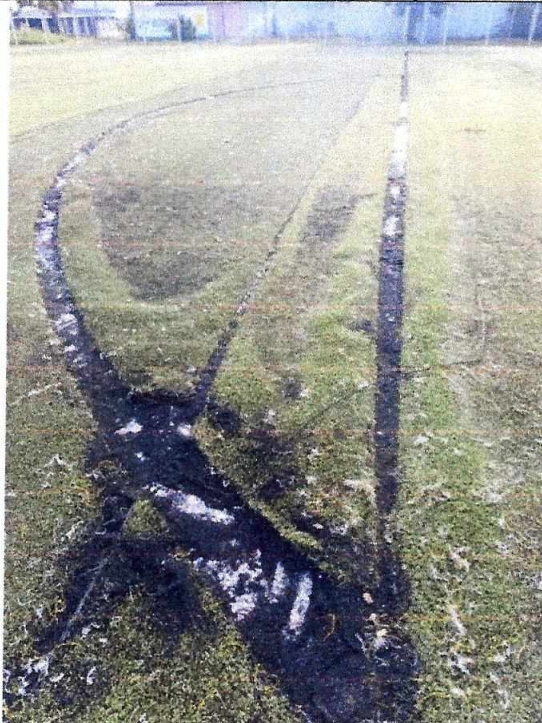
**Ilustración 5 Fallas en juntas y desprendimiento de líneas de demarcación**

Se identifican fallas en las uniones longitudinales del césped sintético, evidenciadas por separación de juntas y pérdida de continuidad superficial.

Esta condición genera riesgos de tropiezo y aumenta la probabilidad de lesiones articulares en los usuarios.

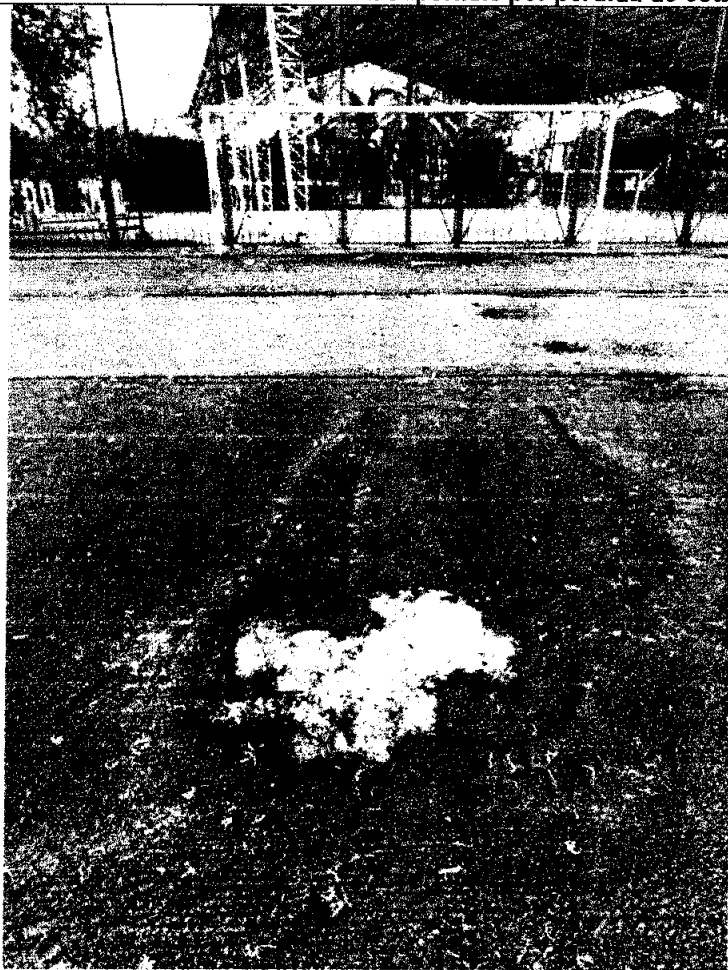
**Ilustración 6 Ondulaciones en la superficie por pérdida de estabilidad de la base**

Se observan deformaciones en la superficie (ondulaciones) producto de la inestabilidad de la carpeta de césped sintético.

Estas patologías indican una falla estructural del sistema multicapa (carpeta sintética + arena sílice).

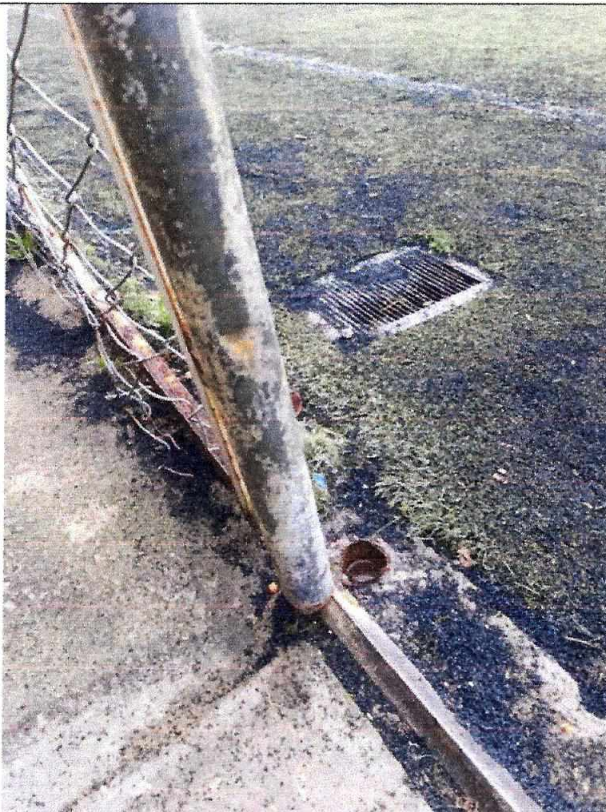
**Ilustración 7. Deterioro estructural del cerramiento en malla eslabonada**

Se evidencia corrosión generalizada en la malla metálica, con:

- Pérdida de recubrimiento galvanizado.
- Secciones fracturadas o abiertas.
- Presencia de bordes cortantes expuestos.

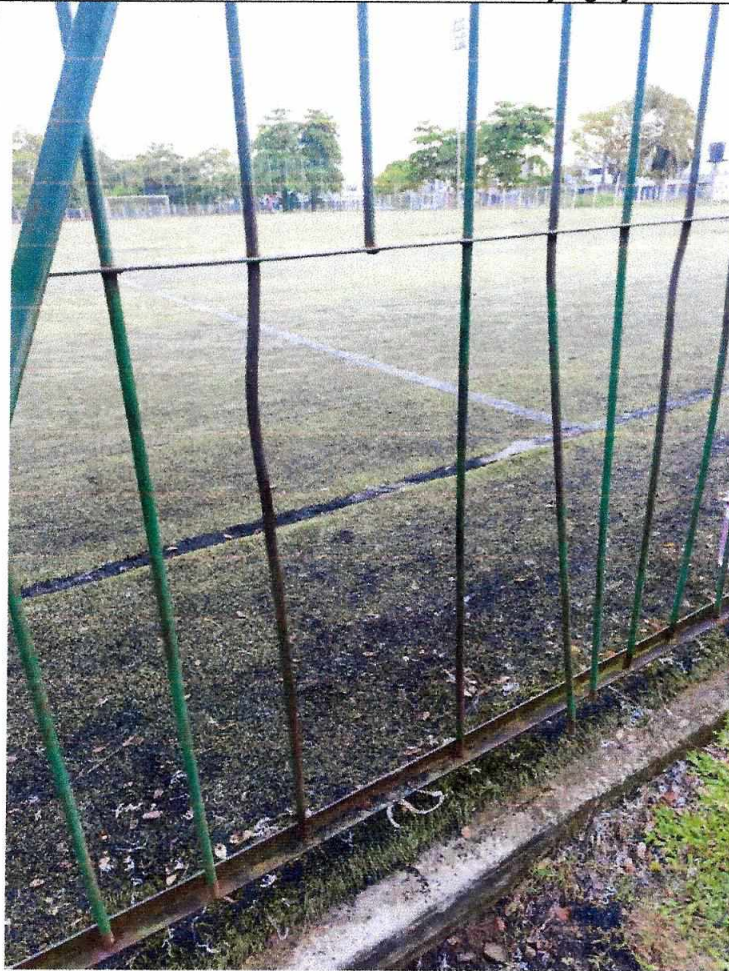
**Ilustración 8. Proximidad crítica entre zona de juego y cerramiento posterior**

Se observa una distancia insuficiente entre la línea de meta y el cerramiento posterior, inferior a los valores normativos.

- El módulo contraimpacto presenta deterioro estructural.
- Se evidencian deformaciones por impactos recurrentes.
- No existe una zona efectiva de desaceleración.

Esta configuración representa un incumplimiento directo de criterios de seguridad deportiva y explica la ocurrencia de lesiones.

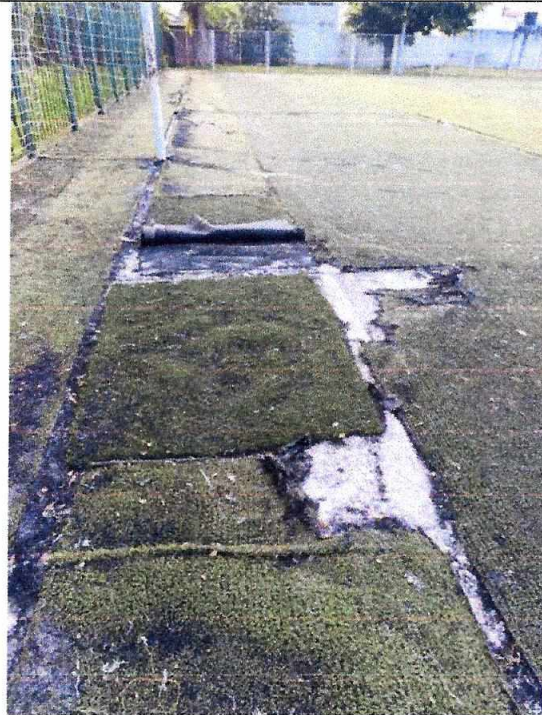
**Ilustración 9. Levantamiento Grass sintético**

Se evidencia que el césped sintético no se encuentra adherido correctamente a la base, presentando:

- Levantamientos localizados.
- Formación de pliegues.
- Pérdida de adherencia en juntas.

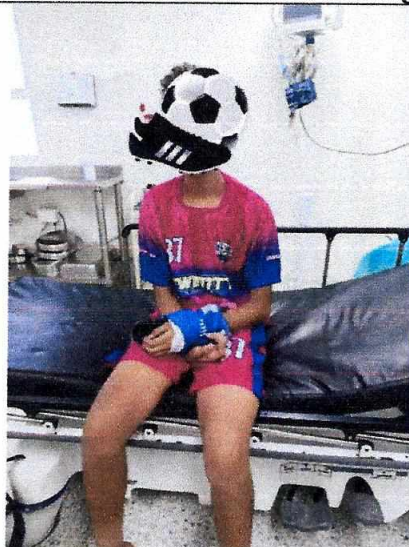
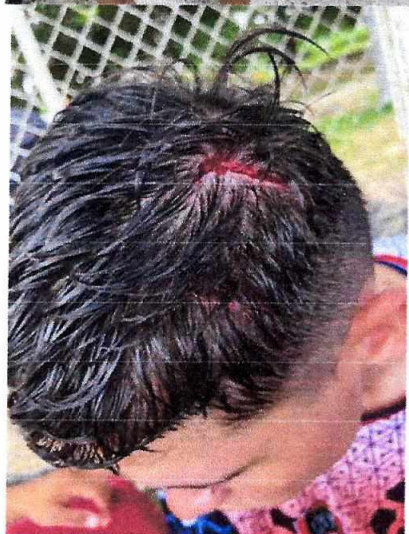
**Ilustración 10. Evidencia de condiciones de riesgo para usuarios (zona de impacto)**

Se documenta una zona donde confluyen múltiples factores de riesgo:

- Superficie rígida por pérdida de amortiguación.
- Distancia insuficiente al cerramiento.
- Ausencia de elementos efectivos de absorción de impacto.

Esta combinación configura un escenario de alta probabilidad de lesiones traumáticas, especialmente en acciones de alta velocidad.

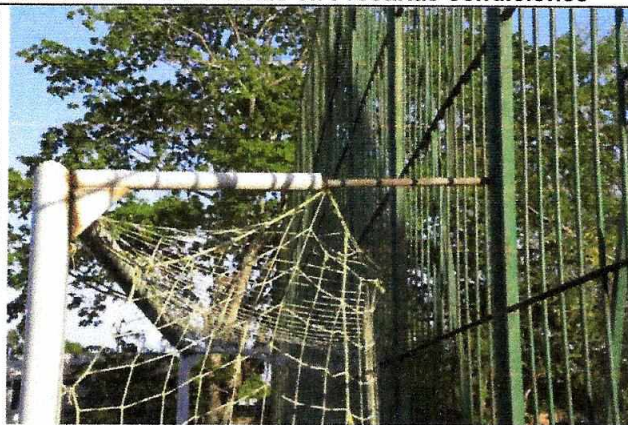
**Ilustración 11. Porterías en Precarias condiciones**

Las porterías metálicas por efectos de corrosión perdieron la tubería de anclaje, para efectos de adherencia la comunidad optó por soldarla al modulo contraimpacto, generando un aspecto visual y arquitectónico no idóneo.

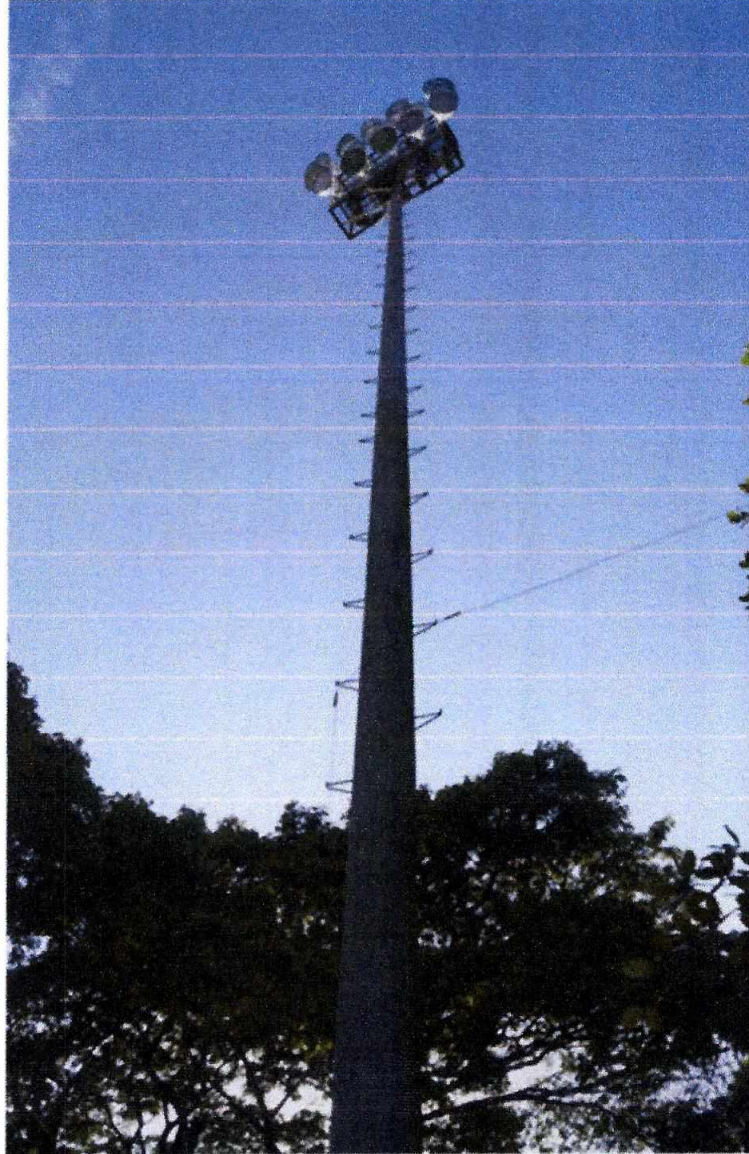
**Ilustración 12. Deficiencias en infraestructura eléctrica**

**Se evidencia:**

- Ausencia de luminarias funcionales.
- Falta de redes eléctricas operativas.
- Inexistencia de tableros y protecciones.

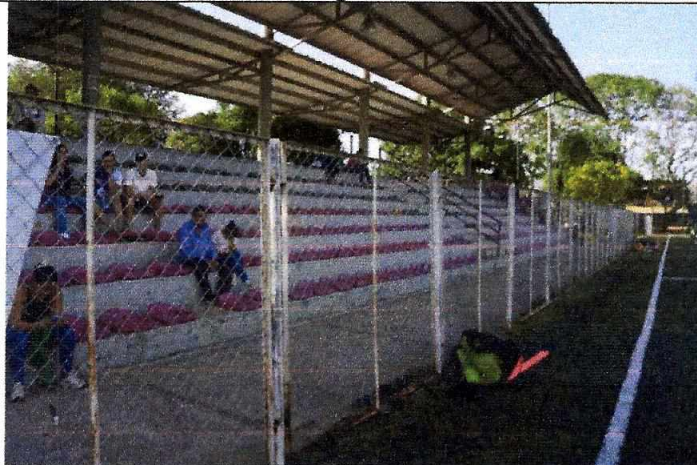
**Ilustración 13. Condiciones generales de deterioro funcional.**

Se asocia a condiciones globales del escenario donde se evidencian:

- Desgaste acumulado de múltiples elementos.
- Falta de mantenimiento preventivo.
- Obsolescencia funcional del conjunto.

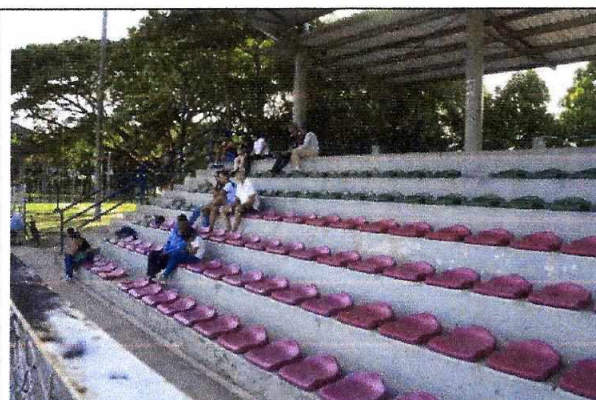
Se evidencian:

- Sillas plásticas fracturadas o faltantes.
- Estructuras metálicas con corrosión.
- Posibles fallas en anclajes.

- Riesgo de cortes o caídas.
- Incumplimiento de condiciones de seguridad en zonas de público.
- Pérdida de confort y funcionalidad.

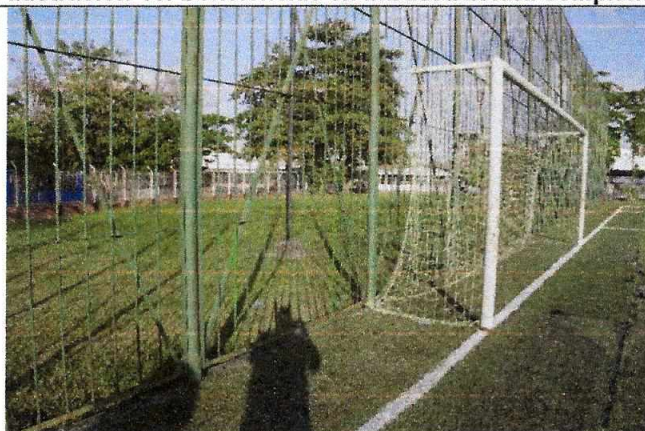
#### **Ilustración 15. Deficiencias en infraestructura complementaria y entorno del escenario**

Se observan condiciones generales de deterioro en:

- Áreas adyacentes.
- Posibles sistemas de drenaje.
- Elementos urbanos complementarios.

- Falta de mantenimiento integral.
- Degradación progresiva del escenario.
- Impacto negativo en la operación general.
