| <br>Alcaldía de Bucaramanga | <b>INFORME VISITA DE CAMPO<br/>VERIFICACIÓN DE DISEÑO</b> | Código: F-GDI-5100-238,37-002 |

| <b>NOMBRE DEL PROYECTO:</b> | CONSTRUCCIÓN DE PUENTES<br>PEATONALES Y MANTENIMIENTO DE<br>PUENTES VEHICULARES Y PEATONALES<br>EN EL MUNICIPIO DE BUCARAMANGA |
| <b>OBJETIVO GENERAL:</b> | Realizar visita de inspección visual al puente<br>peatonal ubicado en Vía B/manga – Cúcuta,<br>sector barrio Morrórico, para la revisión y<br>estado actual de la infraestructura y acabados;<br>información requerida para el inventario de<br>puentes del municipio de Bucaramanga. |

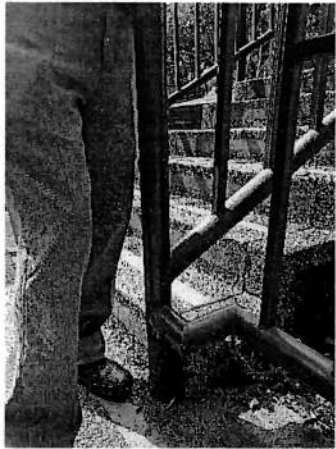
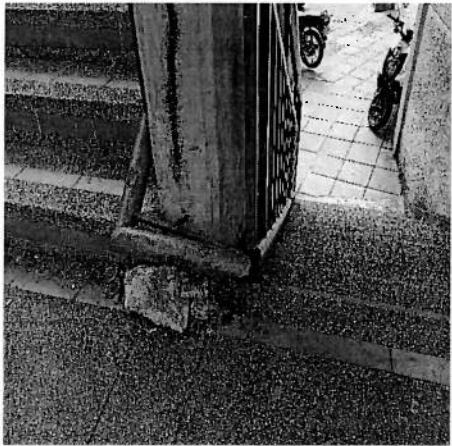
*Se anexa fotografía del desgaste y daño de las barandas por la corrosión en el sitio y su deterioro por la falta de mantenimiento preventivo.*

Realizar el tratamiento correspondiente al mantenimiento de las barandas y estructuras metálicas del puente con actividades propias para eliminar la corrosión como el retiro del óxido, pegues con soldadura en los sitios que requiera y reposición de barandas vandalizadas y /o perforadas por desgastes propios de la exposición ambiental.

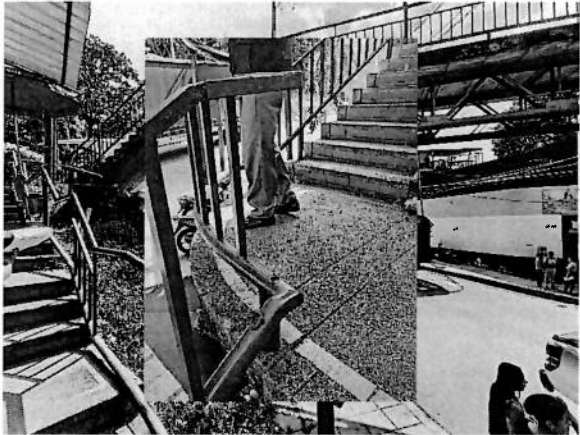
*La estructura de barandas presenta perdida de tubería presuntamente por vandalismo en la zona y su mismo deterioro.*

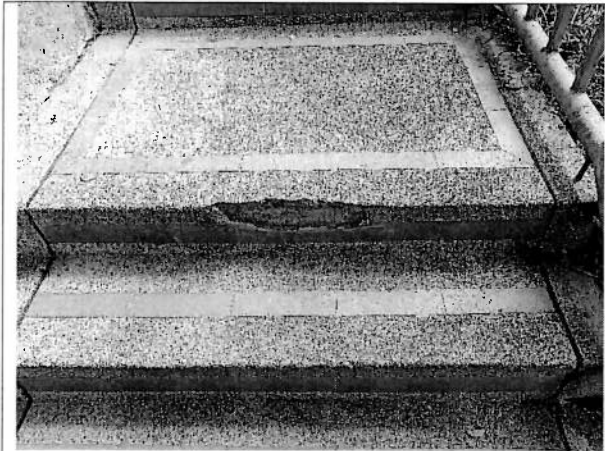
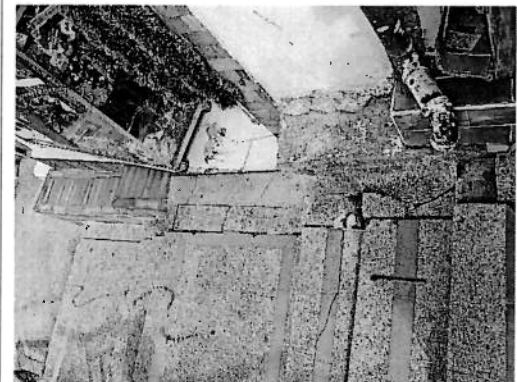
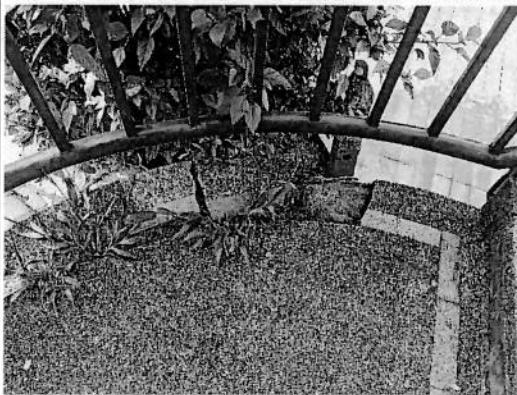
*En las losas conexas a la infraestructura del puente peatonal se observa el daño con rotura de las losas y del granito.*

Una vez realizado el análisis de la situación actual de la estructura en conjunto del puente peatonal, se propone realizar la reparación de los bordillos y escaleras afectadas, junto con el espacio público de salida del puente para garantizar la salida segura del peatón.

Realizar la respectiva limpieza y lavado de columnetas, gradas y losas del puente, frisar e impermeabilizar los elementos estructurales con su respectiva pintura.

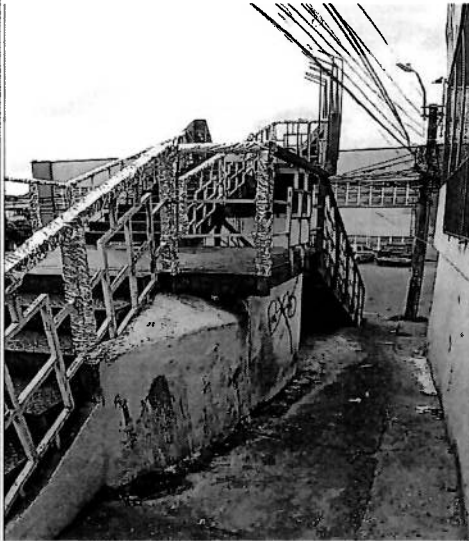
| | <p><i>Se anexa fotografía del desgaste de la pintura en muros por falta de mantenimiento a las áreas de muros</i></p> |

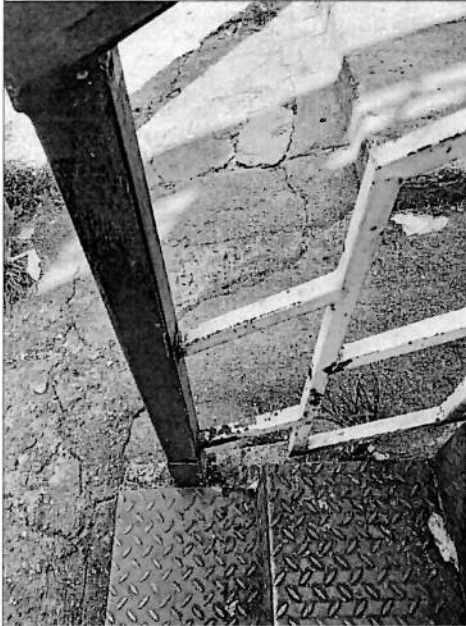
| | <p><i>Estructura de barandas y tubería con daños por oxidación, corrosión y pérdida de su capa de pintura.</i></p> <p><i>Desgaste de la pintura de las barandas pasamanos y cerchas de la infraestructura del puente, presentando oxidación y carbonatación de la pintura</i></p> |

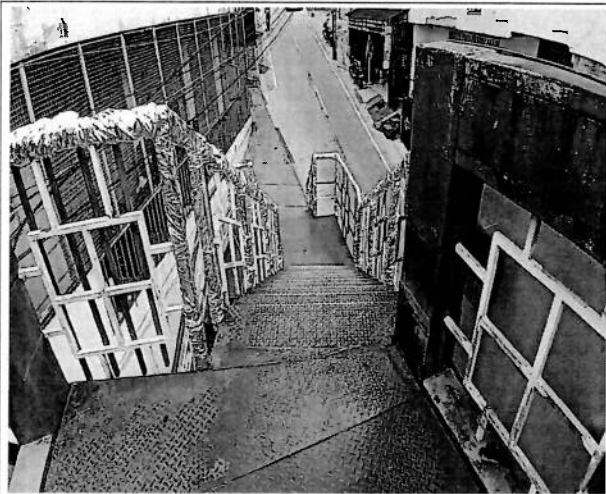
*Oxidación en la lamina alfajor  
de la superficie del puente*

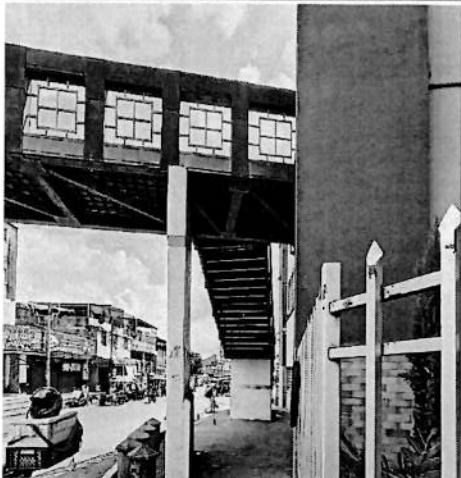
*Falta de mantenimiento en la  
capade pintura de las barandas  
y columnas del puente*

| <p>ambiente de la zona.</p> <p>Realizar la respectiva limpieza y lavado de columnetas, gradas y barandas, al igual que los elementos estructurales con su respectiva pintura.</p> <p>El presente informe se genera con el fin que se tomen las actuaciones correspondientes por parte de la Secretaria de Infraestructura para proyectar lo requerido en cumplimiento al Plan de Desarrollo del Municipio de Bucaramanga en relación a la meta de Mantenimiento de Puentes peatonales.</p> |

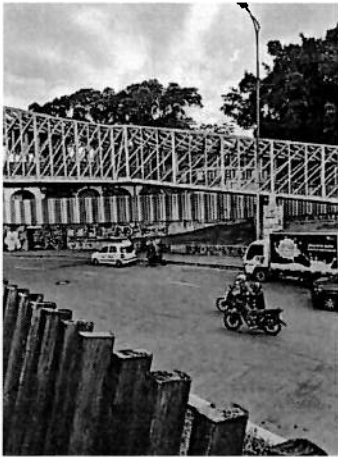
| | <i>Fotografía del costado occidental desde la Plazoleta del Mesón de los Búcaros y se puede apreciar el color amarillento de la estructura principal que evidencia la afectación iniciada por la corrosión.</i> |

| CONCLUSIONES DE LA VISITA |
|---|
| El puente aunque es de los mas recientes, presenta la necesidad de atender los síntomas de corrosión en gran parte del ala oriental que da a la Escuela Normal De Señoritas y atenciones puntuales del mismo sentido en toda la estructura. Alto trafico de transeúntes. |

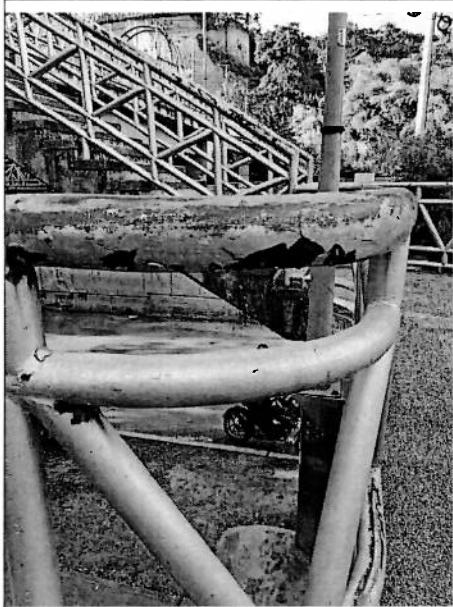
*Aspecto de la corrosión existente en el sistema de barandas*

El puente presenta viabilidad en el uso y requiere de mantenimiento preventivo de limpieza y aplicación de pintura a los elementos de concreto. El componente metálico de barandas requiere de intervención inmediata para evitar deterioro por corrosión que ya se aprecia en varios sectores

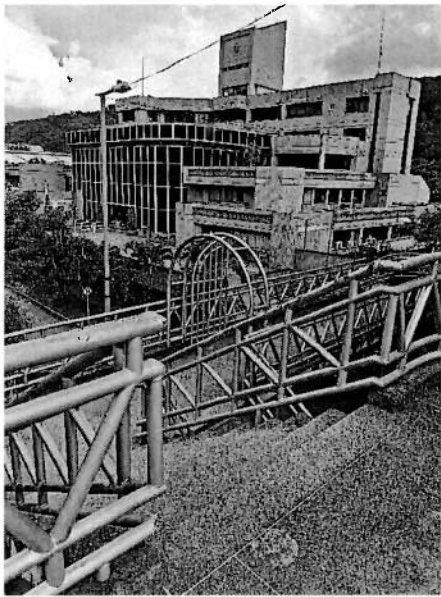
*Presenta deterioro por corrosión del sistema de barandas*

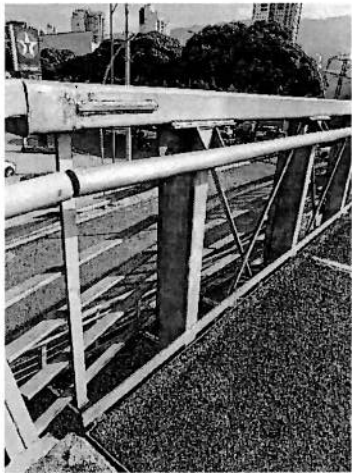
| | <p><i>Aspecto amarillento de elementos de la estructura que evidencia la acción temprana de la corrosión que se debe evitar con el mantenimiento.</i></p> |

| CONCLUSIONES DE LA VISITA |
|---|
| El puente funciona normalmente y requiere del mantenimiento de limpieza y aplicación de pintura como medida de protección ante inicio de corrosión y de la corrección de un daño puntual producto de algún golpe que desalineo la baranda en el acceso occidental. |

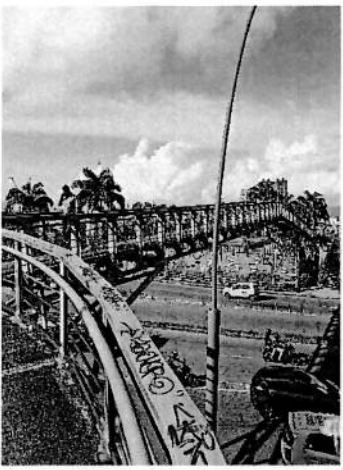
| | <i>Aspecto del puente donde se aprecia el deterioro por corrosión del componente de platinas en el sistema de cerchas</i> |

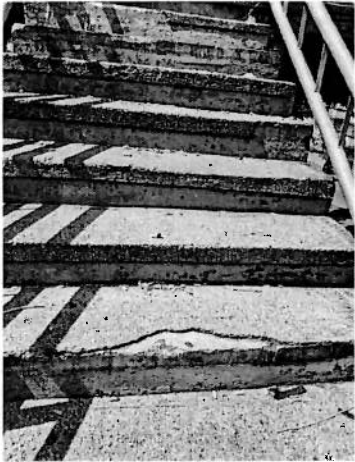
| | <p><i>Presenta deterioro del acabado en granito lavado.</i></p> |

| <p align="center"><b>CONCLUSIONES DE LA VISITA</b></p> <p>El puente presenta viabilidad en el uso y requiere de mantenimiento preventivo de limpieza y aplicación de pintura, al igual del componente metálico de barandas para evitar el deterioro por corrosión y también la demolición del acabado en granito lavado en algunos pasos de las escaleras para ser nuevamente instalado</p> | |

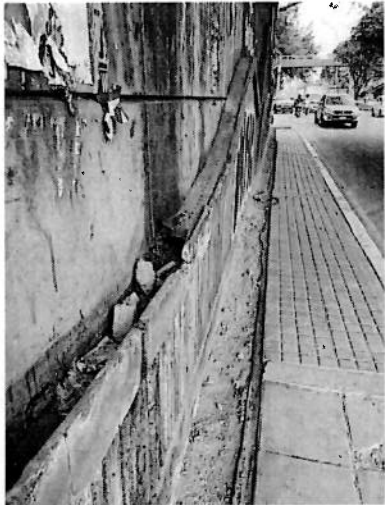
*Se anexa fotografía de la necesidad del lavado y desmanche de la superficie y barandas del puente.*

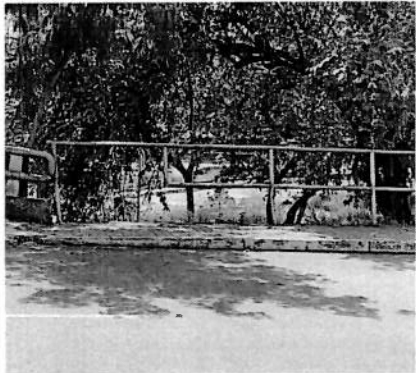
*Estructura de barandas y tubería con daños por oxidación, corrosión y pérdida de su estructura.*

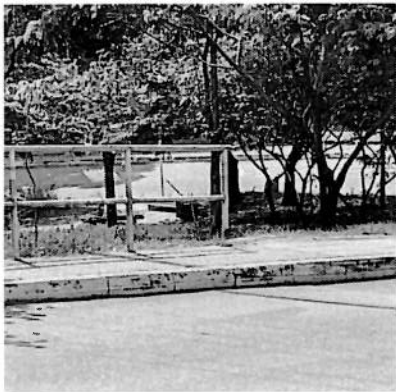
*Desgaste de la pintura de las barandas pasamanos de la infraestructura del puente, presentando oxidación y carbonatación de la pintura*

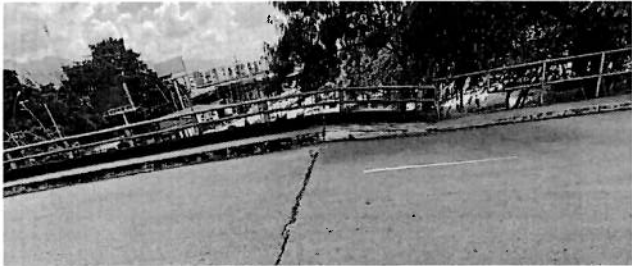
| | <p><i>Desgaste en las juntas del puente, generado un deterioro del puente y un foco de accidentalidad para la comunidad</i></p> | |

| <p>Una vez realizado el análisis de la situación actual de la estructura en conjunto del puente vehicular, se hace necesario la reparación y urgente de las juntas afectadas por el uso diario y la falta de mantenimiento, adicional al mantenimiento de las zonas afectadas como muros y estructura metálica en barandas que presentan deterioro en su capa de pintura y corrosión por la exposición al ambiente de la zona.</p> <p>Realizar la respectiva limpieza y lavado de la superficie del puente con el acceso peatonal.</p> <p>Reforzar y mantener la señalización vial de la zona</p> <p>El presente informe se genera con el fin que se tomen las actuaciones correspondientes por parte de la Secretaria de Infraestructura para proyectar lo requerido en cumplimiento al Plan de Desarrollo del Municipio de Bucaramanga en relación a la meta de Mantenimiento de Puentes peatonales.</p> | | |

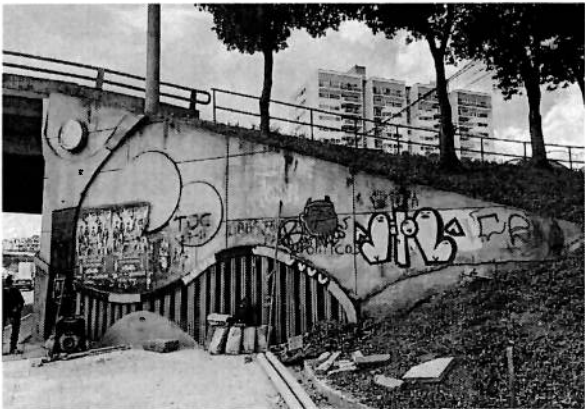
| | <p><i>Deterioro de la pintura de los muros en concreto.</i></p> | |

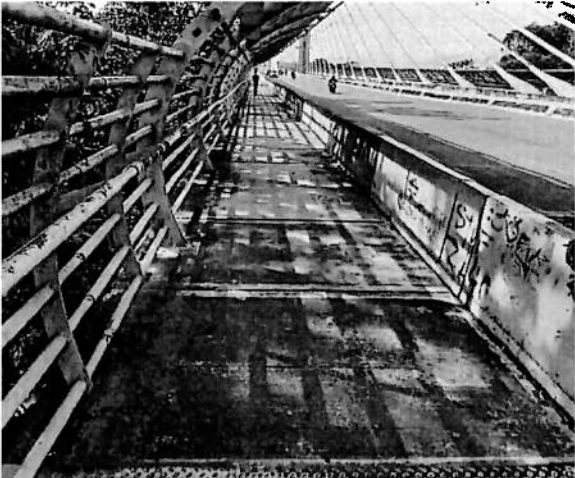
| | <p><i>Se anexa fotografía de la necesidad del lavado y desmanche de la superficie y barandas del puente.</i></p> |

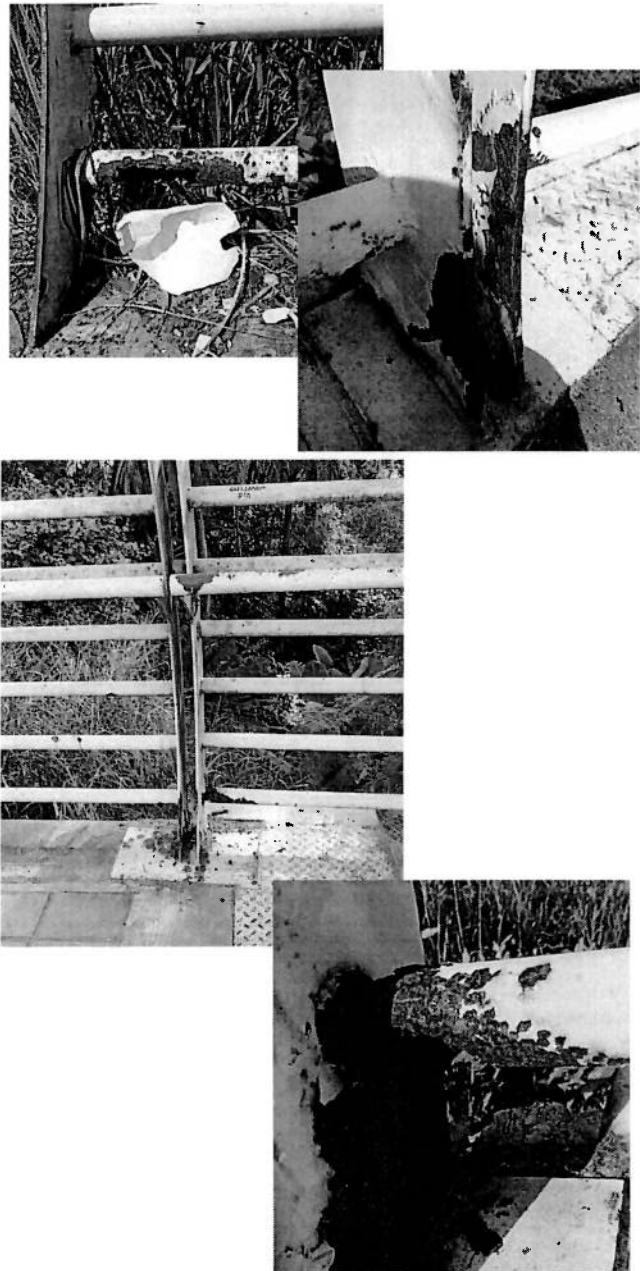
| | <p><i>Estructura de barandas y tubería con daños por oxidación, corrosión y pérdida de su estructura.</i></p> <p><i>Desgaste de la pintura de las barandas pasamanos y cerchas de la infraestructura del puente, presentando oxidación y carbonatación de la pintura</i></p> |

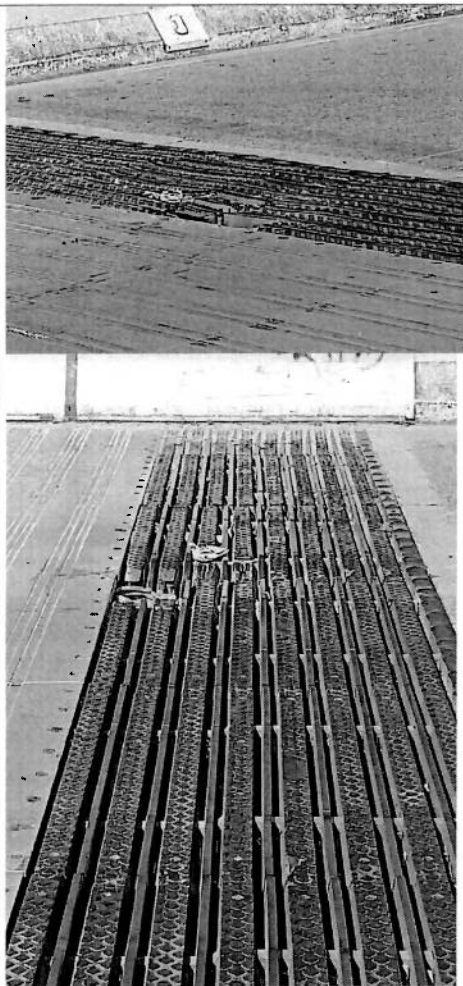
| | <p><i>Desgaste en las juntas del puente, generado un deterioro del puente y un foco de accidentalidad para la comunidad</i></p> |

| <p><b>CONCLUSIONES DE LA VISITA</b></p> <p>Una vez realizado el análisis de la situación actual de la estructura en conjunto del puente vehicular, se hace necesario la reparación y urgente la reparación de las juntas afectadas por el uso diario y la falta de mantenimiento, adicional al mantenimiento de las zonas afectadas como muros y estructura metálica en barandas y laminas metálicas por presentar deterioro en su capa de pintura y corrosión por la exposición al ambiente de la zona.</p> <p>Realizar la respectiva limpieza y lavado de la superficie del puente con el acceso peatonal.</p> <p>Reforzar y mantener la señalización vial de la zona</p> <p>El presente informe se genera con el fin que se tomen las actuaciones correspondientes por parte de la Secretaria de Infraestructura para proyectar lo requerido en cumplimiento al Plan de Desarrollo del Municipio de Bucaramanga en relación a la meta de Mantenimiento de Puentes peatonales.</p> |

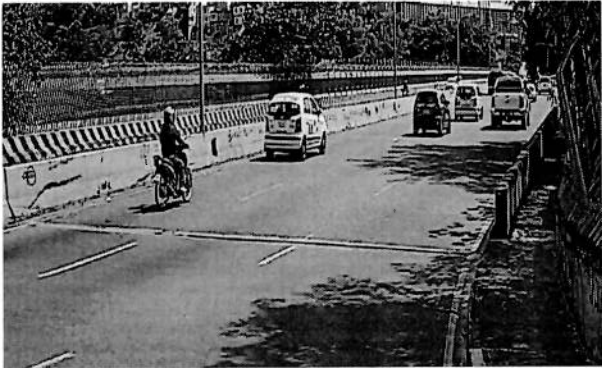
| REGISTRO FOTOGRÁFICO | |
|---|---|
| | <p><i>Se anexa fotografía de la necesidad del lavado y desmanche de la superficie y barandas del puente.</i></p> |

Realizar la respectiva limpieza y lavado de la superficie del puente con el acceso peatonal.

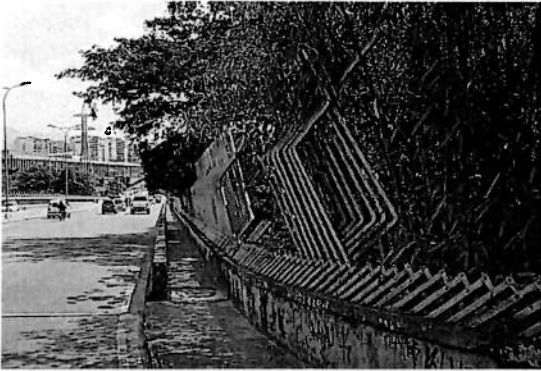
| | <p><i>Estructura de barandas y tubería con daños por oxidación, corrosión y pérdida de su estructura, por presunto vandalismos.</i></p> <p><i>Desgaste de la pintura de las barandas pasamanos de la infraestructura del puente, presentando oxidación y carbonatación de la pintura</i></p> |

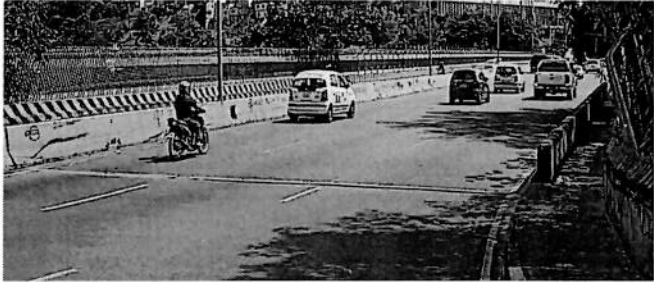
| | <p><i>Desgaste en las juntas del puente, generado un deterioro del puente y un foco de accidentalidad para la comunidad</i></p> |

Una vez realizado el análisis de la situación actual de la estructura en conjunto del puente vehicular, se hace necesario la reparación y urgente de las juntas afectadas por el uso diario y la falta de mantenimiento, adicional al mantenimiento de las zonas afectadas como muros y estructura metálica en barandas que presentan deterioro en su capa de pintura y corrosión por la exposición al ambiente de la zona.

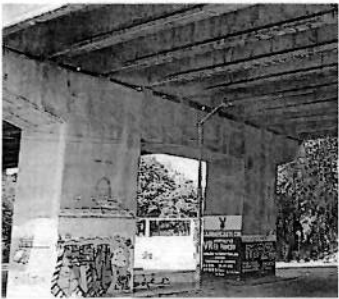
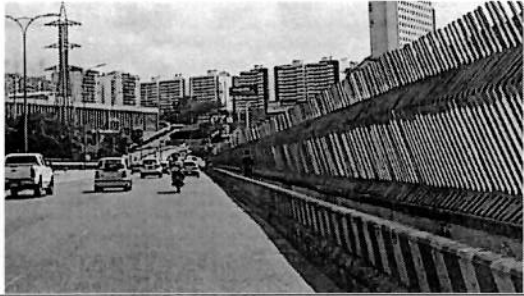
| <div><br/></div> | <p><i>Deterioro de la pintura de los muros en concreto.</i></p> |

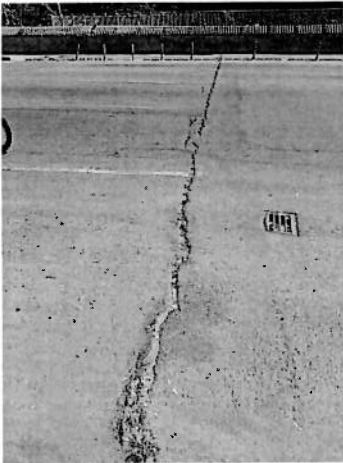
| | <p><i>Fisuras presentadas en el lugar de la ubicación de las juntas de dilatación pero que no ameritan intervención ya que estas son usuales y la superficie de la calzada en estas condiciones no representa peligro alguno al desplazamiento vehicular. En el costado nuevo del viaducto ( oriental), las juntas ejecutadas permiten la desaparición de grietas.</i></p> |

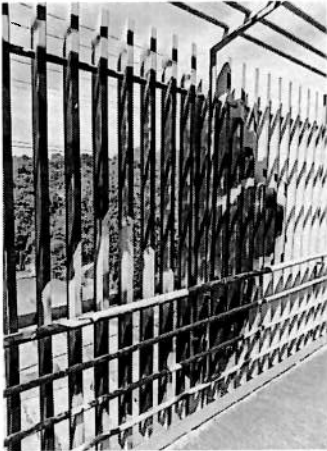
| | <p><i>El sistema de Cerramiento del puente está en elementos metálicos en perfilierías de tubería cuadrada y tubería redonda de 2" que requiere de mantenimiento</i></p> |

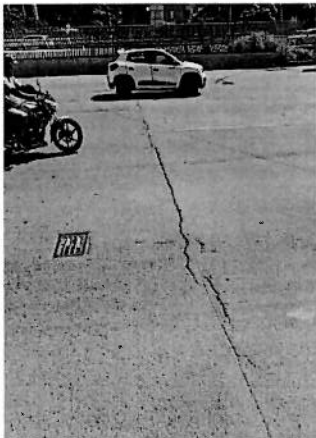
| | <p><i>Aspecto de la calzada. Las fisuras presentadas son habituales para este tipo de puente donde las juntas muy probablemente están en ángulos metálicos.</i></p> |

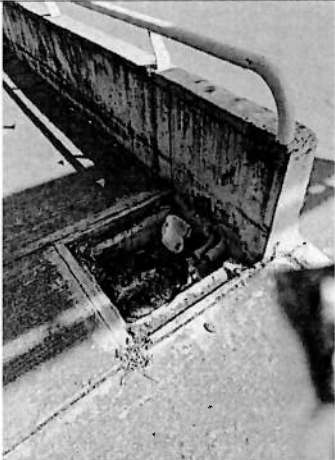
| | <p><i>Se hará reporte sobre la ausencia de tapas de los diferentes servicios cuya infraestructura pasa por el puente.</i></p> |
