## Solicitud de respuesta de reparación sobre evidente intervención sobre un elemento estructural

Lo anterior con relación al contrato **CO1.PCCNTR.9618326**, y específicamente en el área intervenida donde quedará la cocineta (Laboratorio de Diseño).

**Asunto: Solicitud de respuesta inmediata de reparación sobre evidente intervención sobre un elemento estructural, aplicando la normativa vigente.**

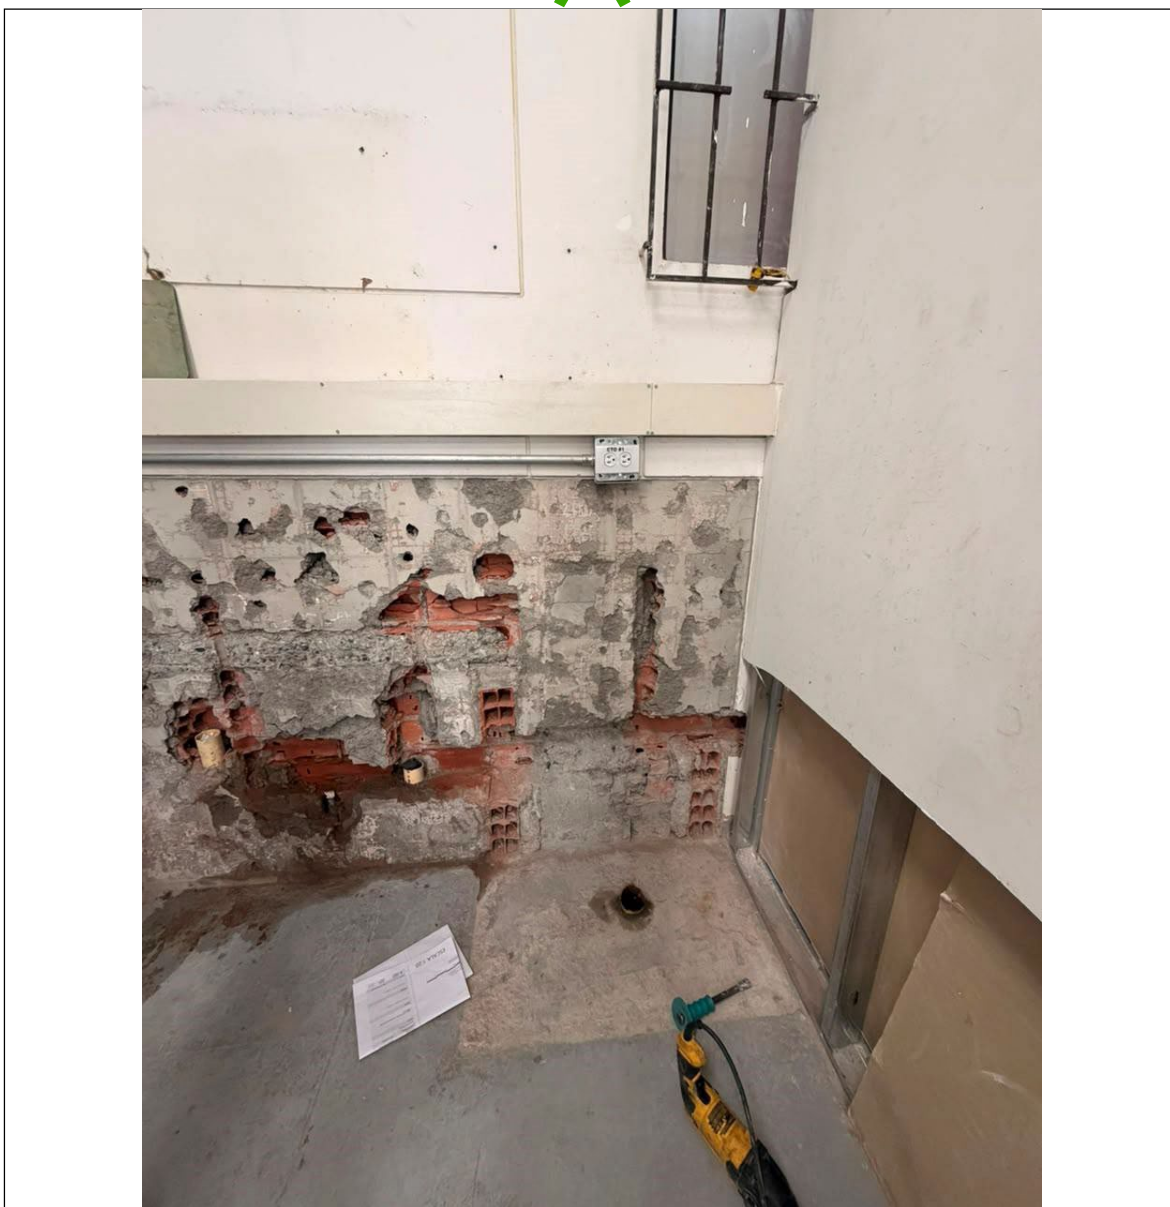
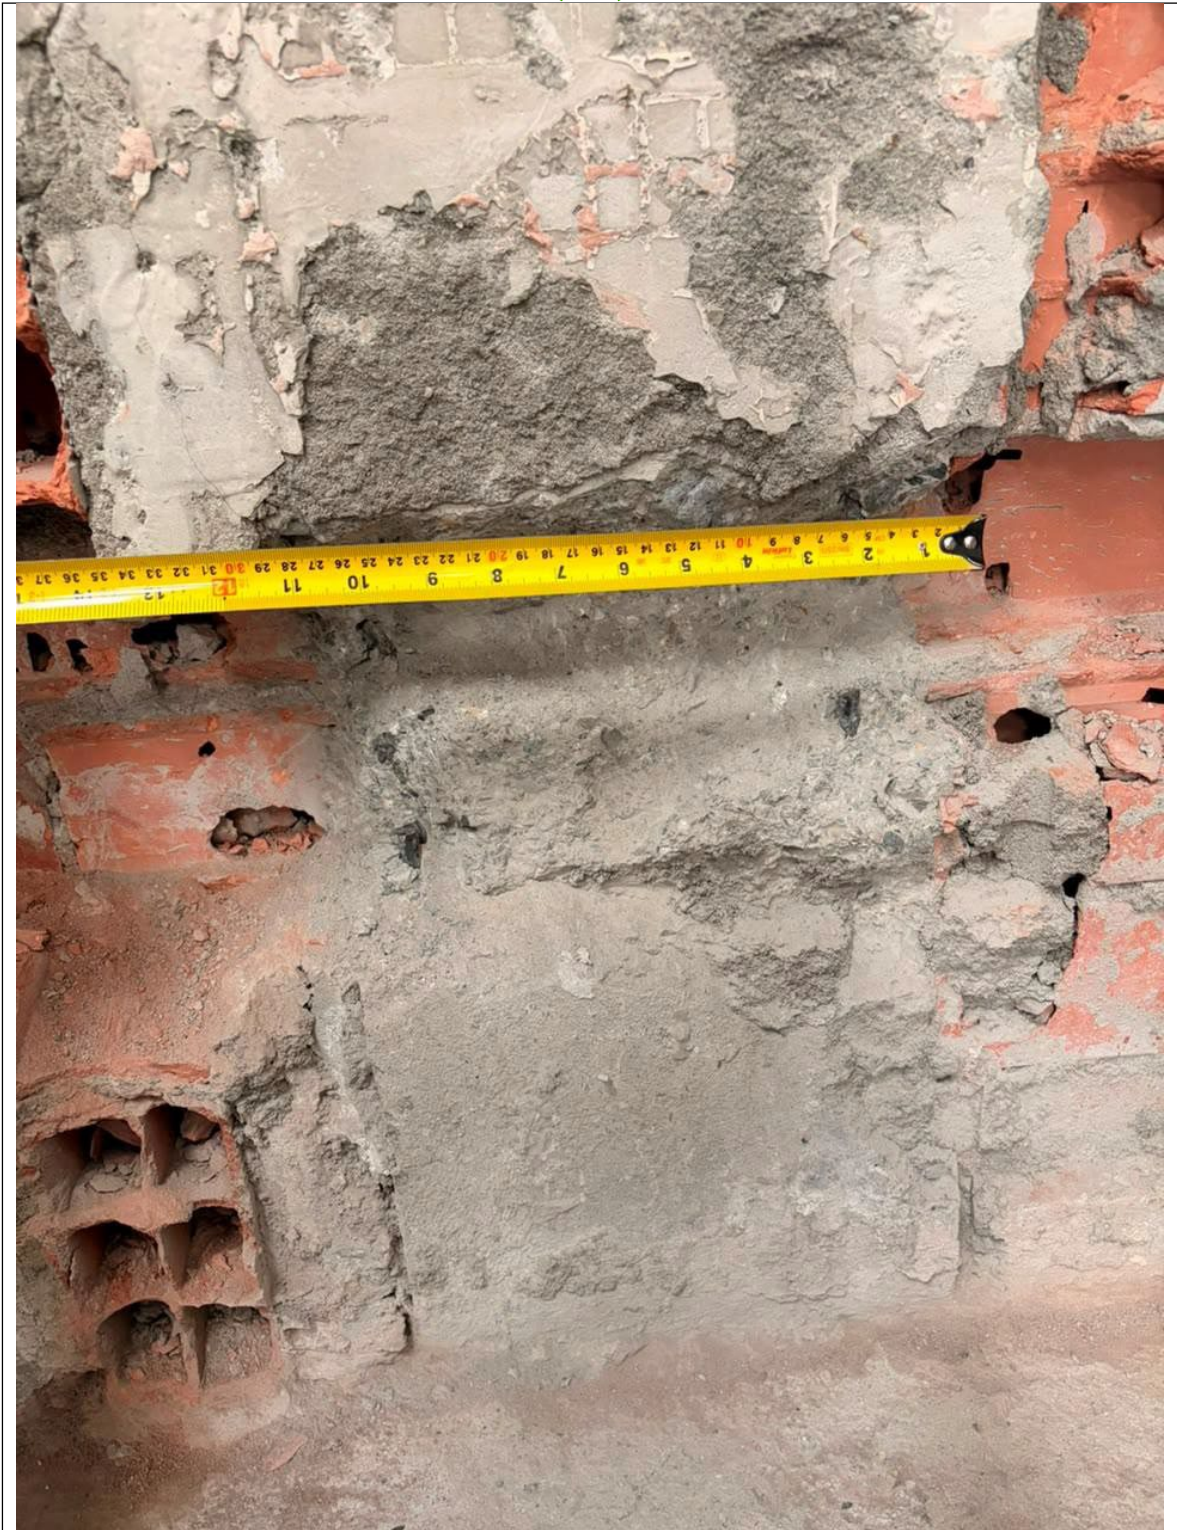
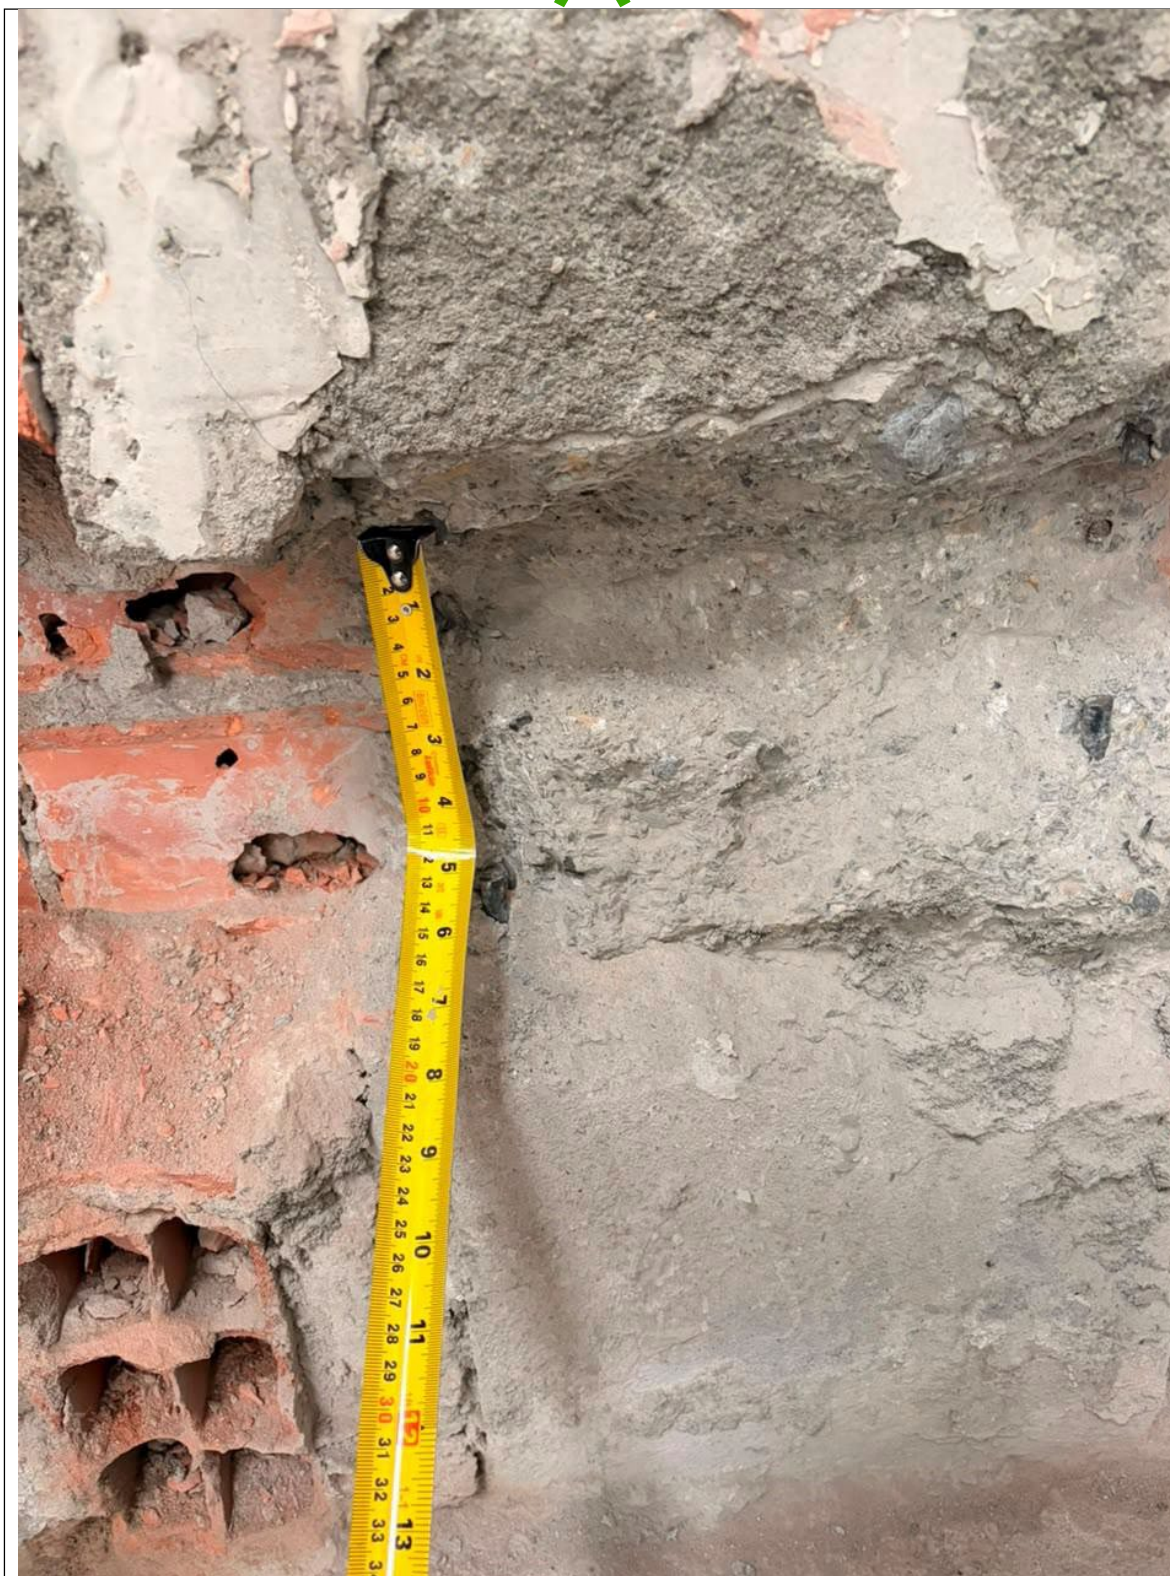
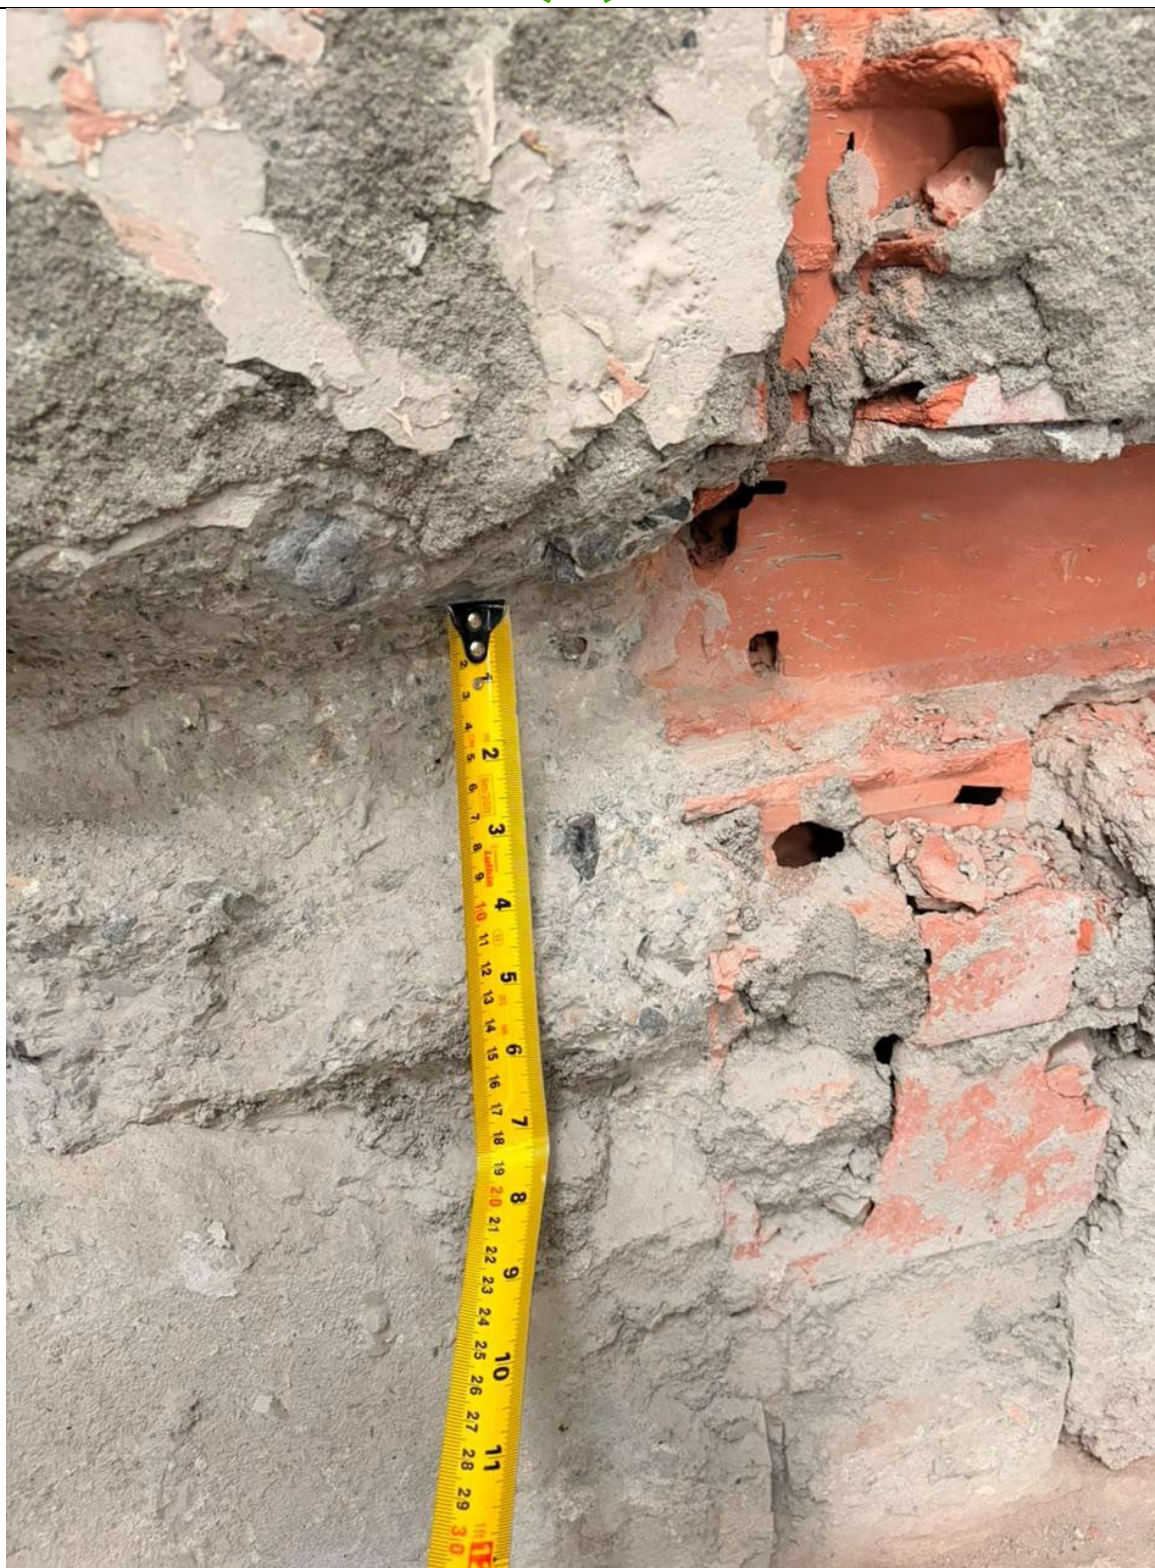
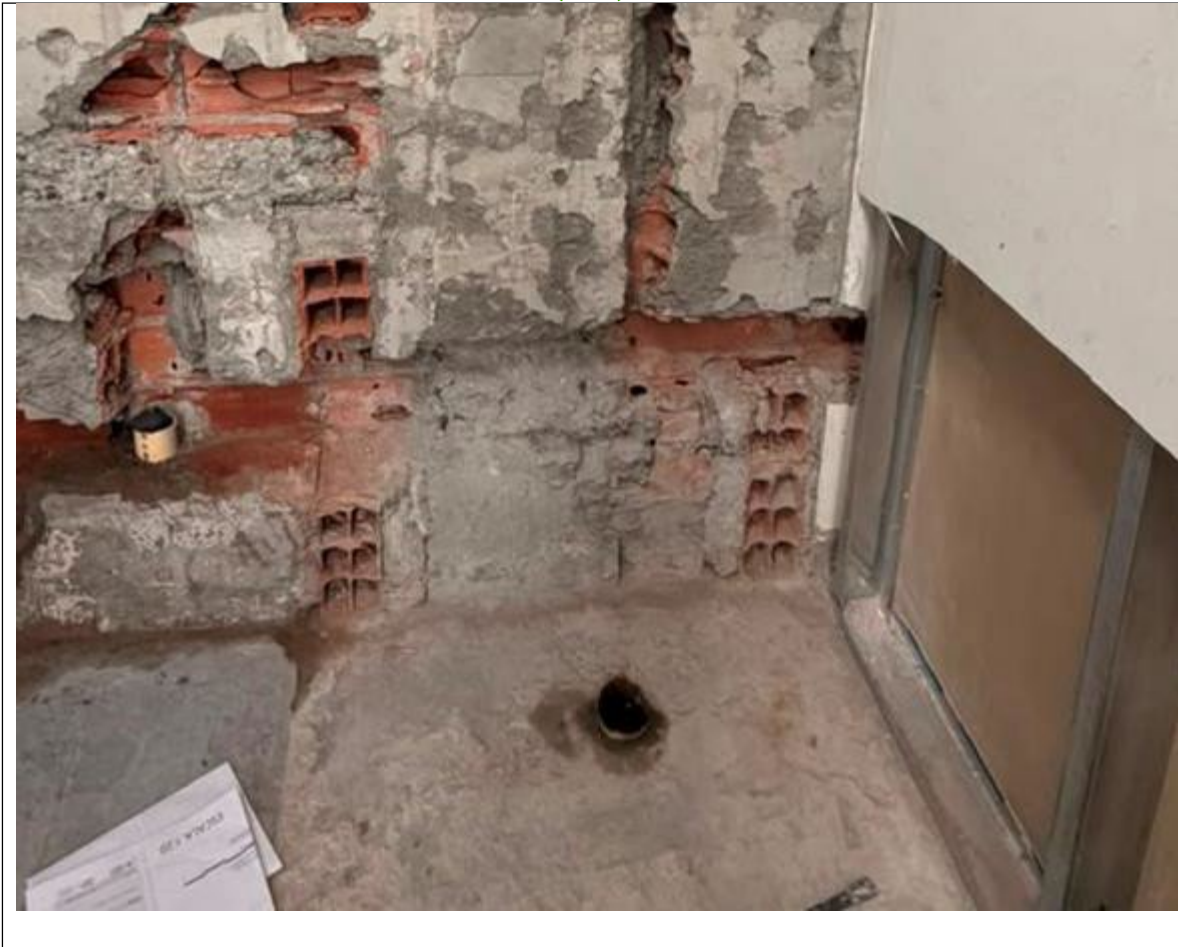
## Registro fotográfico

Durante la inspección se evidenció que en una de las columnas de la edificación había un corte sobre la parte baja de una columna, observándose además que los aceros de refuerzo de la columna habían sido cortados. *(ver fotos adjuntas)*.

Con base en la inspección visual realizada, el corte observado sobre el acero de refuerzo constituye una intervención que potencialmente puede afectar el comportamiento estructural del elemento, situación que debe ser evaluada por un ingeniero estructural competente lo mas pronto posible.

De acuerdo con la inspección realizada el **día 6 de agosto de 2026**, se evidenció una intervención sobre un elemento estructural consistente en el corte parcial del concreto y del acero de refuerzo de una columna, debido a que esta condición puede generar una afectación en el comportamiento estructural del elemento, se deben mantener suspendidas las actividades en el sector intervenido hasta tanto un ingeniero estructural enviado por la empresa contratista emita el concepto técnico correspondiente y se implementen las medidas correctivas que este determine bajo la normatividad vigente y soportadas por él.

- Suspender las actividades en el sector donde se encuentra ubicada la columna intervenida, hasta tanto se determine técnicamente la condición del elemento estructural y asegurar la zona.

- Solicitar la evaluación de un **ingeniero estructural de inmediato**, quien deberá inspeccionar la intervención realizada, determinar el grado de afectación ocasionado por el corte de los aceros de refuerzo y emitir el respectivo concepto técnico.

- Implementar únicamente la solución estructural que sea definida por el profesional competente, garantizando el cumplimiento de la normativa técnica vigente y la seguridad de la edificación, esta debe quedar soportada.

- Realizar de forma urgente, casi inmediata, la actividad emitida y soportada por el ingeniero estructural con el fin de evitar un fallo estructural.
- No continuar con las actividades que puedan generar una mayor afectación sobre el elemento estructural.

- El contratista deberá solucionar lo ocasionado en los términos que exija la normativa vigente.
- La intervención sobre elementos estructurales debe contar con la evaluación y aprobación del profesional competente, conforme a los principios establecidos en el Reglamento Colombiano de Construcción Sismo Resistente NSR-10 y demás normas vigentes.
