**REPÚBLICA DE COLOMBIA  
INSTITUTO NACIONAL DE VÍAS**

## **CONTRATO No. 1071-2022**

INTERVENTORÍA PARA LA ATENCIÓN DE VÍAS REGIONALES EN EL DEPARTAMENTO DE CALDAS Y RISARALDA CON OBRAS DE MEJORAMIENTO EN EL MARCO DEL PROGRAMA DE OBRA PÚBLICA "VÍAS PARA LA CONEXIÓN DE TERRITORIOS, EL CRECIMIENTO SOSTENIBLE Y LA REACTIVACIÓN 2.0

## **INFORME MENSUAL DE INTERVENTORÍA No.31**

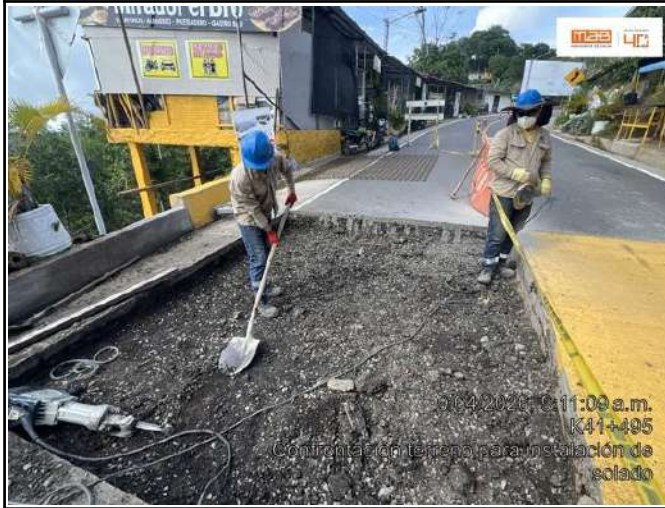
1

Conformación de terreno para solado K41+495

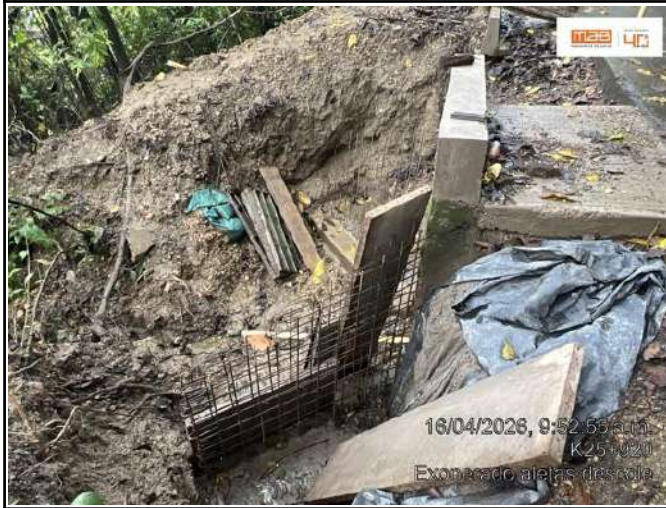
1

Encofrado aletas descole K25+920

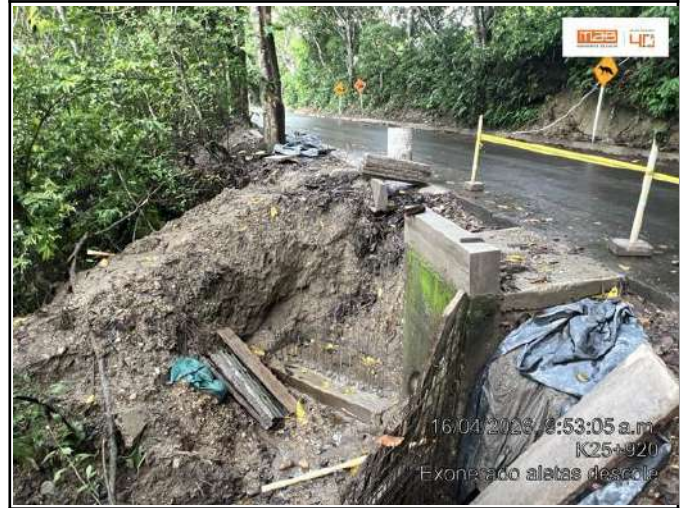
2

Encofrado aletas descole K25+920

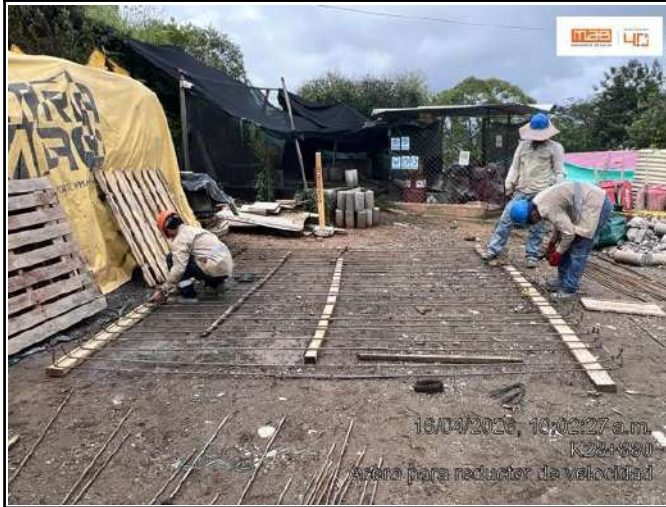
3

Acero reductor de velocidad K28+880

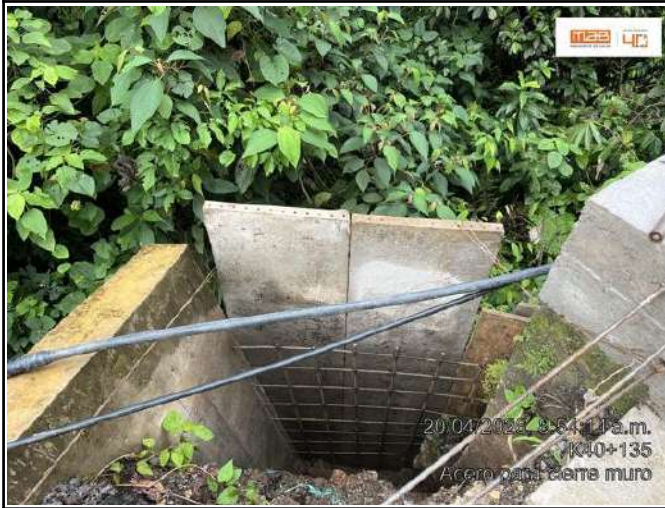
1

Acero para cierre K40+135

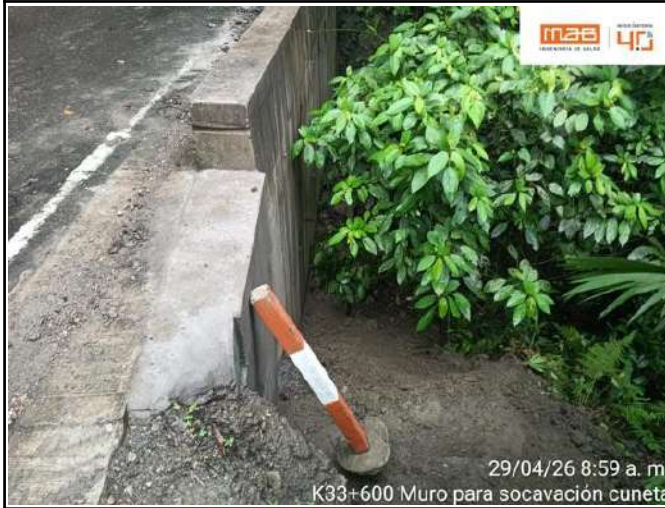
1

K33+600 Muro para socavacion de cuneta costado derecho

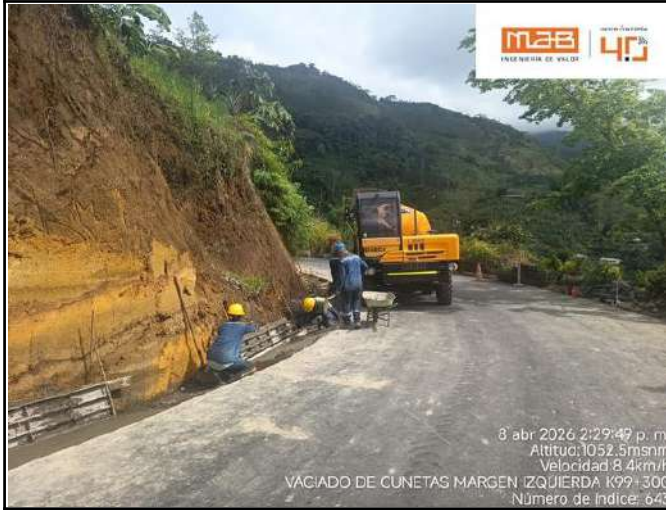
1

Instalación concreto para cunetas K99+300 CI

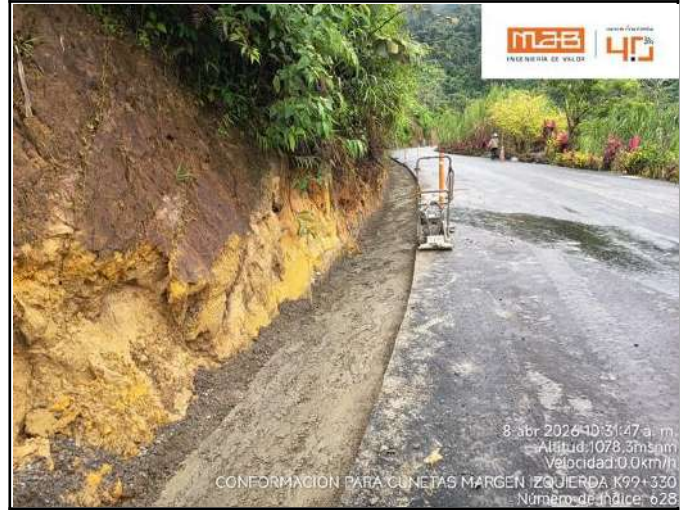
2

Conformacion de terreno para cunetas K99+330 CI

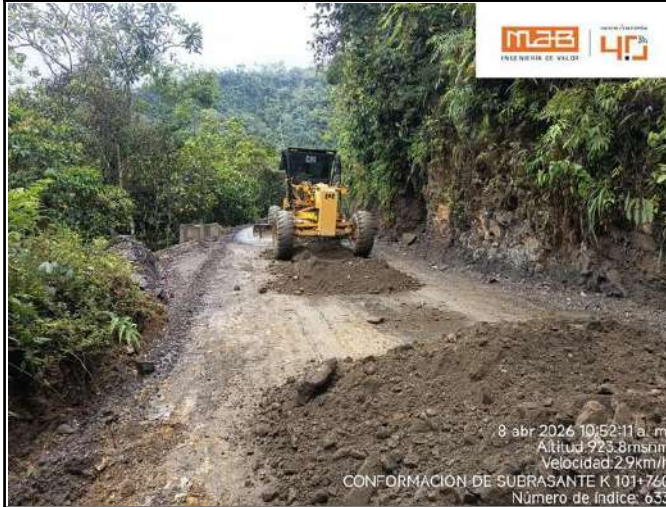
3

Conformacion de subrasante K101+760

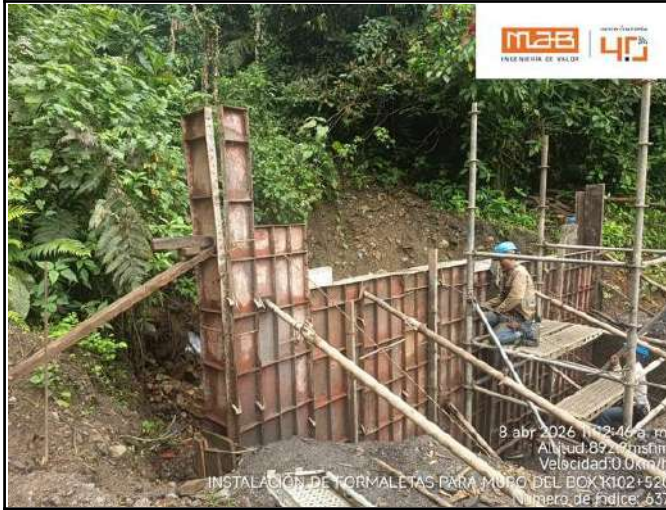
5

Instalación de formaleta muro frontal box K102+520 CI

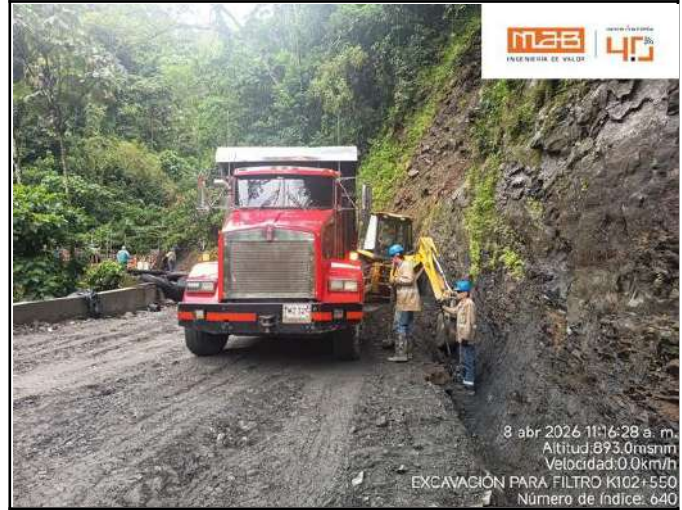
6

Excavación para filtro K102+550

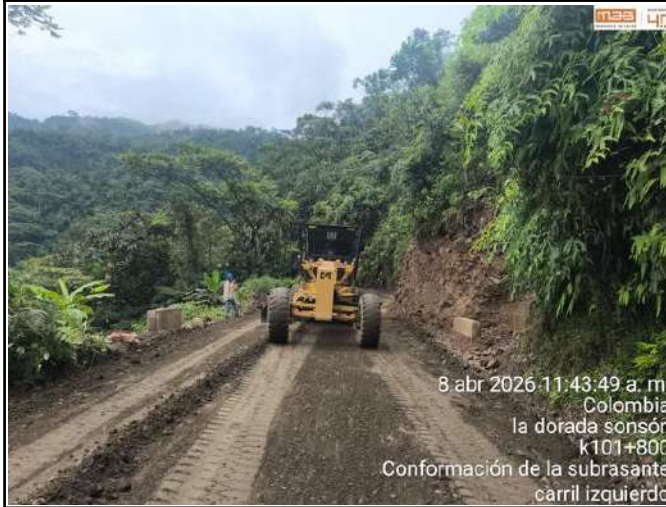
7

Conformación de la subrasante K101+800

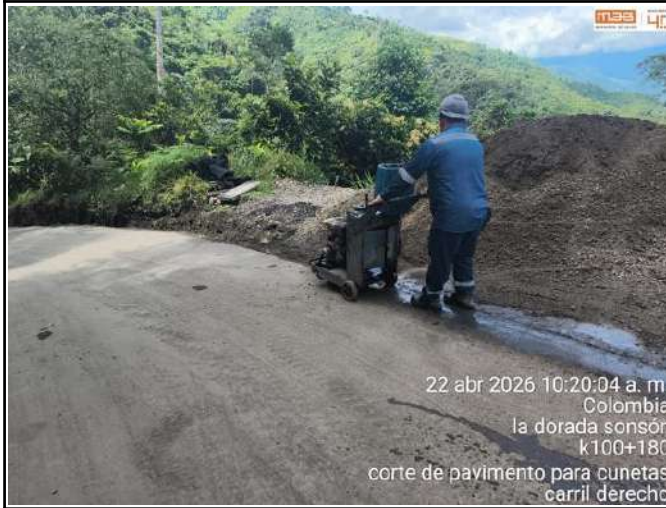
5

Corte de pavimento K100+180 CD

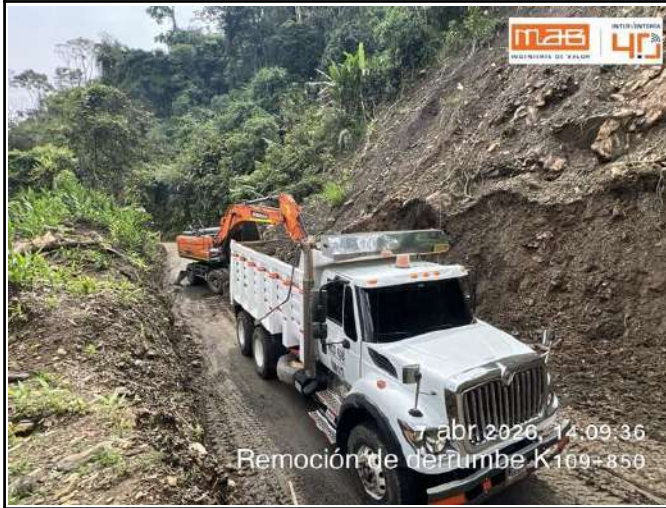
1

Remoción de derrumbe K109+850 CD

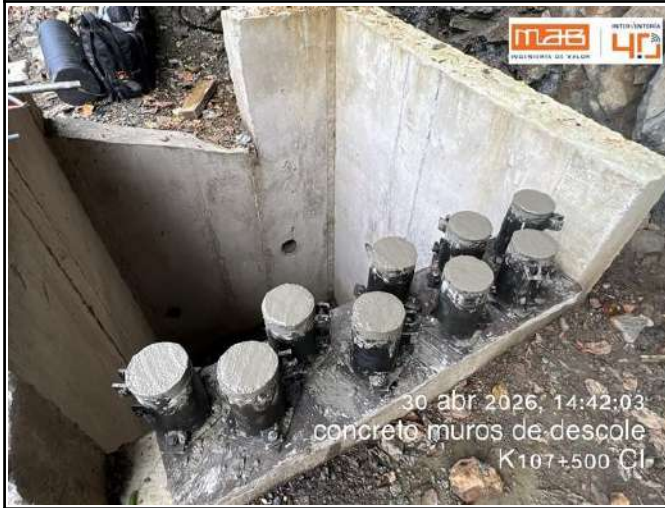
Foto No.: 5  
Fecha de toma: 2026-04-30 07:44:26  
Localización: Tramo 4 k106+000 - k120+000  
Descripción: K107+500 Muestras de concreto muros de descole costado izquierdo de la vía

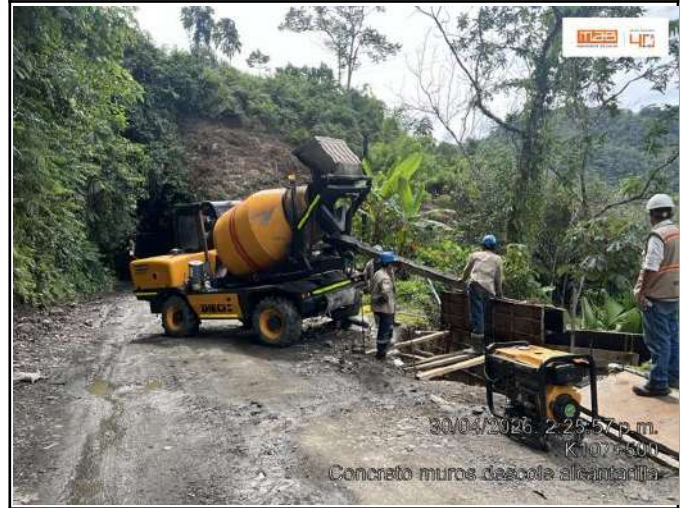
Foto No.: 6  
Fecha de toma: 2026-04-30 07:46:25  
Localización: Tramo 4 k106+000 - k120+000  
Descripción: K107+500 Vaciado de concreto para muros de descole costado izquierdo de la vía

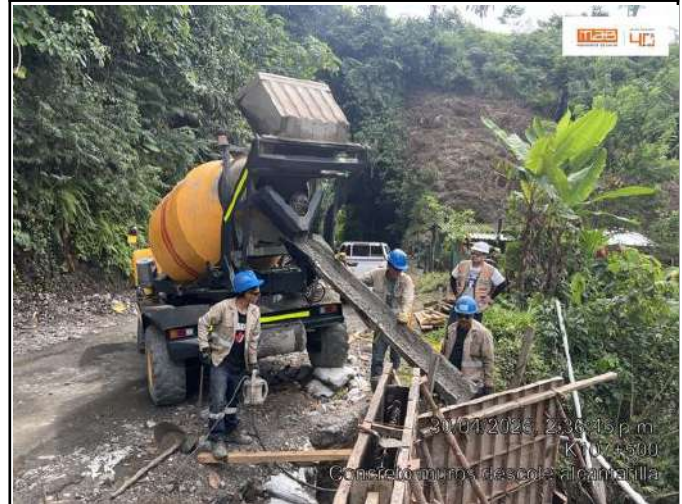
Foto No.: 8  
Fecha de toma: 2026-04-30 07:56:06  
Localización: Tramo 4 k106+000 - k120+000  
Descripción: K107+500 Vaciado de concreto para muros de descole costado izquierdo de la vía

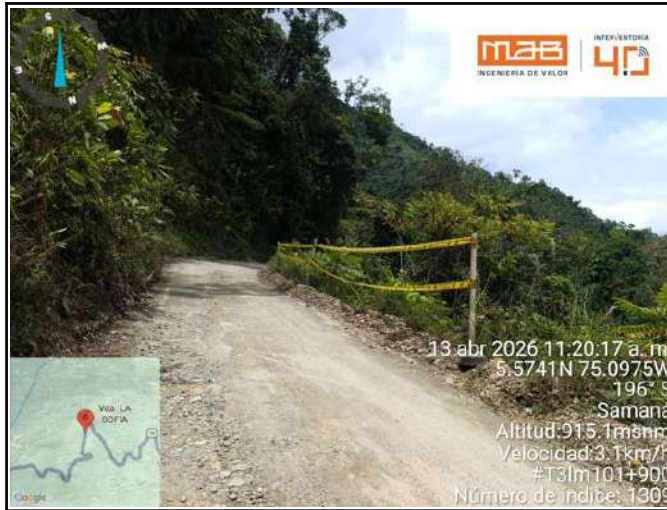
Foto No.: 5  
Fecha de toma: 2026-04-14 13:47:22  
Localización: km101+900  
Descripción: Se evidencia la implementación de señales en áreas con riesgo de caídas.

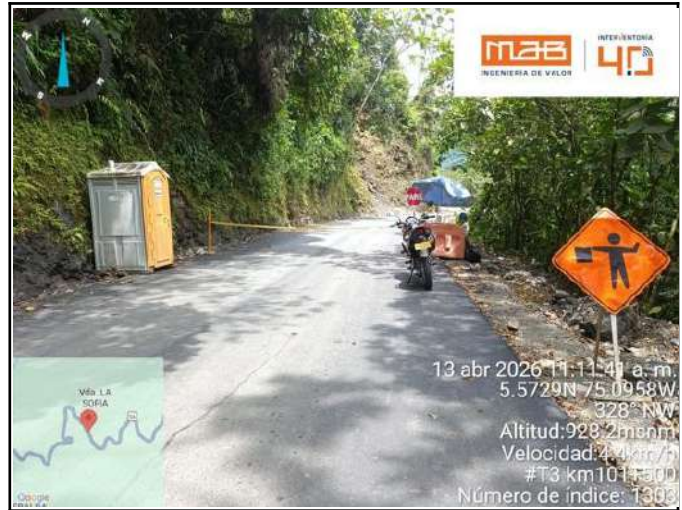
Foto No.: 6  
Fecha de toma: 2026-04-14 13:51:38  
Localización: km101+500  
Descripción: Implementación de señales del PMT con sus respectivas señales y servicio de baño.

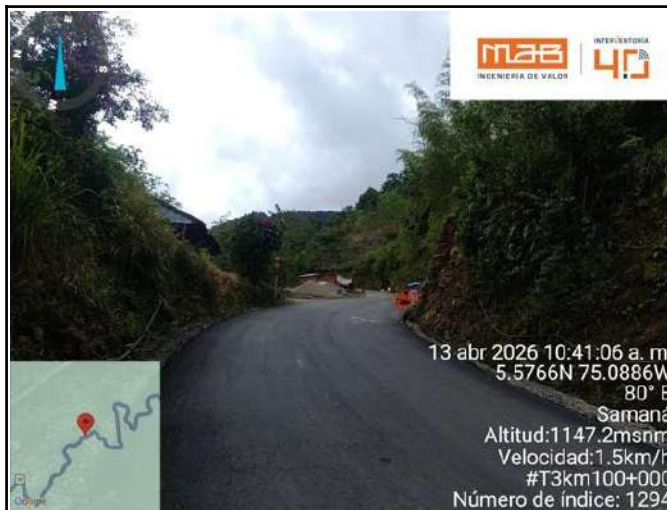
Foto No.: 7  
Fecha de toma: 2026-04-14 13:53:49  
Localización: km100+000  
Descripción: Se evidencia la implementación de PMT en el frente de obra con sus respectivas señales.

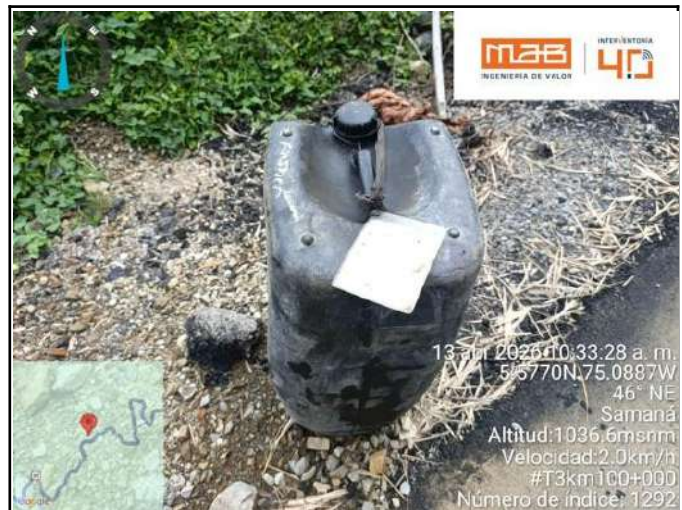
Foto No.: 8  
Fecha de toma: 2026-04-14 13:55:04  
Localización: km100+000  
Descripción: Se evidencian recipientes debidamente rotulados.

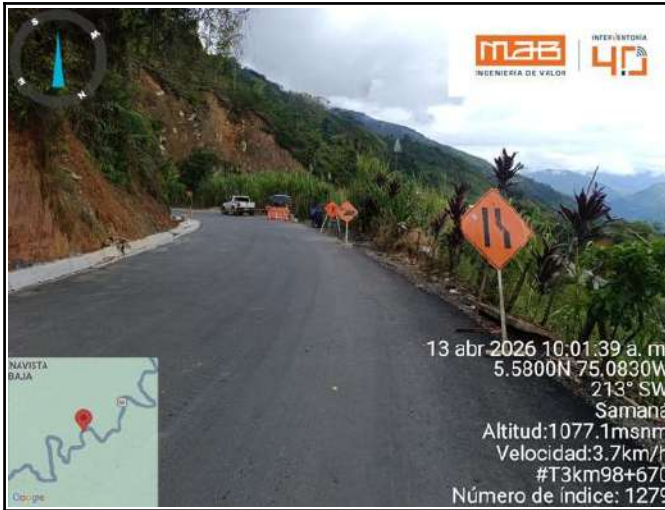
9

Se evidencia la implementación de PMT pare y siga, con sus respectivas señales al inicio de actividades de excavación y fundición cunetas.

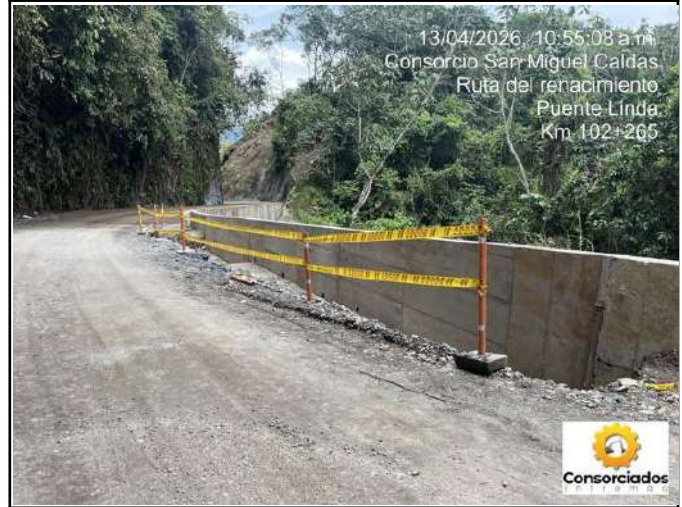
12

Se evidencia señalización deficiente del área de trabajo.

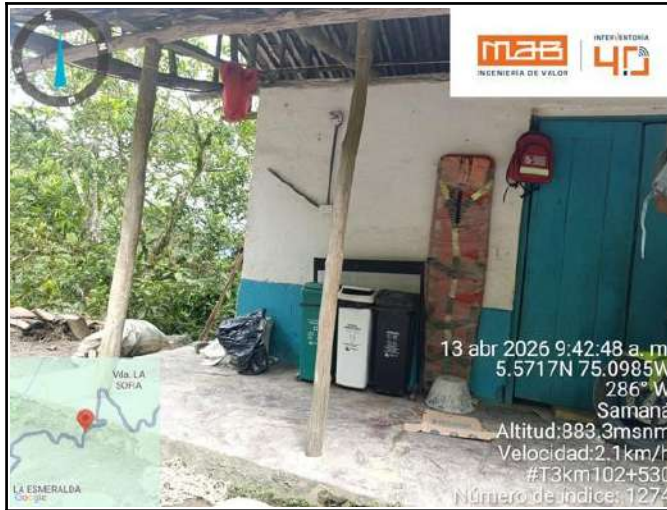
Foto No.: 13

Descripción: Se evidencia la implementación de camilla y botiquín en el frente de obra. La presencia del punto ecológico.
