# INFORME DE MANTENIMIENTO PREVENTIVO

## SISTEMA DE CONTROL DE ACCESO

| CLIENTE | Alcaldía Local de Usme |
| TIPO | Mantenimiento Preventivo, Revisión y Diagnóstico |

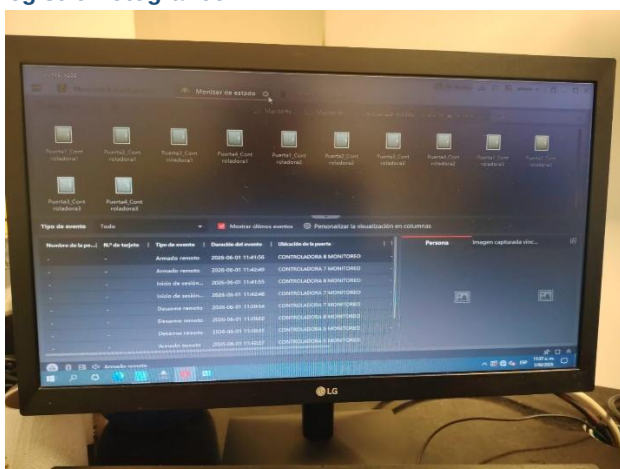
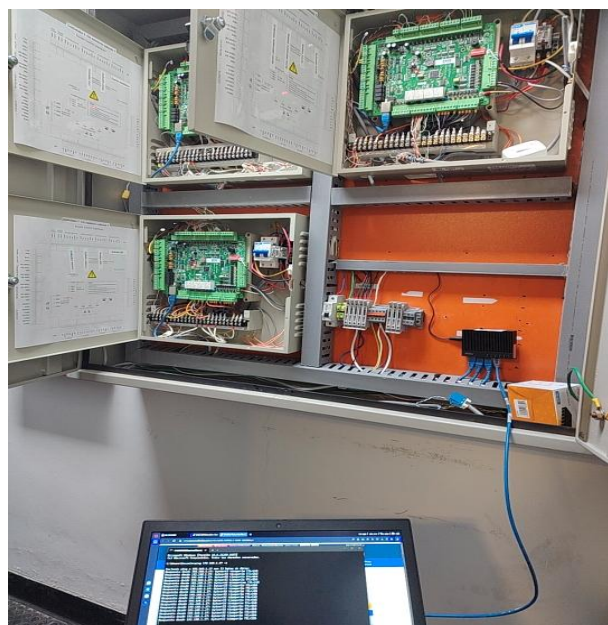
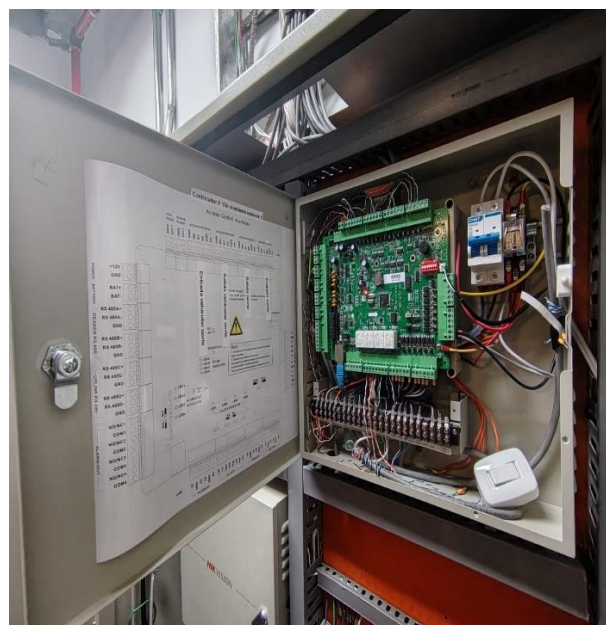
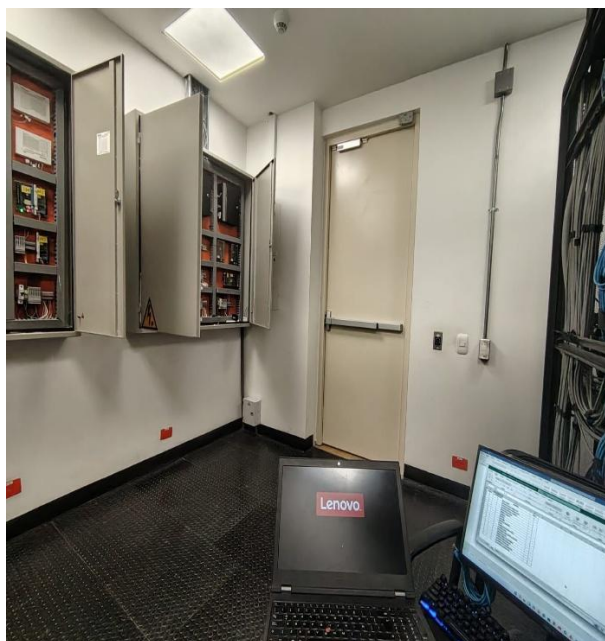
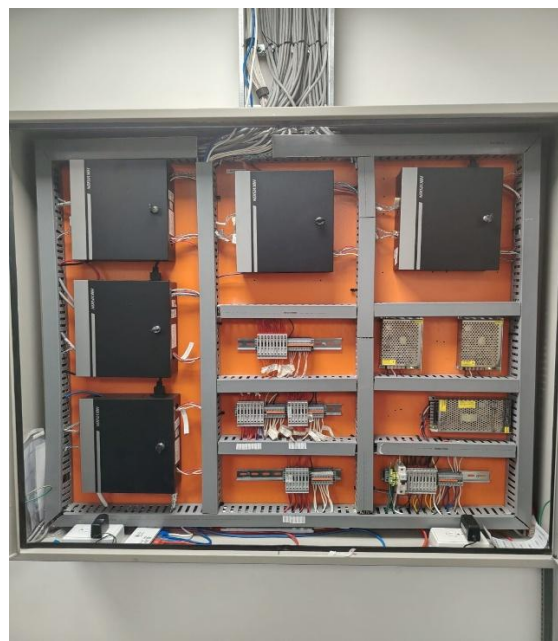
| <p>REVISIÓN GENERAL SOFTWARE</p> | <p>Se realizó verificación general del sistema de control de acceso:</p> <ol style="list-style-type: none"> <li>1. Recuperación de contraseñas</li> <li>2. Depuración de información basura</li> <li>3. Configuración de puertas y hardware</li> <li>4. Puesta en funcionamiento de tarjetas de acceso.</li> <li>5. Capacitación de personal encargado de ingreso y eliminación de personas.</li> <li>6. Levantamiento de información física vs lógica</li> <li>7. El sistema no funcionará correctamente y de manera integral hasta realizar conexión física y posterior configuración.</li> </ol> |

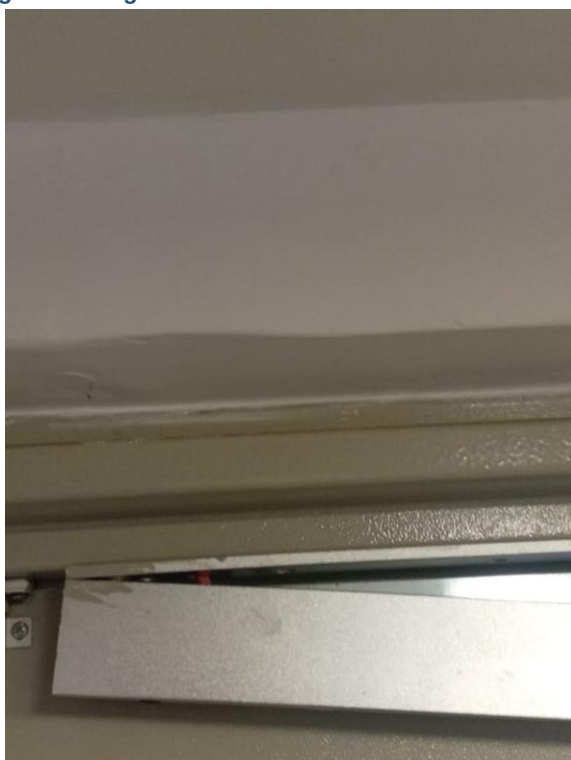
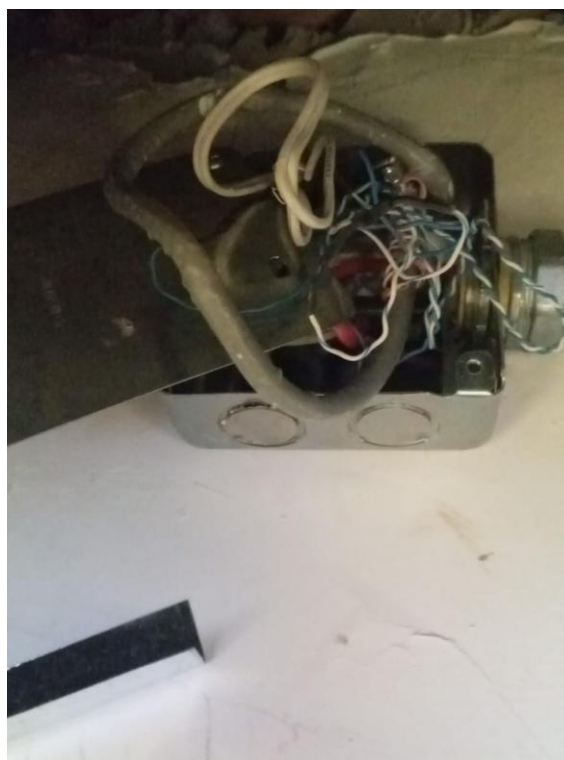
Foto 1 – ITEM 1

| ELECTROIMÁN | Tiene 2; el principal funciona, el de la hoja fija está fuera de servicio (no funciona y tiene los cables desconectados) |
| OBSERVACIONES | Se valida que el electroimán fuera de servicio tiene cables de alimentación desconectados. Se recomienda cambio. |

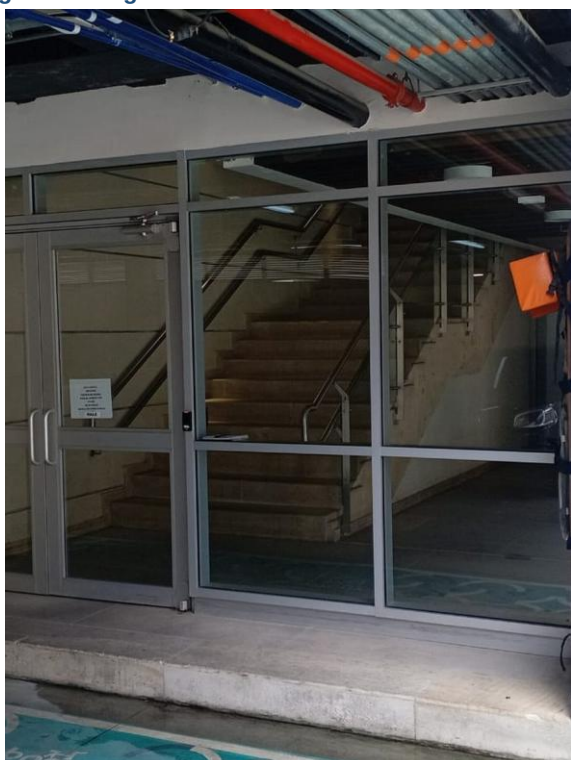
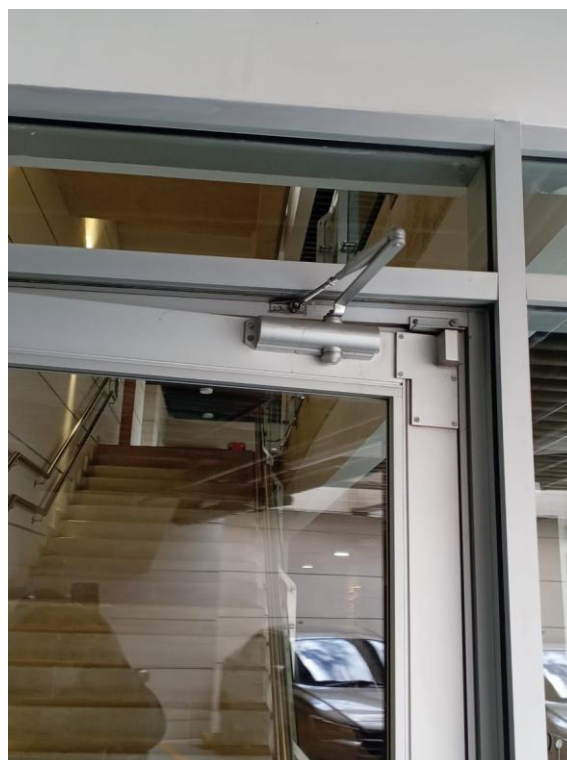
| CAMPO | ITEM 6 | ITEM 7 |
|---|---|---|
| BRAZO CIERRAPUERTA | Revisar y ajustar | Revisar y ajustar |
| OBSERVACIONES | Se ajusta nivel de puerta abatible y brazo cierra puerta. | Se ajusta velocidad y nivel. |

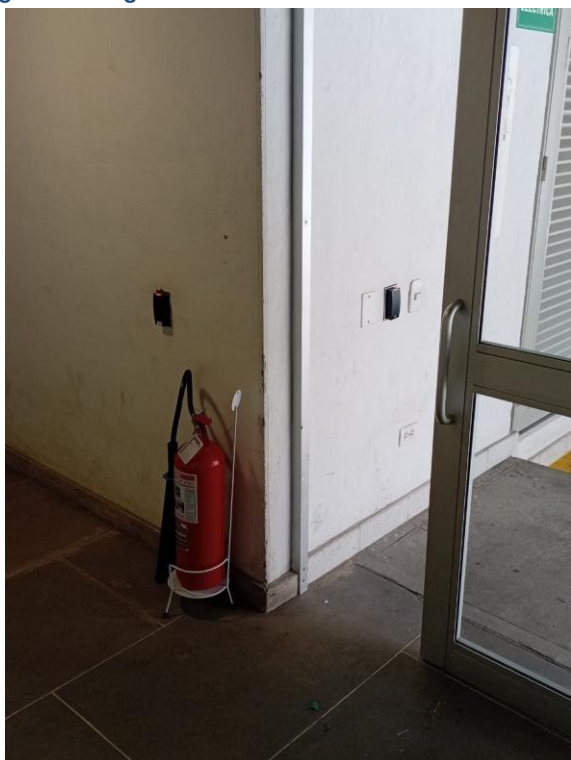
Foto 1 – ITEM 8

| CAMPO | ITEM 8 | ITEM 9 |
|---|---|---|
| OBSERVACIONES | instalada. Puerta deslizante en correctas condiciones. | Funciona correctamente. |

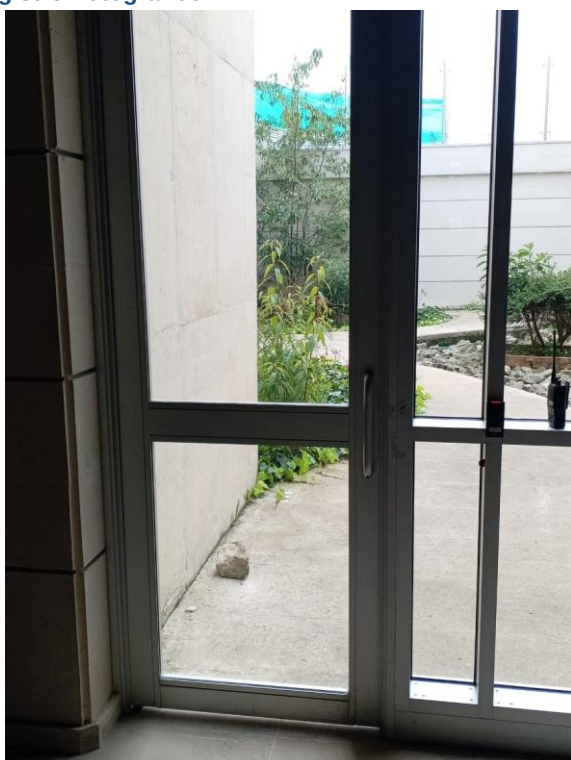
Foto 1 – ITEM 10

| CAMPO | ITEM 10 | ITEM 11 |
|---|---|---|
| OBSERVACIONES | instalada. Doble electroimán operativo. | Sin novedad. |

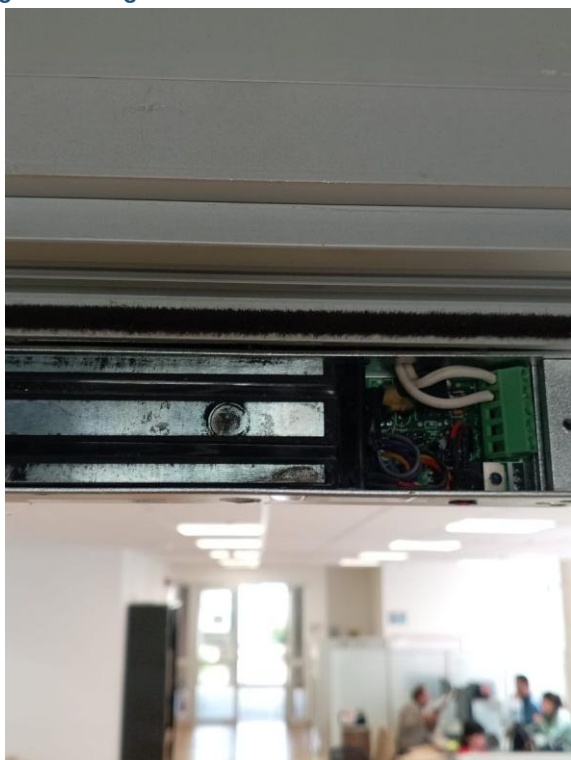
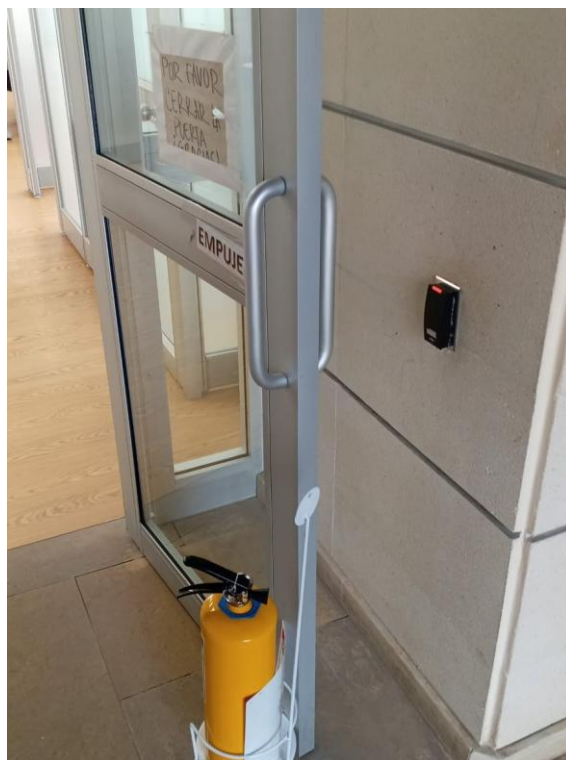
| ELECTROIMÁN | Sin tapa, funciona correctamente |
| OBSERVACIONES | Se recomienda cambiar el electroimán ya que el actual esta expuesto a daños en la tarjeta interna |

| ITEM(S) | DESCRIPCIÓN |
|---|---|
| 14 | Se recomienda cambiar el electroimán ya que el actual esta expuesto a daños en la tarjeta interna |

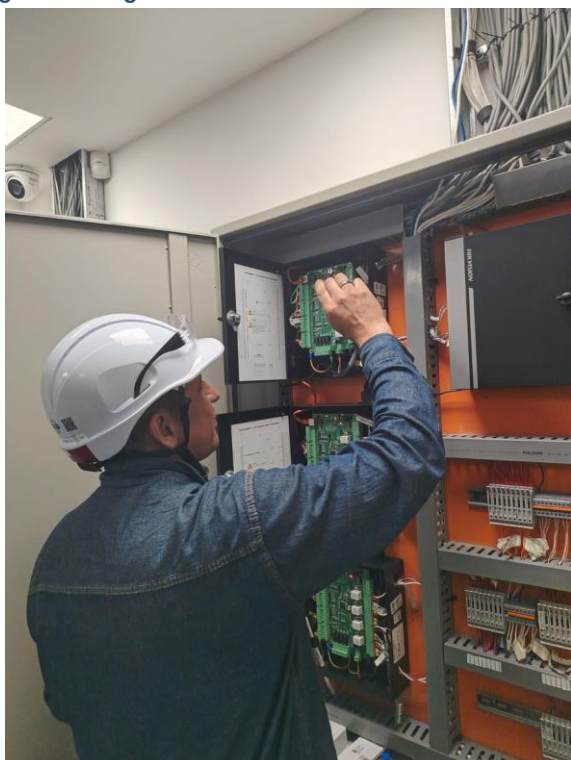
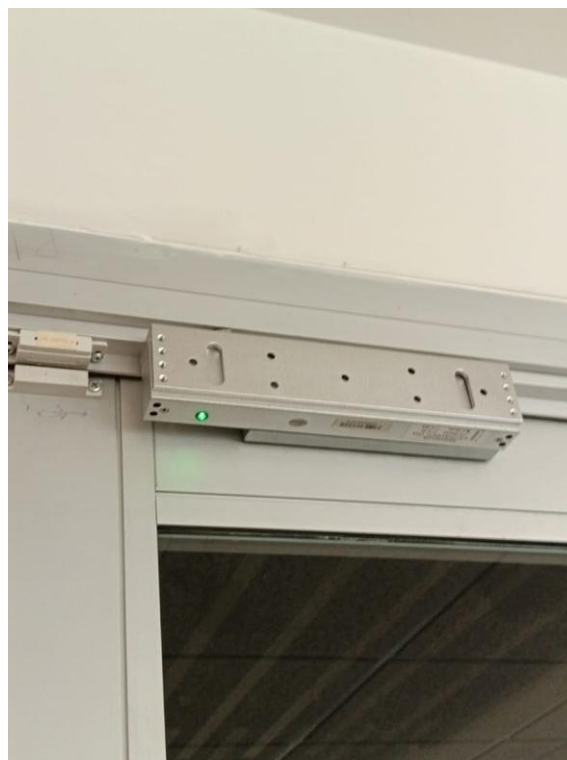
| BOTÓN SALIDA | No Touch mal conexionado (corregido) |
| OBSERVACIONES | Se encontró No Touch mal conectado, se realizó el ajuste. |

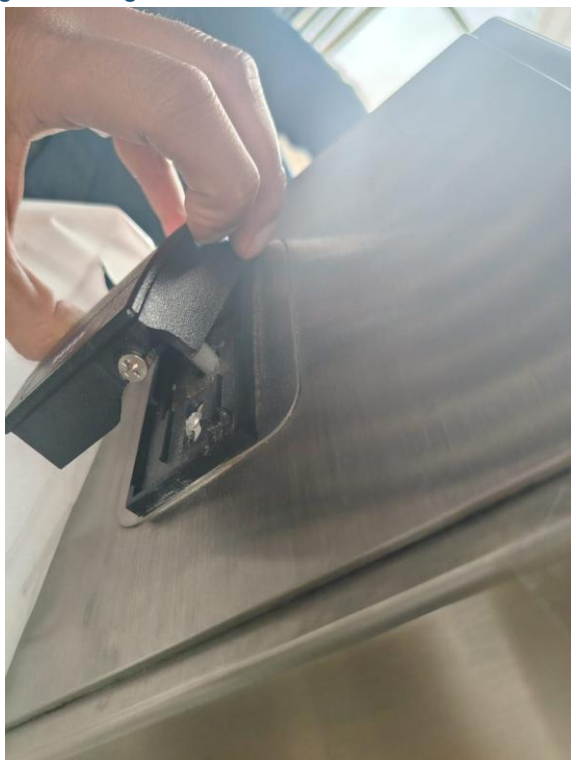
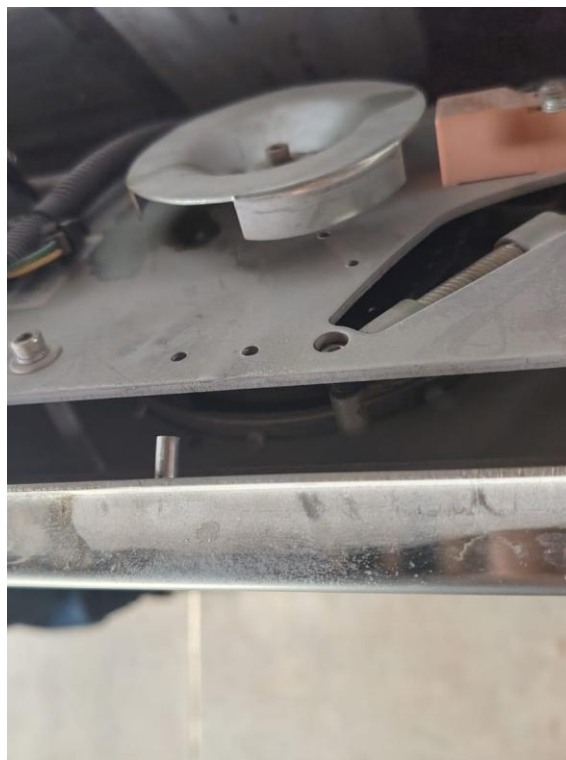
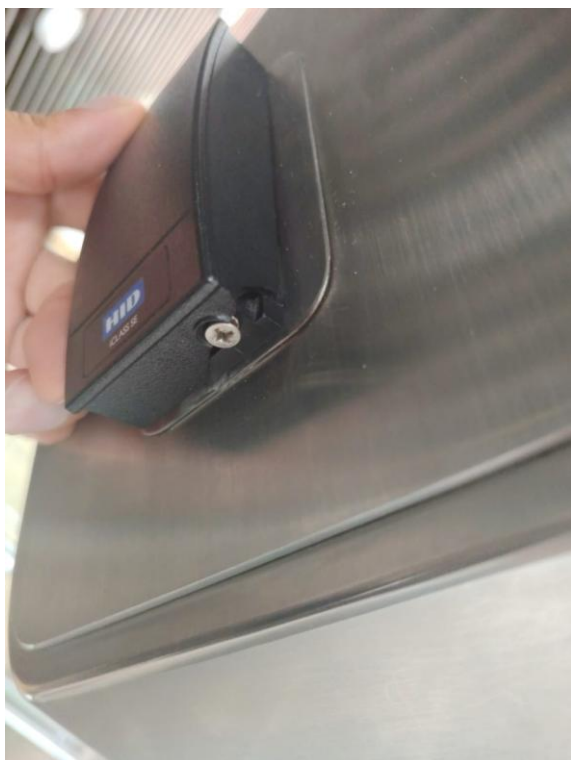
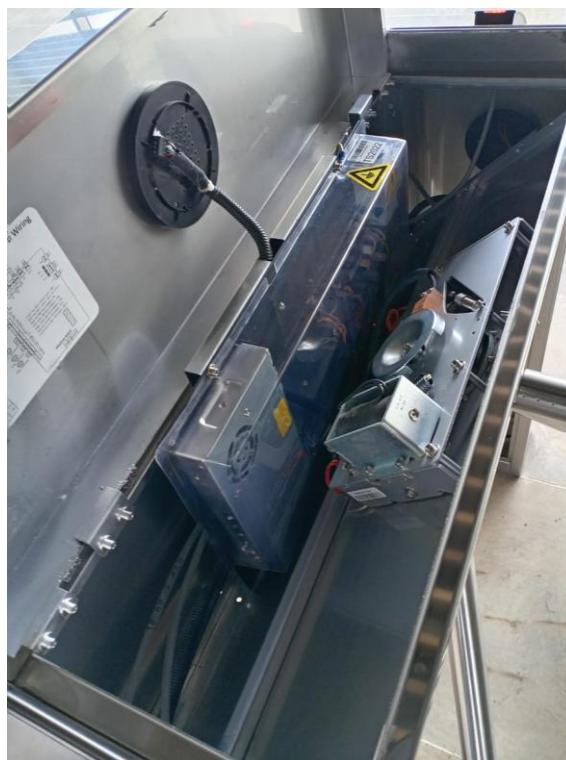
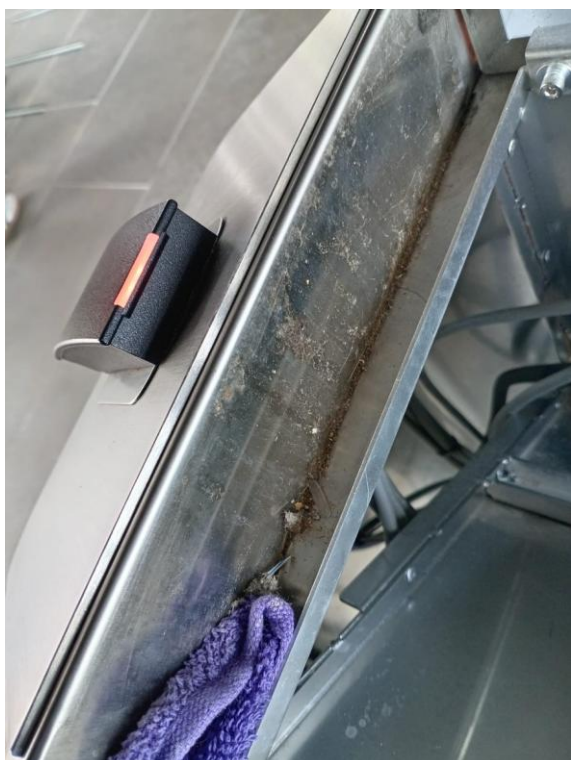
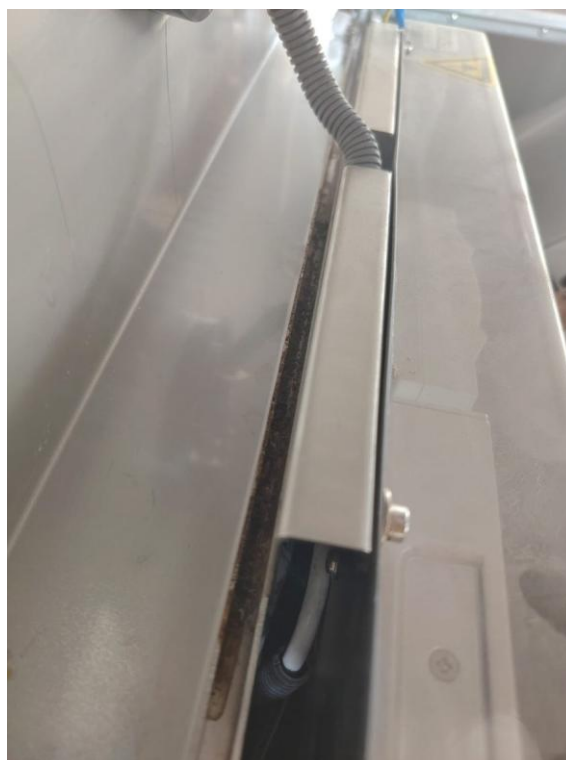
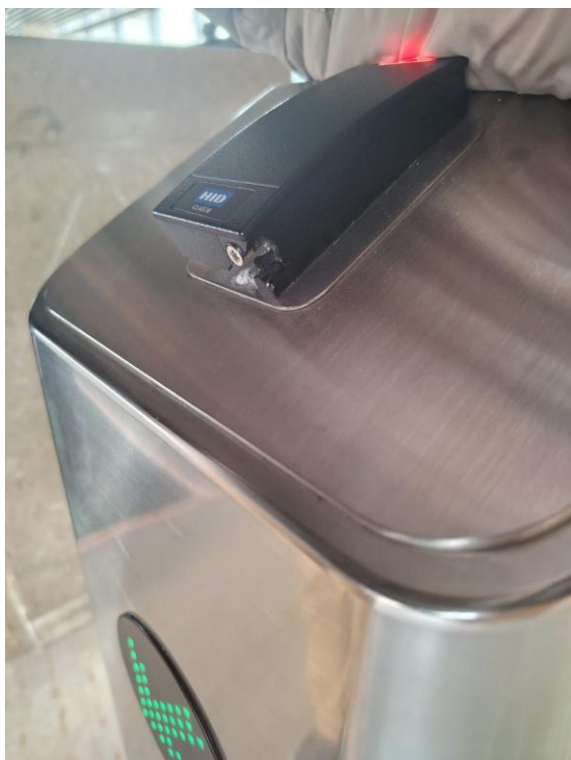
| CAMPO | ITEM 39 | ITEM 40 |
|---|---|---|
| OBSERVACIONES | Se realiza limpieza general. Se recomienda cambio de lectora por daños físicos y solenoide/brazos por desgaste. | Se realiza limpieza general. Se recomienda cambio de lectora por daños físicos. |

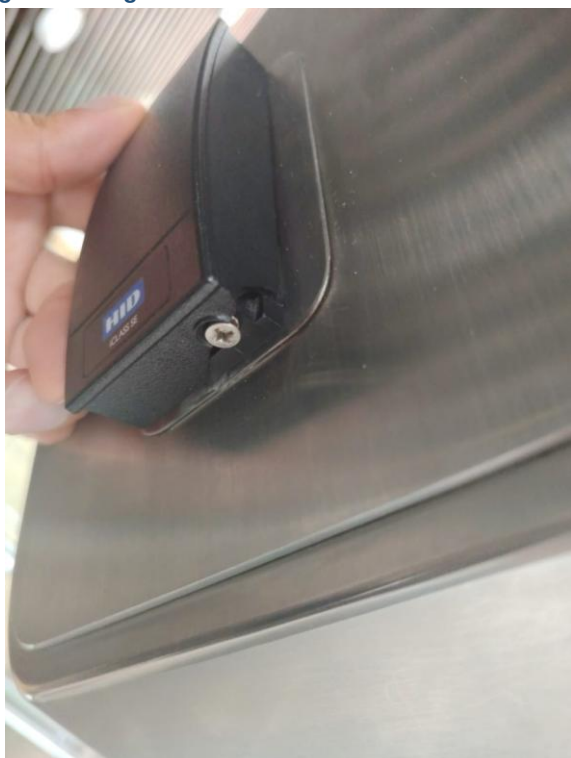
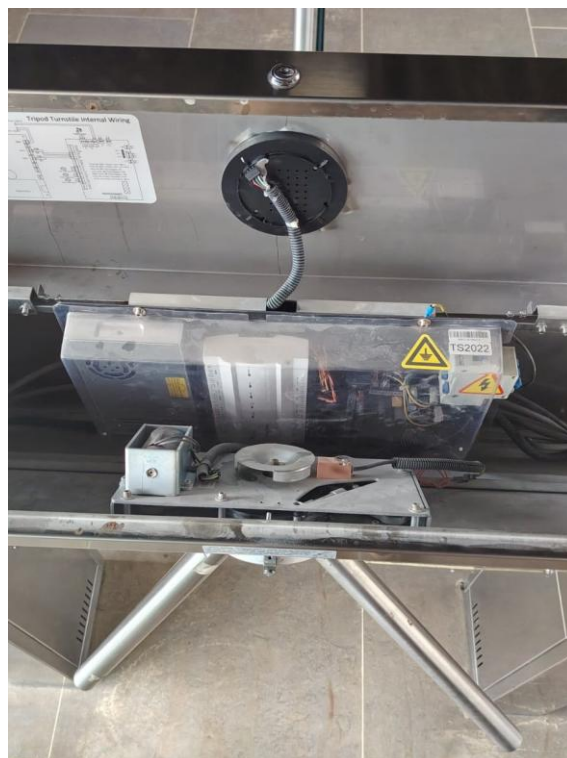
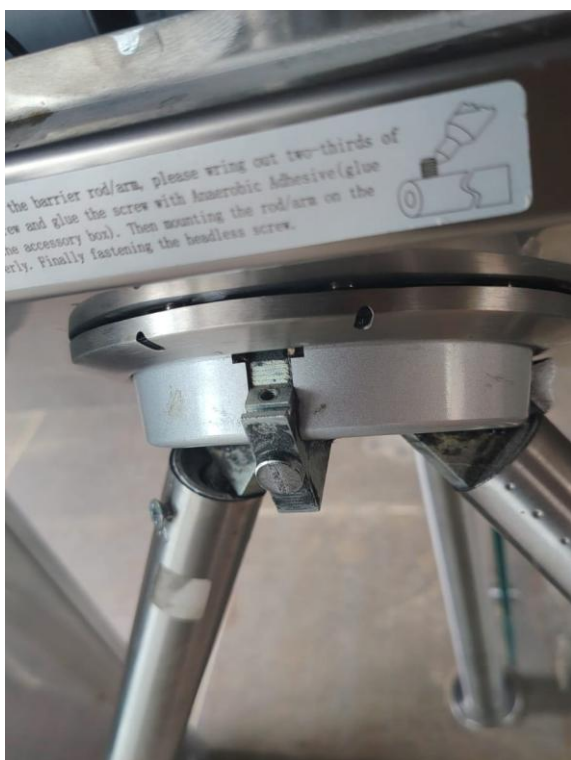
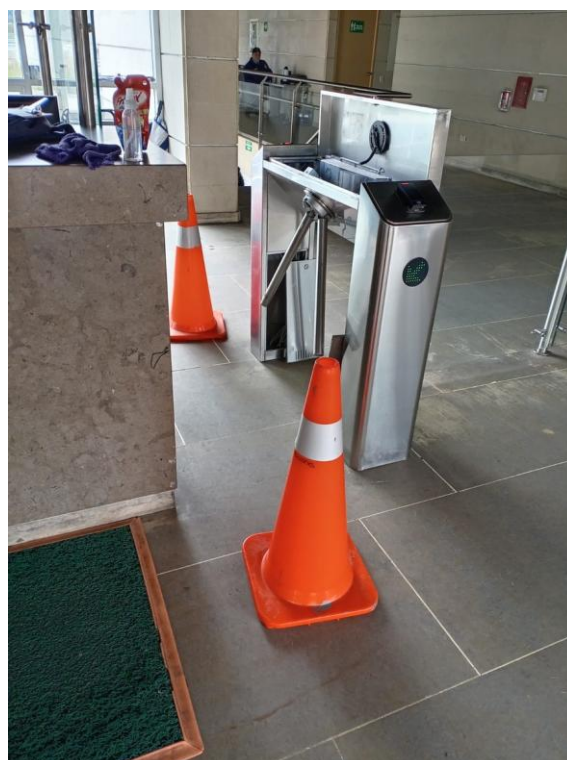
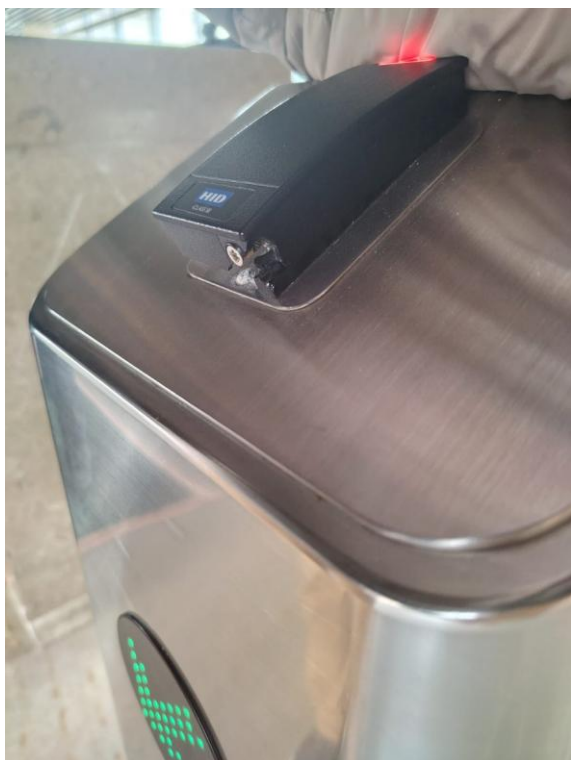
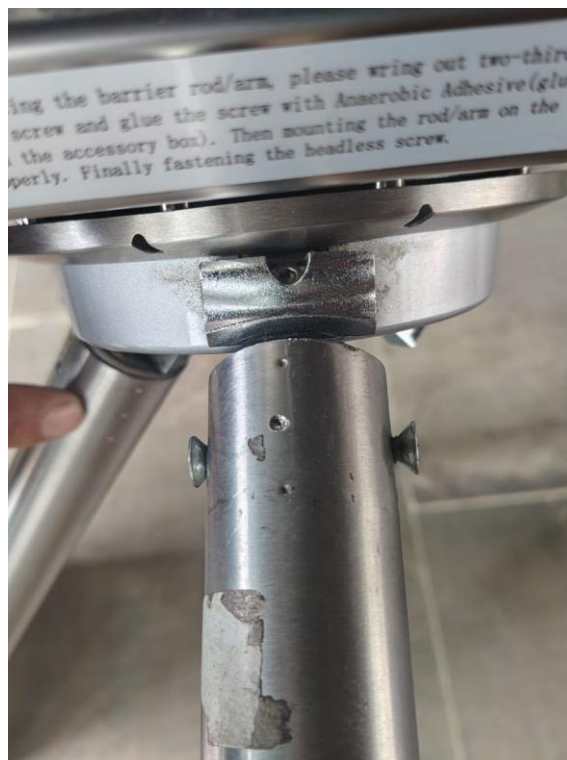
| CAMPO | ITEM 41 | ITEM 42 |
|---|---|---|
| ESTADO DEL PUNTO | <b>REQUIERE INTERVENCION</b> | <b>REQUIERE INTERVENCION</b> |

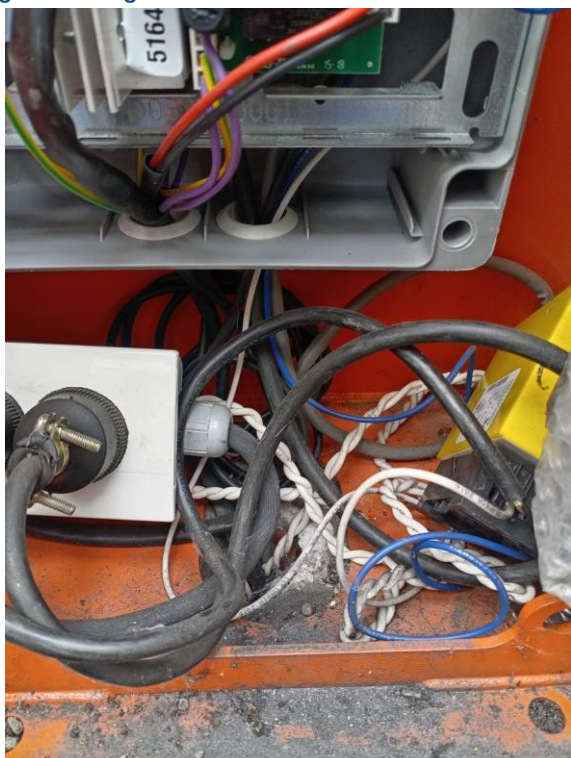
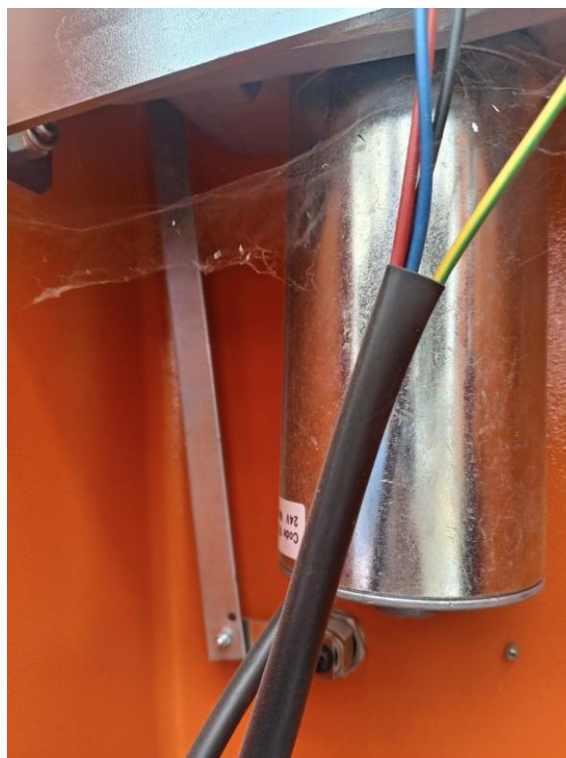
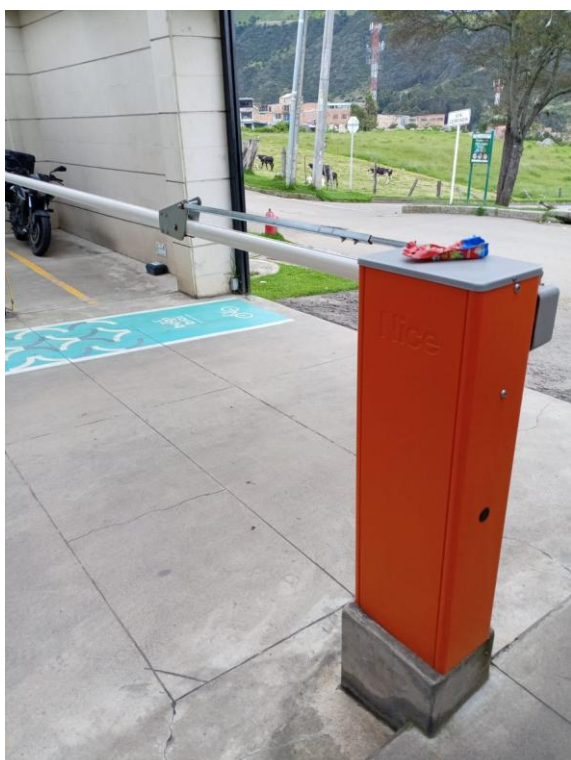
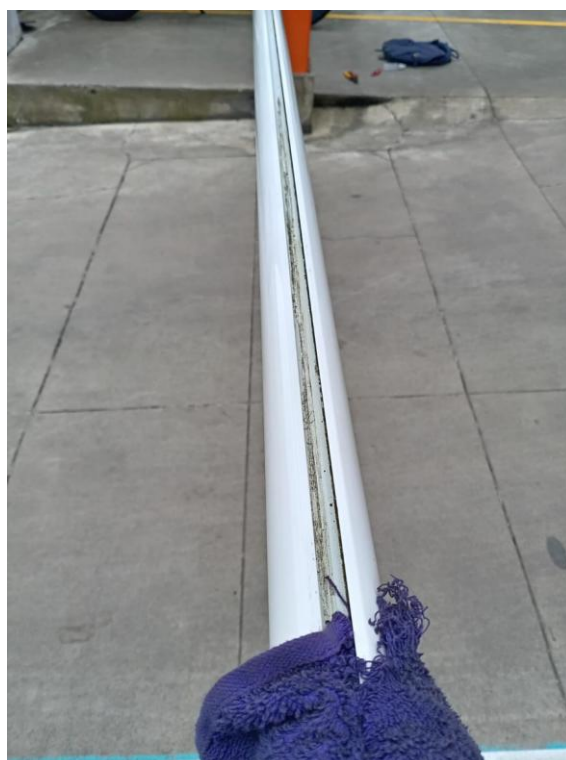
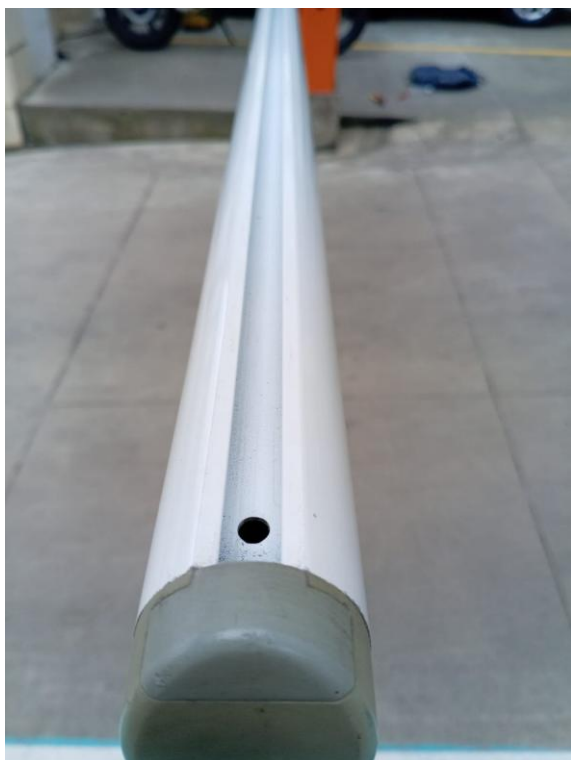
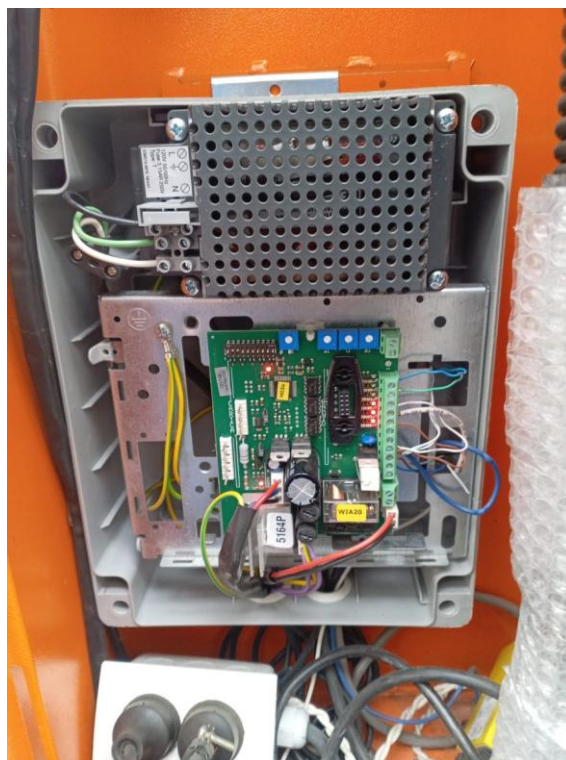
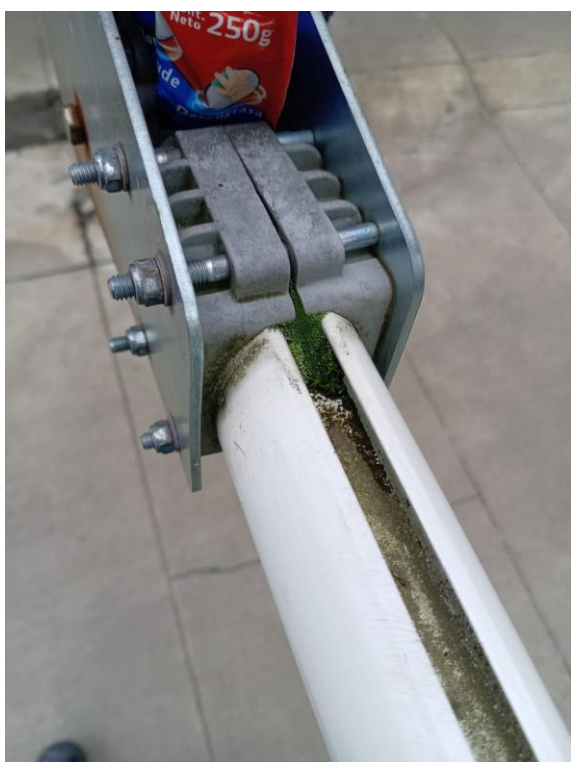
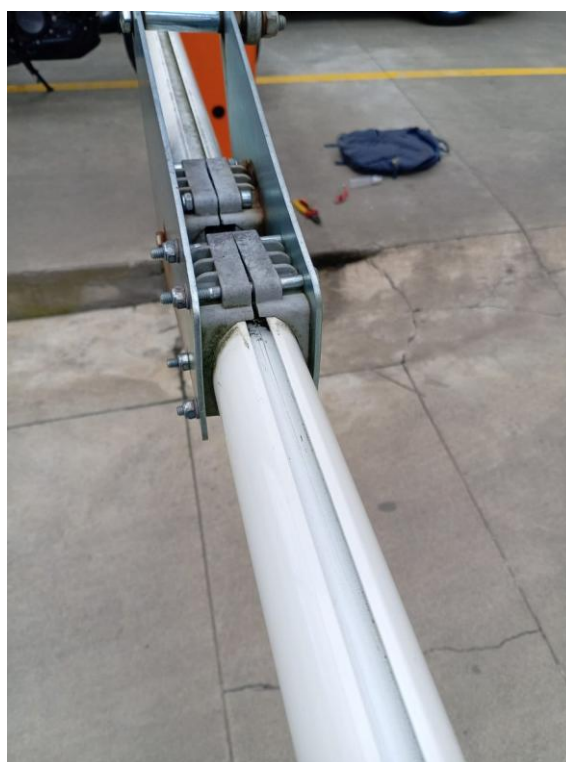
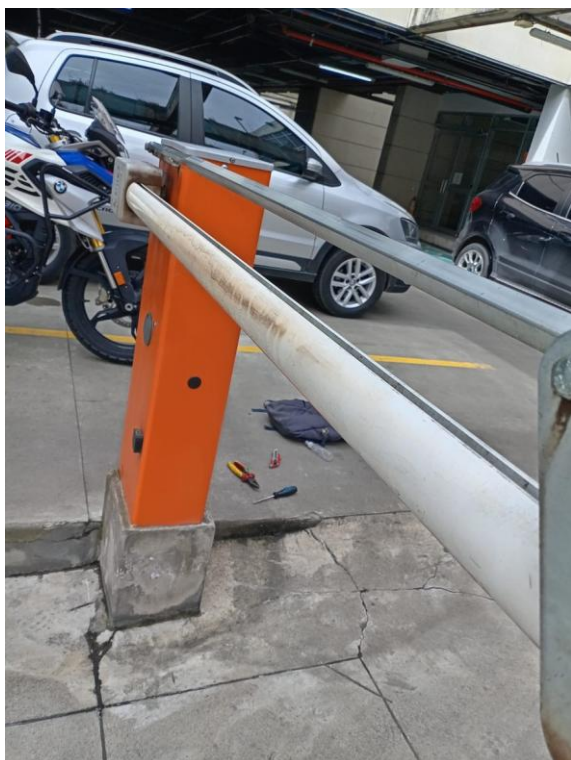
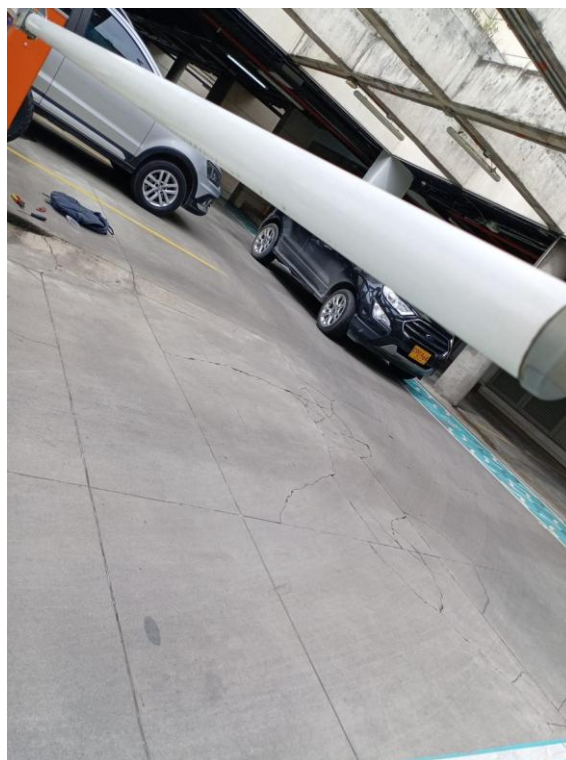
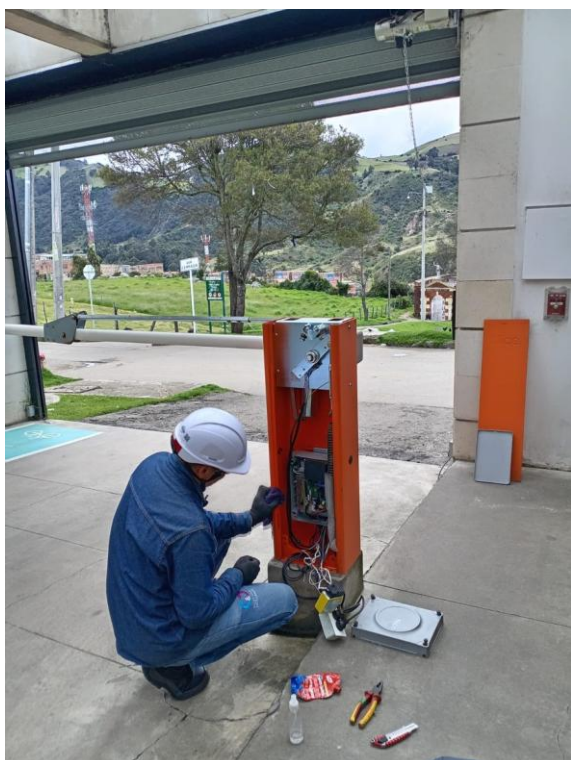
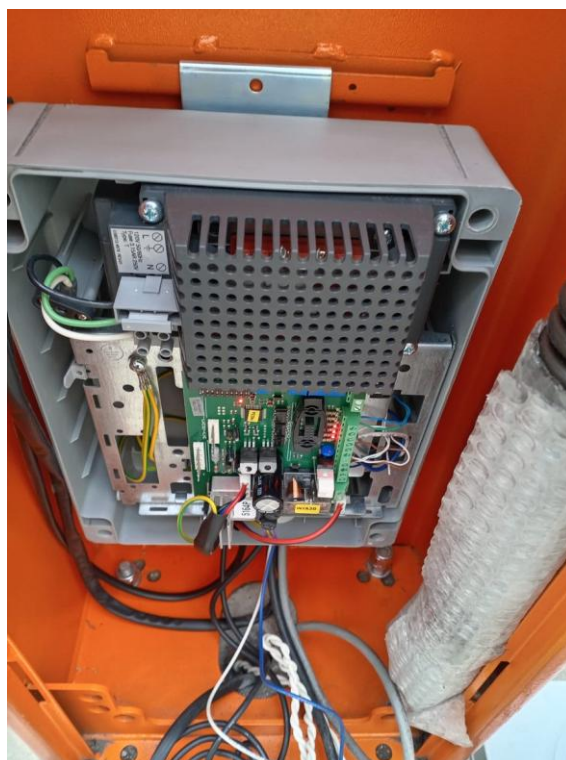
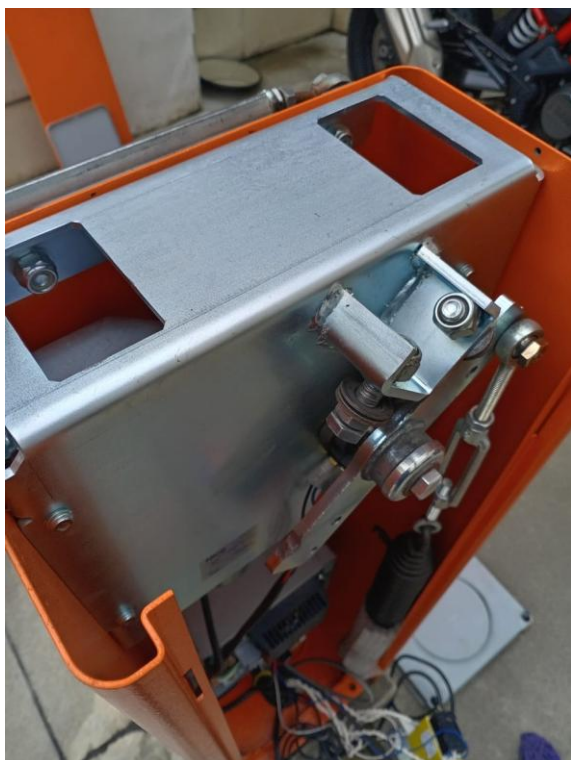
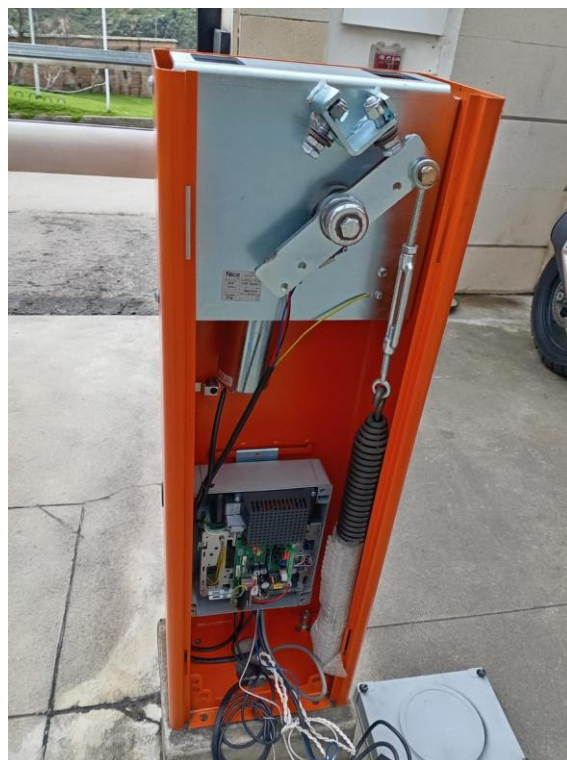
| CAMPO | ITEM 43 | ITEM 44 |
|---|---|---|
| ESTADO DEL PUNTO | REQUIERE INTERVENCIÓN | REQUIERE INTERVENCIÓN |
