# INFORME DE MANTENIMIENTO PREVENTIVO

## SISTEMA DE CCTV

| CLIENTE | Alcaldía Local de Usme |
| TIPO | Mantenimiento Preventivo, Revisión y Diagnóstico |

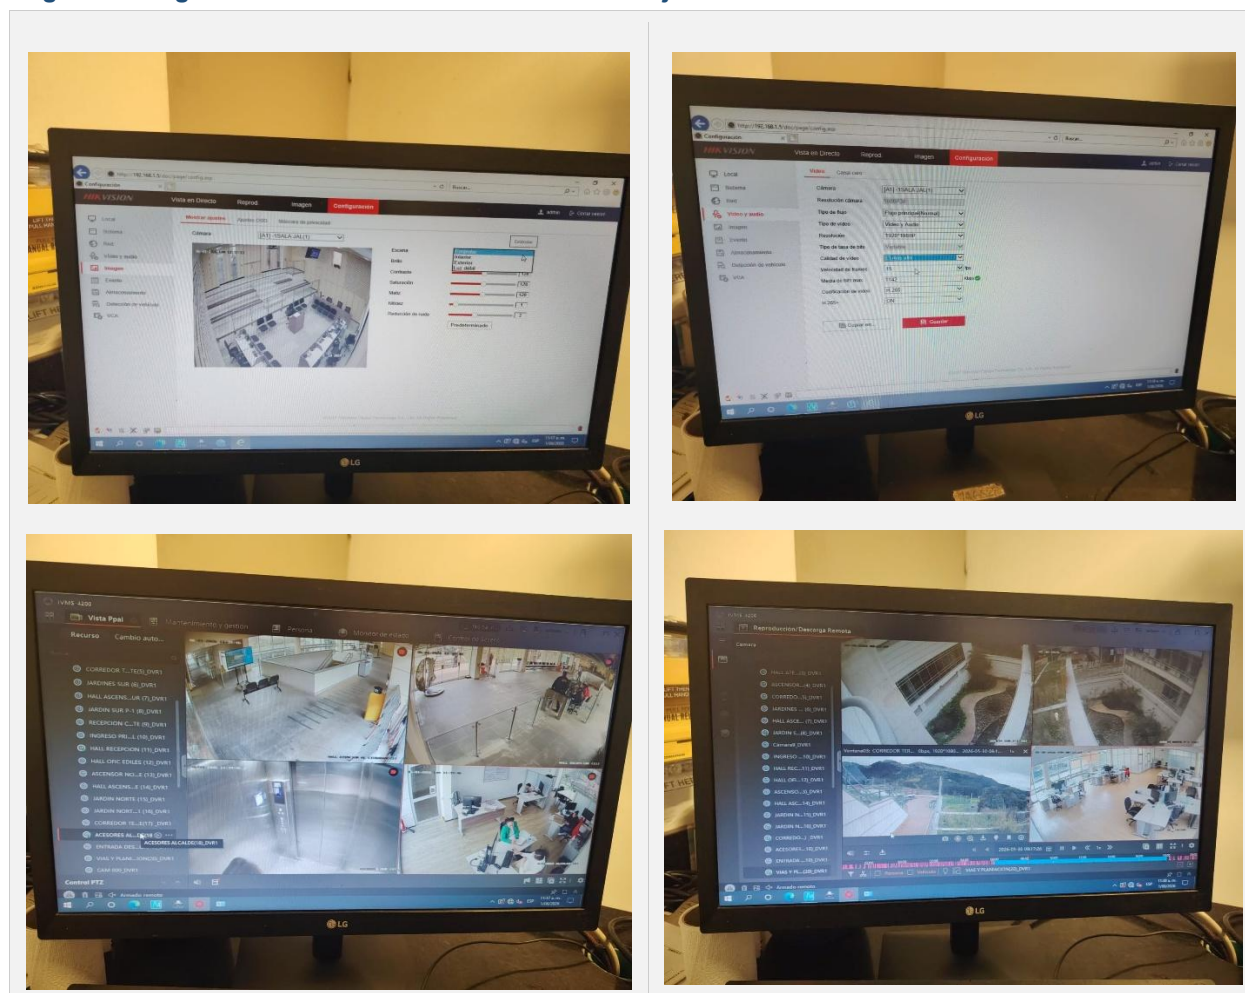
### Registro Fotográfico Actividades en Estación de trabajo:

- Reenfoco de cámaras en compañía de los operadores de medios tecnológicos de la empresa de seguridad, para mejorar visualización y área efectiva.
- Actualización del software IVMS4200 (Hikvision), depuración de información basura, backup de configuración y entrega de claves de acceso a la Alcaldía.

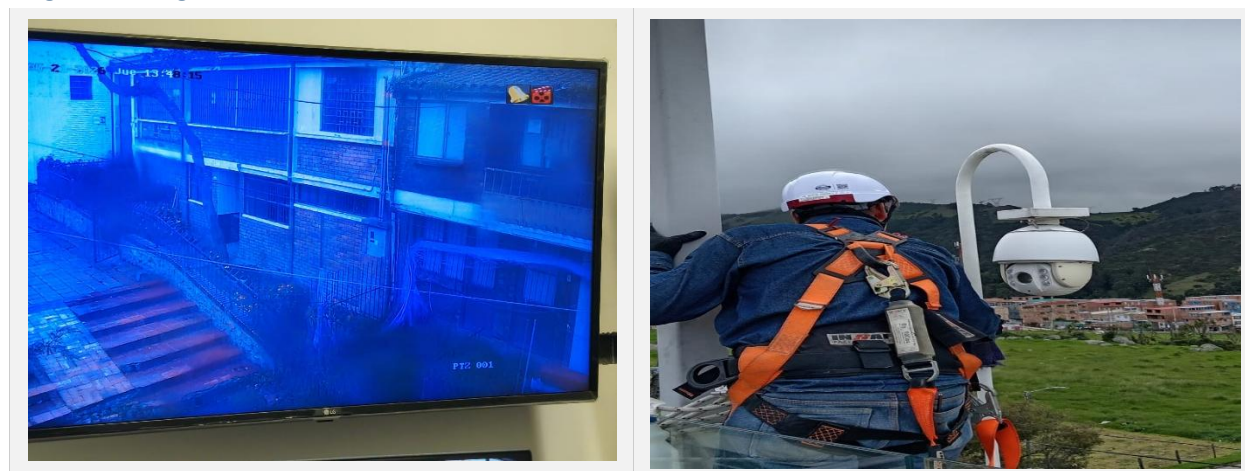
#### ITEM 2 — CAM1 PTZ — COSTADO SUR ESQUINA CUBIERTA

| OBSERVACIONES | Correcto. Solo las PTZ tienen visual nocturna correcta. Se recomienda cambio a cámaras Color Vu para el resto. | | |

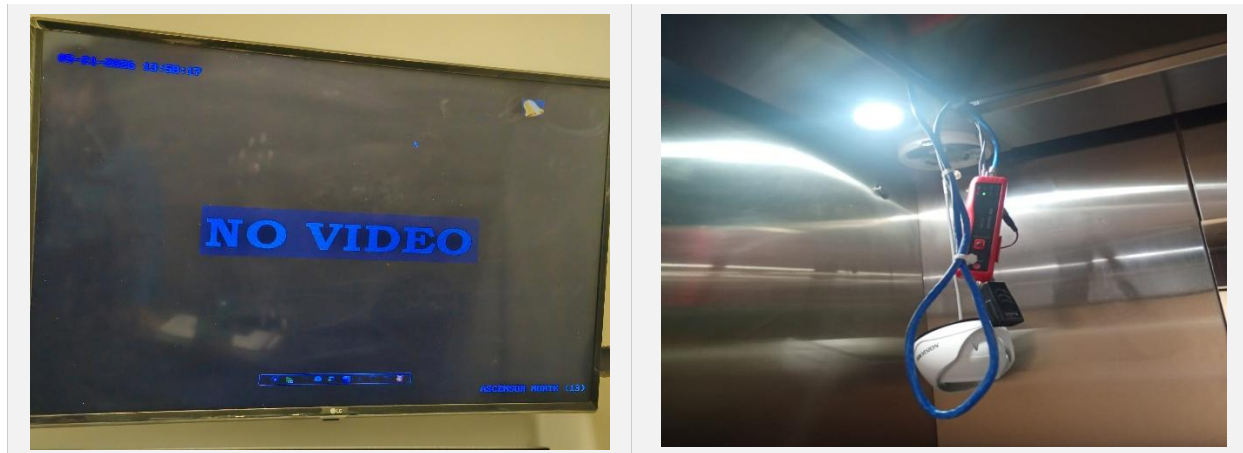
### ITEM 14 — CAM13 — ASCENSOR COSTADO NORTE

| OBSERVACIONES | NO SIRVE. Se debe cambiar el cable del ascensor. Cámara fuera de servicio. | | |
| ESTADO DEL PUNTO | CON OBSERVACIÓN – REQUIERE INTERVENCIÓN | | |

- Cambio de base deteriorada/oxidada en CAM34 (Canal 2 – DVR2, costado norte).
- Diagnóstico y registro de cámaras y canales fuera de servicio (CAM13 – cable ascensor norte y 6 canales libres sin cámara conectada).

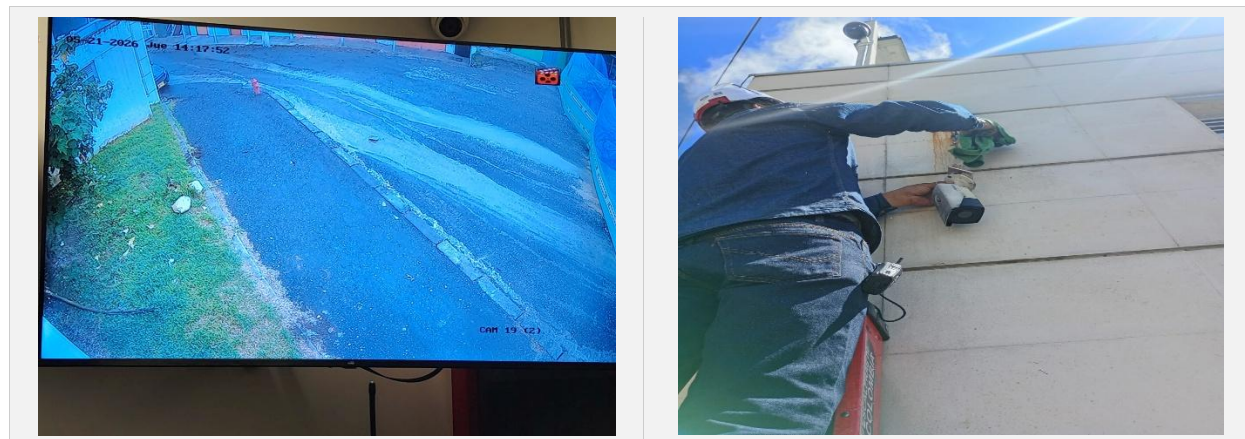
## ITEM 35 — CAM34 — EXTERNA COSTADO NORTE VISUAL CALLE ALCALDÍA ANTIGUA

| OBSERVACIONES | Base oxidada y deteriorada. Se realizó cambio de base por una nueva. | | |
| ESTADO DEL PUNTO | CON OBSERVACIÓN | | |

| TIPO | DESCRIPCIÓN |
|---|---|
| <b>OBSERVACIÓN</b> | CAM34 (Canal 2 – DVR2): base oxidada y deteriorada. Se realizó cambio de base durante el mantenimiento. |

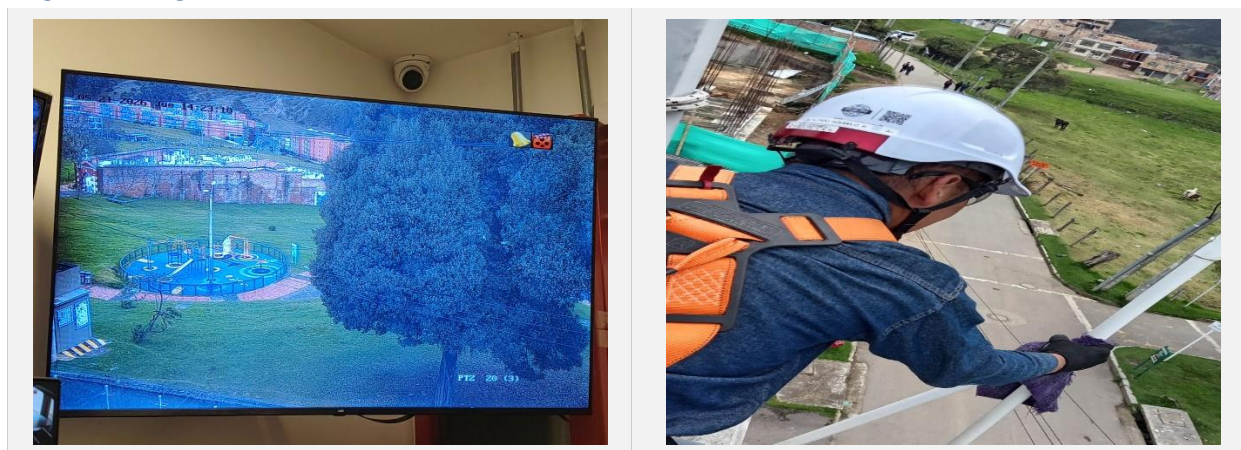
### ITEM 36 — CAM35 PTZ — CUBIERTA COSTADO NORTE VISUAL CAI Y ALCALDÍA ANTIGUA

| OBSERVACIONES | Correcto. Solo las PTZ tienen visual nocturna correcta. | | |
