**INFORME DE VISITA TECNICA  
CALLE 17 ENTRE CARRERA 7 Y 8**

**DIAGNOSTICO TÉCNICO ESTADO ACTUAL**

**SECRETARIA DE INFRAESTRUCTURA**

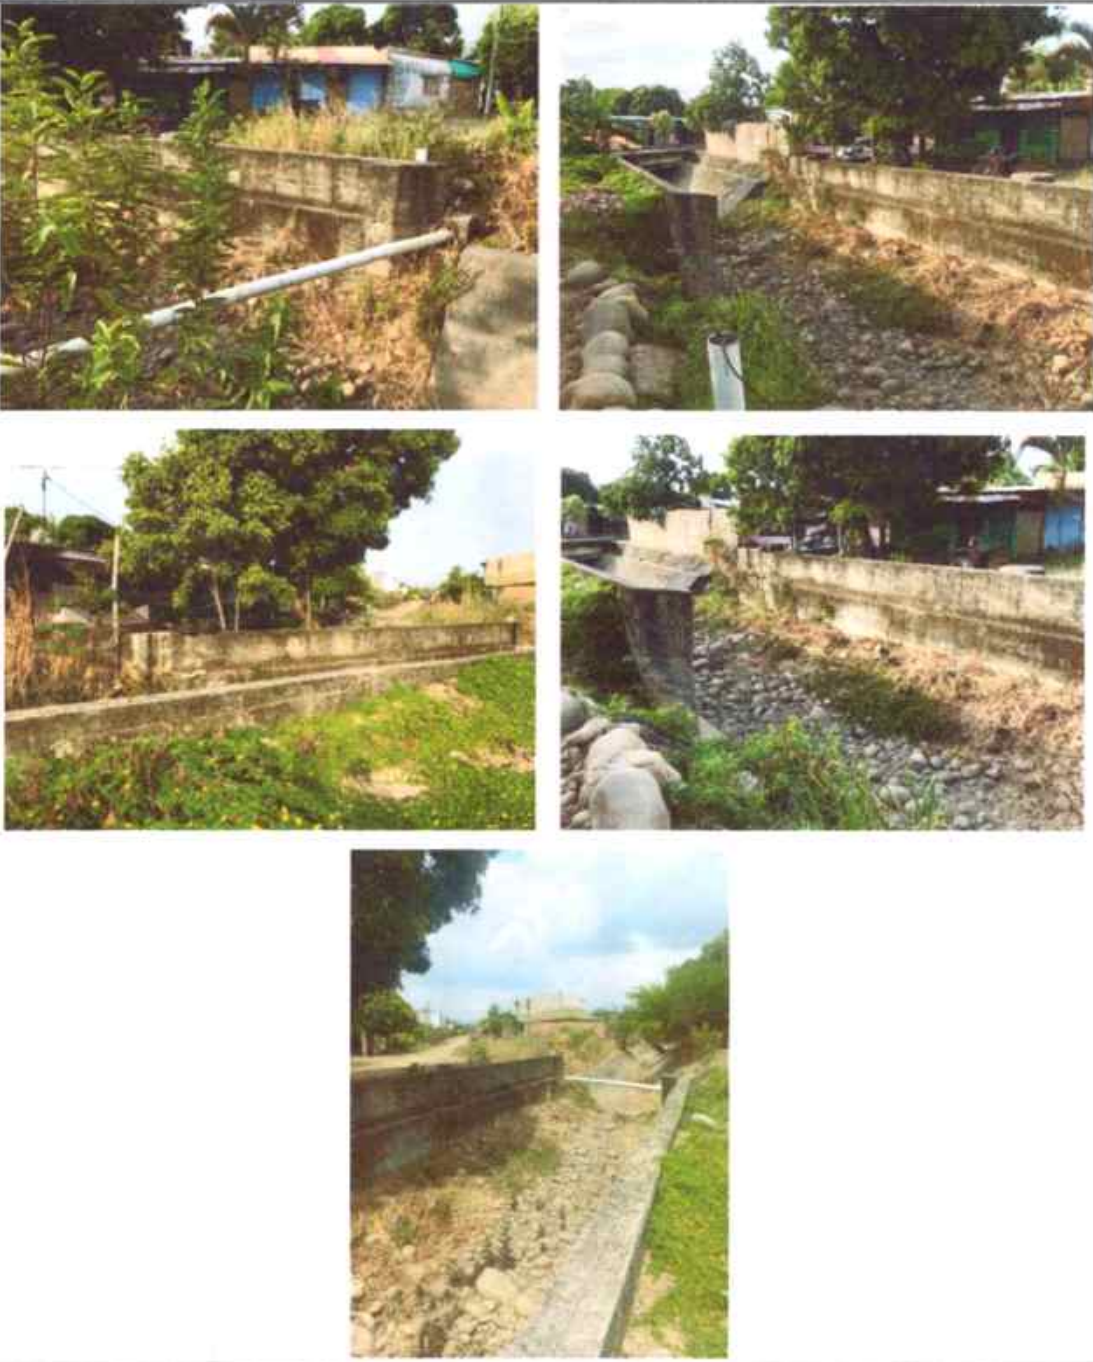
Durante la visita de campo se evidenció que el canal cuenta con muros laterales en concreto reforzado, los cuales conforman una sección hidráulica definida y constituyen elementos estructurales relevantes para el análisis técnico de la infraestructura existente. Así mismo, se observó que dichos elementos presentan condiciones aparentes de estabilidad; sin embargo, es necesario realizar una valoración detallada que permita identificar posibles patologías asociadas a procesos de deterioro, fisuración, desgaste de materiales, socavación, asentamientos o afectaciones derivadas de las condiciones hidráulicas y del uso continuo de la estructura.

| DIAGNOSTICO | CALLE 17 ENTRE CARRERAS 7 Y 8 – PAZ DE ARIPORO |
|---|---|
| DESCRIPCION | Estado actual del canal del caño la Aguadita |
