| Cliente:<br>INSTITUTO DISTRITAL DE LA PARTICIPACION - IDPAC | Dirección Cliente:<br>Avenida calle 22 numero 68 C 51 | Contacto:<br>José Chaparro |
| Técnico:<br>Servicio técnico | Servicio:<br>AIRE ACONDICIONADO AIRSYS | Duración:<br>2h: 23m: 17s |

RESUMEN

INGENIERÍA Y ENERGÍA S.A.S  
Servicio #0576

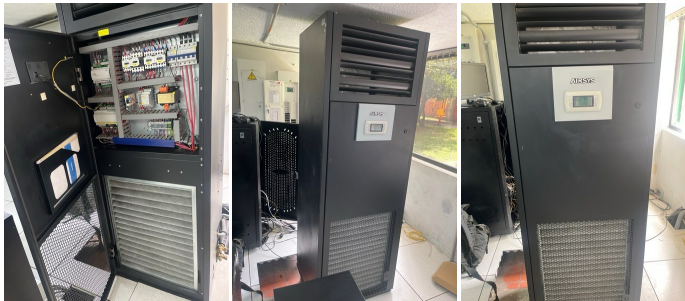
INFORMACIÓN GENERAL DEL EQUIPO:  
FOTO GENERAL DEL EQUIPO:

EQUIPO:  
Aire acondicionado precisión  
MODELO:  
CMD5R410208/1/60//DATA ODXA13fcoR410.2082.60ffc  
SERIAL:  
F15216010247  
UBICACIÓN:  
Data center  
FECHA DE INSTALACIÓN:  
2016 01  
ÚLTIMA REVISIÓN:  
4 de mayo  
REFRIGERANTE:  
R 410

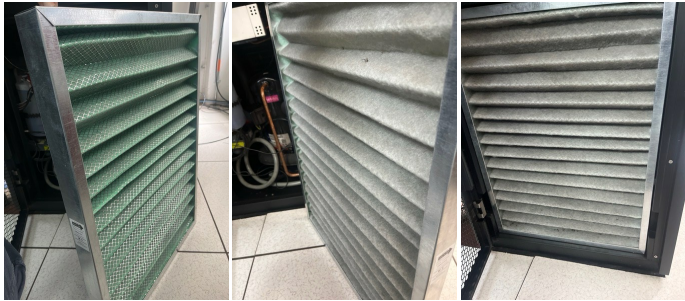
INSPECCIÓN VISUAL:  
ESTADO GENERAL:  
BUENO  
FILTROS DE AIRE:  
SUCIOS  
FOTO FILTROS:

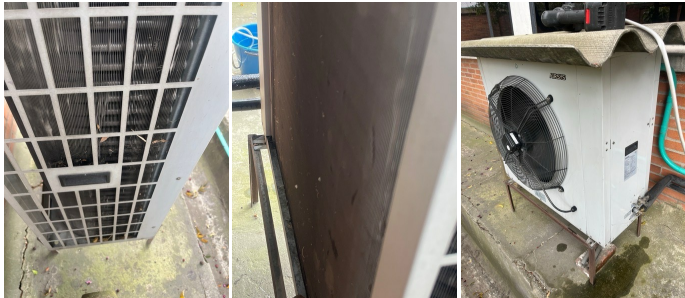
CONDENSADOR:  
SUCIO  
FOTO CONDENSADOR:

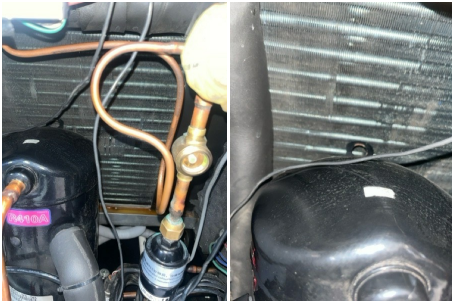
FOTO EVAPORADOR:

EVAPORADOR:

**SUCIO**

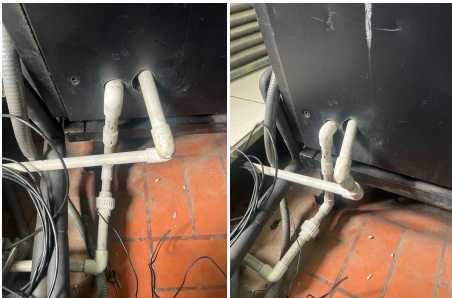
FOTO DRENAJES:

DRENAJES:

**OK**

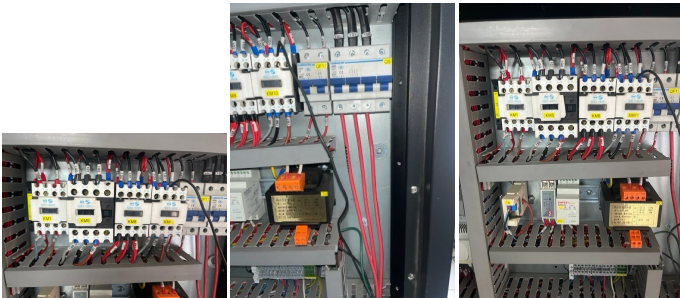
FOTO CONEXIONES ELÉCTRICAS:

CONEXIONES ELÉCTRICAS:

**OK**

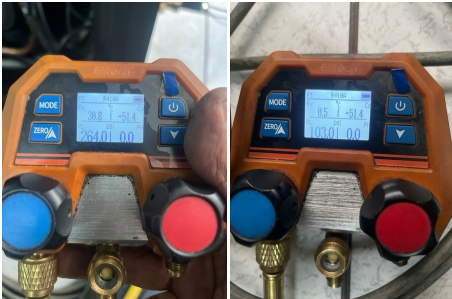
FOTO PRESIÓN REFRIGERANTE:

PRESIÓN REFRIGERANTE ALTA (PSI):

265

PRESIÓN REFRIGERANTE BAJA (PSI):

105

Los puertos de medición de refrigerante estan incomodos senoierde refrigerante en la maniobra

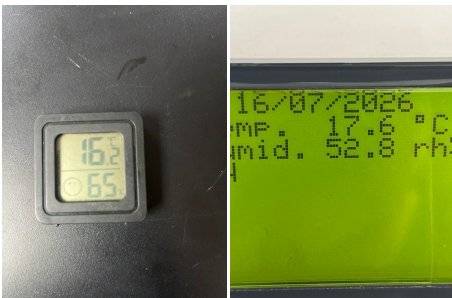
FOTO TEMPERATURA DEL RECINTO:

TEMPERATURA (°C):

17

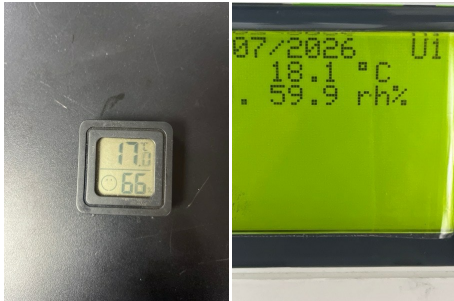
FOTO HUMEDAD RELATIVA:

HUMEDAD RELATIVA (%):

60

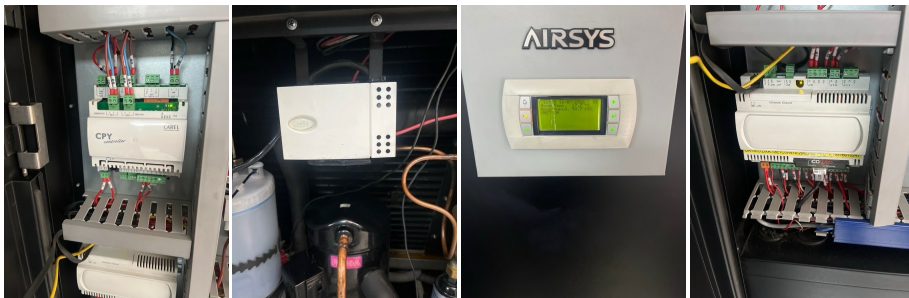
FOTO DE CONTROLES:

REVISIÓN CONTROLES:

**OK**
