Asunto: Reiteración mantenimiento locativo sede Tablaza

ALCALDIA DE LA ESTRELLA  
MEMORANDO  
Julio 06. 2026 8:18  
Radicado 2026-001598

## **Informe de Entrega de Trabajo**

**Proyecto:** Mantenimiento General de Techo

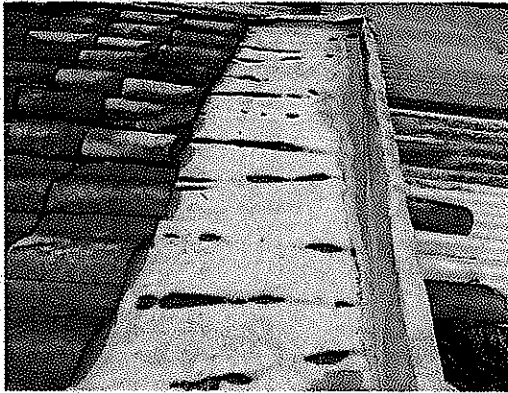
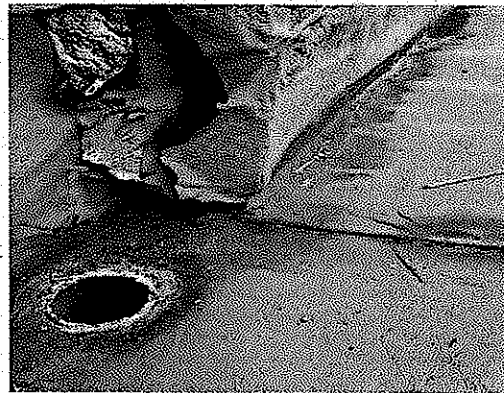
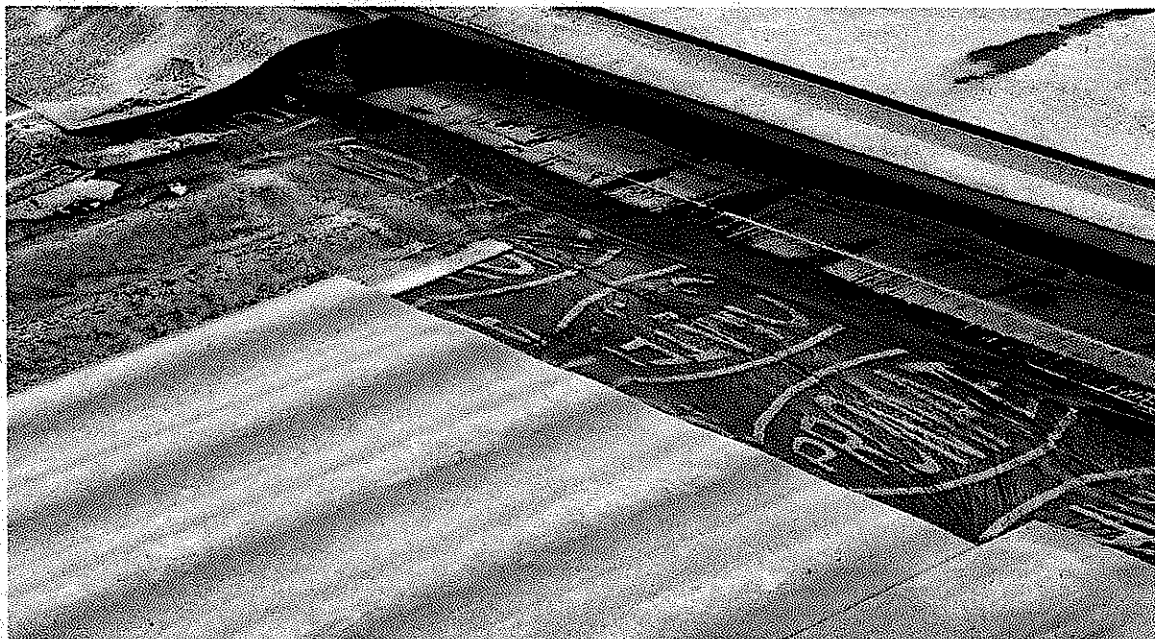
Fotografias antes:

- Inspección visual del techo para identificar áreas de deterioro o daño.
- Limpieza de la superficie del techo para eliminar suciedad, hojas y otros obstáculos.
- Reparación de pequeñas filtraciones y grietas.
- Aplicación de un tratamiento de protección para prevenir daños futuros.

- Se identificaron algunas áreas del techo que requieren un corrección más exhaustivo, como:
- la teja de barro tiene un período de utilidad y pudimos notar que dicho período se encuentra en su etapa final.
- Se recomienda de ser posible, el cambio de la teja de barro por teja UPVC. Esto con la finalidad de prevenir futuros problemas.

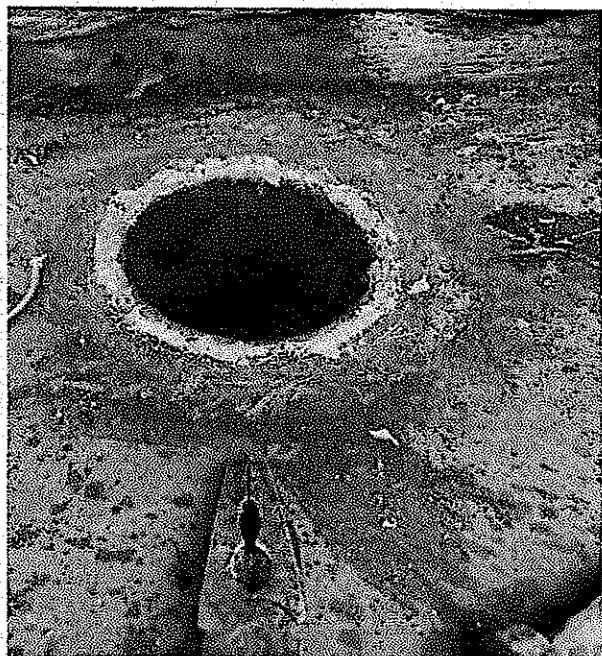
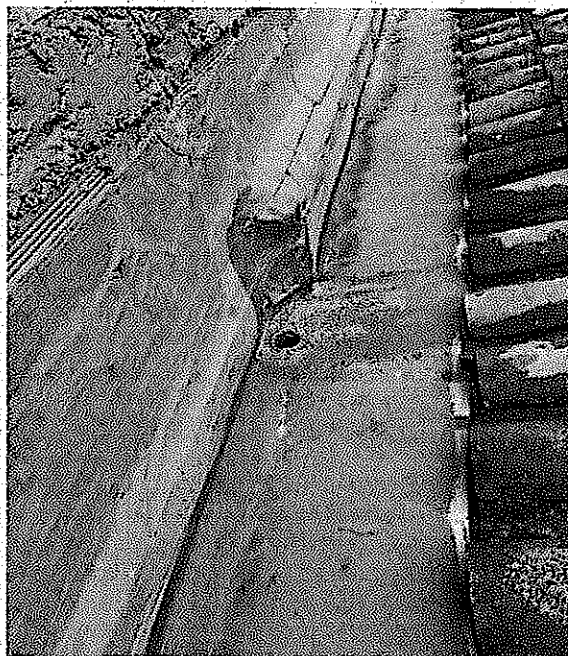
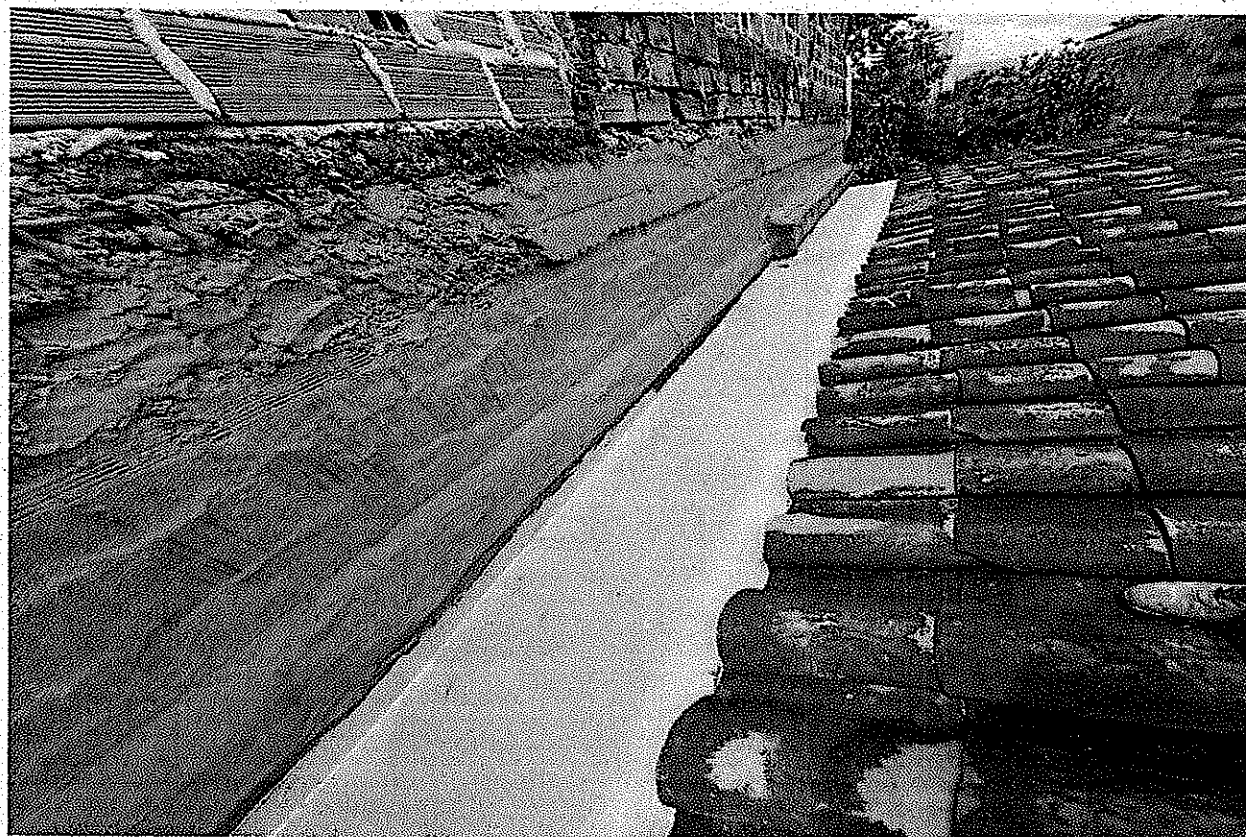
Fotografías después:

- El techo se encuentra en buen estado general, con algunas áreas de deterioro menor que fueron reparadas.
- Se eliminaron obstáculos y suciedad que podrían haber causado daños al techo.
- Se pintaron las canoas con anticorrosivo para prolongar su vida útil.
