# DIAGNÓSTICO

**“CONSULTORÍA EN LA MODALIDAD DE ESTUDIOS PREVIOS  
PARA LA CONSTRUCCIÓN DE PAVIMENTOS EN VÍAS  
URBANAS Y EL DIAGNÓSTICO DEL ALCANTARILLADO  
EXISTENTE EN LOS TRAMOS A INTERVENIR EN EL MUNICIPIO  
DE EL AGRADO – HUILA”**

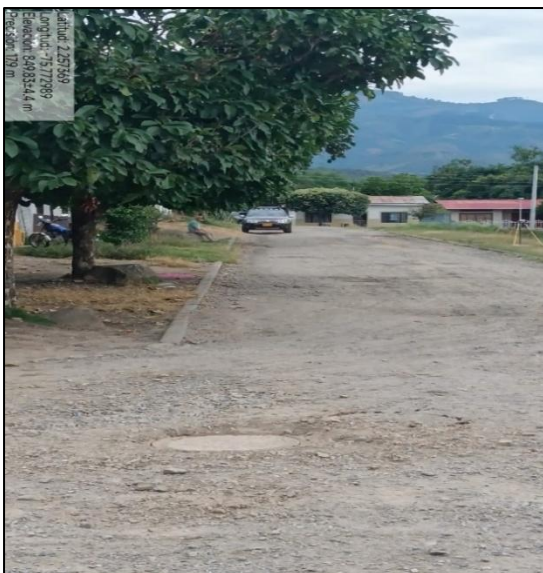
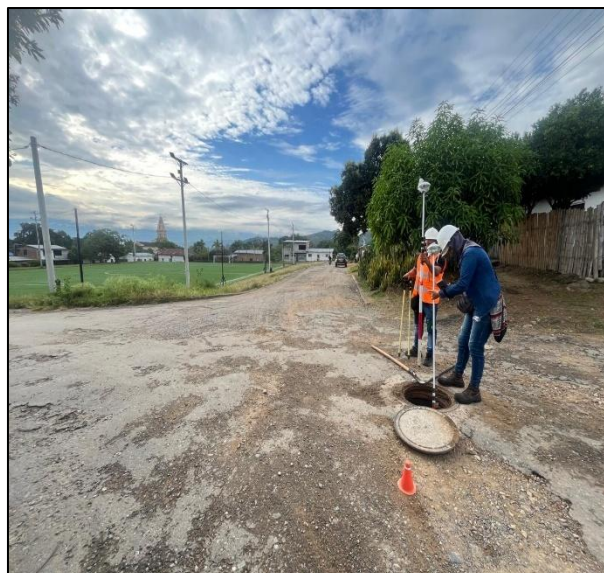
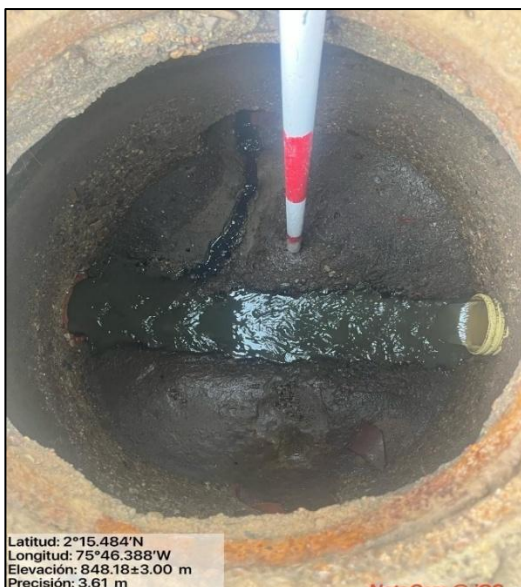
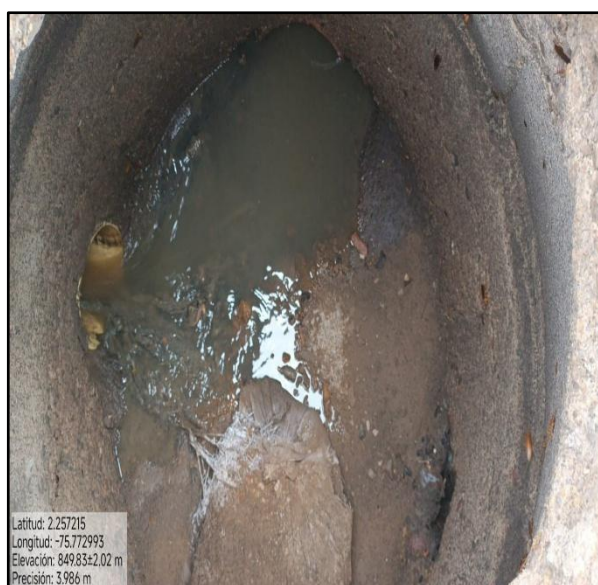
### 3.2. Tramo 2

En este tramo, se identificó que la vía presenta una superficie destapada conformada por material granular, evidenciando desgaste generalizado, pérdida de material de afirmado, irregularidades superficiales y condiciones que afectan la movilidad vehicular y peatonal del sector.

Respecto al sistema de alcantarillado sanitario existente, se observó la presencia de pozos de inspección en funcionamiento y una red conformada por tuberías de diferentes materiales, principalmente gres y PVC. Durante la inspección se identificaron condiciones de deterioro asociadas al envejecimiento de algunos componentes, presencia de sedimentación y acumulación de aguas residuales en estructuras de inspección, aspectos que podrían afectar el desempeño hidráulico del sistema. Asimismo, las características observadas sugieren la necesidad de evaluar la capacidad y funcionalidad de la red existente, con el fin de determinar si sus condiciones actuales son adecuadas para atender las demandas presentes y futuras del sector.

De igual manera, se recomienda la reposición de los tramos de alcantarillado que presenten deterioro o que no cumplan con las condiciones técnicas requeridas para su adecuado funcionamiento, así como la optimización de las estructuras complementarias del sistema, incluyendo pozos de inspección, conexiones y demás elementos asociados. Las intervenciones deberán orientarse a garantizar la capacidad hidráulica, continuidad y operatividad de la red sanitaria, de manera que sea compatible con las obras de pavimentación proyectadas y contribuya al mejoramiento integral de la infraestructura urbana del sector.

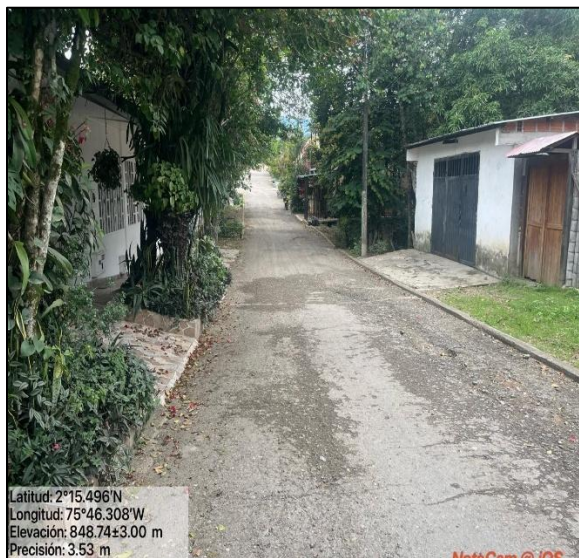
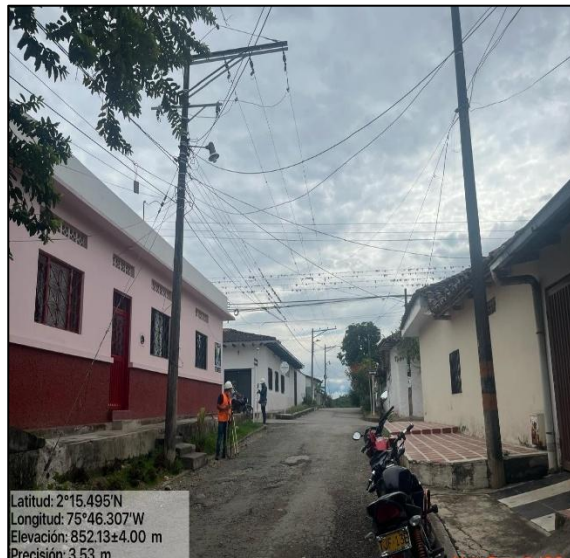
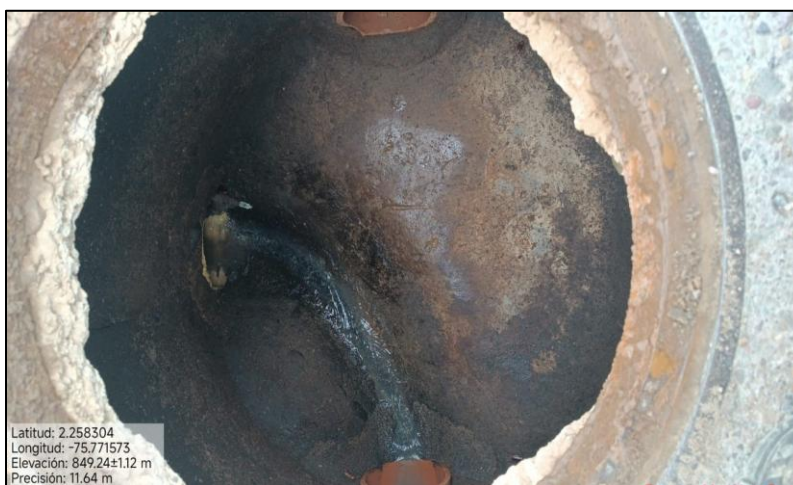
### 3.11. Tramo 11

Con base la inspección técnica de campo, se identificó que el tramo correspondiente a la Calle 9 entre carreras 5 y 6 cuenta con una estructura de pavimento flexible que presenta desgaste superficial, pérdida de homogeneidad en la capa de rodadura y deterioro progresivo asociado al tiempo de servicio. Se observan sectores con desprendimiento de material, fisuras y zonas que han perdido sus condiciones originales de funcionamiento, afectando la calidad de la movilidad vehicular y peatonal del corredor.

De manera complementaria, se recomienda realizar la rehabilitación y adecuación de las estructuras del sistema de alcantarillado que presenten desgaste o deficiencias operativas, incluyendo la intervención de pozos de inspección, ajuste de niveles de las estructuras existentes, limpieza de la red y reposición de aquellos componentes que, de acuerdo con los resultados del diagnóstico hidráulico y estructural, no garanticen las condiciones adecuadas para la operación del sistema. Estas acciones permitirán asegurar la estabilidad de la futura estructura de pavimento y el correcto funcionamiento de la infraestructura sanitaria del sector.

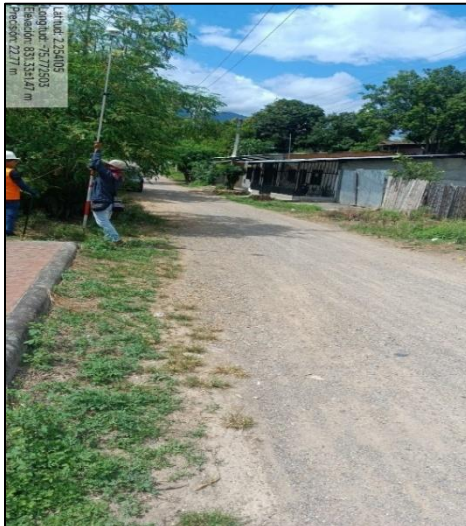
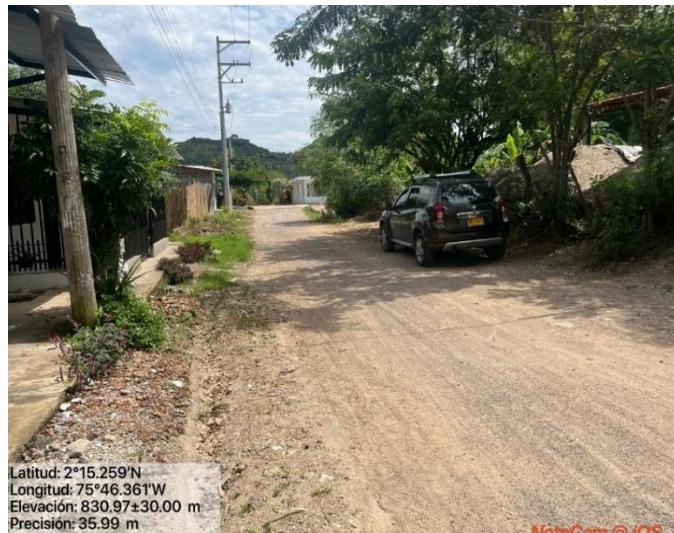
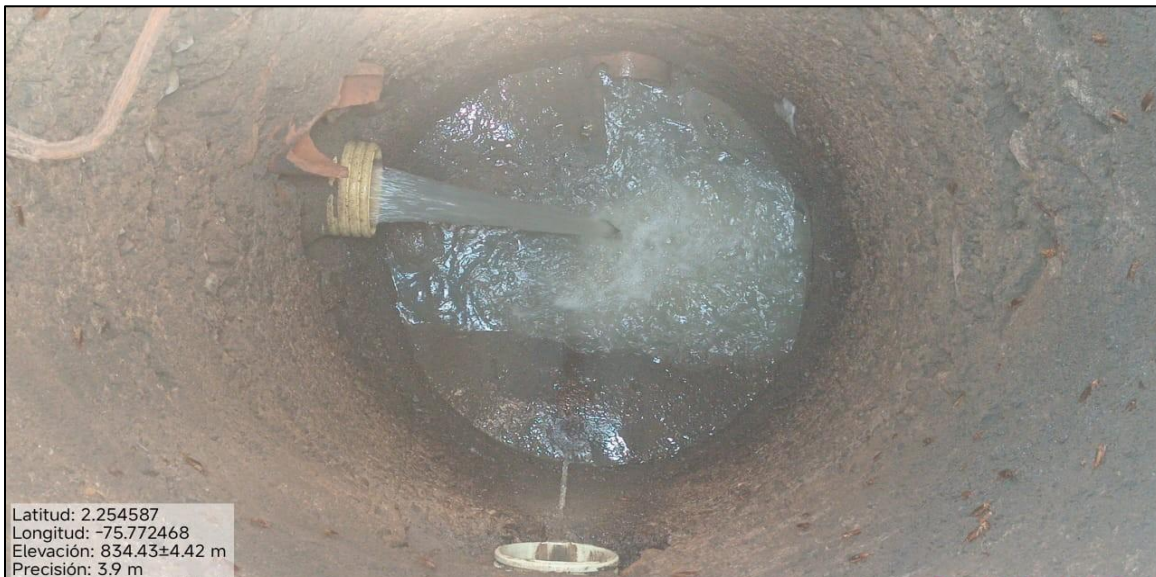
### 3.12. Tramo 12

Se identificó en el tramo correspondiente a la Carrera 7 entre calles 4 y 5 se encuentra actualmente sin pavimentar, presentando una superficie de rodadura en material granular compactado. La vía evidencia desgaste superficial, pérdida de material en los bordes y una sección de circulación con condiciones limitadas para garantizar una movilidad adecuada, especialmente durante periodos de lluvia, cuando pueden presentarse procesos de erosión y deterioro progresivo de la superficie.

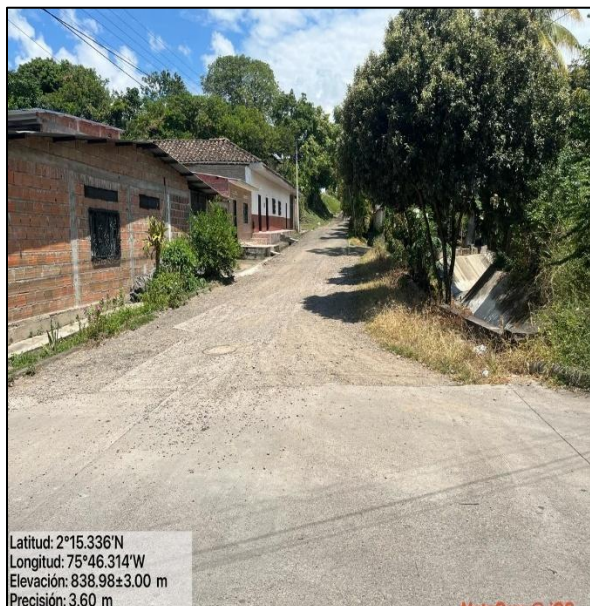
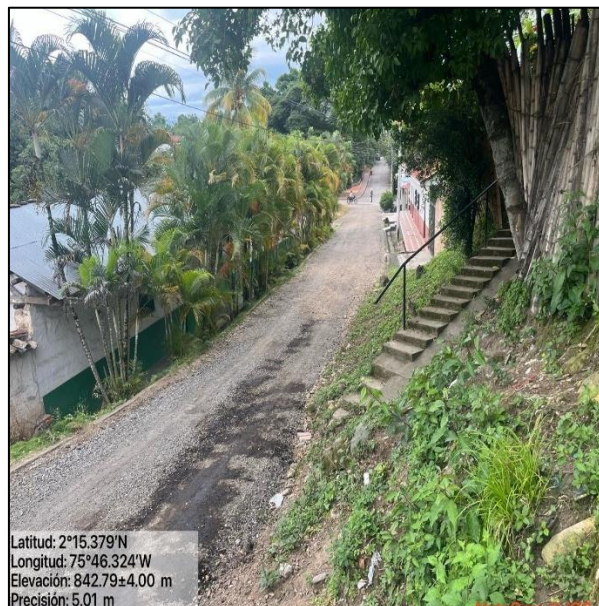
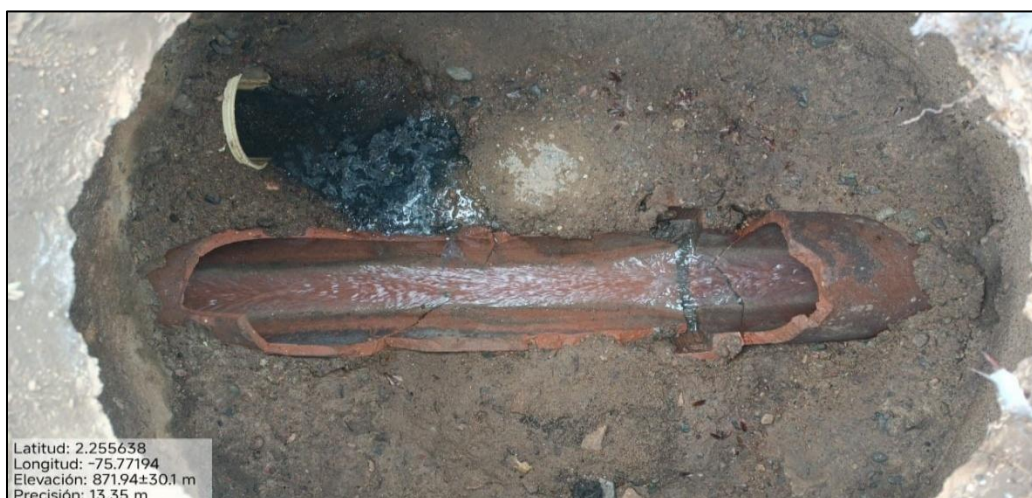
### 3.13. Tramo 13

Con base en los levantamientos topográficos, la inspección técnica de campo y el registro fotográfico realizado se identificó que el tramo correspondiente a la Carrera 6 entre calles 6 y 7 se encuentra actualmente sin pavimentar y presenta una superficie de rodadura en material granular con sectores que evidencian pérdida de finos, desagregación superficial y variaciones en el perfil longitudinal. Adicionalmente, la vía presenta una pendiente considerable debido a la topografía del sector, condición que favorece el arrastre de material durante eventos de precipitación y acelera el deterioro de la superficie de tránsito.

En cuanto al sistema de alcantarillado sanitario, la inspección de las estructuras existentes permitió evidenciar la presencia de tuberías en gres con signos de deterioro físico, fracturamiento y pérdida de integridad estructural en algunos tramos de la red. Estas condiciones pueden afectar la continuidad hidráulica del sistema y aumentar el riesgo de infiltraciones o exfiltraciones, por lo que se considera necesaria una evaluación detallada de la infraestructura existente para determinar el alcance de las intervenciones requeridas y garantizar su adecuado funcionamiento en conjunto con las obras viales proyectadas.

De manera complementaria, se recomienda la reposición de los tramos de alcantarillado contruidos en tubería de gres que presenten fracturamiento, deterioro o pérdida de capacidad funcional, así como la adecuación de pozos de inspección y demás estructuras asociadas que requieran mejoramiento. Igualmente, se deberá verificar la capacidad hidráulica de la red existente y realizar los ajustes necesarios para garantizar un adecuado transporte de las aguas residuales y una correcta interacción entre la infraestructura sanitaria y la nueva estructura de pavimento proyectada. Estas intervenciones permitirán reducir riesgos de fallas futuras, mejorar la prestación del servicio de alcantarillado y asegurar la estabilidad de las obras viales propuestas.

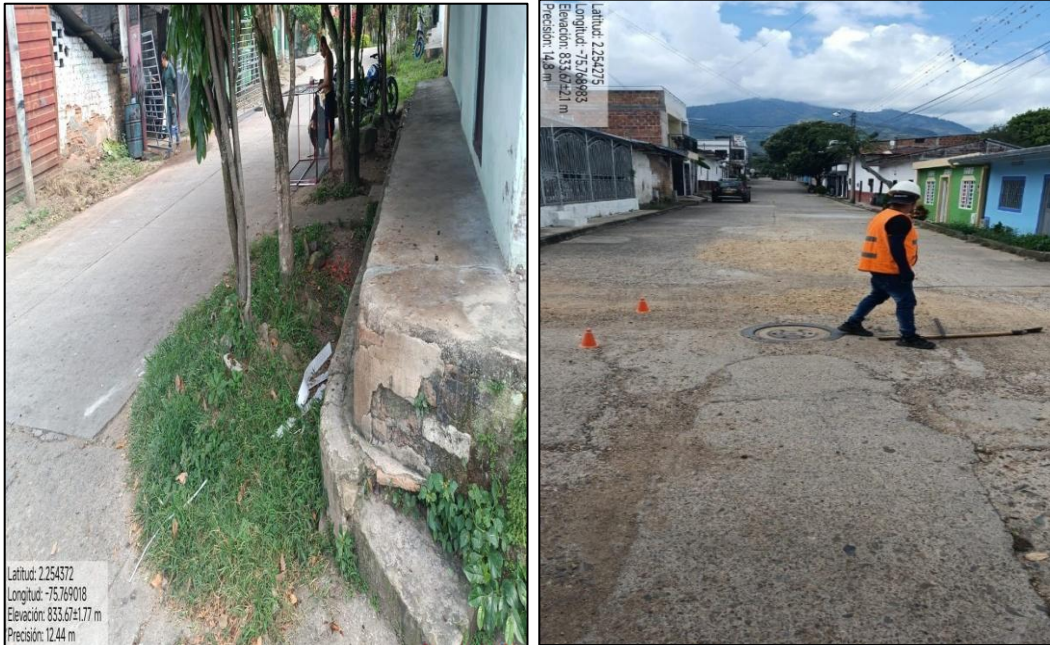
### 3.14. Tramo 14

En el tramo correspondiente a la Carrera 3 entre calles 4 y 5 cuenta actualmente con una estructura de pavimento rígido en servicio. Durante la inspección se evidenciaron fisuras, desgaste superficial, pérdida de material en algunas juntas y sectores puntuales con deterioro localizado que afectan la uniformidad de la superficie de rodadura. No obstante, la estructura general del pavimento conserva condiciones funcionales que permiten su utilización, razón por la cual no se requiere una reconstrucción integral del corredor.

En este tramo se recomienda realizar intervenciones de carácter puntual sobre la estructura de pavimento existente, consistentes en la reparación de los sectores que presentan deterioro localizado, reposición de losas o áreas afectadas, tratamiento de juntas y ejecución de los empalmes necesarios para restablecer las condiciones de servicio del corredor vial. Estas actividades permitirán prolongar la vida útil de la infraestructura existente sin requerir una reconstrucción total del tramo.

De manera complementaria, se recomienda efectuar la adecuación de las estructuras de alcantarillado que interfieran con las áreas de intervención, incluyendo el ajuste de niveles de pozos de inspección, cajas y demás elementos asociados a la red sanitaria. Igualmente, se deberán realizar las reparaciones puntuales que resulten necesarias sobre los componentes que presenten deterioro o pérdida de funcionalidad, garantizando la correcta articulación entre la infraestructura vial existente y el sistema de alcantarillado del sector.

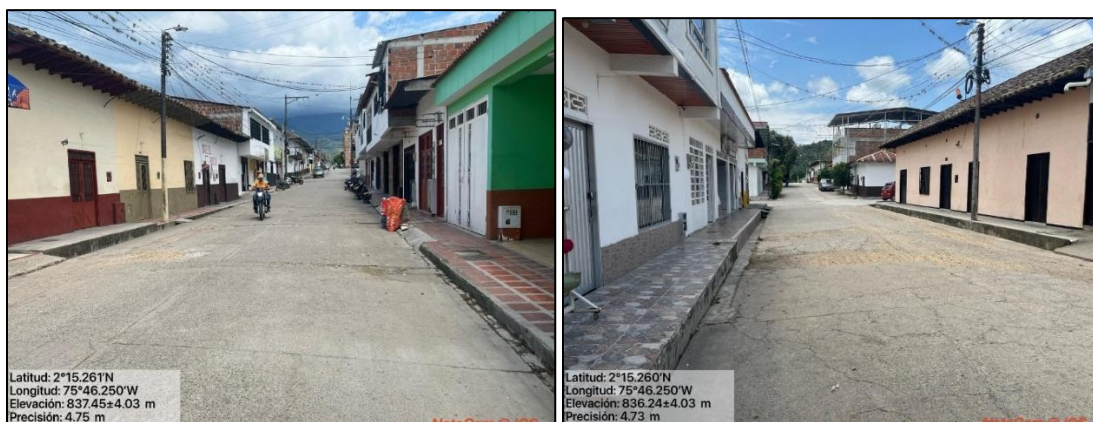
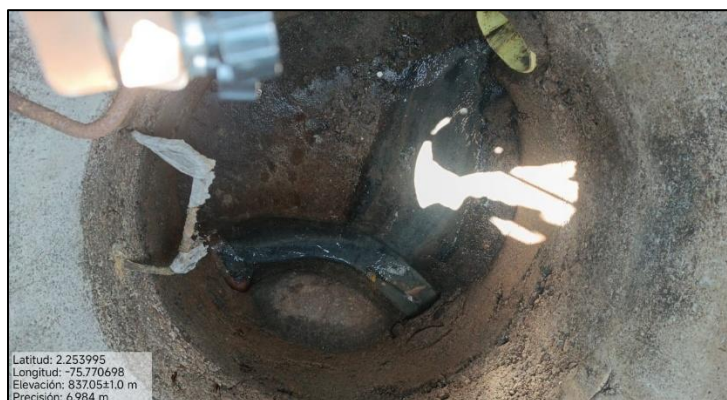
### 3.15. Tramo 15

El tramo correspondiente a la Carrera 5 entre calles 4 y 5 cuenta con una estructura de pavimento rígido en funcionamiento. Durante la evaluación se observaron fisuras superficiales, desgaste en algunos sectores de la capa de rodadura y deterioros localizados que afectan parcialmente la uniformidad del pavimento. Sin embargo, la estructura general conserva condiciones aceptables de estabilidad y servicio, por lo que las intervenciones requeridas se concentran en puntos específicos donde se presentan las principales afectaciones.

De acuerdo con los resultados obtenidos se recomienda realizar intervenciones puntuales sobre la estructura de pavimento rígido existente, incluyendo la reposición localizada de losas deterioradas, reparación de fisuras, recuperación de juntas y ejecución de empalmes en los sectores que presenten afectaciones, con el fin de restablecer las condiciones de servicio y garantizar la continuidad funcional de la vía.

De manera complementaria, se recomienda efectuar la evaluación y optimización de la infraestructura de alcantarillado existente, contemplando la rehabilitación o reposición de los elementos que presenten deterioro o limitaciones operativas, así como el ajuste de pozos de inspección y demás estructuras asociadas que puedan interferir con las intervenciones viales proyectadas. Estas acciones permitirán garantizar el adecuado funcionamiento del sistema sanitario y la correcta integración entre la infraestructura subterránea y las obras de recuperación del pavimento.
