## **INFORME DE DIAGNÓSTICO MECÁNICO REALIZADO A BANCO DE MAQUINARIA MUNICIPAL**

### **1. MOTONIVELADORA JOHN DEERE 670G**

Fecha del Diagnóstico: 06 de febrero del 2026

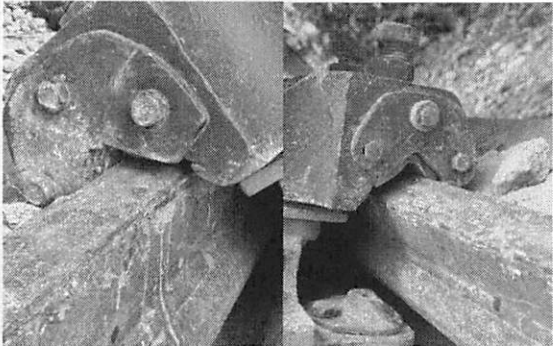
**Insertos de bronce superior e inferior de cuchilla:** Durante la revisión se identificó desgaste por fricción y presencia de holguras en el conjunto de la hoja. Se considera necesario el reemplazo para recuperar la estabilidad operativa y evitar esfuerzos adicionales en el sistema hidráulico.

| <p>Insertos bronce superior e inferior</p> | <p>Soldadura estructural del eje frontal derecho</p> |

| Inserto bronce superior cuchilla T299164 | UND | 4 |
| Inserto bronce inferior cuchilla T239757 | UND | 8 |

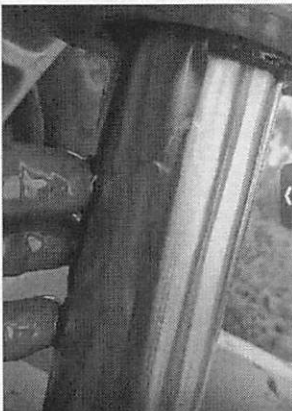
**Empaquetaduras cilindro nivelador de pala y cilindro escarificador:** Durante la inspección visual del sistema hidráulico se identifican rastros de fluido en los cuerpos de ambos cilindros, con presencia de humedad y suciedad adherida en los vástagos, lo que indica fuga por desgaste de las empaquetaduras internas. Esta condición genera pérdida progresiva de presión y disminuye la eficiencia y precisión en las maniobras de nivelación y escarificación. Se considera necesario realizar el cambio del kit de sellos en ambos actuadores para restablecer la estanqueidad del sistema y evitar daños mayores en los cilindros y componentes asociados.

| <p>Empaquetadura cilindro<br/>escarificador</p> | <p>Electroválvula de marcha y<br/>contramarcha</p> |

| Empaquetadura cilindro aclarificador | KIT | 1 |

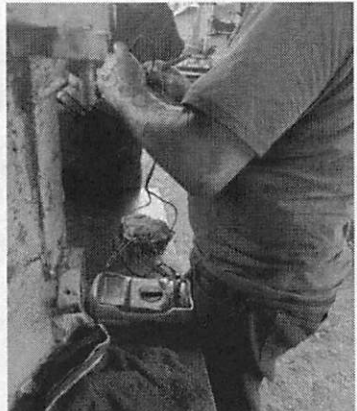
**Electroválvula de marcha y contramarcha:** Se registraron activaciones irregulares durante las pruebas funcionales del equipo. Se requiere el reemplazo del componente para asegurar la correcta respuesta del sistema de transmisión hidráulica.

| Electroválvula de marcha y contramarcha | UND | 1 |

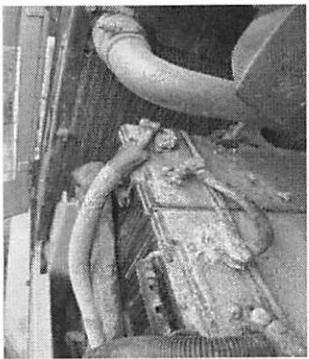
**Baterías:** Se identifica presencia de líquido regado en la parte superior y sulfatación visible en bornes y terminales, lo que evidencia deterioro interno

y posible pérdida de capacidad de carga. Esta condición compromete la eficiencia del sistema de arranque y la estabilidad del sistema eléctrico general. Se considera necesario el reemplazo de las baterías para garantizar confiabilidad operativa y prevenir fallas eléctricas posteriores.

| <p>Batería 4DV31400</p> | <p>Motor limpiaparabrisas AT450278</p> |

| Batería 4DV31400 | UND | 2 |

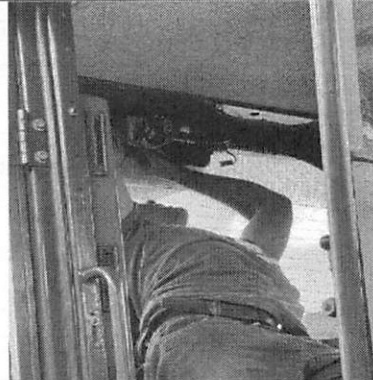
**Motor limpiaparabrisas:** Se detecta funcionamiento intermitente durante la inspección. Se considera necesario el reemplazo para garantizar visibilidad segura en operación.

| Motor limpiaparabrisas AT450278 | UND | 1 |

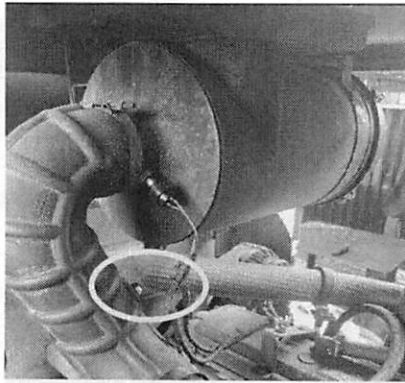
**Sensores de temperatura (aire y combustible):** Se presentan lecturas fluctuantes en el tablero de monitoreo. Se considera necesaria la sustitución de los sensores para mantener control confiable de parámetros operativos.

| Sensor de temperatura del aire | UND | 1 |

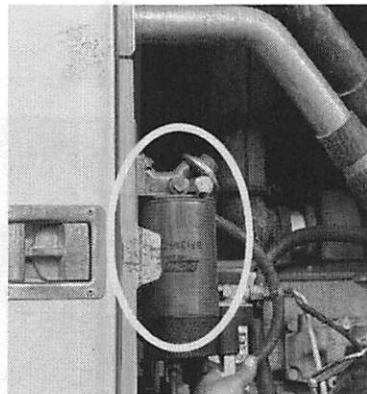
**Bomba purgadora de combustible:** Se identifican dificultades en el proceso de cebado del sistema de alimentación. Se recomienda el cambio para garantizar suministro continuo y estable de combustible al motor.

| Bomba purgadora filtro de combustible y separador de agua | UND | 1 |

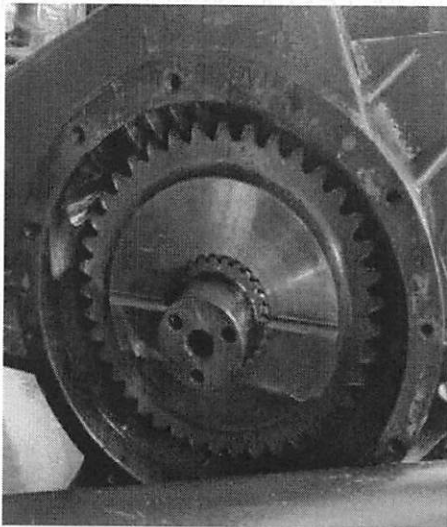
Piñón secundario o corona

**Piñón principal y piñón secundario de giro de tornamesa:** Se observa desgaste avanzado en el piñón principal, con pérdida evidente de material en los dientes, lo que reduce significativamente el agarre y la transmisión adecuada del movimiento. El piñón secundario interno también presenta desgaste visible en su dentado. Esta condición afecta la precisión y estabilidad del giro de la tornamesa, por lo que se considera necesario el reemplazo de ambos componentes para evitar fallas mayores en el sistema.

| Piñón secundario T167011 | UND | 1 |

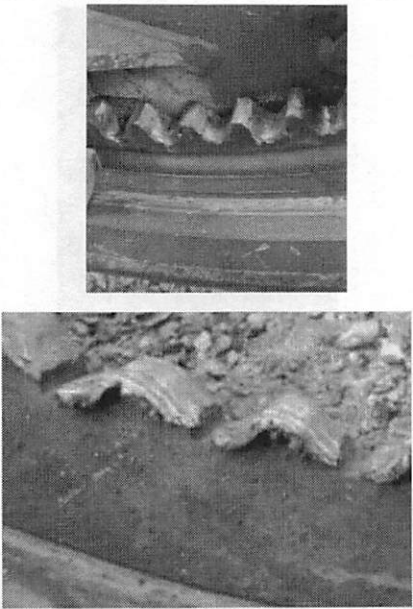
**Sistema de tornamesa (piñones y dentado):** Se detecta juego excesivo y desgaste irregular en el sistema dentado, condición que afecta la precisión de giro. Se considera necesario realizar la remanufacturación del sistema para garantizar estabilidad operacional.

| Remanufacture del sistema<br>dentado de tornamesa | Sensor de temperatura del<br>combustible |

| Remanufactura del sistema dentado de tornamesa | UND | 1 |

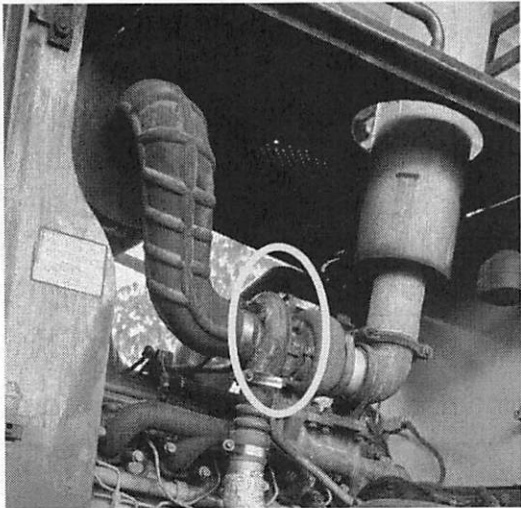
**Turbo:** Se aprecia disminución de la respuesta del motor y presencia de juego axial incipiente en el conjunto. Se recomienda el reemplazo preventivo para evitar pérdida de potencia y daños mayores en el sistema de admisión.

| Turbo | Correa de accesorios y patín |

| Turbo | UND | 1 |

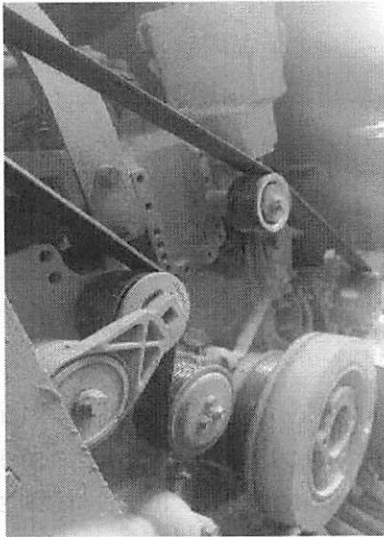
**Correa de accesorios, patín y tensor:** Se evidencian fisuras iniciales y pérdida de tensión nominal. Se considera necesario su cambio para prevenir fallas súbitas del sistema auxiliar del motor.

| Correa de accesorios y patín | KIT | 1 |
| Tensor de correa | UND | 1 |

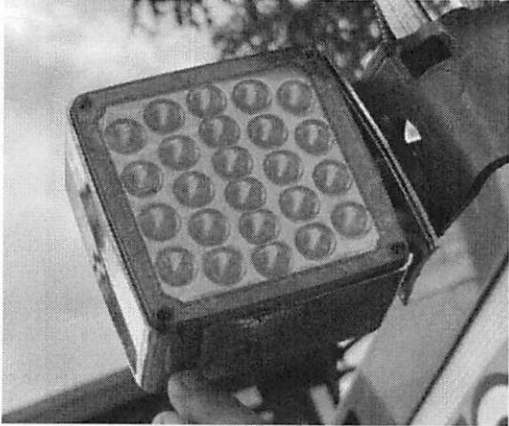
**Direccional delantero derecha:** Se observa daño físico en el conjunto de señalización. Se requiere su reemplazo para restablecer condiciones de seguridad operacional.

| <p>Direccional delantero derecha</p> | <p>Mantenimiento y escaneo general al cableado eléctrico de motor principal y secundario para corrección de fallas.</p> |

| Direccional delantero derecha | UND | 1 |

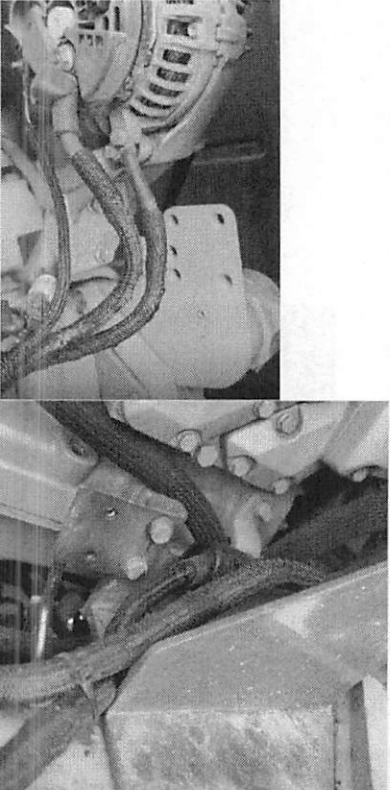
**Cableado eléctrico principal y secundario del motor:** Se evidencia deterioro generalizado del aislamiento en el arnés principal y secundario del motor, con zonas afectadas por recalentamiento y pérdida de protección dieléctrica. Técnicamente se considera necesario realizar el desmontaje

integral del sistema de cableado, inspección detallada punto a punto, reparación o sustitución de tramos comprometidos, reencauchetado y reorganización del arnés con sus respectivas protecciones y sujeciones.

Dado que esta intervención implica desinstalación completa, revisión de continuidad y reinstalación del sistema eléctrico, el tiempo estimado de ejecución es de aproximadamente 15 a 20 días. Por lo anterior, se recomienda prever equipo de respaldo durante el periodo de mantenimiento para no afectar la operatividad del parque automotor.

| Mantenimiento y escaneo general al cableado eléctrico de motor principal y secundario para corrección de fallas | UND | 1 |

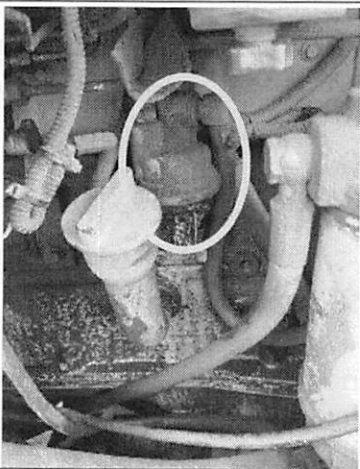
cebado del circuito, lo que evidencia desgaste interno del componente. Se considera necesario el reemplazo de la bomba con el fin de garantizar flujo estable de combustible y evitar fallas de arranque o pérdida de potencia en operación.

| Bomba de combustible | Espejo lateral derecho |

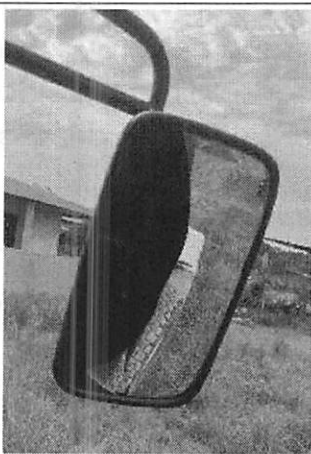
**Espejo lateral derecho:** Se observa deterioro estructural del soporte y reducción de visibilidad operativa debido a holguras del conjunto. Se recomienda la sustitución del elemento para mantener condiciones seguras de maniobra del equipo.

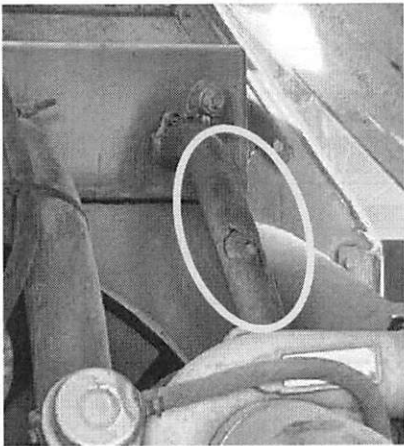
**Manguera del radiador:** Durante la inspección visual del sistema de refrigeración se evidencia deterioro avanzado del material de la manguera principal, presentando escarapelamiento superficial y fisuras visibles a lo largo de su estructura. Esta condición compromete la resistencia del componente frente a presión y temperatura, incrementando el riesgo de ruptura súbita y pérdida de refrigerante. Se considera necesario su reemplazo inmediato para evitar recalentamientos del motor y posibles daños mayores en el sistema térmico.

| <p>Manguera del radiador</p> | <p>Reparación e instalación de tornamesa vibro</p> |

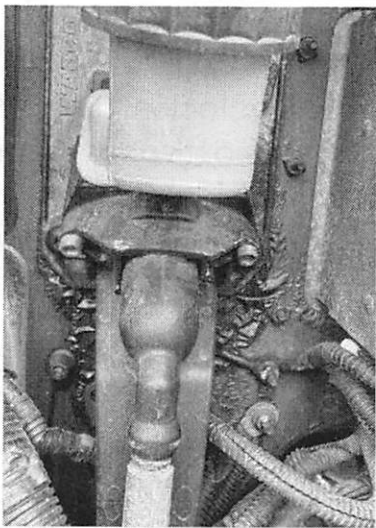
**Bomba principal de embrague:** Durante la inspección y prueba funcional se evidencian fugas visibles de fluido hidráulico en el cuerpo de la bomba, acompañadas de ruidos anómalos durante el accionamiento del pedal. Esta condición indica desgaste interno avanzado y pérdida de eficiencia del sistema hidráulico, afectando la correcta desacople del embrague. Se considera necesario el reemplazo inmediato del componente para evitar fallas totales en el sistema de transmisión.

| Bomba principal de embrague | Bomba auxiliar de embrague |

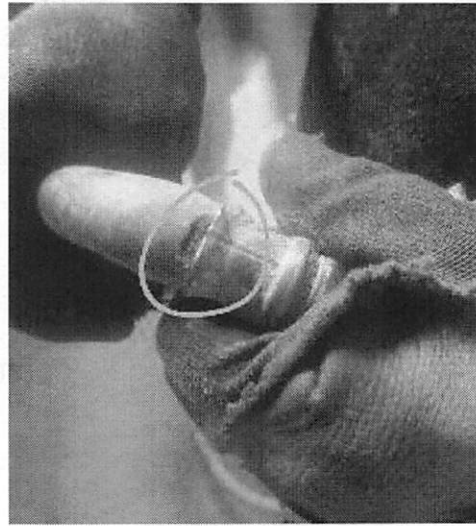
Mangueras del compresor de aire

**Manguera del compresor de aire:** Se observa deterioro del material y leve desprendimiento en el acople de conexión, comprometiendo la hermeticidad del sistema neumático. Esta condición puede generar pérdidas de presión y afectar el funcionamiento del sistema de frenos y accesorios neumáticos. Se recomienda su sustitución para garantizar presión estable y segura.

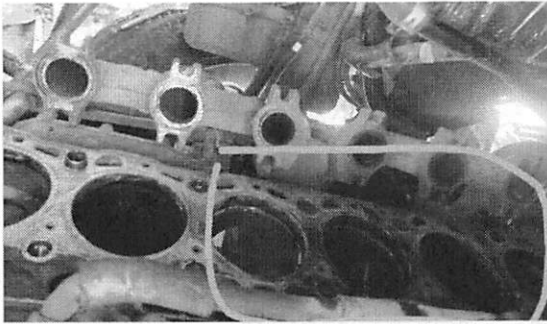
Empaque culata

**Empaque de culata:** Se identifican indicios de afectación asociados a sobrecalentamientos previos del motor, posiblemente derivados de la falla del fan clutch. Esta condición compromete la hermeticidad entre bloque y culata, pudiendo generar mezcla de fluidos o pérdida de compresión. Se recomienda su sustitución una vez se normalice el sistema de refrigeración.

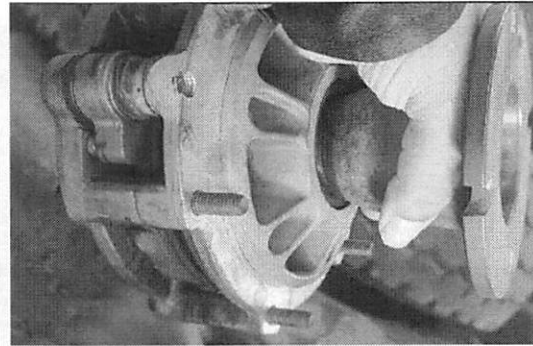
Cambio de Fan clutch

**Fan clutch:** Se observa que el fan clutch no acopla correctamente durante el incremento de temperatura del motor, limitando la activación eficiente del ventilador del radiador. Esta condición genera recalentamiento progresivo del motor, lo cual puede derivar en deterioro del empaque de la culata si no se interviene oportunamente. Se considera necesario el reemplazo del componente.

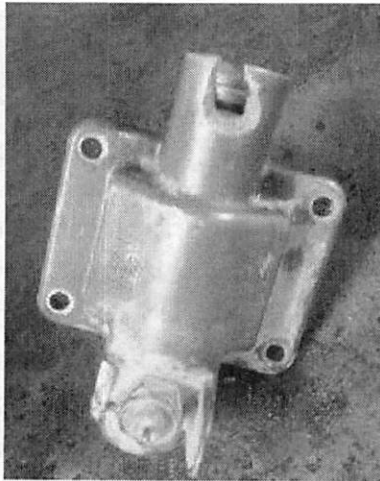
Tapa del toma fuerza

**Tapa del tomafuerza:** Se evidencia fractura en el extremo de la tapa, comprometiendo el sellado del sistema y generando riesgo de fuga de lubricante. El daño puede asociarse a vibraciones prolongadas, esfuerzos mecánicos excesivos o fatiga del material.

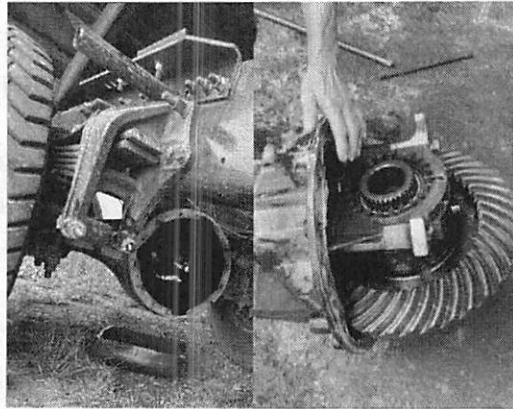
**Transmisión trasera de volqueta:** Según lo manifestado y verificado en inspección, la transmisión comenzó a generar ruido anormal durante la operación. Al realizar revisión preliminar se evidencian componentes con desgaste y algunas zonas picadas en los engranajes, lo que indica deterioro por uso prolongado. Es posible que el conjunto haya presentado desalineación progresiva debido a trabajo constante bajo carga y desgaste normal de sus componentes, situación que terminó afectando el acople y funcionamiento adecuado del sistema. Se considera técnicamente necesario adquirir e instalar una transmisión completa nueva, con el fin de restablecer condiciones seguras y estables de operación del vehículo.

Cambio transmisión trasera de volqueta.

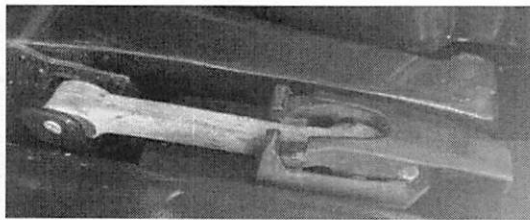
**Seguros de capot:** Se evidencian seguros deteriorados que no garantizan fijación adecuada del capot, generando riesgo de apertura involuntaria durante la operación. Se requiere reemplazo.

Cambio seguros de capot

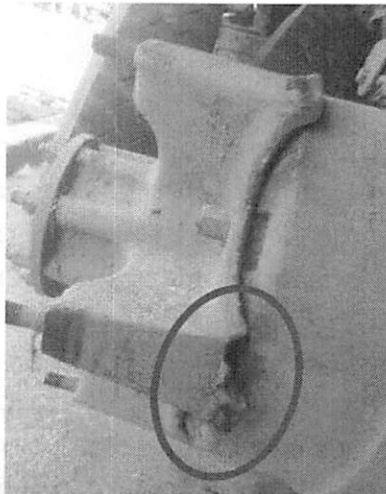
Araña de artillería

**Araña de artillería (cruceta del cardán):** Se encuentra fracturada en uno de sus extremos, lo que impide la correcta transmisión de torque y genera riesgo de falla total del sistema de transmisión. Requiere reemplazo inmediato.

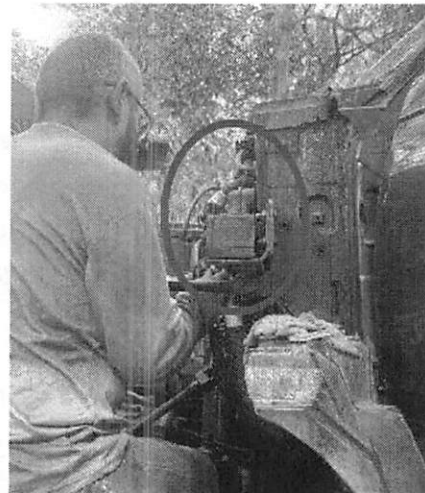
Empaquetadura bomba del freno

**Empaquetaduras bomba de freno:** Presentan fugas visibles, comprometiendo la presión y eficiencia del sistema de frenos. Se requiere sustitución.

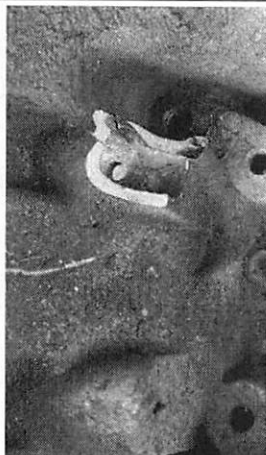
**Carevaca motor:** Se observa deterioro estructural en el componente de protección del motor, comprometiendo soporte y seguridad del conjunto. Requiere remplazo inmediato para que no se afecten otros componentes.

| Carevaca | Horquilla de embrague |

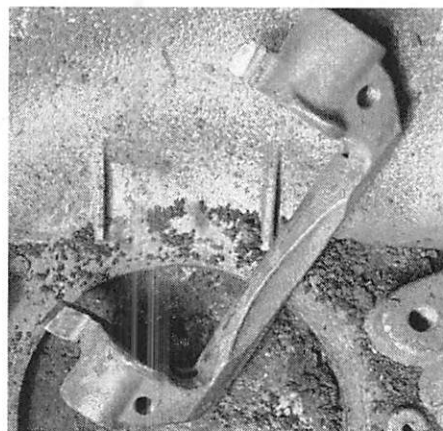
**Horquilla de embrague:** Se encuentra fracturada, afectando el acople del sistema de embrague. Requiere sustitución
