| | <b>INFORME DE INTERVENTORIA O SUPERVISION</b> | | | |

**INTERVENTORIA DEL CONTRATO DE OBRA No. 20261842**

MEJORAMIENTO CON ADOQUIN CALLE 21 ENTRE CARRERA 14E Y CALLE 21B BARRIO  
 ARNULFO GUERRERO Y VIA ENTRE MANZANAS G Y 13, H 12 Y DIAGONAL 20 BIS ENTRE  
 CRA 12E Y TR 13E BARRIO VILLA LAS LAJAS DE LA CIUDAD DE PASTO

**INFORME DE INTERVENTORIA No. 1**

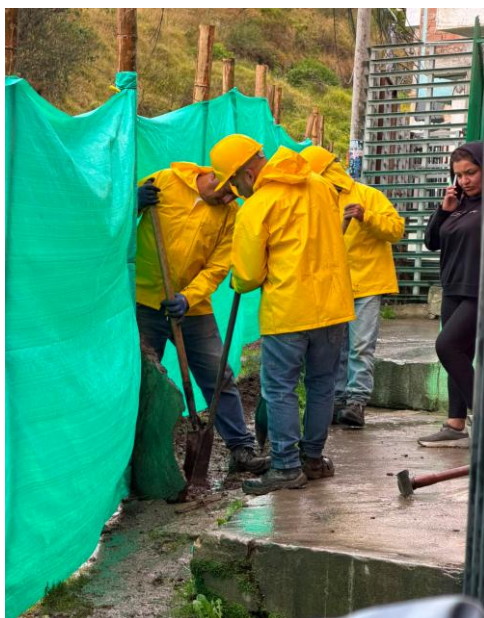
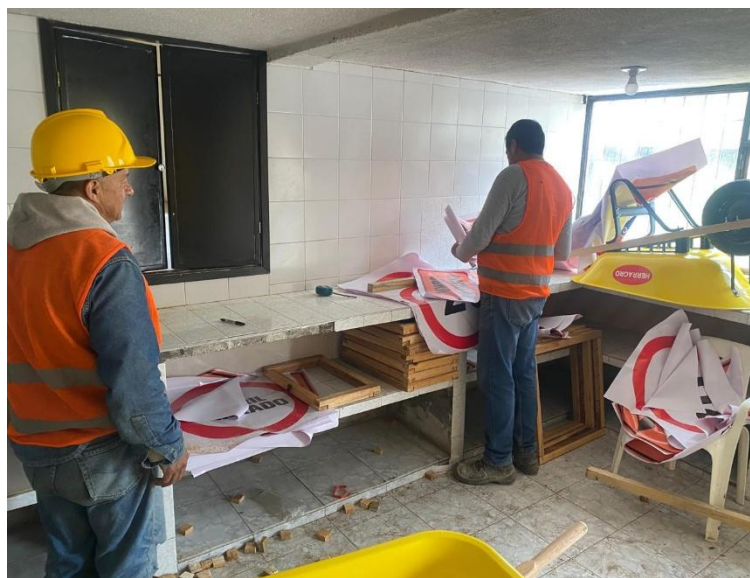
Se realiza la instalación del cerramiento provisional, así como recomendaciones reiteradas de mantener la señalización de obra y las medidas de seguridad frente al tráfico y al desarrollo de las actividades. También se registra, para el 6 de agosto, la ejecución de una zanja en el borde del tramo Arnulfo Guerrero como medida para facilitar la evacuación del agua y reducir el deterioro asociado a las condiciones lluviosas.

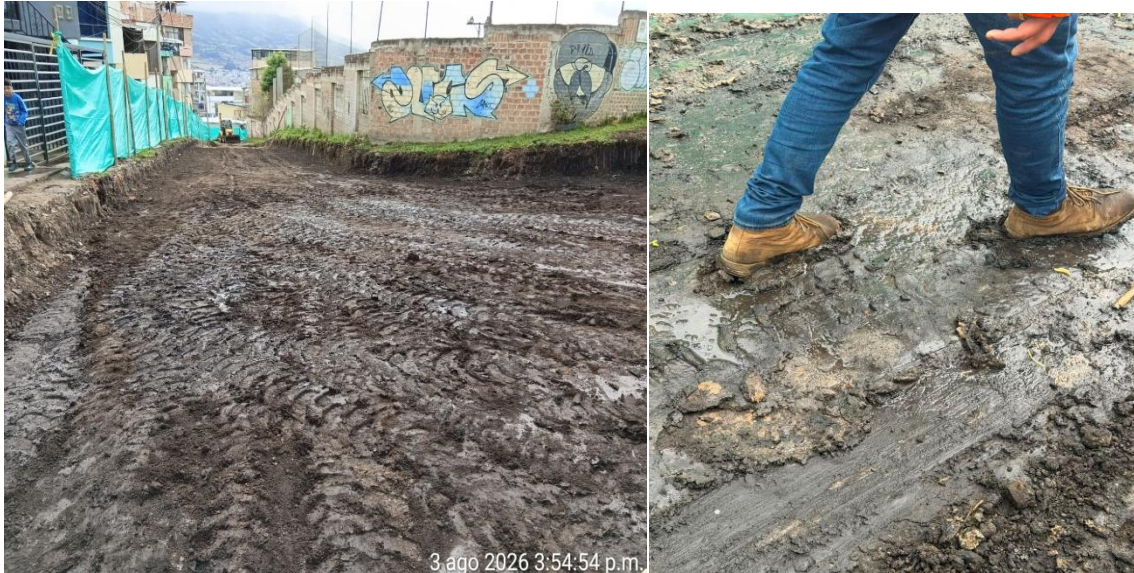
##### 5.1 Exposición y saturación de la subrasante

El requerimiento técnico INUS-10 de fecha 05 de agosto de 2026 registra que el tramo comprendido entre K0+025 y K0+094+47 permaneció excavado y expuesto aproximadamente 72 horas, sin conformación, compactación y sellado superficial, permitiendo la infiltración de aguas lluvias. Se observaron encharcamientos, saturación

del suelo, huellas de maquinaria, pérdida de uniformidad superficial y deterioro de las condiciones obtenidas durante la excavación.

- ✓ Escarificar la superficie afectada hasta eliminar el material saturado.
- ✓ Permitir la aireación natural o ejecutar las actividades necesarias para reducir el contenido de humedad hasta condiciones aptas para compactación.
- ✓ Si la reducción de humedad no es viable o el material perdió sus propiedades mecánicas, retirar y reemplazar por material seleccionado aprobado por la interventoría.
- ✓ Conformar nuevamente la subrasante y compactarla de acuerdo con las densidades y requisitos establecidos en las especificaciones y el Anexo Técnico.
- ✓ No continuar con afirmado, subbase, base o adoquín hasta la recepción formal de la subrasante.

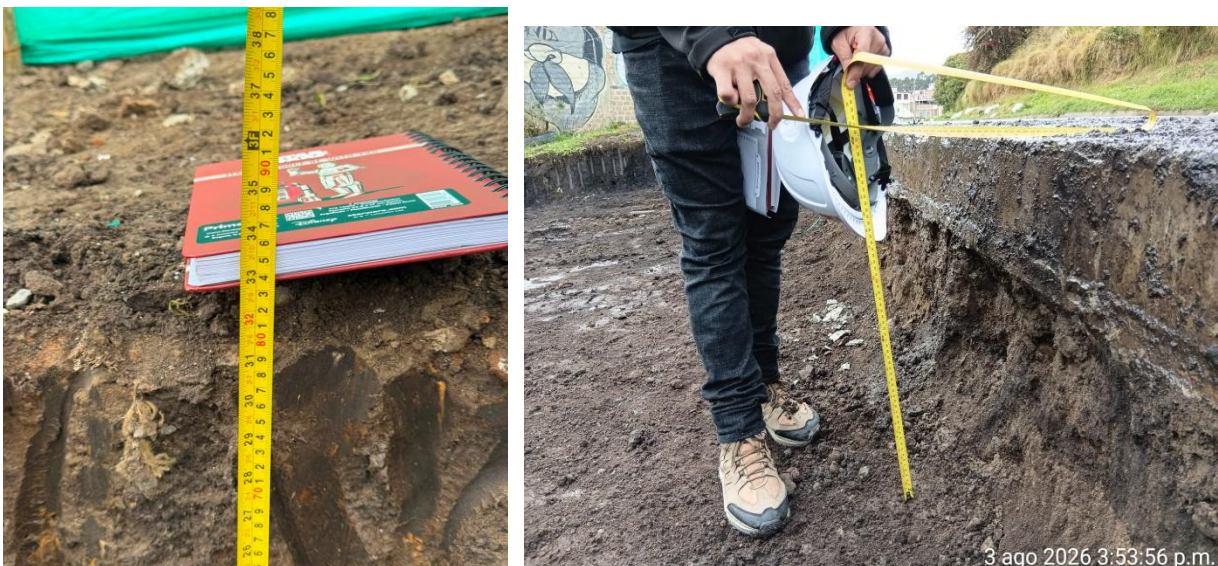
## 5.2 Sobreexcavación y control de cotas

El 4 de agosto se registra una sobreexcavación aproximada de 15 a 20 cm entre las abscisas 0+020 y 0+000, respecto de la profundidad establecida en planos. Lo cual se recomienda verificarse mediante control topográfico y registro de cotas antes de adoptar la solución constructiva.

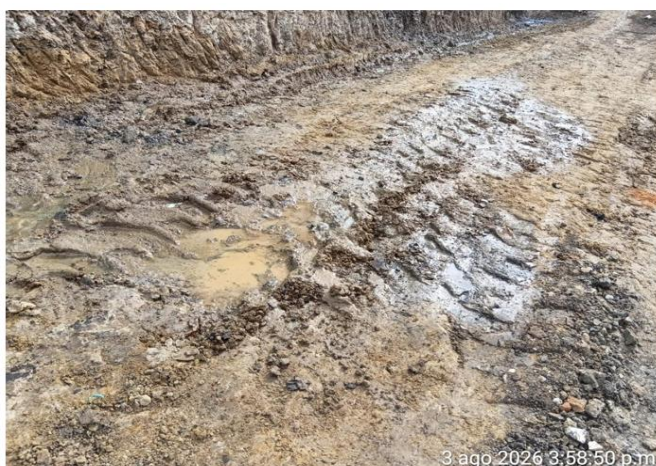
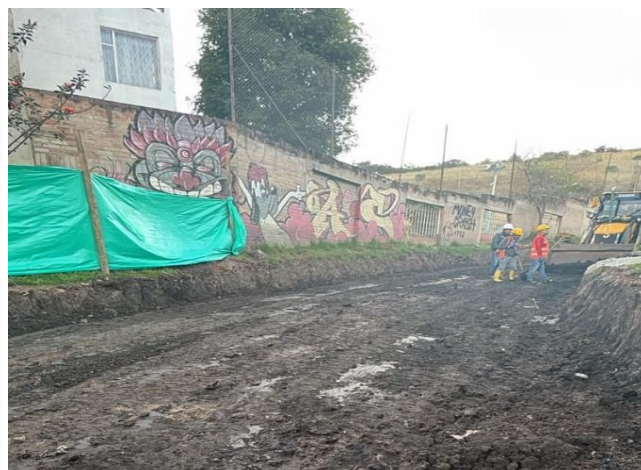
### 5.3 Material colocado para compensar la sobreexcavación

Se evidenció la colocación de material entre K0+050 y K0+094, sin que previamente la subrasante hubiera sido conformada, compactada y recibida por la Interventoría. Asimismo, se observó alto contenido de humedad y material que no cumple con las características exigidas para afirmado o recebo destinado a compensar la sobreexcavación.

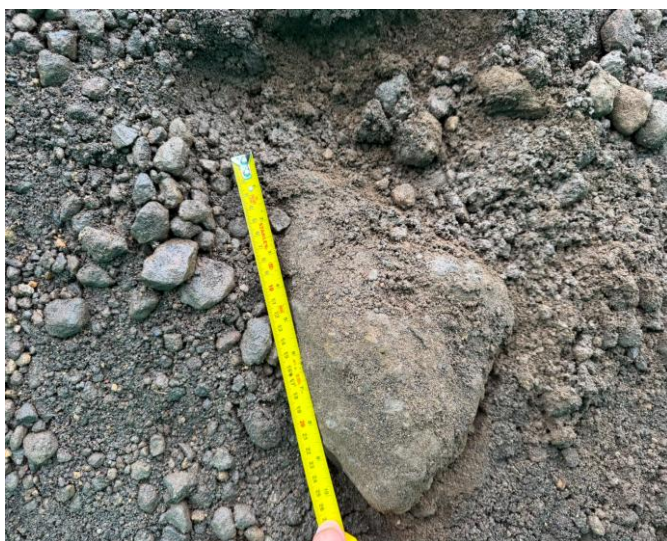
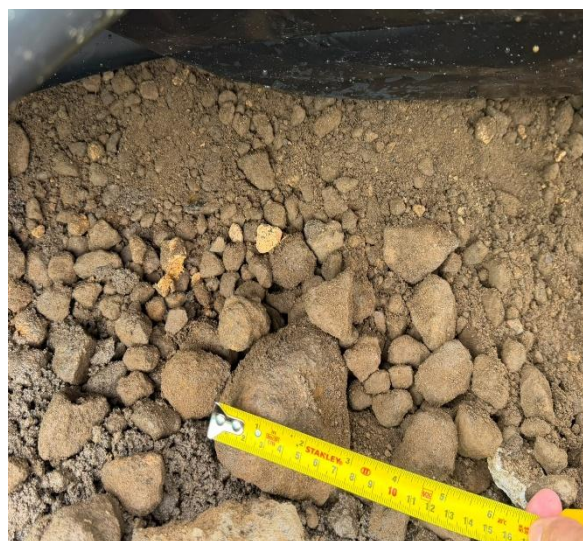
### 5.7. Control del material de subbase

Durante el seguimiento del 6 de agosto se registró la recepción de cuatro viajes de material de subbase. La supervisión visual reportó partículas de aproximadamente 8 a 30 cm y se recomendó realizar una observación a la cantera para mejorar la calidad y el tamaño del material suministrado. También se registró la llegada de volquetas de 3,5 toneladas y se recomendó disponer el material en capas de menor espesor para favorecer una adecuada compactación.
