MEMORANDO

**ASUNTO:** Respuesta al radicado I-2026-80865 *Solicitud de activación de póliza por daños en cubierta debido a lluvias - Colegio Ofelia Uribe de Acosta sede A*

En atención al memorando con radicado I-2026-80865, relacionado con la solicitud de activación de la Póliza Todo Riesgo Daños Materiales por las afectaciones presentadas en la cubierta del Colegio Ofelia Uribe de Acosta sede A, nos permitimos remitir la información complementaria requerida, en los siguientes términos:

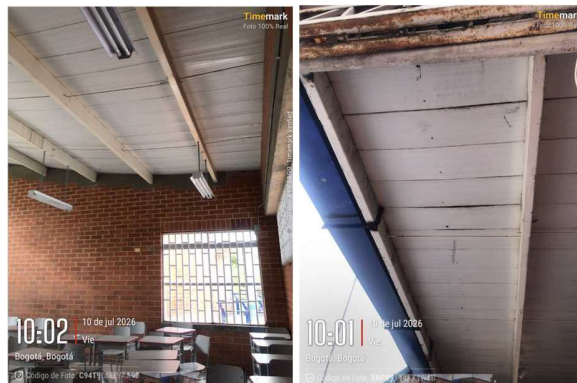
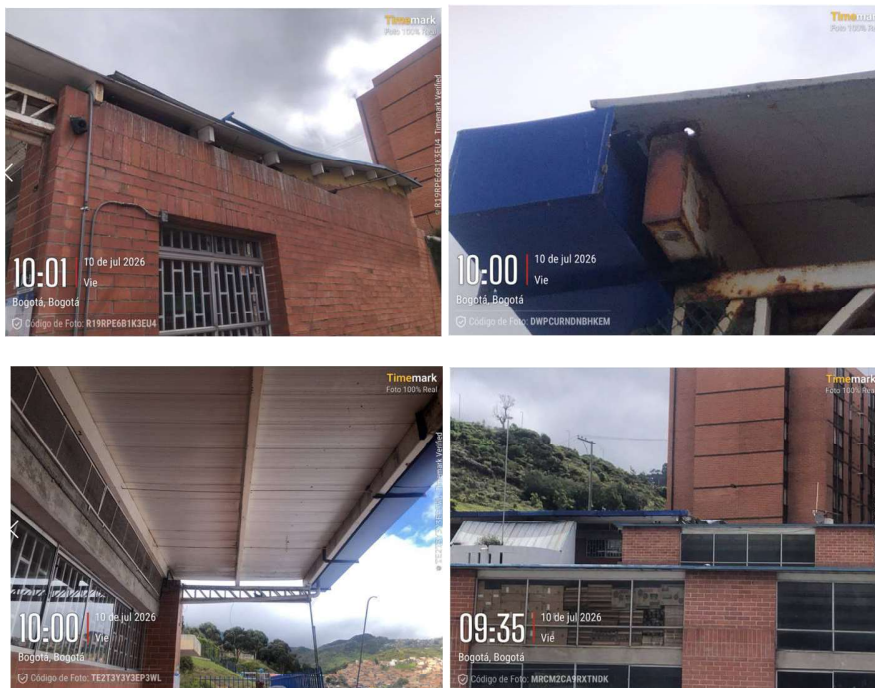
Se adjunta registro fotográfico detallado y en buena resolución correspondiente a las tejas afectadas y al área comprometida de la cubierta, en el cual se evidencian las afectaciones reportadas por la institución educativa.

Conforme a la verificación técnica adelantada, se evidenció que el área de afectación inmediata corresponde aproximadamente a diez metros cuadrados (10 m<sup>2</sup>). No obstante, debido a que la teja afectada corresponde a una pieza continua de aproximadamente once (11) metros de longitud, instalada de extremo a extremo de la cubierta, técnicamente se requiere el reemplazo integral del elemento, razón por la cual el área de intervención asociada al cambio de la pieza corresponde aproximadamente a sesenta metros cuadrados (60 m<sup>2</sup>) de cubierta. Debido a la altura de la cubierta, se aprecia la afectación de solo la teja del extremo. Sin embargo, por debajo en el aula, se evidencia que posiblemente se encuentren afectadas dos tejas.

Durante la inspección se evidenció el levantamiento y la deformación localizada de algunos sectores de la cubierta termoacústica tipo ECOROOF 37 en UPVC, instalada en el área indicada por la institución educativa. Las afectaciones observadas se concentran en elementos específicos de la cubierta y no presentan, a partir de la revisión visual realizada, un comportamiento generalizado sobre la totalidad del sistema instalado.

De acuerdo con las condiciones identificadas y con la información suministrada por la institución educativa, las afectaciones se habrían presentado con posterioridad a los fuertes vientos registrados el 14 de junio de 2026. El patrón observado es técnicamente compatible con los efectos de presión y succión generados por el viento, los cuales pueden ocasionar el levantamiento y la deformación de los elementos de cubierta, especialmente en los puntos sometidos a mayores solicitaciones.

Sin perjuicio de lo anterior, las características identificadas corresponden a una afectación localizada y de aparición súbita sobre elementos puntuales de la cubierta, sin que se evidencie predominantemente un comportamiento asociado con el deterioro progresivo, el desgaste uniforme del material o una afectación generalizada del sistema.

Se recomienda realizar oportunamente la intervención correctiva correspondiente, con el fin de evitar filtraciones, pérdida de funcionalidad del sistema de cubierta y posibles afectaciones adicionales sobre la infraestructura y el normal desarrollo de las actividades académicas.
