FICHA DE EVALUACION  
INFRAESTRUCTURA PÚBLICA  
EN SALUD

CAUCA

PAEZ

EMPRESA SOCIAL DEL ESTADO TIERRADENTRO ESE UNIDAD DE ATENCION EN SALUD PAEZ

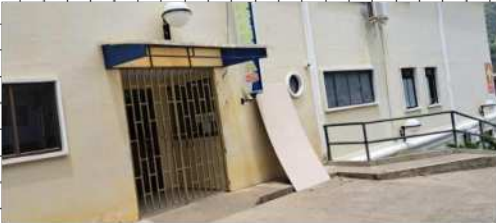
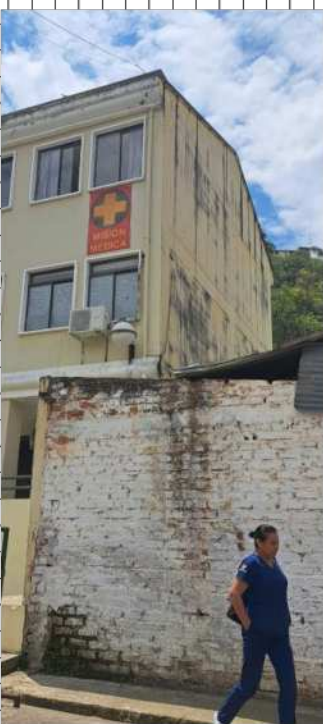
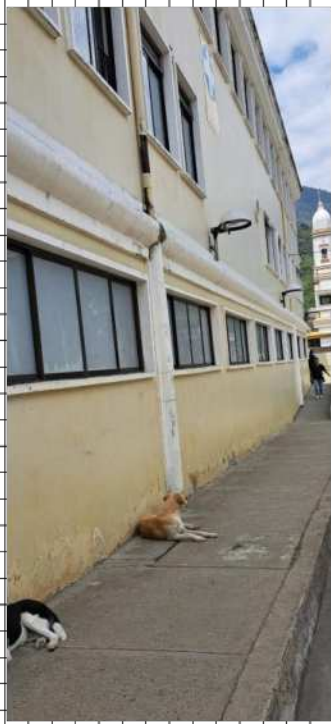
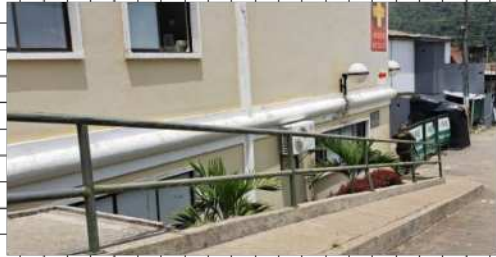
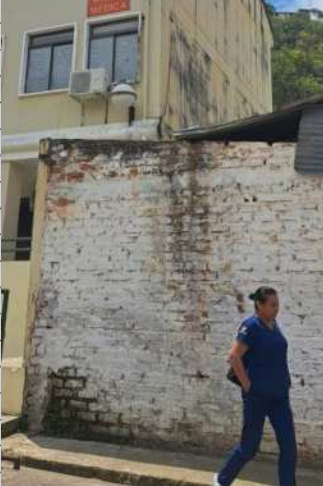
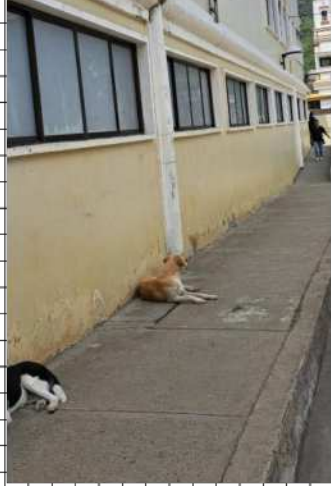
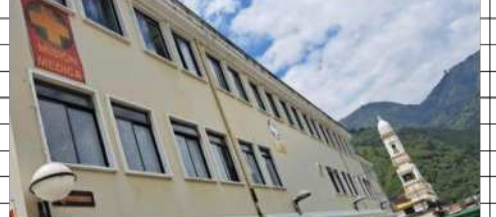
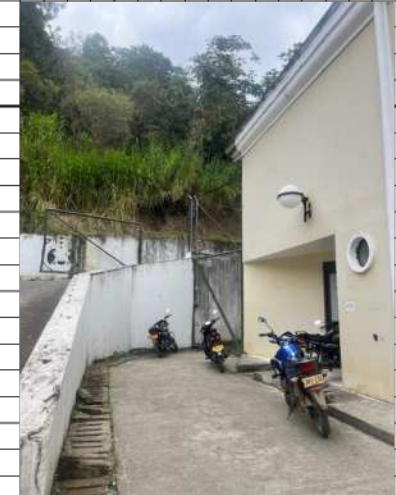
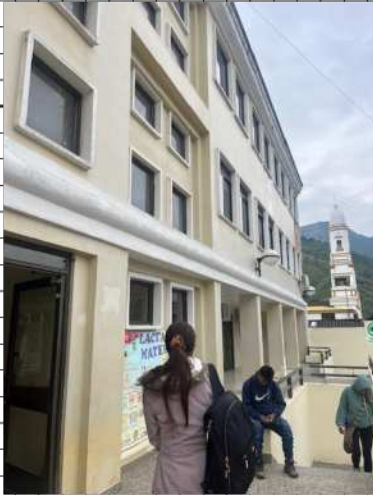
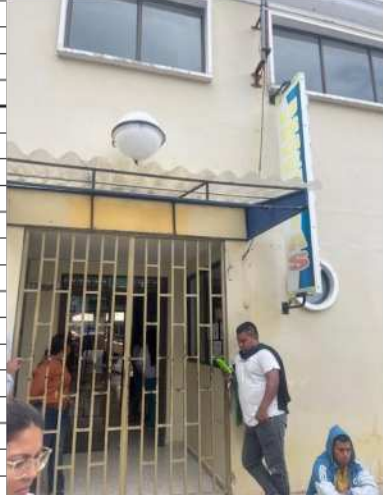
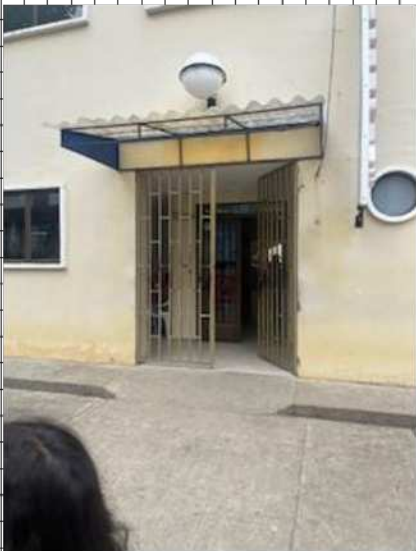
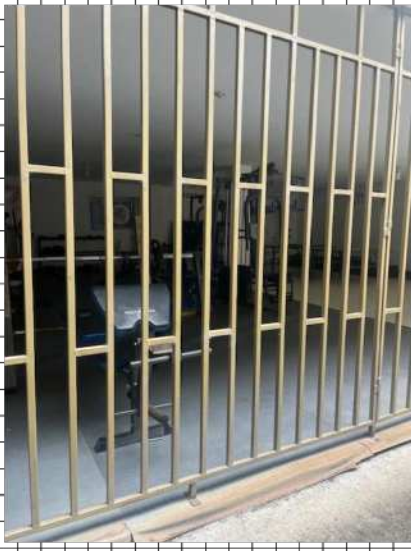
SERVICIO: FACHADAS

| | | | LADRILLO PAÑETE PINTURA | MAL | | | PINTURA MARCOS | MAL | PINTURA MARCOS | MAL | | |
| CANTIDAD APROXIMADA A INTERVENIR<br>( M2- ML-Unidad) | | | 1164,29 | | | | 9,3 ML | | 879,95 ML | | | |

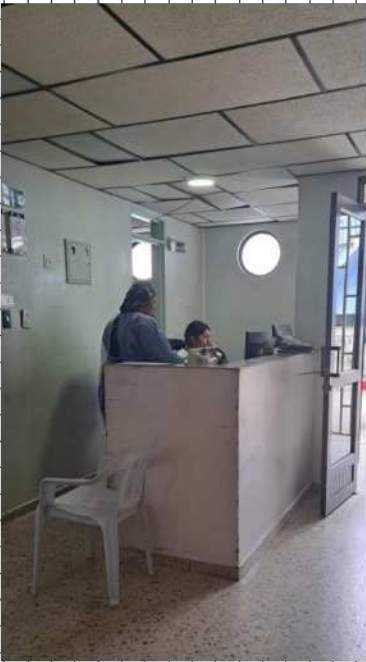
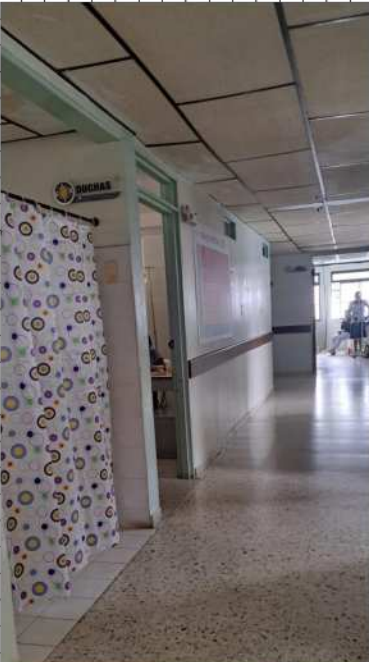
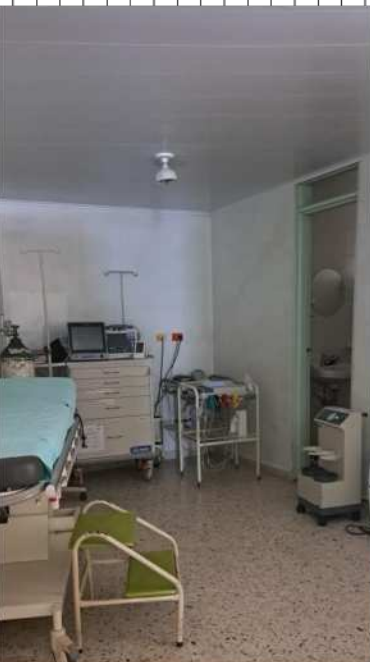
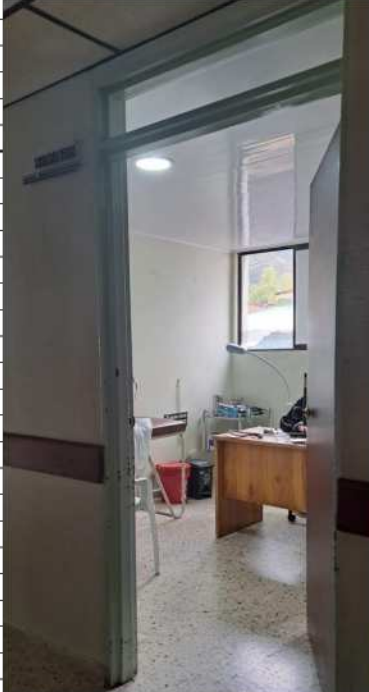
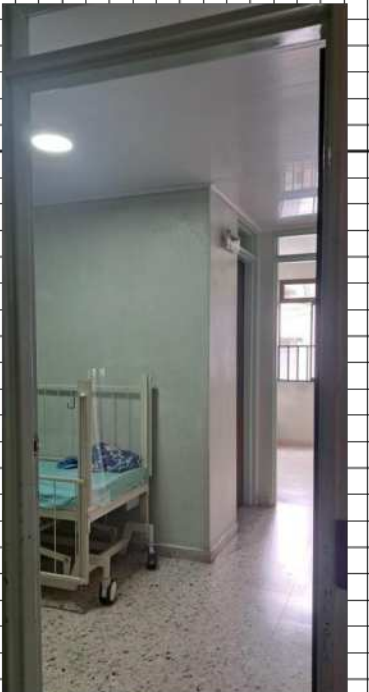
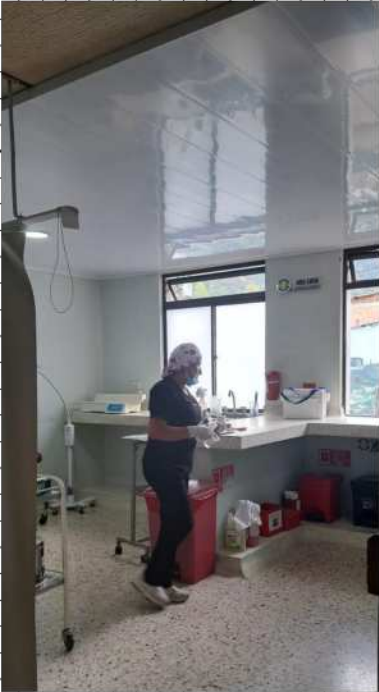
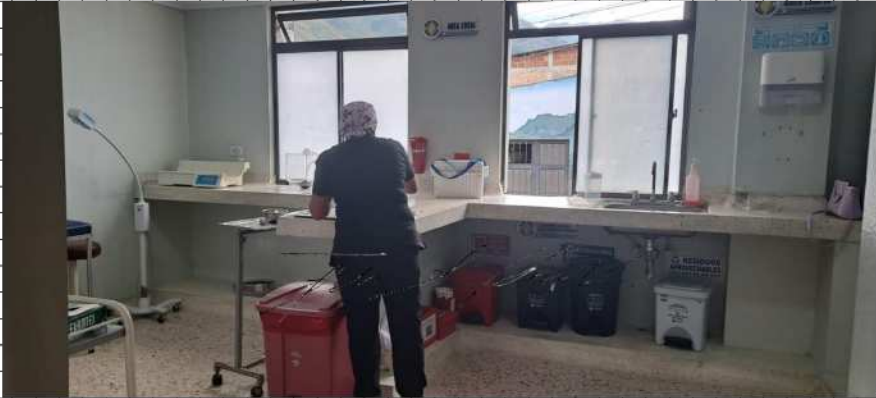
SERVICIO: URGENCIAS

| | BALDOSA GRANITO | MAL | LADRILLO PAÑETE PINTURA | MAL | BOARD | MAL | MADERA | mal | | | | |
| CANTIDAD APROXIMADA A INTERVENIR<br>( M2- ML-Unidad) | 321,54 | | 792,24 | | 205,25 | | 29 | | | | | |

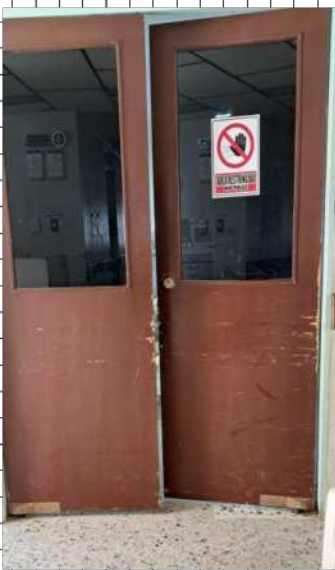
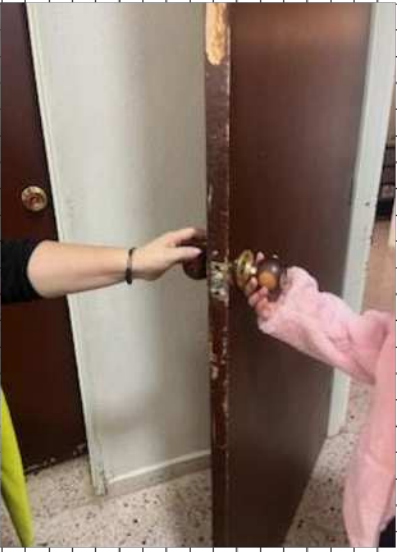
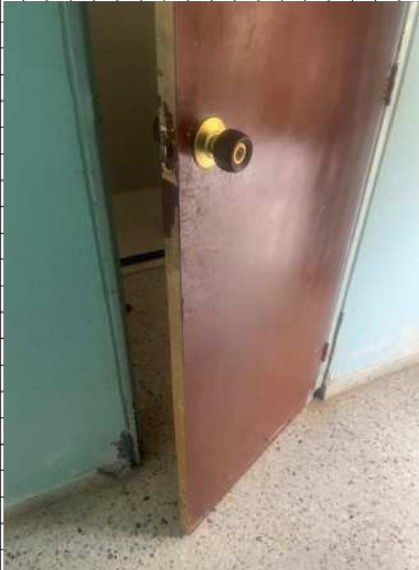
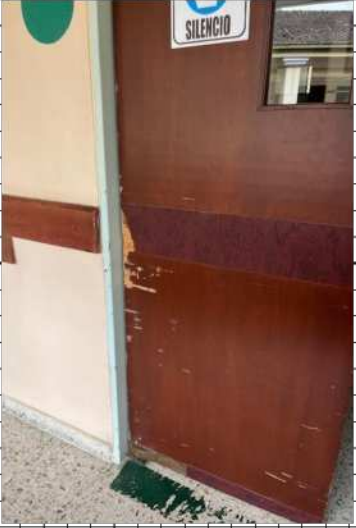
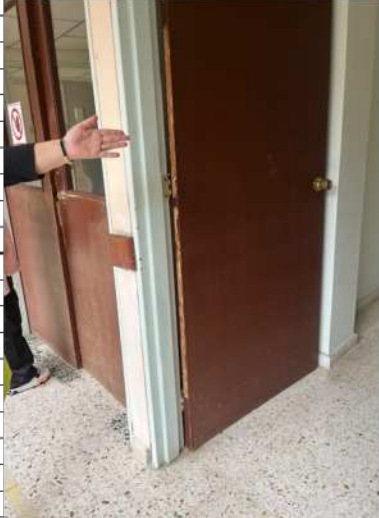
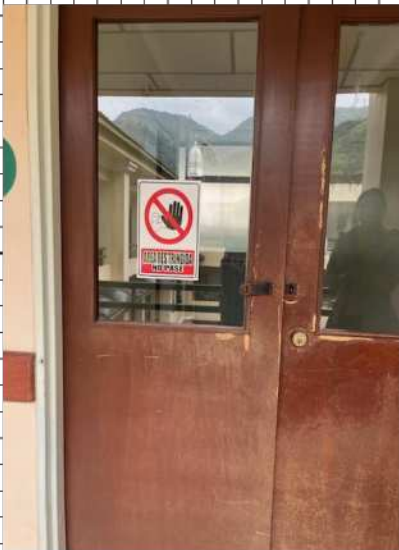
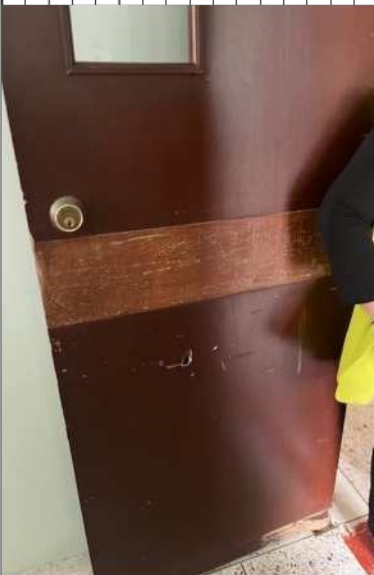
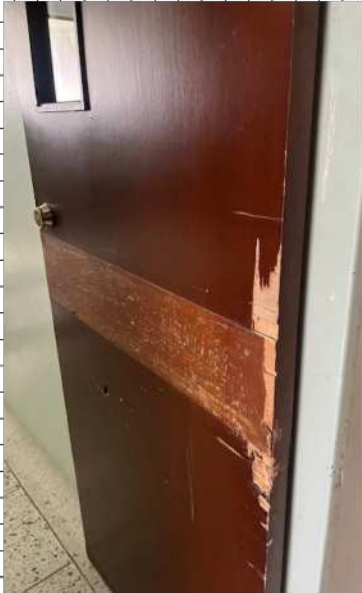
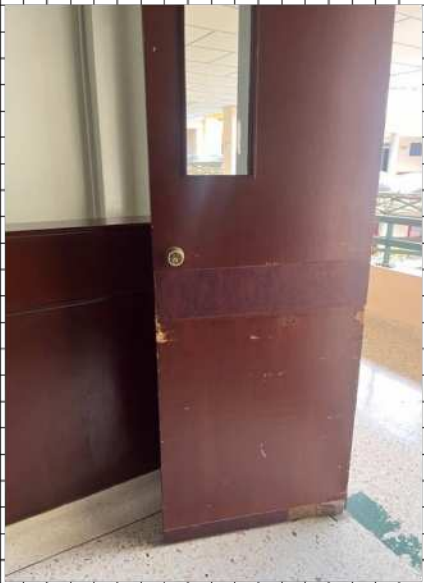
SERVICIO: PUERTAS

| | | | | | | | MADERA | MAL | | | | |

| | | | | | BOARD | MAL | MADERA | MAL | | | | |
