Bogotá, octubre 20 de 2025

Señores  
MINISTERIO DE TRABAJO  
DIRECCION TERRITORIAL DE ANTIOQUIA

Ref. Balance de Ejecución Contrato No. 02 DE 2025 corte 19-Oct-2025

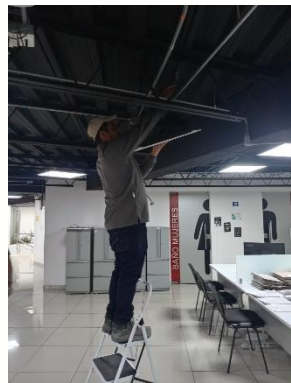
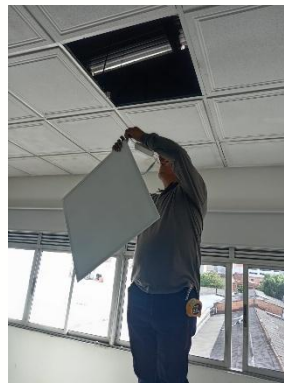
1. DESMONTE DE LAMPARAS EXISTENTES (QUEMADAS) INCLUYE EL RETIRO HASTA EL LUGAR DE DISPOSICION INDICADA

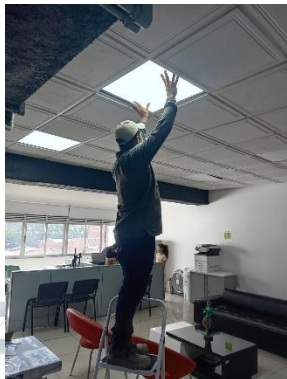
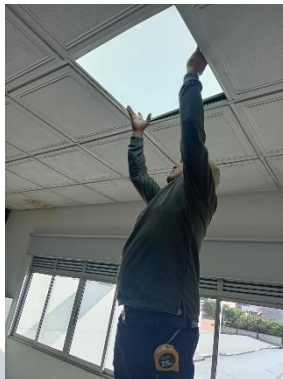
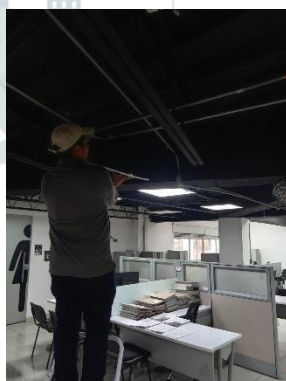
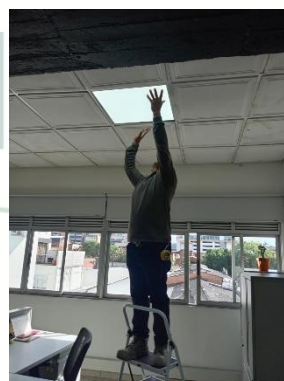
2. SUMINISTRO, TRANSPORTE, E INSTALACION DE LAMPARA PANEL LED, DE 0,60 POR 0,60, EDIFICIO PARTE INTERNA, INCLUYE TODO LO NECESARIO PARA SU CORRECTO FUNCIONAMIENTO.

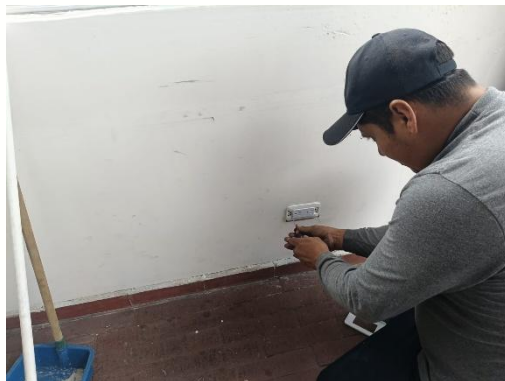
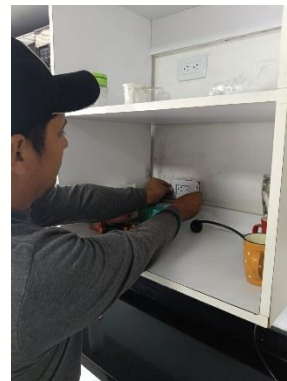
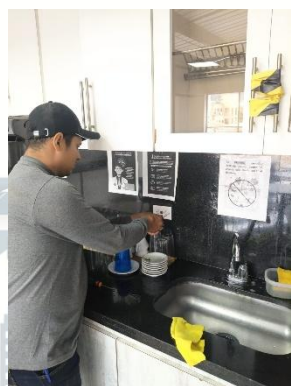
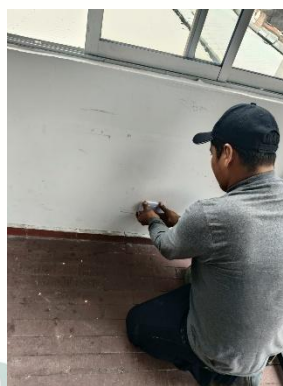
3. SUMINISTRO, TRANSPORTE E INSTALACION DE TOMACORRIENTES E INTERRUPTORES EN GENERAL DE BAÑOS Y EDIFICIO, GENERAL Y TODO LO NECESARIO PARA SU CORRECTA INSTALACIÓN

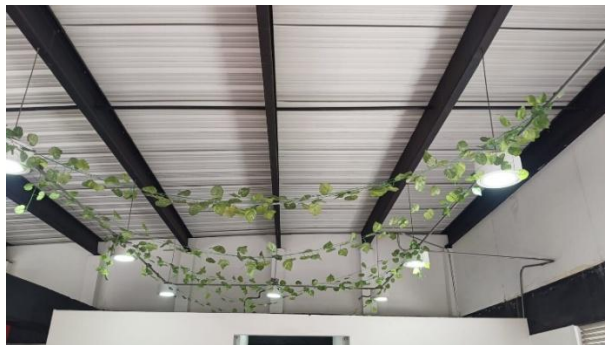
5. SUMINISTRO, TRANSPORTE E INSTALACION DE LAMPARAS LED, COCINETA, EN CUARTO PISO, INCLUYE RETIRO DE LUMINARIAS Y ALAMBRE DONDE SEA NECESARIO Y REPOSICION DE LA MISMA. CUMPLIENDO CON SU CORRECTA INSTALACION Y FUNCIONAMIENTO.

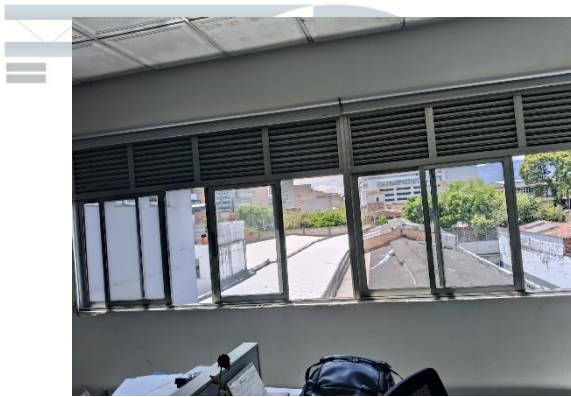
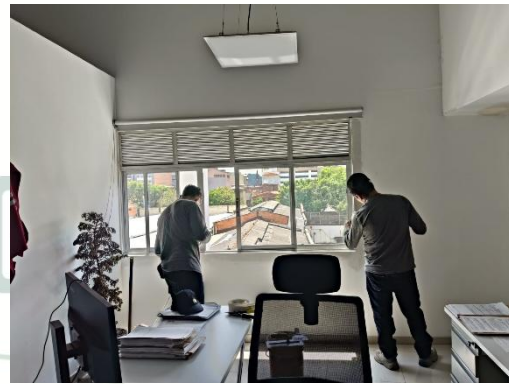
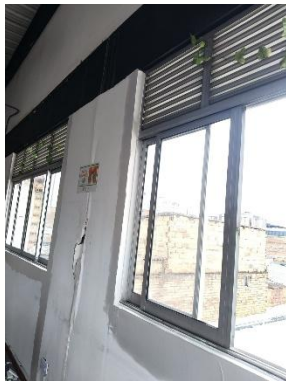
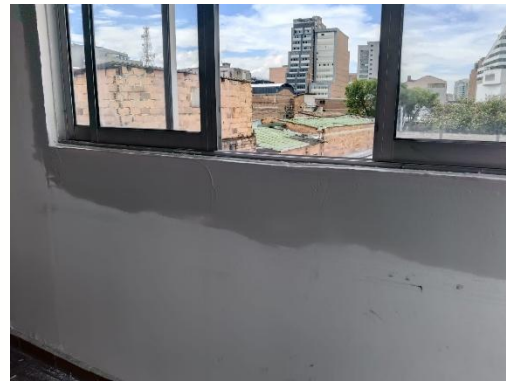
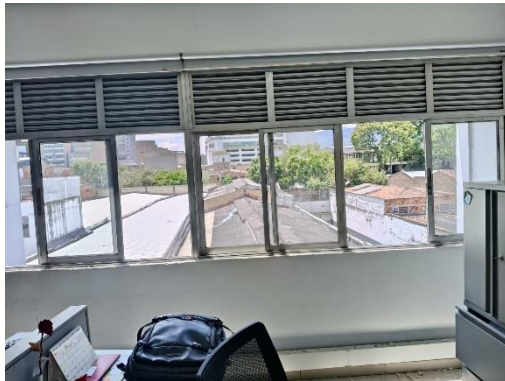
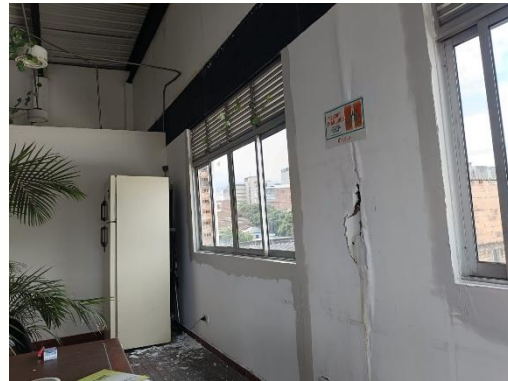
9. MANTENIMIENTO DE VENTANAS Y COTINAS EN ALUMINIO INCLUYE FIJACIONES, REPARACION SUPERBOA PARTES LATERALES, RESANES Y PINTURA Y TODO PARA SU CORRECTO FUNCIONAMIENTO

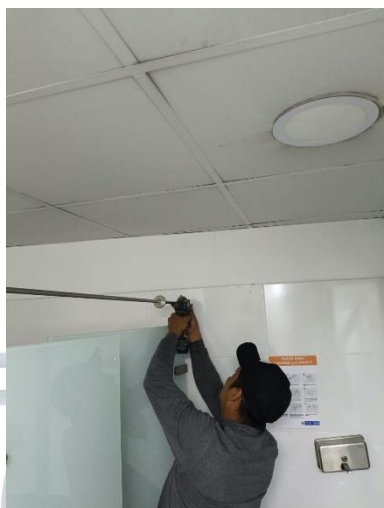
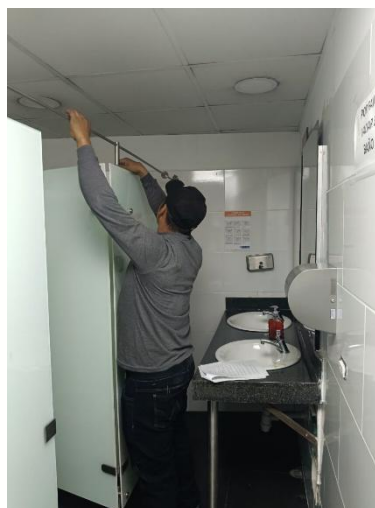
14. SUMINISTRO, TRANSPORTE Y COLOCACION DE BARRA EN ACERO DIAMETRO 1/2 CALIBRE 20 FIJACION DIVISIONES EN BAÑOS HOMBRES PRIMER PISO

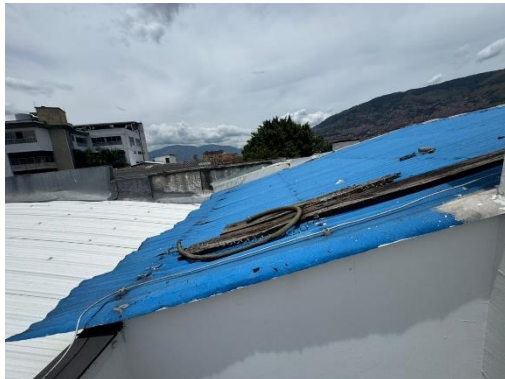
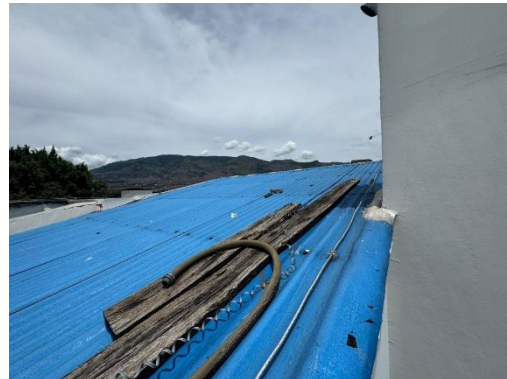
16. DESMONTE DE CUBIERTA TEJA AZUL EN MAL ESTADO 5,10 X 5,85. INCLUYE RETIRO DE MATERIAL SOBRANTE HASTA EL LUGAR DE DISPOSICION INDICADA

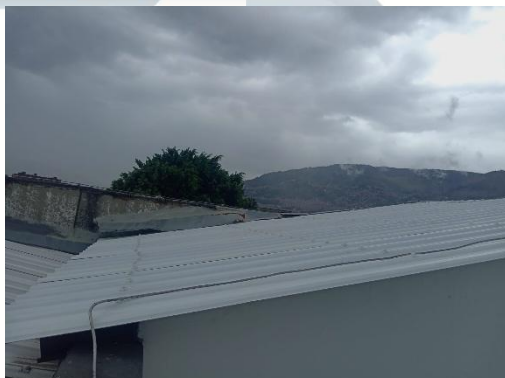
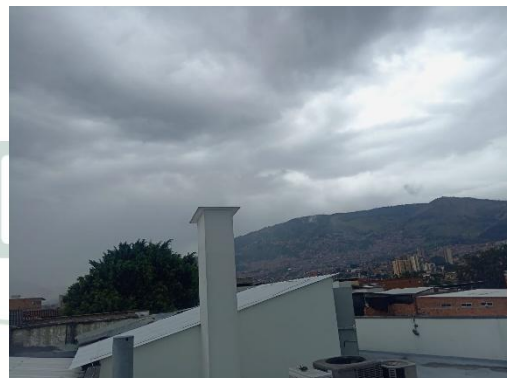
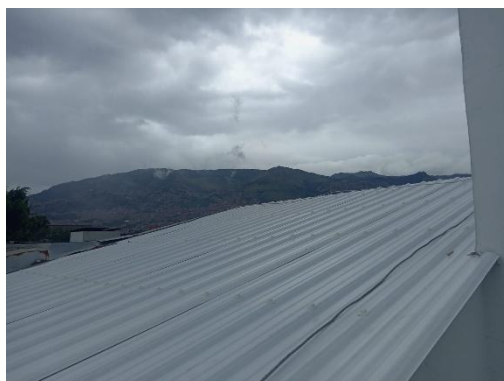
17. SUMINISTRO, TRANSPORTE E INSTALACION DE CUBIERTA TERMOACUSTICO EN POLICARBONATO. MEDIDAS 5,10 X 5,85, Y TODO LO RELACIONADO PARA SU CORRECTO FUNCIONAMIENTO

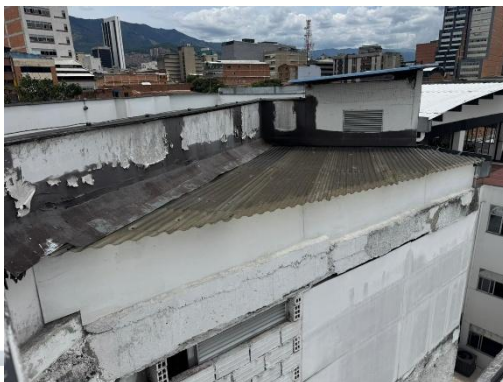
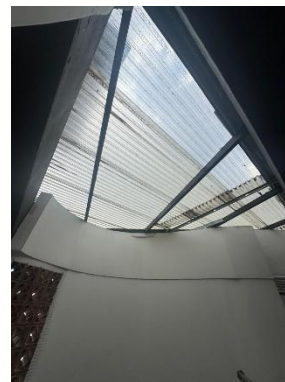
18. DESMONTE DE CUBIERTA EN SECTOR ESCALAS DE EMERGENCIA, INCLUYE RETIRO HASTA EL LUGAR DE DISPOSICION INDICADA MEDIDAS 3,80 X 7,00

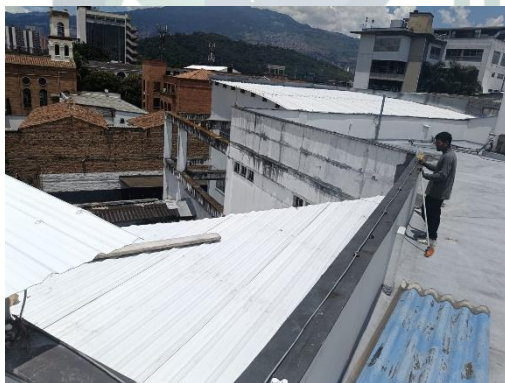
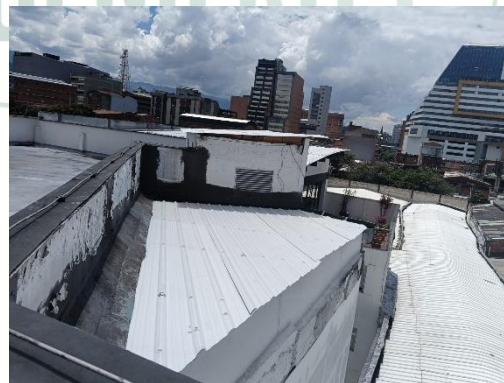
19. SUMINISTRO, TRANSPORTE E INSTALACION DE CUBIERTA PARA ESCALAS DE EMERGENCIA. TERMOACUSTICA EN POLICARBONATO MEDIDAS 3,80 X 7,00

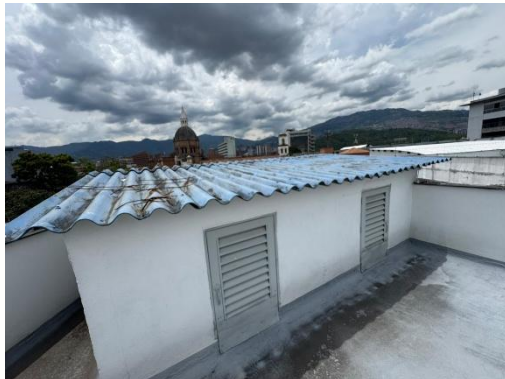
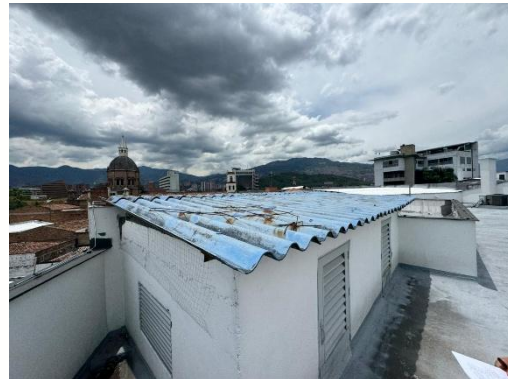
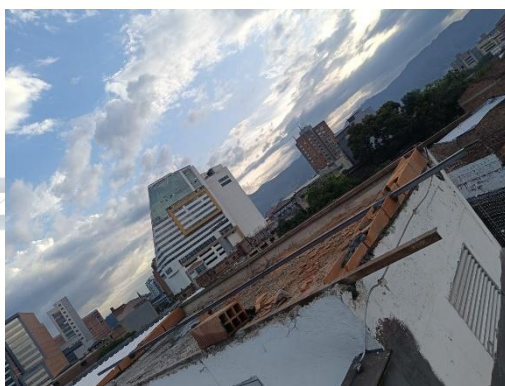
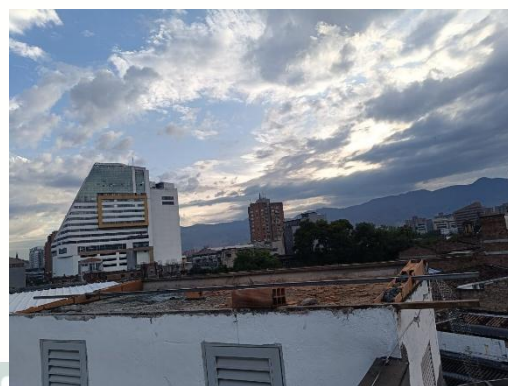
20. DESMONTE DE CUBIERTA COSTADO SUR. OCCIDENTAL DE LA TERRAZA, INCLUYE RETIRO HASTA EL LUGAR DE DISPOSICION INDICADA 2,80 X 5,30

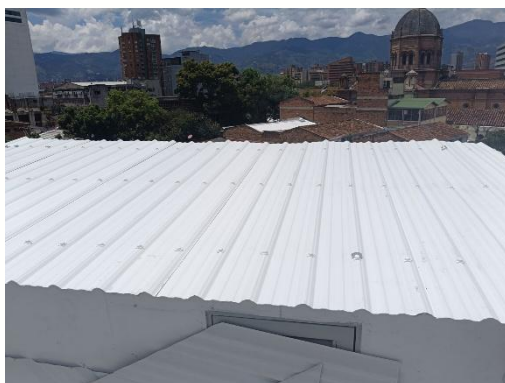
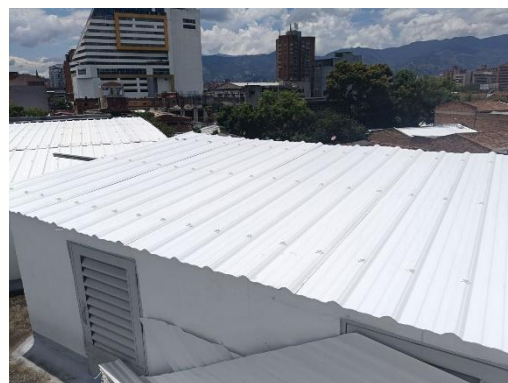
21. SUMINISTRO, TRANSPORTE E INSTALACION DE CUBIERTA TERMOACUSTICA COSTADO SUR OCCIDENTAL, INCLUYE, ESTRUCTURA METALICA, EN DOS AGUAS, TEJA EN POLICARBONATO MEDIDAS 2,80 X 5,30. Y TODO PARA SU CORRECTO FUNCIONAMIENTO.

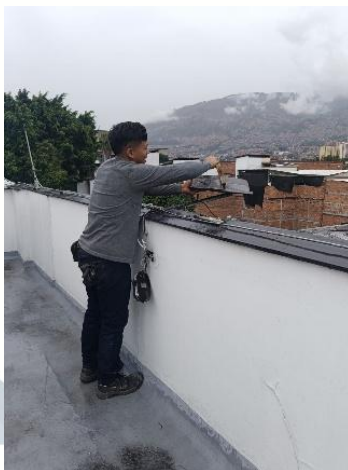
22. DESMONTE DE REFLECTORES EXISTENTES EN ZONA DE TERRAZA, INCLUYE RETIRO DE MATERIAL SOBRANTE HASTA EL LUGAR DE DISPOSICION INDICADO

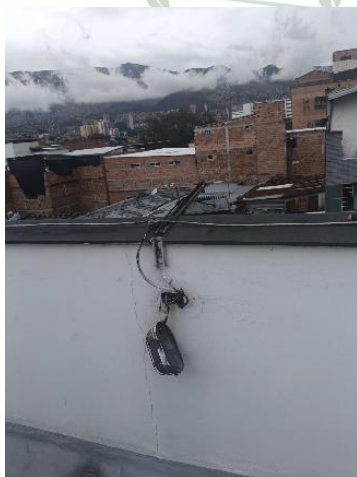
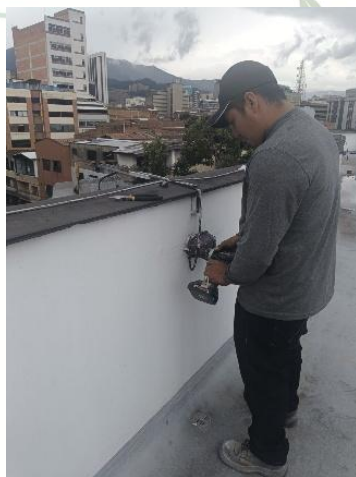
23. DESMONTE DE LUMINARIAS DETERIORADAS EN TERRAZA, INCLUYE RETIRO DE MATERIAL SOBRANTE HASTA EL LUGAR DE DISPOSICION INDICADO

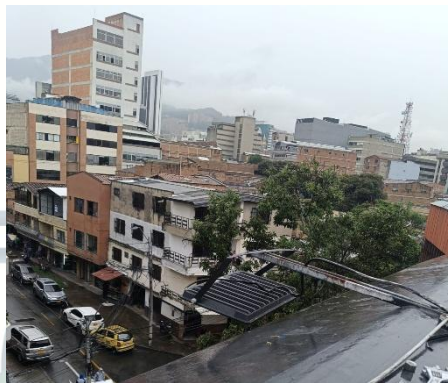
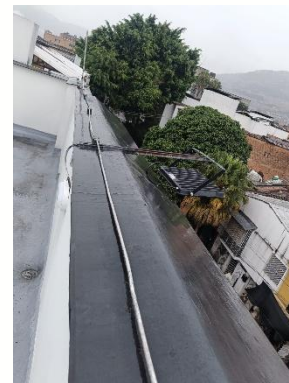
24. SUMINISTRO, TRASPORTE E INSTALACION DE REFLECTORES DE 200 W, EN TERRAZA TIPO MERCURY, O SIMILAR, ICLUYE ALAMBRE, ANDAMIOS Y TODO LO NECESARIO PARA SU CORRECTA INSTALACION, Y FUNCIONAMIENTO

Nota: La instalación de los 4 reflectores faltantes requiere de los parales relacionados en el ítem No. 10, por lo tanto, se extiende la validación del ítem no previsto de impermeabilización completa de ante-techo y junta, para la fijación de los parales y a su vez la impermeabilización de los anclajes.

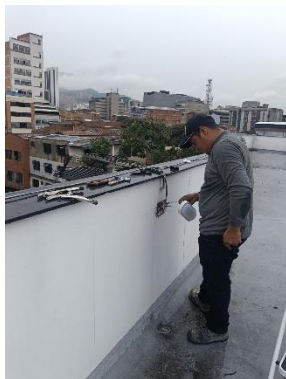
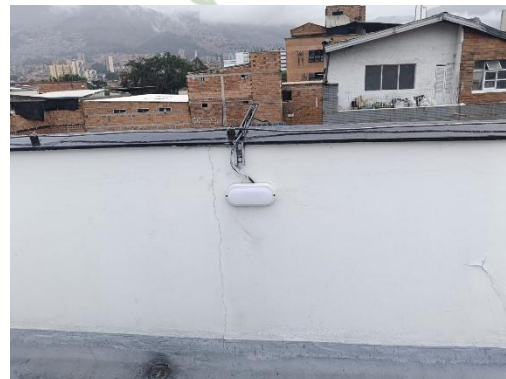
25. SUMINISTRO, TRASPORTE E INSTALACION DE LUMINARIAS EN TERRAZA, TIPO LED. ICLUYE ALMBRE, ANDAMIOS, INCLUYE TODO LO NECESARIO PARA SU CORRECTA INSTALACION (TIPO TORTUGA Y/O SIMILAR)

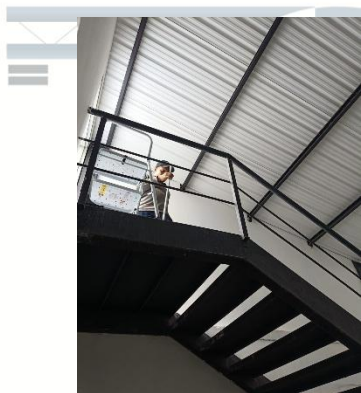
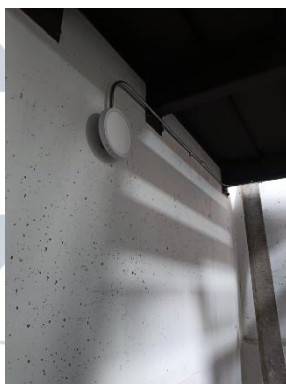
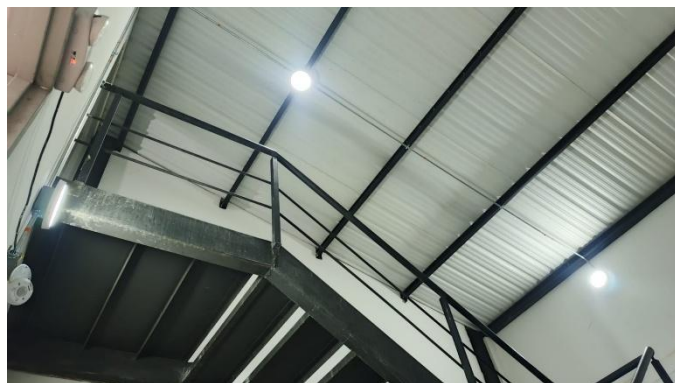
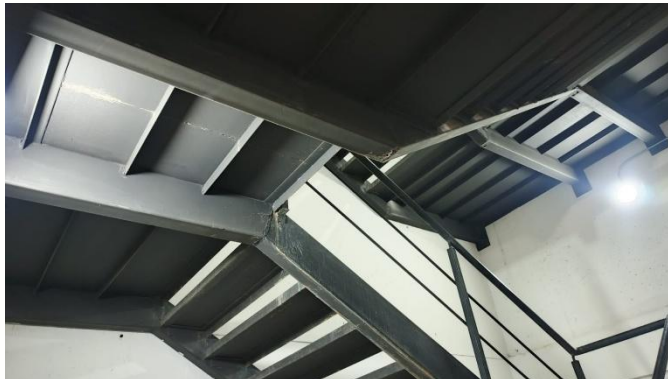
26. SUMINISTRO, TRANSPORTE E INSTALACION DE LAMPARAS PARA ESCALAS DE EMERGENCIA CON SENSOR DE MOVIMIENTO, INCLUYE ALMBRE, Y TODO PARA CORRECTO FUNCIONAMIENTO

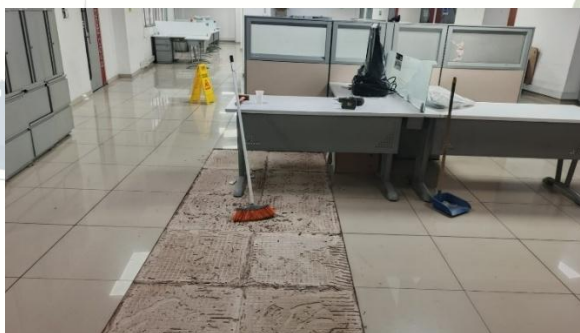
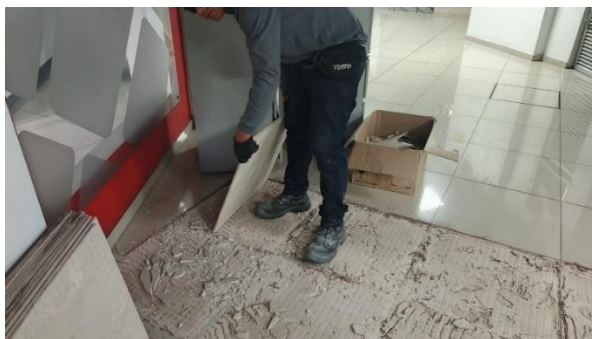
30. DESMONTE Y RETIRO DE BALDOZA PORCELANATO DE 60X60 EXISTENTE, Y LIMPIEZA DE SUPERFICIES, INCLUYE BOTADA HASTA EL LUGAR QUE INDIQUE EL SUPERVISOR.

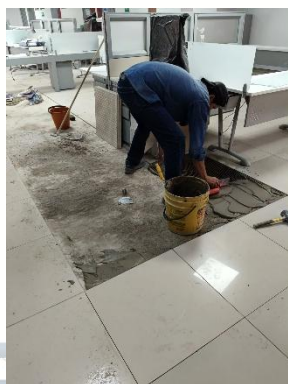
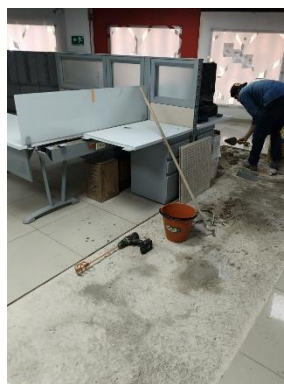
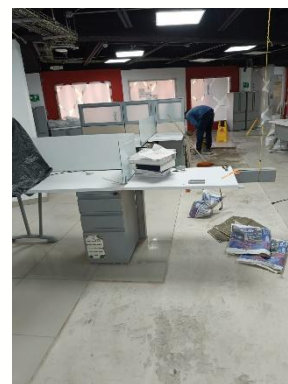
31. REINSTALACION DE BALDOZA PORCELANATO RECUPERABLE DE 60X60, INCLUYE LECHADA, MINERAL, PEGACOR Y TODOLO NECESARIO PARA SU CORRECTA INSTALACION.

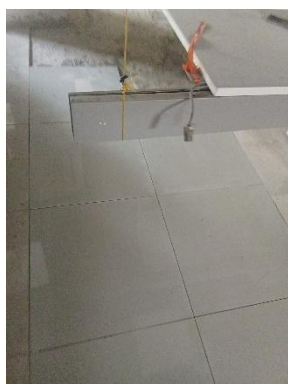
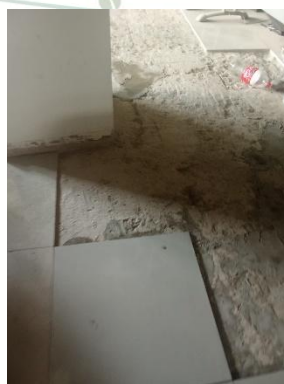
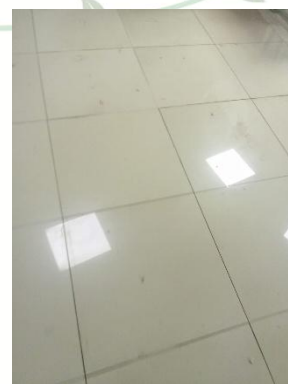
32. SUMINISTRO TRANSPORTE, E INSTALACION DE BALDOZA PORCELANATO DE 60X60 Y/O SIMILAR A LA EXISTENTE, INCLUYE LECHADA, MINERAL, PEGACOR Y TODO LO NECESARIO PAAARA SU CORRECTA INSTALACION..
