## **INFORME PUNTOS CRITICOS**

**CONSEJO MUNICIPAL PARA GESTION DE RIESGO DE DESASTRES**

**SECRETARIA GENERAL Y DE GOBIERNO**

**2026**

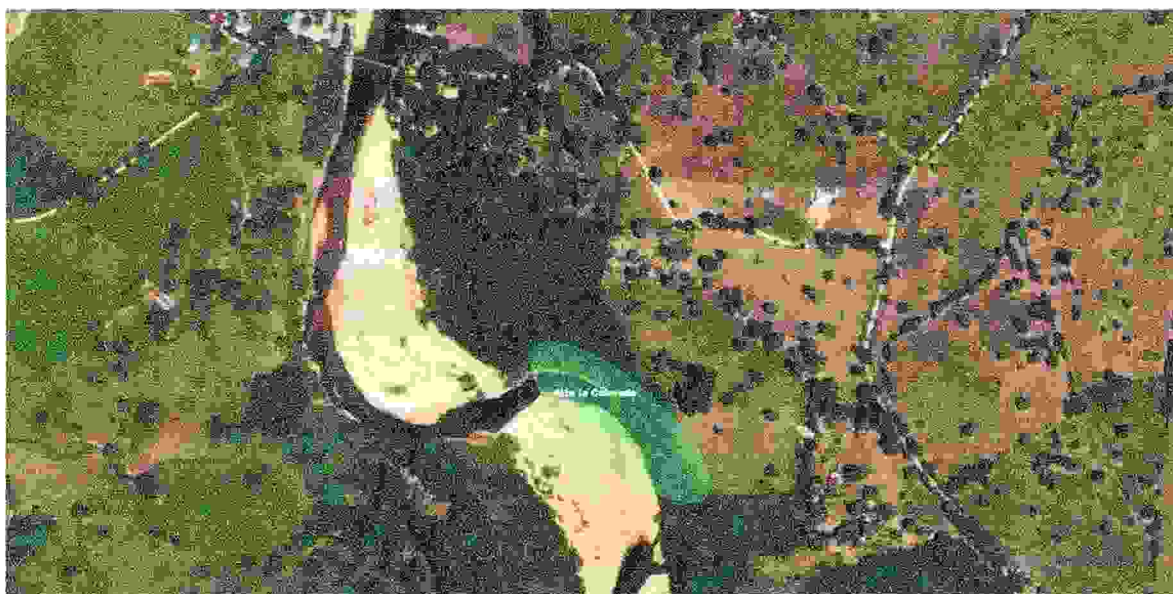
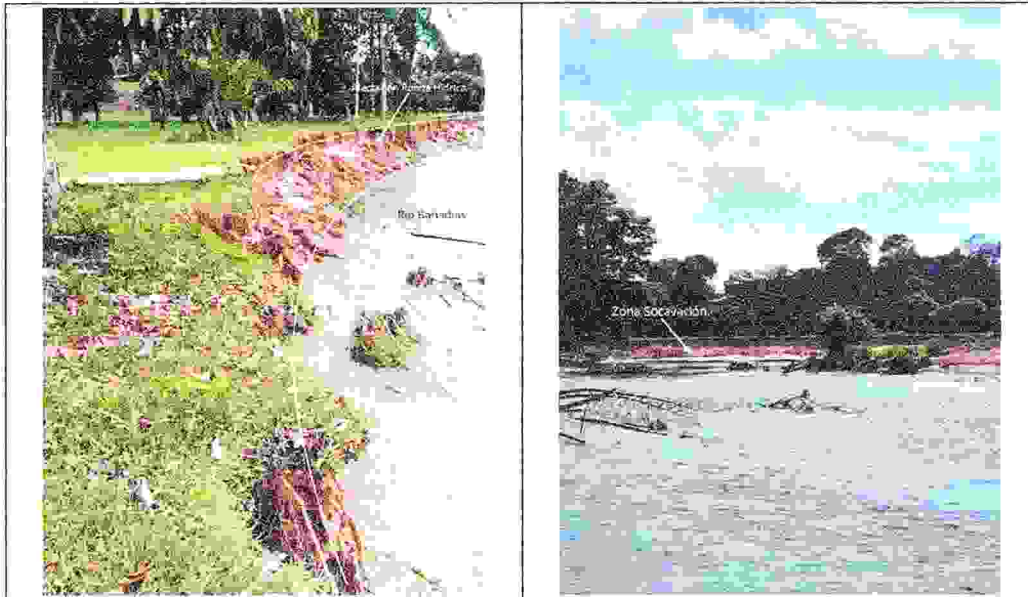
| ID de Punto | PC1 |

El punto crítico identificado en la vereda Alto la Colorada presenta una condición de riesgo constante y progresiva debido a fenómenos severos de socavación lateral, originados por la dinámica fluvial del río Banadía, el cual, al desarrollar meandros pronunciados en este tramo, concentra altas velocidades de flujo sobre la margen externa del cauce; este proceso erosivo socava la base de los taludes de manera acelerada, compromete la estabilidad geomorfológica del terreno.

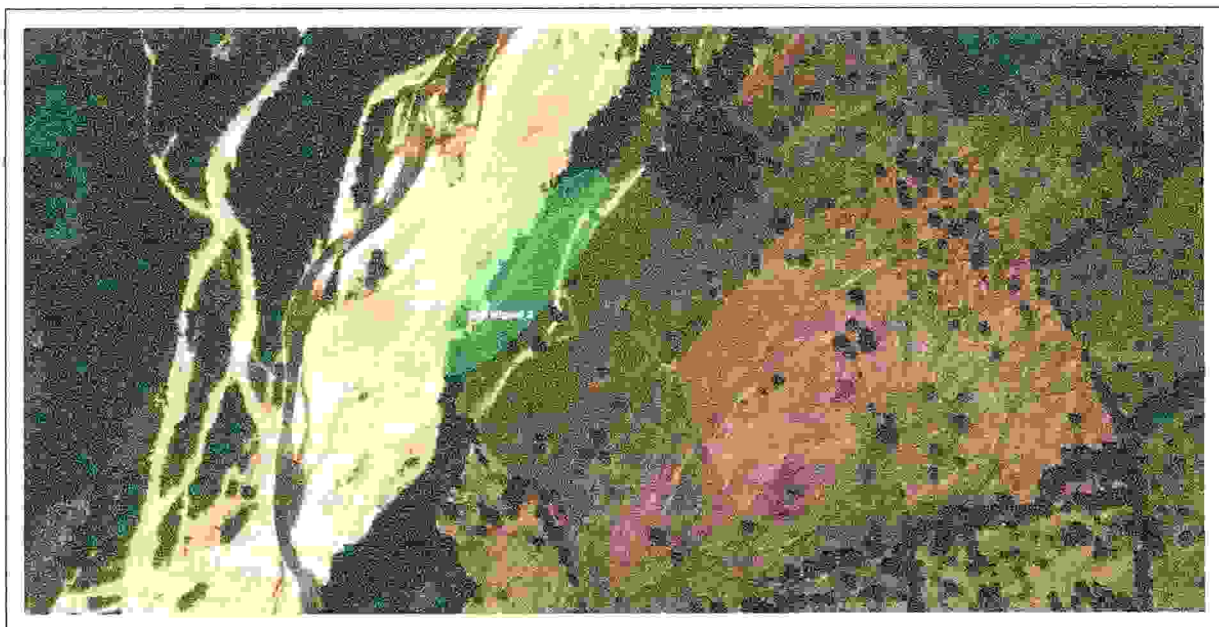
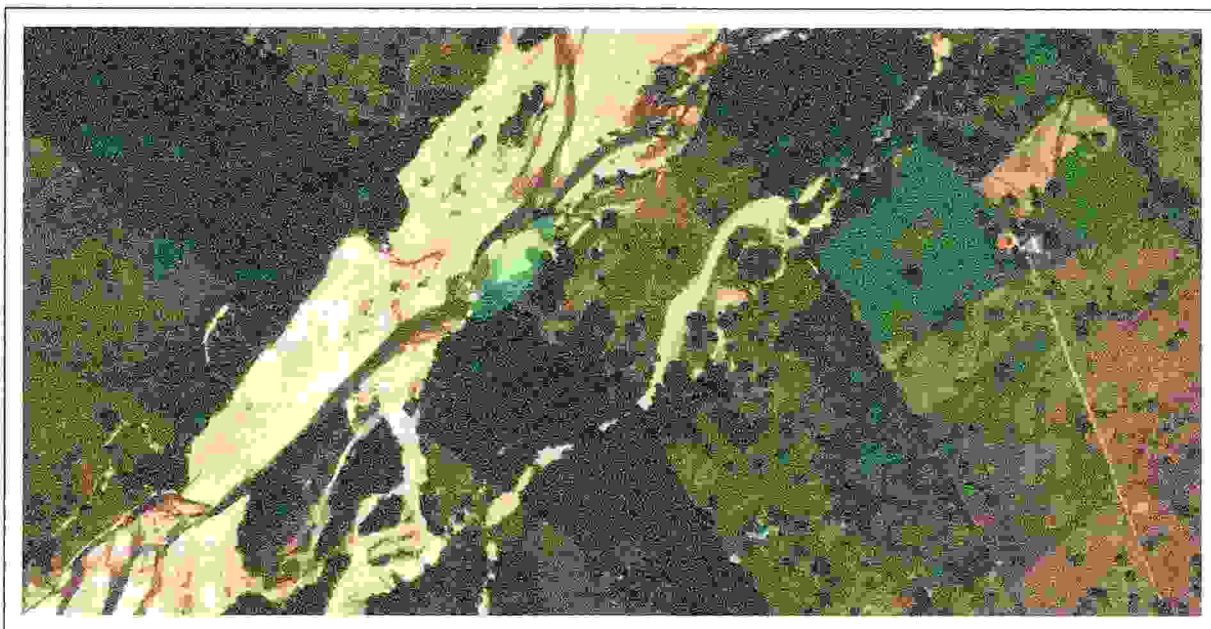
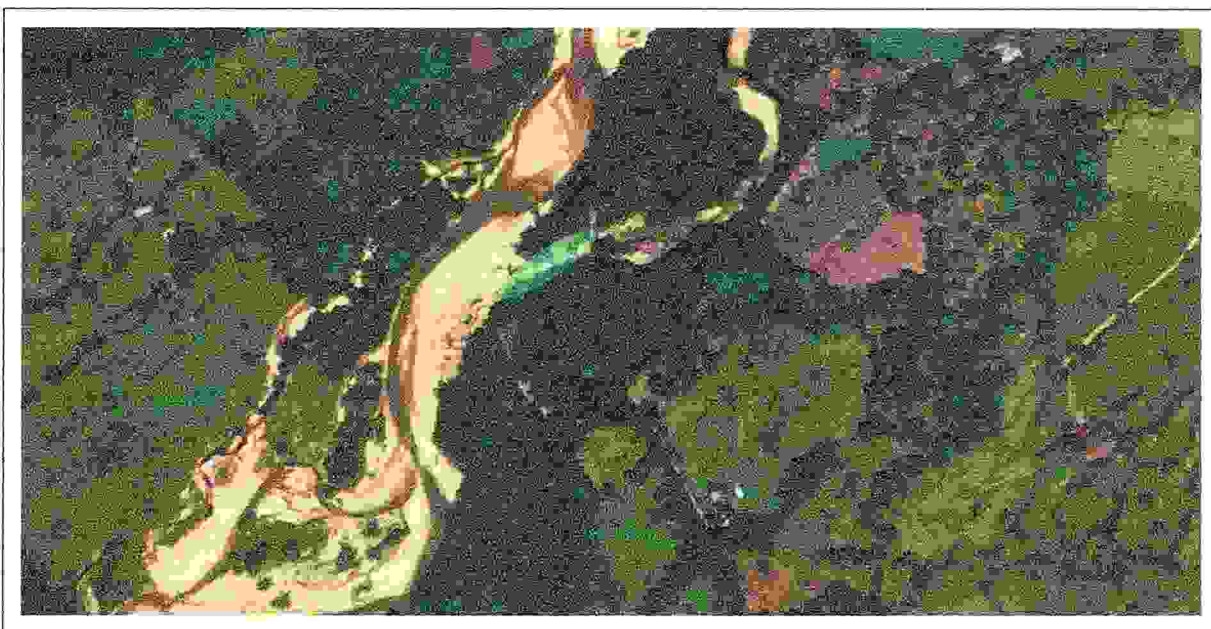
| ID de Punto | PC2 |

En la vereda San Miguel 2 se identificaron tres zonas de afectación consecutivas causadas por el desbordamiento del río San Miguel. Estos sectores se caracterizan por procesos de socavación lateral y erosión, derivados de la apertura de nuevos cauces. Adicionalmente, la acumulación de material de arrastre, compuesto por rocas de gran tamaño y sedimentos, ha alterado la dinámica fluvial, favoreciendo la formación de nuevos meandros.

| Prioridad | Punto Crítico | Justificación |
|---|---|---|
| 1 | San Miguel 2 | Se considera el punto de mayor prioridad debido a que presenta tres sectores consecutivos afectados por el desbordamiento del río San Miguel, con procesos activos de socavación lateral, apertura de nuevos cauces, formación de meandros y acumulación de material de arrastre, condiciones que aceleran la pérdida de terreno y aumentan el riesgo para la población y los bienes expuestos. La magnitud y extensión de la afectación hacen necesaria la implementación inmediata de obras de protección mediante gaviones. |

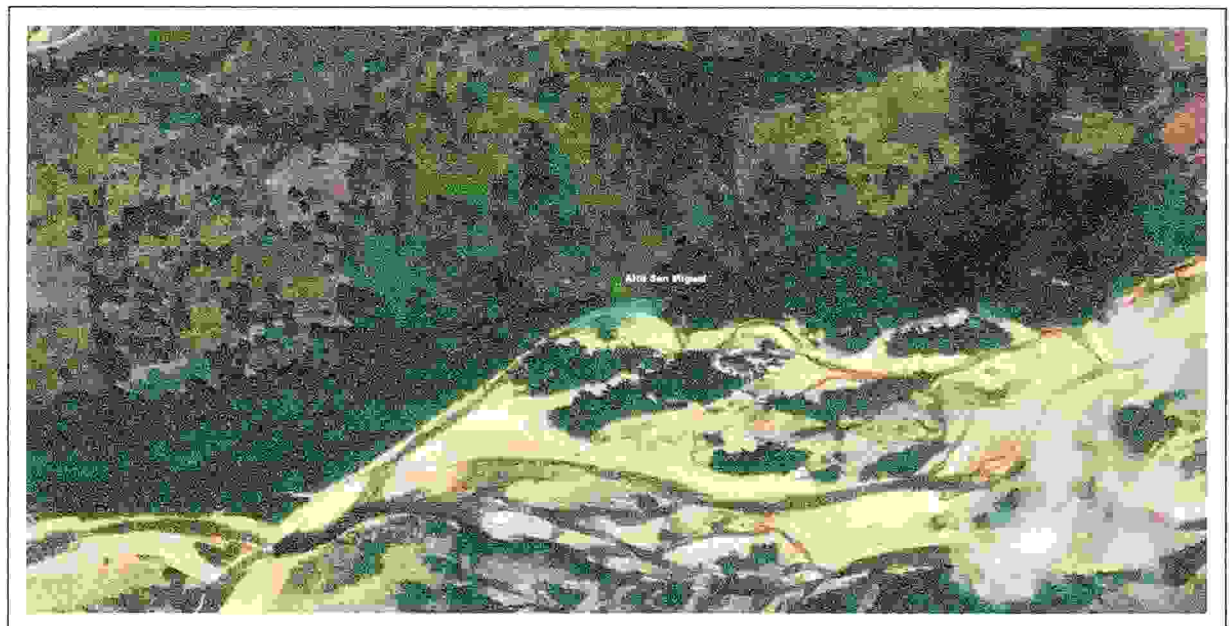
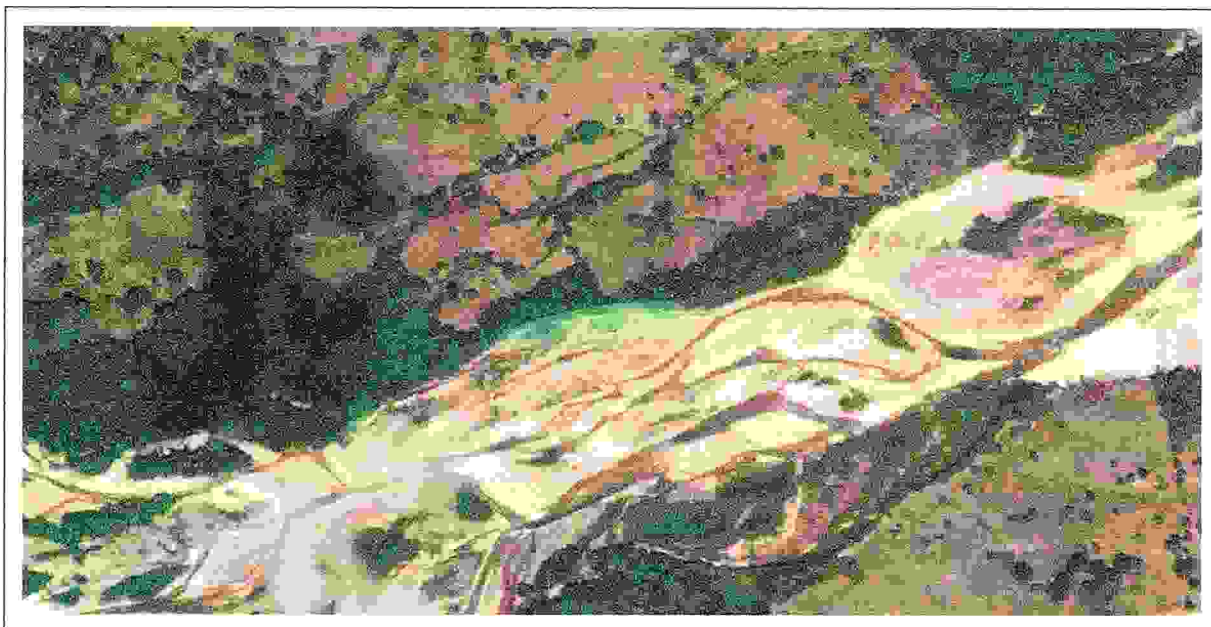
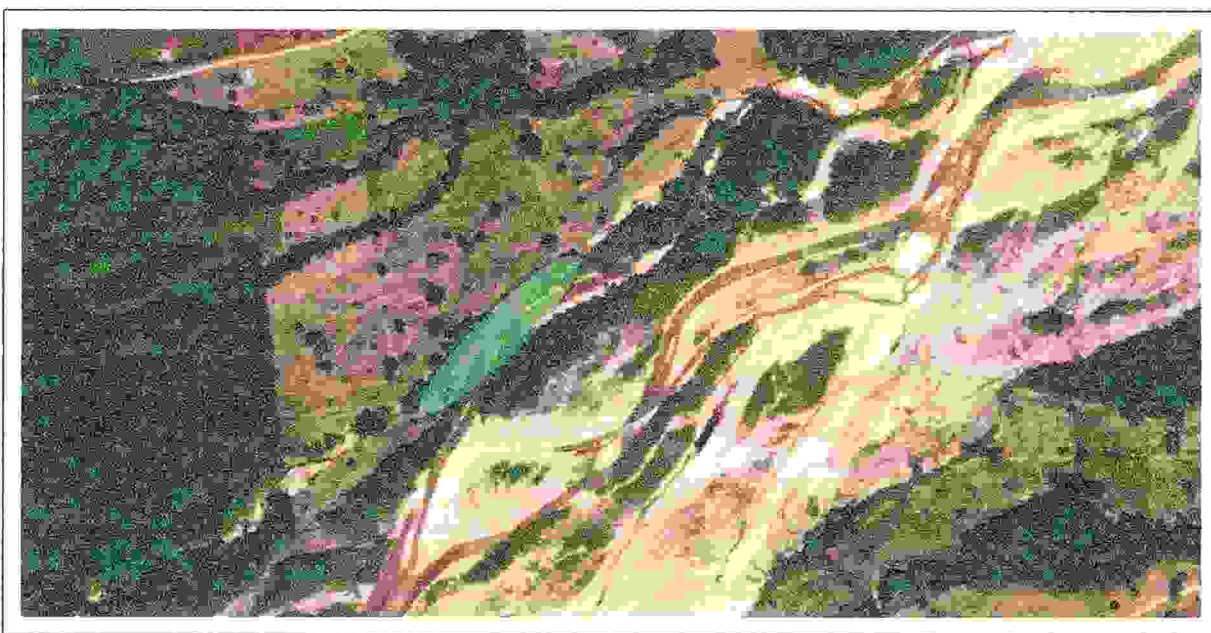
| ID de Punto | PC3 |

Debido a la dinámica del río San Miguel, la vereda Alto San Miguel presenta tres zonas de afectación. En estos puntos, el arrastre de materiales y la fuerza del caudal están provocando socavación lateral y daños en las rondas hídricas. Como consecuencia, el río ha comenzado a formar meandros que alteran el curso natural y afectan el área.

| Prioridad | Punto Crítico | Justificación |
|---|---|---|
| 2 | Alto San Miguel | Presenta tres zonas de afectación ocasionadas por la dinámica del río San Miguel, donde la fuerza del caudal y el |

| | | transporte de sedimentos generan socavación lateral, pérdida de la ronda hídrica y alteración del cauce natural mediante la formación de meandros. La continuidad del proceso erosivo incrementa la probabilidad de nuevas afectaciones durante las próximas temporadas de lluvias, por lo que requiere una intervención prioritaria. |

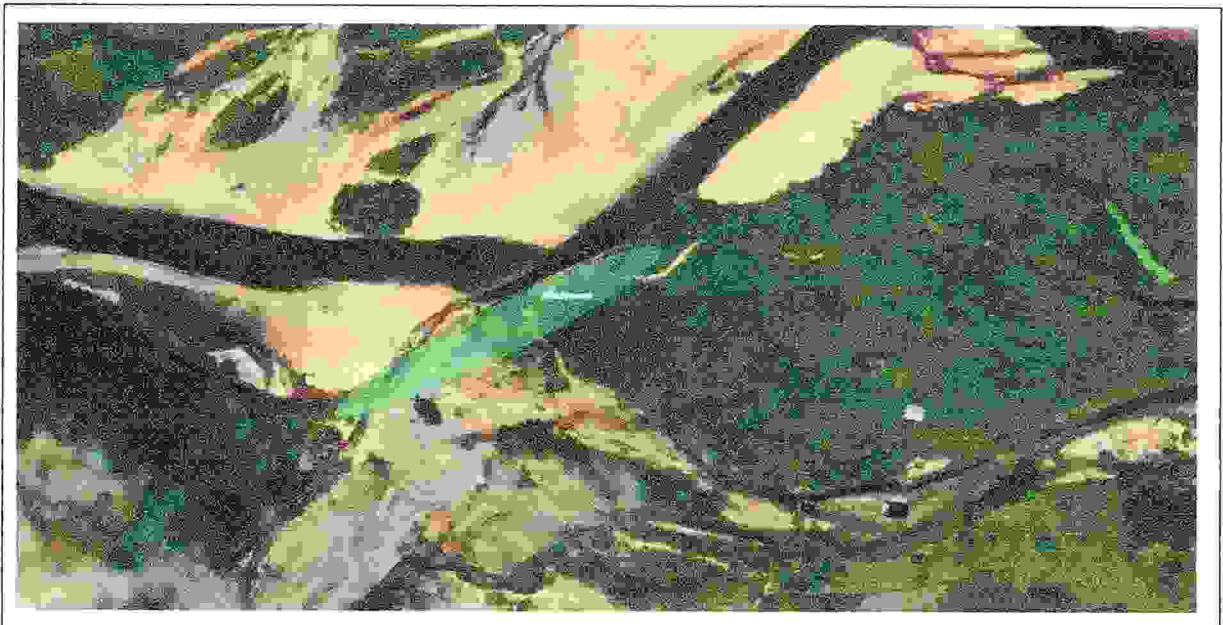
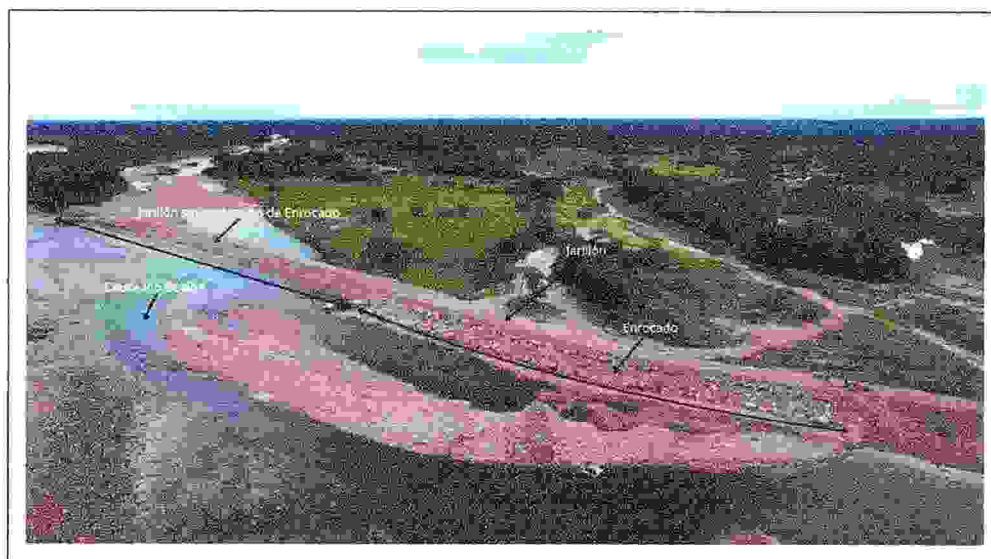
| ID de Punto | PC4 |

El sector de Los Piedrones, en la vereda Campo Oscuro, presenta una alta vulnerabilidad debido a la discontinuidad del enrocado existente, el cual solo cubre el tramo inicial. La extensión de esta estructura es indispensable para consolidar una barrera de protección efectiva ante posibles incrementos en el caudal del río Bojabá.

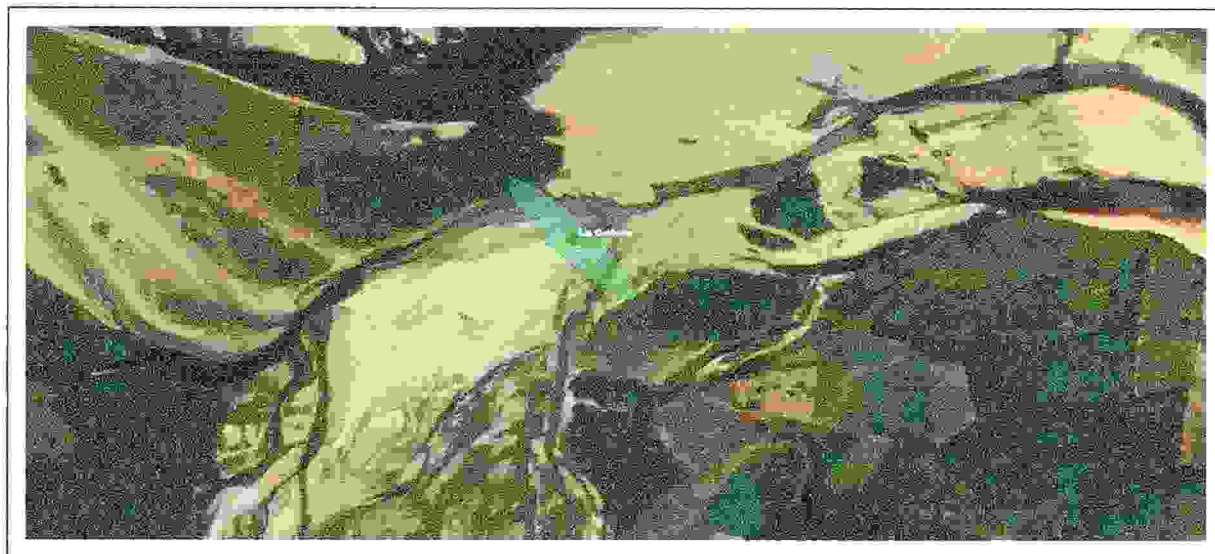
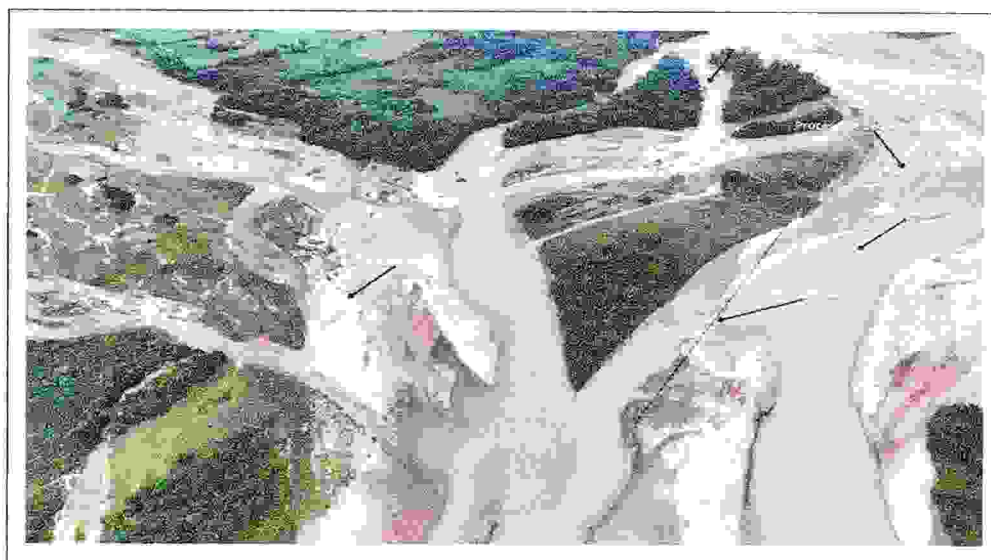
| ID de Punto | PC5 |

El sector de La Gritona presenta una vulnerabilidad crítica debido a la convergencia de los ríos Arauca y Bojabá. Esta dinámica fluvial, ante incrementos significativos del caudal, provoca fuertes procesos de socavación lateral y erosión en las riberas. Cabe destacar que la estructura de control (jarillón) existente colapsó totalmente durante la creciente registrada en enero, lo que convierte a este sector en un punto de monitoreo prioritario para la gestión del riesgo.

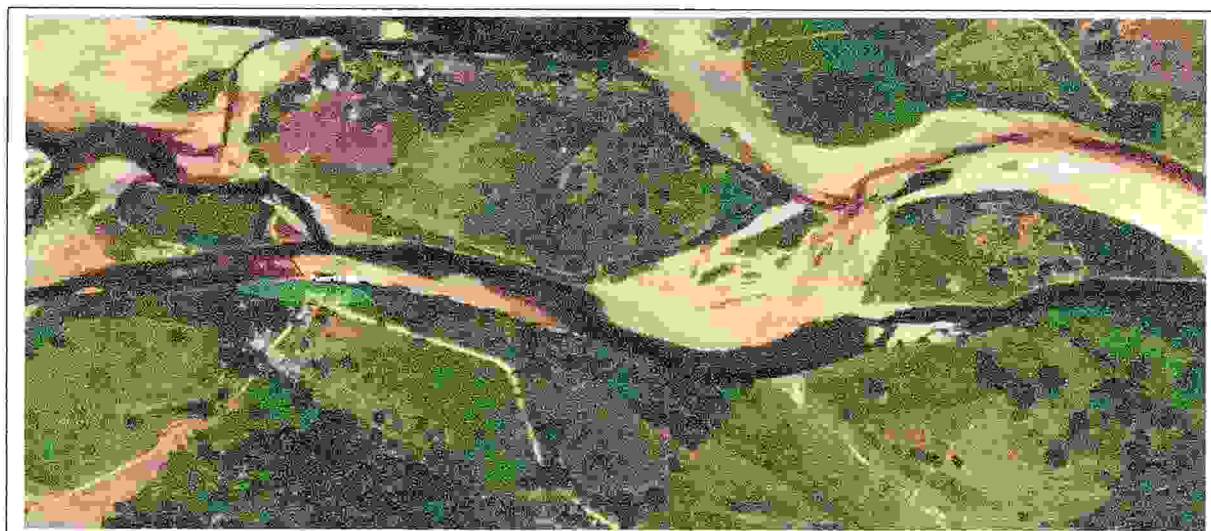
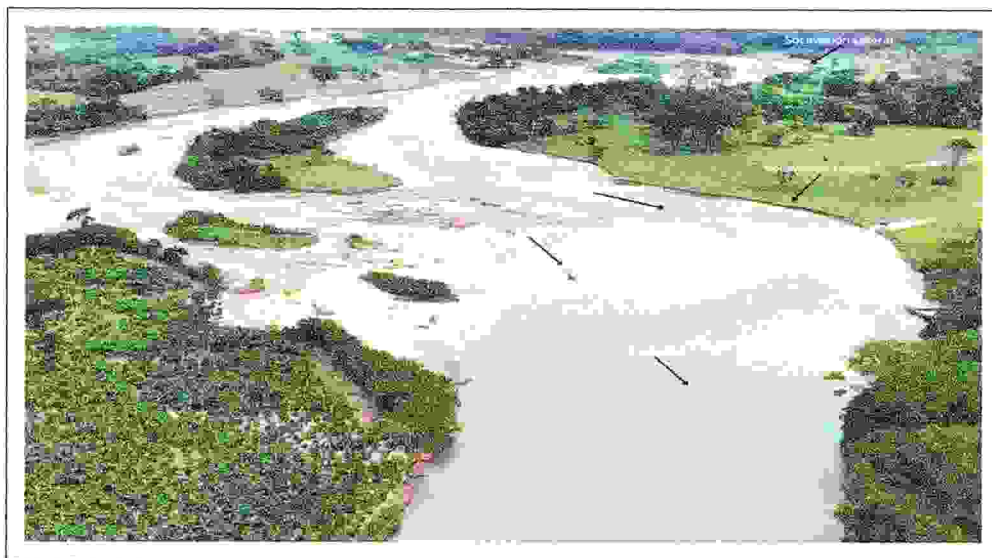
| ID de Punto | PC6 |

En la vereda Puerto Rico, se observa un proceso recurrente de socavación lateral derivado de la dinámica fluvial del río Bojabá. Este fenómeno se manifiesta a través de la formación de meandros y la apertura de nuevos brazos a lo largo de su cauce.

| 3 | Puerto Rico | El sector evidencia un proceso recurrente de socavación lateral asociado a la dinámica del río Bojabá, caracterizado por la migración del cauce, la formación de meandros y la apertura de nuevos brazos del río. Aunque la afectación es de menor extensión respecto a los sectores San Miguel 2 y Alto San Miguel, la evolución permanente del proceso erosivo justifica su priorización para la instalación de obras de protección que mitiguen la pérdida progresiva de terreno. |

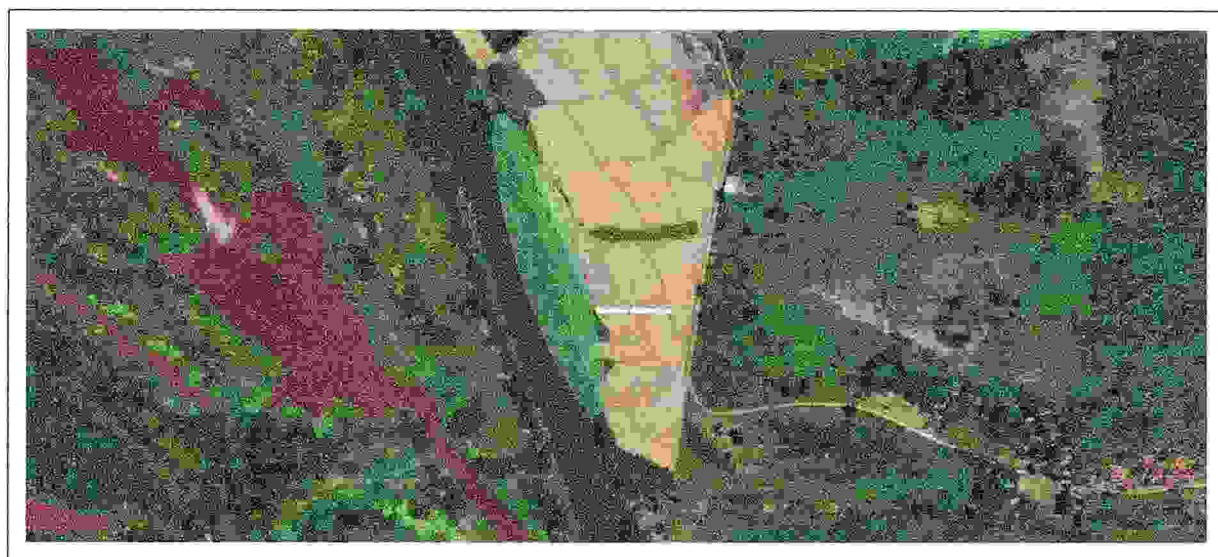
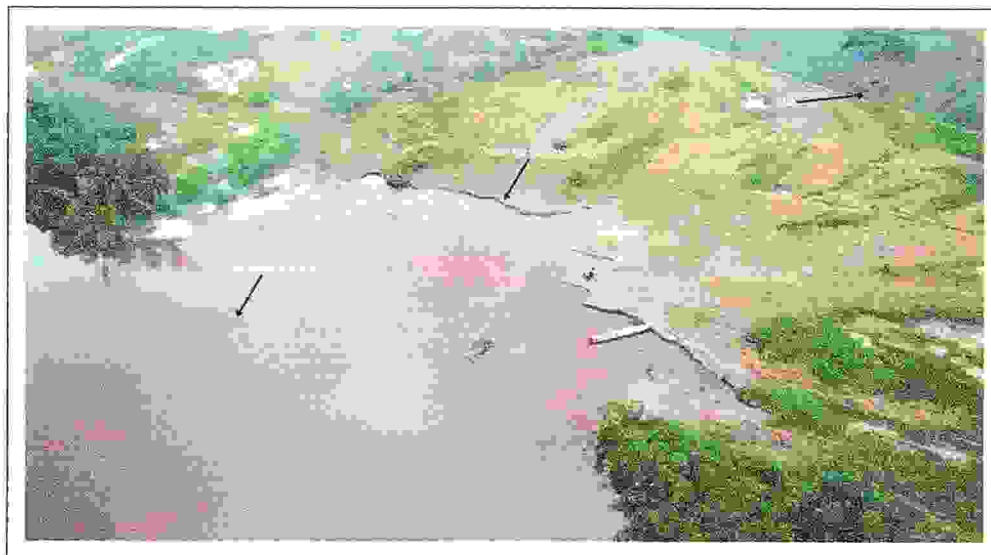
| ID de Punto | PC7 |

El punto crítico de la vereda Monte Adentro presenta procesos de socavación activa debido a las crecientes del río Madre Vieja. Cabe destacar que este sector ha registrado afectaciones recurrentes de manera histórica y representa un riesgo mayor dada su proximidad a la vía principal.

| 4 | Monte Adentro | El sector presenta procesos activos de socavación lateral ocasionados por las crecientes del río Madre Vieja, con riesgo sobre la vía principal y los predios cercanos. En este punto ya se construyó un jarillón con maquinaria municipal; por tanto, la adquisición de Geo Bags es necesaria para reforzar la estructura existente, estabilizar el talud, controlar la erosión y aumentar la capacidad de protección frente a futuras crecientes. |

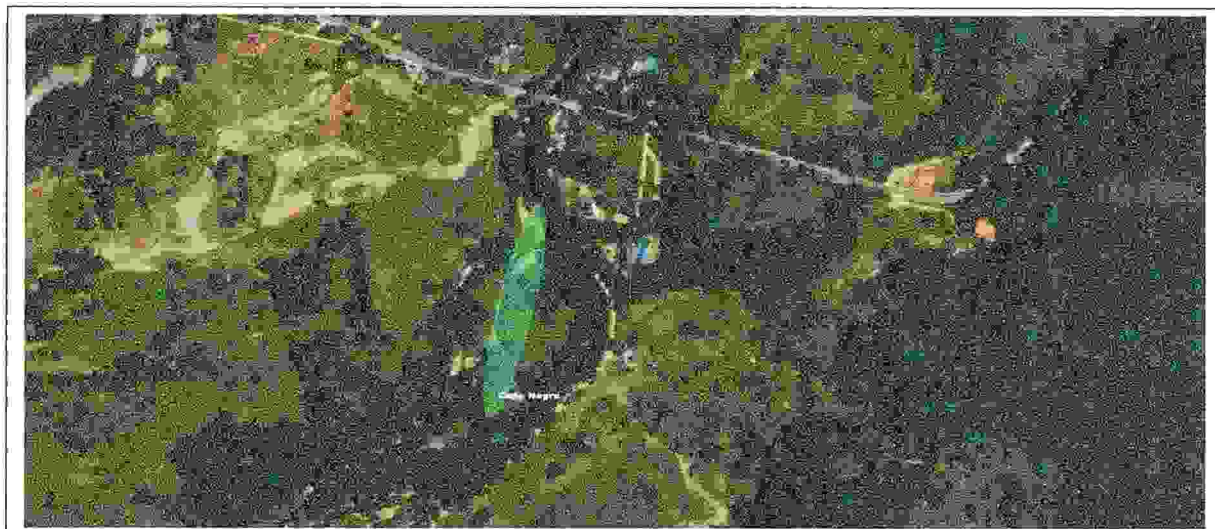
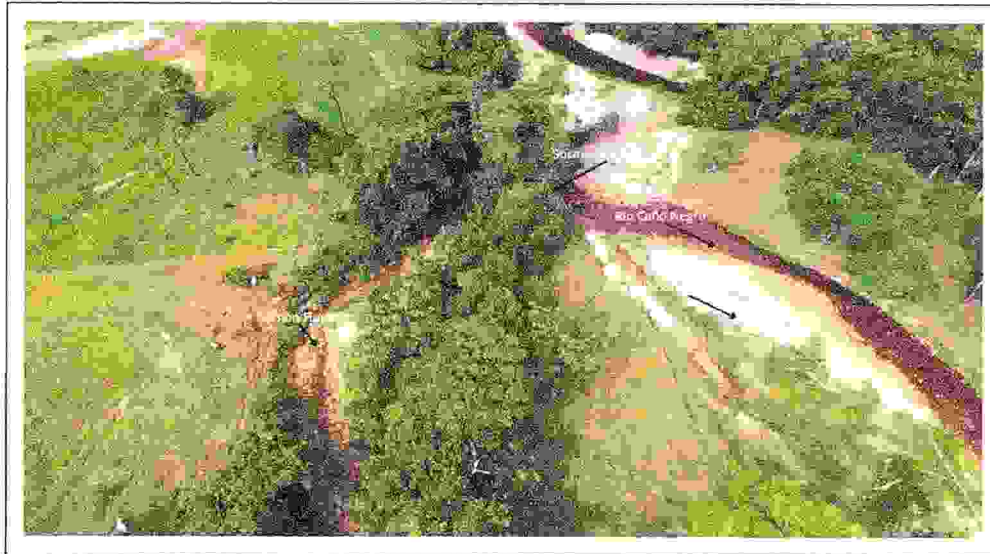
| ID de Punto | PC8 |

Se identifica un proceso de socavación lateral en la vereda Caño Negro, derivado de la dinámica fluvial del río. La migración del cauce a través del tiempo ha generado puntos de erosión crítica que comprometen la estabilidad del sector.

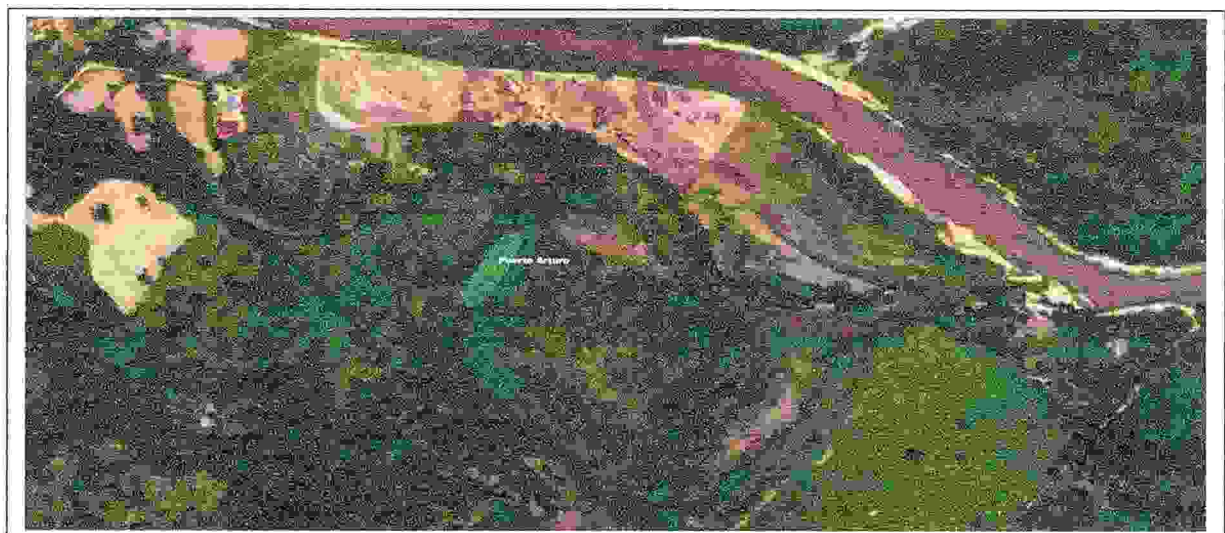
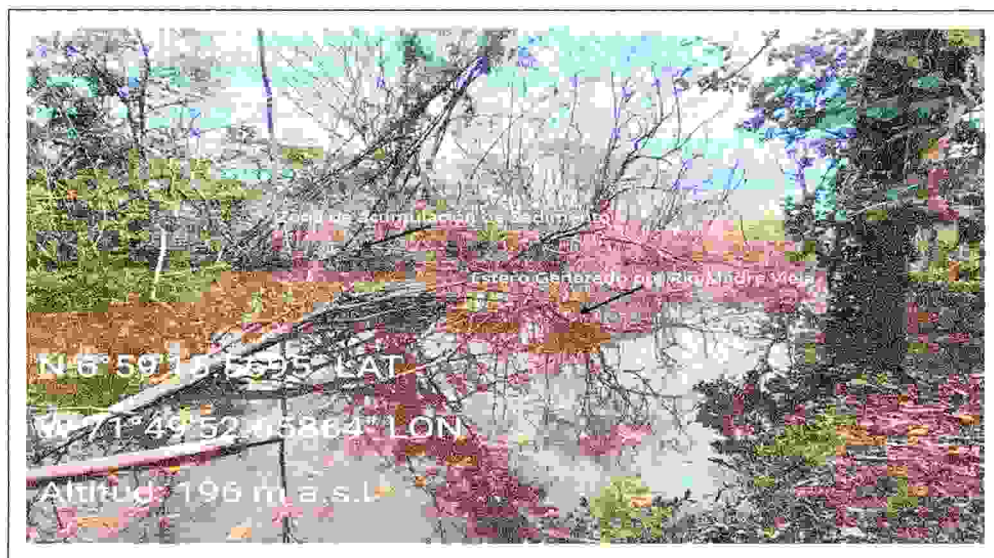
| ID de Punto | PC9 |

La vereda Puerto Arturo registra una significativa acumulación de sedimentos en el río Madre Vieja. Esta obstrucción ha provocado la erosión de las riberas, lo que incrementa la vulnerabilidad de la zona ante inundaciones recurrentes.

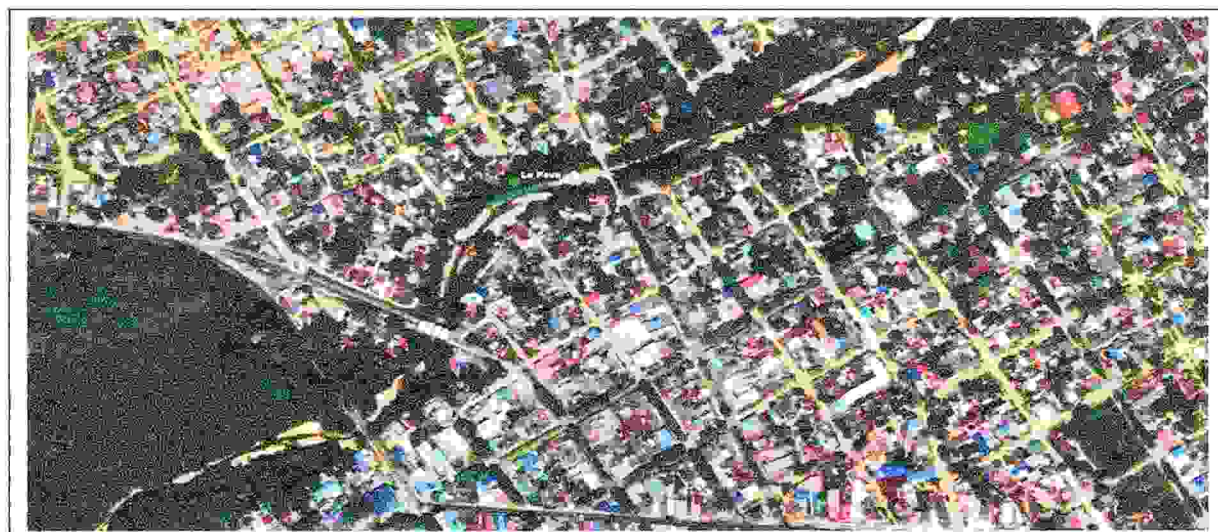
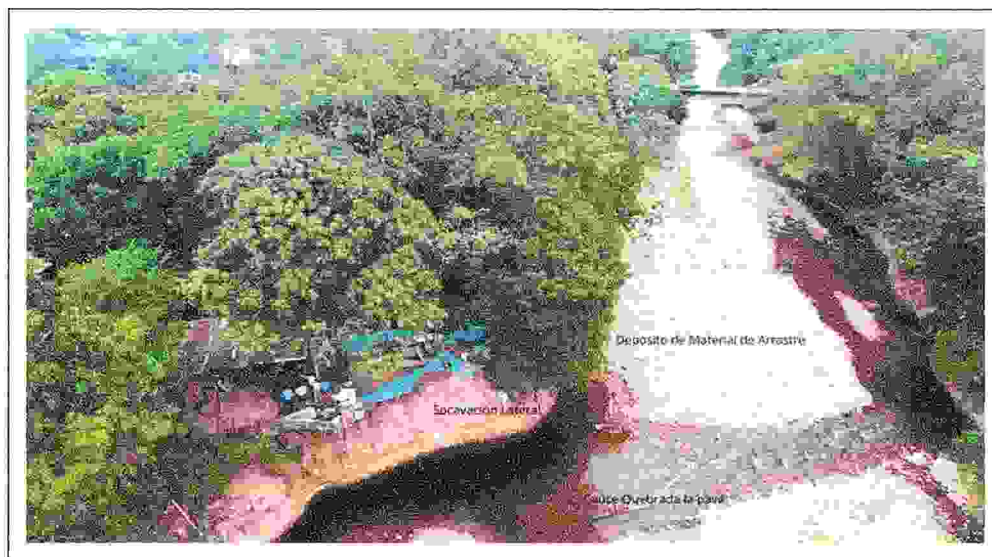
| ID de Punto | PC10 |

El sector de la quebrada La Pava presenta afectaciones por socavación lateral, debido al desplazamiento del caudal provocado por la acumulación de material de arrastre. Este fenómeno ha derivado en la formación de meandros que comprometen la estabilidad de las viviendas circundantes.

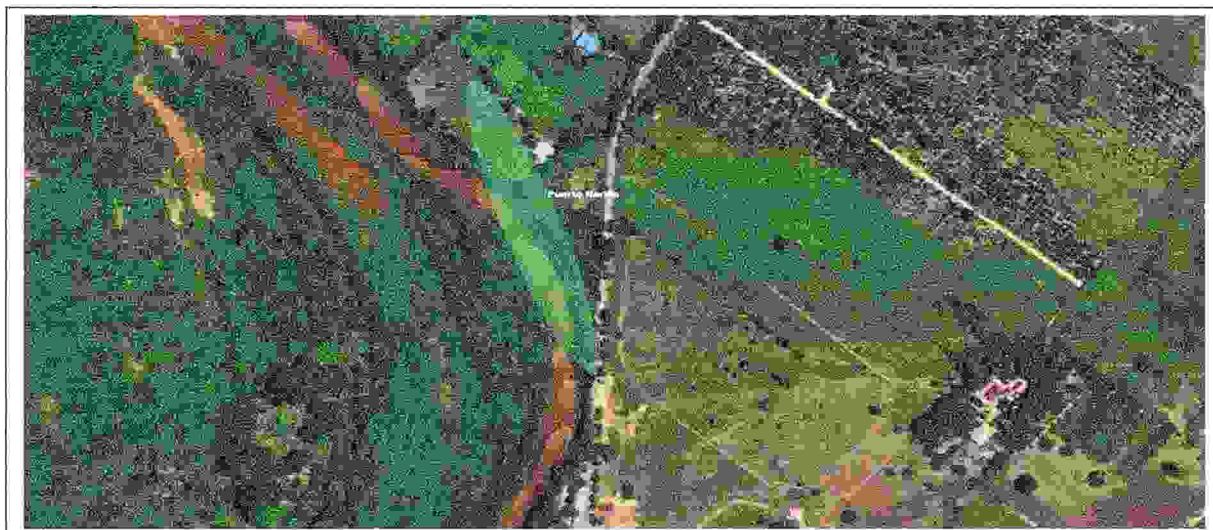
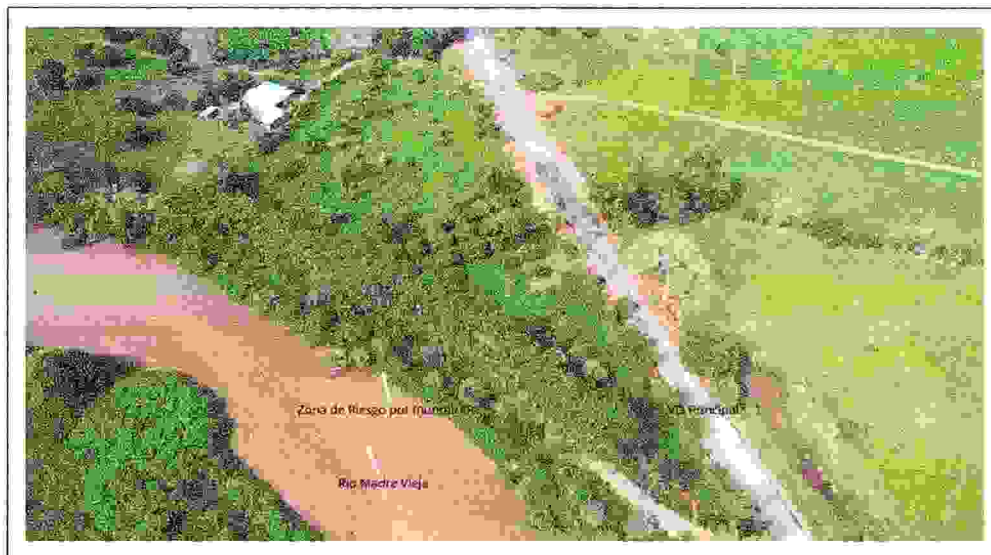
| ID de Punto | PC11 |

El sector de Puerto Nariño, ubicado sobre la vía principal, presenta una socavación lateral causada por el río Madre Vieja. Esta problemática se ha intensificado debido al incremento del caudal durante las temporadas de lluvias, lo que provoca inundaciones en el corredor vial y aumenta la vulnerabilidad de los habitantes de la zona.

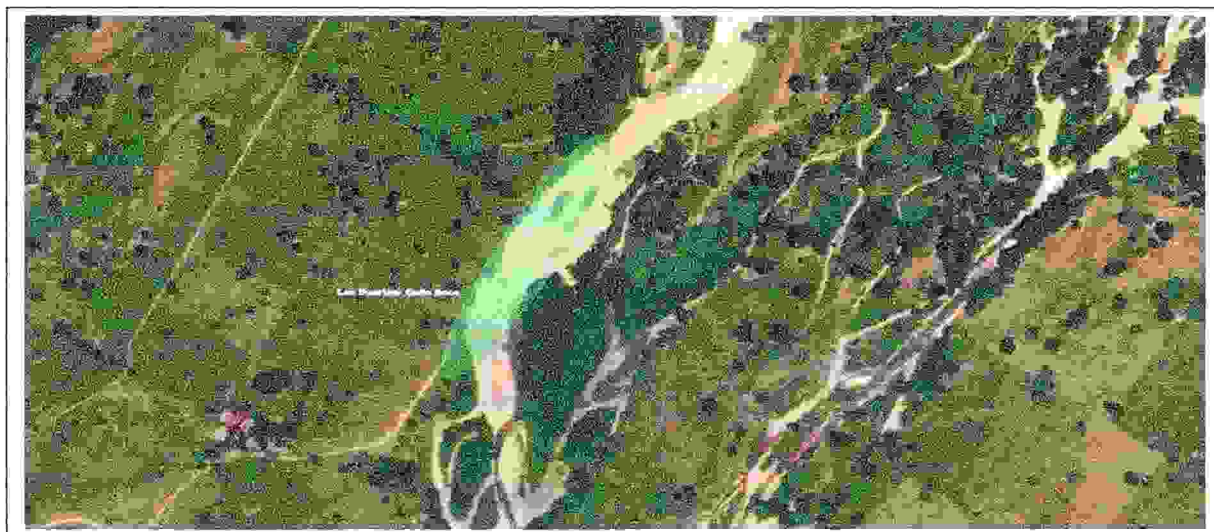
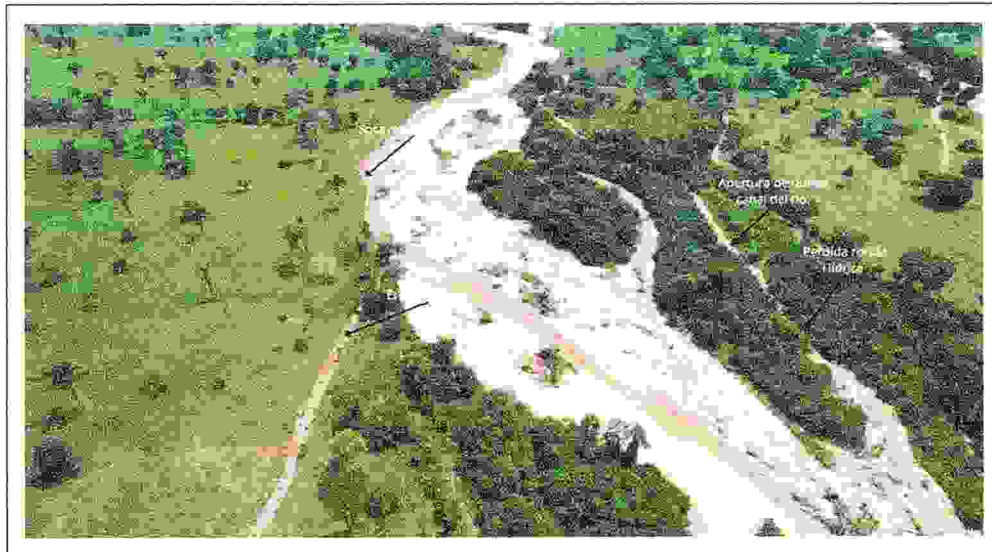
| ID de Punto | PC12 |

El sector limítrofe entre las veredas Caño Seco y Los Duarte presenta una marcada socavación lateral y la formación de bancos de sedimentos derivados de la dinámica de carga del cauce. Asimismo, los procesos de erosión activa en la zona incrementan la vulnerabilidad del terreno.

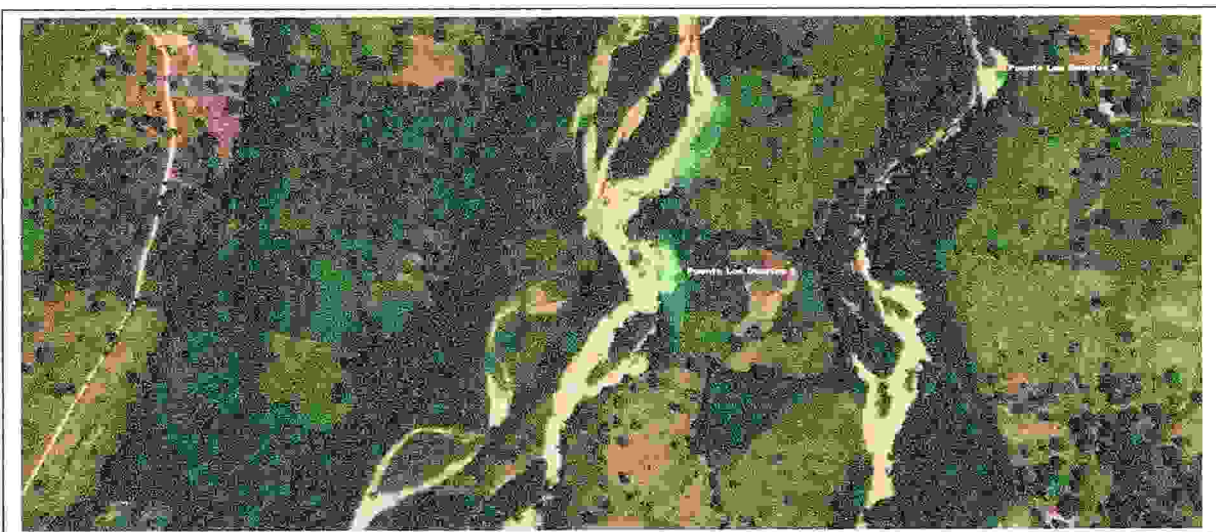
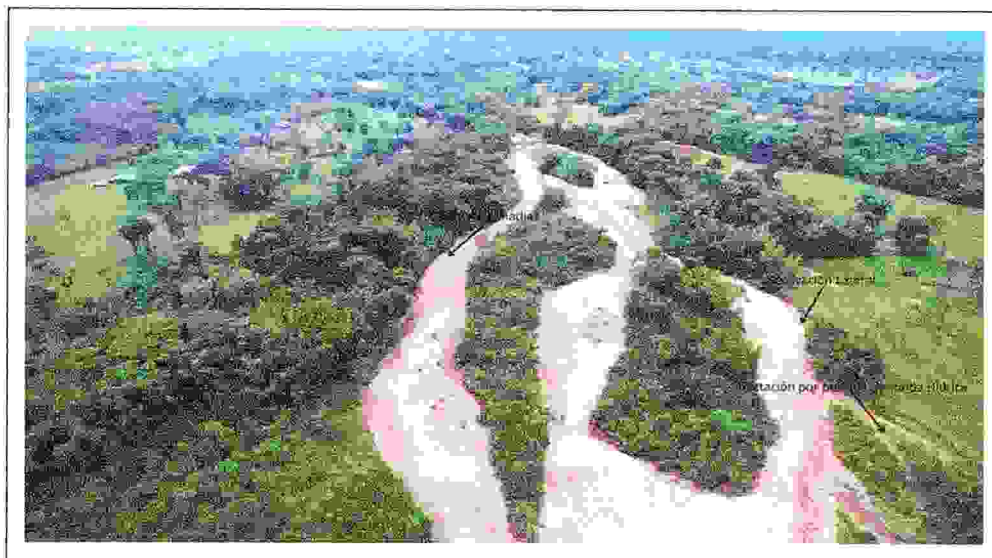
| ID de Punto | PC13 |

El sector presenta una socavación lateral activa y procesos de inestabilidad en las laderas debido a la pérdida de la ronda hídrica. Esta condición, impulsada por la dinámica del caudal, se ve agravada por la acumulación de sedimentos, lo que desvía el cauce hacia el terreno natural.

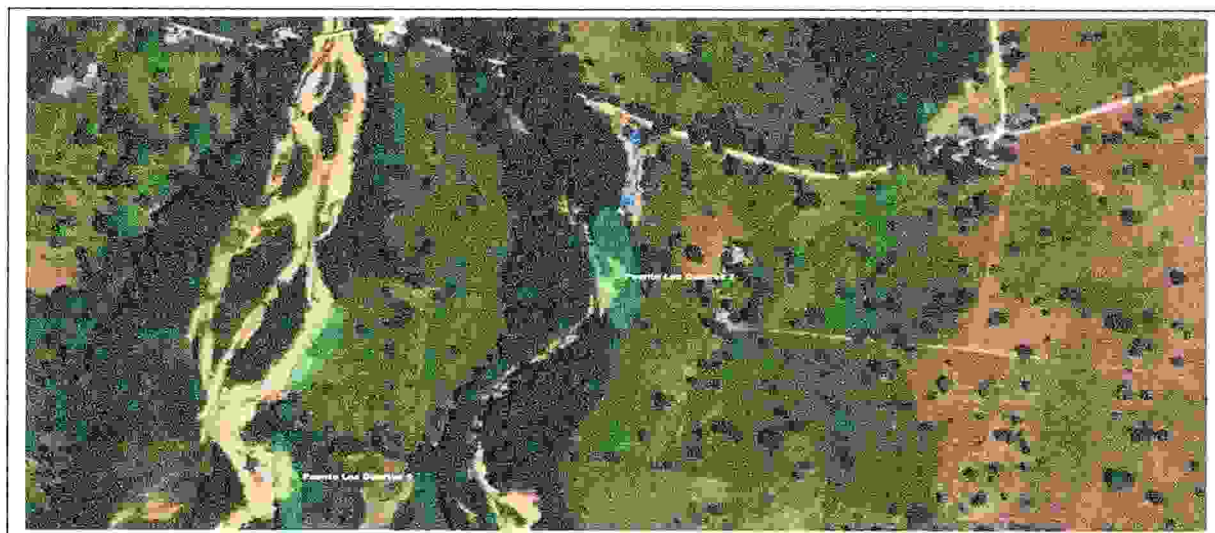
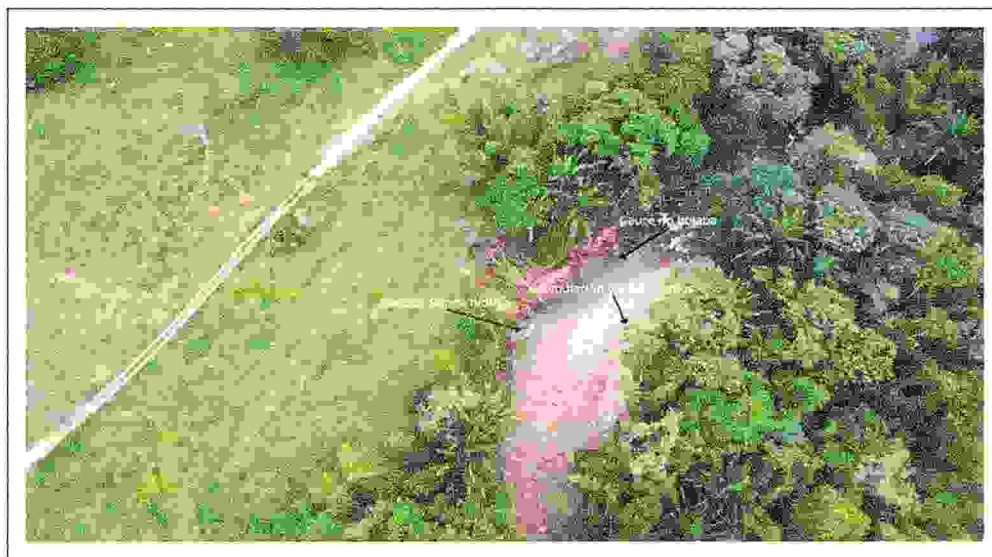
| ID de Punto | PC14 |

El sector de 'La Quesera' presenta una pérdida de la ronda hídrica; asimismo, debido a la dinámica fluvial y la sedimentación acumulada, la zona se encuentra en una condición de alta vulnerabilidad y riesgo

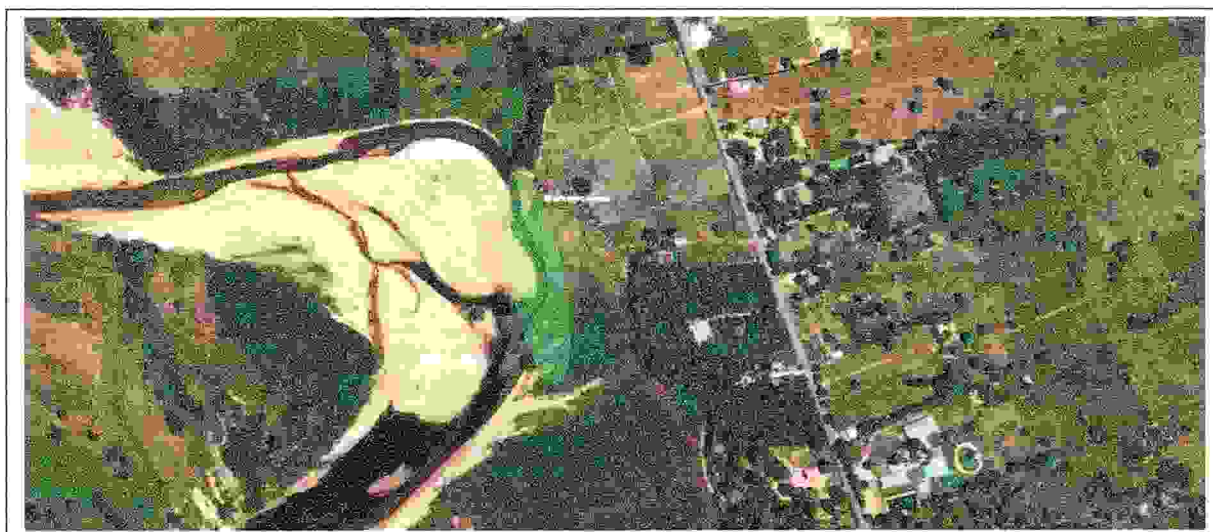
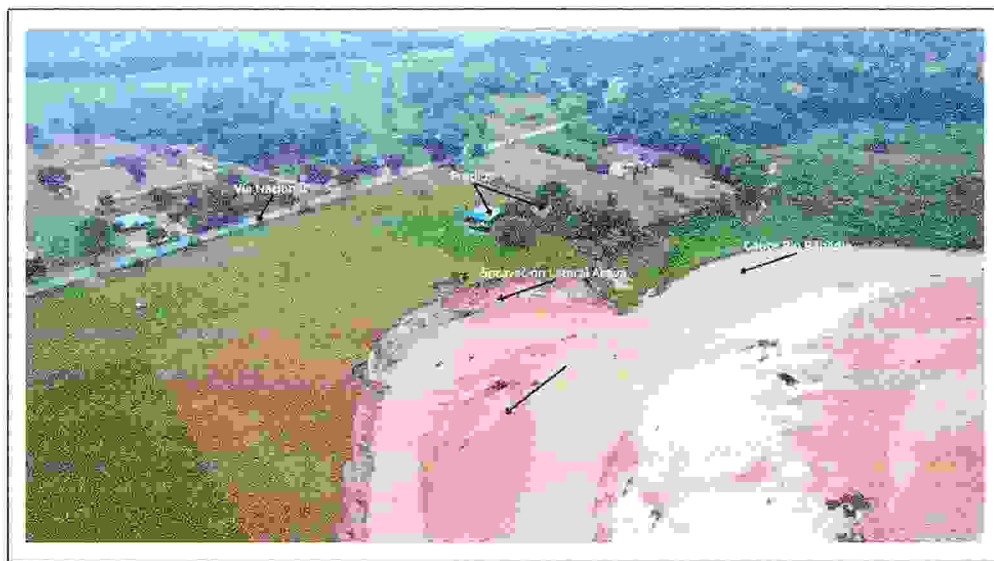
| ID de Punto | PC15 |

En el sector Barrancones se observa un proceso de socavación lateral activa, el cual genera una pérdida progresiva de terreno natural. La acumulación de bancos de sedimentos (playones) está desviando el cauce principal hacia la margen, exacerbando el proceso erosivo. Este punto representa un nivel de riesgo crítico debido a su proximidad con predios privados y la vía nacional.
