## **INFORME PUNTOS CRITICOS**

**CONSEJO MUNICIPAL PARA GESTION DE RIESGO DE DESASTRES**

**SECRETARIA GENERAL Y DE GOBIERNO**

**2026**

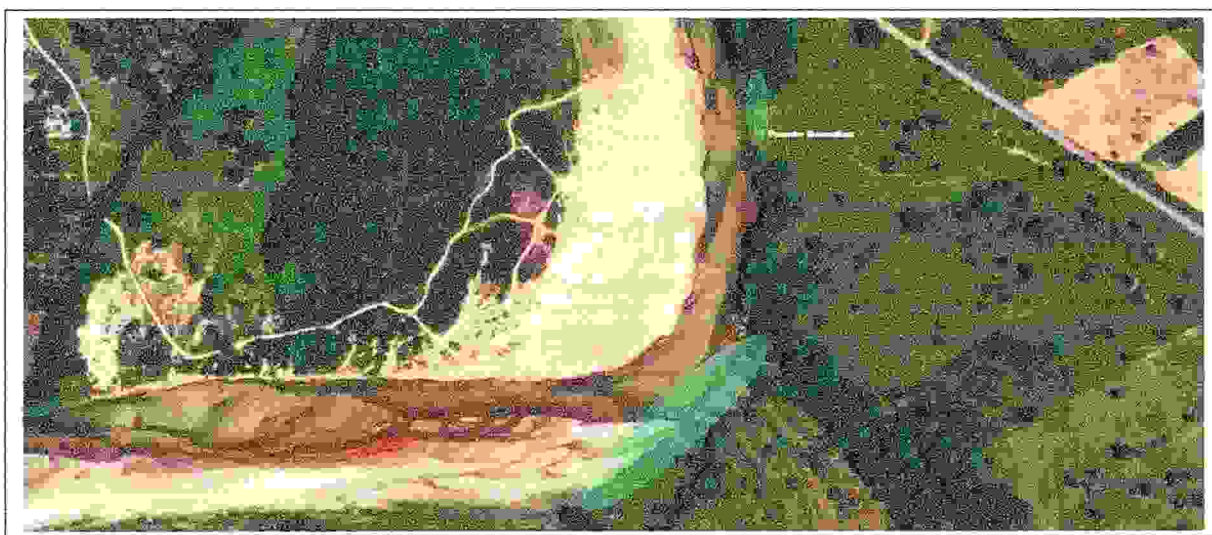
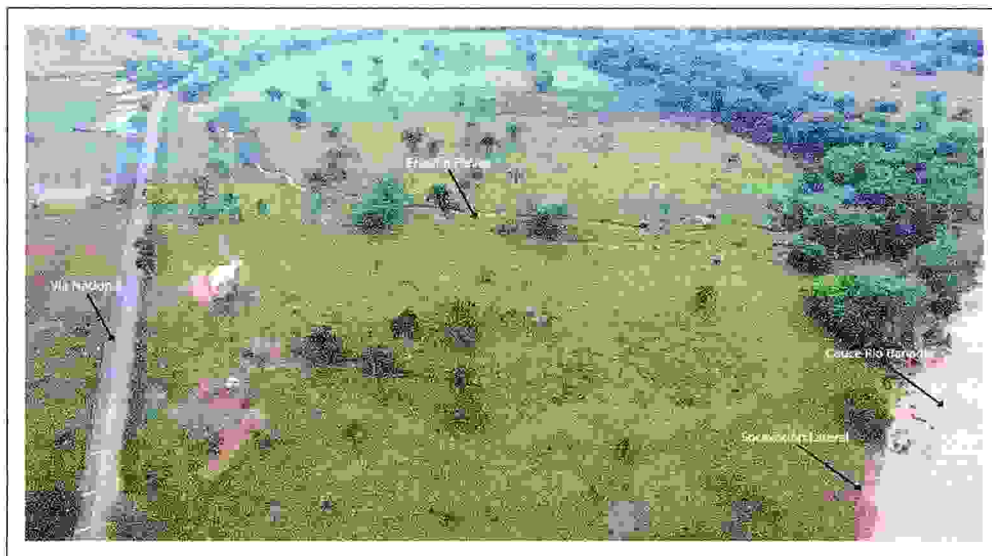
| ID de Punto | PC16 |

En el sector del puente Banadía se identifica una socavación lateral activa causada por el río homónimo. La presencia de múltiples procesos de erosión fluvial evidencia la alta vulnerabilidad de la zona, situación que se agrava por su proximidad a la vía nacional.
