# INFORME DE ACCIDENTALIDAD MES DE JUNIO DE 2026

ADMINISTRACIÓN VIAL  
GRUPO 02  
DIRECCIÓN TERRITORIAL MAGDALENA

**INFORME DE ACCIDENTALIDAD EN LAS VÍAS A CARGO DE LA DIRECCIÓN  
TERRITORIAL MAGDALENA  
PERIODO: DEL 1 AL 30 DE JUNIO DE 2026**

**ADMINISTRACIÓN VIAL  
GRUPO 2, LOTE 2  
DIRECCIÓN TERRITORIAL MAGDALENA  
CONSORCIO ADMINISTRADORES JAA 2024  
CONTRATO No. 1986 DE 2024**

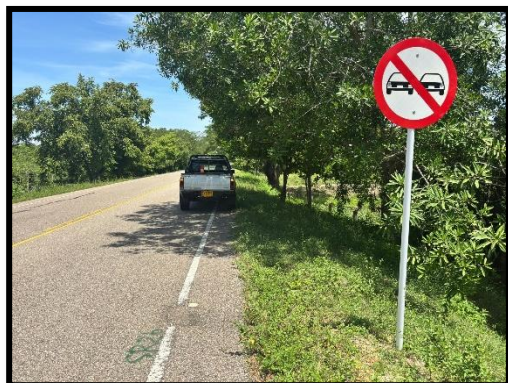
- NO ADELANTAR SR-26, ubicada en el PR20+0345 lado izquierdo de la vía, con fecha de instalación mayo de 2026, instalado por consorcio FREESTONE CONSTRUCCIONES S.A.S., mediante el contrato No. 1848-2025.

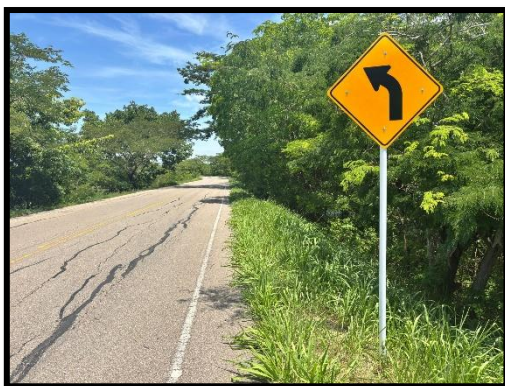
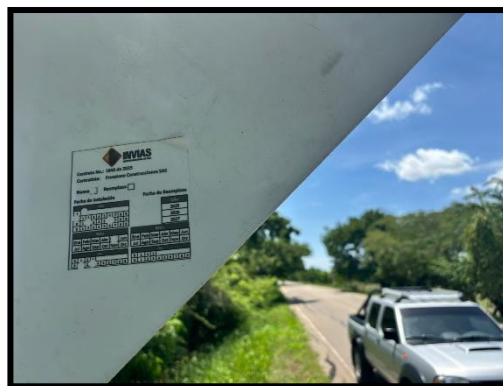
- CURVA PRONUNCIADA A LA IZQUIERDA SP-03, ubicada en el PR22+0940 lado izquierdo de la vía, con fecha de instalación mayo de 2026, instalado por consorcio FREESTONE CONSTRUCCIONES S.A.S., mediante el contrato No. 1848-2025.

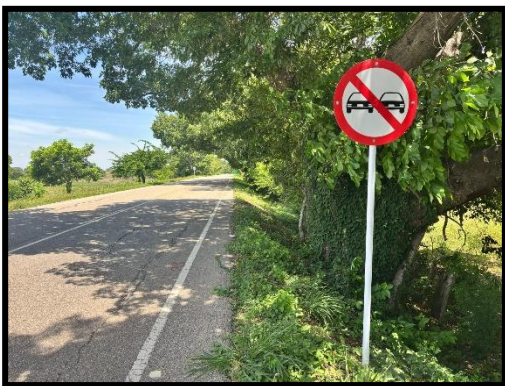
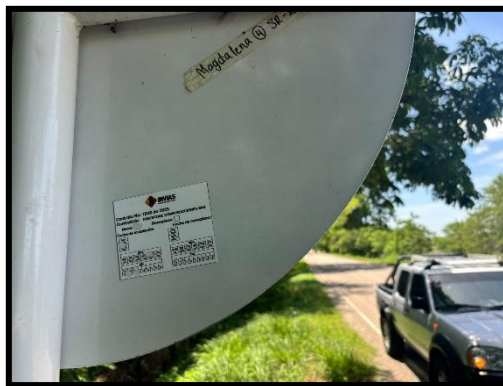
- NO ADELANTAR SR-26, ubicada en el PR23+0100 lado izquierdo de la vía, con fecha de instalación mayo de 2026, instalado por consorcio FREESTONE CONSTRUCCIONES S.A.S., mediante el contrato No. 1848-2025.

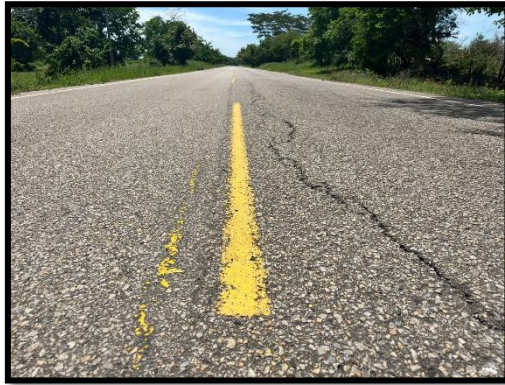
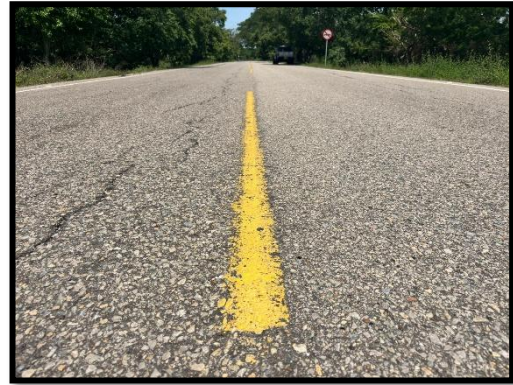
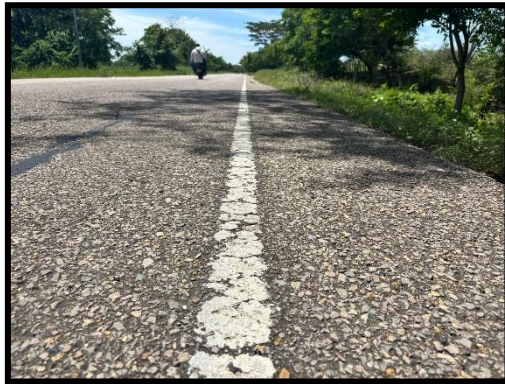
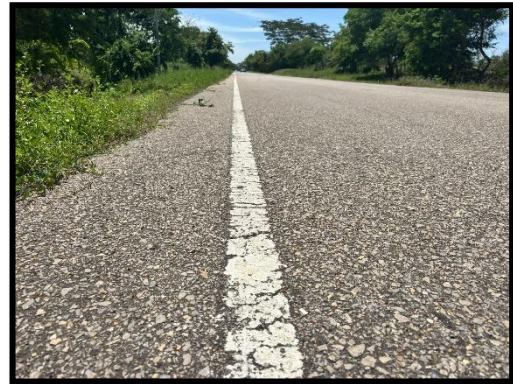
El sector del accidente cuenta con demarcación horizontal en buen estado en toda su longitud, en el eje de la calzada con líneas discontinuas significativa de adelantamiento con precaución, líneas en los bordes de pavimento de color blanco, según se observa a continuación:

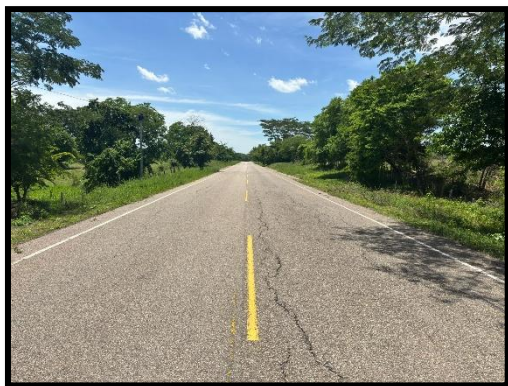
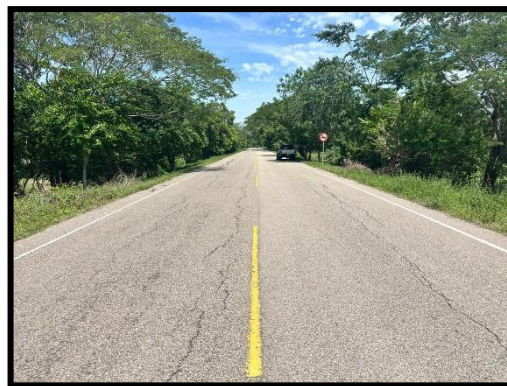
El sector presenta una zona de carretera totalmente despejada que no afecta la transitabilidad de los vehículos. La superficie de rodadura se encuentra en buen estado.

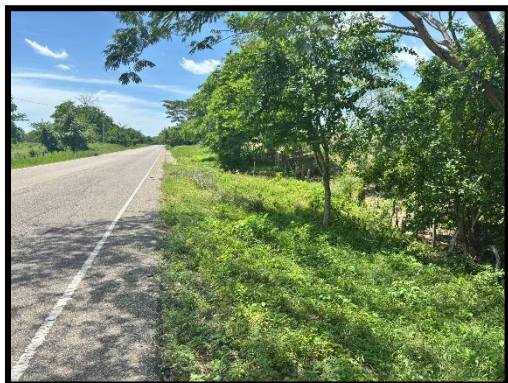
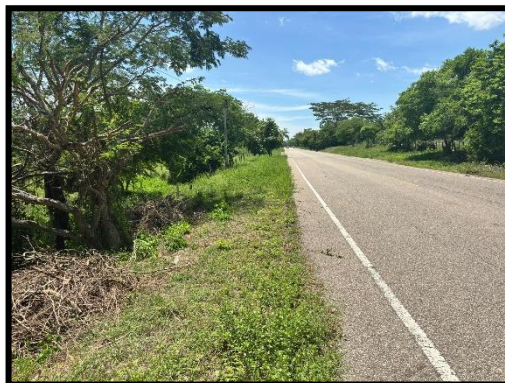
En el sector en donde ocurrió el accidente se observa espacio en ambos lados de la vía, con bermas y con sitios empradizados con un ancho suficiente para que los vehículos puedan transitar con mayor seguridad sobre la calzada.

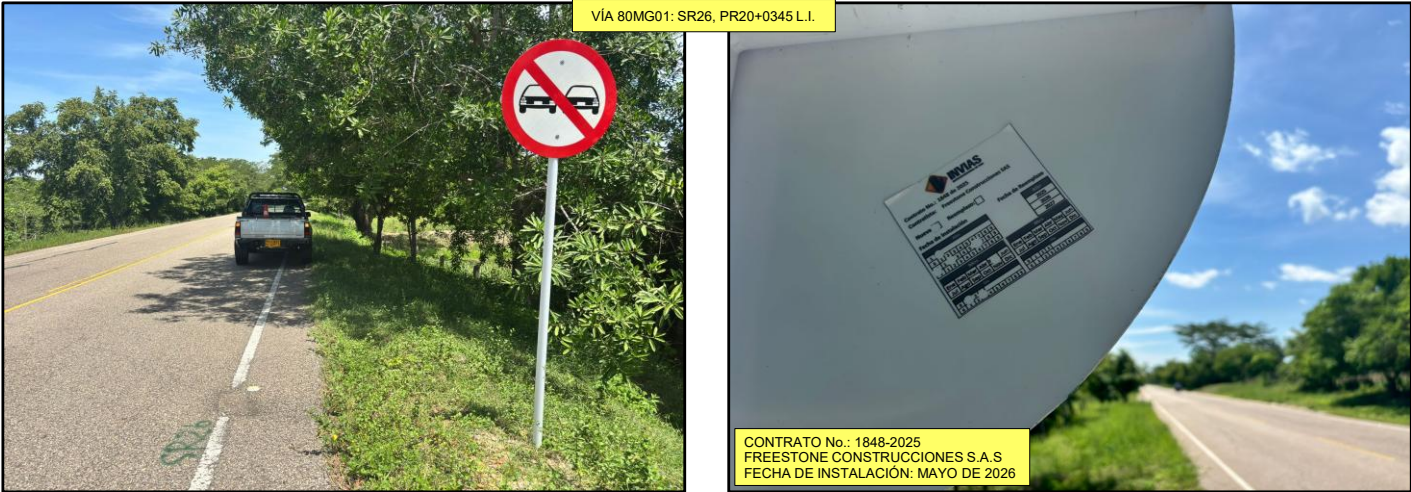
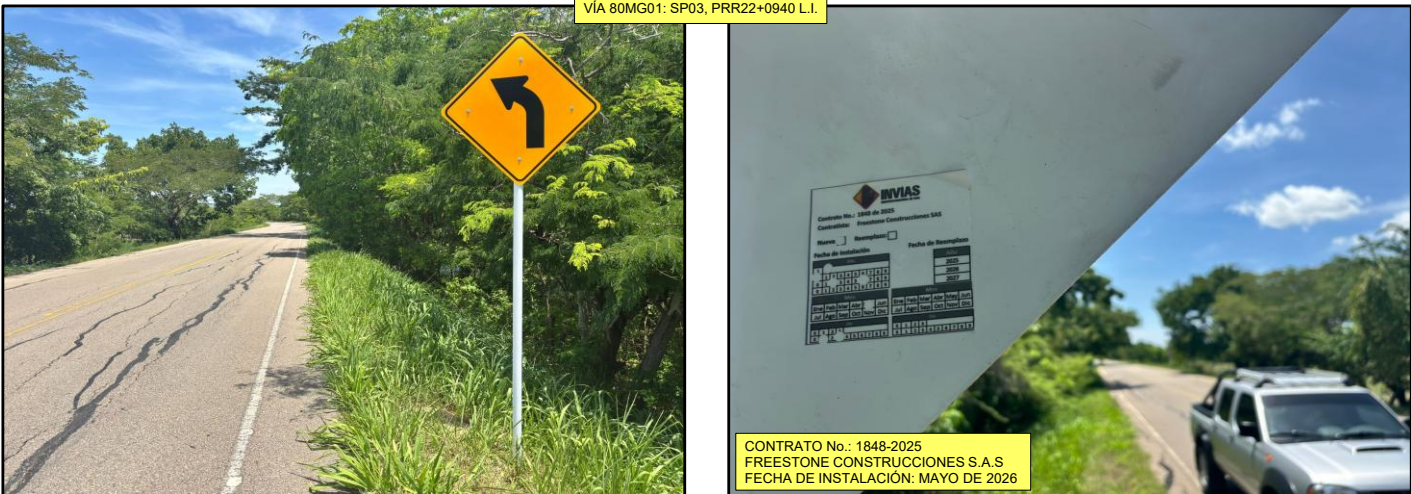
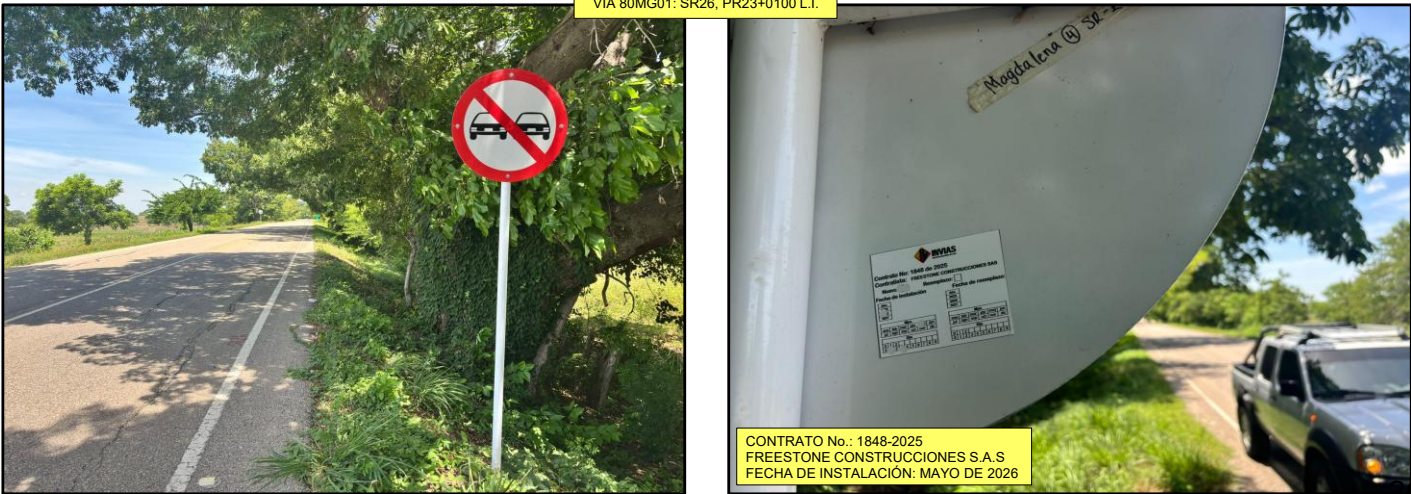
SEÑALES VERTICALES UBICADAS EN EL LADO IZQUIERDO DE LA VÍA SENTIDO EN QUE SE TRANSPORTABA LA CAMIONETA.

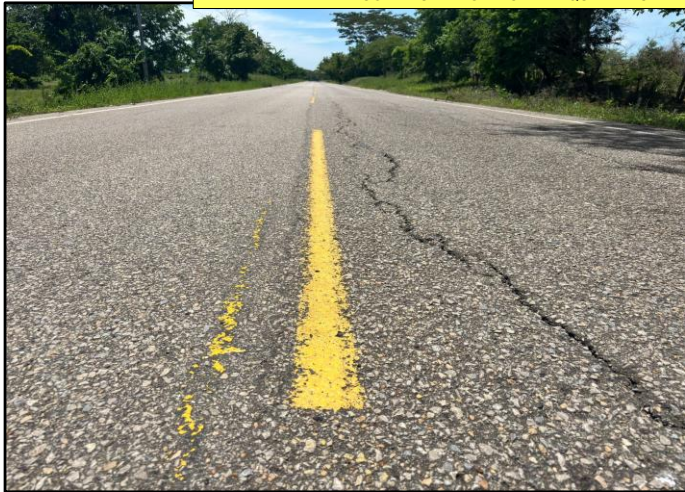
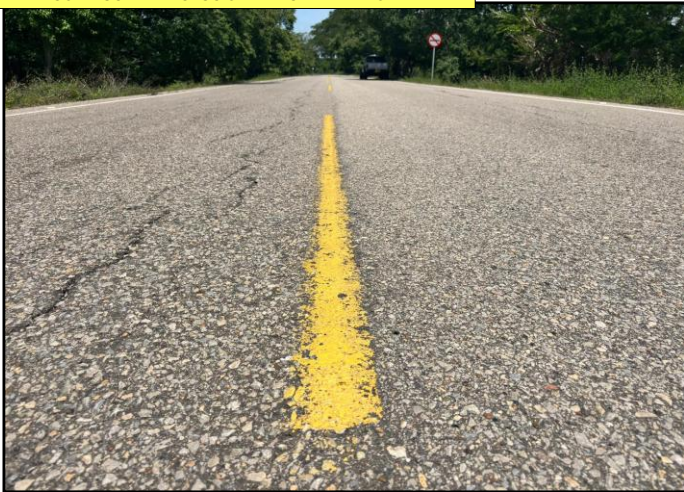
EL SECTOR DEL ACCIDENTE CUENTA CON DEMARCACIÓN HORIZONTAL EN TODA SU LONGITUD EN EL EJE DE LA CALZADA CON LÍNEAS DISCONTINUAS SIGNIFICATIVA QUE SE PUEDE ADELANTAR CON MUCHA PRECAUCIÓN EN BUEN ESTADO.

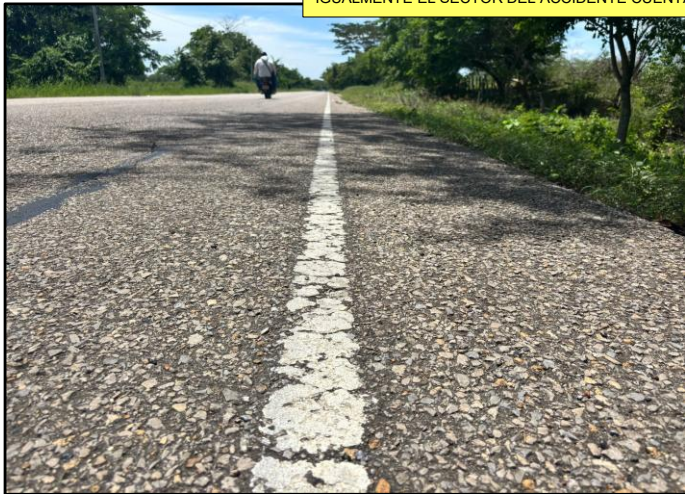
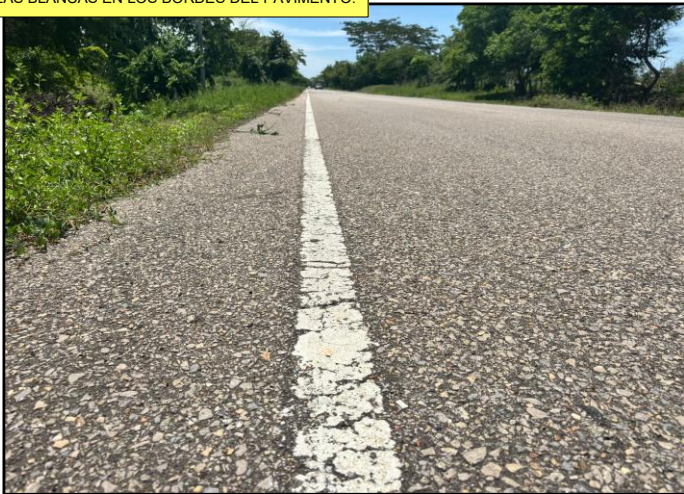
IGUALMENTE EL SECTOR DEL ACCIDENTE CUENTA LINEAS BLANCAS EN LOS BORDES DEL PAVIMENTO.

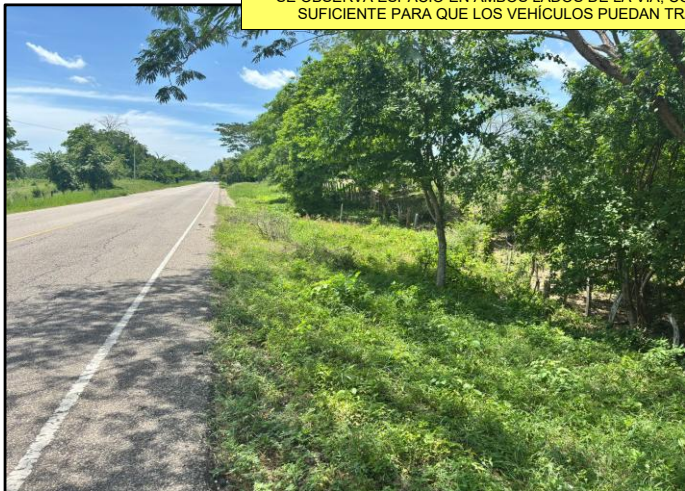
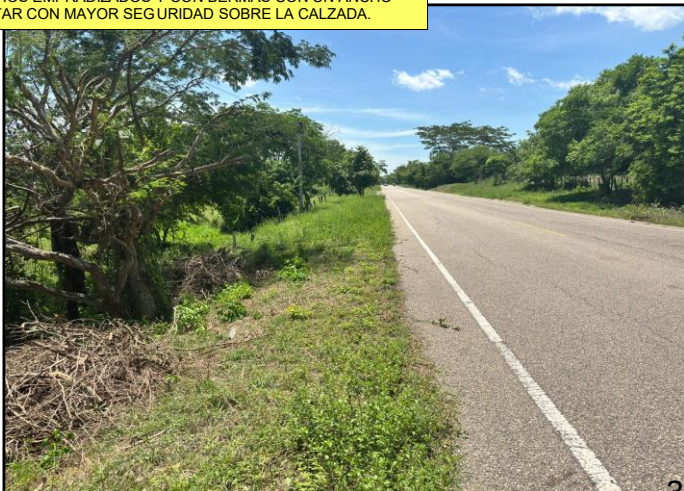
SE OBSERVA ESPACIO EN AMBOS LADOS DE LA VÍA, CON SITIOS EMPRADIZADOS Y CON BERMAS CON UN ANCHO SUFICIENTE PARA QUE LOS VEHÍCULOS PUEDAN TRANSITAR CON MAYOR SEGURIDAD SOBRE LA CALZADA.

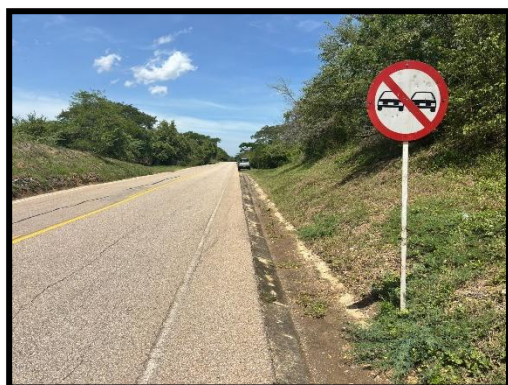
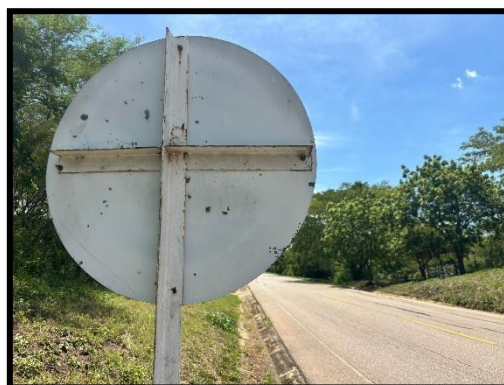
- NO ADELANTAR SR-26, ubicada en el PR30+0890 lado izquierdo de la vía, no presenta fecha de instalación, pero la señal fue instalada mucho antes que ocurriera el accidente.

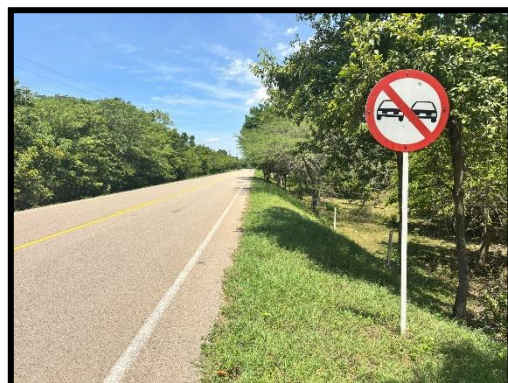
- NO ADELANTAR SR-26, ubicada en el PR33+0380 lado izquierdo de la vía, no presenta fecha de instalación, pero la señal fue instalada mucho antes que ocurriera el accidente.

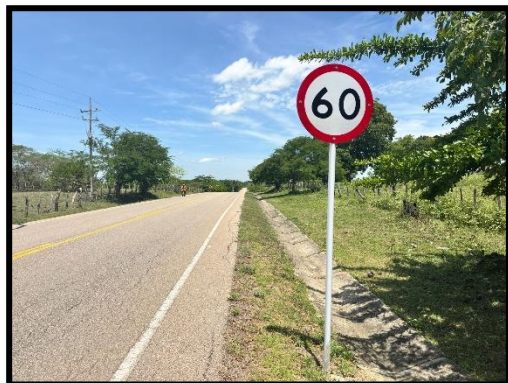
- VELOCIDAD MÁXIMA PERMITIDA SR-30 "60 Km/h", ubicada en el PR34+0282 lado izquierdo de la vía, con fecha de instalación mayo de 2026, instalado por consorcio FREESTONE CONSTRUCCIONES S.A.S., mediante el contrato No. 1848-2025.

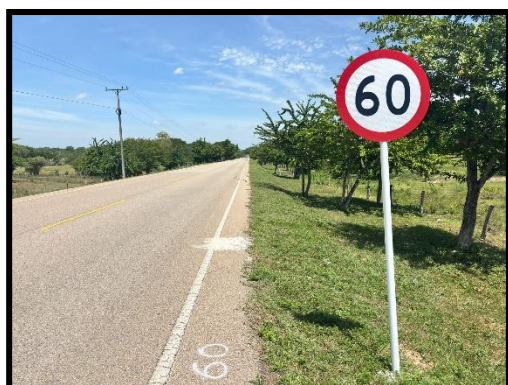
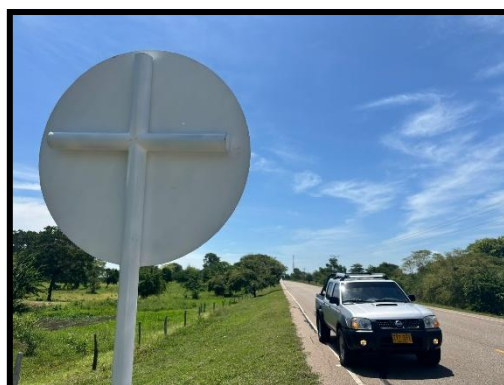
- VELOCIDAD MÁXIMA PERMITIDA SR-30 “60 Km/h”, ubicada en el PR37+0700 lado izquierdo de la vía, con fecha de instalación mayo de 2026, instalado por consorcio FREESTONE CONSTRUCCIONES S.A.S., mediante el contrato No. 1848-2025.

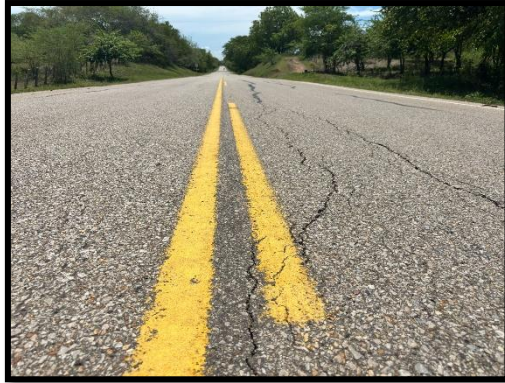
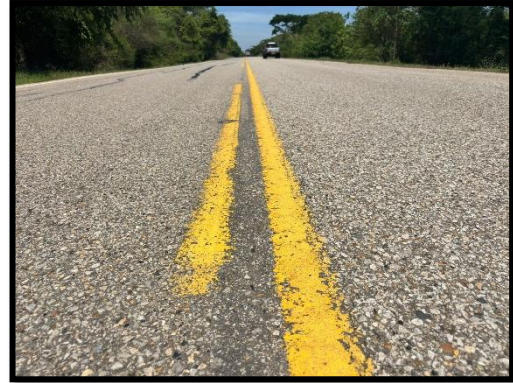
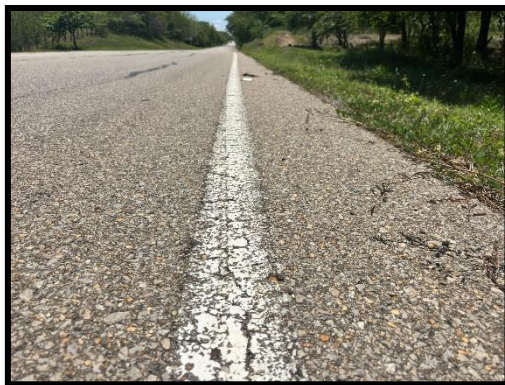
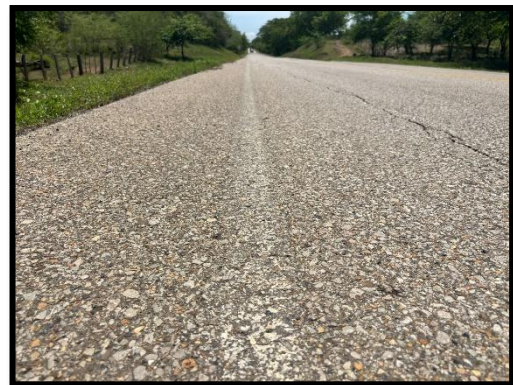
El sector donde ocurrió el siniestro cuenta con demarcación horizontal en toda la longitud del tramo evaluado. En el eje de la calzada se observa línea central discontinua para el sentido de circulación Santana – La Gloria, lo que permite la maniobra de adelantamiento siempre que se realice con la debida precaución y cuando las condiciones de seguridad lo permitan. Para el sentido de circulación La Gloria – Santana, correspondiente al desplazamiento del vehículo involucrado en el siniestro, la demarcación consiste en línea central continua, la cual prohíbe la maniobra de adelantamiento. Al momento de la evaluación, la demarcación horizontal se encontraba en buen estado de conservación, con adecuada visibilidad y funcionalidad.

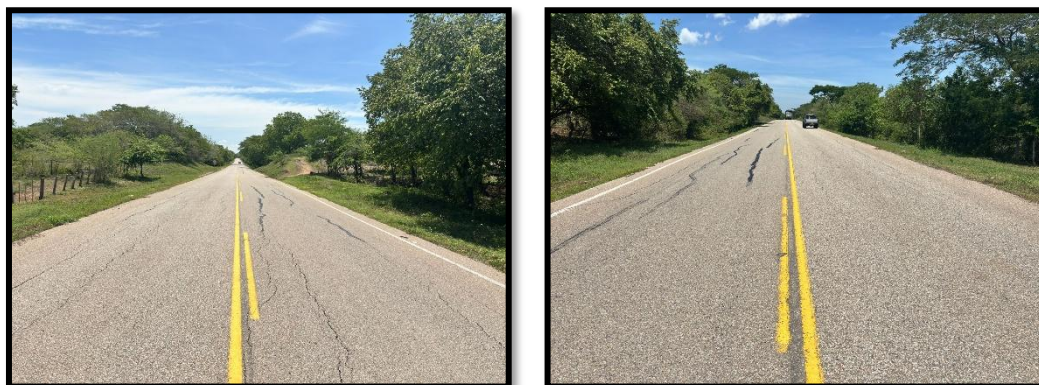
Por otra parte, la superficie de rodadura corresponde a pavimento asfáltico en buen estado de conservación, sin presencia de huecos, deformaciones u otras deficiencias que pudieran constituirse en un factor contribuyente para la ocurrencia del siniestro vial.

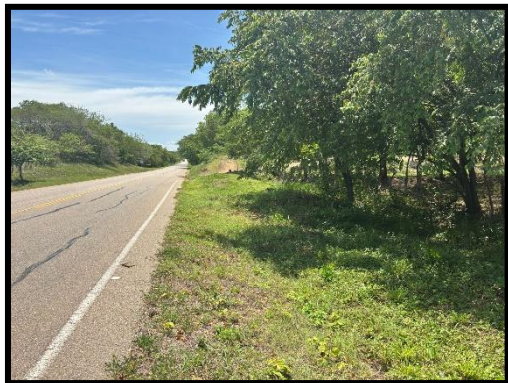
En el sector donde ocurrió el siniestro se observa la existencia de espacio lateral suficiente a ambos lados de la vía, conformado por bermas y zonas

empradizadas, las cuales proporcionan un área de seguridad complementaria para los usuarios de la carretera. Estas condiciones favorecen la operación segura de la vía, al ofrecer un margen lateral adecuado que contribuye a la recuperación del control del vehículo ante eventuales maniobras de emergencia y mejora las condiciones generales de transitabilidad del corredor vial.

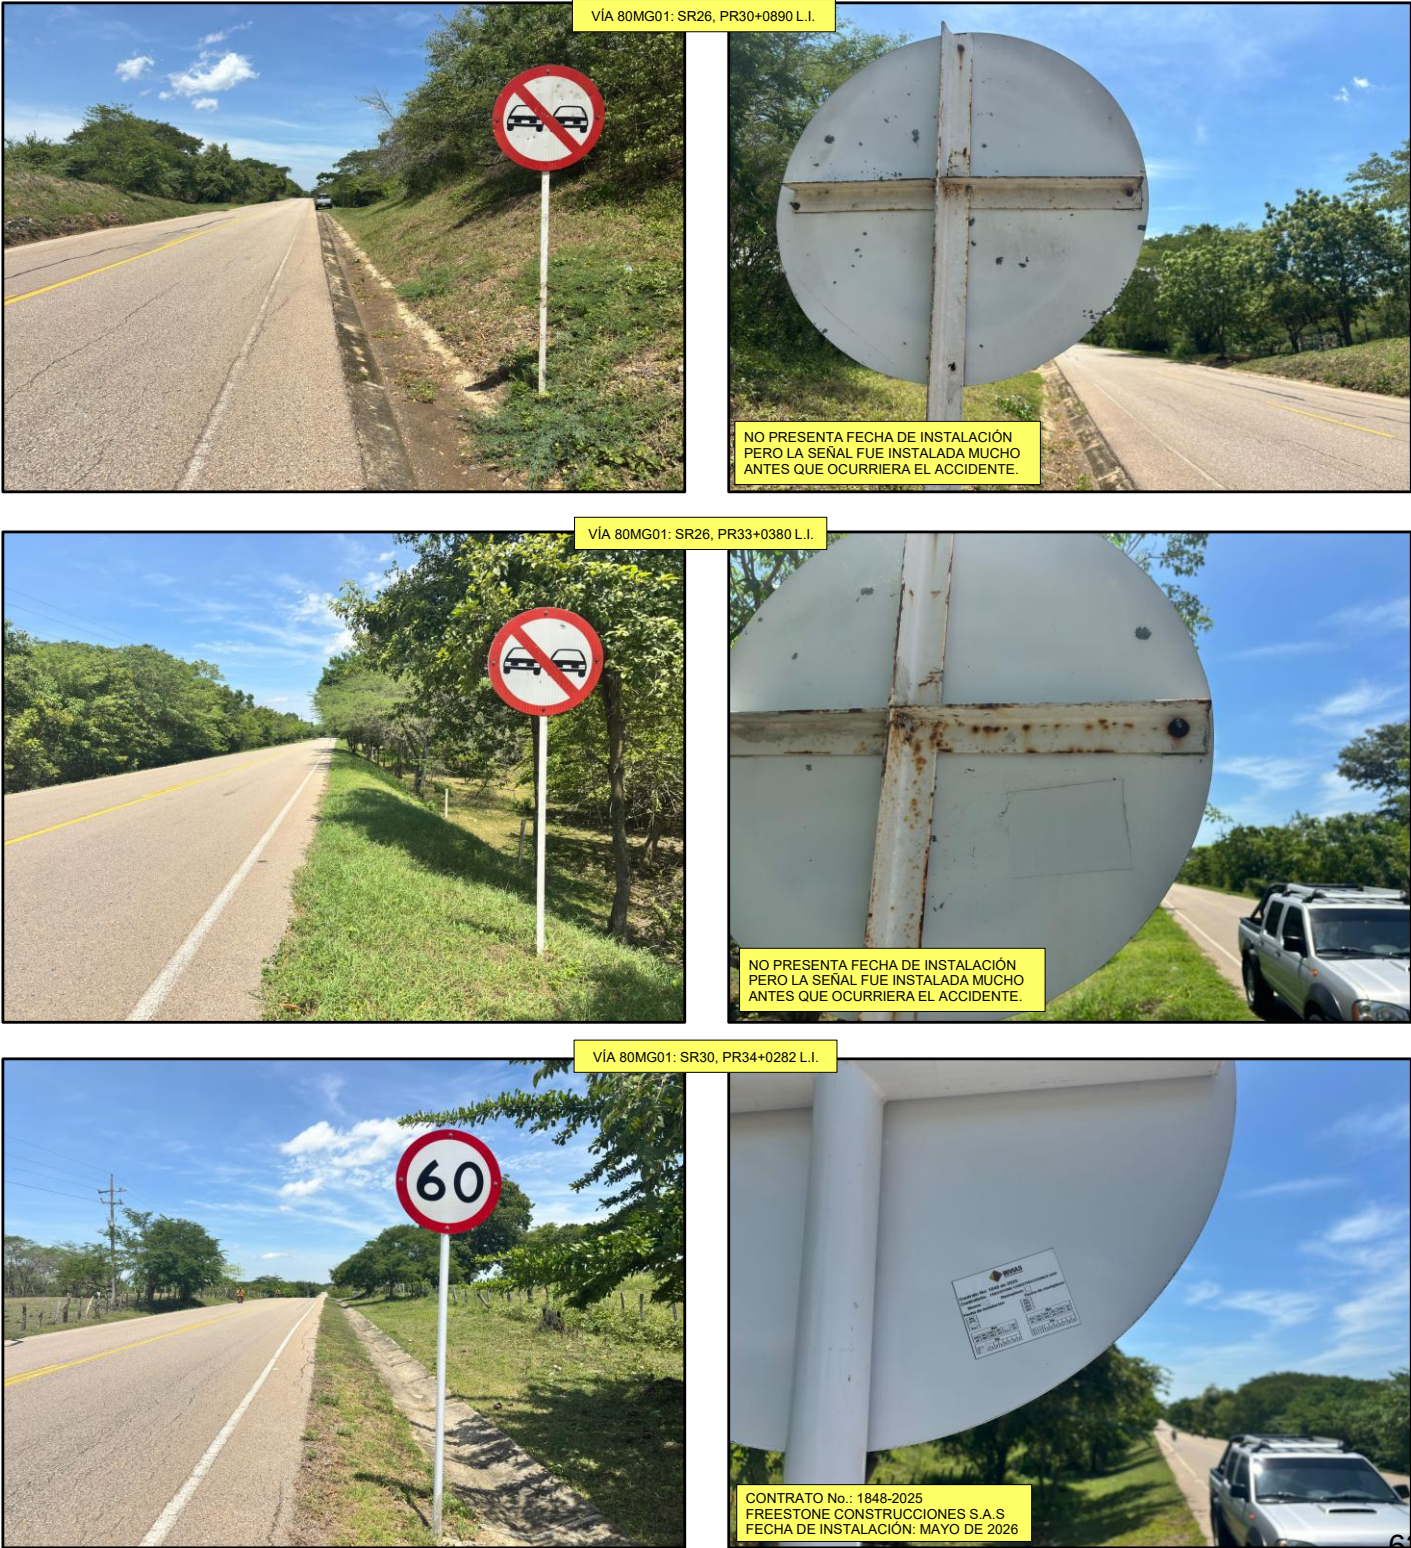
SEÑALES VERTICALES UBICADAS EN EL LADO IZQUIERDO DE LA VÍA SENTIDO EN QUE SE TRANSPORTABA EL AUTOMÓVIL

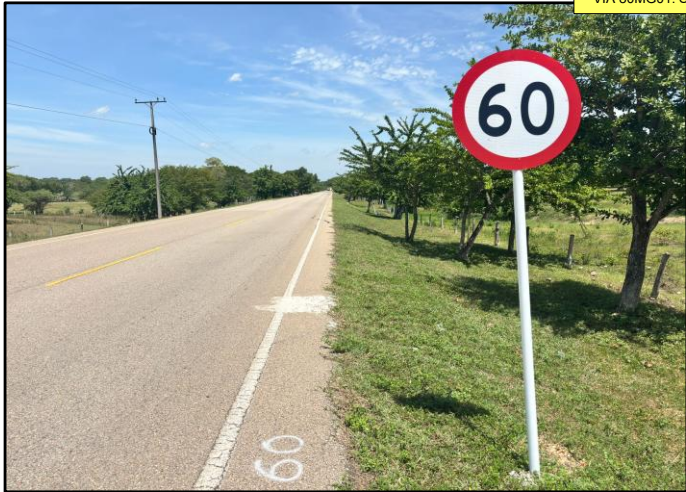
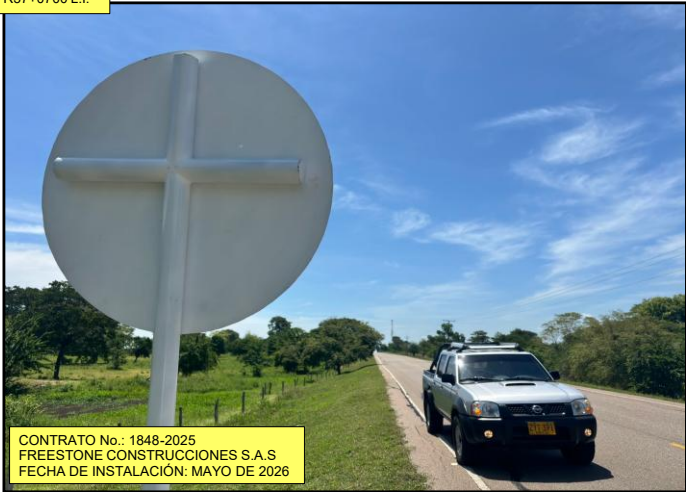
VÍA 80MG01: SR30, PR37+0700 L.I.

CONTRATO No.: 1848-2025  
 FREESTONE CONSTRUCCIONES S.A.S  
 FECHA DE INSTALACIÓN: MAYO DE 2026

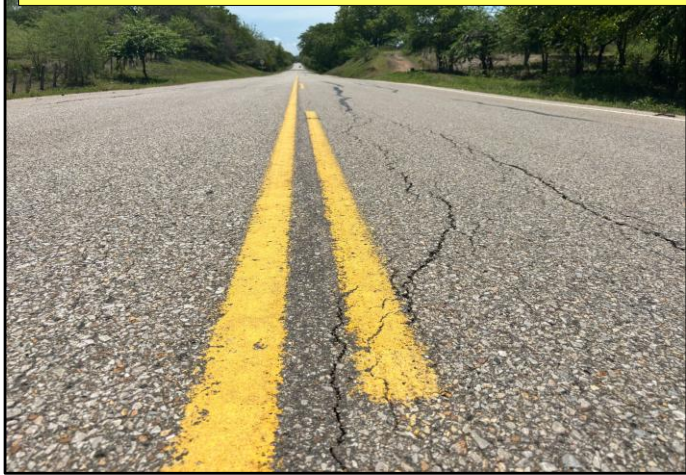
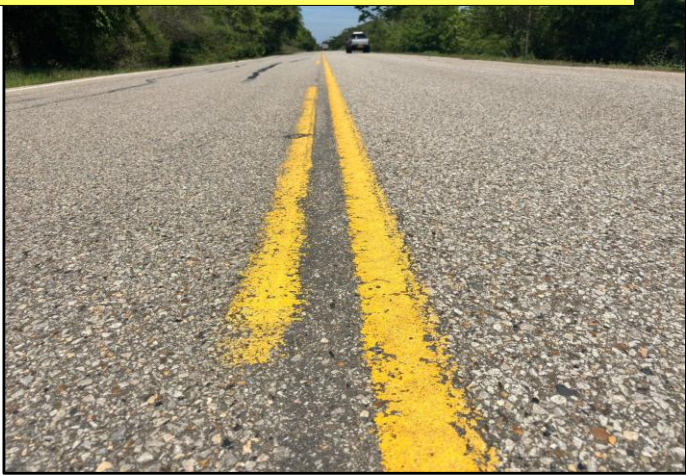
EL SECTOR DEL ACCIDENTE CUENTA CON DEMARCACIÓN HORIZONTAL EN TODA SU LONGITUD EN EL EJE DE LA CALZADA CON LÍNEAS DISCONTINUAS EN SENTIDO SANTANA HACIA LA GLORIA SIGNIFICATIVA QUE SE PUEDE ADELANTAR CON MUCHA PRECAUCIÓN Y LÍNEAS CONTINUAS EN SENTIDO LA GLORIA HACIA SANTANA EN BUEN ESTADO.

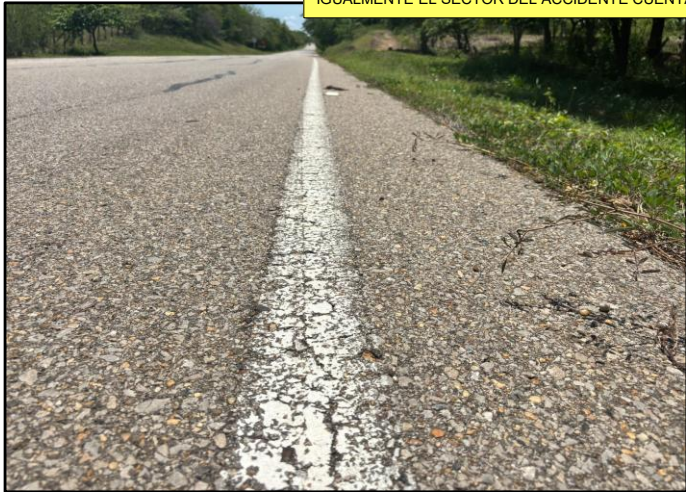
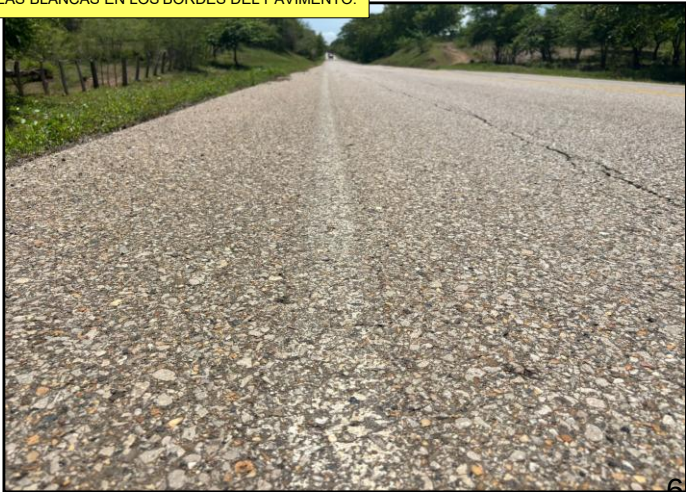
IGUALMENTE EL SECTOR DEL ACCIDENTE CUENTA LINEAS BLANCAS EN LOS BORDES DEL PAVIMENTO.

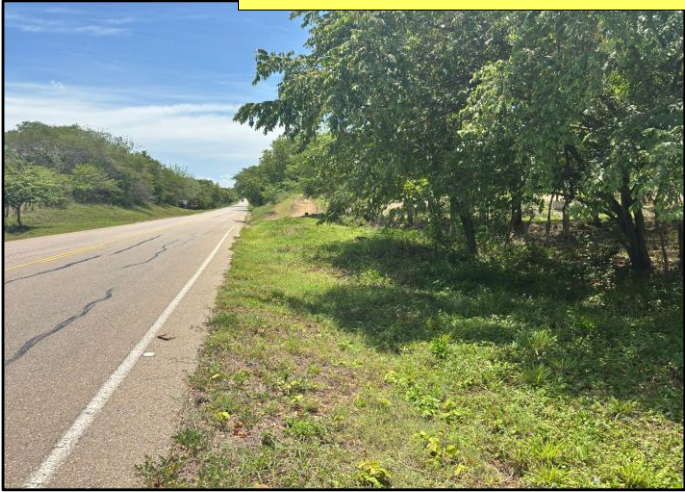
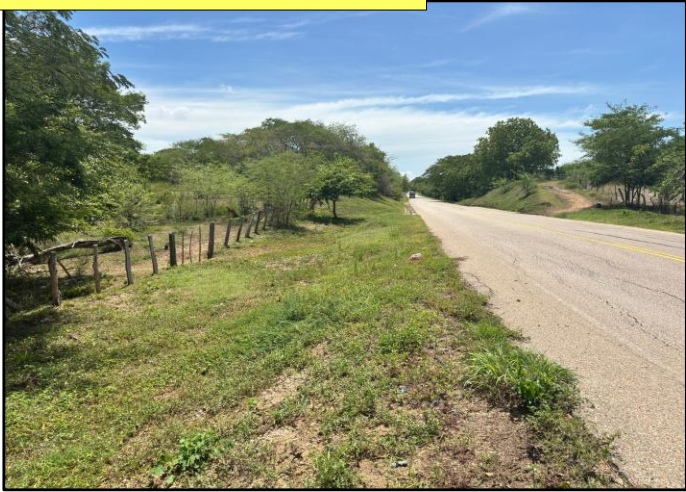
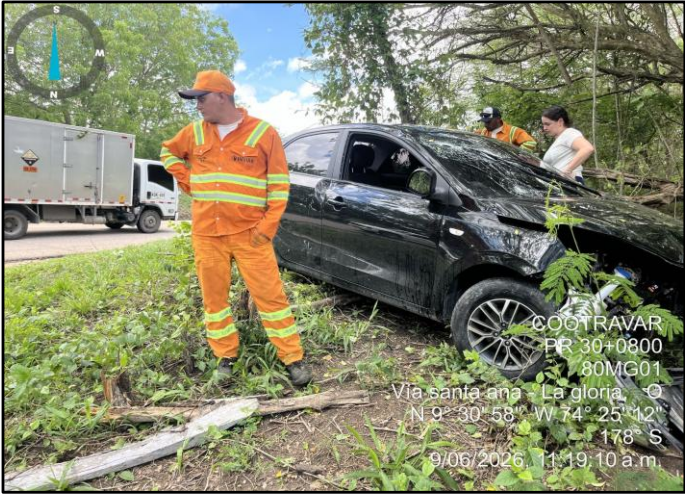
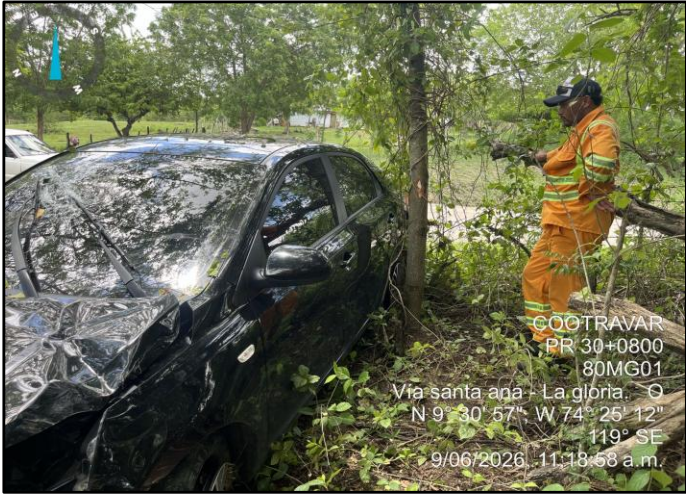
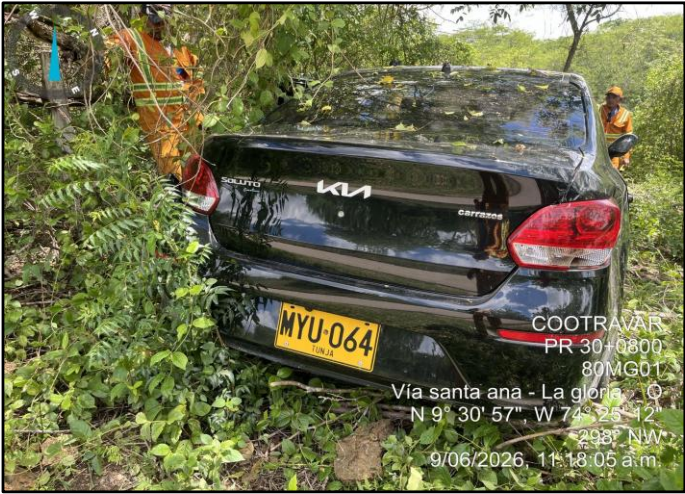
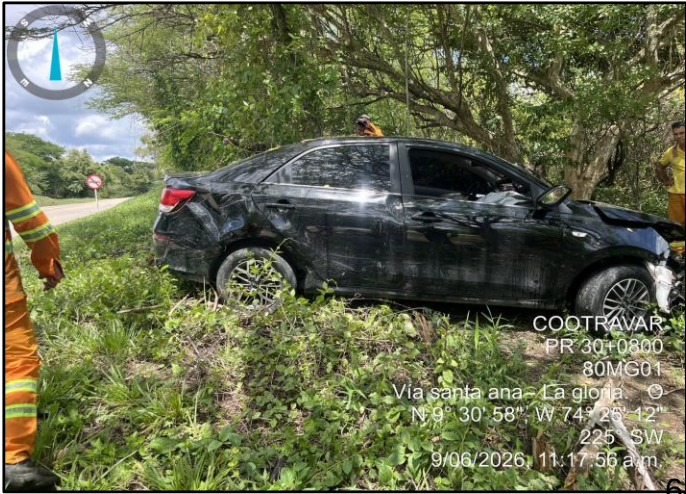
SE OBSERVA ESPACIO EN AMBOS LADOS DE LA VÍA, CON SITIOS EMPRADIZADOS Y CON BERMAS CON UN ANCHO SUFICIENTE PARA QUE LOS VEHÍCULOS PUEDAN TRANSITAR CON MAYOR SEGURIDAD SOBRE LA CALZADA.
