| Fecha Visita | 09/04/2025 | Tipo Solicitud | Convocatoria MV 2024-2025 | N° Trámite | 072 |

| 1. INFORMACIÓN GENERAL | |
|---|---|
| Nombres y Apellidos Propietario/a (Postulante) | Maria Elena Abella |
| Dirección | Carrera S # 11-51 Int.4 San Juanito |

REGISTRO FOTOGRÁFICO DE VISITA A LA VIVIENDA

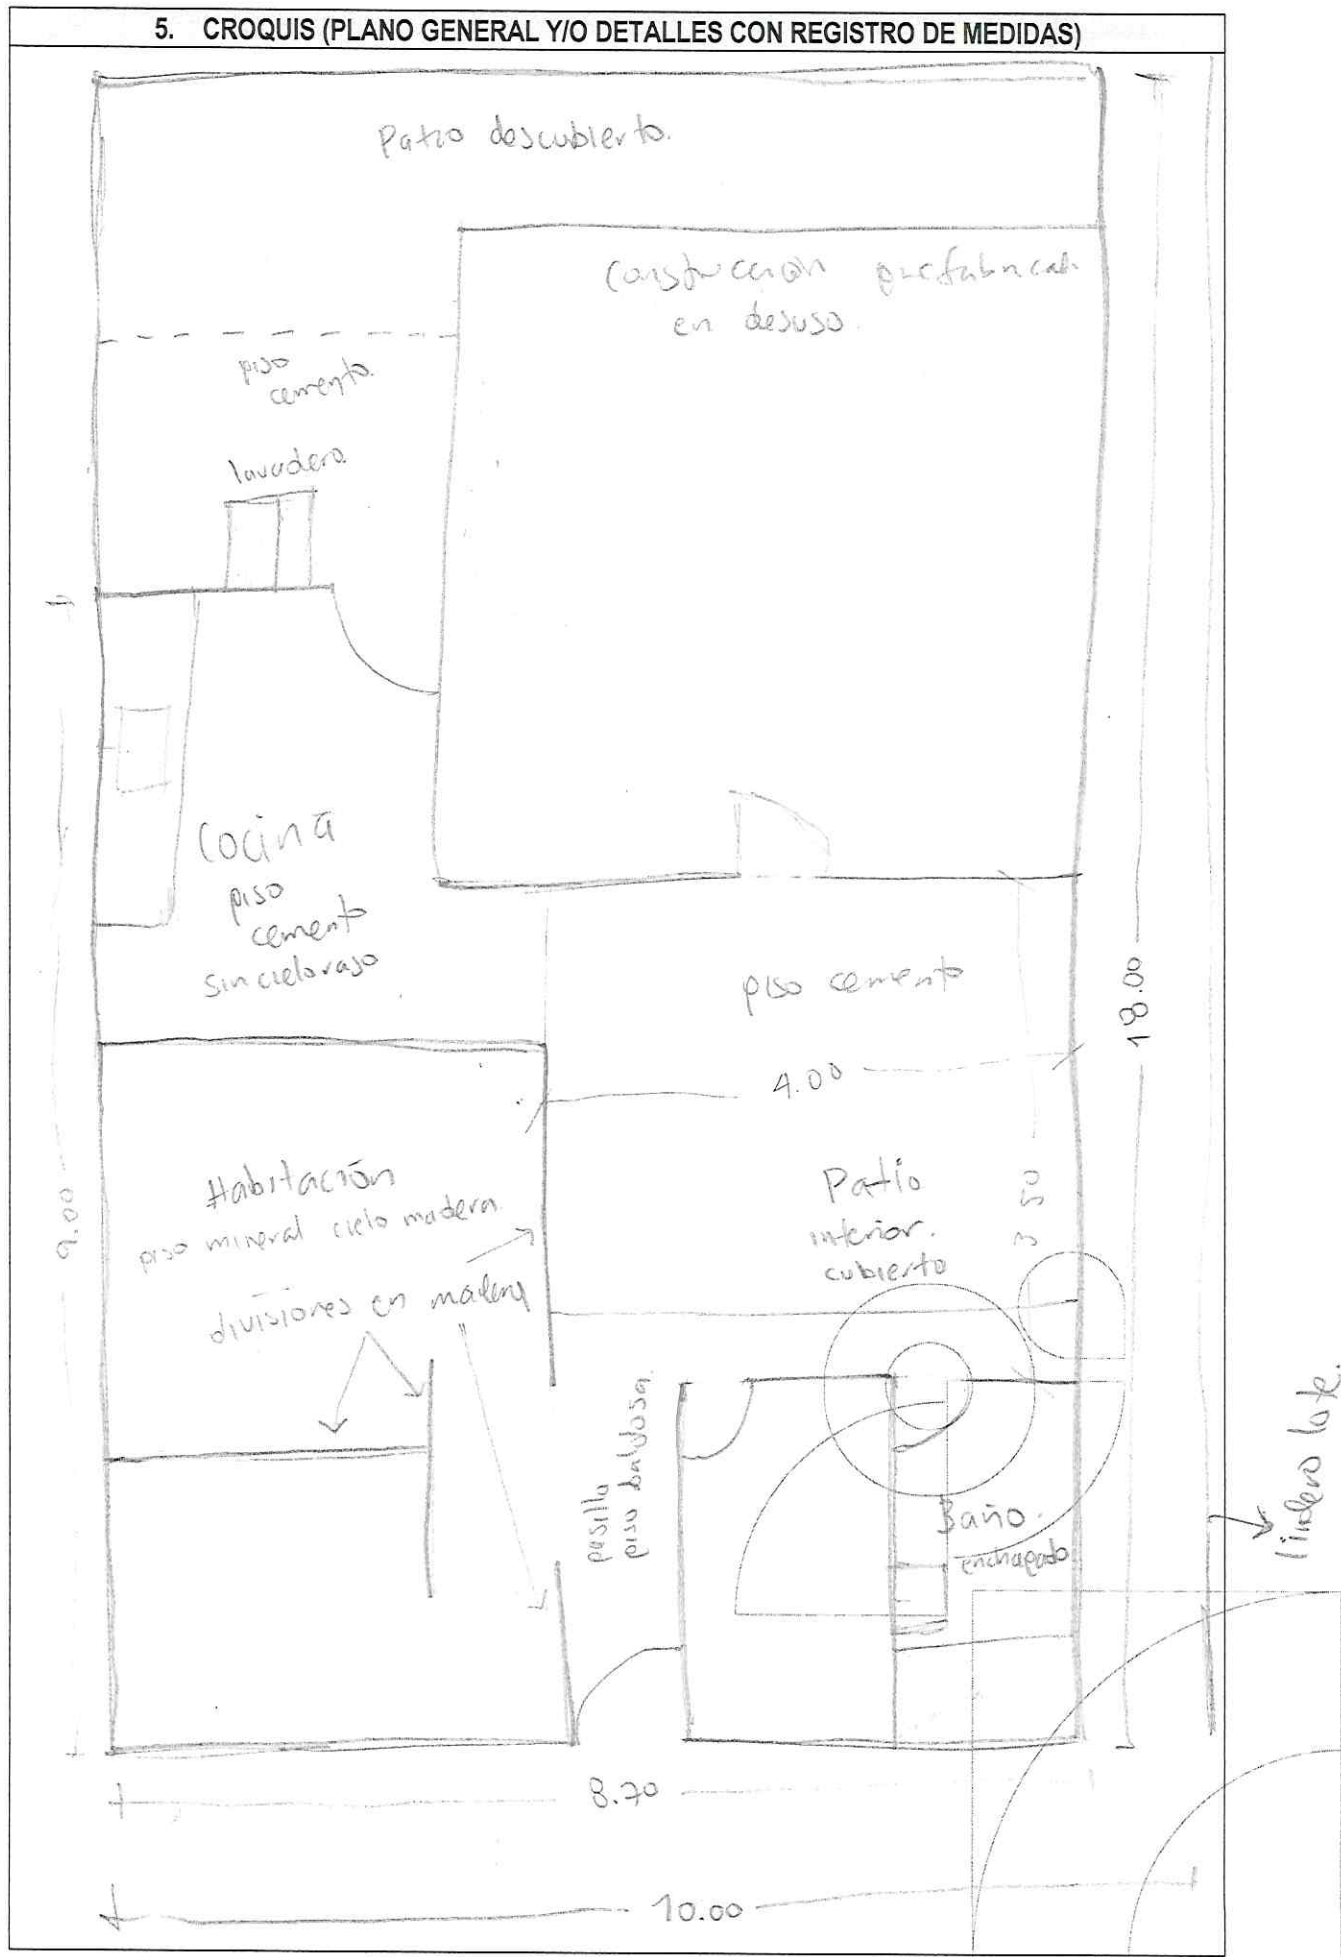
5. CROQUIS (PLANO GENERAL Y/O DETALLES CON REGISTRO DE MEDIDAS)

| 6. DESCRIPCIÓN DE LA SITUACIÓN IDENTIFICADA / ESTIMADO DE OBRAS A REALIZAR |
|---|
| Se trata de una vivienda de un piso construida en mampostería estructural y cubierta de fibrocemento. consta de dos habitaciones, una cocina, un baño, un patio interno cubierto y un patio descubierto. La mayor parte de la vivienda tiene piso en cemento, la cubierta se observó en mal estado, por lo que se considera la primera prioridad para el mejoramiento de vivienda. En segundo orden de prioridad de las carencias y necesidades encontradas está el enchape de pisos y el cielo raso de la cocina; no obstante, debido a la disponibilidad de recursos se estima que el presupuesto no alcanza para todas las actividades. Es importante tener en cuenta que la vía con que linda el predio es peatonal (escaleiras), por lo que se requiere trasiego de materiales desde la vía vehicular que se ubica a aproximadamente unos 40 metros del predio. |

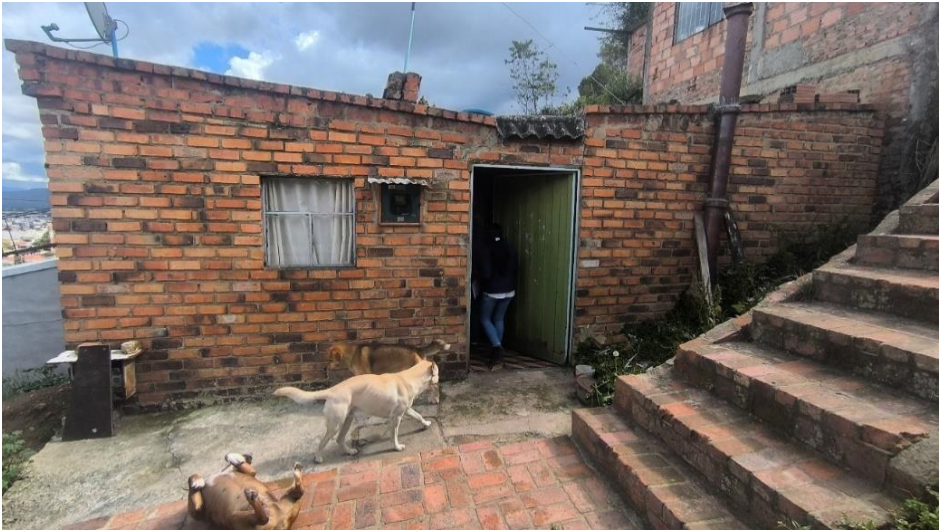
A. FACHADA

| 3. CONDICIONES DE LA VIVIENDA | | | | |
|---|---|---|---|---|
| Estado de la Fachada | <input checked="" type="checkbox"/> Bueno | | <input type="checkbox"/> Regular | <input type="checkbox"/> Malo |

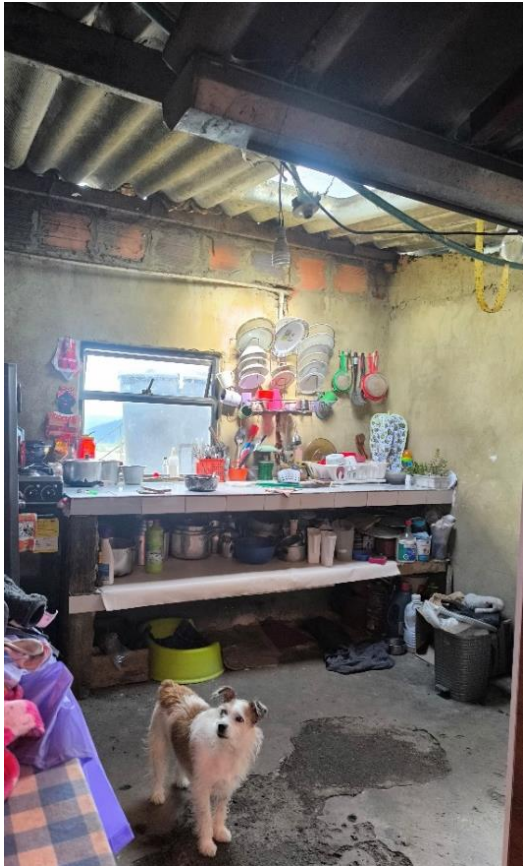
COCINA

| 4. DIAGNÓSTICO DE NECESIDADES DE LA VIVIENDA (MARQUE CON UNA X LA CARENCIA O DEFICIENCIA QUE TENGA LA VIVIENDA) | | |
|---|---|---|
| Carencia o deterioro en cocina. | <input checked="" type="checkbox"/> SI | NO |

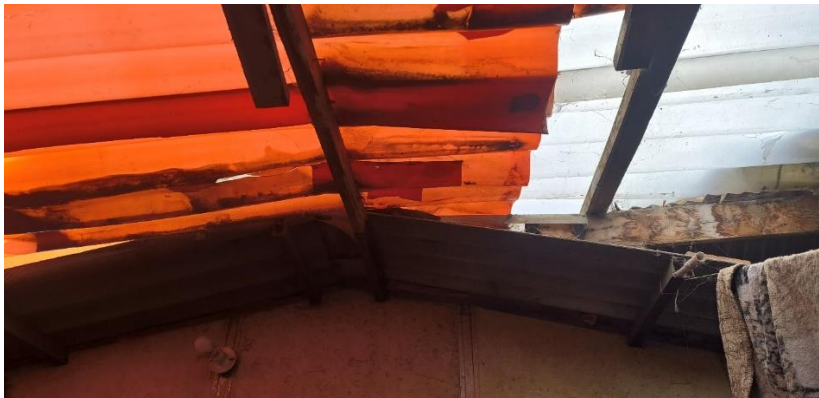
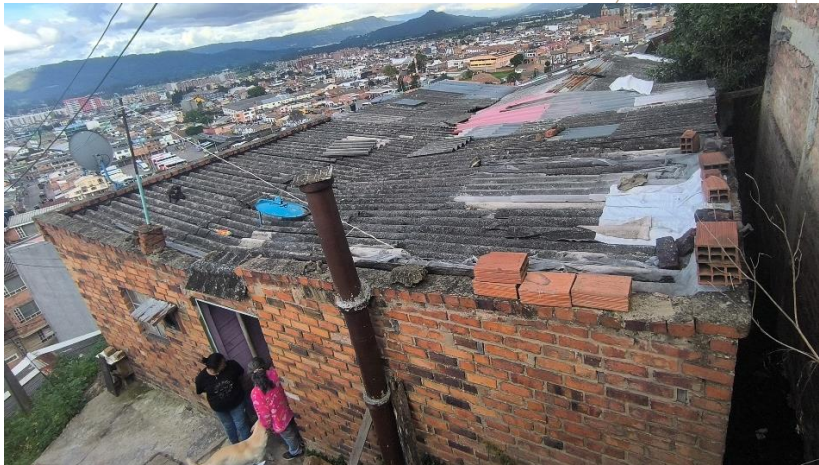
C. DETALLE DEL ESPACIO DONDE SE ENCUENTRAN LAS NECESIDADES DE MEJORAMIENTO.

| 3. CONDICIONES DE LA VIVIENDA | | | | |
|---|---|---|---|---|
| Estado de la Cubierta | <input type="checkbox"/> Bueno | | <input type="checkbox"/> Regular | <input checked="" type="checkbox"/> Malo |

| 4. DIAGNÓSTICO DE NECESIDADES DE LA VIVIENDA (MARQUE CON UNA X LA CARENCIA O DEFICIENCIA QUE TENGA LA VIVIENDA) | | |
|---|---|---|
| Deficiencias en la cubierta. | <input checked="" type="checkbox"/> SI | NO |
