| Fecha Visita | 09/04/2025 | Tipo Solicitud | Convocatoria MV 2024 - 2025 | N° Trámite | 075 |

| 1. INFORMACIÓN GENERAL | |
|---|---|
| Dirección | Carrera S # 20-22 San Juanito. |

REGISTRO FOTOGRÁFICO DE VISITA A LA VIVIENDA

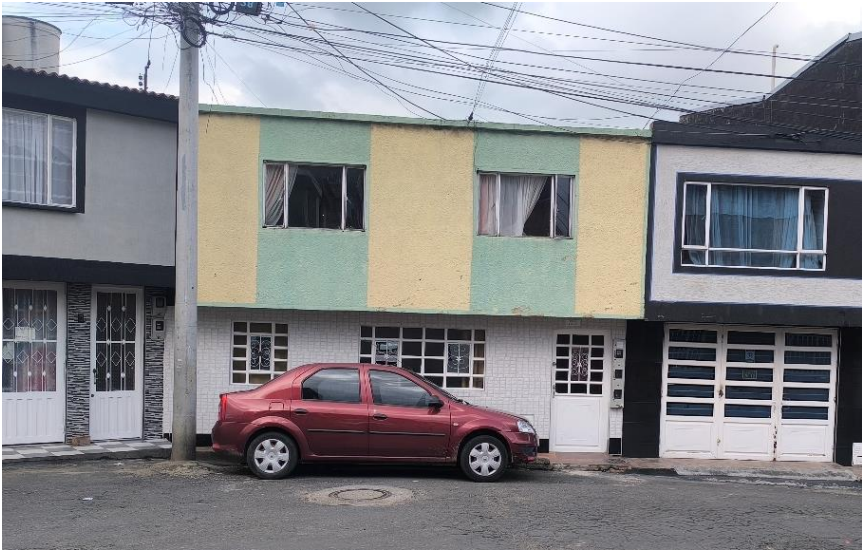
A. FACHADA

| 3. CONDICIONES DE LA VIVIENDA | | | |
|---|---|---|---|
| Estado de la Fachada | <input checked="" type="checkbox"/> Bueno | <input type="checkbox"/> Regular | <input type="checkbox"/> Malo |

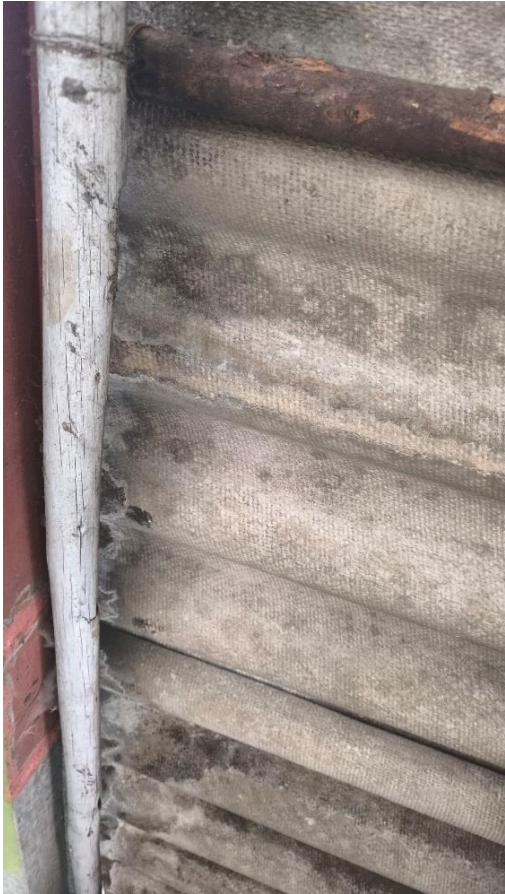
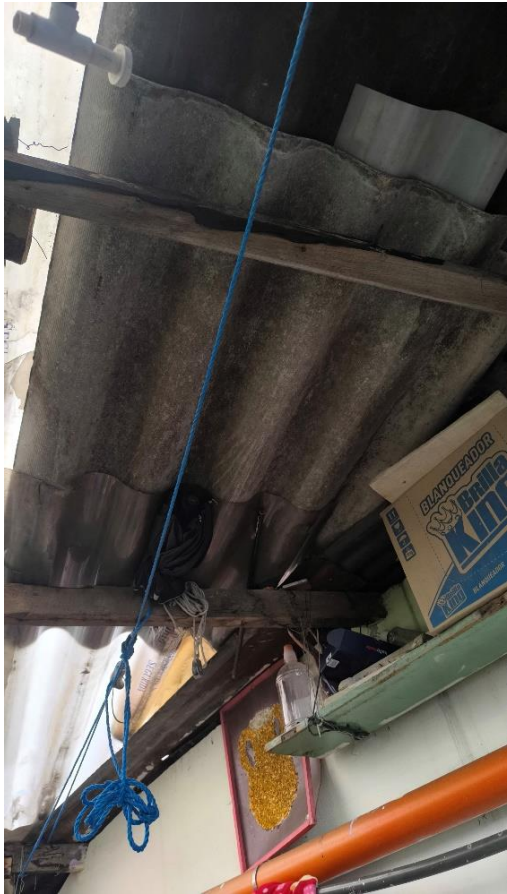
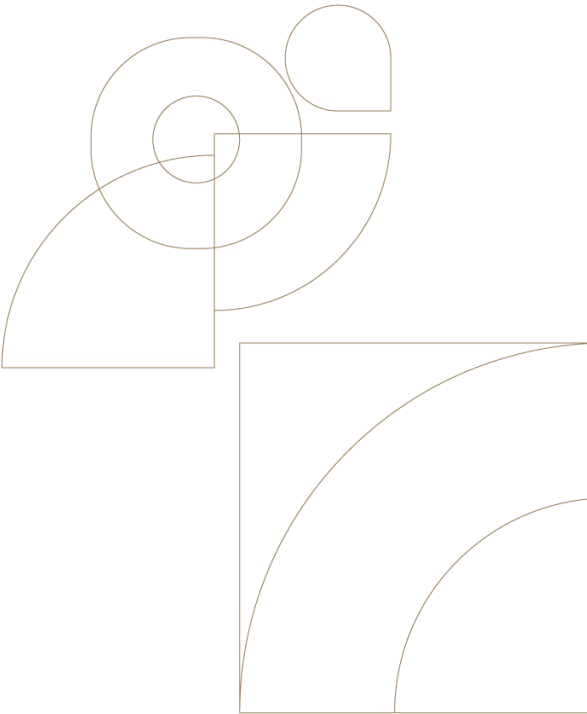
CUBIERTA

| 3. CONDICIONES DE LA VIVIENDA | | | |
|---|---|---|---|
| Estado de la Cubierta | <input type="checkbox"/> Bueno | <input checked="" type="checkbox"/> Regular | <input type="checkbox"/> Malo |

| 4. DIAGNÓSTICO DE NECESIDADES DE LA VIVIENDA (MARQUE CON UNA X LA CARENCIA O DEFICIENCIA QUE TENGA LA VIVIENDA) | | |
|---|---|---|
| Deficiencias en la cubierta. | <input checked="" type="checkbox"/> | NO |

| 6. DESCRIPCIÓN DE LA SITUACIÓN IDENTIFICADA / ESTIMADO DE OBRAS A REALIZAR |
|---|
| Se postula una unidad de vivienda localizada en el segundo piso de una construcción de dos pisos. Esta se compone de dos habitaciones, una cocina, un baño, una sala, un comedor y un patio de ropas. El núcleo familiar postulante reporta goteras en una de las habitaciones, el comedor y el baño. Las filtraciones de agua lluvia se evidencian en algunos muros y cielo rasos. En el patio de ropas, la cubierta de distintos tipos de tejas se encuentra en mal estado, inclusive en su estructura. En ese sentido, se propone destinar los recursos del subsidio de mejoramiento de vivienda a la reparación de la cubierta, la cual comprende el cambio de tejas en mal estado, instalación de planchas y cambio de la estructura para las tejas del patio. |
