| Fecha Visita | 06/05/2025 | Tipo Solicitud | Convocatoria MV 2024 - 2025 | N° Trámite | 085 |

| 1. INFORMACIÓN GENERAL | |
|---|---|
| Dirección | Carrera 1C # 4A-29 La Concepción |

REGISTRO FOTOGRÁFICO DE VISITA A LA VIVIENDA

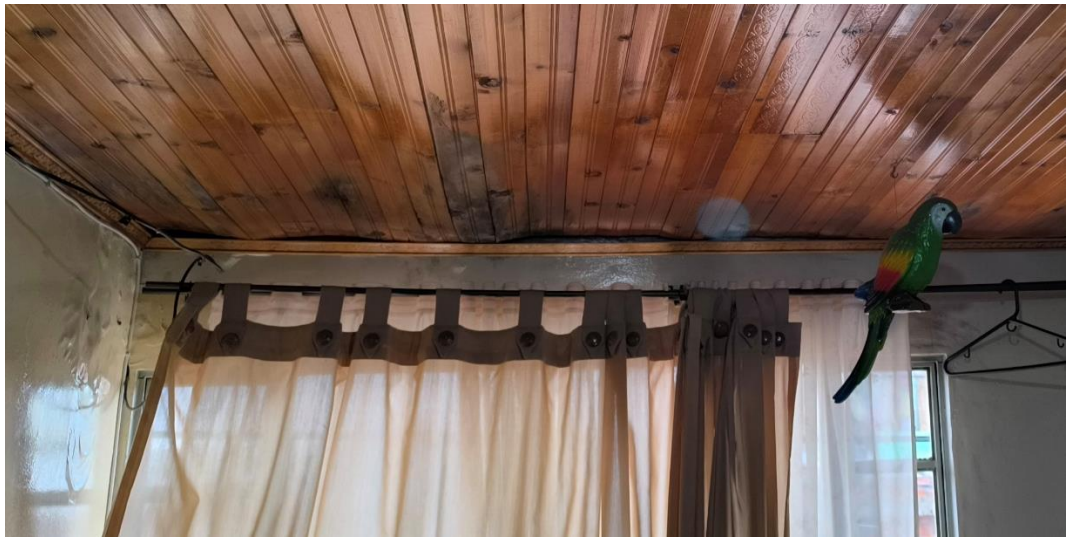
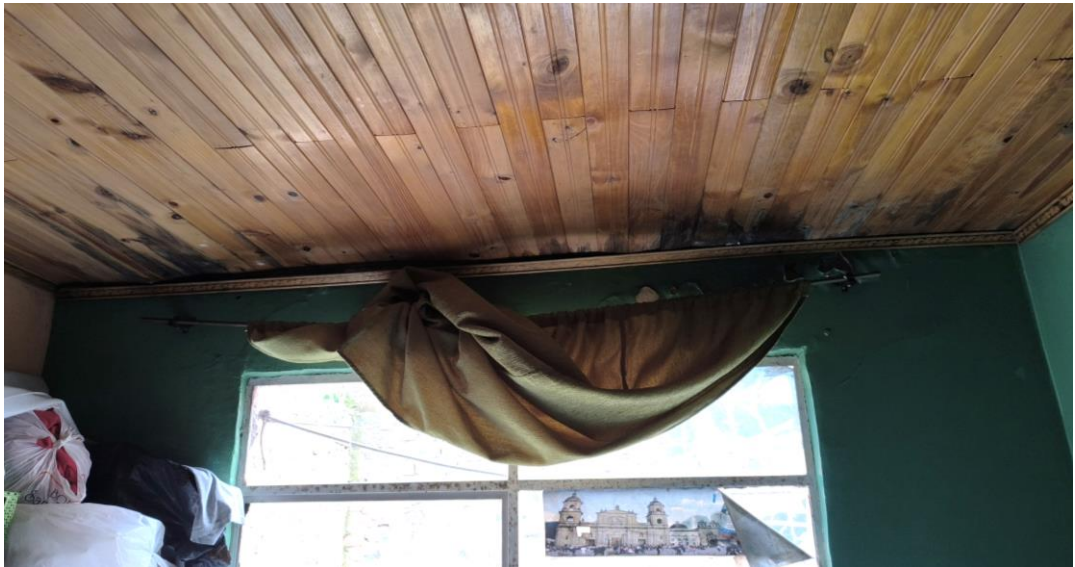
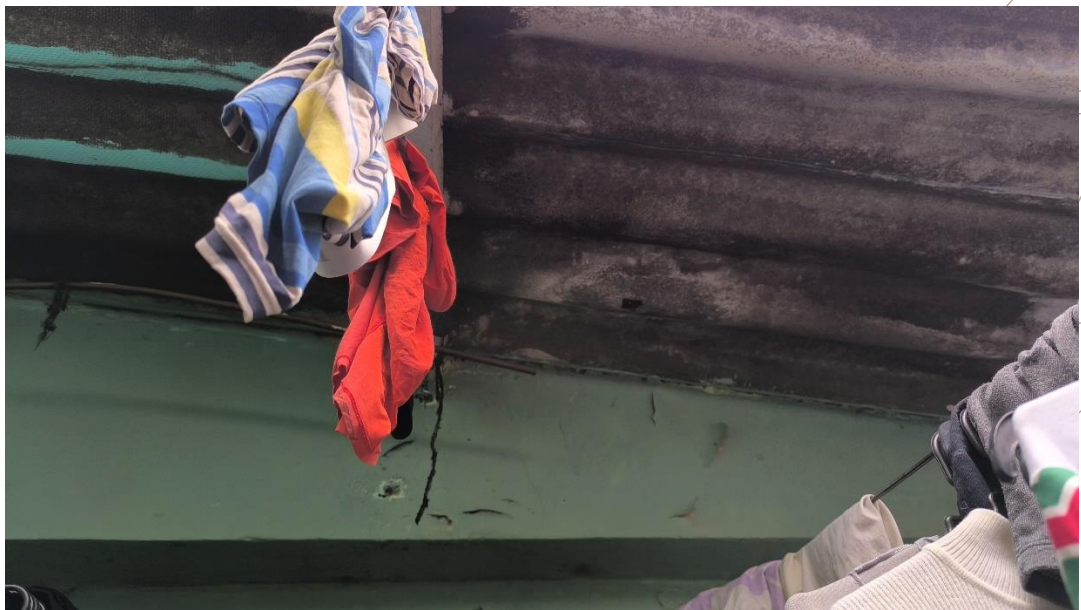
REPARACIÓN DE CUBIERTA

| 3. CONDICIONES DE LA VIVIENDA | | | |
|---|---|---|---|
| Estado de la Cubierta | <input type="checkbox"/> Bueno | <input checked="" type="checkbox"/> Regular | <input type="checkbox"/> Malo |

| 4. DIAGNÓSTICO DE NECESIDADES DE LA VIVIENDA (MARQUE CON UNA X LA CARENCIA O DEFICIENCIA QUE TENGA LA VIVIENDA) | | |
|---|---|---|
| Deficiencias en la cubierta. | <input checked="" type="checkbox"/> | NO |

La unidad de vivienda se localiza en el segundo piso de una edificación de dos pisos. Se compone de tres habitaciones, una cocina, un baño, una sala comedor y un patio de ropas. El núcleo familiar postulante reporta que la cubierta se encuentra en mal estado, lo cual se evidencia en algunos muros y cielo rasos que se han visto afectados por filtraciones de agua lluvia. En ese sentido, se plantea como actividad principal del mejoramiento de vivienda la reparación de la cubierta, la cual contempla el cambio de tejas en mal estado, impermeabilización de viga canales e instalación de flanchos en lámina.
