FORMATO DE DIAGNÓSTICO PARA MEJORAMIENTO DE VIVIENDA

Ministerio de  
Vivienda, Ciudad y Territorio

353857

9. REGISTRO FOTOGRAFICO - ESTADO ACTUAL

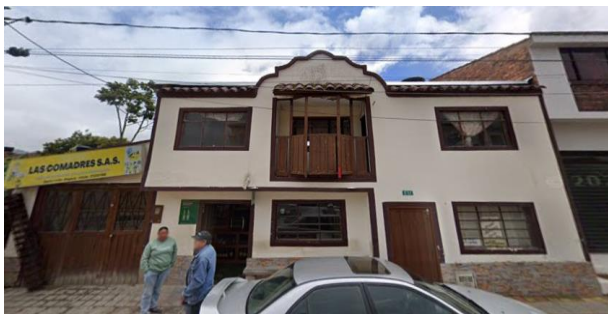
FACHADA VIVIENDA

VIVIENDA CONSTITUIDA EN DOS PLANTAS

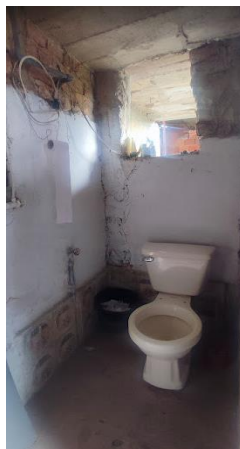
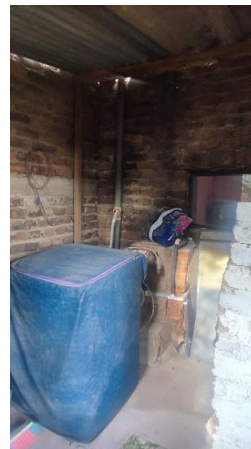
BAÑO Y ZONA DE LAVADO DE ROPAS

BAÑO SIN ACABADOS EN MUROS Y PISOS NO CUENTA CON APARATOS SANITARIOS EN SU TOTALIDAD Y NO TIENE UNA FUNCIONALIDAD COMPLETA

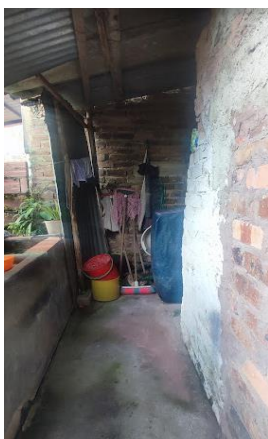
HALL DE ACCESO A BAÑO Y ZONA DE LAVADO DE ROPAS

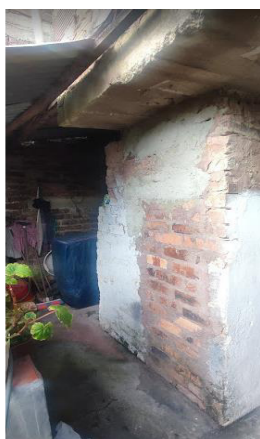
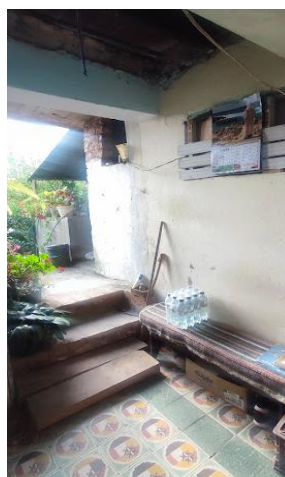
CIRCULACIÓN

CIRCULACION QUE CONDUCE A BAÑO Y ZONA DE LAVADO DE ROPAS CON DISCONTINUIDAD TRANSITORIA QUE DIFICULTA UNA CIRCULACION TRANQUILA

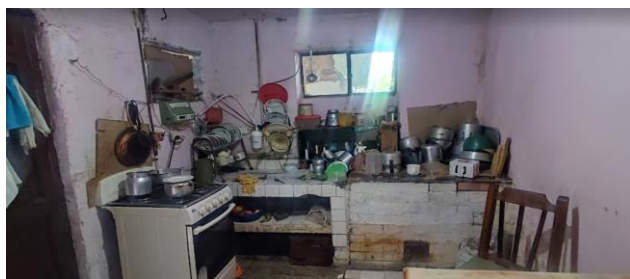
COCINA LOCALIZADA EN LA PRIMERA PLANTA PRESENTA UNA ESTRUCTURA ANTIGUA QUE HACIA LAS VECES D ESTUFA, NO PRESENTA ACABADO EN PISOS

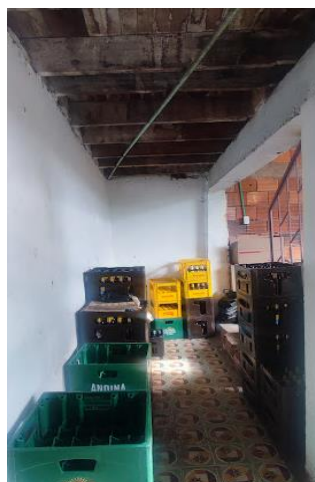
CIRCULACIÓN

CIRCULACION QUE CONDUCE A LAS ESCALERAS QUE DE AGENSO AL LA PLANTA 2, LA CUAL SE ENCUENTRA SIN FALSO TECHO
