| MUNICIPIO DE TAURAMENA | | | | | | |
| INFORME DE VISITA DE INSPECCIÓN No. 1 | | | | | Solicitante | Secretaría de Gobierno |
| Hora de la visita | 8: 00 A.M. | Duración (min) | 60 | Estado del tiempo | Nublado | LOCALIZACIÓN<br>Estacion de Policia |

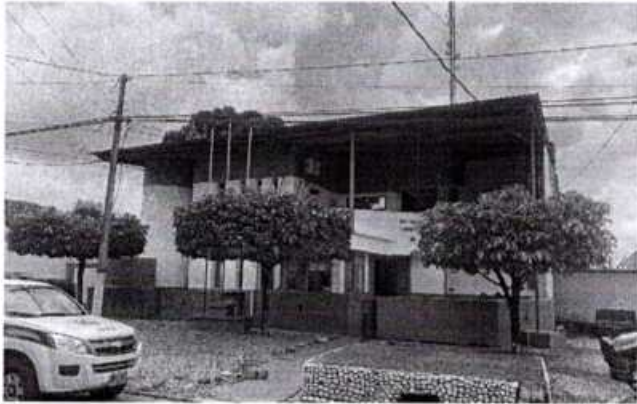
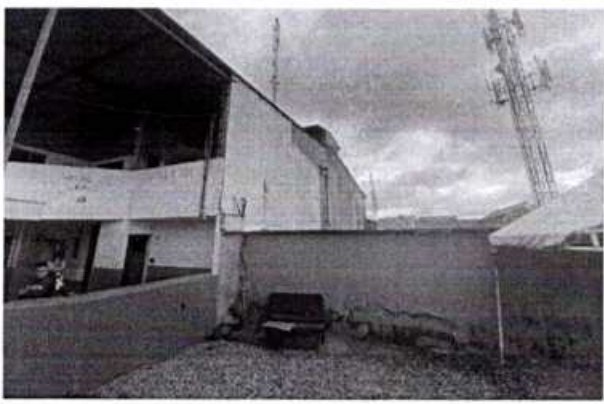
| MUNICIPIO DE TAURAMENA | | | | | | |
|---|---|---|---|---|---|---|
| | | | | estado de la estacion de policia de Tauramena. | | |

| | | | | Estado de la pintura |
