#### **FOTOGRAFÍAS DE LA INSPECCIÓN:**

## RESULTADOS DEL LEVANTAMIENTO TOPOGRÁFICO

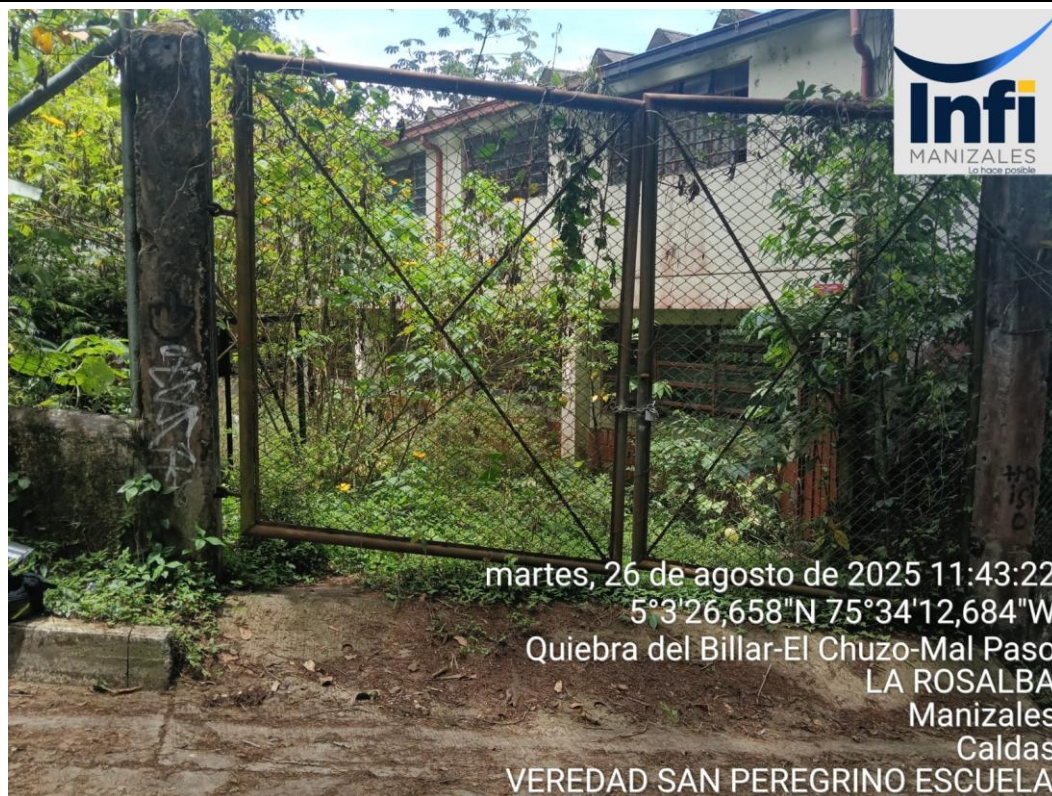
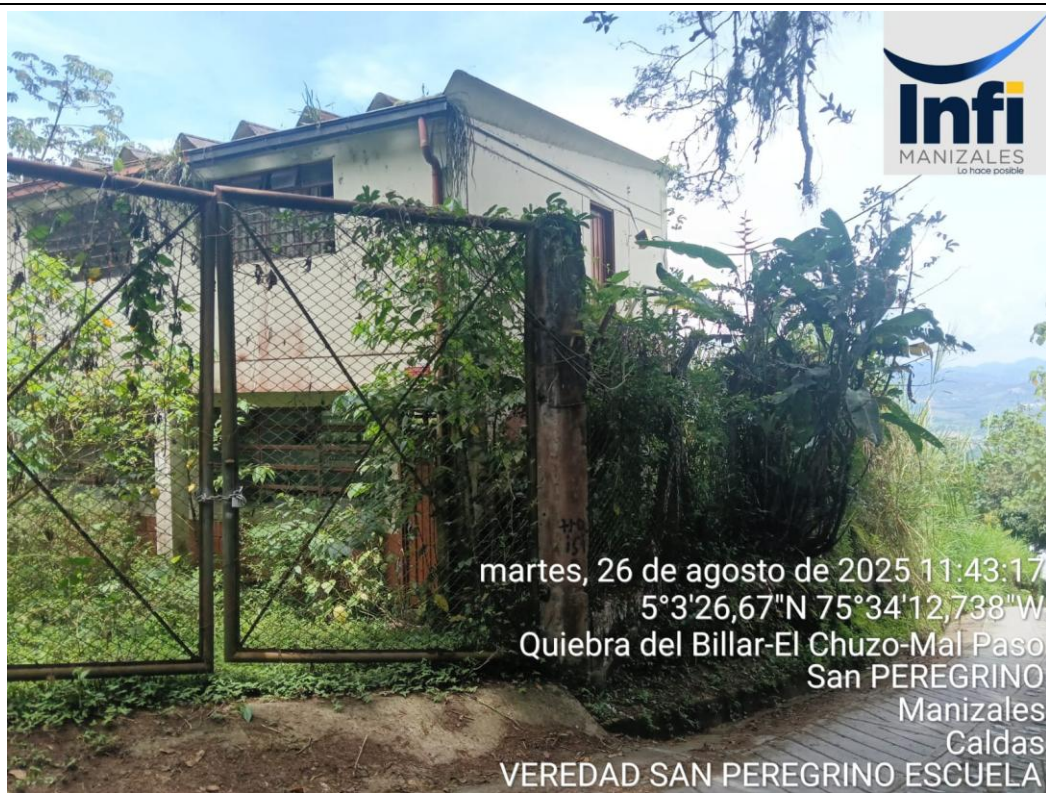
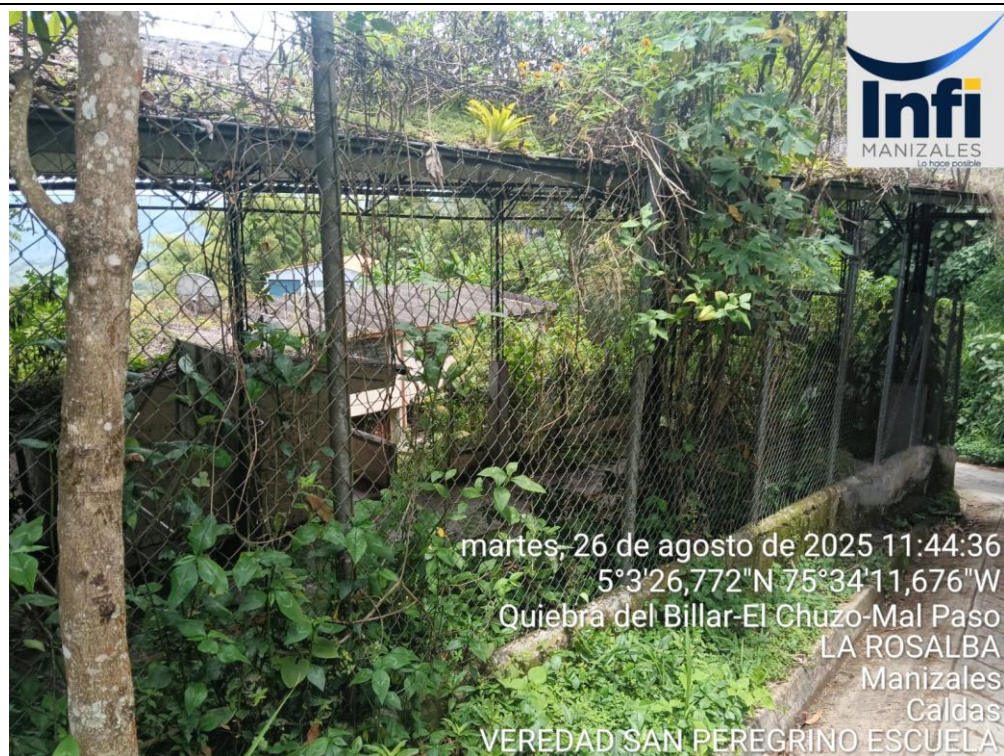
| | <p>El estado actual del colegio se observa en condiciones de “deterioro y abandono”, la entrada cuenta con un portón metálico y cerramiento en malla, ambos oxidados y con signos de falta de mantenimiento; la vegetación se encuentra sobrecrecida, invadiendo tanto el acceso como la infraestructura, lo que evidencia ausencia de control y limpieza periódica.</p> <p>La edificación visible presenta desgaste en la fachada y techumbre, sugiriendo necesidad de intervención para garantizar seguridad y funcionalidad.</p> <p>No se evidencias ocupaciones por parte de terceros sobre el inmueble del Municipio.</p> <p>No cuenta con tanque de almacenamiento de agua.</p> |

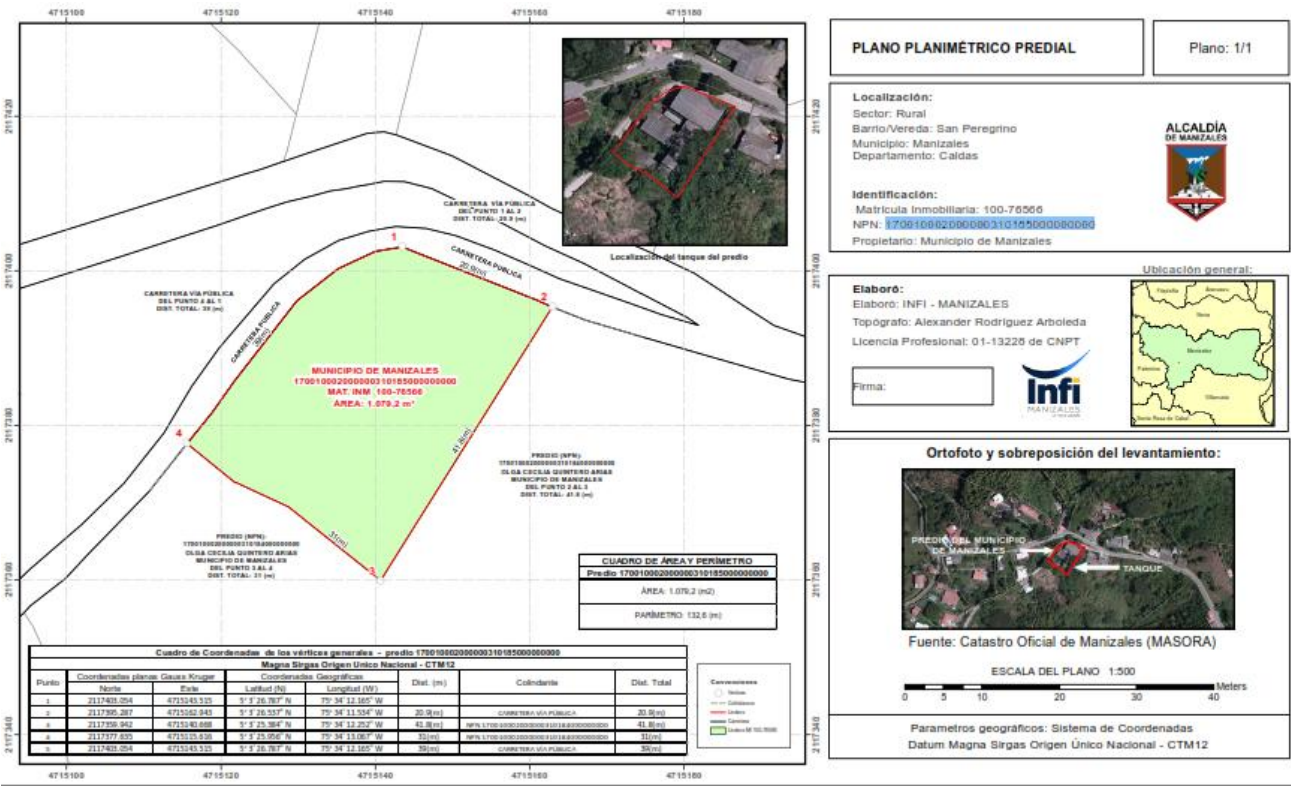
PLANO PLANIMÉTRICO PREDIAL:

ANÁLISIS DE ÁREAS

| REQUIERE RECTIFICACIÓN DE ÁREA Y LINDEROS CON FINES REGISTRALES: | Requiere una inclusión de área y definición de linderos | |
| ANÁLISIS DE ÁREAS: | Debido a la ausencia de esta área en los títulos de propiedad, se sugiere realizar la inclusión del inmueble ante el gestor catastral MASORA, dando cumplimiento a lo establecido en la Resolución 1101 del IGAC. | |

| <b>CONSIDERACIONES CATASTRALES</b> |
|---|
| Se requiere, realizar inclusión de área ante el gestor catastral con el fin de que actualice la información registral. |
