## **INFORME DE SEGUIMIENTO – AFECTACIONES OLA INVERNAL PRIMER TIMESTRE AÑO 2026**

### **SECRETARÍA DE PLANEACIÓN E INFRAESTRUCTURA MUNICIPAL**

#### **MUNICIPIO DE EL PITAL - DEPARTAMENTO DEL HUILA**

**MARZO 2026**

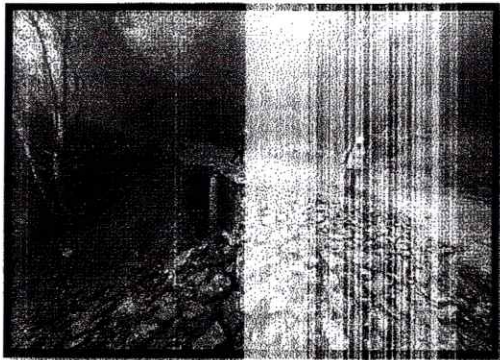
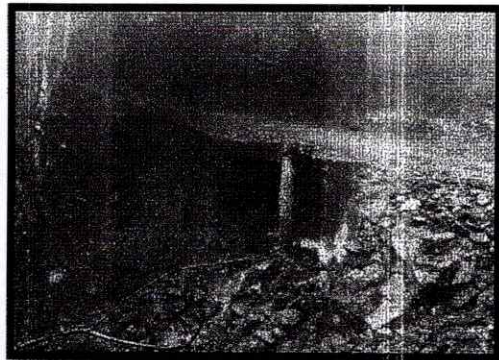
Punto 01: VEREDA EL LIBANO

| REGISTRO FOTOGRAFICO | |
|---|---|
| TIPO DE AFECTACIÓN: | BOXCULVERT SENCILLO |
| <p>Durante la inspección técnica realizada en campo, se identificaron afectaciones sobre la estructura hidráulica tipo box culvert, evidenciándose un taponamiento parcial en la entrada de la obra, ocasionado por la acumulación de material pétreo de gran tamaño y sedimentos finos, los cuales fueron transportados y depositados por efecto de una creciente súbita.</p> <p>Adicionalmente, se constató el desbordamiento del flujo sobre la superestructura, generando cargas hidráulicas no previstas en el diseño original, lo que produjo impactos directos sobre las aletas laterales. Como consecuencia, se presenta desprendimiento del recubrimiento de concreto y exposición del acero de refuerzo en varios puntos, situación que compromete la durabilidad, estabilidad estructural y vida útil de la obra.</p> <p>De igual manera, el área aferente de captación hidráulica se encuentra significativamente reducida debido a la acumulación de material pétreo y sedimentos, lo cual limita la capacidad de conducción del flujo y aumenta el riesgo de nuevos eventos de taponamiento y desbordamiento.</p> <p>Si bien la fuente hídrica no corresponde a un cauce de gran caudal en condiciones normales, las dinámicas propias de eventos de precipitación intensa generan incrementos súbitos del nivel y velocidad del flujo, lo que hace necesario intervenir de manera inmediata. En este sentido, se requiere la corrección, limpieza y ampliación de la sección hidráulica tanto aguas arriba como aguas abajo de la estructura, mediante el uso de maquinaria pesada (excavadora de oruga), con el fin de restablecer las condiciones de encauzamiento natural, optimizar la capacidad hidráulica y garantizar el adecuado funcionamiento de la obra de drenaje.</p> | |

En el marco de la atención inmediata de la emergencia, la comunidad de la vereda Alto Líbano adelantó una jornada de trabajo comunitario, orientada a mitigar de manera provisional las afectaciones sobre la movilidad en el sector donde se localiza la estructura tipo *box culvert*.

Las actividades ejecutadas consistieron principalmente en la remoción manual de material sedimentado, retiro de obstrucciones menores y adecuación temporal del paso, permitiendo restablecer de forma parcial la transitabilidad. No obstante, estas acciones tienen un carácter temporal y no sustituyen la necesidad de una intervención técnica integral, la cual deberá ser ejecutada por la administración municipal, garantizando condiciones de seguridad, funcionalidad hidráulica y estabilidad estructural a mediano y largo plazo.

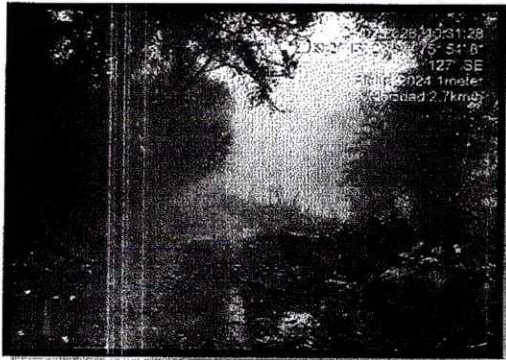
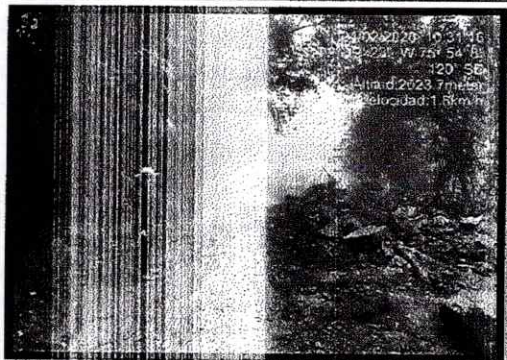
**Punto 02: VEREDAL EL LIBANO**

| REGISTRO FOTOGRAFICO | |
|---|---|
| TIPO DE AFECTACIÓN: | TAPONAMIENTO DE VIA |
| <p>Se identificó un tramo afectado de aproximadamente 80 metros de longitud a lo largo del ancho de la vía, en el cual se presenta obstrucción parcial debido a la acumulación de material granular de gran tamaño depositado por efecto de la creciente.</p> <p>El evento presentado generó el arrastre y acumulación de material pétreo y sedimentos sobre la superficie de rodadura, ocasionando una reducción significativa de la sección útil de la vía y afectando las condiciones normales de transitabilidad en el sector. Esta situación ha generado dificultades en la movilidad vehicular y peatonal, incrementando el riesgo para los usuarios de la vía.</p> <p>Es importante señalar que este corredor vial constituye la única vía de acceso para la comunidad asentada en el sector, razón por la cual la obstrucción y deterioro de la misma representa una afectación directa a la conectividad, al acceso a servicios básicos y a las actividades económicas y sociales de los habitantes.</p> <p>Para la atención de esta situación, se requiere la intervención mediante el uso de maquinaria pesada, particularmente una excavadora sobre orugas, con el fin de realizar la remoción y movilización de rocas de gran tamaño y del material sedimentado que obstruye la vía. Posteriormente, se hace necesario adelantar labores de mantenimiento y recuperación de la vía mediante la utilización de un kit de maquinaria amarilla, conformado por motoniveladora, vibrocompactador, volquetas y retroexcavadora, para ejecutar actividades de reconformación de la banca, limpieza y rehabilitación de cunetas, rocería de la franja vial y aplicación de material de afirmado (recebo) que permita restablecer adecuadas condiciones de transitabilidad.</p> | |

En atención a la emergencia presentada en el tramo vial descrito anteriormente, y considerando que las acciones comunitarias adelantadas permitieron únicamente la habilitación parcial y provisional del tránsito (principalmente para motocicletas), se evidencia la necesidad de intervención técnica con maquinaria amarilla de mayor capacidad operativa.

El volumen y granulometría del material pétreo depositado por efecto de la creciente superan la capacidad de remoción manual, razón por la cual se requiere apoyo con equipo tipo cargador frontal y retroexcavadora, y/o maquinaria equivalente de alta potencia, que permita:

- Retiro total del banco de material granular.
- Limpieza y ampliación de la sección útil de la vía.
- Reconformación de la superficie de rodadura.
- Restablecimiento integral de la transitabilidad en condiciones seguras.

En consecuencia, se solicita de manera prioritaria el apoyo institucional con maquinaria amarilla, con el fin de garantizar la rehabilitación total del tramo afectado, teniendo en cuenta que esta vía constituye la única ruta de acceso para la comunidad, afectando directamente la movilidad, el abastecimiento y el acceso a servicios básicos.

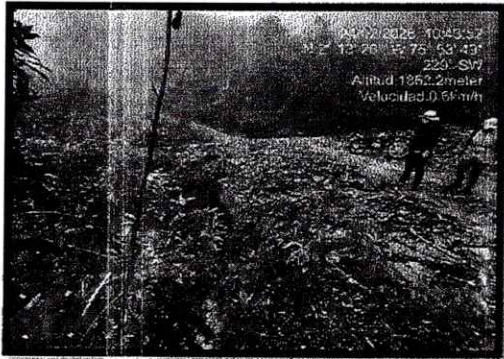
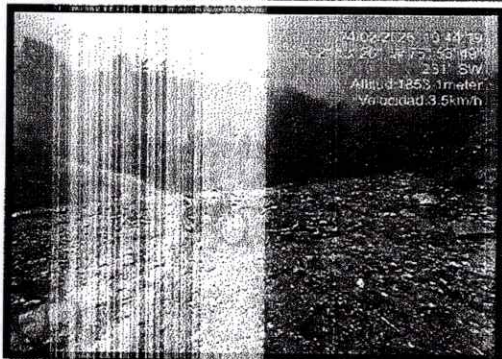
#### Punto 04: VEREDA EL LIBANO

| REGISTRO FOTOGRAFICO | |
|---|---|
| TIPO DE AFECTACIÓN: | ALCANTARILLA |
| Las afectaciones registradas en el sector obedecen a eventos de creciente y desbordamiento del cauce, los cuales han impactado la capacidad hidráulica y el adecuado funcionamiento del box culvert. En la actualidad se evidencia obstrucción del conducto por acumulación de sedimentos y material de arrastre, generando que | |

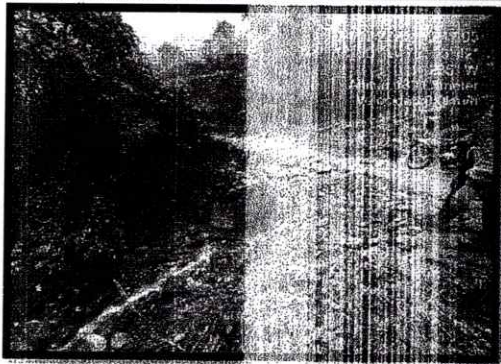
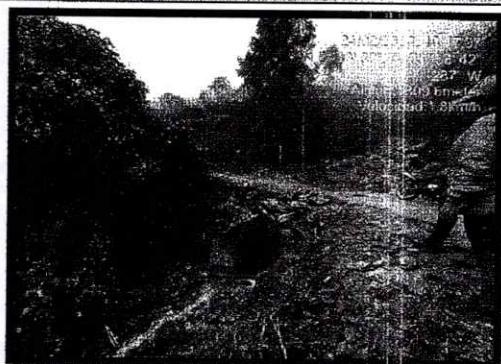
| REGISTRO FOTOGRAFICO | |
|---|---|
| TIPO DE AFECTACIÓN: | BOX COULVERT |
| Durante la visita de inspección se constató la presencia de arrastre de material aluvial producto del evento hidrológico, generando afectaciones visibles en la estructura del box culvert. Asimismo, se evidenció aporte y acumulación de material granular proveniente de la vía, lo que ha reducido la sección útil de la calzada y restringido la transitabilidad. | |

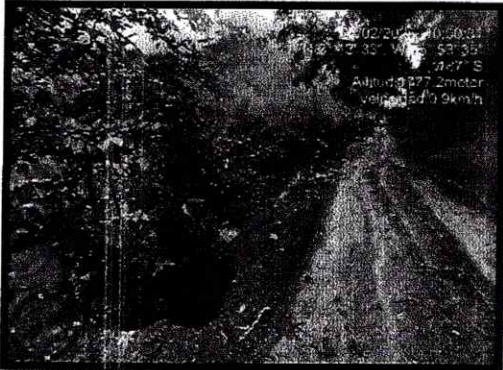
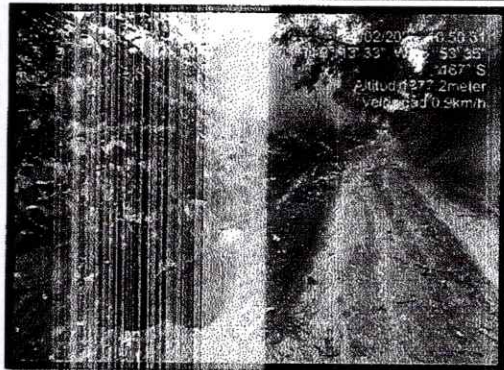
| REGISTRO FOTOGRAFICO | |
|---|---|
| TIPO DE AFECTACIÓN: | DESPLAZAMIENTO - PERDIDA DE BANCA |
| <p>En el punto evaluado, la afectación de la vía se origina por un proceso de deslizamiento localizado en uno de los costados de la calzada, el cual reduce la sección transversal disponible y limita el uso total del ancho de la vía.</p> <p>Adicionalmente, se evidencia pérdida parcial de banca, asociada a deficiencias en el manejo de aguas superficiales, lo que ha generado procesos de escorrentía no controlada y lavado progresivo del talud contiguo a la calzada, comprometiendo la estabilidad del tramo.</p> | |

Esta situación ha venido ocasionando un progresivo debilitamiento de la estructura del talud y pérdida de material, lo que incrementa el riesgo de deslizamientos y desprendimientos que afectan la estabilidad de la banca de la vía. En caso de no adoptarse medidas correctivas oportunas, el proceso de deterioro podría intensificarse con la ocurrencia de nuevos eventos de precipitación, comprometiendo gravemente la integridad de la infraestructura vial y pudiendo derivar en la pérdida parcial o total de la banca.

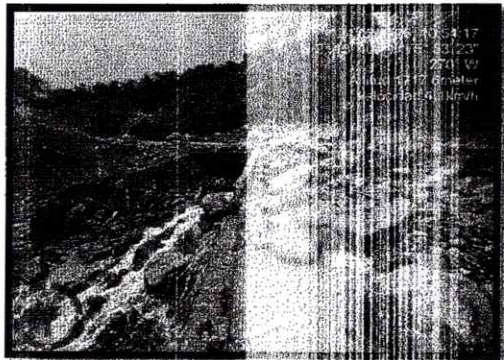
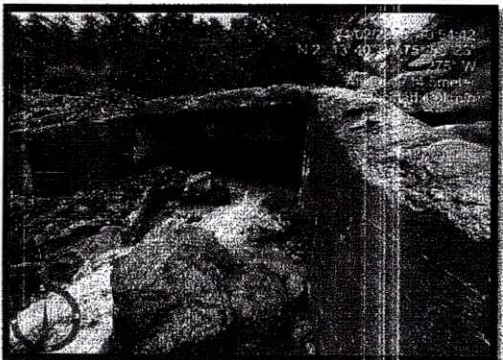
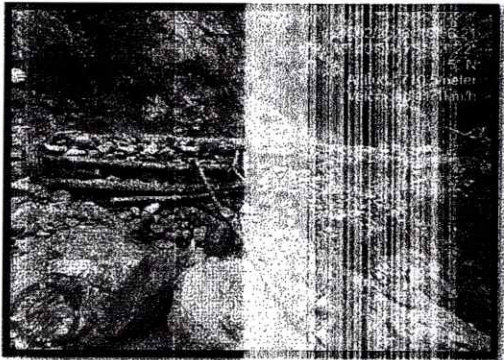
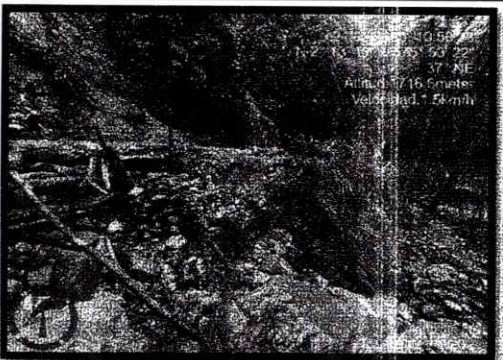
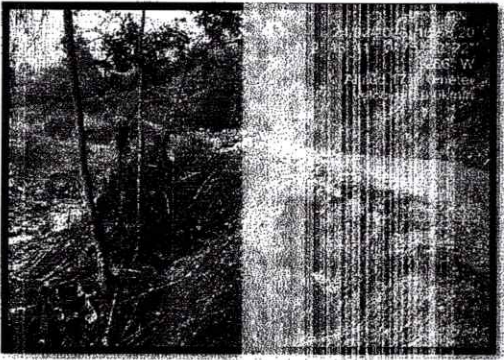
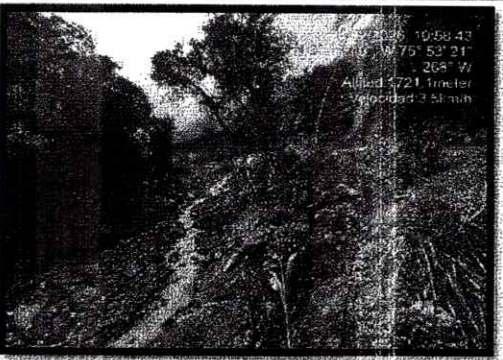
| REGISTRO FOTOGRAFICO | |
|---|---|
| TIPO DE AFECTACIÓN: | PUENTE/MURO DE CONTENCIÓN |
| En el sector evaluado se evidencia una de las afectaciones de mayor magnitud sobre la infraestructura vial, como consecuencia de la dinámica hidráulica de la fuente hídrica, la cual ha transportado material pétreo de | |

De igual manera, se identificaron dos (02) puntos adicionales de pérdida de banca, asociados al desbordamiento de las aguas sobre la vía, evidenciando procesos activos de erosión y deterioro progresivo.

Esta situación ha ocasionado un debilitamiento progresivo del talud y pérdida de material, incrementando el riesgo de deslizamientos y afectaciones adicionales sobre la banca de la vía. En ausencia de medidas correctivas oportunas, el proceso de deterioro podría intensificarse ante nuevos eventos de precipitación, comprometiendo gravemente la estabilidad de la infraestructura vial y pudiendo derivar en la pérdida parcial o total de la misma.

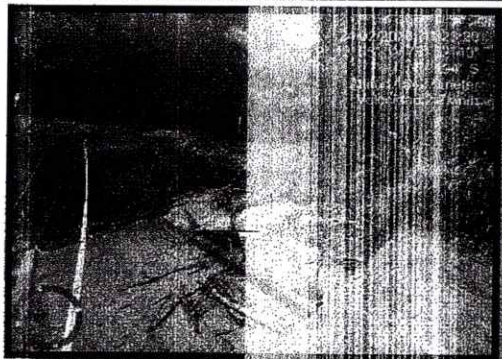
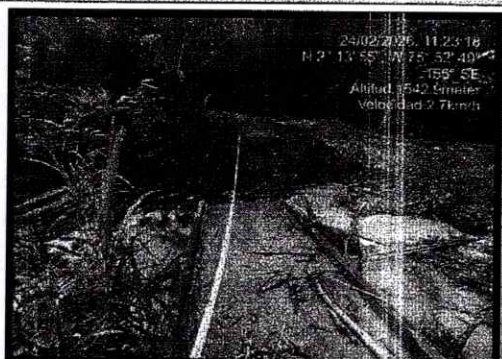
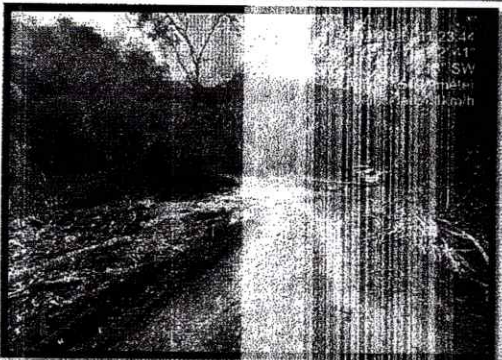
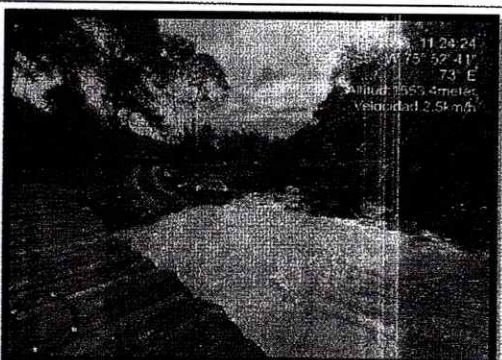
| REGISTRO FOTOGRAFICO | |
|---|---|
| TIPO DE AFECTACIÓN: | PUENTE |
| <p>El puente que comunica la ruta 37LH01 con el centro poblado de Las Minas presentó colapso total de su estructura, como consecuencia de las condiciones hidrometeorológicas asociadas a la ola invernal. El evento generó procesos intensivos de socavación en la margen derecha del cauce, ocasionando el desplazamiento del estribo y la pérdida de soporte de la superestructura, lo que derivó en la falla estructural completa del puente.</p> <p>De manera concomitante, en el mismo sector se registró la pérdida de un viaducto de conducción de gas y la afectación de la red de acueducto, ocasionando la interrupción de estos servicios esenciales y aumentando significativamente el impacto social, económico y funcional sobre la comunidad.</p> <p>Previo al evento, el puente contaba con una luz aproximada de 9 metros; sin embargo, posterior a los fenómenos hidrológicos presentados, se evidenció un incremento de la luz a más de 20 metros. Esta</p> | |

En ausencia de medidas correctivas oportunas, el proceso de deterioro podría intensificarse ante futuros eventos de precipitación, comprometiendo gravemente la estabilidad de la infraestructura vial y pudiendo derivar en la pérdida total de la conectividad del sector.

Adicionalmente, es indispensable realizar una evaluación técnica especializada que permita determinar el alcance de los daños ocasionados por los procesos de socavación y el arrastre de material, así como definir las especificaciones técnicas para el diseño y construcción de la nueva estructura.

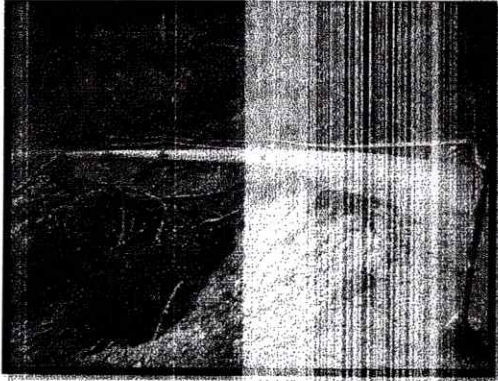
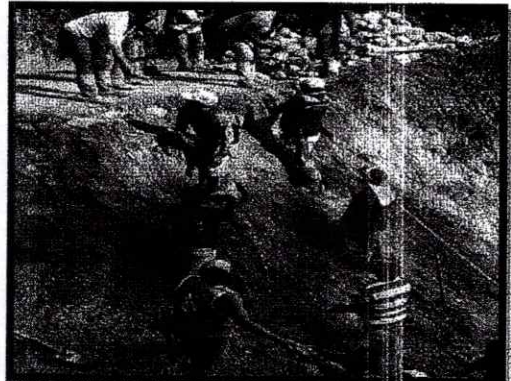
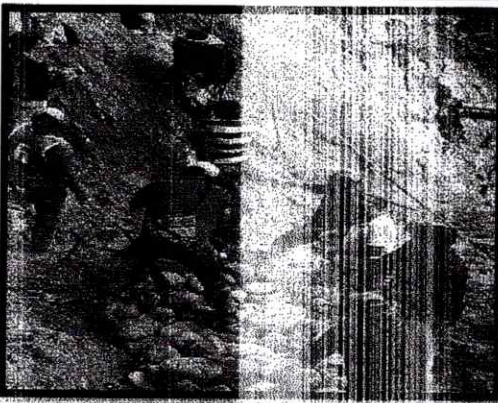
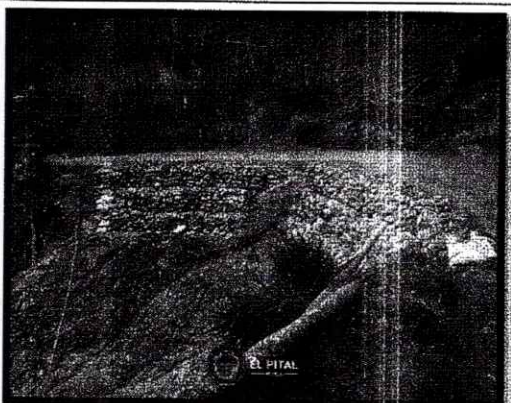
| REGISTRO FOTOGRAFICO | |
|---|---|
| TIPO DE AFECTACIÓN: | DESPLAZAMIENTO - PERDIDA DE BANCA |

Sobre la ruta 37LH01, vía que comunica el municipio de El Pital (Huila) con el municipio de La Argentina, a la altura de la vereda El Amparo, se identificó a inicios del presente año una pérdida parcial de la banca, afectando las condiciones normales de transitabilidad vehicular en este corredor vial de importancia regional.

La afectación se origina principalmente por el inadecuado manejo de las aguas superficiales y sub superficiales, incluyendo escorrentías y afloramientos (nacederos), los cuales generan saturación del suelo y procesos de inestabilidad en el talud. En el punto existe una obra de drenaje tipo alcantarilla; sin embargo, esta resulta insuficiente frente a las condiciones hidráulicas del sector, lo que ha contribuido al deterioro progresivo de la banca.

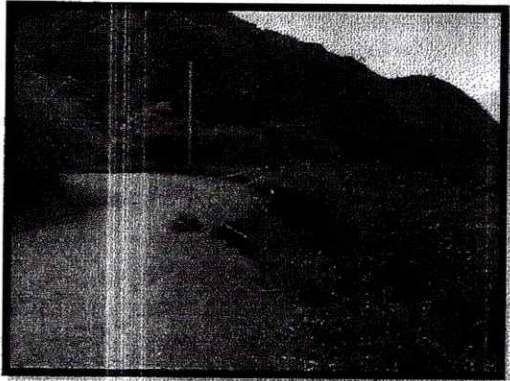
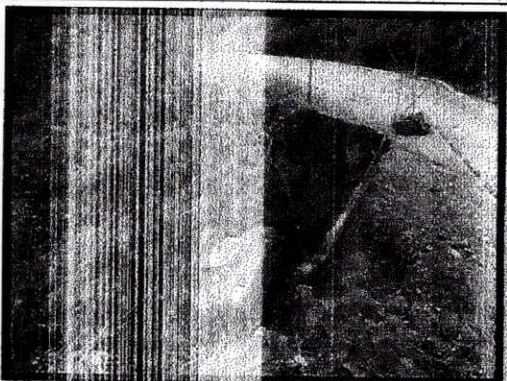
| REGISTRO FOTOGRÁFICO | |
|---|---|
| TIPO DE AFECTACIÓN: | DESPLAZAMIENTO – PERDIDA DE BANCA |

El origen de la falla se asocia principalmente al inadecuado manejo de las aguas de escorrentía en el sector. En este punto existía una obra de drenaje tipo alcantarilla, la cual captaba las aguas superficiales por el costado derecho en sentido oriente-occidente y las conducía hacia el costado izquierdo. No obstante, debido al incremento de caudales generado por las lluvias intensas, se produjo la saturación del terreno, el debilitamiento progresivo del talud y procesos de socavación en la zona de descarga.

Como consecuencia, se presentó la falla del cabezote de la alcantarilla, lo que derivó en la pérdida parcial de la banca. Actualmente, la condición persiste debido a que el flujo de agua continúa descargando en el mismo punto, lo que incrementa el riesgo de evolución de la afectación hacia una pérdida total de la banca si no se adoptan medidas correctivas oportunas.

La situación descrita ha ocasionado un debilitamiento progresivo del talud y pérdida de material, incrementando el riesgo de deslizamientos y afectaciones adicionales sobre la banca de la vía. En caso de no adoptarse medidas correctivas oportunas, el proceso de deterioro podría intensificarse ante nuevos eventos de precipitación, comprometiendo gravemente la estabilidad de la infraestructura vial y pudiendo derivar en la pérdida parcial o total de la banca.

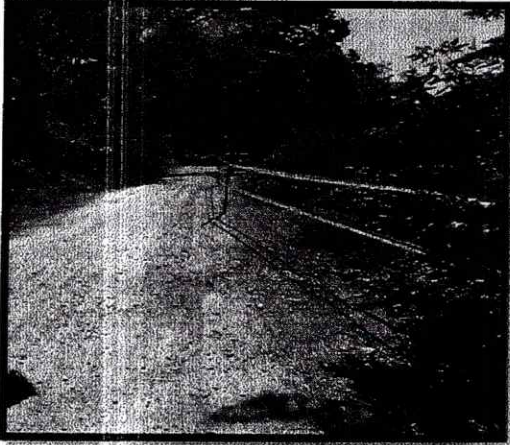
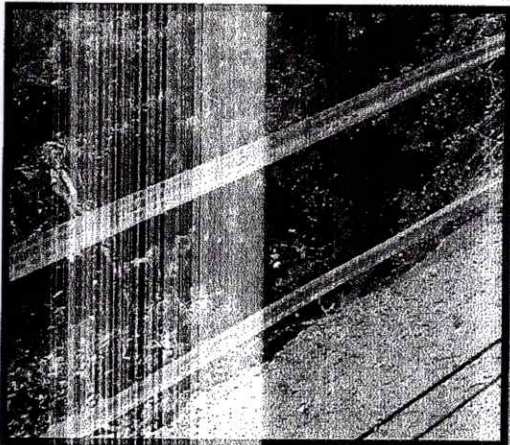
| REGISTRO FOTOGRAFICO | |
|---|---|
| TIPO DE AFECTACIÓN: | DESPLAZAMIENTO – PERDIDA DE BANCA |
| <p>Sobre la ruta 37LH01, vía que comunica el municipio de El Pital (Huila) con el municipio de La Argentina, a la altura de la vereda Chorrillos, frente a la finca agroturística El Madroño, se evidenció un proceso de inestabilidad que derivó en el deslizamiento de la banca en una longitud aproximada de diez (10) metros.</p> <p>La afectación se localiza sobre el costado izquierdo de la vía en sentido oriente–occidente, comprometiendo cerca del 50% de la sección transversal, lo cual genera un riesgo inminente para los vehículos que transitan por el sector y reduce significativamente las condiciones de seguridad vial.</p> <p>Este fenómeno se encuentra asociado principalmente al inadecuado manejo de las aguas de escorrentía, las cuales se concentran y empozan en este punto, infiltrándose en el suelo del talud. Este proceso ha generado la saturación progresiva del terreno, disminuyendo su capacidad portante y resistencia al corte, hasta provocar su falla y el consecuente colapso parcial de la banca.</p> | |

En caso de no adoptarse medidas correctivas oportunas y definitivas, el proceso de deterioro podría intensificarse ante la ocurrencia de nuevos eventos de precipitación, comprometiendo gravemente la integridad de la infraestructura vial y pudiendo derivar en la pérdida parcial o total de la banca, así como en la interrupción del tránsito en este corredor estratégico.

De manera complementaria, es indispensable la ejecución de obras de drenaje superficial, tales como cunetas, canaletas y estructuras de conducción de aguas lluvias, orientadas a captar, canalizar y evacuar adecuadamente las escorrentías, evitando su acumulación e infiltración en el cuerpo del talud.

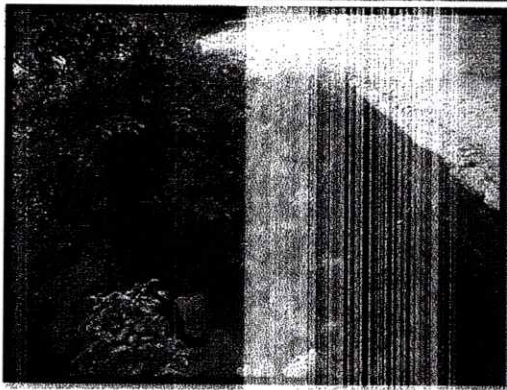
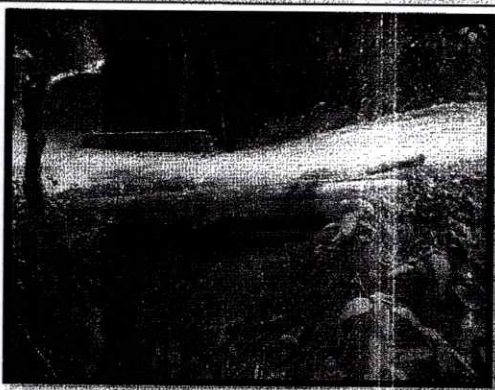
| REGISTRO FOTOGRAFICO | |
|---|---|
| TIPO DE AFECTACIÓN: | DESPLAZAMIENTO - PERDIDA DE BANCA |

Estas afectaciones se encuentran asociadas tanto a la dinámica hidráulica de la quebrada, como al inadecuado manejo de las aguas de escorrentía provenientes de las viviendas cercanas, las cuales descargan directamente sobre la vía y se concentran en el punto del puente, generando infiltración, saturación del suelo y procesos de erosión.

De persistir las condiciones climáticas adversas y presentarse nuevos incrementos en el caudal de la quebrada, existe un riesgo inminente de colapso de la estructura del puente, debido a la pérdida progresiva de soporte en sus estribos y al deterioro de los accesos.

La situación descrita ha ocasionado un debilitamiento progresivo del talud y pérdida de material, incrementando el riesgo de deslizamientos y afectaciones adicionales sobre la banca y la estructura del puente. En caso de no adoptarse medidas correctivas oportunas, el deterioro podría intensificarse ante nuevos eventos de precipitación, comprometiendo gravemente la estabilidad de la infraestructura y pudiendo derivar en la pérdida parcial o total tanto de la vía como del puente.

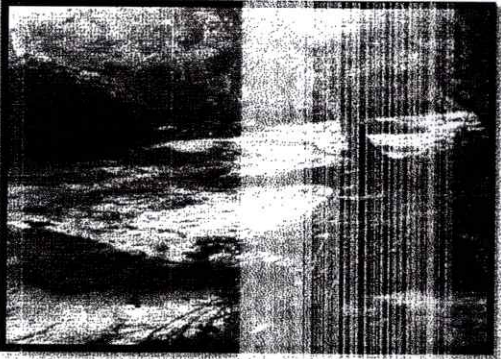
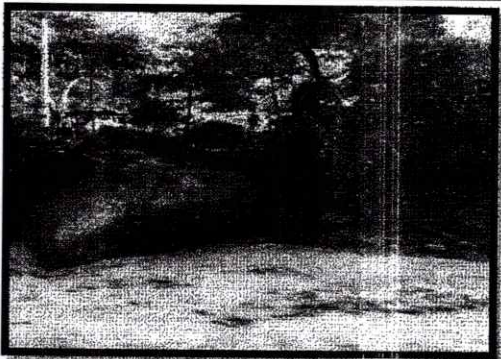
| REGISTRO FOTOGRAFICO | |
|---|---|
| TIPO DE AFECTACIÓN: | PUENTE |

De igual manera, la Secretaría de Planeación efectuó inspección técnica en el sector, evidenciando la afectación de un puente colgante de construcción artesanal, el cual servía como elemento de conexión peatonal entre varias viviendas, la vía principal y el área impactada por el evento. La pérdida o deterioro de esta estructura compromete la accesibilidad y movilidad de las familias residentes, generando condiciones de vulnerabilidad.

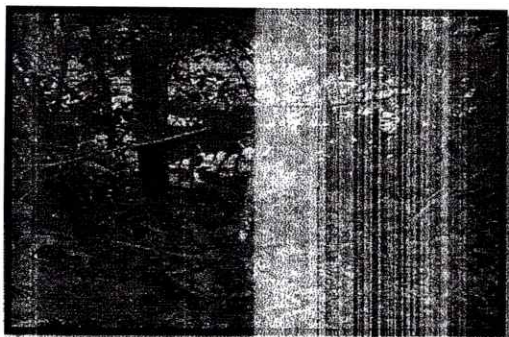
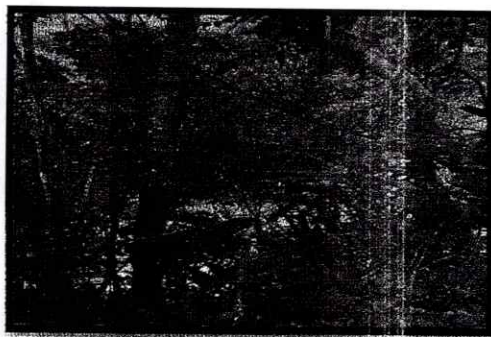
Como resultado de la visita técnica realizada, se logró evidenciar afectaciones en un (01) sistema de acueducto veredal y un (01) sistema de acueducto artesanal, dentro de los cuales se encuentra el Acueducto Manantial, sistema comunitario que actualmente presta el servicio de abastecimiento de agua al Centro Poblado Las Minas y a la vereda San Miguel.

Durante la inspección se constató que las fuertes lluvias ocasionaron daños en diferentes componentes del sistema de conducción, generando afectaciones en la infraestructura del acueducto y comprometiendo la continuidad en la prestación del servicio de abastecimiento de agua para las comunidades beneficiarias.

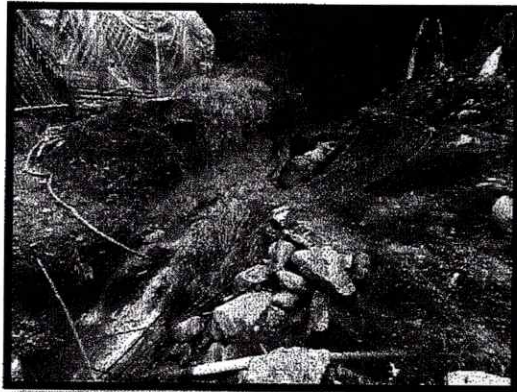
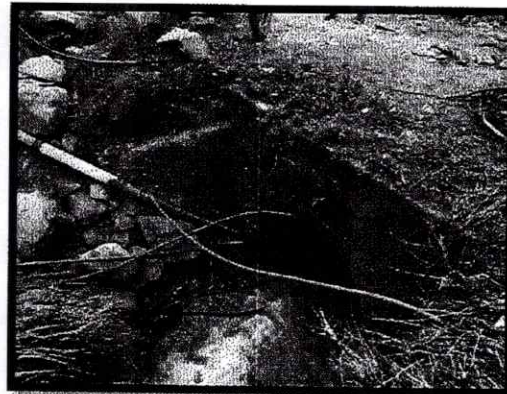
- **VEREDA EL LIBANO**

De igual manera, durante la visita técnica se evidenció una situación crítica en la vereda **El Líbano**, donde la comunidad **no cuenta con un sistema de acueducto formalmente constituido**, sino con soluciones de abastecimiento de agua de carácter **artesanal y comunitario**, implementadas por los mismos habitantes del sector mediante la instalación de mangueras que conducen el recurso hídrico desde un afluente cercano hacia las viviendas y hacia la institución educativa del sector, con el fin de garantizar el suministro básico del recurso.

No obstante, como consecuencia de las intensas precipitaciones registradas en los últimos días, se presentó una avenida torrencial, la cual generó una creciente súbita del afluente, ocasionando la destrucción y arrastre de gran parte de las mangueras utilizadas para la conducción del agua, lo que provocó la interrupción total del servicio.

Como resultado de esta emergencia, se encuentran actualmente afectadas **aproximadamente diecisiete (17) familias residentes en el sector, así como la institución educativa de la vereda**, quienes quedaron sin acceso al suministro de agua para consumo doméstico y actividades básicas.

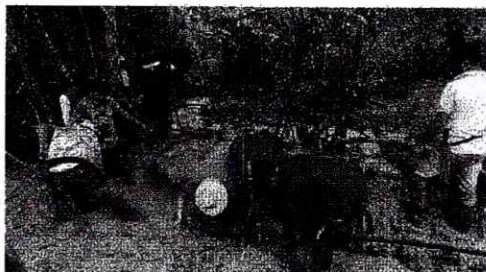
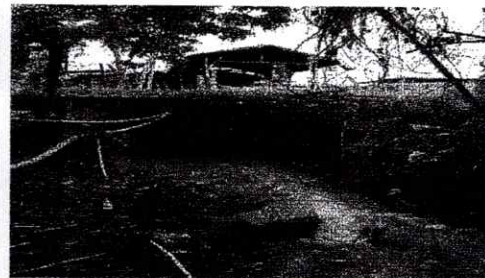
También se evidenció afectación en el Resguardo Indígena El Gilgal, ubicado en la vereda El Socorro, como consecuencia de la fuerte ola invernal registrada durante el mes de febrero del presente año. De acuerdo con la información suministrada por el Gobernador del resguardo, las fallas presentadas en la infraestructura del sistema de acueducto obedecen a las intensas precipitaciones registradas en la zona, las cuales generaron un incremento súbito del caudal del afluente denominado "La Playita", fuente hídrica de la cual se realiza la captación del recurso.

Esta situación produjo daños en varios componentes del sistema de abastecimiento, afectando la continuidad y eficiencia en la prestación del servicio público de agua potable a la comunidad beneficiaria.

Según la información remitida por la comunidad del resguardo, para la rehabilitación y optimización del sistema se requiere el suministro de los siguientes materiales:

- Treinta y tres (33) tubos de dos (2) pulgadas, tipo semipesado
- Treinta y ocho (38) tees de reducción a media (1/2) pulgada
- Dieciocho (18) uniones para tubería de dos (2) pulgadas
- Un (1) tarro de limpiador PVC, presentación grande
- Un (1) tarro de pegante PVC, presentación grande
