| | <b>INFORME DE DIAGNÓSTICO</b> | | Fecha:<br>Julio de 2026 |

| Proyecto: | <b>"MANTENIMIENTO COLISEO CUBIERTO HERNANDO SARMIENTO CAMEJO - MALARIA DEL MUNICIPIO DE SARAVENA, DEPARTAMENTO DE ARAUCA"</b> |
| Contiene: | INFORME DE DIAGNÓSTICO PARA EL PROYECTO: <b>"MANTENIMIENTO COLISEO CUBIERTO HERNANDO SARMIENTO CAMEJO - MALARIA DEL MUNICIPIO DE SARAVENA, DEPARTAMENTO DE ARAUCA"</b> |

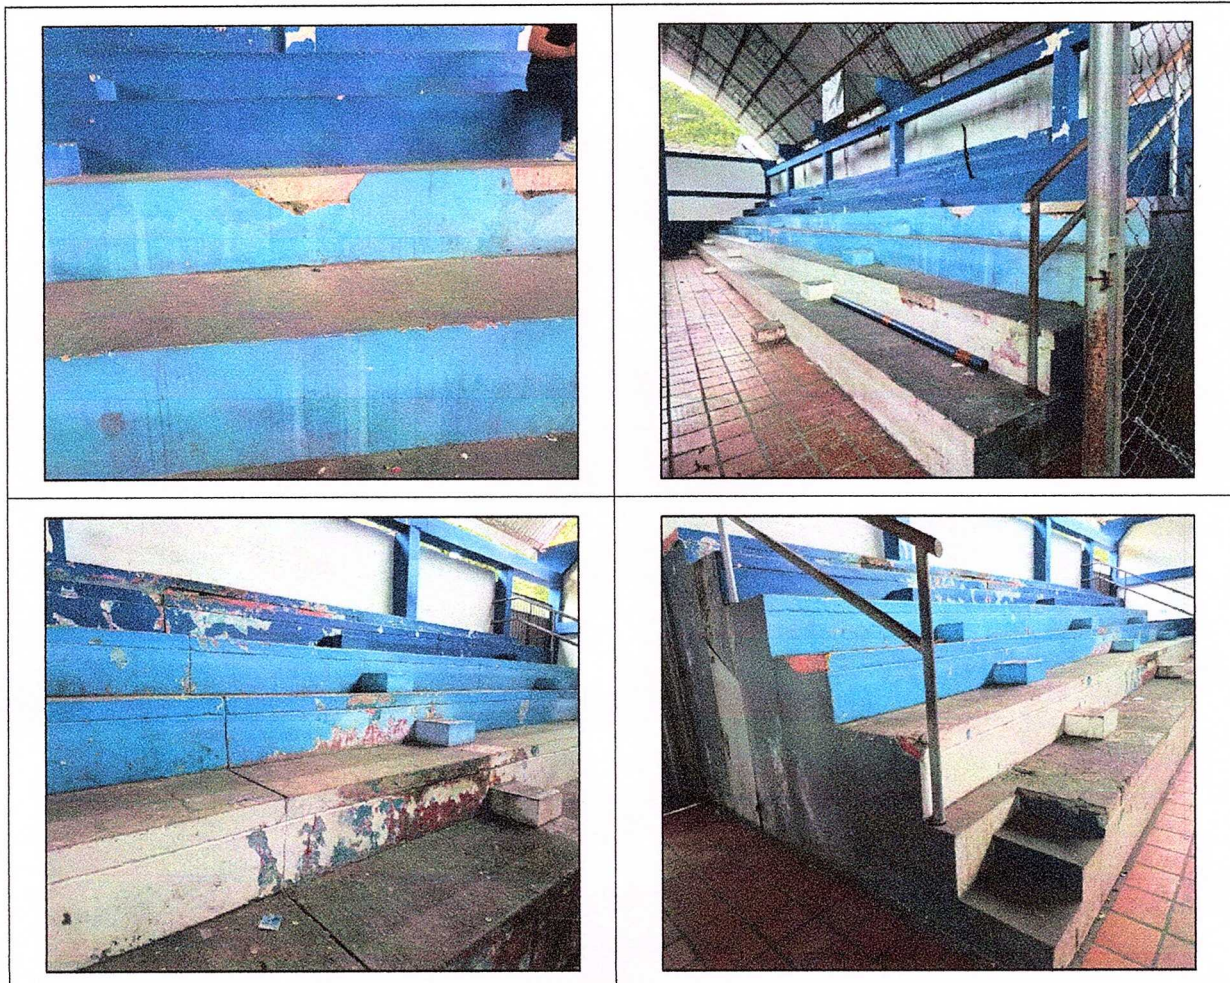
##### 4.1. GRADERIAS

Durante la inspección técnica se logro identificar que en la estructura de concreto de las graderías se observaron desprendimientos del recubrimiento, pérdida de material en bordes y superficies, fisuras superficiales y sectores con acabado deteriorado, afectando la apariencia y las condiciones de conservación de las graderías. Asimismo, la pintura existente presenta decoloración y pérdida de adherencia, dejando expuestas zonas del concreto y generando una imagen de deterioro de la infraestructura.

Se identificó igualmente la presencia de manchas de humedad y suciedad, así como desgaste en las superficies de circulación y en los elementos que conforman las graderías. Los pasamanos metálicos observados presentan condiciones generales aceptables; sin embargo, se evidencian puntos con pérdida de pintura y presencia inicial de corrosión superficial.

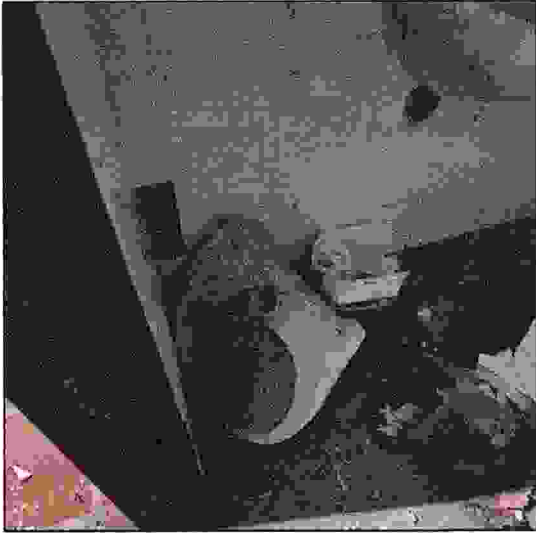
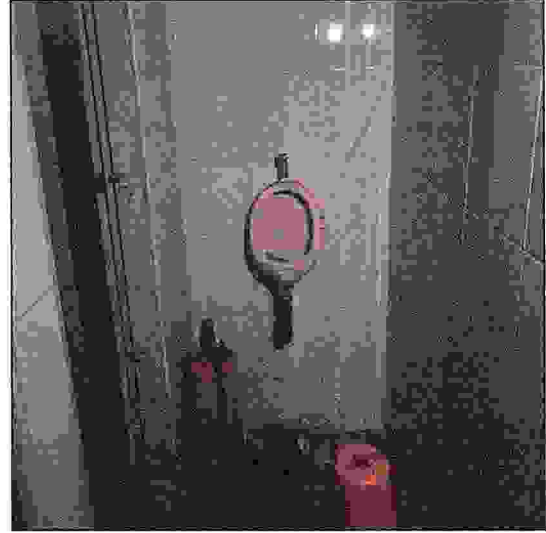
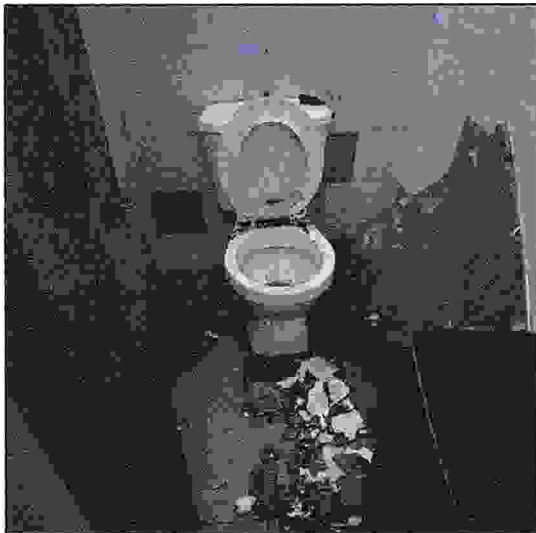
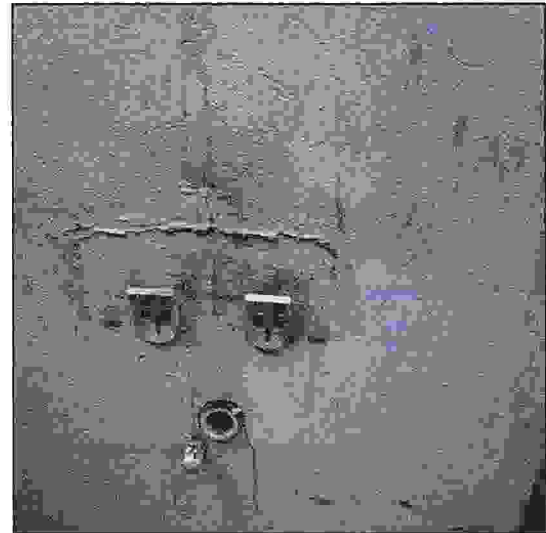
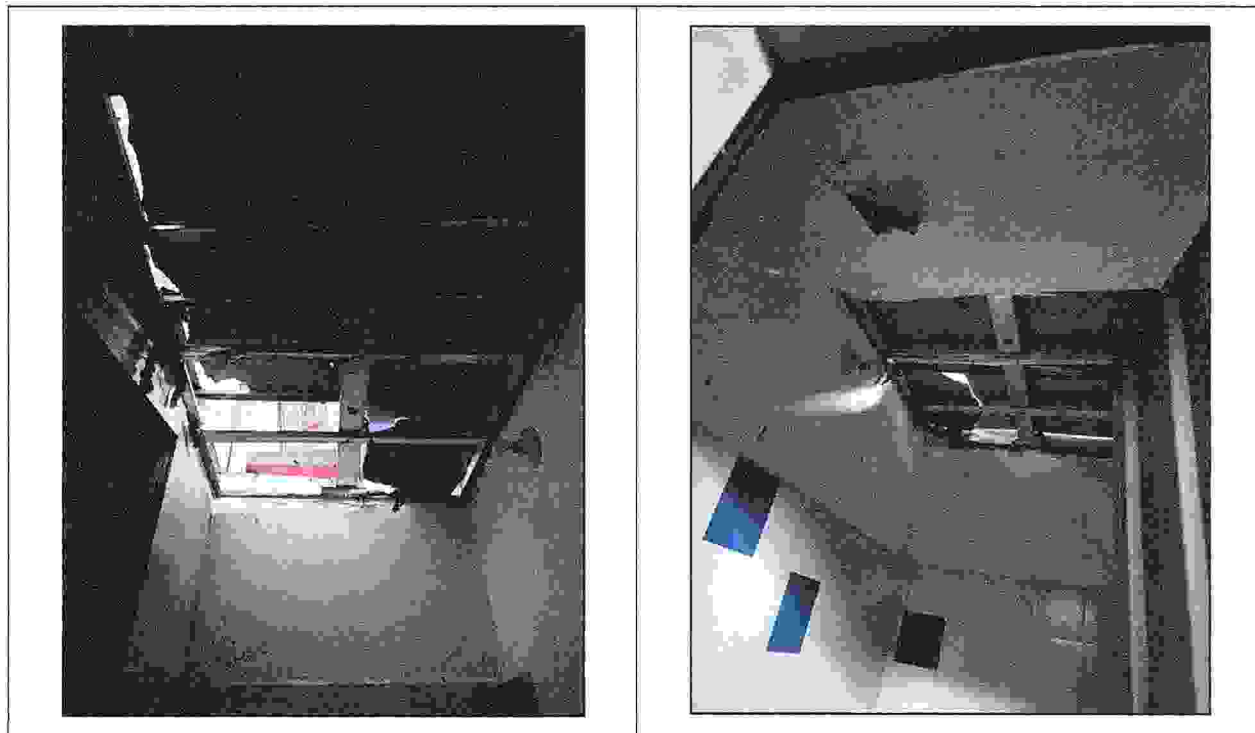
#### 4.2. BAÑOS Y VESTIDORES

Durante la visita se observó que varios sanitarios presentan fracturas, desprendimiento de piezas y deterioro generalizado, encontrándose algunos completamente fuera de funcionamiento. Asimismo, se evidenció la ausencia de aparatos sanitarios y accesorios, dejando expuestas las conexiones hidráulicas y sanitarias. En uno de los espacios inspeccionados se constató que el punto sanitario no cuenta con el aparato instalado, observándose únicamente las conexiones para su futura instalación. De igual manera, los orinales y lavamanos presentan un estado deficiente de conservación, con deterioro físico, suciedad acumulada lo que impide su adecuada utilización.

Los acabados de los baños también presentan deterioro, evidenciándose desprendimiento de materiales, humedad, acumulación de residuos y daños en pisos y muros, además en la zona de los baños que se encuentran junto a los vestidores, se encuentra la cubierta en malas condiciones, evidenciando aberturas que permiten que se filtre el agua y desprendimiento de material.

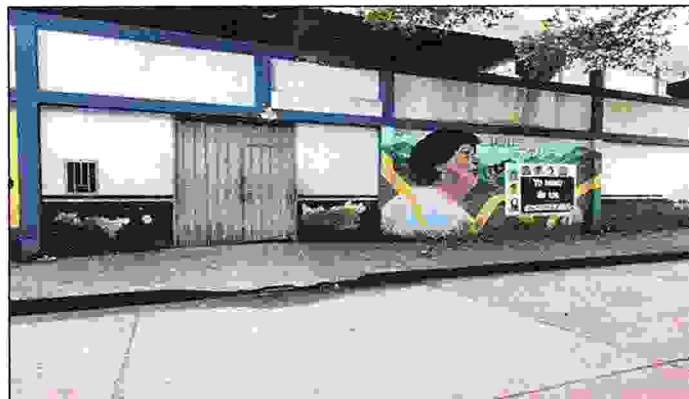
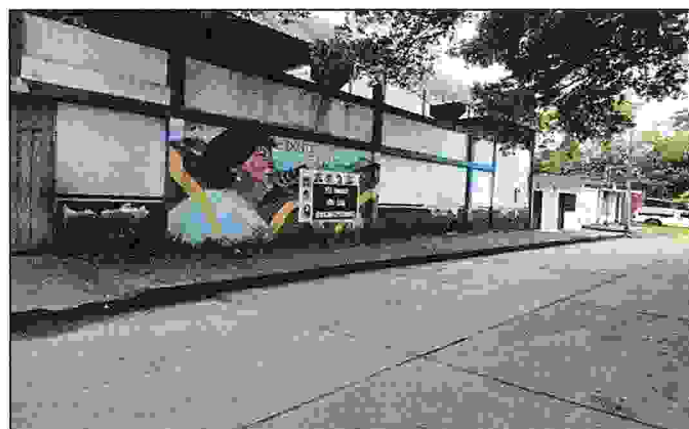
#### 4.3. PINTURA EXTERIORES

Durante la visita técnica se evidenció que la fachada exterior del Coliseo Cubierto Hernando Sarmiento Camejo – Malaria presenta un notable deterioro en sus acabados. La pintura existente se encuentra en mal estado, observándose pérdida de color, manchas de humedad, desprendimiento del recubrimiento y sectores con escasa adherencia, lo que afecta la protección de los muros y la apariencia general de la infraestructura. Asimismo, se identificaron zonas con suciedad acumulada y presencia de humedad, situación que favorece el deterioro progresivo de las superficies y disminuye la vida útil del recubrimiento. Aunque el mural artístico ubicado en la fachada conserva condiciones aceptables, las áreas circundantes requieren intervención para recuperar la uniformidad estética y mejorar la imagen institucional del escenario deportivo.

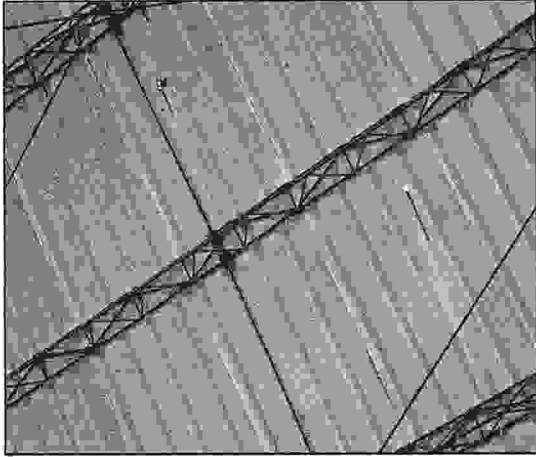
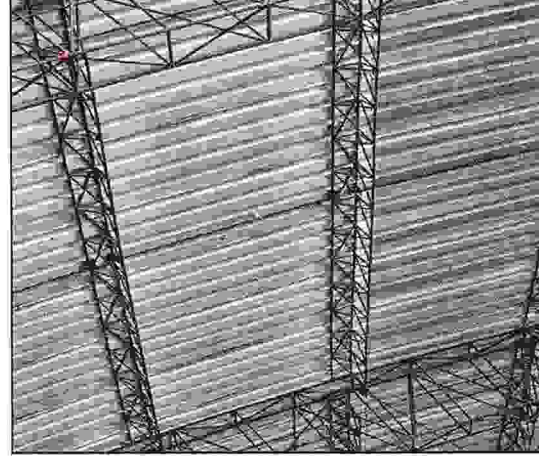
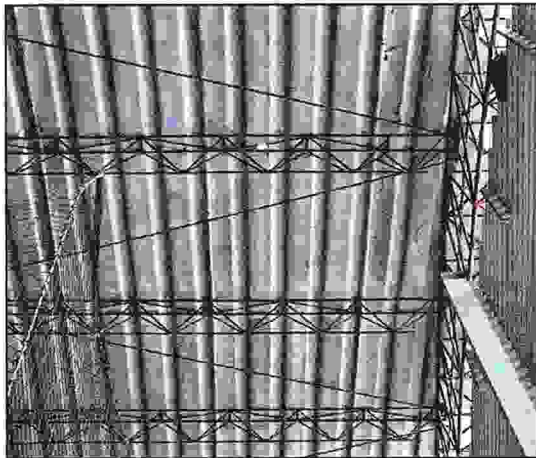
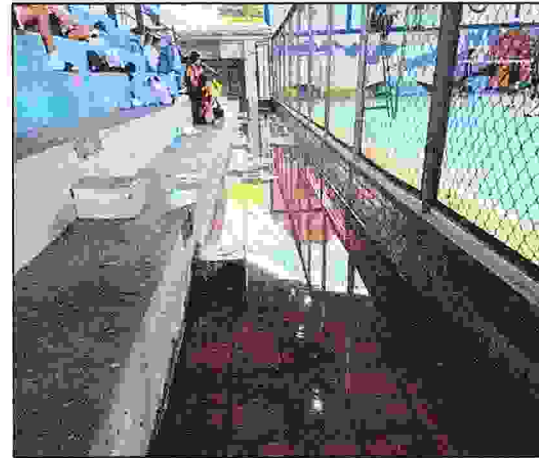
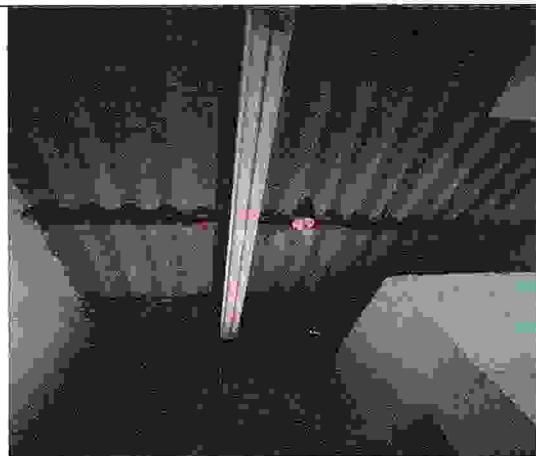
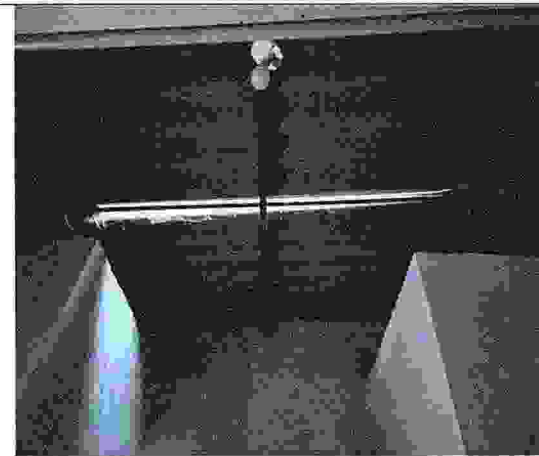
#### 4.4. CUBIERTA

Durante las inspecciones técnicas realizadas al escenario deportivo, se evidenció que la cubierta principal presenta múltiples puntos de filtración activa, ocasionados por el desgaste de sus componentes y la pérdida de hermeticidad del sistema. Estas filtraciones permiten el ingreso directo de aguas pluviales, generando encharcamientos en diversos sectores que degradan aceleradamente los acabados arquitectónicos y comprometen el correcto funcionamiento de las redes hidrosanitarias y eléctricas. A su vez, la cubierta del área de vestidores registra un avanzado estado de deterioro; asimismo, está constituida por tejas de asbesto-cemento, un material que no cumple con la normatividad ambiental y sanitaria vigente en el territorio nacional, por lo cual se hace indispensable ejecutar el desmonte y sustitución total de dicha estructura.

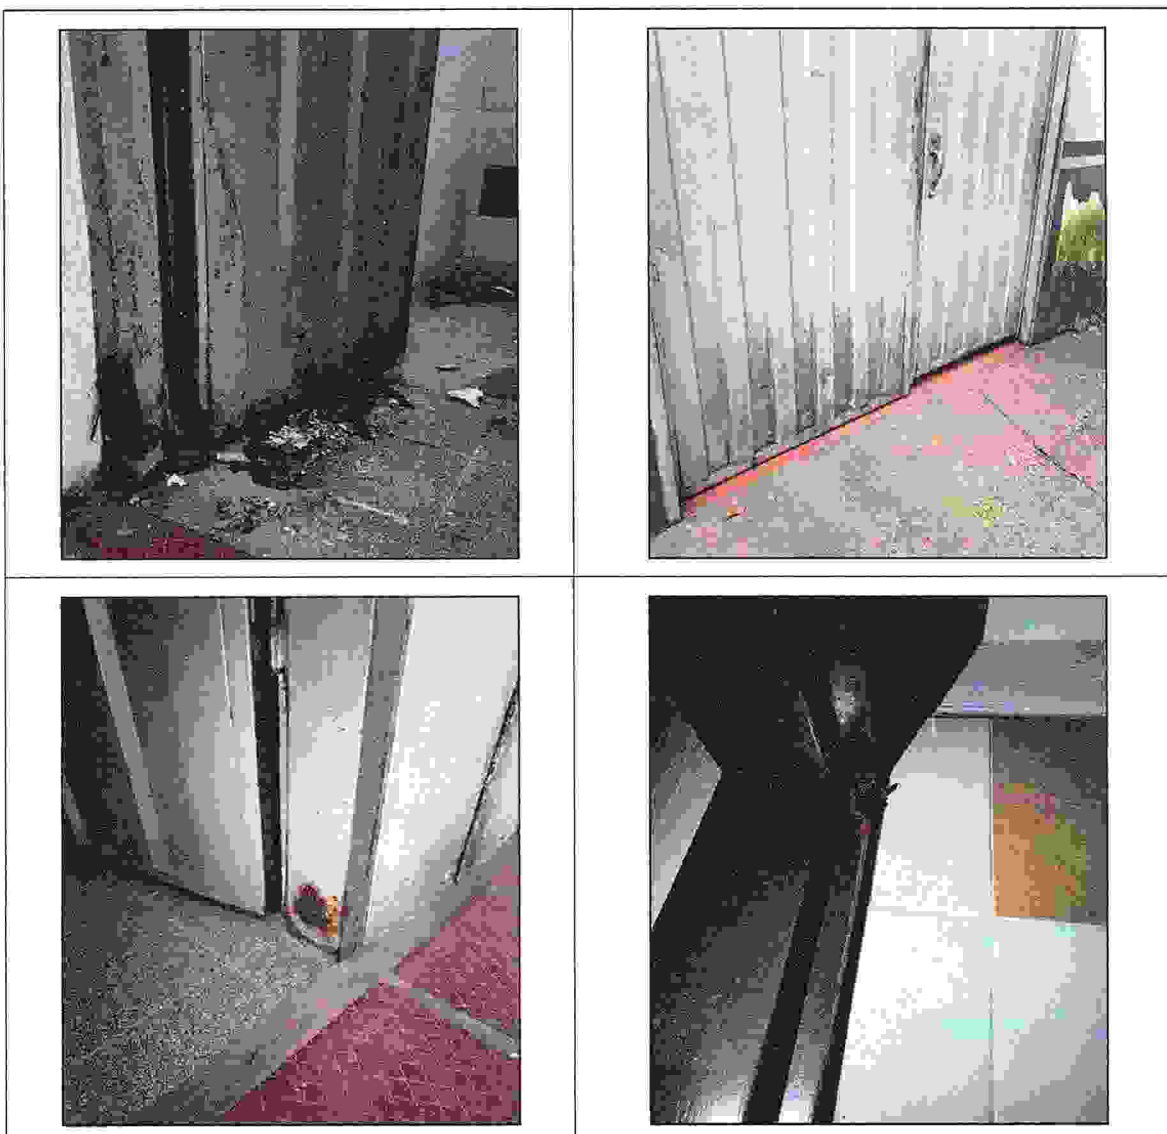
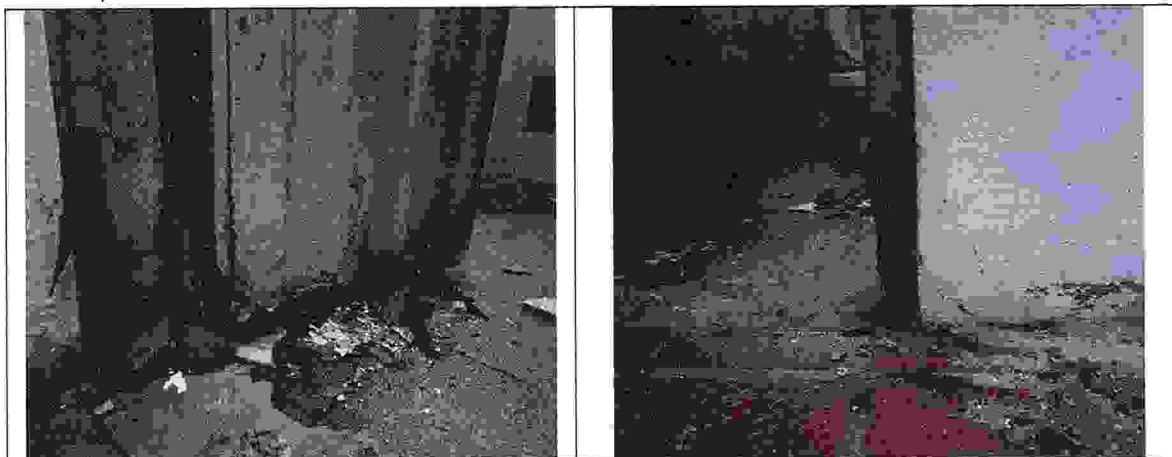
#### 4.5. CARPINTERIA METALICA

Durante el recorrido de inspección se evidenció que varias puertas metálicas del Coliseo Cubierto Hernando Sarmiento Camejo presentan un estado avanzado de deterioro. Se observó pérdida significativa del recubrimiento de pintura, desprendimiento del acabado y presencia de corrosión superficial en diferentes sectores, producto de la exposición continua a las condiciones ambientales y la falta de mantenimiento preventivo. Estas condiciones disminuyen la protección del material frente a la oxidación, afectan la apariencia estética de la infraestructura y, de no intervenir oportunamente, podrían comprometer la durabilidad y el adecuado funcionamiento de los elementos metálicos.

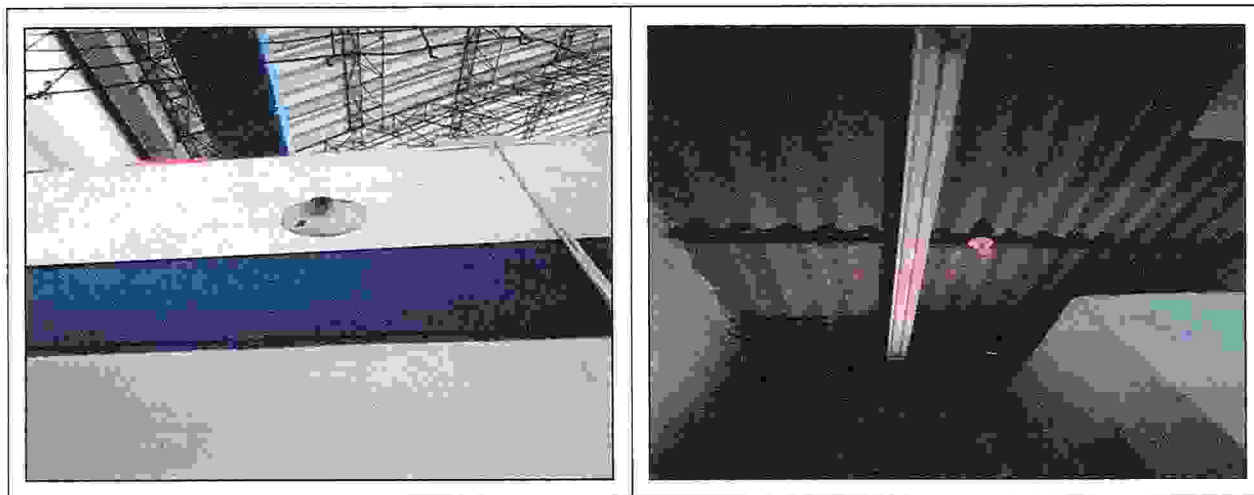
#### 4.6. INSTALACIONES ELECTRICAS

Durante la inspección técnica se evidenció que las instalaciones eléctricas del Coliseo Cubierto Hernando Sarmiento Camejo presentan deficiencias asociadas al deterioro de algunos puntos de iluminación y la ausencia de bombillos en diferentes áreas del coliseo. Esta situación genera una iluminación insuficiente, afectando la seguridad, funcionalidad y adecuado desarrollo de las actividades deportivas y comunitarias, especialmente en horarios nocturnos o con baja iluminación natural.
