| <br>GOBERNACIÓN DE ANTIOQUIA | ACTA DE VISITA TÉCNICA<br>y/o INFORME TÉCNICO<br>SECRETARÍA DE INFRAESTRUCTURA FÍSICA | Código: FO-M2-P11-061 |

| 1. INFORMACIÓN GENERAL DE LA VISITA Y/O INFORME<br>Visita post contractual No 01 de 29/07/2026 | | | | | |
| CONTRATO | <input checked="" type="checkbox"/> | NÚMERO:<br>4600009793 de 2019 | OBJETO: Ampliación, rectificación, pavimentación y construcción de obras complementarias en las vías Santiago Berrio-Mulas- Cruces- Puerto Nare, sector Mulas – Cruces – Puerto Nare y Cruces – Entrada a La Sierra – La Sierra, subregión Magdalena Medio del Departamento de Antioquia | | |
| OBJETO DEL CONTRATO O ALCANCE DEL PERMISO DE INTERVENCIÓN DE VÍA O ASUNTO DE LA VISITA TÉCNICA | | | Realización de visita post contractual No 01- Revisión del estado general del pavimento recibido | | |

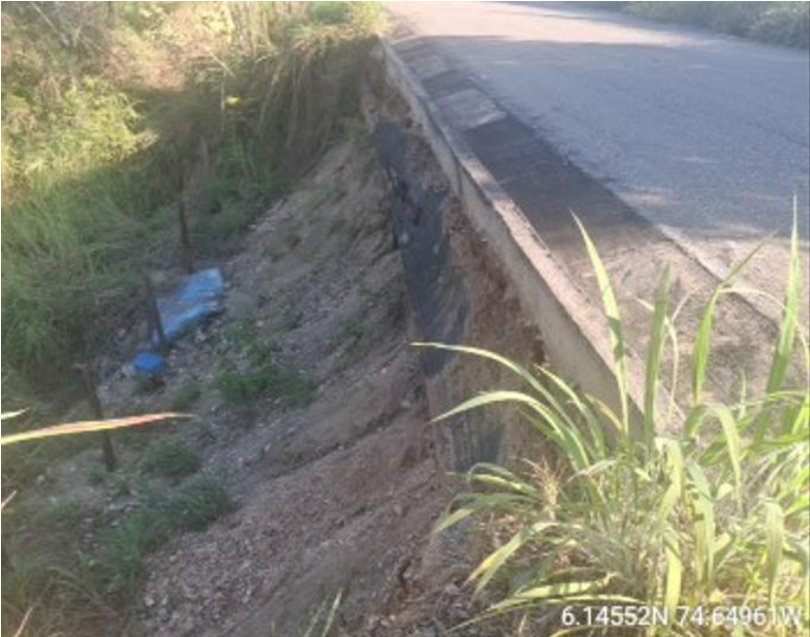
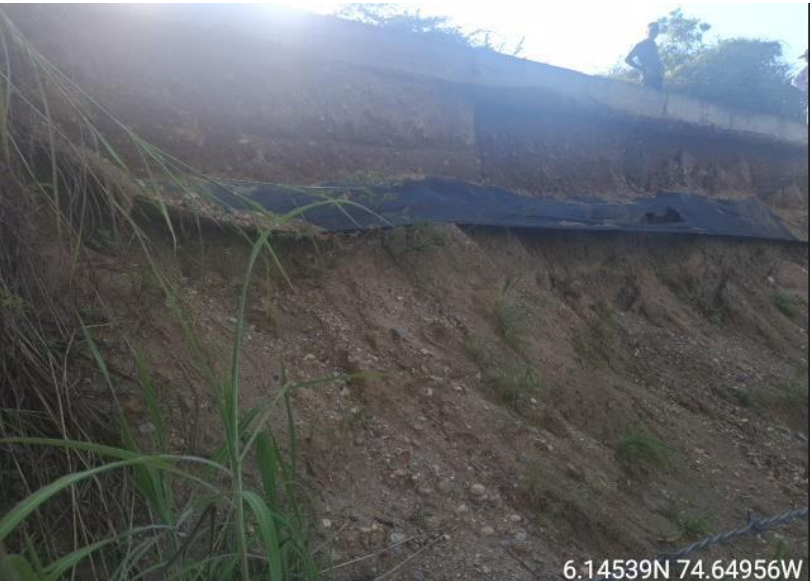
| TRAMO | LOCALIZACIÓN | OBSERVACIÓN Y REGISTRO FOTOGRÁFICO |
|---|---|---|
| <p>TRAMO 1</p> <p>K28+150 al K42+330.</p> <p>14,180 Km</p> | <p>Km 35+020</p> | <div></div> <div></div> <p>Falla de talud inferior del terraplén de la banca en la margen derecha (hacia Puerto Nare). Esta falla amenaza la estabilidad de la banca. Dado que es posterior al recibo de la obra y obedece a mal manejo de aguas, <b>Debe ser atendido y reparado por la Secretaría pues corresponde a condición crítica no atribuible a deficiencia o mal proceso constructivo.</b></p> |

- **Km 36+000-** Falla en terraplén del punto crítico del sector la India. Este sitio está debidamente caracterizado como punto crítico por un movimiento lento del terreno (tipo reptación). No obstante, se presenta una falla en el terraplén, muy parecida a la forma de las “dolinas en terrenos Kársticos”, es decir, se presenta un hoyo circular, vertical. De manera preliminar, se debe evaluar el origen de esta falla para proponer una hipótesis sobre su origen y tratamiento requerido. De manera preliminar la responsabilidad de atención se asigna al contratista como parte de la garantía de estabilidad de la obra.
- **Km 36+420-** - Fisuras y grietas longitudinales. Se presentan en un sitio caracterizado como punto crítico, no obstante, dada la acción de pavimentación, es necesario que , se lleven a cabo las acciones de reparación paliativa (sello de fisuras y grietas) para que el

- **Km 36+000-** Falla en terraplén del punto crítico del sector la India. Este sitio está debidamente caracterizado como punto crítico por un movimiento lento del terreno (tipo reptación). No obstante, se presenta una falla en el terraplén, muy parecida a la forma de las “dolinas en terrenos Kársticos”, es decir, se presenta un hoyo circular, vertical. De manera preliminar, se debe evaluar el origen de esta falla para proponer una hipótesis sobre su origen y tratamiento requerido. De manera preliminar la responsabilidad de atención se asigna al contratista como parte de la garantía de estabilidad de la obra.

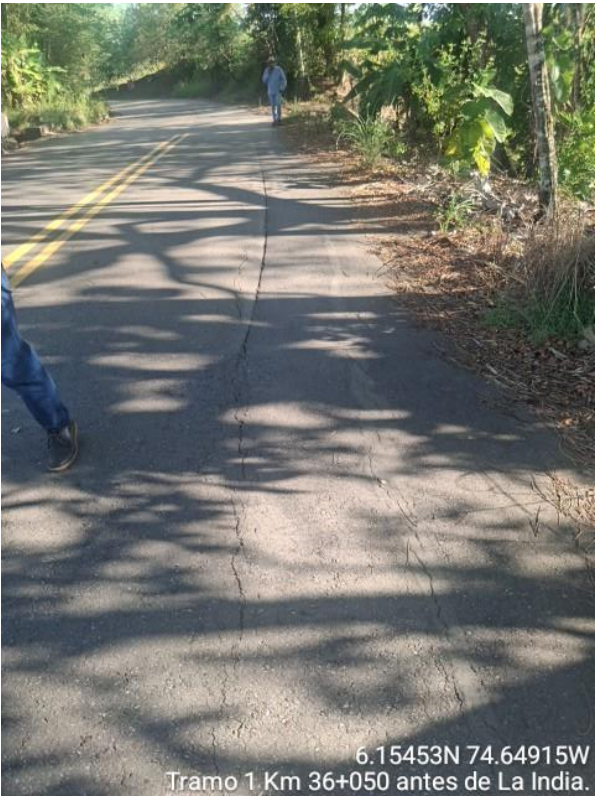
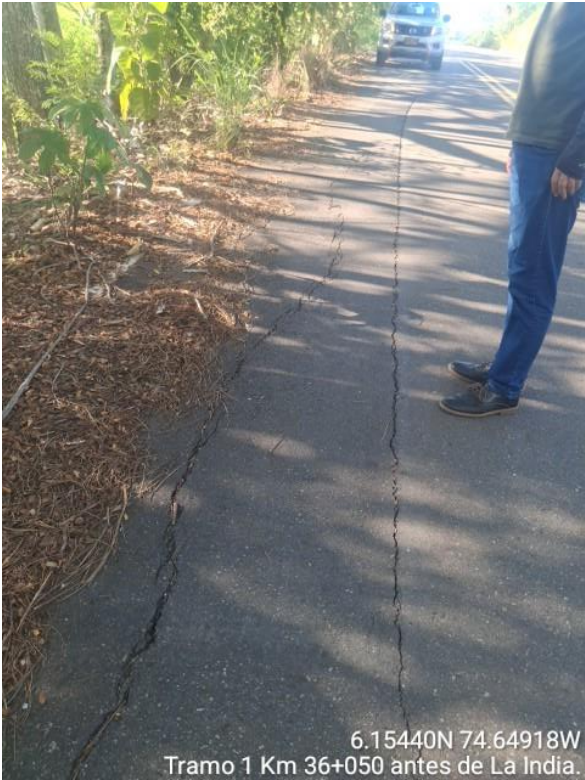
| TRAMO | LOCALIZACIÓN | OBSERVACIÓN Y REGISTRO FOTOGRÁFICO |
|---|---|---|
| <div>TRAMO 1</div> <div>K28+150 al K42+330.</div> <div>14,180 Km</div> | <div>Km 3+050</div> | <div></div> <div></div> <div><p>Pavimento con fallas, en tramo que se caracterizó como crítico, el cual sin embargo presenta fallas típicas de pavimento, que no parecen asociadas a un evento externo que las esté generando.</p><p><b>Este tramo debe ser reparado por el Contratista.</b></p></div> |

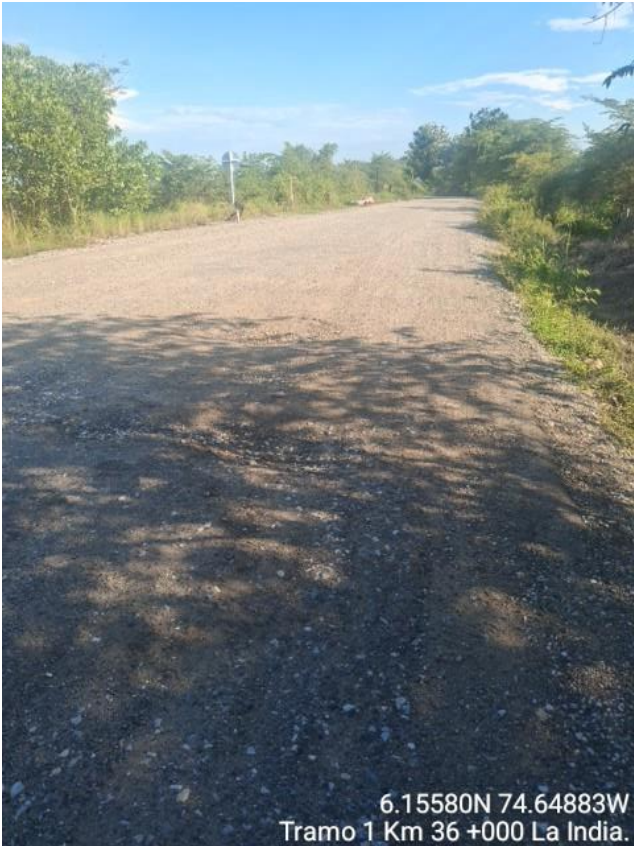
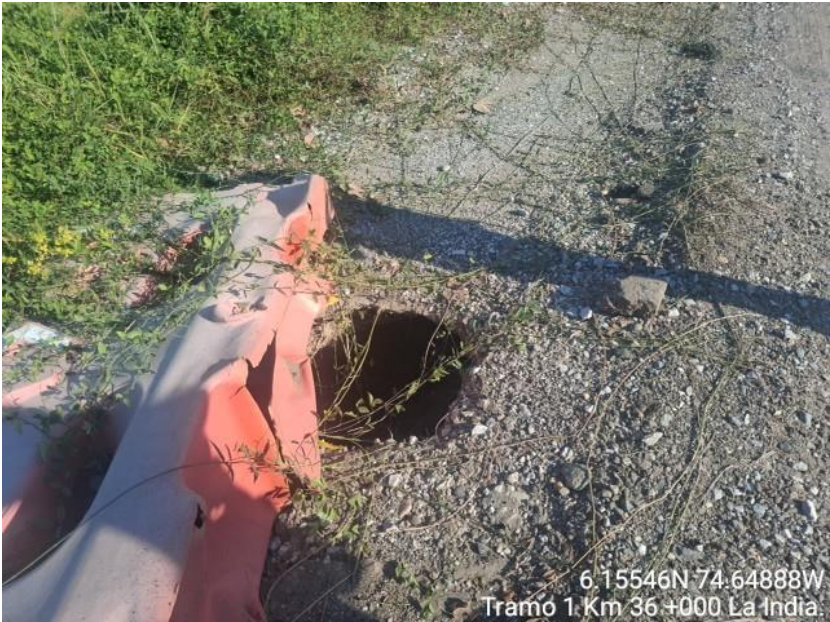
| TRAMO | LOCALIZACIÓN | OBSERVACIÓN Y REGISTRO FOTOGRÁFICO |
|---|---|---|
| <div>TRAMO 1</div> <div>K28+150 al K42+330.</div> <div>14,180 Km</div> | <div>Km 36+100 a Km 36+200</div> | <div><div>6.15580N 74.64883W<br/>Tramo 1 Km 36 +000 La India.</div></div> <div><div>6.15546N 74.64888W<br/>Tramo 1 Km 36 +000 La India.</div></div> <div><p><b>Punto crítico Sector de “La India”.</b> En la segunda fotografía de este set, se observa la aparición de una falla parecida a la forma de una “dolina kárstica ” que por ahora es de tamaño pequeño. Se evidencia migración de material de terraplén. <b>Este problema que corresponde a la estabilidad de la obra, debe ser atendida por el Contratista.</b></p></div> |

- **Km 35+900-** Fisuras y grietas longitudinales, que se presentan en un sitio crítico que fue pavimentado. Por la condición de punto crítico, no es procedente que se exija la reconstrucción del pavimento instalado, dado el daño que se identifica, pero sí se solicita que se lleven a cabo las acciones de reparación paliativa (sello de fisuras y grietas) para que el deterioro por infiltración de agua, sea mínimo y se garantice mayor durabilidad a la estructura de pavimento.

- **Km 35+900-** Fisuras y grietas longitudinales, que se presentan en un sitio crítico que fue pavimentado. Por la condición de punto crítico, no es procedente que se exija la reconstrucción del pavimento instalado, dado el daño que se identifica, pero sí se solicita que se lleven a cabo las acciones de reparación paliativa (sello de fisuras y grietas) para que el deterioro por infiltración de agua, sea mínimo y se garantice mayor durabilidad a la estructura de pavimento.

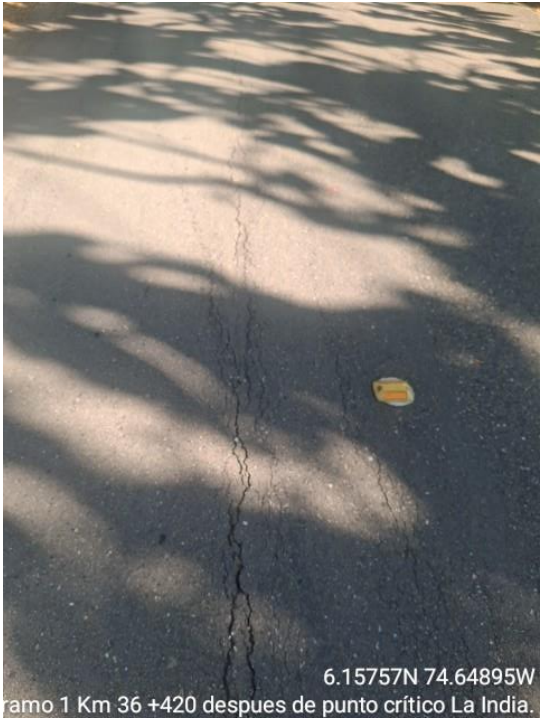
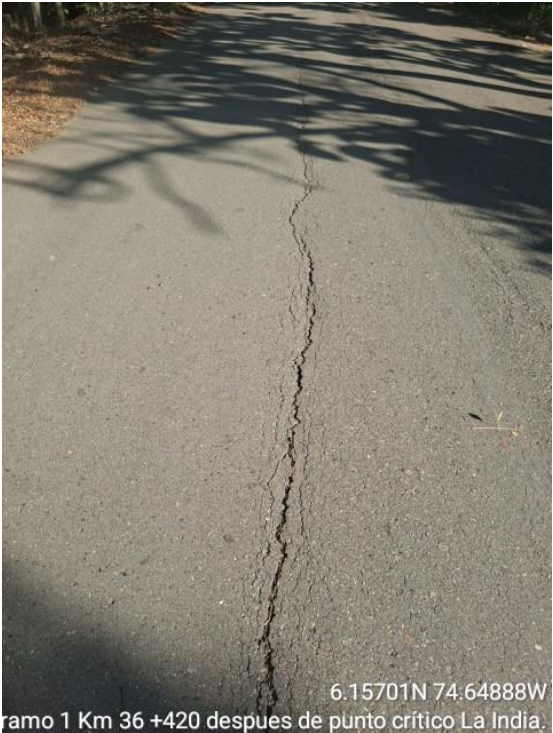
| TRAMO | LOCALIZACIÓN | OBSERVACIÓN Y REGISTRO FOTOGRÁFICO |
|---|---|---|
| <div>TRAMO 1</div> <div>K28+150 al K42+330.</div> <div>14,180 Km</div> | <div>Km 36+420</div> | <div><p>6.15757N 74.64895W<br/>Tramo 1 Km 36 +420 despues de punto crítico La India.</p></div> <div><p>6.15701N 74.64888W<br/>Tramo 1 Km 36 +420 despues de punto crítico La India.</p></div> <div>Tramo con fisuras no tratadas, localizado antes del sitio crítico denominado “La India 2”. Este tramo se caracterizó como crítico en el cual se detecta un movimiento lento del terreno. Dada la cobertura con pavimento de la vía, se deben sellar las fisuras para evitar infiltración de agua en la estructura granular del pavimento. <b>Esta reparación debe hacerla el Contratista dentro de las garantías de estabilidad</b></div> |

- **Km 36+420-** - Fisuras y grietas longitudinales. Se presentan en un sitio caracterizado como punto crítico, no obstante, dada la acción de pavimentación, es necesario que, se lleven a cabo las acciones de reparación paliativa (sello de fisuras y grietas) para que el deterioro por infiltración de agua, sea mínimo y se garantice mayor durabilidad a la estructura de pavimento

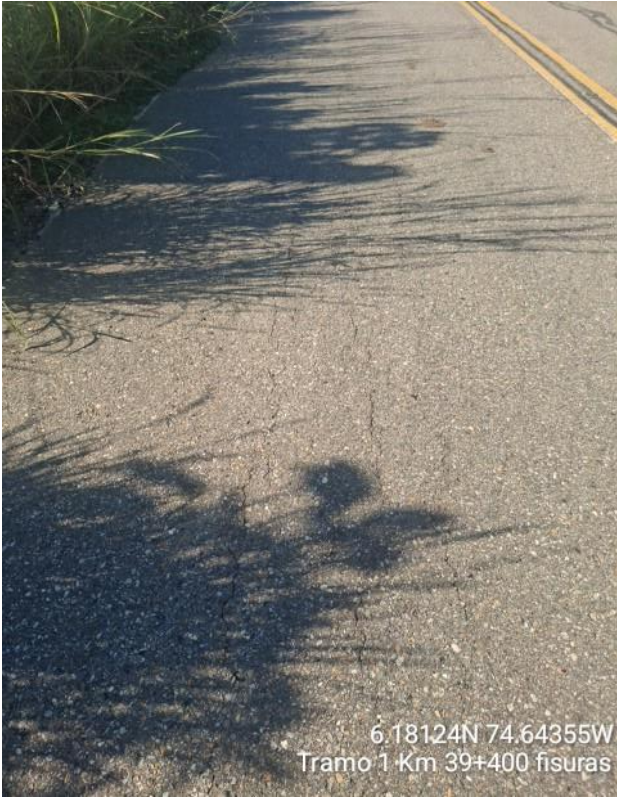
| TRAMO | LOCALIZACIÓN | OBSERVACIÓN Y REGISTRO FOTOGRÁFICO |
|---|---|---|
| <b>TRAMO 1</b><br>K28+150 al<br>K42+330.<br><br>14,180 Km | <b>Km 39+400</b> | <br>6.18124N 74.64355W<br>Tramo 1 Km 39+400 fisuras<br>Pavimento con fisuras longitudinales múltiples. <b>El contratista debe realizar las reparaciones que permitan garantizar durabilidad y estabilidad del pavimento instalado. .</b> |

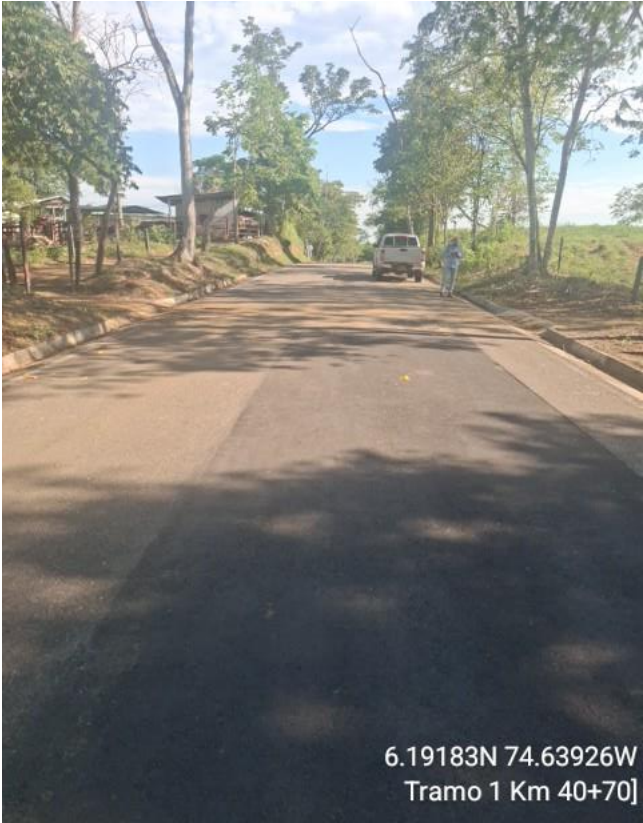
| TRAMO | LOCALIZACIÓN | OBSERVACIÓN Y REGISTRO FOTOGRÁFICO |
|---|---|---|
| <b>TRAMO 1</b><br>K28+150 al<br>K42+330.<br><br>14,180 Km | Km 40+700 | <p>6.19183N 74.63926W<br/>Tramo 1 Km 40+70]</p> <p>Pavimento en buen estado.</p> |

- **Km 40+700-** Fisuras longitudinales delgadas múltiples. Falla del pavimento que puede derivar rápidamente en patología piel de cocodrilo. Debe ser reparada por el Contratista.

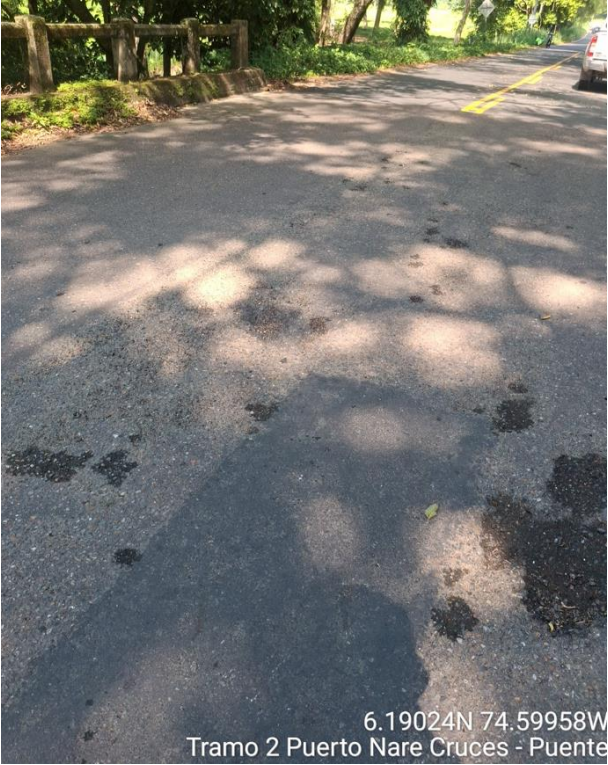
| TRAMO | LOCALIZACIÓN | OBSERVACIÓN Y REGISTRO FOTOGRÁFICO |
|---|---|---|
| TRAMO 2<br>Km 0+300-<br><br>PUERTO<br>NARE-<br>CRUCES<br><br>6,336 Km | Km 1+700 | <div><p>6.19024N 74.59958W<br/>Tramo 2 Puerto Nare Cruces - Puente</p></div> <p>Tablero del puente sobre el caño San Pablo. El pavimento se encuentra deteriorado, con desintegración y baches. <b>Debe ser reparado por el contratista.</b></p> |

- **Km 1+700-** Losa sobre el puente del caño San Pablo. Presenta desintegración del pavimento, con bache. Debe ser corregido por el Contratista.
- **Km 3+700** – Km 3+750 y entorno inmediato. Se presentan por lo menos tres (3) daños puntuales donde ha fallado el pavimento instalado como parcheo. Debe ser atendido por el contratista.

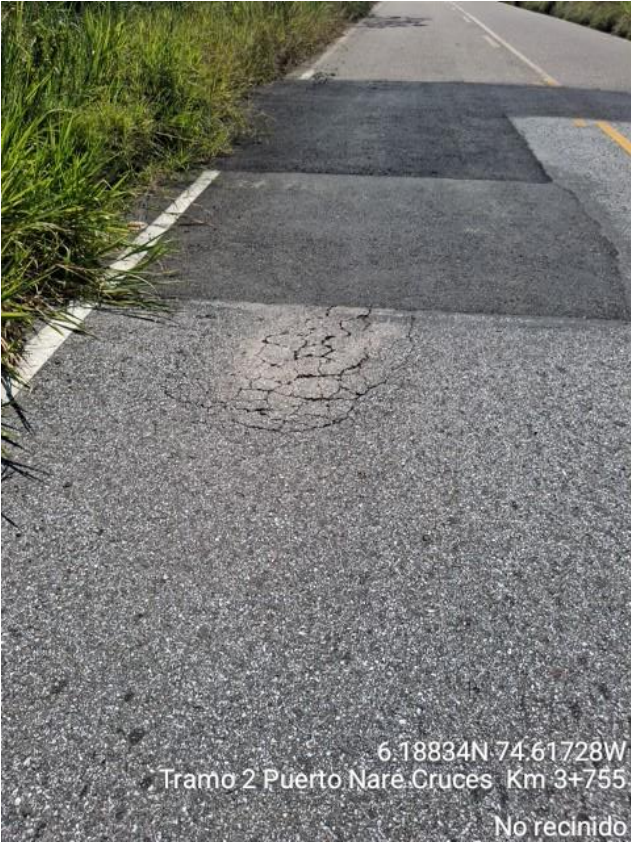
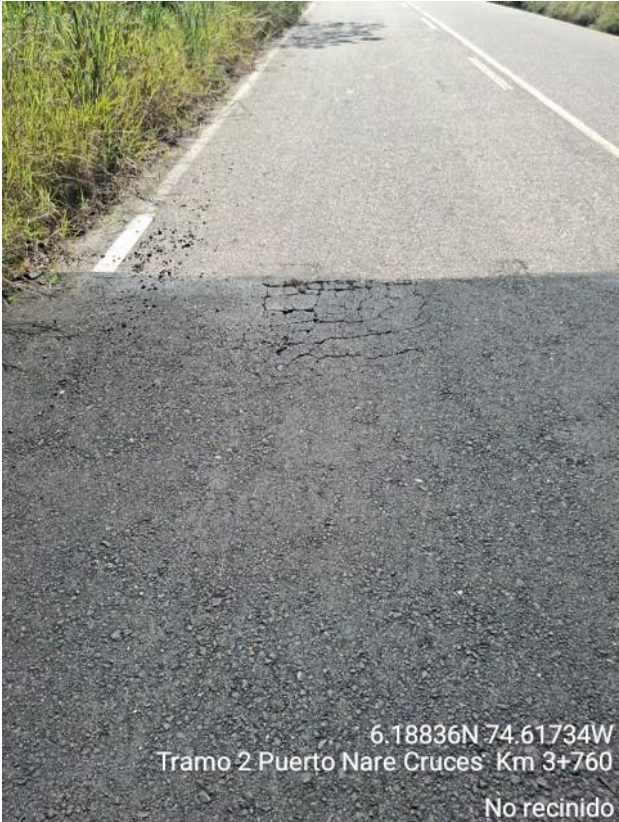
| TRAMO | LOCALIZACIÓN | OBSERVACIÓN Y REGISTRO FOTOGRÁFICO |
|---|---|---|
| <div>TRAMO 2</div> <div>Km 0+300-</div> <div>PUERTO NARE-CRUCES</div> <div>6,336 Km</div> | <div>Km 3+750</div> | <div><div>6.18834N 74.61728W<br/>Tramo 2 Puerto Naré Cruces Km 3+755<br/>No recinido</div></div> <div><div>6.18836N 74.61734W<br/>Tramo 2 Puerto Nare Cruces Km 3+760<br/>No recinido</div></div> <div>En este punto se presentan daños de la capeta de asfalto del tipo piel de cocodrilo, incluso en área de reparación posterior. <b>Debe ser reparado por el contratista.</b></div> |

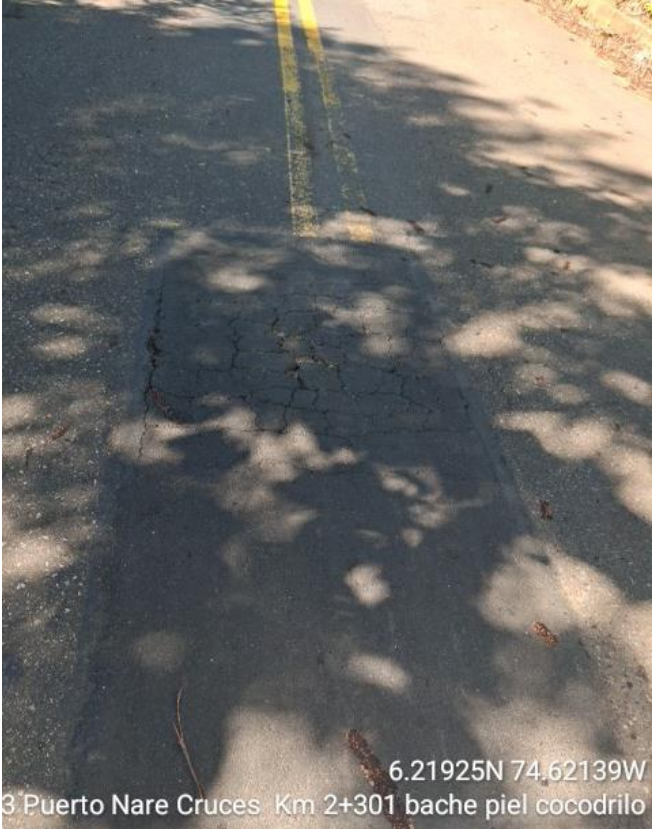
| TRAMO | LOCALIZACIÓN | OBSERVACIÓN Y REGISTRO FOTOGRÁFICO |
|---|---|---|
| <p>TRAMO 3<br/>Km 0+000- a km<br/>3+596</p> <p>CRUCES-<br/>PARTIDAS A<br/>LA SIERRA</p> <p>3,596Km</p> | <p><b>Km 2+300</b></p> | <div><p>6.21925N 74.62139W<br/>3 Puerto Nare Cruces Km 2+301 bache piel cocodrilo</p></div> <p>Tramo con un parche reparado en 8.0ml, que presenta fisuras del tipo piel de cocodrilo. <b>Debe ser reparado desde la estructura por el contratista.</b></p> |

- **Km 2+300-** Se presenta daño puntual en pavimento instalado como parcheo. Debe ser atendido por el contratista.
- **Km 2+738-** Daño donde se realizó reparación de acueducto. El daño en el pavimento en este punto es una acción directa de la Empresa de Servicios Públicos de Puerto Nare y por tanto es dicha empresa la responsable de la reparación. Se informa que la Secretaría de Infraestructura Física mediante oficio, requirió al municipio de Puerto Nare y a la Empresa de Servicios Públicos para adelantar las reparaciones.

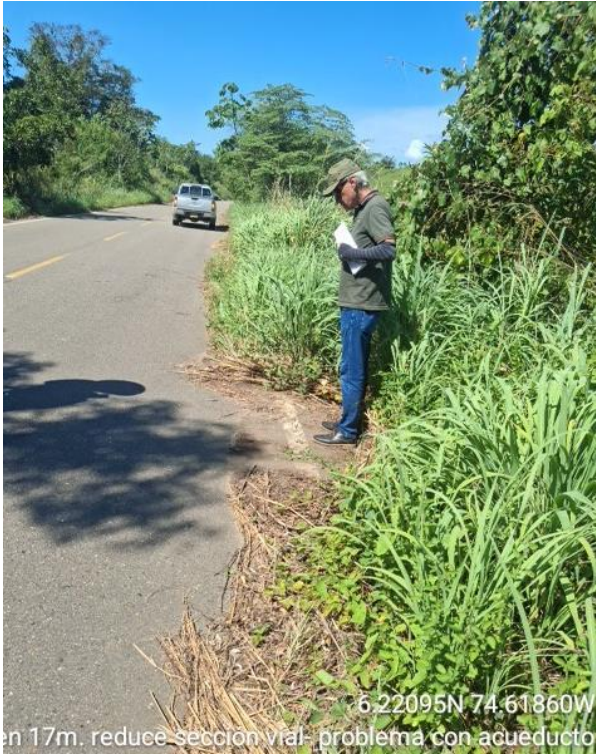
| TRAMO | LOCALIZACIÓN | OBSERVACIÓN Y REGISTRO FOTOGRÁFICO |
|---|---|---|
| <p><b>TRAMO 3</b><br/>Km 0+000- a km 3+596</p> <p>CRUCES-<br/>PARTIDAS A<br/>LA SIERRA</p> <p>3,596Km</p> | <p><b>Km 2+738</b></p> | <div><p>6.22095N 74.61860W<br/>en 17m. reduce sección vial- problema con acueducto</p><p>Frente a un fallo en el acueducto veredal se recortó un tramo de pavimento, no restituido que estrecha la sección vial. <b>Este daño de 17ml se asigna a la Empresa de Servicios Públicos de Puerto Nare para su reparación.</b></p></div> |

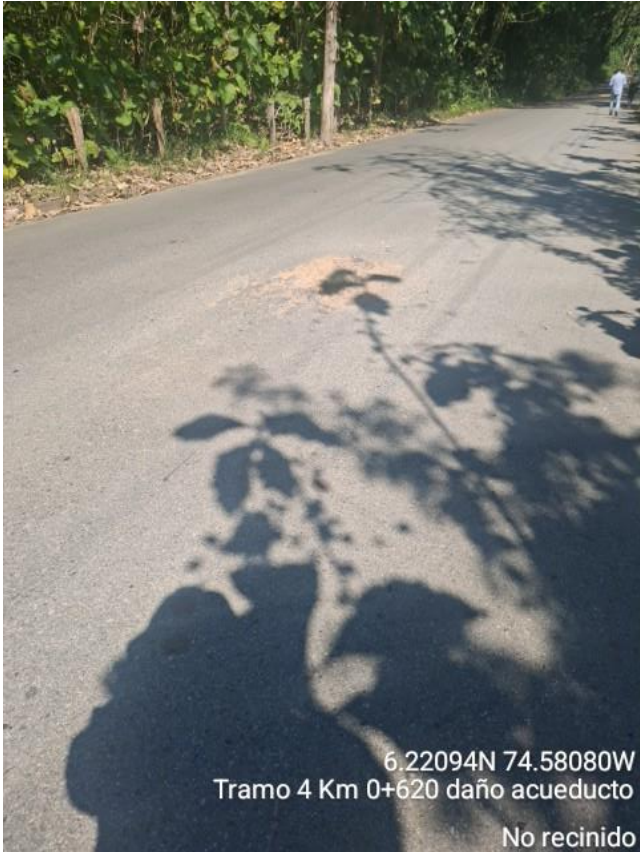
| TRAMO | LOCALIZACIÓN | OBSERVACIÓN Y REGISTRO FOTOGRÁFICO |
|---|---|---|
| <p><b>TRAMO 4</b><br/>Km 0+000- a km 5+038</p> <p>CRUCES-<br/>PARTIDAS A<br/>LA SIERRA</p> <p>5,038 Km</p> | <p><b>Km 0+620</b></p> | <div><p>6.22094N 74.58080W<br/>Tramo 4 Km 0+620 daño acueducto<br/>No recinado</p></div> <p>Pavimento con daño de acueducto. <b>Debe ser reparado por la empresa de Servicios Públicos de Puerto Nare.</b></p> |

- **Km 0+620 y 0+625-** Daño del pavimento, por reparación del acueducto. – Las reparaciones debe realizarlas la Empresa de Servicios Públicos de Puerto Nare.
- **Km 1+500** y tramo inmediatamente aledaño- Tramo con fisuras longitudinales múltiples delgadas, fisuras de borde y longitudinales, que persisten pese a la intervención realizada previamente para el recibo, y también fisuras nuevas que han aparecido en el pavimento. Este tipo de daño debe ser reparado por el Contratista.

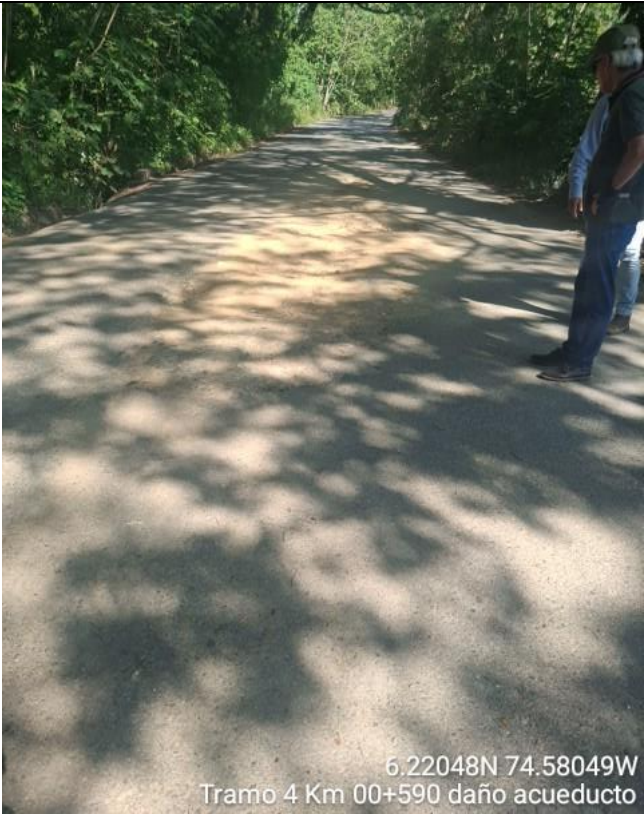
| TRAMO | LOCALIZACIÓN | OBSERVACIÓN Y REGISTRO FOTOGRÁFICO |
|---|---|---|
| | | <div><p>6.22048N 74.58049W<br/>Tramo 4 Km 00+590 daño acueducto</p><p>Pavimento con daño provocado por el acueducto veredal.<br/><b>Este daño se reporta a la empresa de Servicios Públicos de Puerto Nare.</b></p></div> |

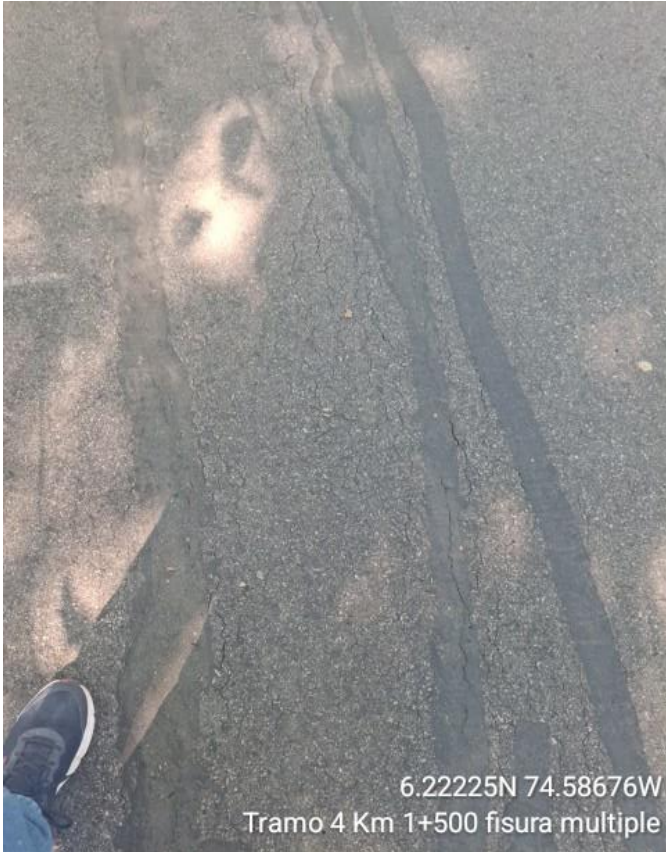
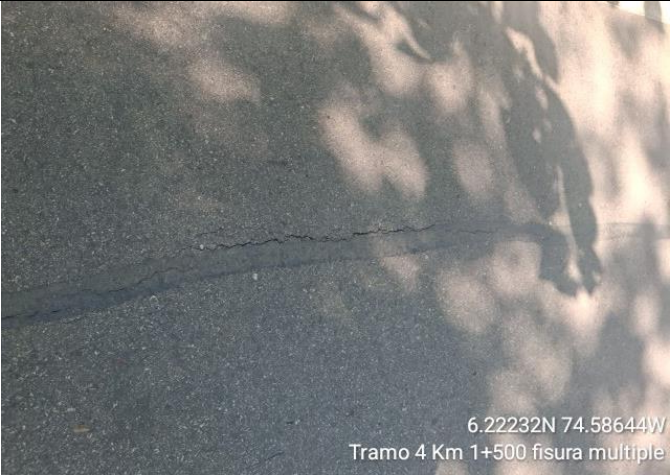
| TRAMO | LOCALIZACIÓN | OBSERVACIÓN Y REGISTRO FOTOGRÁFICO |
|---|---|---|
| <p><b>TRAMO 4</b><br/>Km 0+000- a km 5+038</p> <p>CRUCES-<br/>PARTIDAS A<br/>LA SIERRA</p> <p>5,038 Km</p> | <p><b>Km 1+500</b></p> | <div><p>6.22225N 74.58676W<br/>Tramo 4 Km 1+500 fisura multiple</p></div> |

| TRAMO | LOCALIZACIÓN | OBSERVACIÓN Y REGISTRO FOTOGRÁFICO |
|---|---|---|
| | | <div><p>6.22232N 74.58644W<br/>Tramo 4 Km 1+500 fisura multiple</p></div> <p>Pavimento con fisuración longitudinal múltiple y fisuras tratadas con liga que han vuelto a separarse. <b>Se debe hacer reparación integral por parte del Contratista.</b></p> |

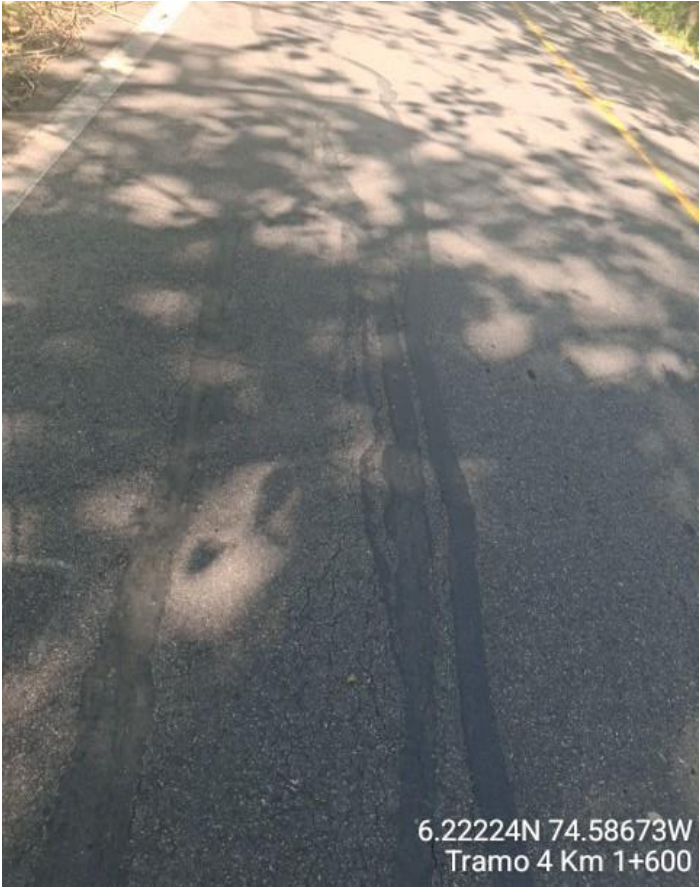
| TRAMO | LOCALIZACIÓN | OBSERVACIÓN Y REGISTRO FOTOGRÁFICO |
|---|---|---|
| <p><b>TRAMO 4</b><br/>Km 0+000- a km 5+038</p> <p>CRUCES-<br/>PARTIDAS A<br/>LA SIERRA</p> <p>5,038 Km</p> | <p><b>Km 1+600</b></p> | <div><p>6.22224N 74.58673W<br/>Tramo 4 Km 1+600</p></div> <p>Pavimento con fisuras tratada con liga asfáltica que presenta buen comportamiento y fisuras leves sin tratamiento que se dejan en observación.</p> |
