**OBJETO:** CONTRATAR LA ADECUACIÓN DE LA RED CONTRA INCENDIOS (FASE I) PARA EL CENTRO INTERNACIONAL DE PRODUCCIÓN LIMPIA LOPE – SENA REGIONAL NARIÑO

**ASUNTO:** Actas de Vecindad

**SENA REGIONAL NARIÑO**  
**CENTRO INTERNACIONAL DE PRODUCCIÓN LIMPIA LOPE**  
**ACTA DE VENCIDAD ESTADO ACTUAL DE PROPIEDADES**

**PROYECTO:** “CONTRATAR LA ADECUACIÓN DE LA RED CONTRA INCENDIOS (FASE I) PARA EL CENTRO INTERNACIONAL DE PRODUCCIÓN LIMPIA LOPE - SENA REGIONAL NARIÑO”

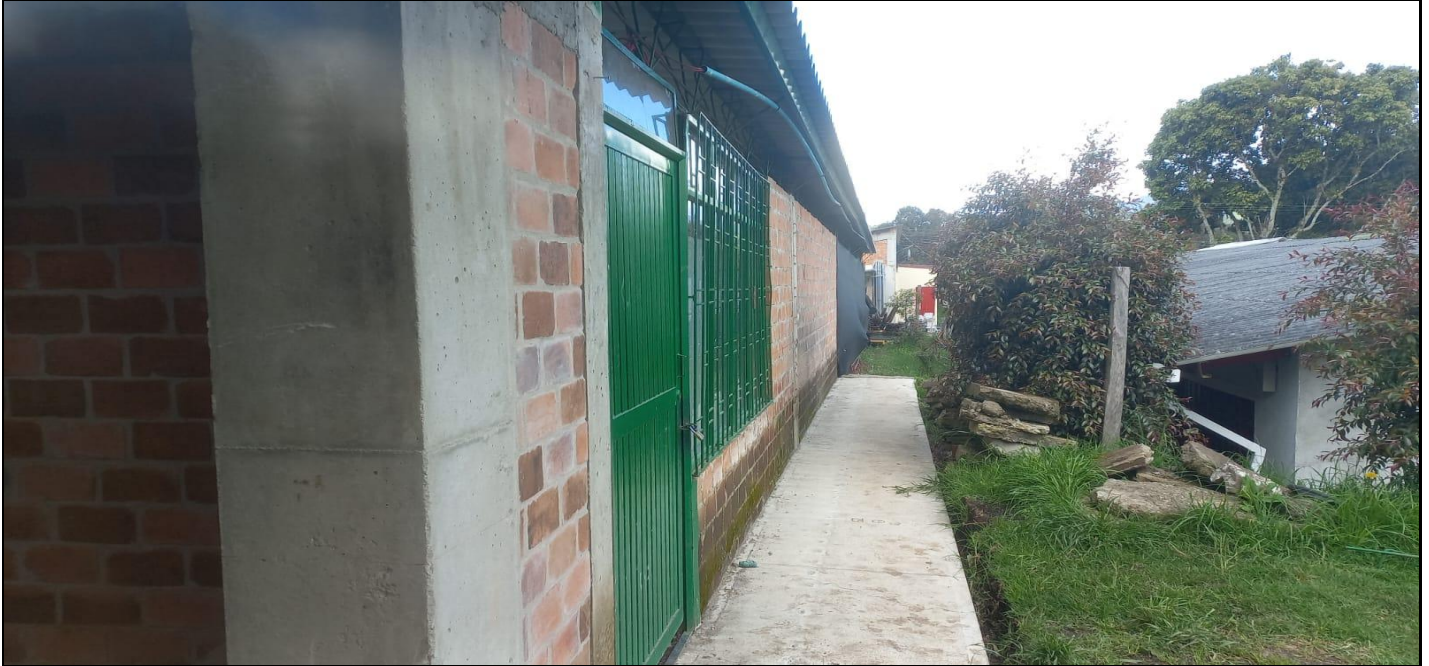
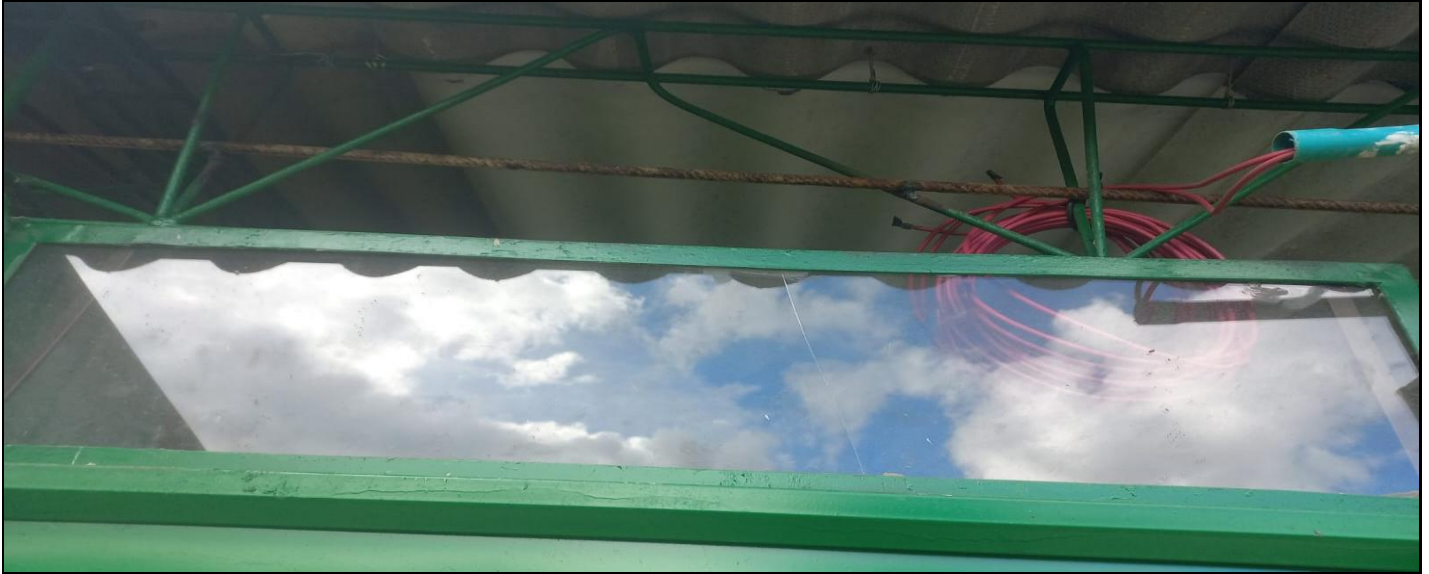
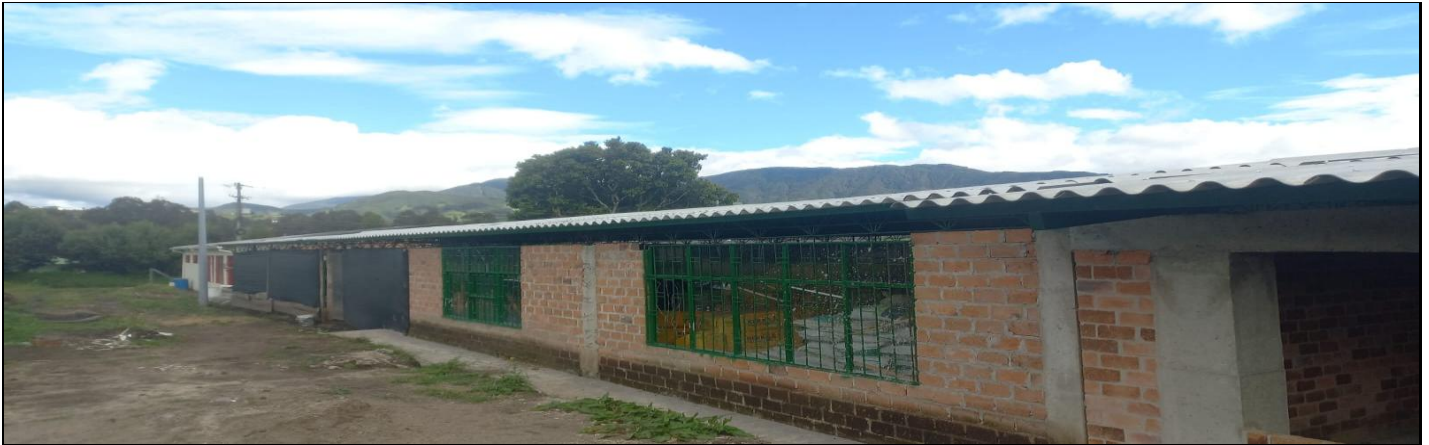
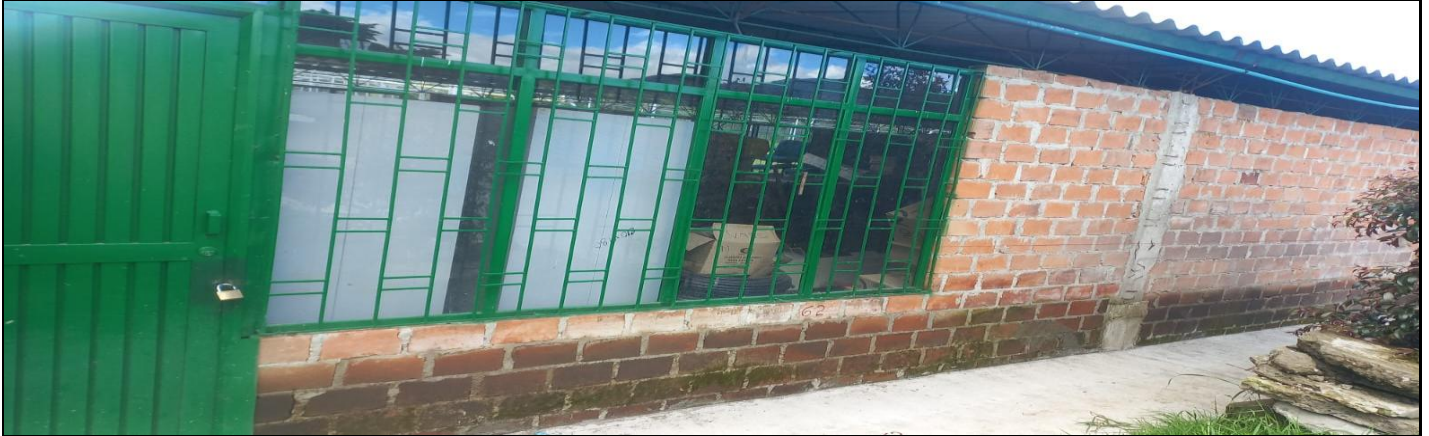
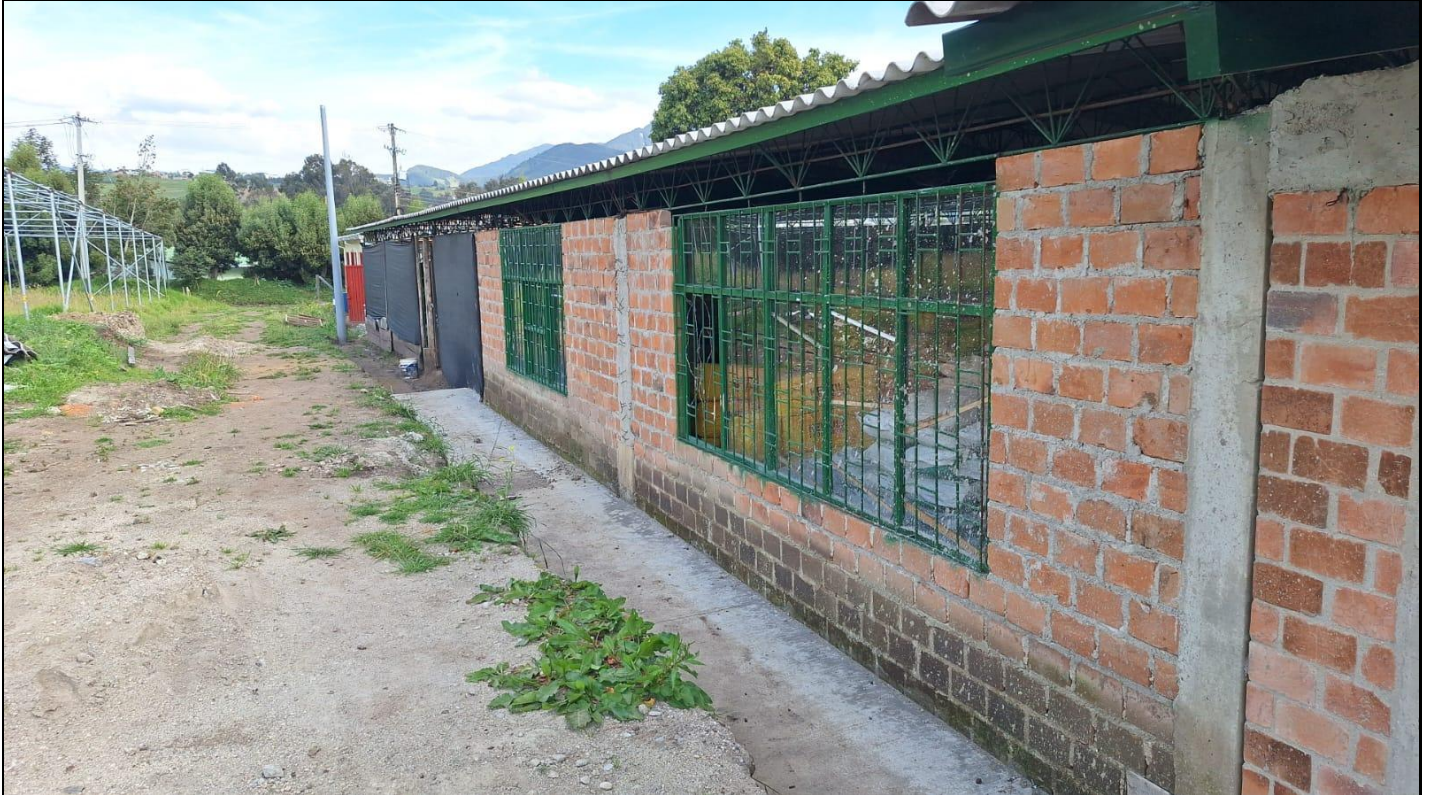
Se observa que la ventana ubicada sobre la puerta presenta uno de sus vidrios quebrado, evidenciando fractura del elemento de cerramiento.

La parte de atrase se encuentra una puerta en madera. Presenta deterioro general en su estructura debido a la exposición a la intemperie y al uso continuo. Se evidencian fisuras, desgaste en la superficie, pérdida de acabado y posible afectación por humedad, lo que compromete su funcionalidad y estabilidad.

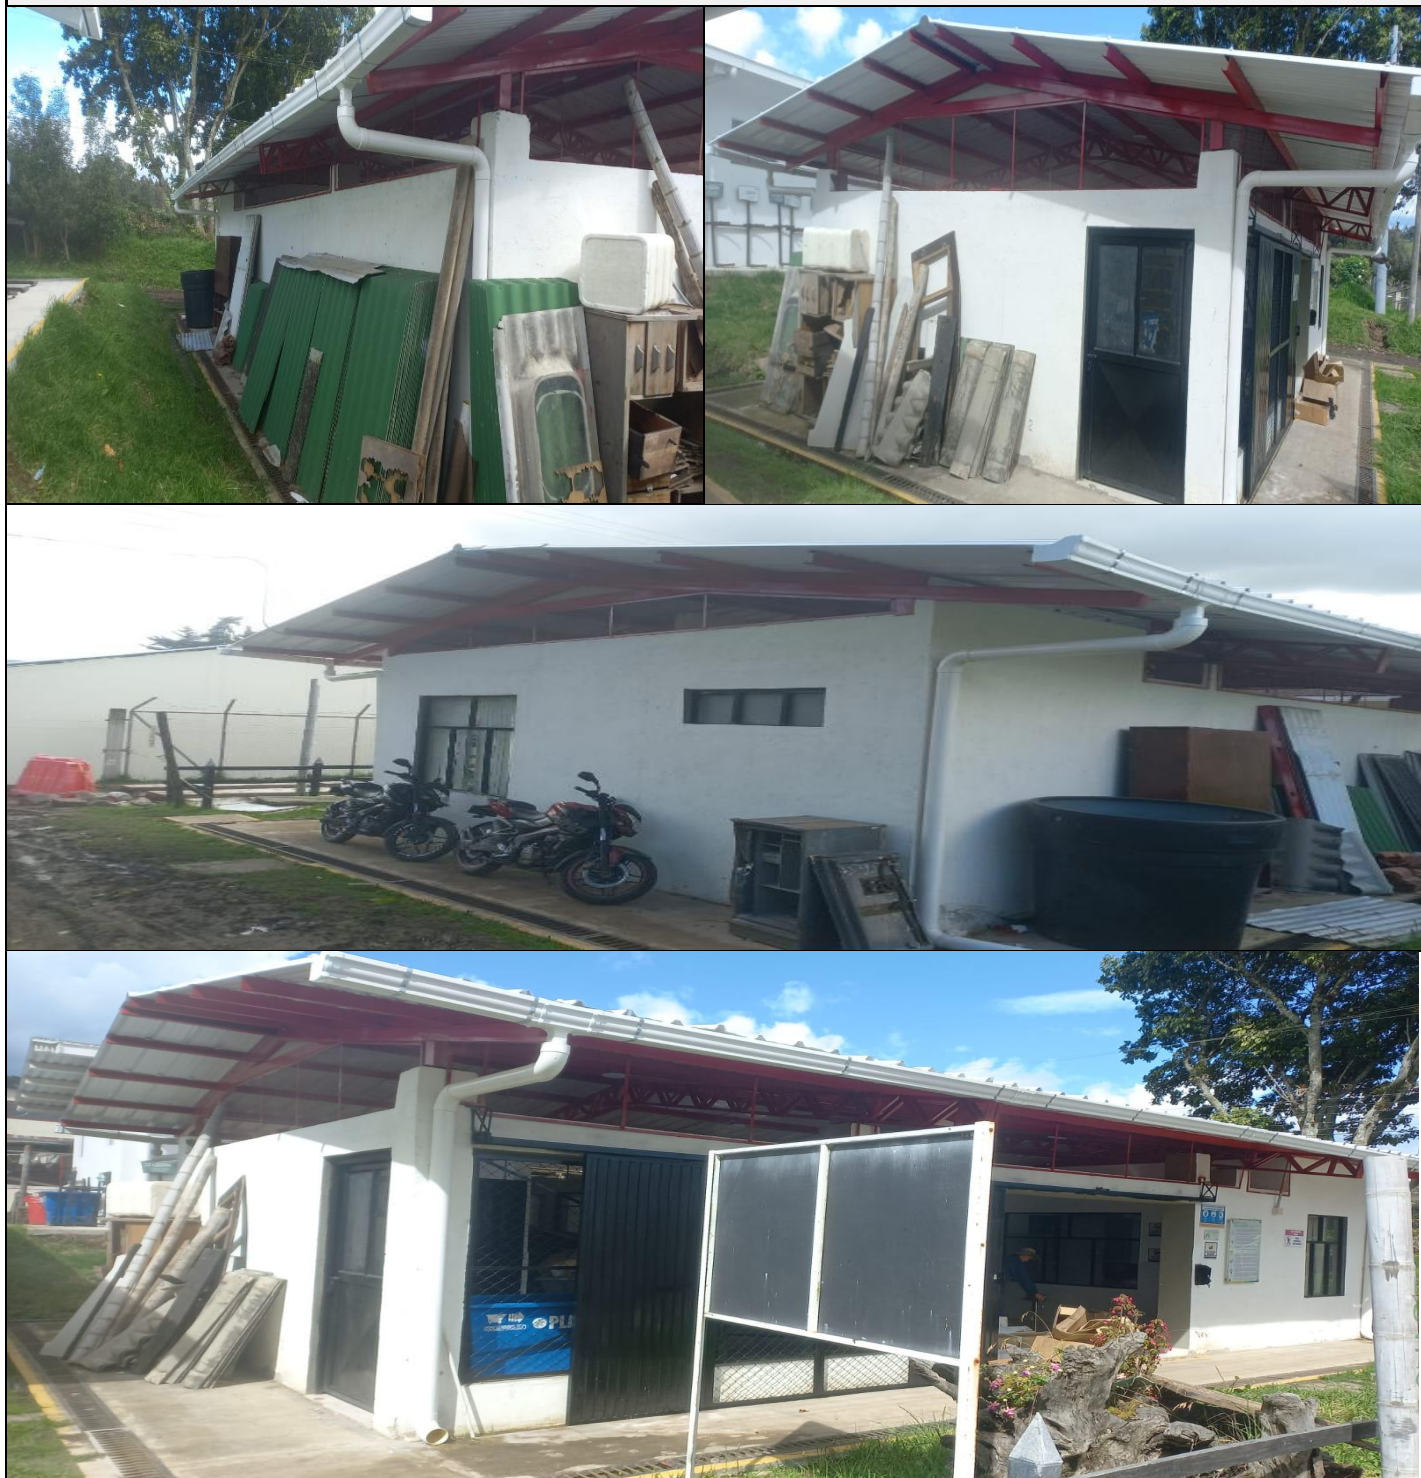
El acabado superficial corresponde a pintura, evidenciándose deterioro localizado en la parte inferior del muro contiguo a la puerta principal, donde se presenta desprendimiento y pérdida de adherencia del recubrimiento. Así mismo, en la parte posterior del aula se observa presencia de humedad, la cual ha generado desgaste y afectación del acabado en pintura, manifestándose mediante decoloración y desprendimiento superficial.

Se observa que el andén está conformado en concreto, encontrándose en buen estado estructural, sin evidencias de asentamientos diferenciales o fracturas que comprometan su estabilidad. No obstante, presenta desgaste superficial asociado al tránsito peatonal y a la exposición a la intemperie.

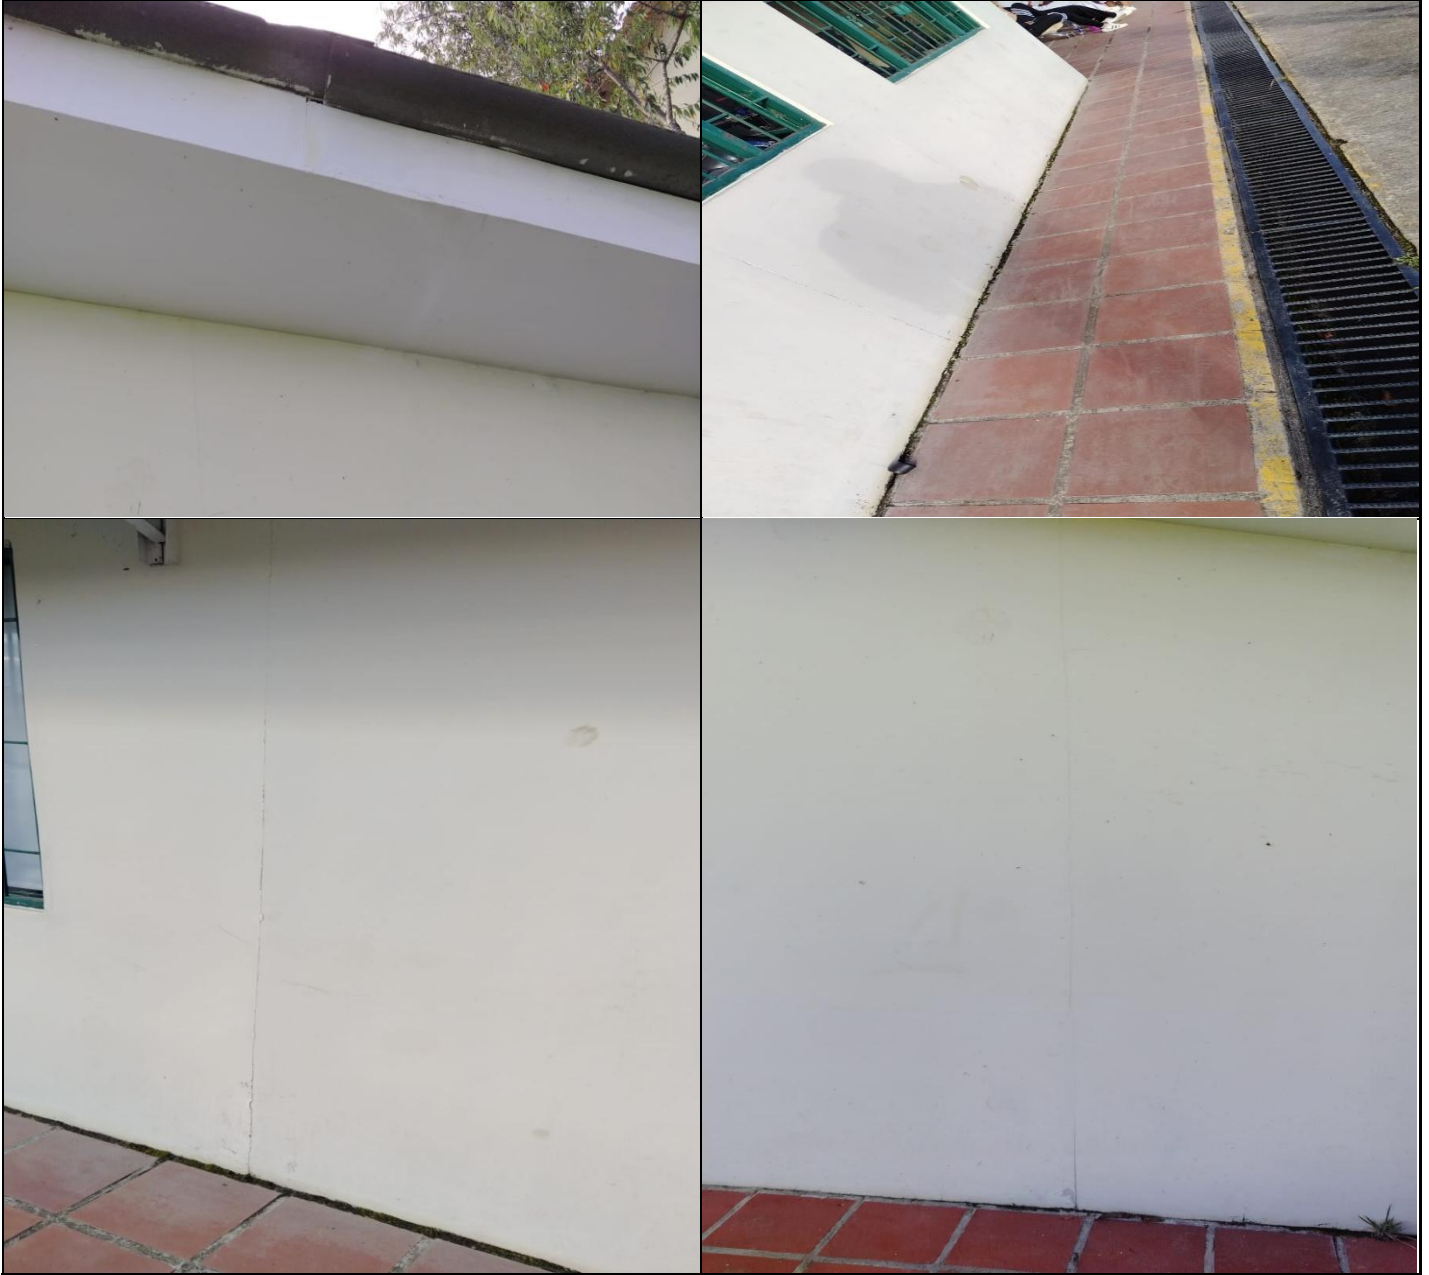
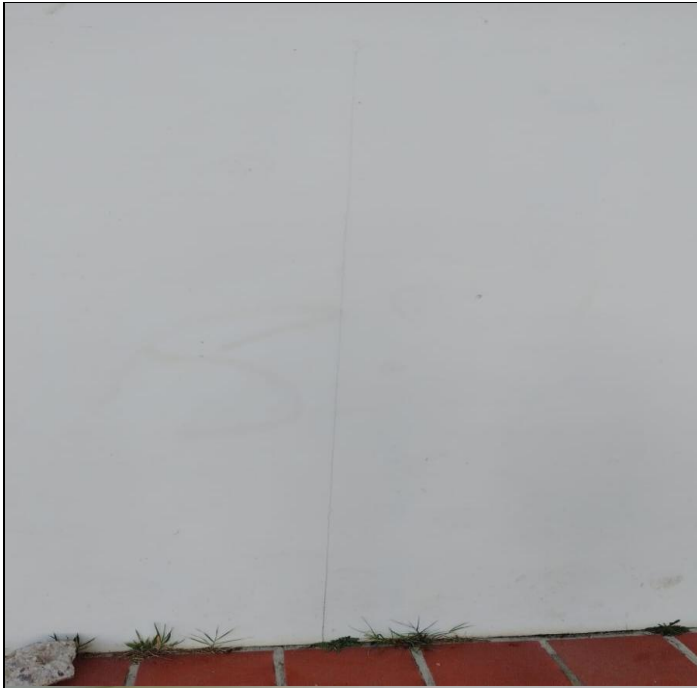
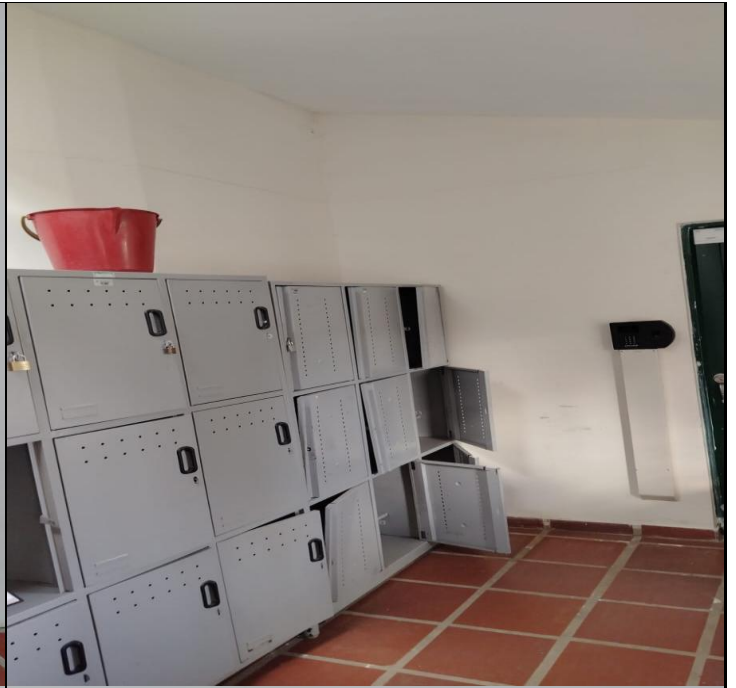
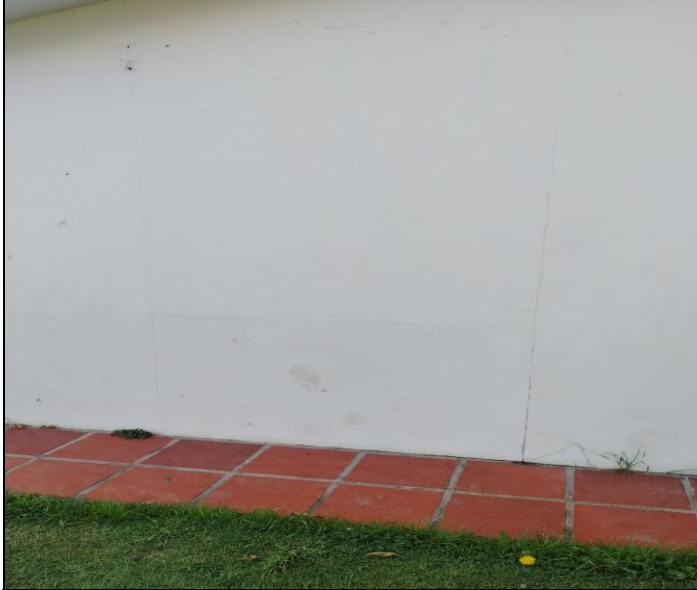
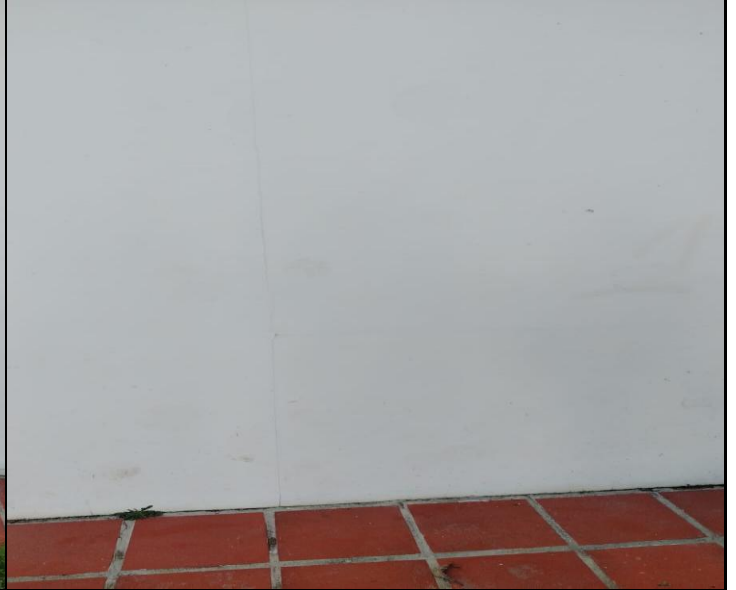
Este deterioro es atribuible a la exposición a la intemperie y agentes ambientales, lo que reduce la protección del metal frente a la corrosión.

Canal de aguas lluvias presenta filtraciones, atribuibles a posibles fallas en las uniones, fisuras longitudinales o deterioro en los puntos de empalme y sellado.

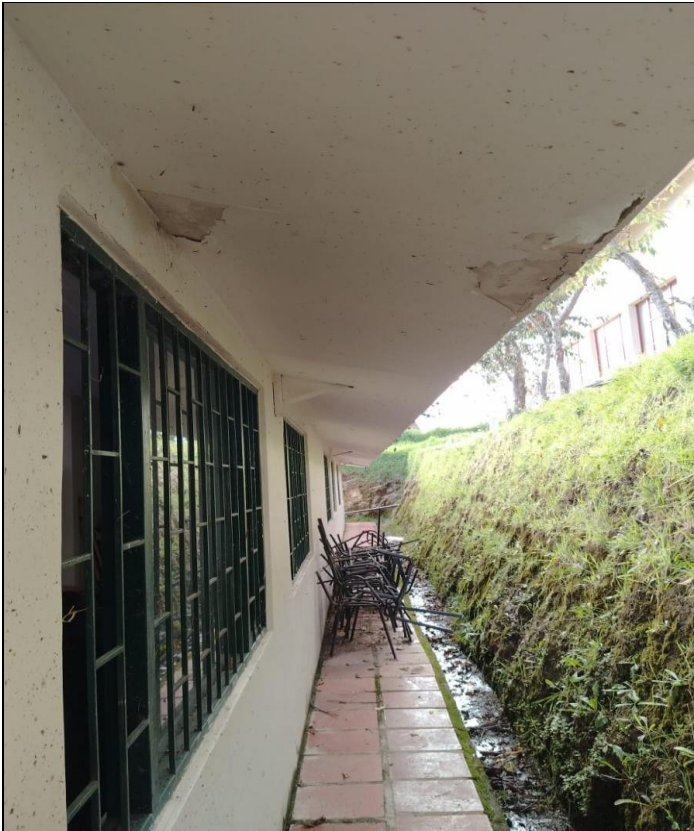
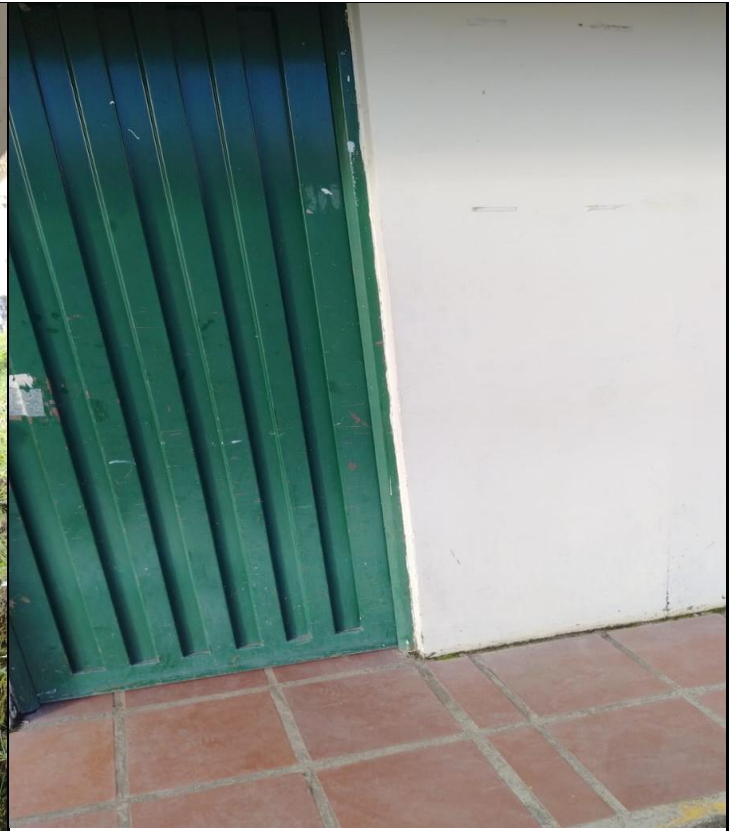
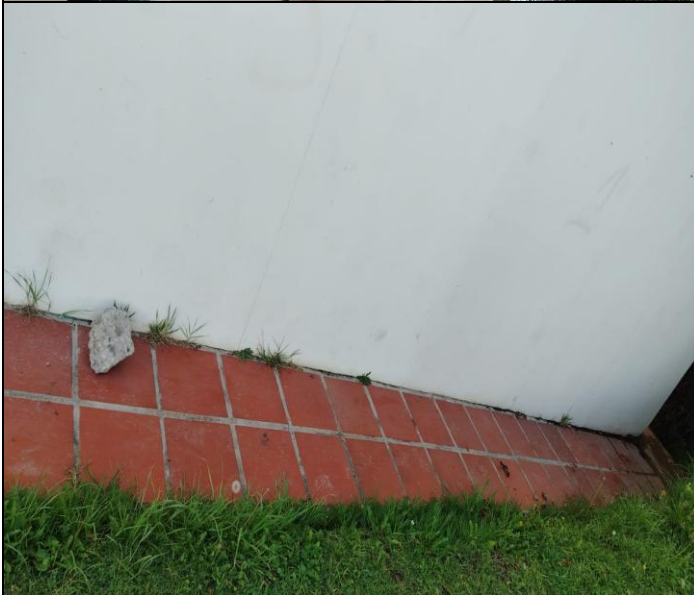
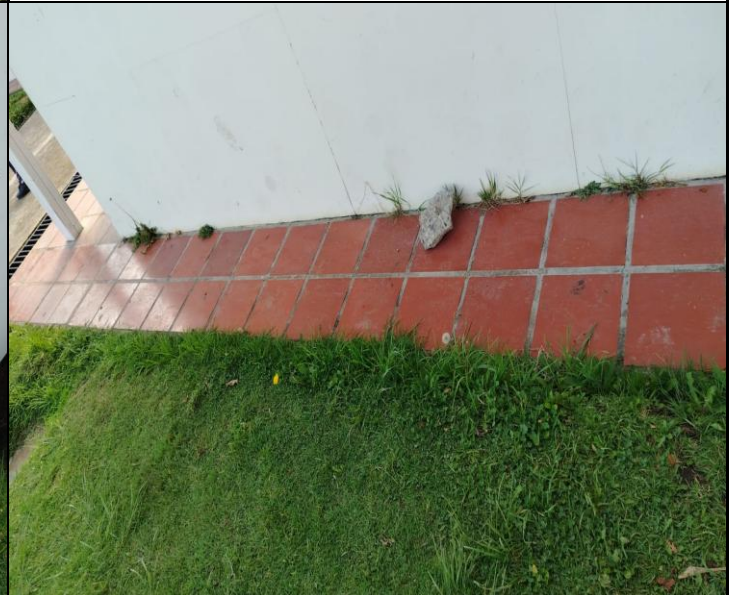
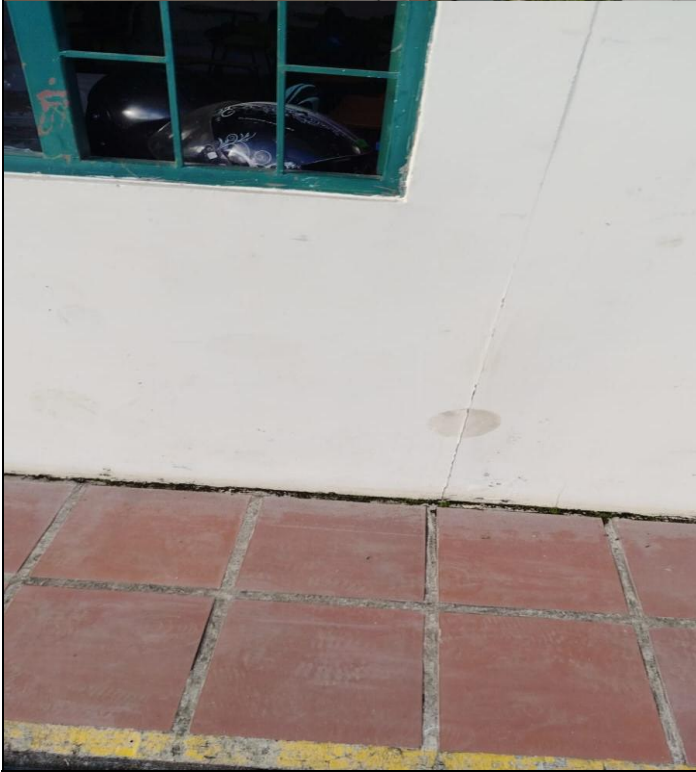
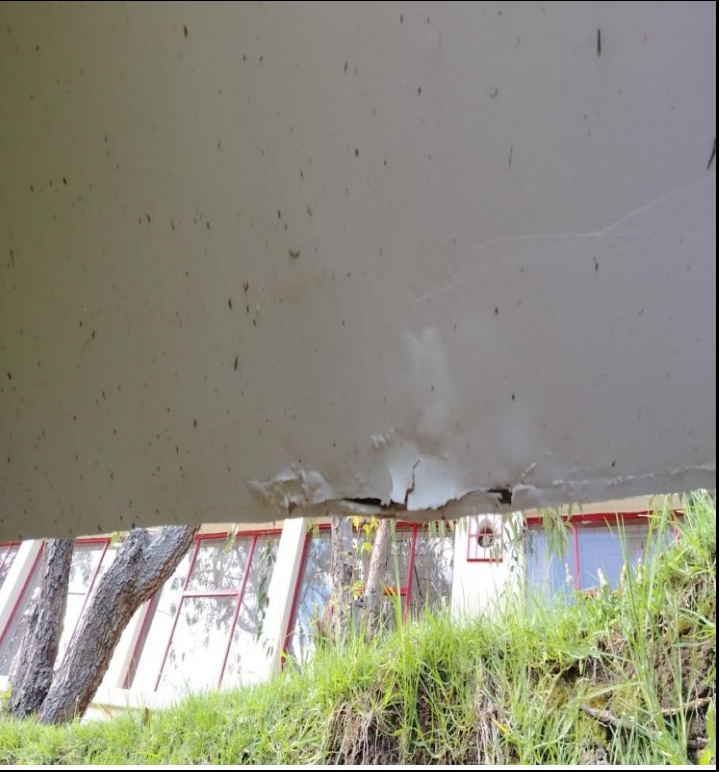
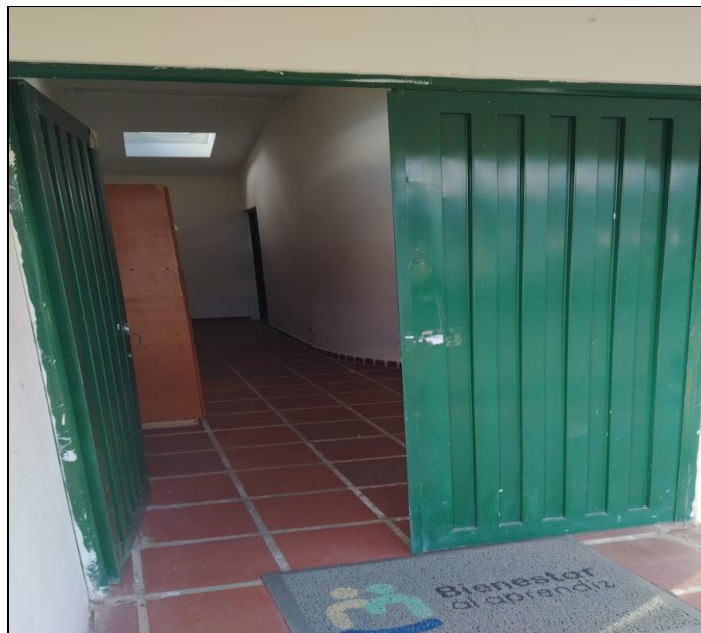
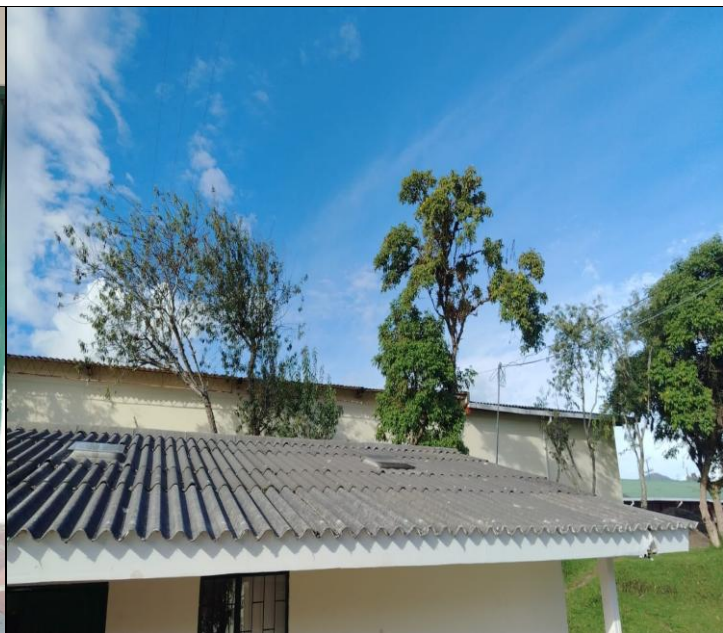
Se evidencian pérdida de textura y brillo en la cerámica, posible deterioro de juntas (boquilla), y áreas con disminución de adherencia del acabado, levantamiento y pérdida de algunas piezas de cerámica.

Se evidencian signos de desgaste superficial del recubrimiento, atribuibles al tránsito constante y a la exposición a condiciones ambientales. Así mismo, se presenta desprendimiento puntual de piezas cerámicas, así como deterioro y pérdida de material en las juntas.

Se evidencian fisuras superficiales en correspondencia con las juntas entre placas, asociadas a movimientos propios del sistema, dilataciones térmicas o deficiencias en el tratamiento de juntas. Asi mismo, se presenta deterioro del acabado en pintura, manifestado en desgaste, pérdida de uniformidad y zonas con desprendimiento puntual.

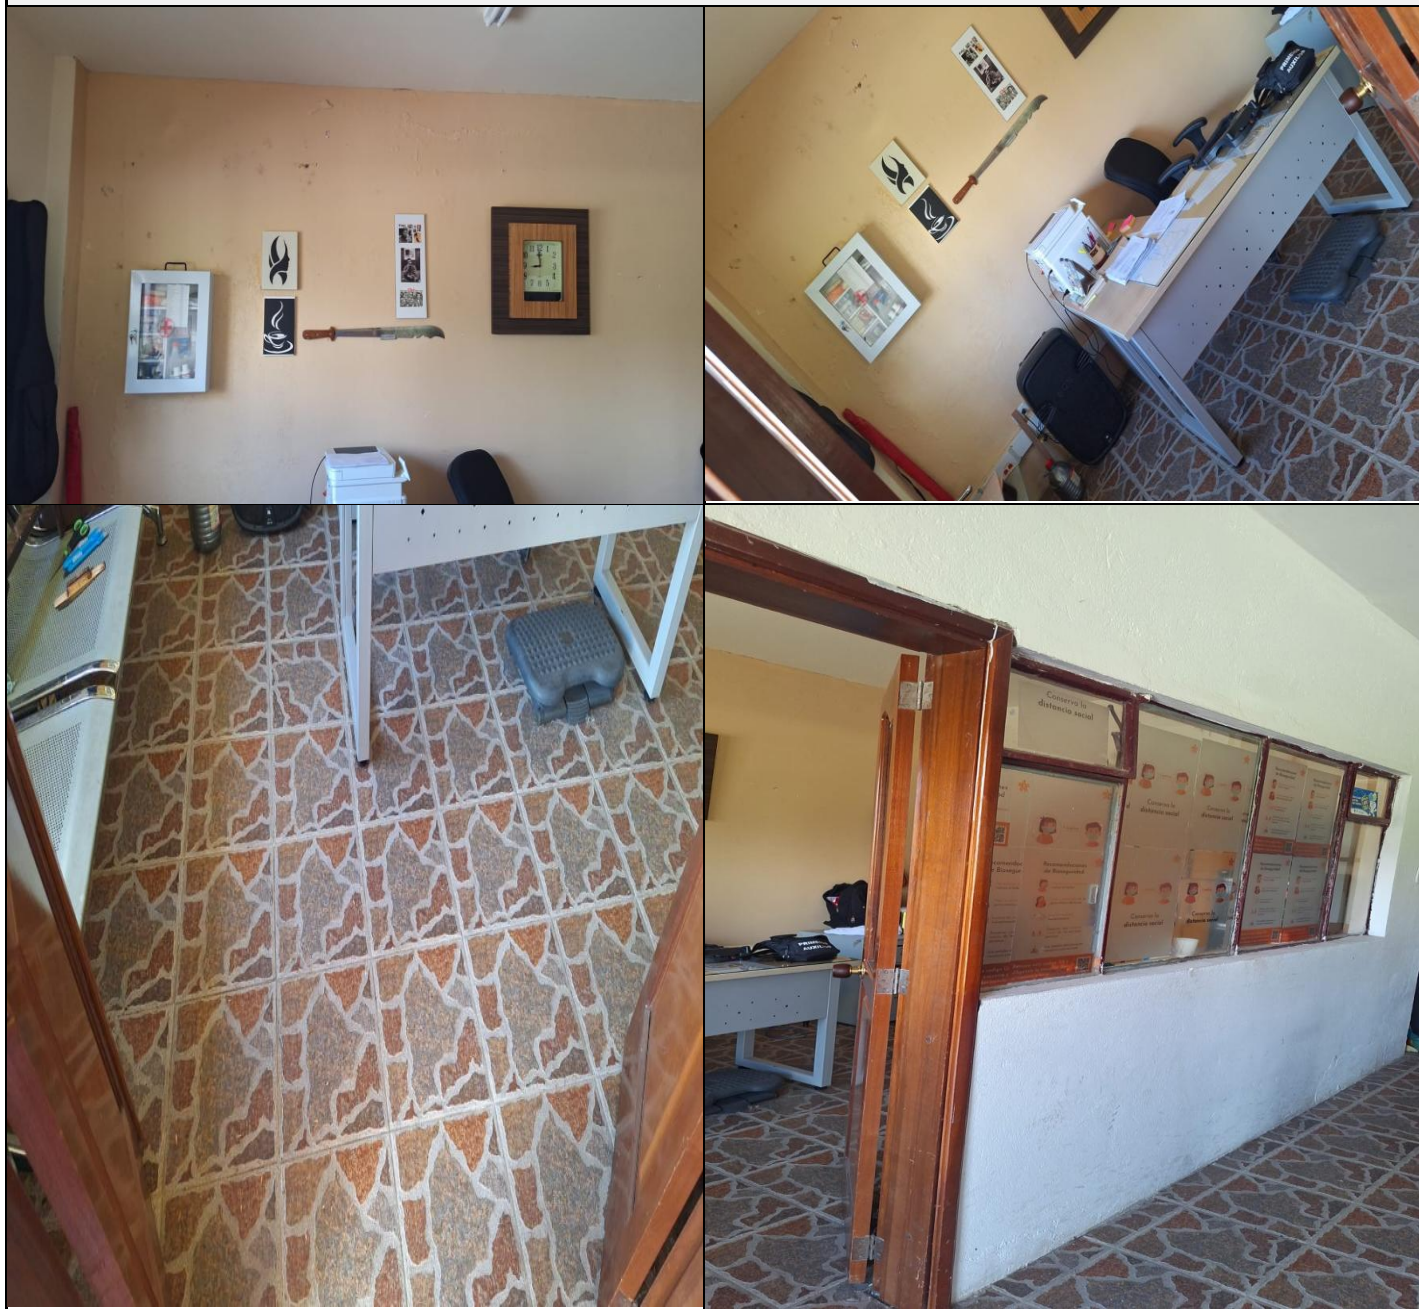
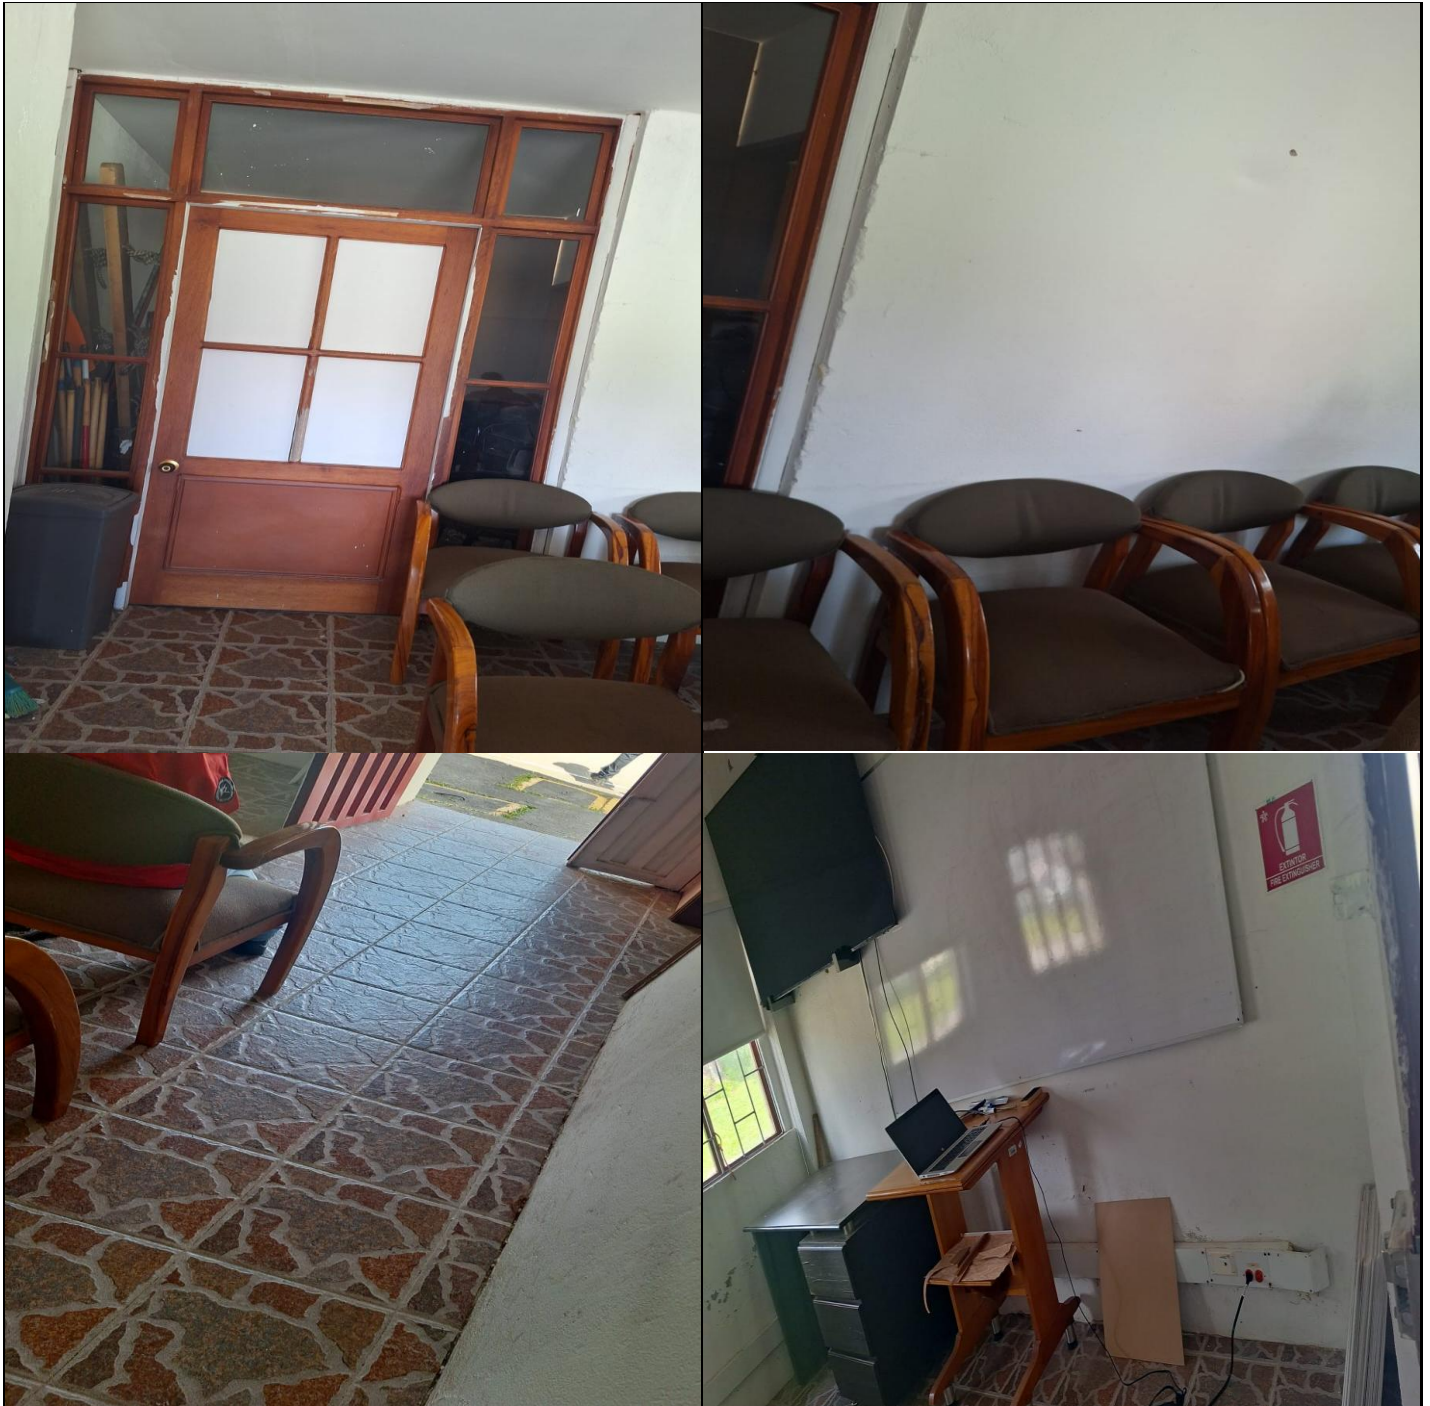
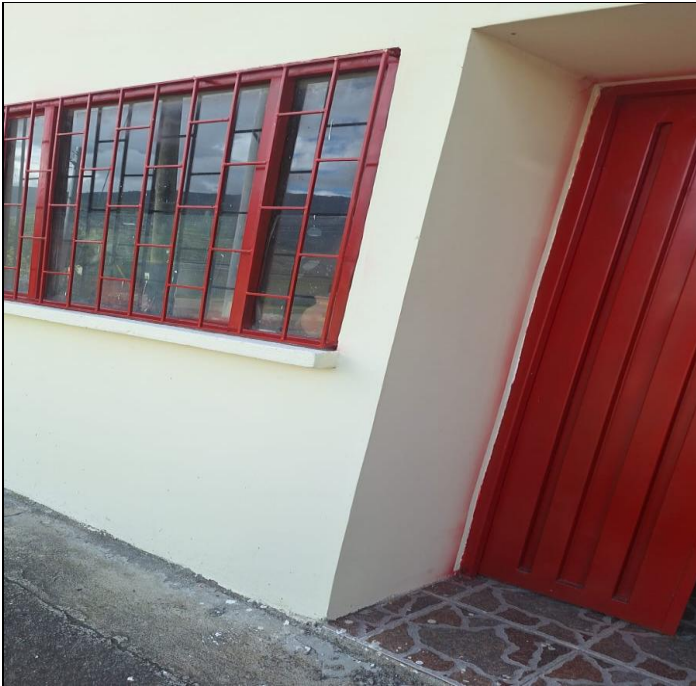
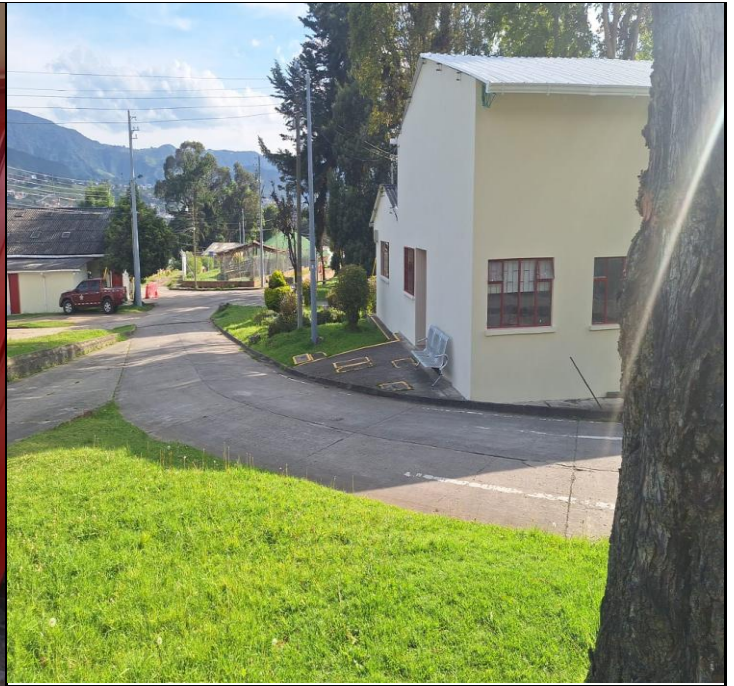
Asimismo, se identifican aproximadamente diez (10) elementos de vidrio fracturados, lo que compromete las condiciones de seguridad, estanqueidad y funcionalidad del cerramiento.

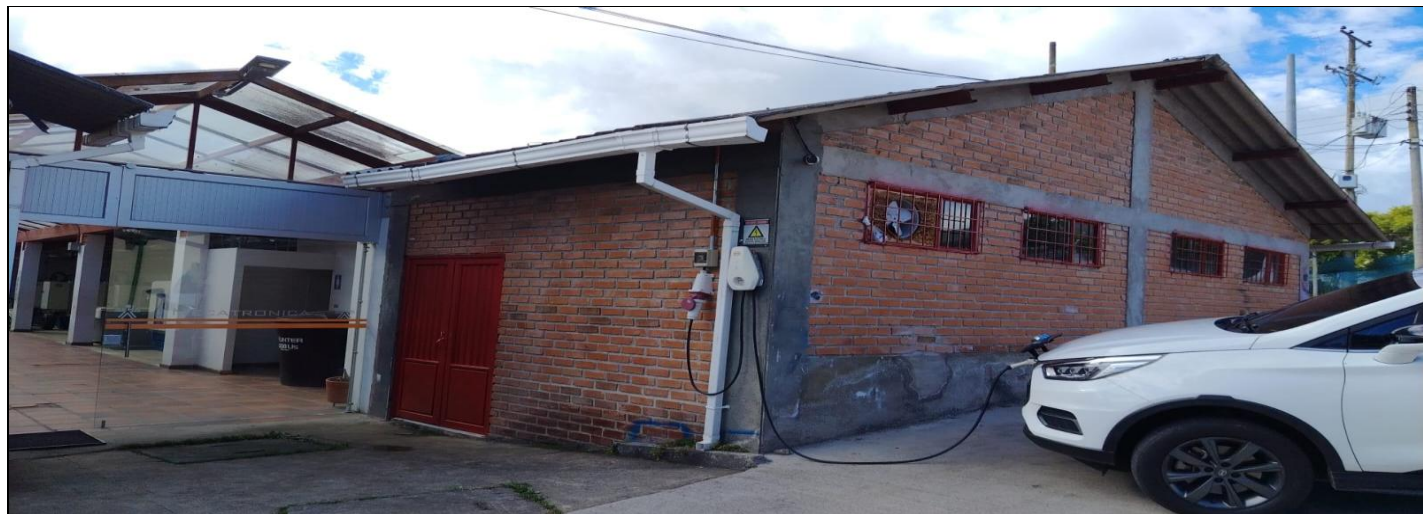
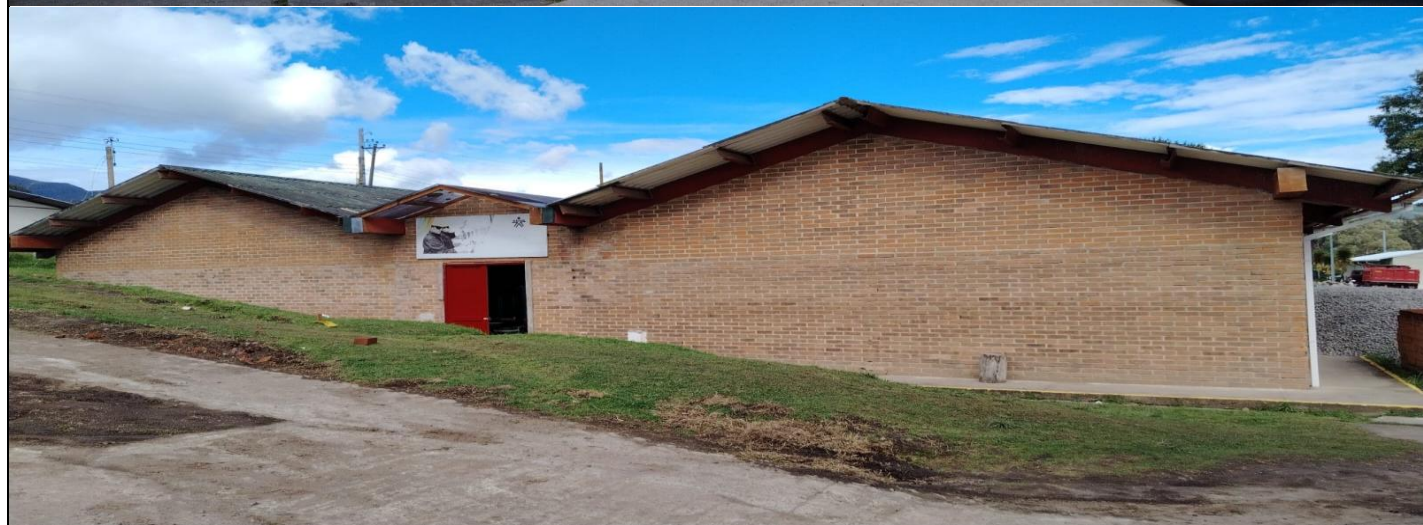
Se observa que el piso cuenta con acabado en cerámica, presentando desgaste superficial, desprendimiento de algunas piezas y fisuras localizadas. El deterioro es atribuible al uso continuo y al tránsito habitual en el

Se observa que en el área destinada al primer gabinete las vigas, columnas y paredes presentan desgaste superficial y minifisuras localizadas, principalmente en la unión de elementos estructurales. Así mismo, el acabado en pintura evidencia pérdida de uniformidad y deterioro por uso y exposición.

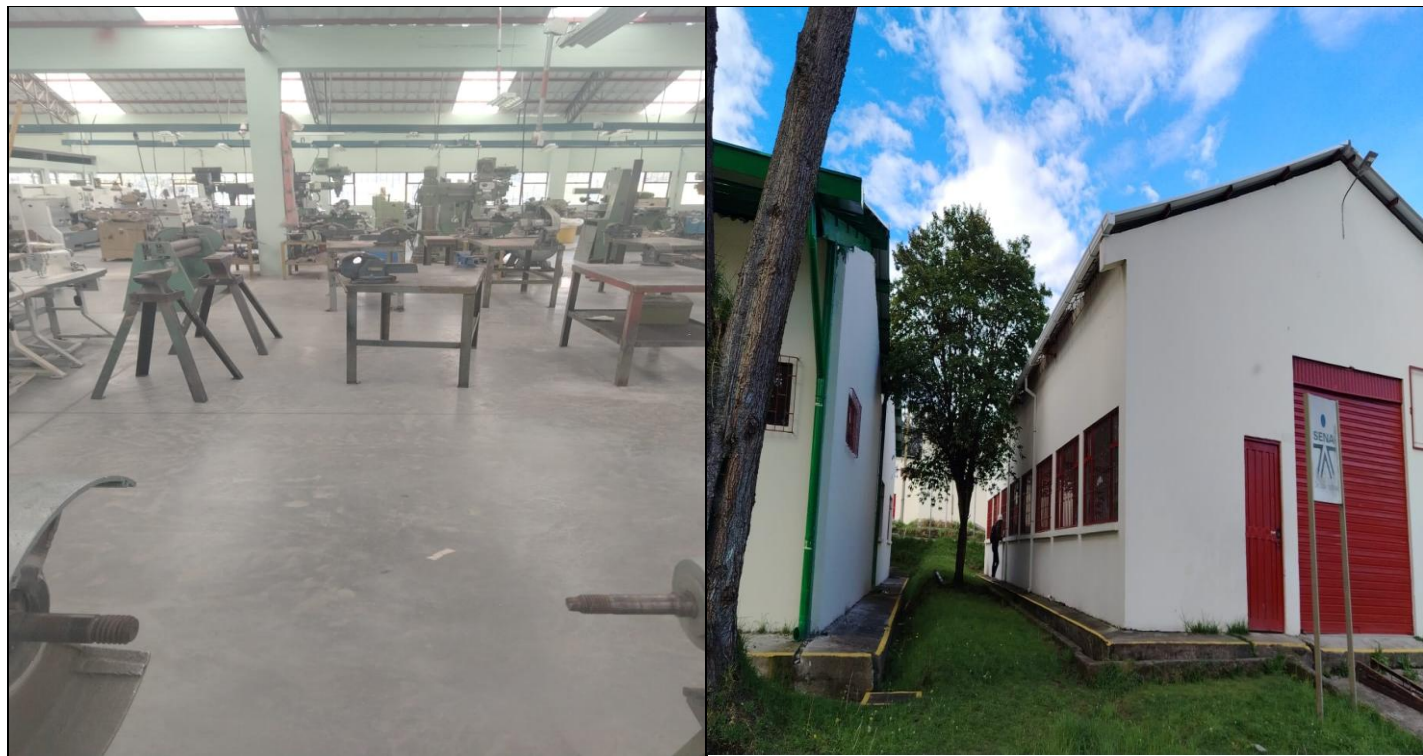
Se observa que el andén en estructura de concreto presenta deterioro superficial, evidenciado en desprendimiento puntual de material y fisuras visibles en la superficie.
