**OBJETO:** CONTRATAR LA ADECUACIÓN DE LA RED CONTRA INCENDIOS (FASE I) PARA EL CENTRO INTERNACIONAL DE PRODUCCIÓN LIMPIA LOPE – SENA REGIONAL NARIÑO

**ASUNTO:** Actas de Vecindad

**SENA REGIONAL NARIÑO**  
**CENTRO INTERNACIONAL DE PRODUCCIÓN LIMPIA LOPE**  
**ACTA DE VENCIDAD ESTADO ACTUAL DE PROPIEDADES**

**PROYECTO:** “CONTRATAR LA ADECUACIÓN DE LA RED CONTRA INCENDIOS (FASE I) PARA EL CENTRO INTERNACIONAL DE PRODUCCIÓN LIMPIA LOPE - SENA REGIONAL NARIÑO”

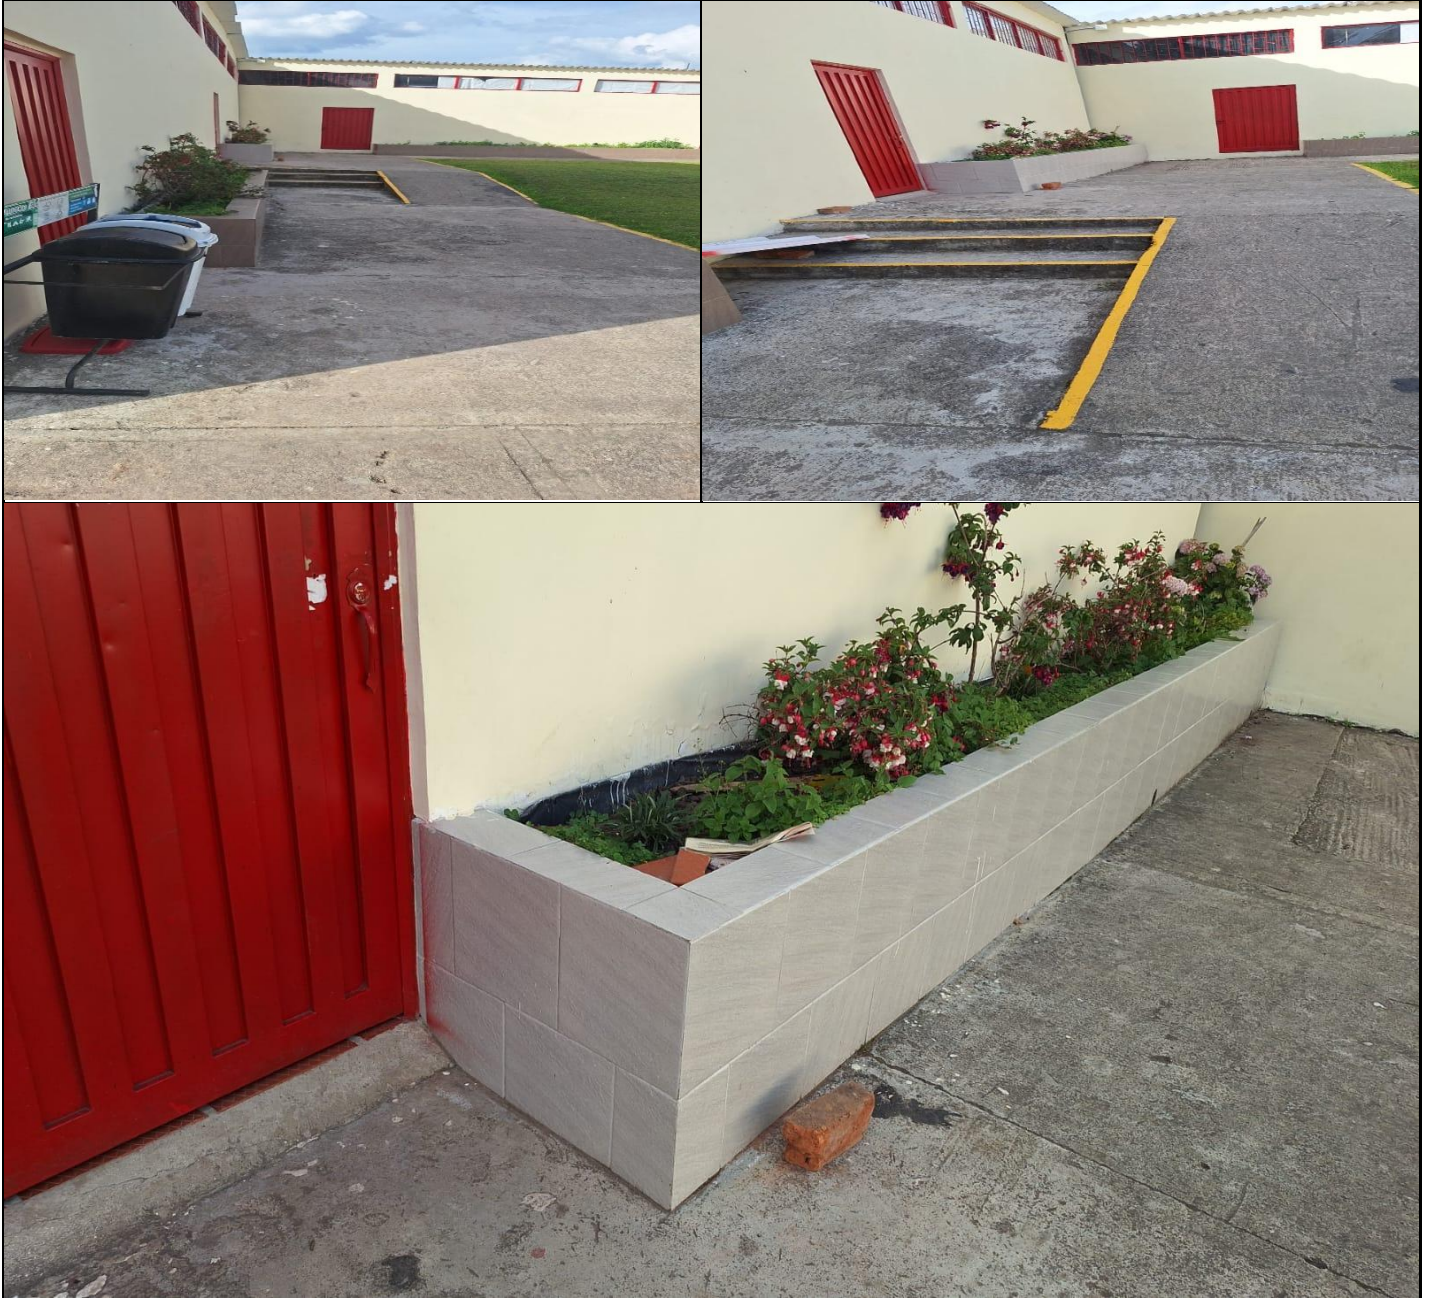
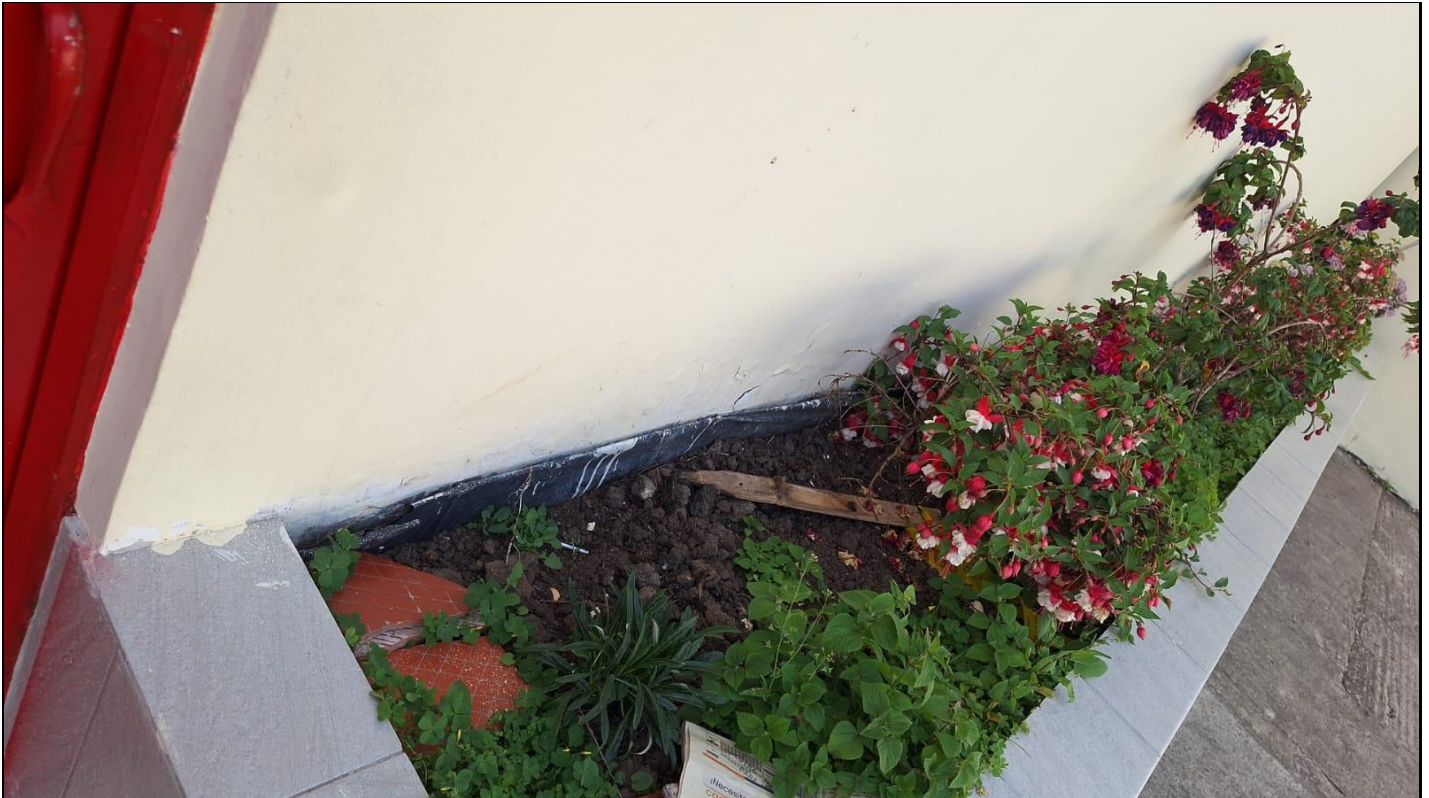
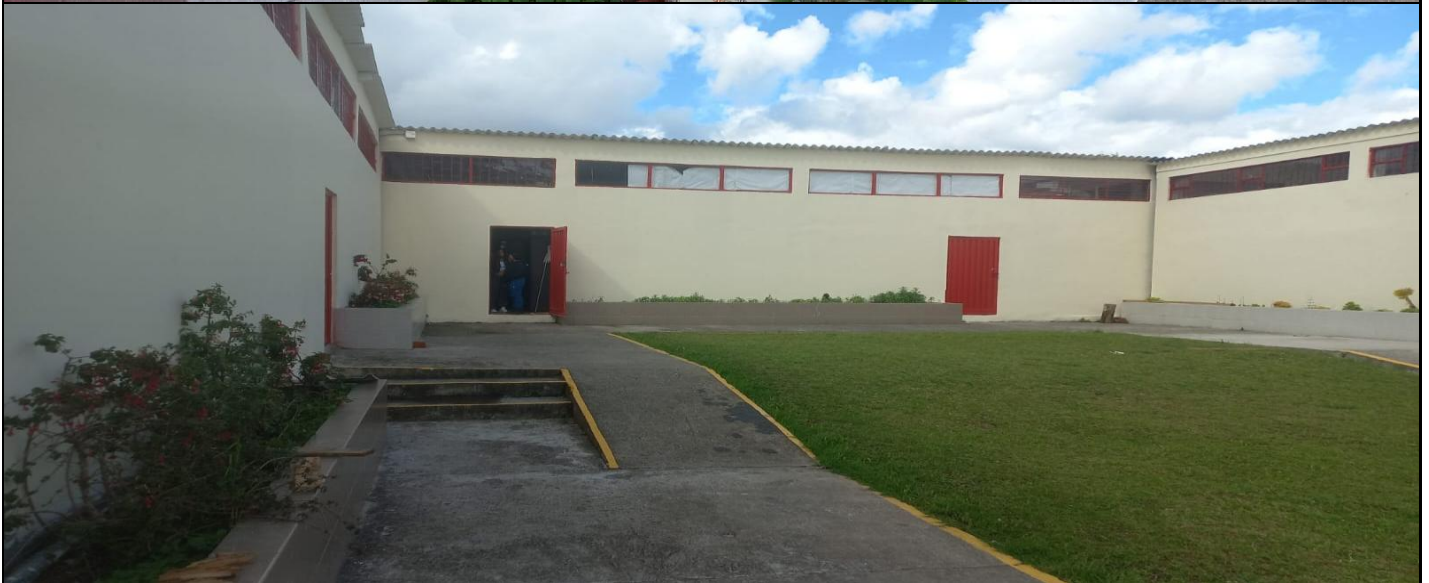
El acabado superficial en pintura se encuentra en buen estado general; sin embargo, en el sector contiguo a la jardinera se evidencia presencia de humedad tanto en la cara exterior como en la interior del muro, manifestándose mediante manchas, pérdida de adherencia del recubrimiento y aparición de moho en la superficie. Esta patología puede estar asociada a filtración por contacto directo con el sustrato húmedo o deficiencias en el sistema de impermeabilización.
