## INFORME DE GESTIÓN DE CONSULTORÍA

### CONTRATO DE CONSULTORÍA 3197 de 2025

**ESTUDIOS Y DISEÑO PARA EL MANTENIMIENTO, REHABILITACION, REFORZAMIENTO, CONSTRUCCION Y RECONSTRUCCION DE PUENTES VIALES, PEATONES Y BOX CULVERT EN EL MUNICIPIO DE VILLAVICENCIO - META.**

### INFORME MENSUAL DE GESTIÓN DE CONSULTORÍA No. 02

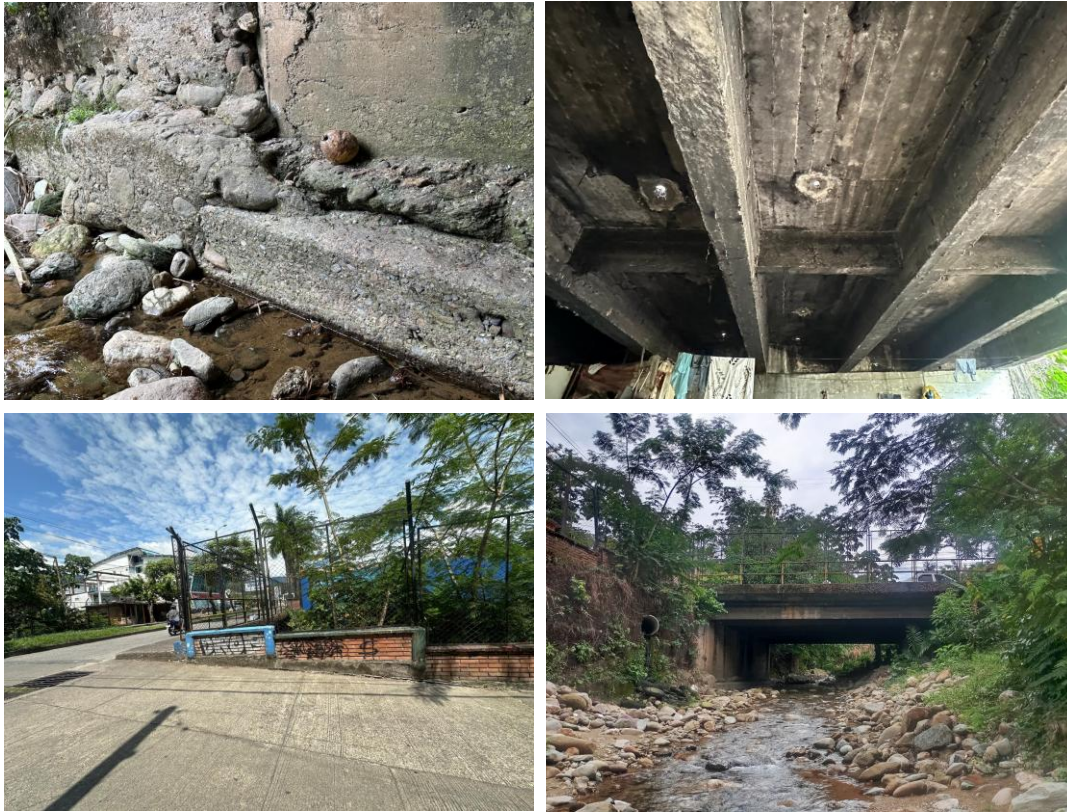
*Figura 4. Fotos generales del PV-1*

El Puente Vehicular PV-1 presenta una condición general **APENAS SUFICIENTE**, según el Manual de Inspección de Puentes del INVIAS. Aunque la estructura conserva su funcionalidad, se identifican deficiencias que afectan su durabilidad, estabilidad y seguridad vial, por lo que requiere intervenciones programadas y seguimiento técnico. La **superficie de rodadura** presenta desintegración y fisuración, mientras que la señalización horizontal y vertical es inexistente o deficiente, generando un riesgo significativo para los usuarios. Las **juntas de dilatación** permiten infiltraciones que han provocado humedad, eflorescencias y procesos de corrosión en la **superestructura y subestructura**. En aletas y estribos se observan fisuras, abrasión y afectaciones asociadas al manejo inadecuado de aguas. Asimismo, se evidencian **procesos de socavación localizada y obstrucciones parciales del cauce**, que incrementan la vulnerabilidad ante crecientes.

En conjunto, las patologías identificadas no representan una falla inminente, pero sí demandan acciones correctivas orientadas a mejorar el drenaje, rehabilitar juntas, controlar la corrosión, estabilizar el entorno hidráulico y restituir la señalización. Se recomienda programar la próxima inspección en un plazo de **dos (2) años**, con el fin de realizar seguimiento a la evolución de las patologías identificadas. Esta periodicidad podrá ajustarse en función de intervenciones ejecutadas o de cambios significativos en el desempeño estructural e hidráulico del puente.

Asimismo, se recomienda programar la **próxima inspección con periodicidad de dos años**, con el fin de realizar un seguimiento oportuno del estado del puente y garantizar condiciones adecuadas de estabilidad, durabilidad y seguridad vial. La frecuencia de inspección podrá ajustarse según la ejecución de intervenciones mayores o si las inspecciones rutinarias evidencian una aceleración del deterioro estructural.

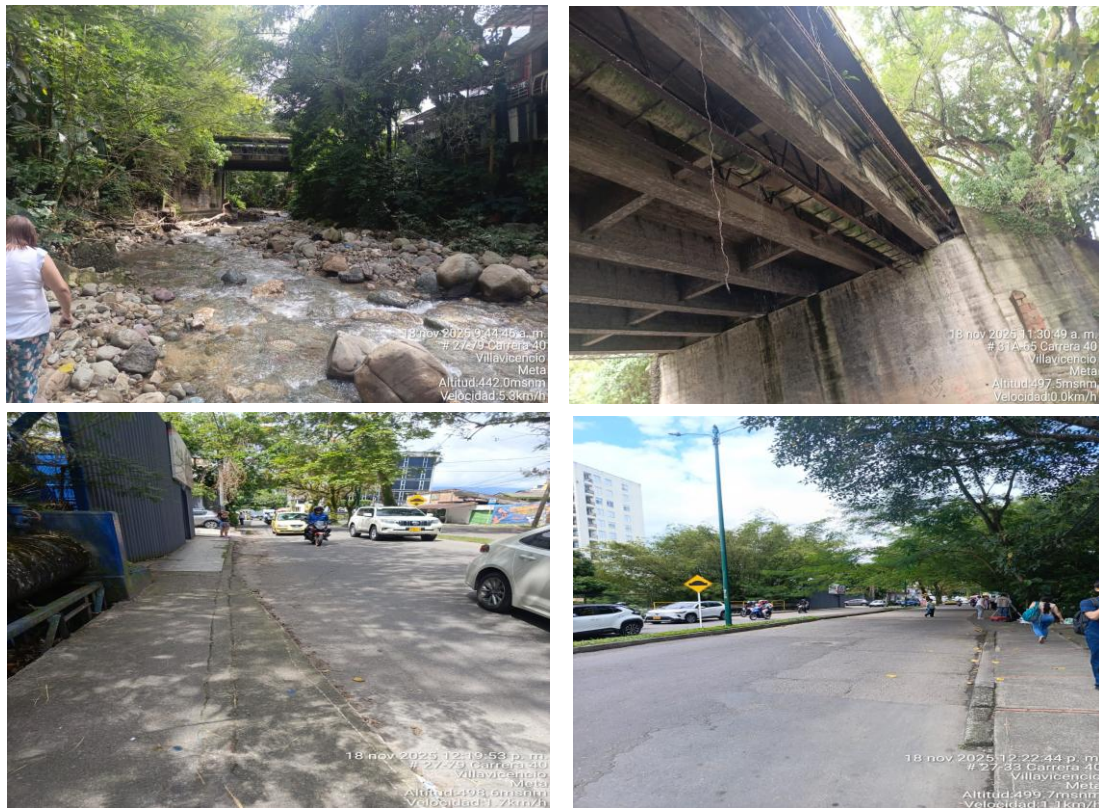
*Figura 8. Fotos generales del PV-2*

Desde el punto de vista funcional y de seguridad vial, se identificaron patologías relevantes en la **superficie de rodadura**, tales como descomposición superficial y fisuración de diversa severidad, principalmente en los accesos. Asimismo, se evidenció una **condición crítica de seguridad vial debido a la ausencia total de demarcación horizontal, deficiencias en la señalización vertical y falta de dispositivos retrorreflectivos**, lo que incrementa el riesgo operativo, especialmente en condiciones adversas de visibilidad. Las **juntas de dilatación** y el **sistema de drenaje** del tablero presentan un **desempeño deficiente**, con infiltraciones activas y obstrucciones, lo que ha favorecido la presencia de **humedad activa, eflorescencias y deterioro acelerado de la losa, vigas y estribos**. Adicionalmente, **los andenes, bordillos y barandas** evidencian deterioro funcional y estructural, incluyendo abrasión, daños por impacto y procesos de corrosión que afectan la seguridad de los usuarios.

En la **subestructura** se identificaron patologías asociadas a **erosión, infiltraciones, fisuración y deficiencias en el manejo de aguas**, mientras que la **superestructura** presenta deterioro significativo por **humedad activa**, condición que compromete la durabilidad del refuerzo y la capacidad resistente a mediano plazo. El **entorno hidráulico** constituye el **principal factor de riesgo**, debido a la presencia de socavación, obstrucciones parciales del cauce y evidencia de eventos de crecientes con alto transporte de sedimentos. En conjunto, el diagnóstico justifica la **programación de intervenciones urgentes o prioritarias**, orientadas a la rehabilitación del sistema de drenaje y las juntas de dilatación, mitigación de infiltraciones y humedad activa, estabilización del cauce y de las obras de protección hidráulica, y restitución integral de la señalización y dispositivos de seguridad vial.

De acuerdo con este índice de condición, se recomienda programar la **próxima inspección posterior a la ejecución de las intervenciones**, con el fin de realizar un seguimiento oportuno de la evolución de los daños y garantizar condiciones adecuadas de estabilidad, durabilidad y seguridad vial. La frecuencia de inspección podrá ajustarse en función de la ejecución de intervenciones mayores o si las inspecciones rutinarias evidencian una aceleración del deterioro estructural.

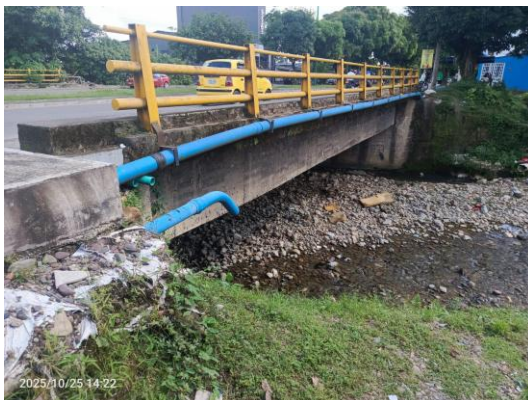
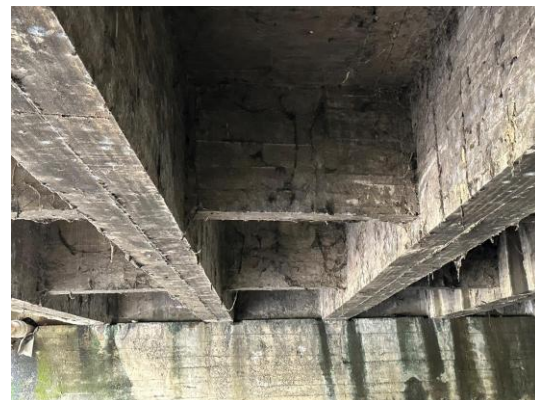
El **Puente Vehicular PV-5** presenta una **condición general SUSCEPTIBLE A FALLA PARCIAL O TOTAL**, determinada principalmente por el grupo **Entorno**, debido a procesos de socavación que comprometen la estabilidad global. La **superficie de rodadura** muestra fisuración longitudinal, transversal y en bloque, pérdida de agregados, descascaramiento y asentamientos diferenciales, reflejando fatiga avanzada y deficiencias en el manejo de aguas superficiales. Las **juntas de dilatación** presentan infiltraciones importantes, facilitando la humedad activa, eflorescencias, carbonatación y corrosión en la **superestructura**, donde se registra pérdida de sección de acero de refuerzo de hasta 20% y problemas de adherencia. La **subestructura** evidencia infiltraciones extensas, eflorescencias y abrasión en aletas y estribos, con vulnerabilidad frente a empujes de tierra y acciones hidráulicas. Desde el punto de vista **hidráulico**, se identifican socavación activa, obstrucciones parciales del cauce y deterioro de obras de protección, mientras que una tubería adosada al tablero introduce cargas puntuales y humedad permanente, aumentando el riesgo de deterioro.

En conjunto, la interacción de **deficiencias estructurales, hidráulicas y de seguridad vial** configura un escenario de alta vulnerabilidad que exige **intervención**, incluyendo estabilización hidráulica, rehabilitación de juntas, corrección del sistema de drenaje, reparación de elementos con corrosión activa y restitución integral de señalización. La **próxima inspección** debe programarse después de ejecutadas estas intervenciones, con seguimiento técnico continuo y ajuste de frecuencia según evolución de daños o eventos extremos.

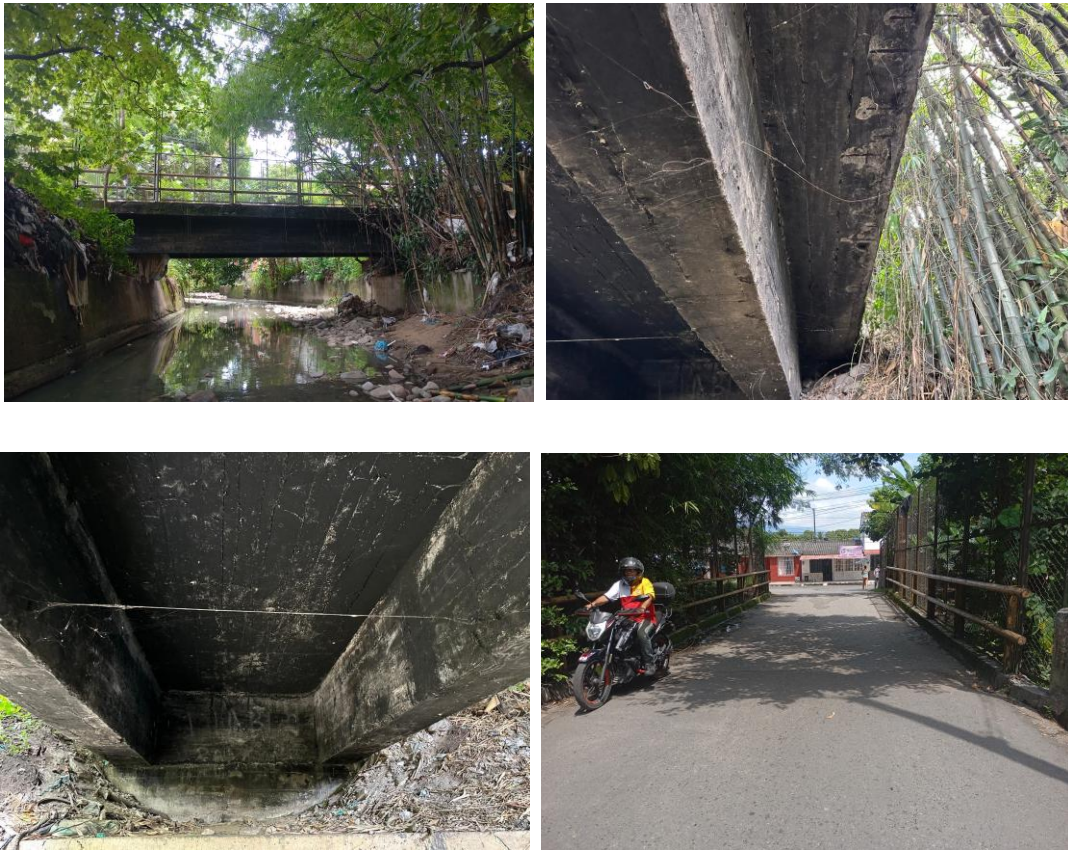
*Figura 28. Fotos generales del PV-7*

Durante la inspección se identificaron **procesos de erosión y socavación localizada** en sectores del canal adyacentes al puente, con pérdida parcial de material y descalses superficiales en puntos específicos. Aunque estas afectaciones **no comprometen directamente la integridad estructural** evaluada, se registran como **observación técnica complementaria**, dado que pueden influir en la dinámica hidráulica del sitio y constituir un factor de riesgo potencial frente a eventos de creciente.

El **Puente Vehicular PV-7** presenta una **condición general APENAS SUFICIENTE**, determinada principalmente por el grupo **Entorno**, debido a procesos de erosión localizada y dinámica hidráulica del cauce, que inciden levemente en la estabilidad y durabilidad de la estructura. La **superficie de rodadura** evidencia pérdida de agregados, fisuración longitudinal y transversal, fallas en bloque e infiltraciones, reflejando deficiencias en el pavimento y en la gestión de aguas superficiales. Las **juntas de dilatación** presentan asentamientos y ausencia visible del dispositivo,

facilitando humedad activa, eflorescencias y carbonatación en los elementos estructurales de la **superestructura**, mientras que la **subestructura** muestra infiltraciones leves y eflorescencias en zonas observables. En **seguridad vial**, se identifican deficiencias críticas: ausencia de señalización reglamentaria, preventiva e informativa, falta de demarcación horizontal y dispositivos retrorreflectivos, afectando el nivel de servicio y aumentando el riesgo de accidentalidad, especialmente bajo baja visibilidad o alta pluviosidad. Desde el **entorno hidráulico**, no se registran daños directos por socavación sobre la estructura, pero se observan procesos de erosión localizada y transporte de material grueso en el cauce, que constituyen un **riesgo potencial** en eventos de creciente. Se recomienda realizar **intervenciones oportunas en drenaje, juntas de dilatación, control de infiltraciones y señalización vial**, y programar la **próxima inspección dentro de dos años**, con seguimiento técnico para evaluar la evolución de los daños y la efectividad de las medidas implementadas.

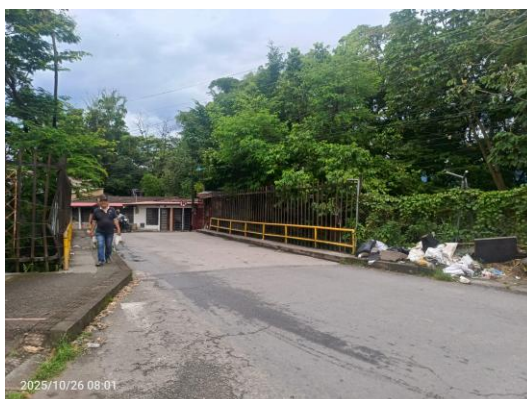
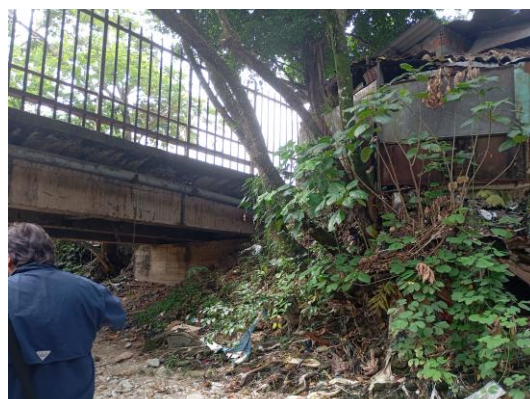
Durante la inspección se identificaron **procesos de erosión y socavación localizada en el canal adyacente**, asociados a la acción continua del flujo, generando **pérdida de material en el lecho y márgenes**, así como descalces parciales. Se evidenció además **deterioro significativo en la estructura de contención lateral**, con inclinación progresiva y pérdida de soporte en su base,

El **Puente Vehicular PV-8** presenta una **condición general APENAS SUFICIENTE**, gobernada por el grupo de **Subestructura**, lo que indica una **afectación leve de la estabilidad estructural** y un deterioro progresivo de la durabilidad que podría impactar la capacidad resistente en el tiempo. La **superficie de rodadura** evidencia deterioro significativo con fisuración severa, fallas en bloque, pérdida de agregados y baches, asociado a deficiencias en el manejo de escorrentías. Las **juntas de dilatación** presentan infiltraciones y ausencia del dispositivo, favoreciendo humedad activa, eflorescencias y carbonatación en la **superestructura**, donde se identifican infiltraciones severas y condiciones que comprometen la durabilidad. La **subestructura** concentra las principales afectaciones, con infiltraciones, eflorescencias, abrasión, fisuración y **aletas con inclinación y pérdida de soporte**, asociadas a procesos de socavación. En el **entorno hidráulico**, se evidencian socavación ligera, descalses y obstrucciones parciales del cauce, además de deterioro en estructuras de contención, lo que representa una **amenaza activa a mediano plazo**. En **seguridad vial**, la ausencia de señalización reglamentaria, preventiva e informativa incrementa el riesgo operacional.

En conjunto, el puente presenta una **condición funcional operativa pero vulnerable**, requiriendo **intervenciones correctivas y preventivas** enfocadas en control de infiltraciones, estabilización de la subestructura, mejoramiento del drenaje y restitución de señalización. Se recomienda programar la **próxima inspección en dos años**, con seguimiento técnico que permita monitorear la evolución de los daños y la efectividad de las intervenciones.

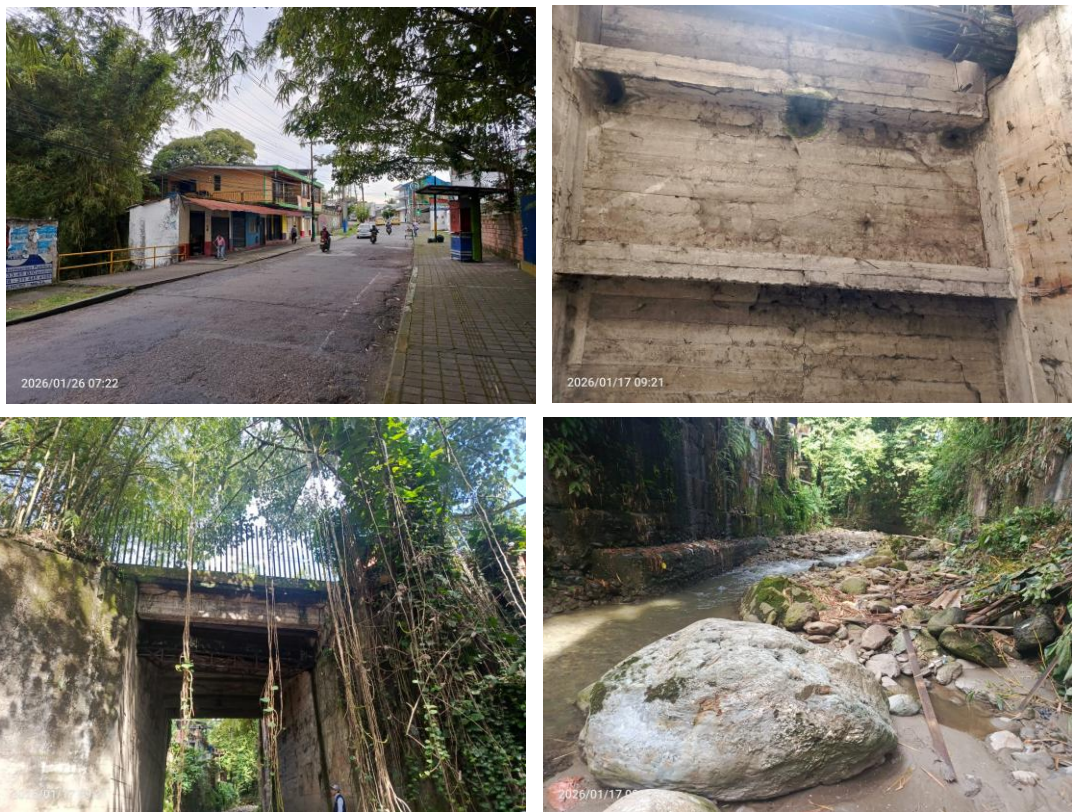
*Figura 40. Fotos generales del PV-10*

Los elementos de **servicio y la superficie de rodadura** presentan daños superficiales y funcionales, como grietas, baches poco profundos, desprendimiento de agregados e infiltraciones localizadas. Estas patologías no afectan la capacidad estructural, pero disminuyen el nivel de servicio y requieren mantenimiento preventivo. La **señalización vial**, horizontal y vertical, es

deficiente, afectando la seguridad del usuario, especialmente en condiciones de visibilidad reducida. Las **juntas de dilatación, andenes y barandas** presentan deterioro leve, sin comprometer la estabilidad estructural. La **subestructura** (taludes, aletas y estribos) evidencia procesos leves de erosión, **infiltración y eflorescencias**, que no representan riesgo inmediato, pero requieren seguimiento para controlar la progresión del deterioro. La **superestructura** mantiene su capacidad portante, con daños menores limitados a infiltraciones y eflorescencias localizadas.

El **entorno hidráulico** muestra baja a moderada susceptibilidad a socavación y variaciones del flujo, con exposición parcial de cimentaciones superficiales, justificando la relevancia de este grupo en el índice de condición.

Esta clasificación requiere la **programación de intervenciones oportunas** para mitigar los factores de deterioro identificados y evitar la progresión hacia estados más desfavorables.

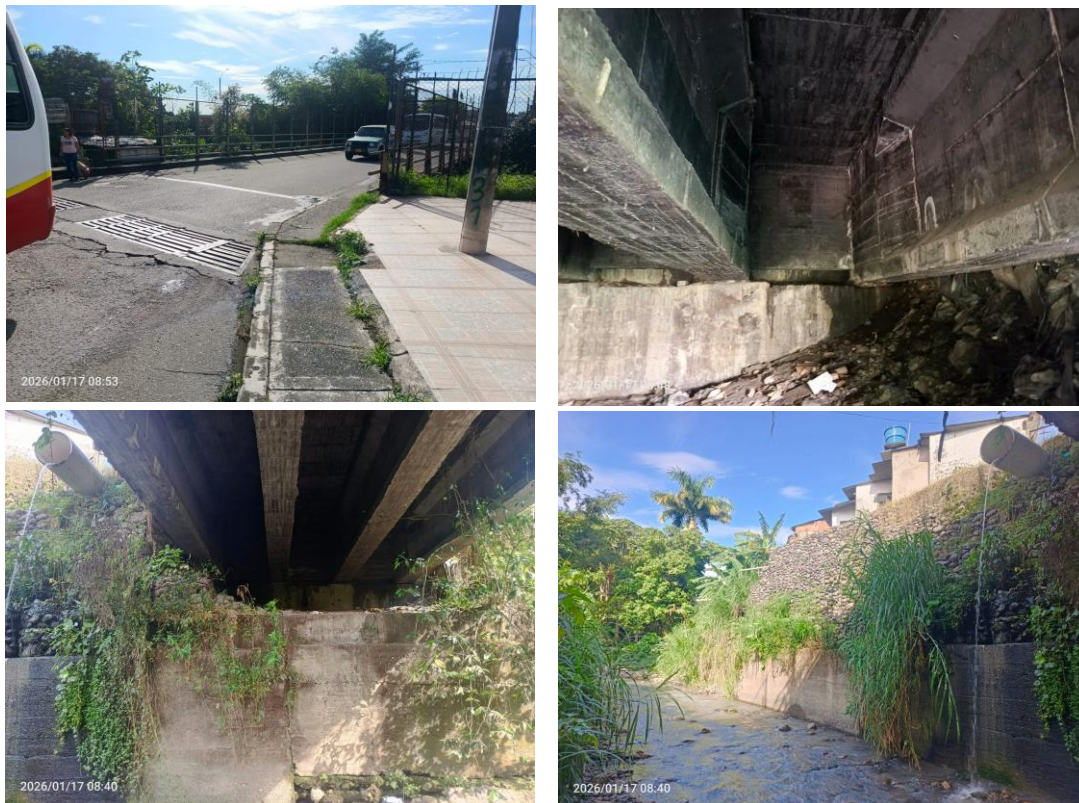
*Figura 52. Fotos generales del PV-13*

Durante la inspección de la obra de **protección hidráulica** asociada al cauce se identificaron **fisuras longitudinales y transversales**, apertura de juntas, pérdida parcial del material de confinamiento y desplazamiento puntual del material pétreo, principalmente hacia el costado izquierdo. Aunque estas afectaciones no comprometen de manera inmediata la estabilidad global, **reducen la capacidad de protección frente a eventos hidráulicos de mayor magnitud**. Se observó **infiltración significativa de agua** a través del paramento, con escurrimientos continuos y humedad permanente, acelerando la degradación del material y favoreciendo el lavado interno de finos. Adicionalmente, una **viga longitudinal de concreto** presenta infiltración localizada, manifestada mediante manchas de humedad persistente, escurrimientos verticales, decoloración y vegetación adherida. Esta afectación es puntual y coincide con la ubicación de una **tubería de pequeño diámetro**, que podría ser la fuente directa de filtración continua, lo que indica la necesidad de intervención para evitar progresión del deterioro y riesgos asociados a la durabilidad del elemento.

Los elementos de servicio, especialmente la **superficie de rodadura**, presentan deterioro funcional localizado: pérdidas de agregados, descascaramiento, grietas, infiltraciones y baches, que reducen el nivel de servicio y favorecen la progresión de daños hacia la superestructura. Las **juntas de dilatación** evidencian deterioro leve a moderado, con acumulación de material y filtraciones que podrían afectar la durabilidad si no se corrigen. Los **andenes** muestran fisuración, abrasión y exposición parcial de armadura, con incumplimiento de anchos y ausencia de iluminación, lo que representa un riesgo para peatones y ciclistas. Las **barandas y barreras de tráfico** presentan corrosión y afectaciones funcionales parciales, sin comprometer la capacidad de contención, pero justificando mantenimiento preventivo.

En el **entorno hidráulico**, no se evidencian socavaciones significativas ni eventos recientes de avenida torrencial, pero se identifican daños localizados en la obra de protección hidráulica que podrían incrementar la vulnerabilidad ante crecientes extraordinarias. La **señalización vial** es deficiente, sin demarcación ni señales preventivas, reglamentarias e informativas, afectando la seguridad de los usuarios.

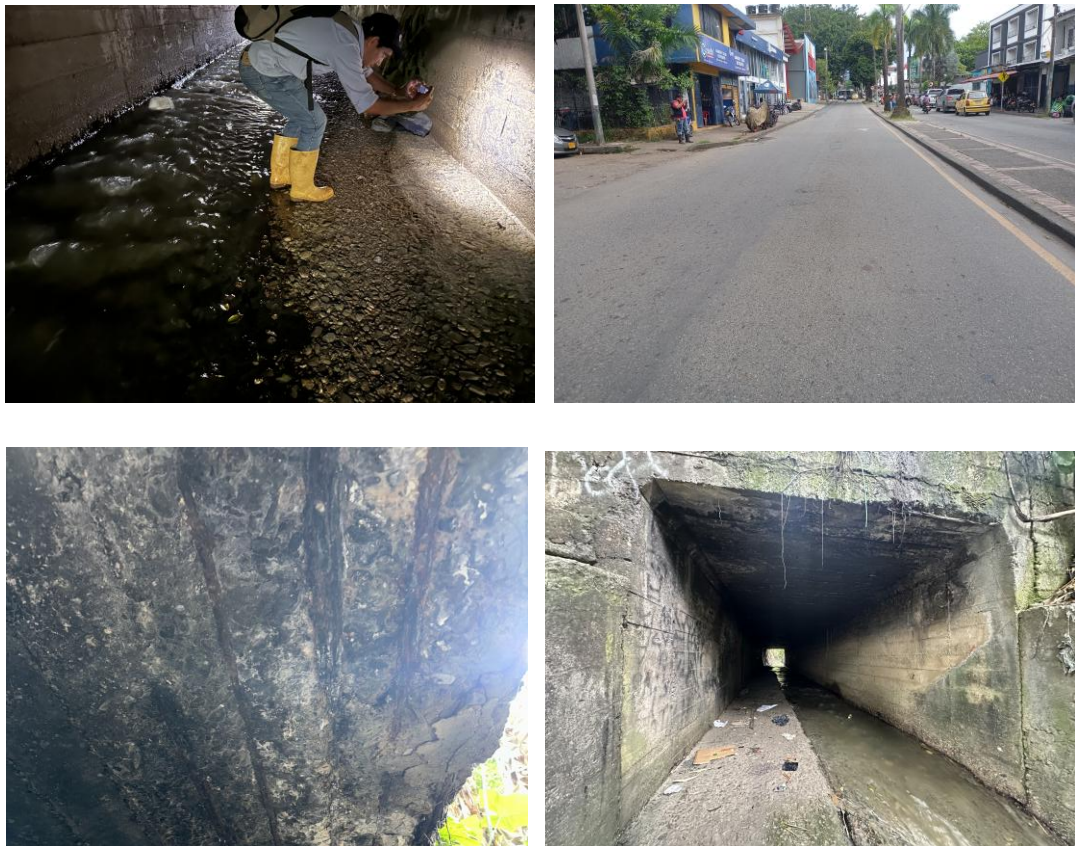
*Figura 64. Fotos generales del PV-16*

Aunque no existen fallas estructurales críticas ni afectaciones hidráulicas graves, el deterioro progresivo y las deficiencias funcionales justifican su clasificación en condición **Apenas Suficiente**. Se recomienda la implementación de **mantenimiento y rehabilitación oportunos**, incluyendo reparación de concreto, control de infiltraciones, restitución de juntas, mejora de la superficie de rodadura, instalación de barandas peatonales y actualización de señalización vial. Se sugiere que la próxima inspección se realice **en un plazo máximo de dos años**, para dar seguimiento a la evolución de los daños y verificar la efectividad de las intervenciones.

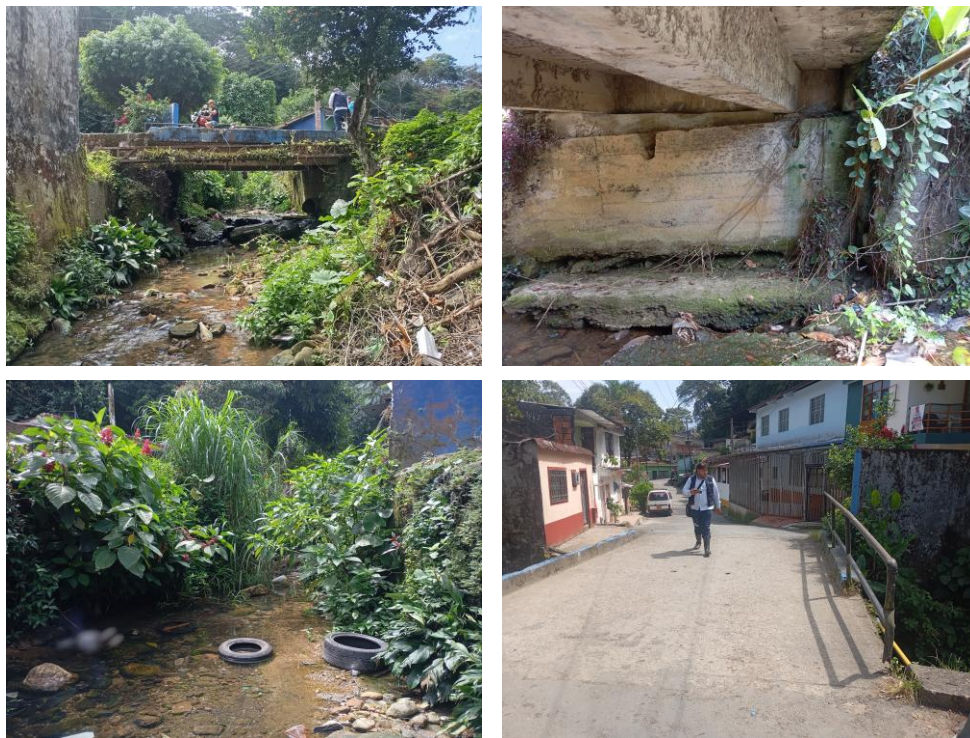
*Figura 80. Fotos generales del PV-20*

La **subestructura** presenta erosión de taludes, descalce de cimentaciones, fisuración, exposición de armaduras y asentamientos en aletas y estribos, reflejando pérdida de capacidad resistente y riesgo de colapso parcial. La **superestructura** muestra infiltraciones, carbonatación y corrosión incipiente del acero, con pérdida parcial de sección en la losa. Los **elementos de servicio** y de seguridad vial están severamente deteriorados: la **superficie de rodadura** presenta grietas y pérdida de agregados, las **juntas de dilatación** filtran agua, no existen andenes funcionales y las barandas y señalización están ausentes o dañadas, aumentando el riesgo para los usuarios. El **entorno hidráulico** evidencia socavación activa y descalce parcial de los elementos de soporte, agravado por la descarga directa de aguas residuales desde una tubería sanitaria fracturada, lo que acelera la erosión y compromete la estabilidad del pontón. Se recomienda **intervención inmediata** para garantizar la estabilidad, durabilidad y seguridad vial, incluyendo reparación de subestructura y superestructura, rehabilitación de elementos de servicio y control de los efectos hidráulicos y ambientales.

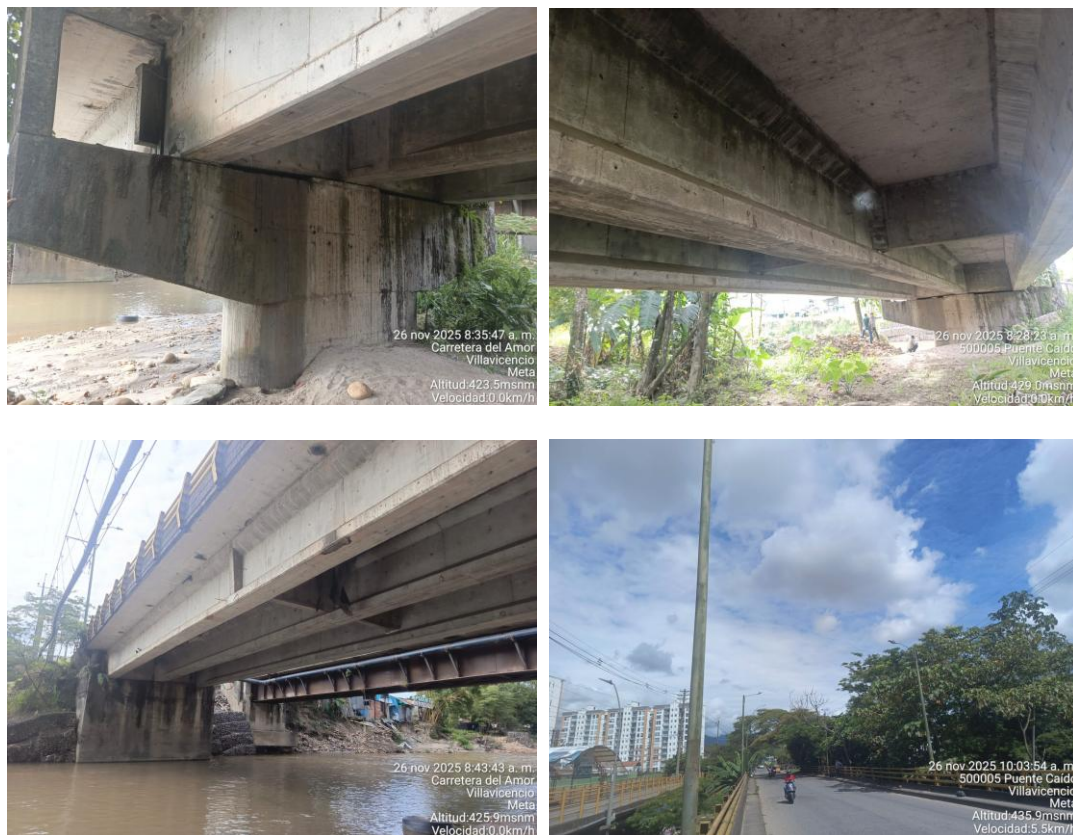
*Figura 95. Fotos generales del PV-24*

Los **elementos de servicio**, especialmente la **superficie de rodadura**, presentan pérdida de capa, baches y grietas, sumado a la ausencia de señalización y dispositivos de seguridad, incrementando significativamente el riesgo vial. El análisis del entorno confirma que la socavación y los ángulos de ataque desfavorables del flujo son factores críticos, con riesgo latente frente a avenidas torrenciales. Por lo anterior, se requiere una intervención integral prioritaria que incluya: estabilización del entorno y control de socavación, rehabilitación de juntas y drenajes, reparación localizada de elementos estructurales afectados e implementación completa de señalización y dispositivos de seguridad vial

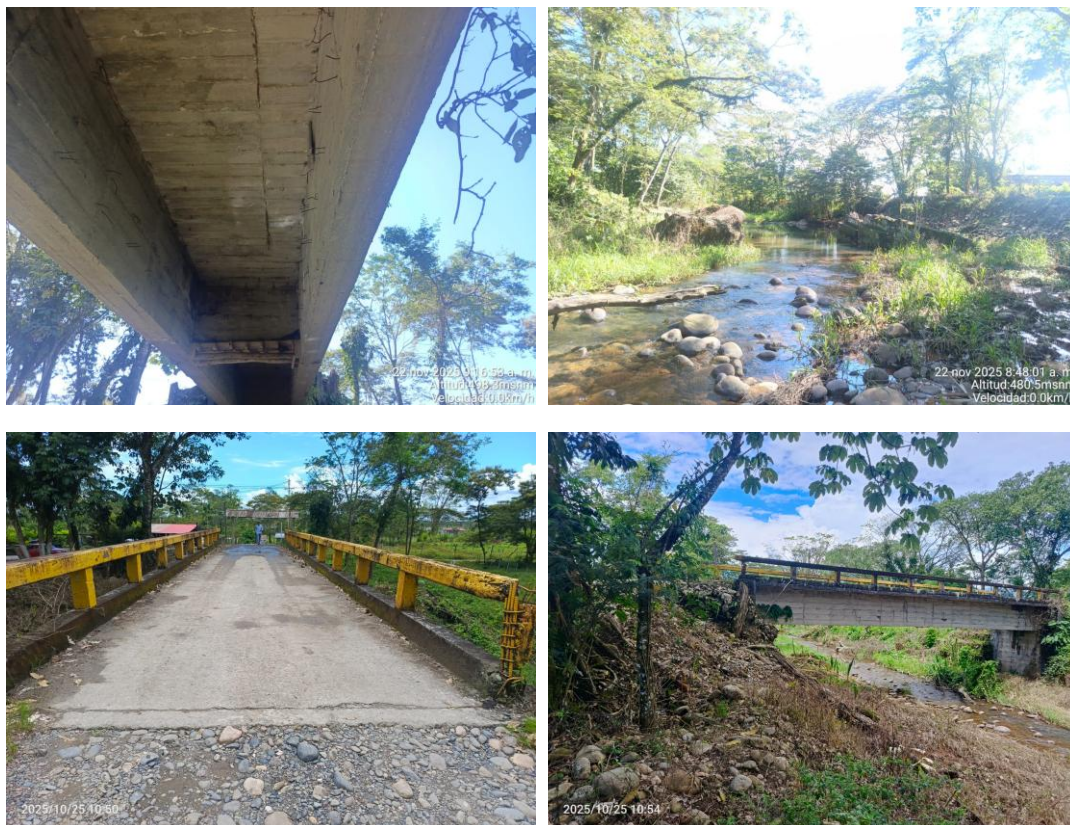
*Figura 104. Fotos generales del PV-26*

La **superficie de rodadura** muestra desintegración, fisuración e infiltraciones que reducen la seguridad vial, mientras que la demarcación y señalización son inexistentes, aumentando el riesgo especialmente en condiciones nocturnas o de lluvia. **Las juntas de dilatación** están deterioradas, permitiendo la infiltración de agua hacia la losa, estribos y subestructura, acelerando la degradación del concreto y acero. Los andenes y barandas presentan daños severos, comprometiendo la seguridad de peatones, ciclistas y vehículos, mientras que la subestructura evidencia erosión, asentamientos y deterioro en estribos y aletas. El **análisis hidráulico** indica alta vulnerabilidad a avenidas torrenciales, con presencia de material de arrastre y antecedentes de colapsos, lo que convierte al grupo de entorno en el factor crítico que define el índice de condición. Según la metodología INVIAS, el puente se clasifica como **“Susceptible a falla parcial o total”**, con riesgo elevado de colapso parcial o total ante eventos hidrológicos extremos. Se requiere una intervención integral y prioritaria que incluya rehabilitación de la superficie de rodadura, juntas, drenajes, barandas, aletas y estribos, medidas de protección hidráulica y la instalación completa de señalización e iluminación. De no realizarse estas acciones oportunamente, el deterioro se acelerará, aumentando el riesgo para los usuarios y la probabilidad de fallas estructurales.

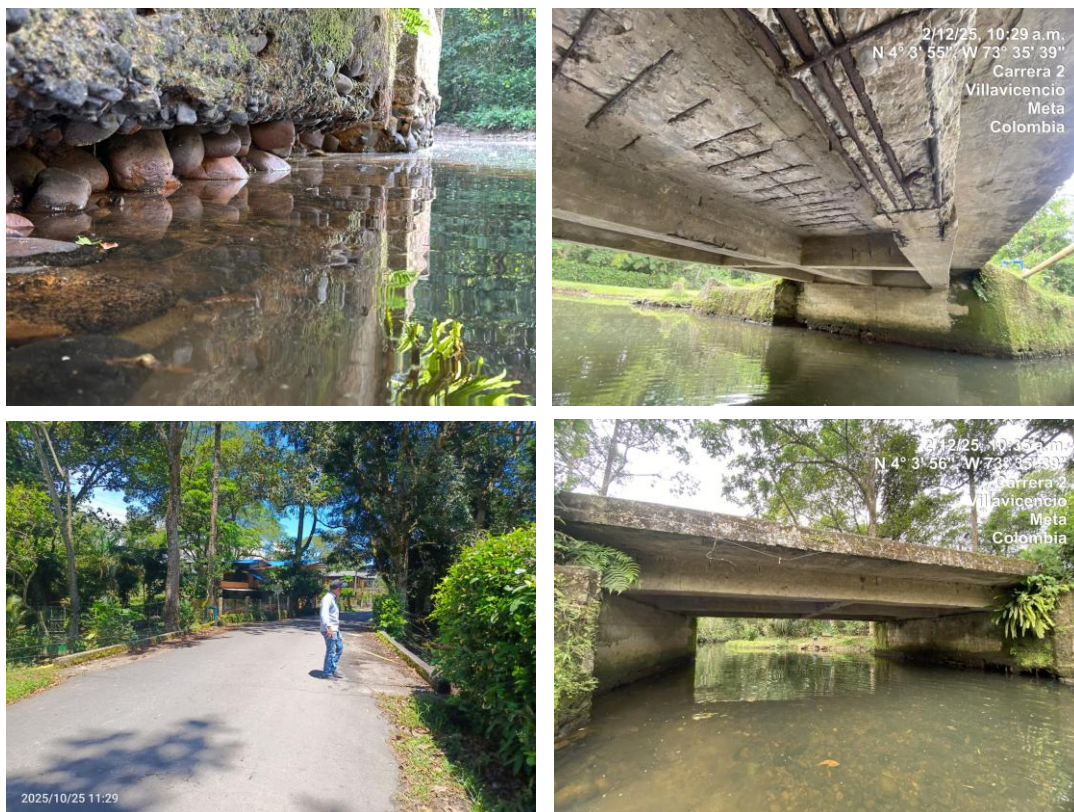
*Figura 112. Fotos generales del PV-28*

El pontón carece de **andenes, iluminación, barandas y señalización vial**, generando riesgo crítico para peatones, ciclistas y vehículos. La interacción con el cauce, agravada por la contracción del valle y la reducción de la sección hidráulica, incrementa la socavación y el impacto de material sólido, acelerando el deterioro estructural. Se recomienda **intervención urgente o prioritaria**, incluyendo: estabilización hidráulica, mitigación de socavación, reparación de subestructura y superestructura, mejoramiento del drenaje, restitución de elementos de seguridad vial y adecuación para usuarios no motorizados. La **próxima inspección** debe realizarse **posterior a estas intervenciones** para evaluar la efectividad de las medidas y dar seguimiento al comportamiento estructural e hidráulico del pontón.

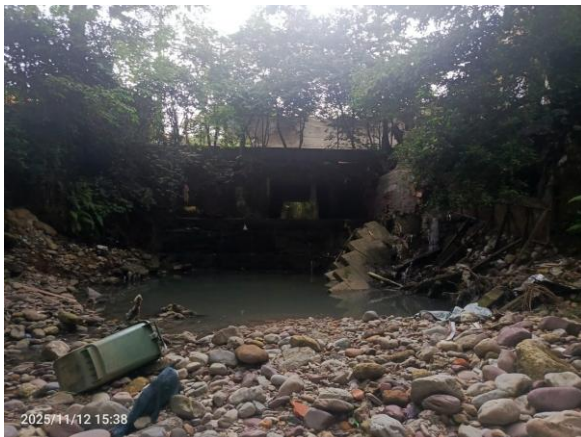
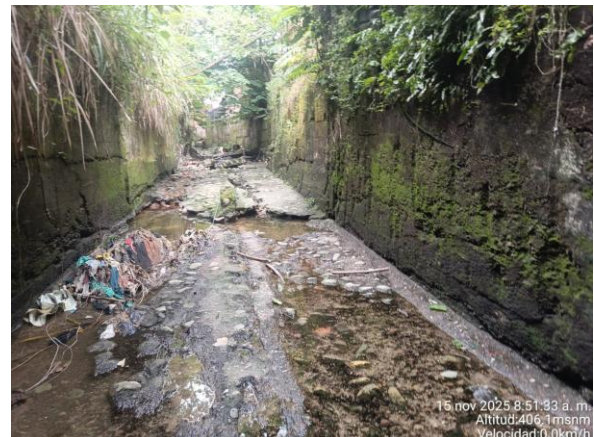
En la **subestructura**, las aletas presentan infiltración, eflorescencia, abrasión y fisuración, con pérdida de estabilidad parcial; los estribos muestran infiltraciones y exposición de armadura. La losa inferior del cauce evidencia desgaste avanzado y barras de acero expuestas, aumentando el riesgo de corrosión y afectando la durabilidad. La superestructura presenta infiltraciones, eflorescencias y grietas asociadas a corrosión, sin fallas estructurales inmediatas, pero con deterioro progresivo. El **entorno hidráulico** presenta socavación localizada, acumulación de sedimentos y reducción de sección, lo que aumenta la vulnerabilidad frente a eventos extremos. La **señalización vial** es deficiente, afectando la seguridad, especialmente en condiciones de baja visibilidad. Aunque no hay riesgo de falla inminente, el Pontón PV-31 requiere una **intervención integral correctiva y preventiva**, orientada a recuperar la losa inferior y subestructura, reparar la superficie de rodadura y juntas, estabilizar aletas y estribos, y mejorar la señalización y seguridad vial, con el fin de prolongar la vida útil y reducir el riesgo estructural.
