**INFORME TÉCNICO DE EJECUCIÓN DE OBRA – ACTA PARCIAL No. 02**

**CONTRATO No. SA-010-2025**

**INTERVENCIÓN DE LA INFRAESTRUCTURA FÍSICA DE LAS DISTINTAS INSPECCIONES  
DE POLICÍA, COMISARÍAS DE FAMILIA Y CORREGIDURÍAS DEL DISTRITO DE  
BARRANQUILLA**

**CONSTRUCCIONES E INGENIERÍA MQ S.A.S.**

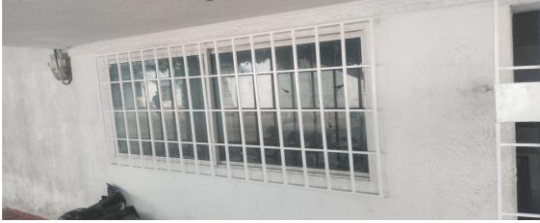
#### 4.5.2 COMISARÍA DE FAMILIA NO. 3 BARRIO BUENA ESPERANZA.

| <p>Ventanas en estado deficiente, requieren mantenimiento y/o reposición de elementos.</p> | <p>Ventanas en estado deficiente, requieren mantenimiento y/o reposición de elementos.</p> |

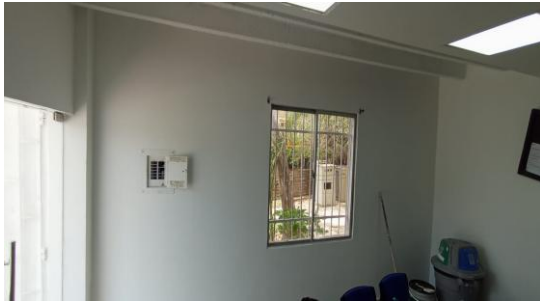
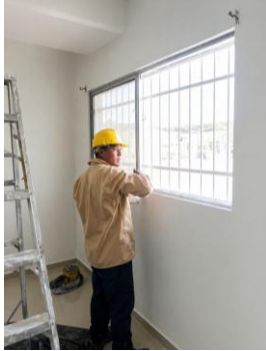
#### 4.5.3 INSPECCIÓN DE POLICÍA NO. 4 BARRIO EL BOSQUE.

| <p>Ventanas en estado deficiente, requieren mantenimiento y/o reposición de elementos.</p> | <p>Ventanas en estado deficiente, requieren mantenimiento y/o reposición de elementos.</p> |

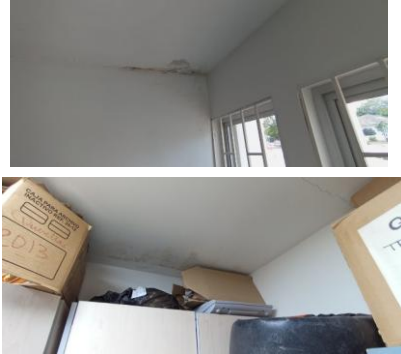
| <p>Descripción:</p> | <p>Cielo raso existente en mal estado, con deterioro visible en sus elementos y acabados.</p> |

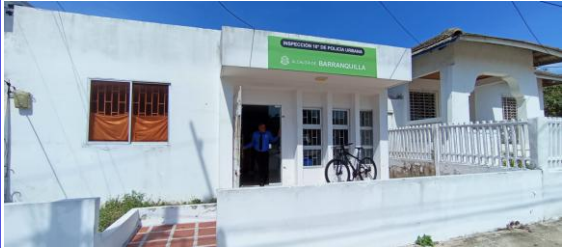
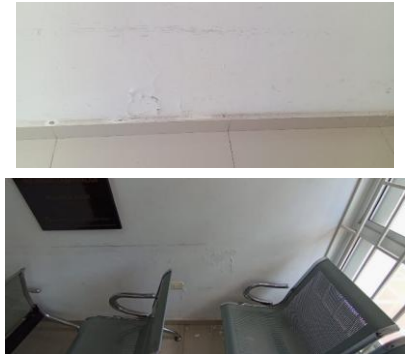
| <p>Descripción:</p> | <p>Cerraduras de puertas en mal estado, presentando desgaste, deterioro y deficiencias en su funcionamiento, dificultando el cierre y aseguramiento adecuado</p> |
| <p>Descripción:</p> | <p>Fachada en estado de deterioro, presentando desgaste y afectaciones visibles en sus acabados, con necesidad de mantenimiento y reparación.</p> |
| <p>Descripción:</p> | <p>Acabados de muros interiores en estado de deterioro, presentando desgaste, desprendimiento y/o afectaciones visibles en las superficies</p> |

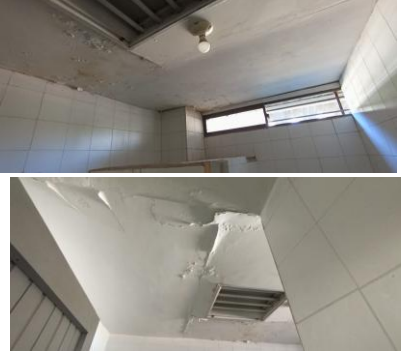
| <p>Descripcion:</p> | <p>Cielo raso existente en mal estado, con deterioro visible en sus elementos y acabados.</p> |

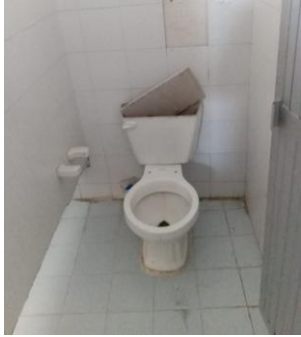
| <p>Aparatos sanitarios en mal estado, presentando deterioro físico, desgaste y deficiencias en sus condiciones de funcionamiento y conservación</p> | |

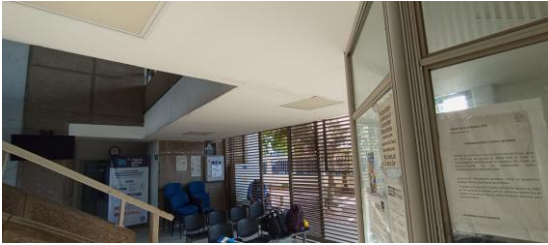
| <p>Luminarias LED de 60 × 60 cm fundidas o con funcionamiento deficiente, presentando fallas en su encendido y/o bajo rendimiento de iluminación.</p> | <p>Lavamanos en mal estado, presentando deterioro físico, desgaste y deficiencias en sus condiciones de funcionamiento y conservación.</p> |

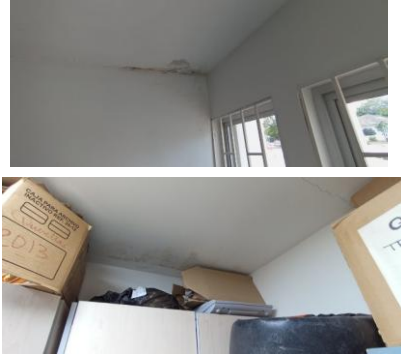
| <p>Descripción:</p> | <p>Cielo raso existente en mal estado, con deterioro visible en sus elementos y acabados.</p> |

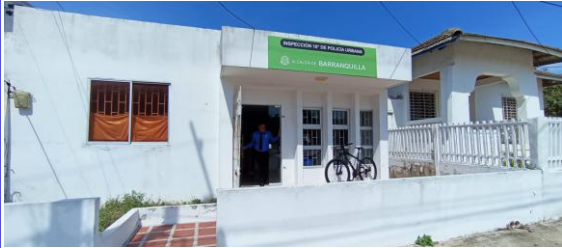
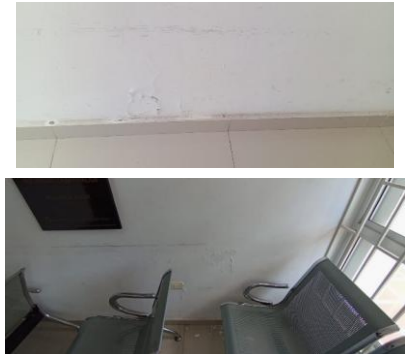
| <p>Descripción:</p> | <p>Cerraduras de puertas en mal estado, presentando desgaste, deterioro y deficiencias en su funcionamiento, dificultando el cierre y aseguramiento adecuado</p> <p>Fachada en estado de deterioro, presentando desgaste y afectaciones visibles en sus acabados, con necesidad de mantenimiento y reparación.</p> <p>Acabados de muros interiores en estado de deterioro, presentando desgaste, desprendimiento y/o afectaciones visibles en las superficies</p> |
