INFORME TENICO

| Localización | Visita de inspección ocular Casa Campesina |
| Objeto | Realizar visita de inspección ocular en atención a la solicitud presentada, con el fin de verificar las condiciones del terreno y posibles afectaciones. |

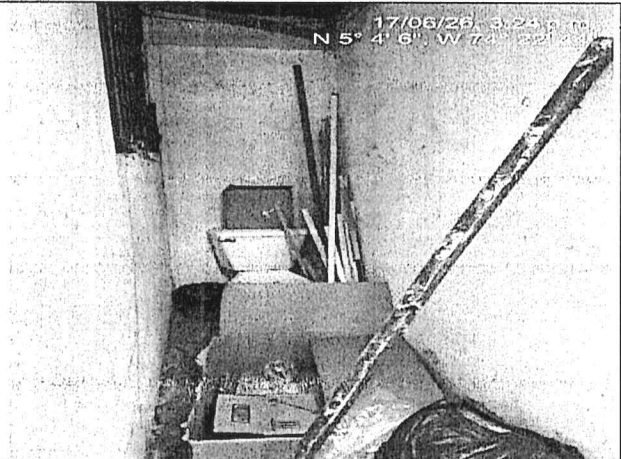
Figura 3. Parte posterior de la vivienda

En la parte posterior de la vivienda se observó humedad sobre el muro trasero, así como abundante vegetación adyacente a la estructura. De acuerdo con las condiciones evidenciadas durante la visita, se presume que esta situación puede estar asociada a la falta de mantenimiento de los elementos de drenaje y del canal encargado de conducir las aguas lluvias provenientes de la cubierta, generando acumulación de humedad en el sector.

Se recomienda efectuar labores de mantenimiento general de la edificación, limpieza de canales y sistemas de drenaje, control de vegetación y adecuación de las áreas exteriores, con el fin de mitigar las condiciones que favorecen la acumulación de humedad y preservar el estado de la infraestructura.

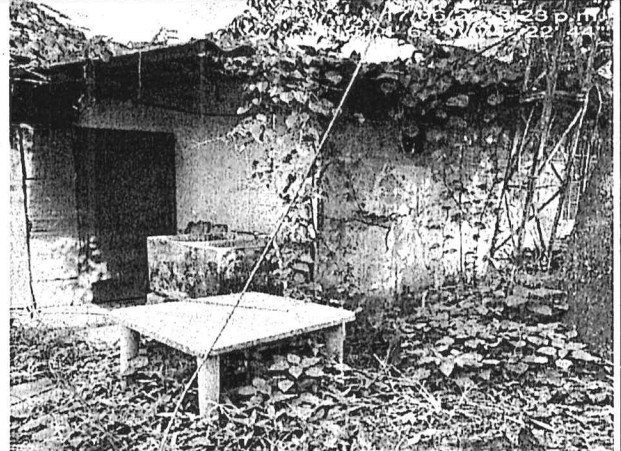
Figura 5. Zona posterior de la vivienda.

Igualmente, se evidenció crecimiento considerable de cobertura vegetal y maleza en la zona posterior del predio, situación atribuible a la falta de mantenimiento y al escaso uso de este espacio, lo cual favorece la retención de humedad superficial y el deterioro progresivo de los elementos constructivos.

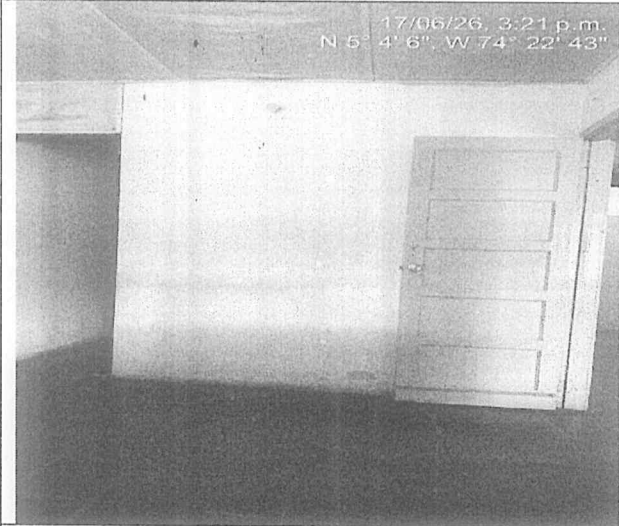
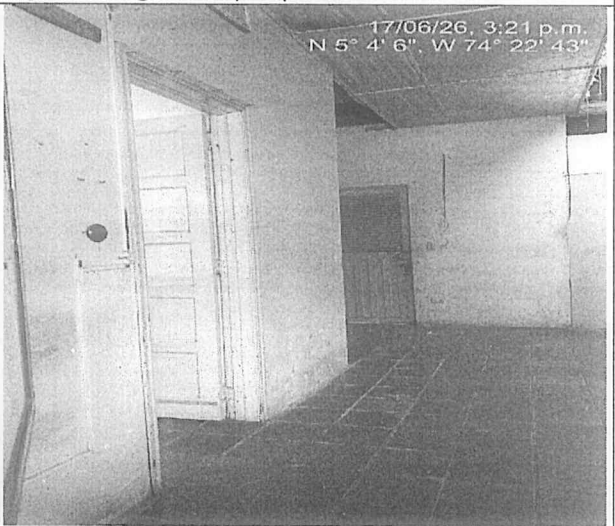
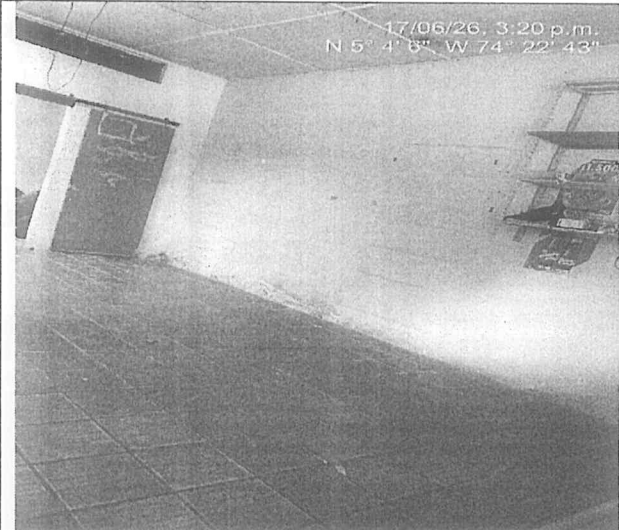
En el interior de la edificación no se identificaron afectaciones significativas derivadas de humedad o movimientos estructurales. Sin embargo, se recomienda realizar labores de mantenimiento preventivo consistentes en reparación de pañetes, resane de fisuras menores y aplicación de pintura, con el fin de conservar las condiciones de la infraestructura.
