## DIAGNOSTICO – INSPECCIÓN VISUAL DE LAS OBRAS DE ARTE DE LA VÍA SAMPUÉS-SEGOVIA-SINCELEJO

**OBJETO:** MEJORAMIENTO DE LA VÍA SAMPUES-SEGOVIA-SINCELEJO, EN EL DEPARTAMENTO DE SUCRE.

**ENTREGABLE:** ESTUDIO E INVESTIGACIÓN DEL ESTADO ACTUAL DE LAS OBRAS DE ARTE DE LA VÍA SAMPUES-SEGOVIA-SINCELEJO, EN EL DEPARTAMENTO DE SUCRE.

**MARZO 2025**

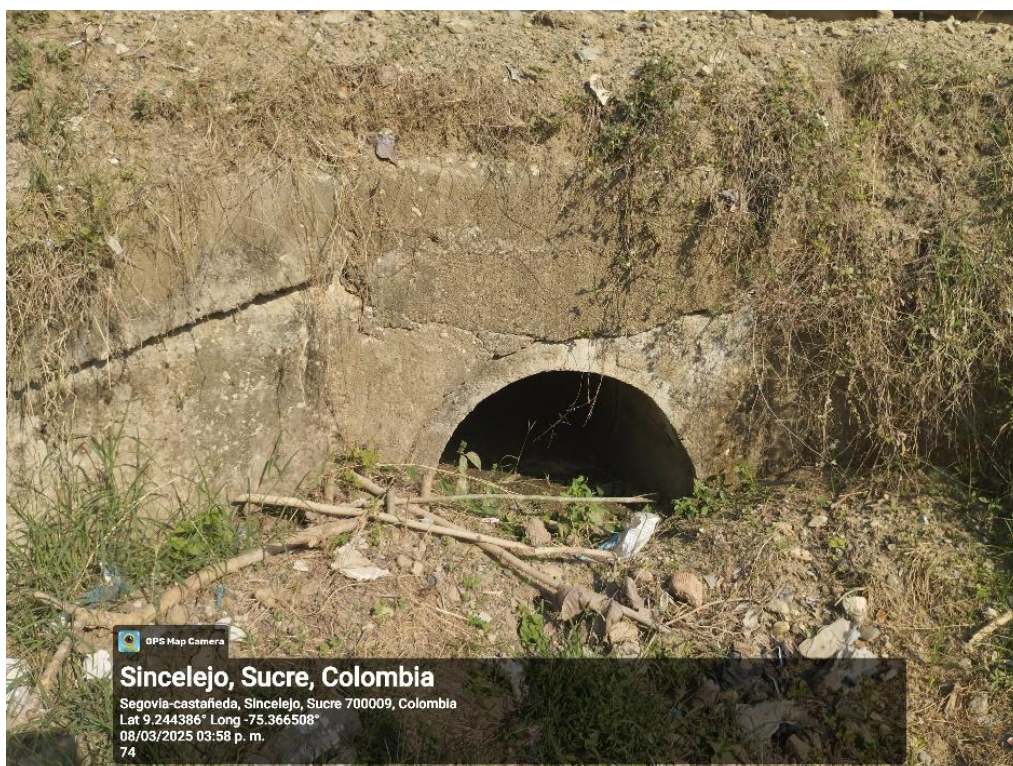
*Ilustración 9. Grietas en aletas, muros. Alcantarilla Sencilla. K6+937 Fuente Inspección en la vía*

Este tipo de daños afectan tanto la estabilidad como la funcionalidad de la estructura.

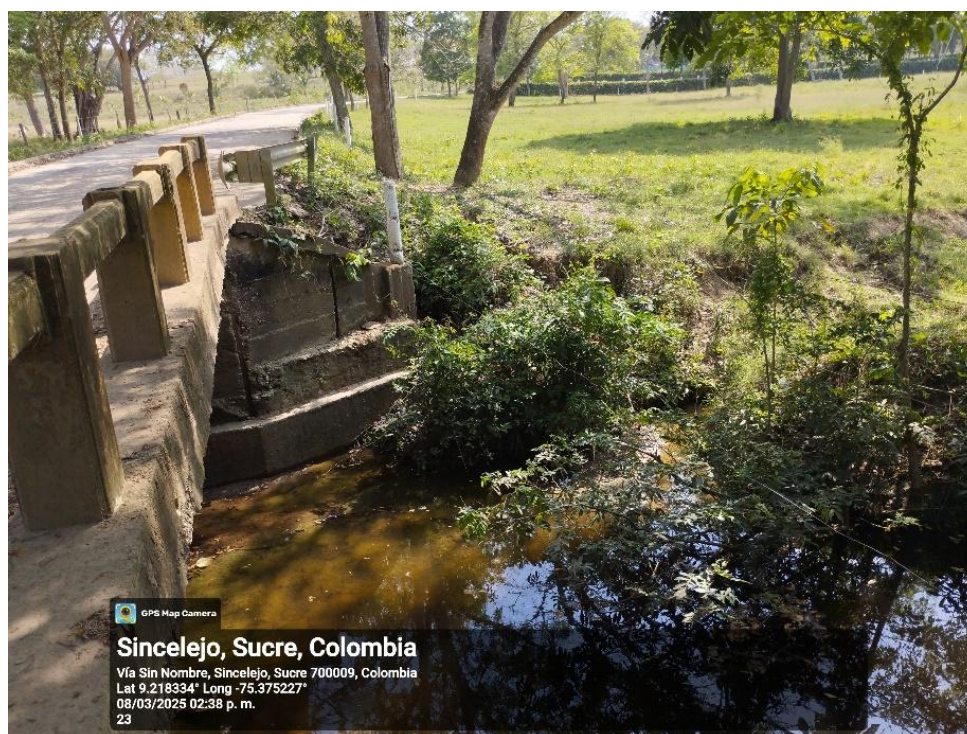
*Ilustración 10. Grietas en aletas, muros. Pontón K3+613. Fuente Inspección en la vía*

Tal como se evidencia en las imágenes del Pontón del K3+613, existen grietas entre el muro cabezal y las aletas en ambos lados del puente. Daños estructurales severos que ponen en inminente riesgo la estabilidad y seguridad de la estructura y de quienes la transitan. En visita

En el puente del K3+613 se recomienda el remplazo del mismo, puesto que el ancho de la calzada no cumple con el mínimo establecido en el manual de diseño geométrico de carreteras. A demás, el desprendimiento de las aletas, las grietas en muros, las socavaciones y los desprendimientos laterales son indicios de la falta de capacidad hidráulica y estructural. Por lo tanto, se deberán adelantar estudios hidráulicos, hidrológicos, estructurales y geotécnicos para determinar la mejor solución.

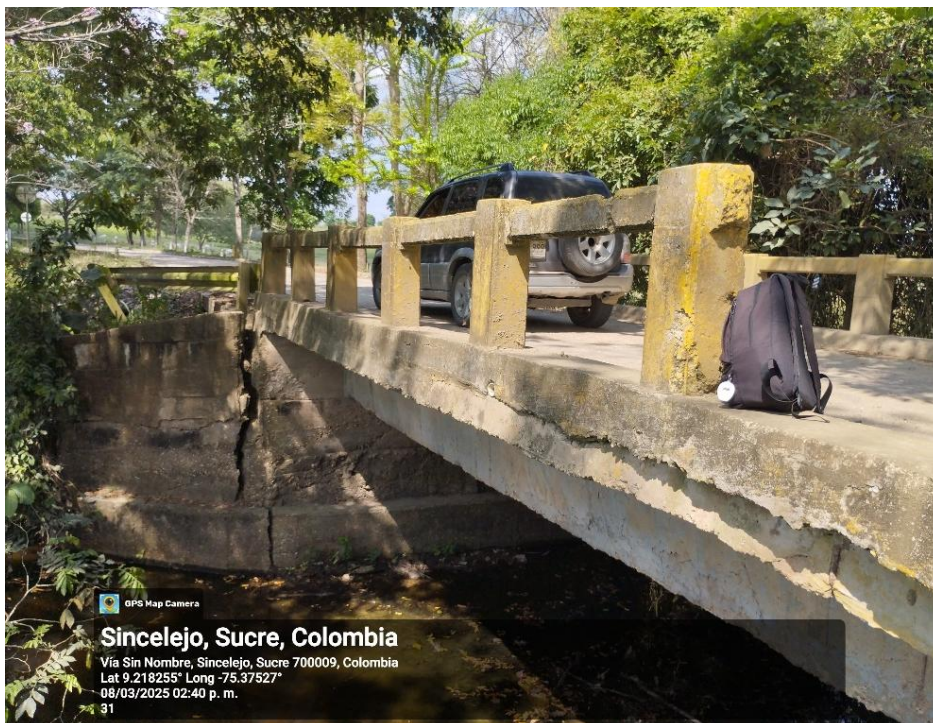
*Ilustración 11. Grietas verticales en la unión entre el muro cabezal y las aletas Pontón K3+613. Inspección en la vía.*

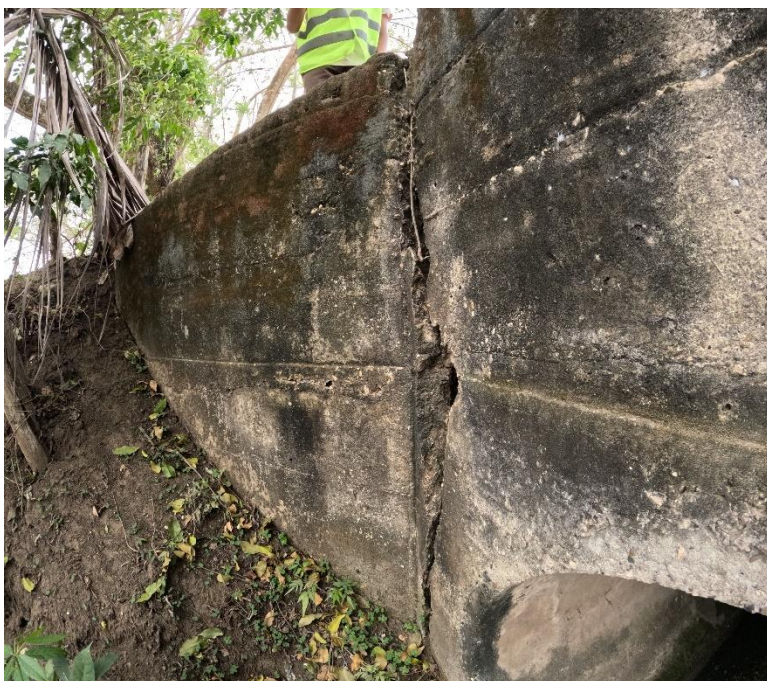
*Ilustración 12. Grietas verticales en la unión entre el muro cabezal y las aletas. Alcantarilla sencilla K9+765. Fuente Inspección en la vía.*

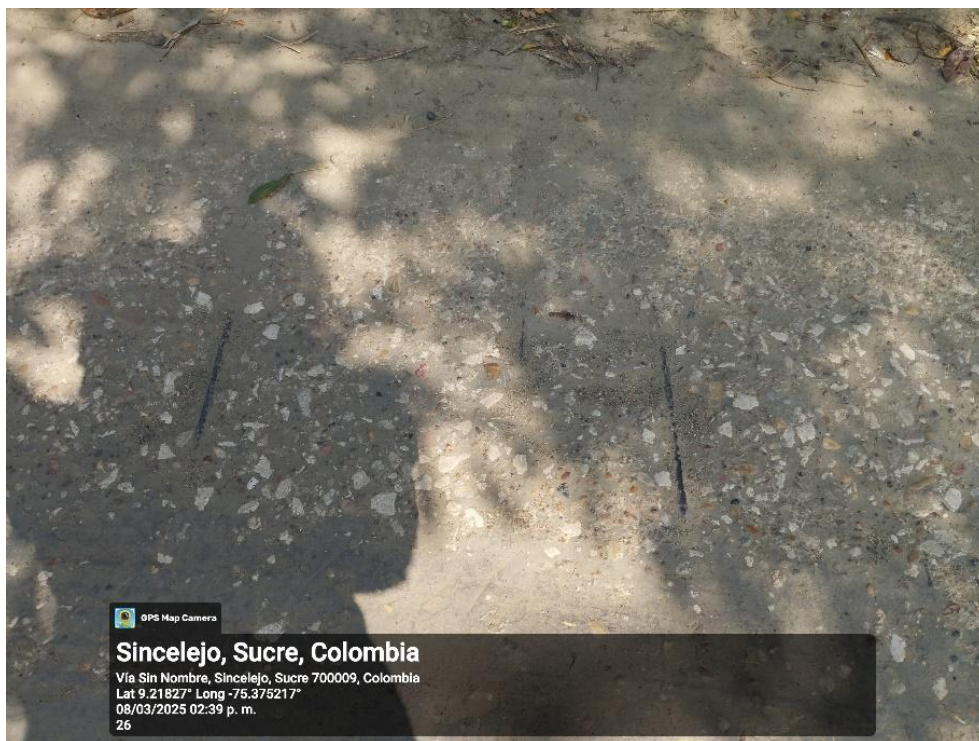
*Ilustración 13. Exposición de acero de refuerzo Pontón K3+613*

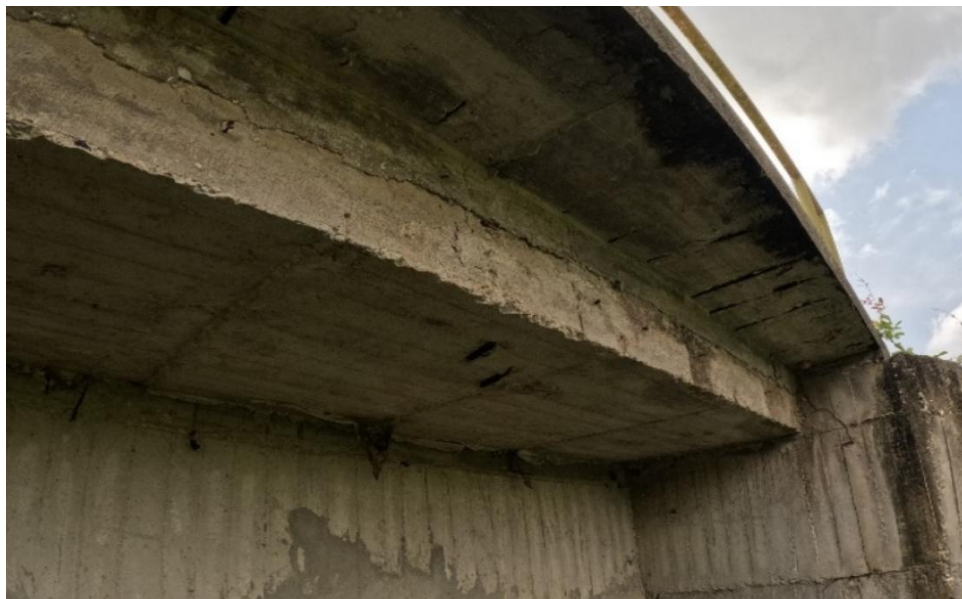
*Ilustración 14. Exposición de acero de refuerzo Pontón K1+550*

En el Pontón K1+550 se evidencia exposición del acero, pero en la zona de los senderos peatonales, lo que no compromete la estabilidad o funcionalidad estructural, sin embargo, se recomienda la rehabilitación de esa zona.

Referente al puente ubicado en el K1+550, se recomienda la limpieza y mantenimiento. En la visita se observó la exposición del acero de la losa del puente, pero sin presentar corrosión.

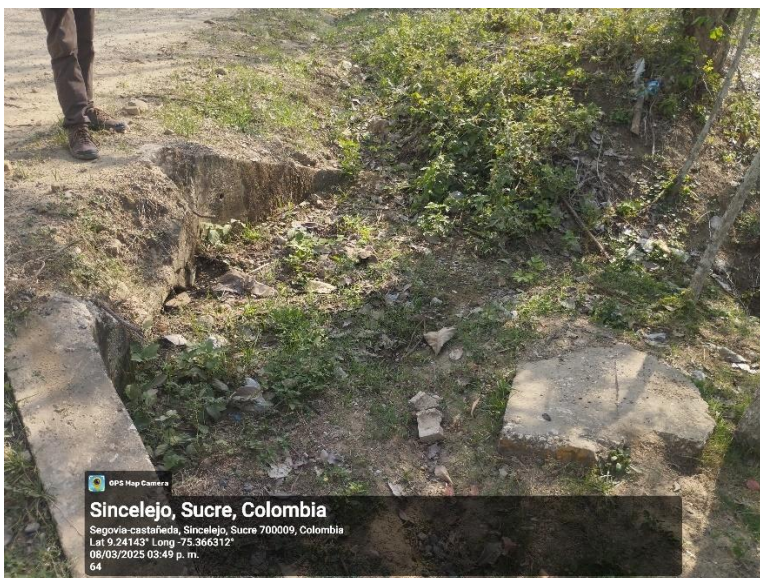
*Ilustración 15. Pérdida total del muro Box Culvert K6+427. Fuente Inspección en la vía.*

Tal como se evidencia en las fotografías, la pérdida de los muros en las alcantarillas supone un riesgo entre los usuarios y la estructura. Vehículos que circulen a las orillas podían salir de la calzada o generar un hundimiento en la tubería de la alcantarilla.

Las alcantarillas en las abscisas K6+427, K6+689, K6+937, K7+315, K7+700, K9+765, K10+365, presentan daños que comprometen la integridad estructural y, por tanto, necesitan ser reemplazadas.

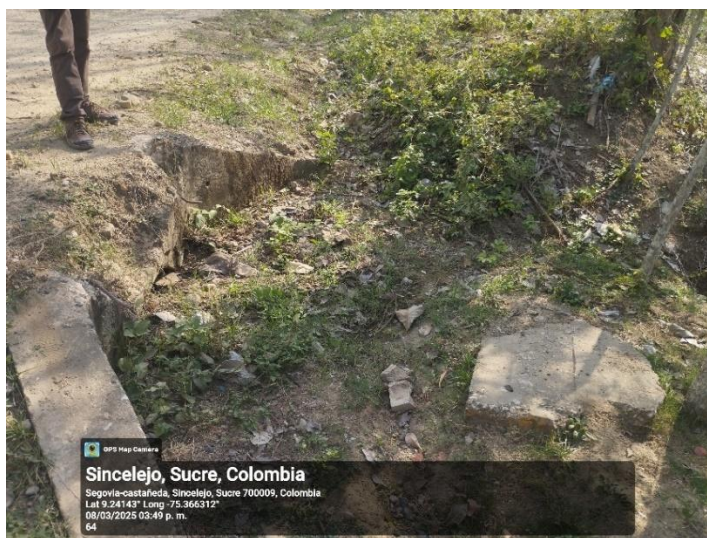
*Ilustración 16. Pérdida total del muro box K6+689. Fuente: Inspección en la vía*

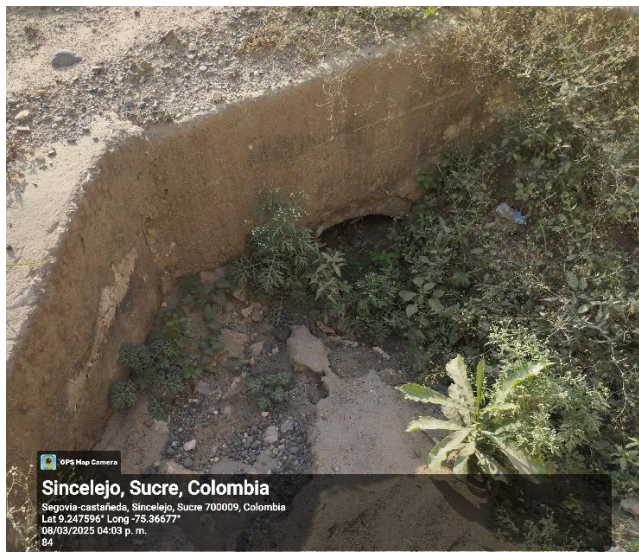
Presentan en su gran mayoría invasión de maleza, colmatación parcial o total de las estructuras de entrada y salida de la alcantarilla, del encole, del descole y de la tubería, También se registrarán los efectos antrópicos tales como acumulación de materiales de construcción, basuras, etc., que afectan el buen funcionamiento de la estructura.

*Ilustración 17. Mantenimiento inadecuado. Salida obstruida con sedimentos. Box Culvert K7+315. Fuente Inspección en la vía*

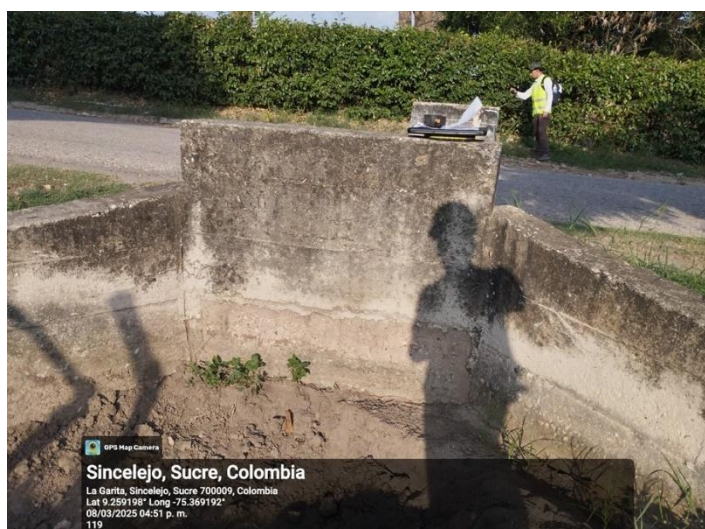
*Ilustración 18. Mantenimiento inadecuado, Alcantarilla totalmente tapada. Alcantarilla. K9+414. Fuente Inspección en la vía*

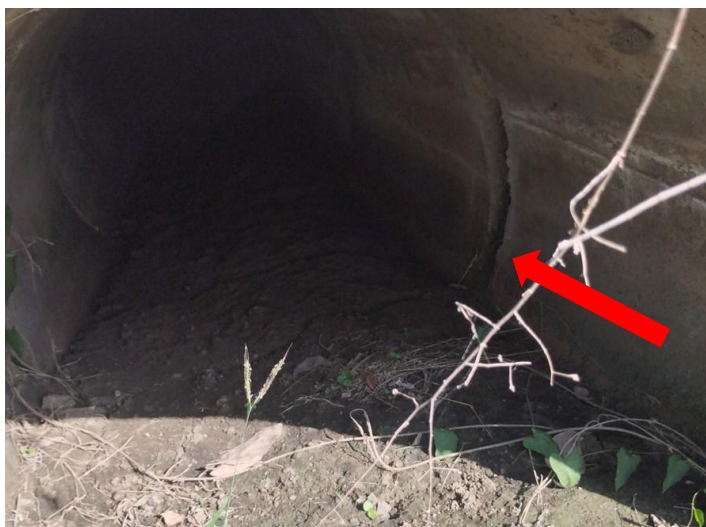
*Ilustración 19. Perdida de mortero de pega y juntas entre secciones de la alcantarilla. Alcantarilla K6+937*

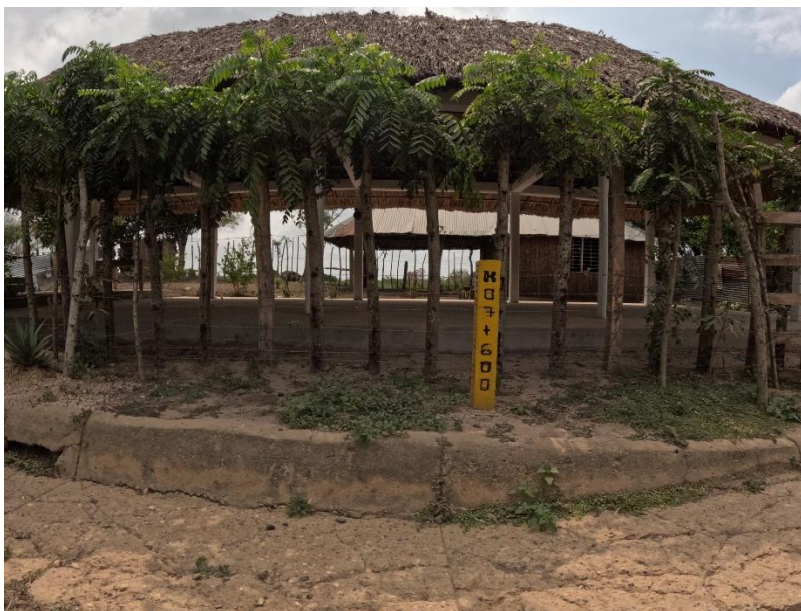
Este daño se presenta cuando la cuneta presenta agrietamientos en bloques de tamaño mayor de 0,30 m. x 0,30 m.

*Ilustración 20. Fracturamiento de cunetas en el K2+800*

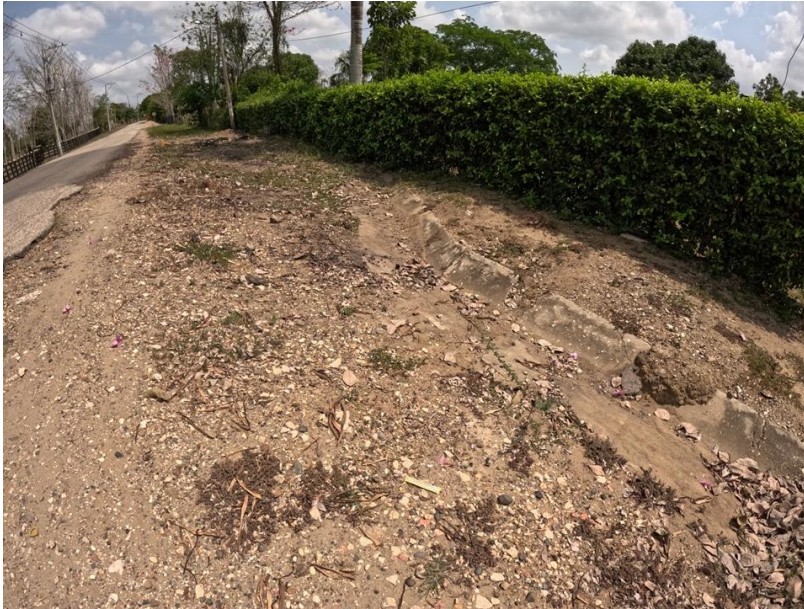
*Ilustración 21. Fracturamiento de la estructura en el K9+500*

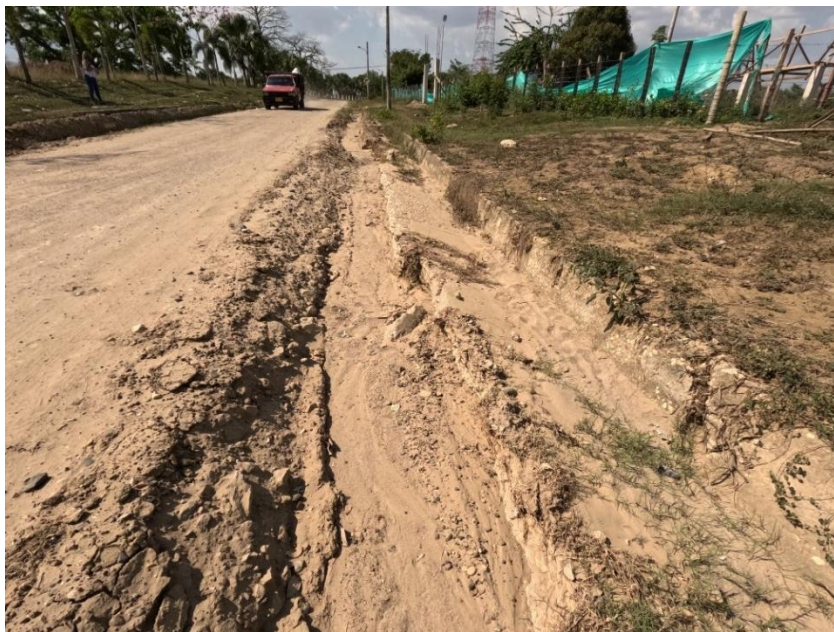
*Ilustración 22. Socavación de la vía Cuneta derecha. K2+610 hasta K2+810.*

En la fotografía de evidencian procesos de socavación que llevaron a que la cuneta se situara por encima del nivel de la vía y ocasionara fallas combinadas en grietas, destornillamientos y escalonamientos.

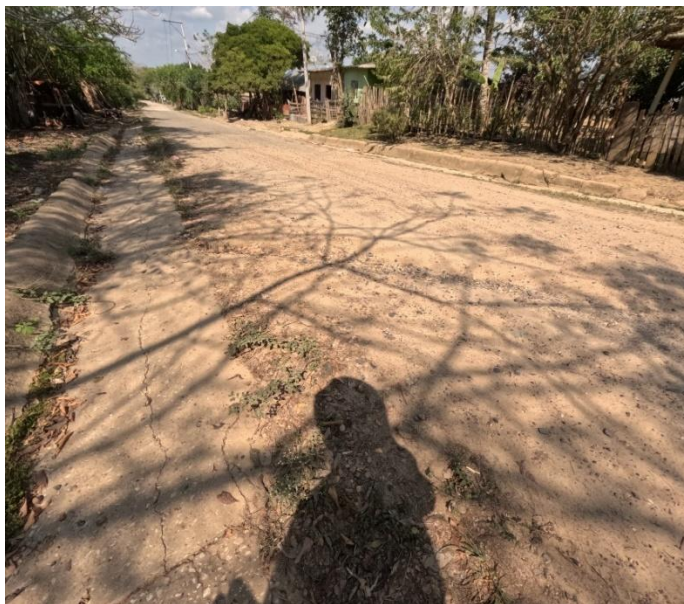
*Ilustración 23. Grietas en cunetas desde el K2+810 hasta K2+920*

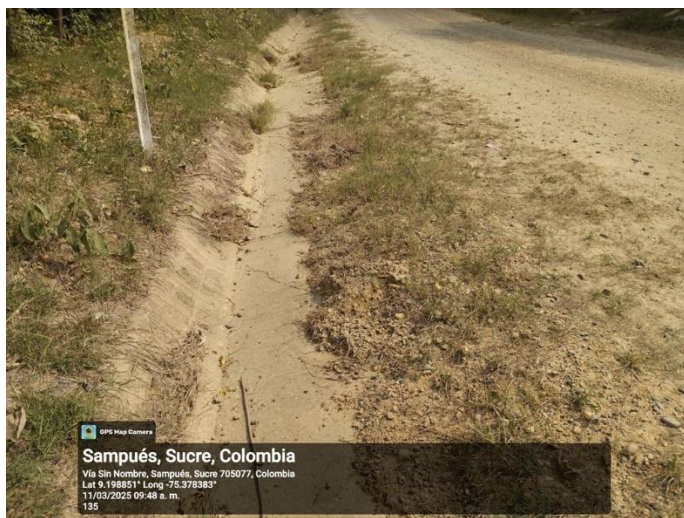
*Ilustración 24. Grietas en cuneta izquierda desde K1+195 hasta K1+250*

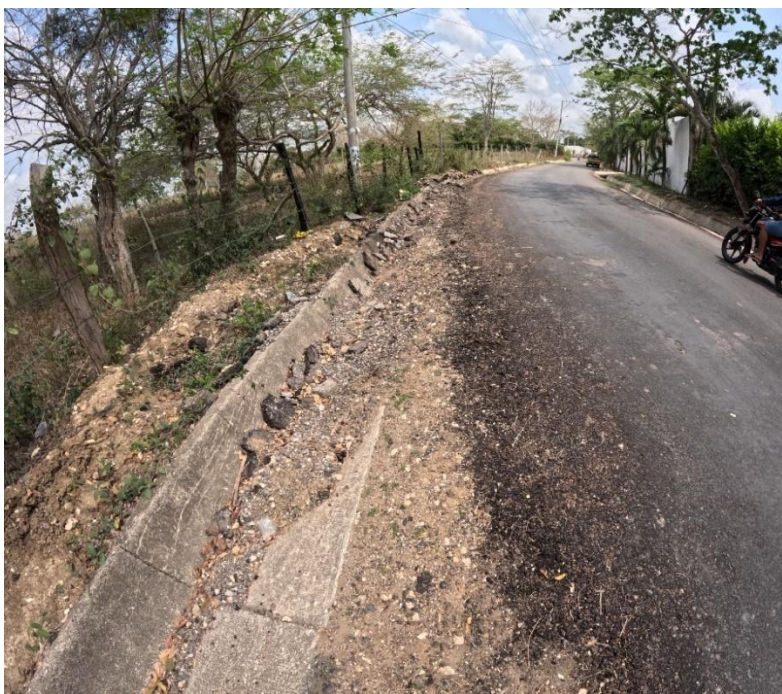
*Ilustración 25. Escombros sobre cuneta generan obstrucción. K9+570 hasta K9+800*

Consiste en el depósito de sedimentos que generan un estancamiento del agua. Esta patología está relacionada con la velocidad de flujo en la cuneta, ya que a bajas velocidades se pueden presentar depósitos.

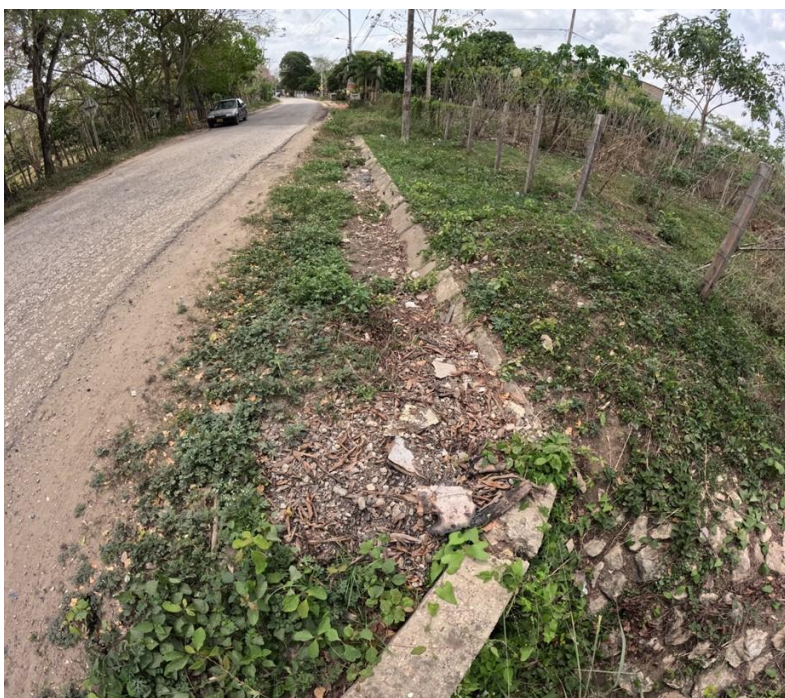
*Ilustración 26. Escombros sobre cuenta generan obstrucción en la descarga K9+450 hasta K9+750*

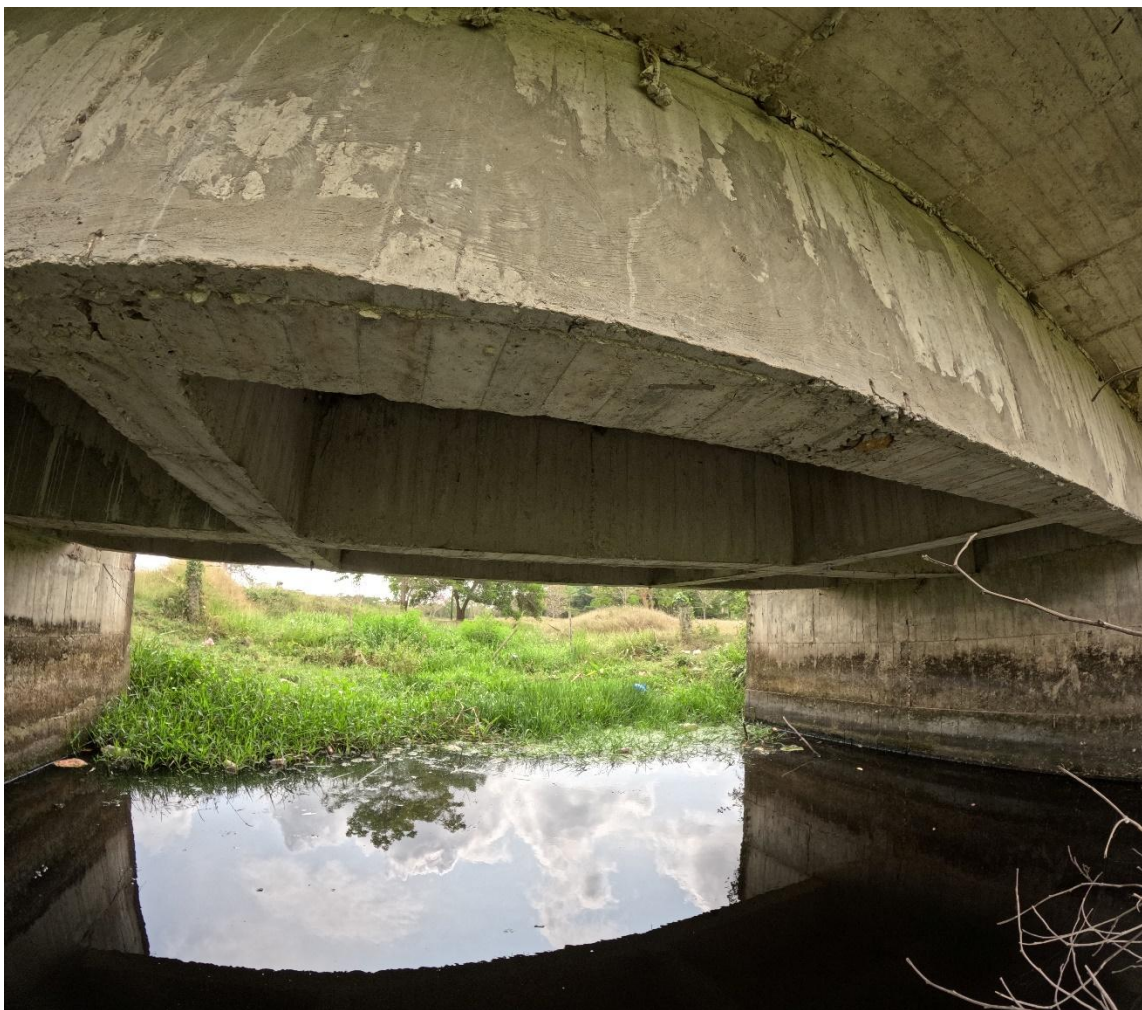
Tras el diagnóstico e investigación sobre el estado del puente se evidencia que la estructura visualmente no se encuentra comprometida en su estabilidad. Se evidencia exposición del acero de refuerzo en la losa de los senderos peatonales. Por lo tanto, se deberán realizar labores de mantenimiento y adecuación para prevenir que corrosión del refuerzo. Las vigas, muros y aletas se evidencian en buen estado.

*Ilustración 27. Estado actual del puente en K1+550.*

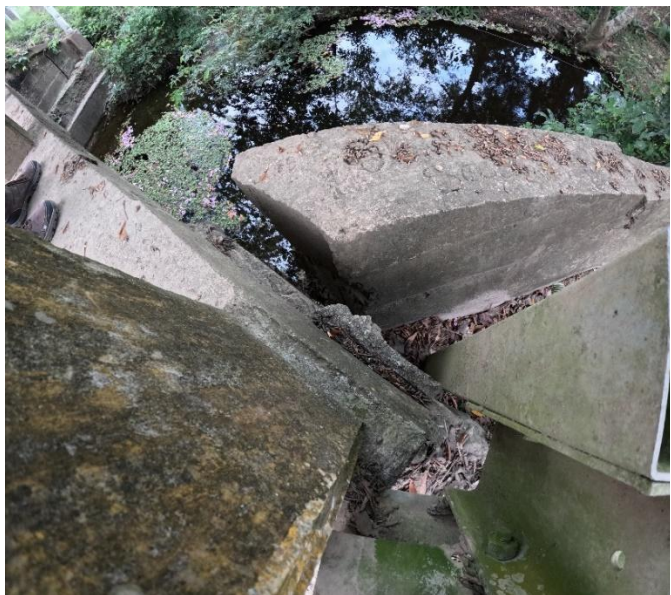
Tras el diagnostico e investigación sobre el estado del puente se evidencia que la estructura se encuentra comprometida estructuralmente. Se evidencian deflexiones, socavaciones, exposición y corrosión del acero de refuerzo de la estructura, grietas en aletas, muros y cabezal.

*Ilustración 28. Desprendimiento de las aletas Puente K3+613. Vista aérea Ancho: 40cm*

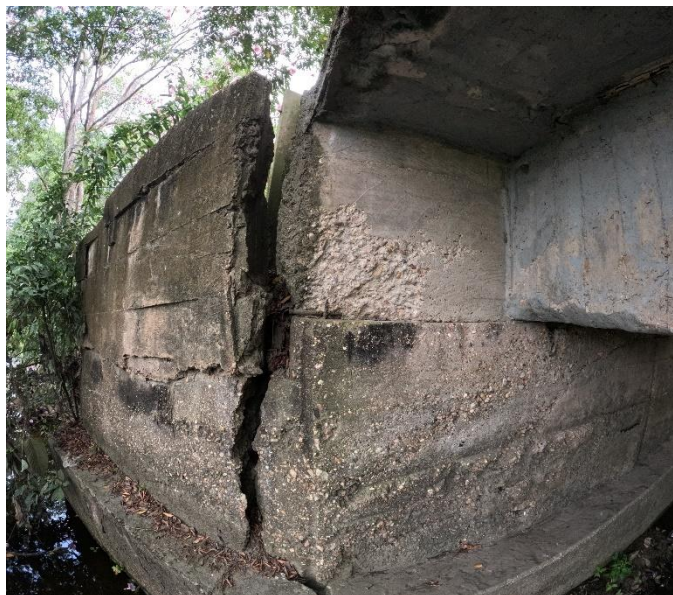
*Ilustración 29. Desprendimiento de las aletas Puente K3+613. Vista frontal Ancho: 40cm*

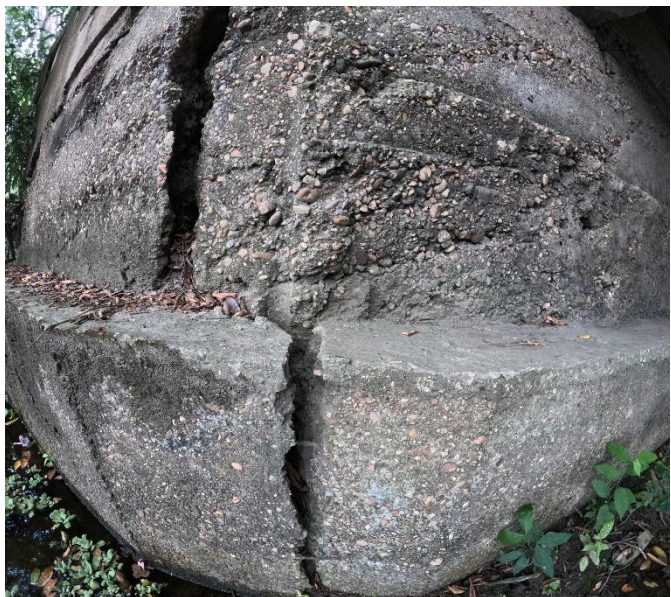
*Ilustración 30. Desprendimiento de las aletas y cabezal Puente K3+613. Vista frontal Ancho: 20cm*

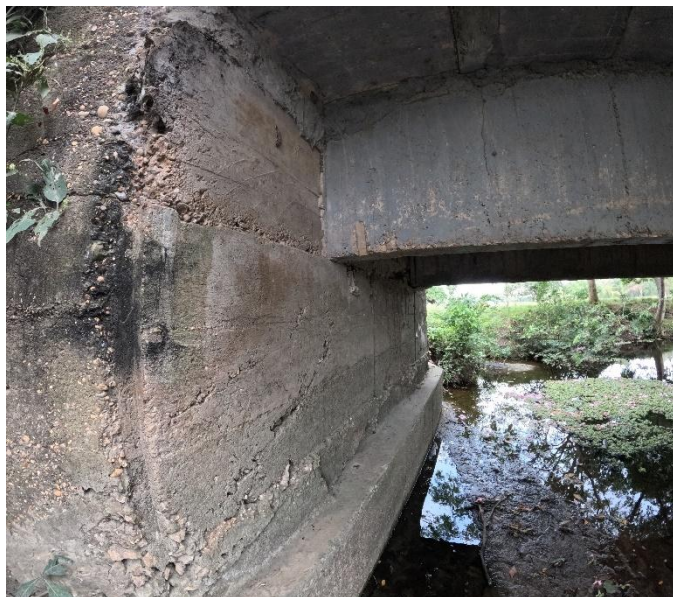
*Ilustración 31. Grietas en los muros Puente K3+613. Vista frontal Ancho: 20cm*

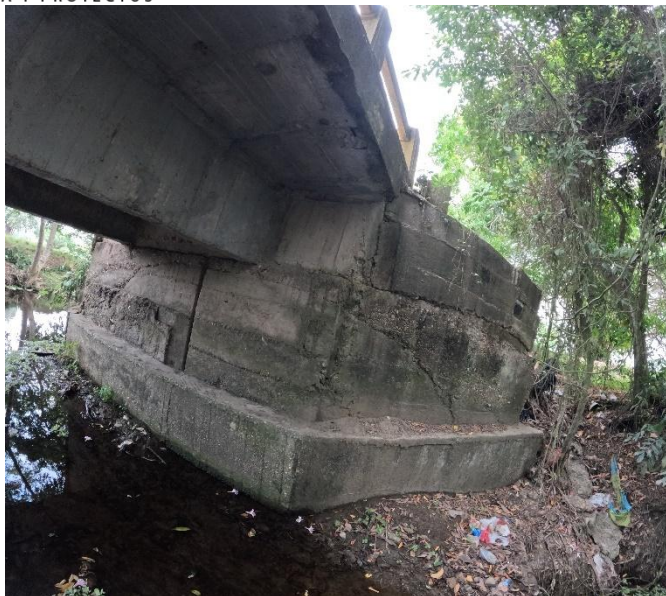
*Ilustración 32. Grietas en los muros Puente K3+613. Vista frontal Ancho: 20cm*

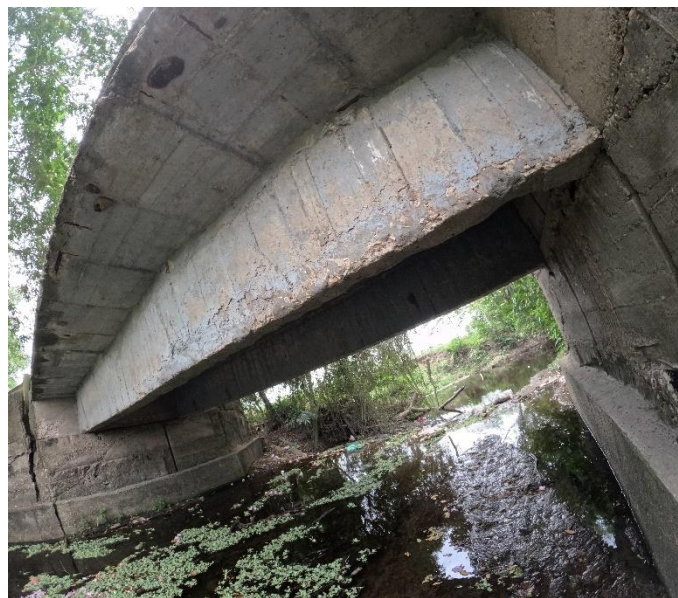
*Ilustración 33. Grietas en los muros Puente K3+613. Vista parte baja Ancho: 20cm*

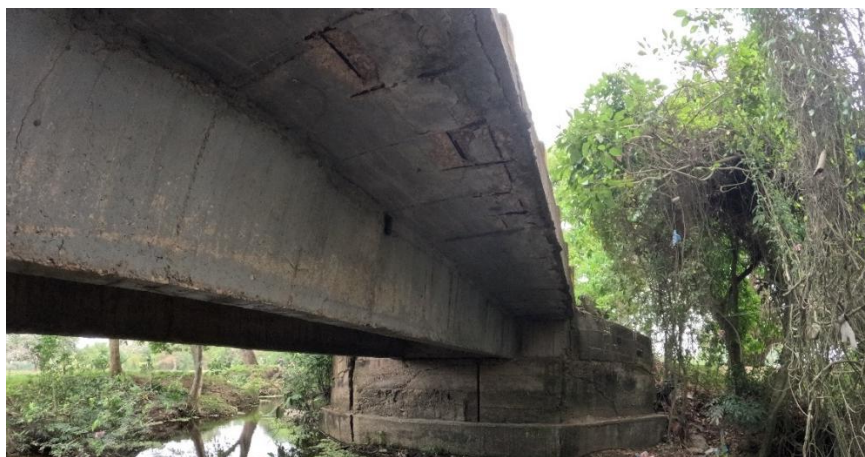
*Ilustración 34. Exposición de acero de refuerzo losa del puente K3+613*

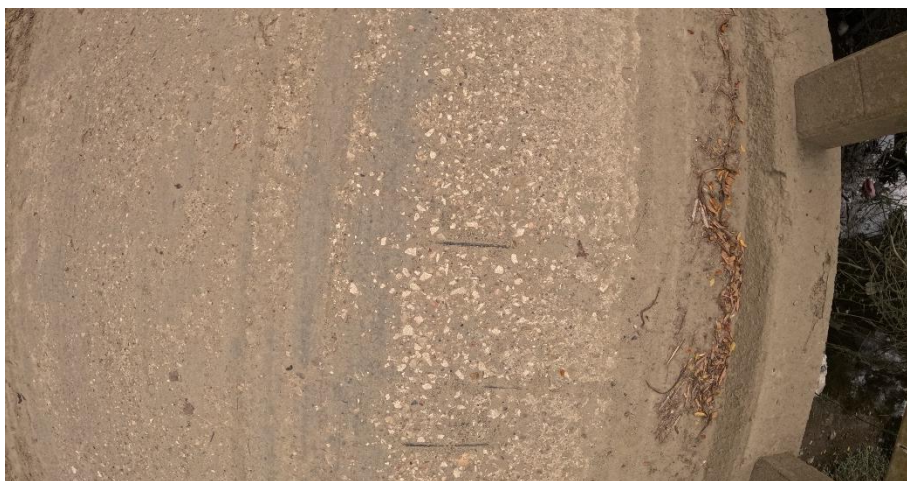
*Ilustración 35. Exposición de acero de refuerzo losa y bordillos del puente K3+613*

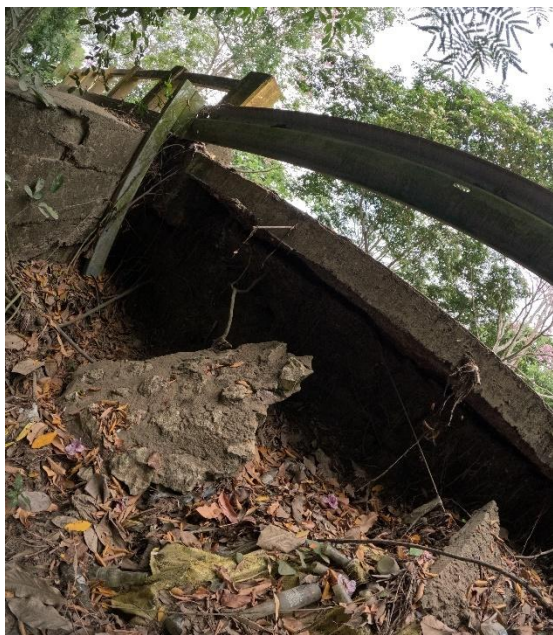
De igual manera, la conexión Placa huella – Puente presenta procesos de socavación que ponen en riesgo la seguridad de los vehículos que transita. En campo se evidenció que la vía es concurrida con tráfico pesado y al paso por el puente, el puente presenta deflexiones y vibraciones.

*Ilustración 36. Socavación lado derecho entre el puente K3+613 y la placa huella*

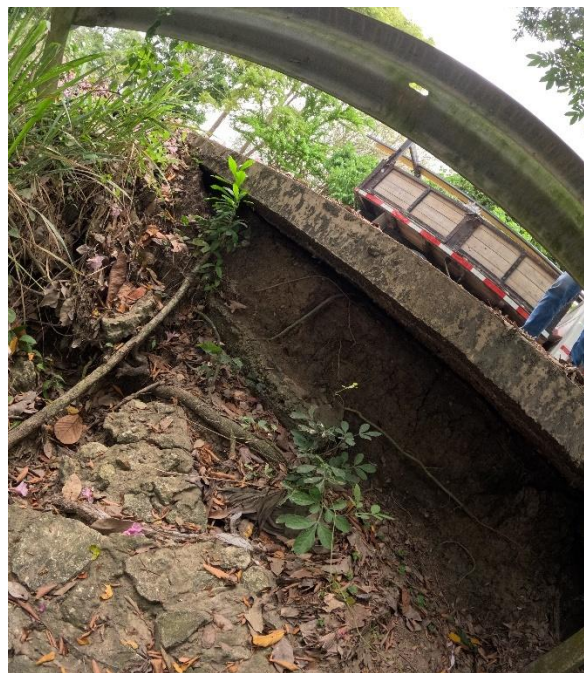
*Ilustración 37. Socavación lado izquierdo entre el puente K3+613 y la placa huella*

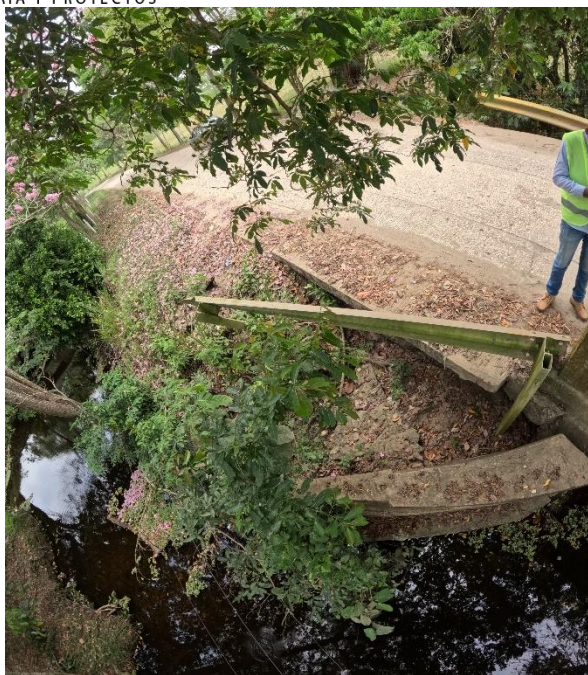
*Ilustración 38. Socavación vista aérea entre el puente K3+007 y la placa huella*

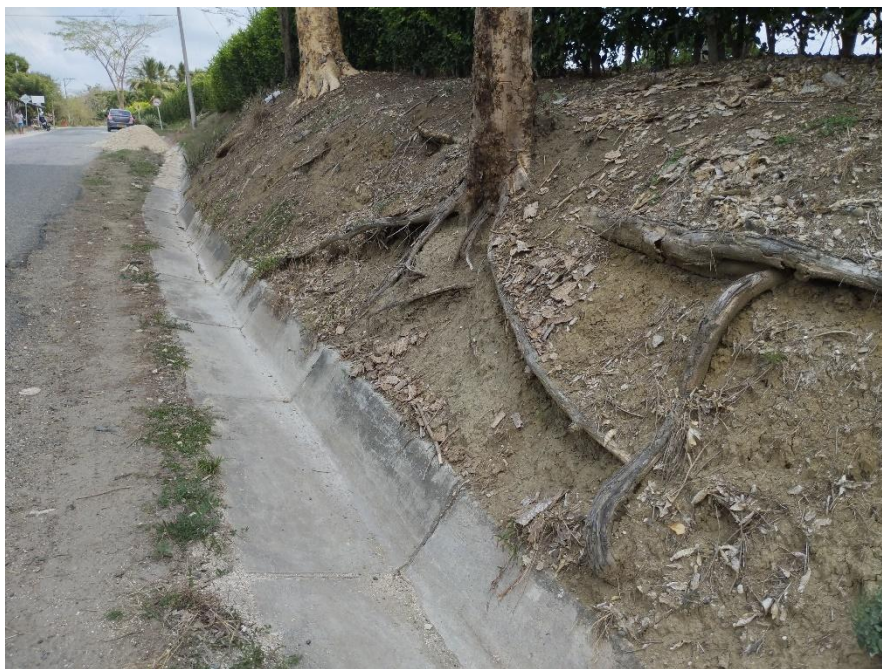
Entre el K9+950 y el K10+150 se evidencia inestabilidad en un talud.

*Ilustración 39. Talud entre K9+950 y el K10+150*

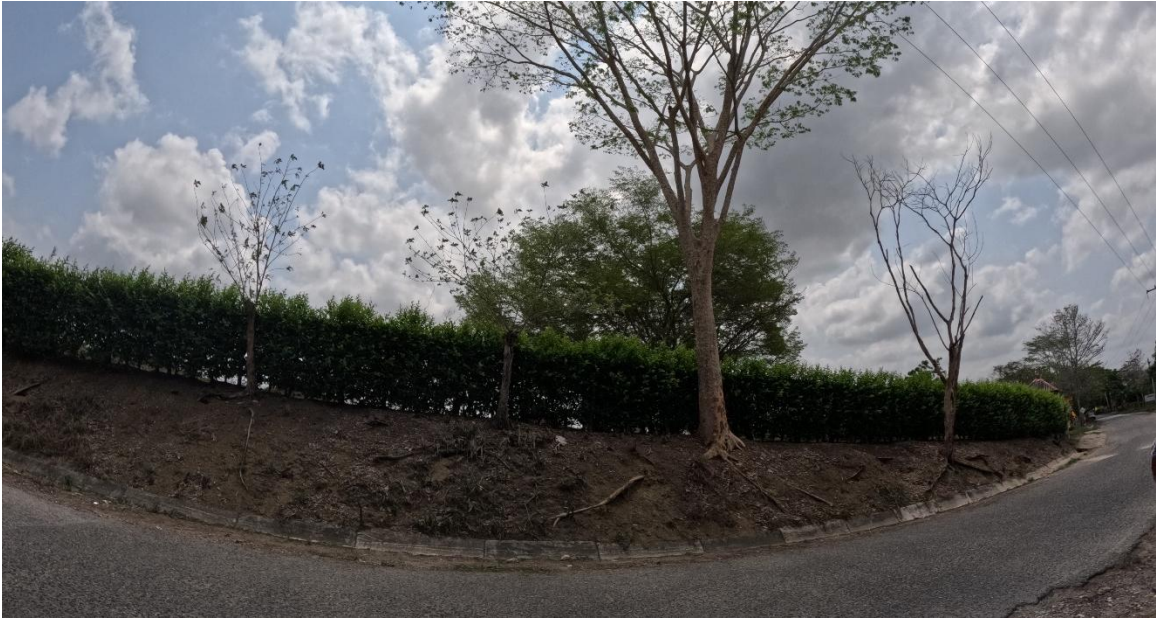
*Ilustración 40. Talud K9+950 y el K10+150*

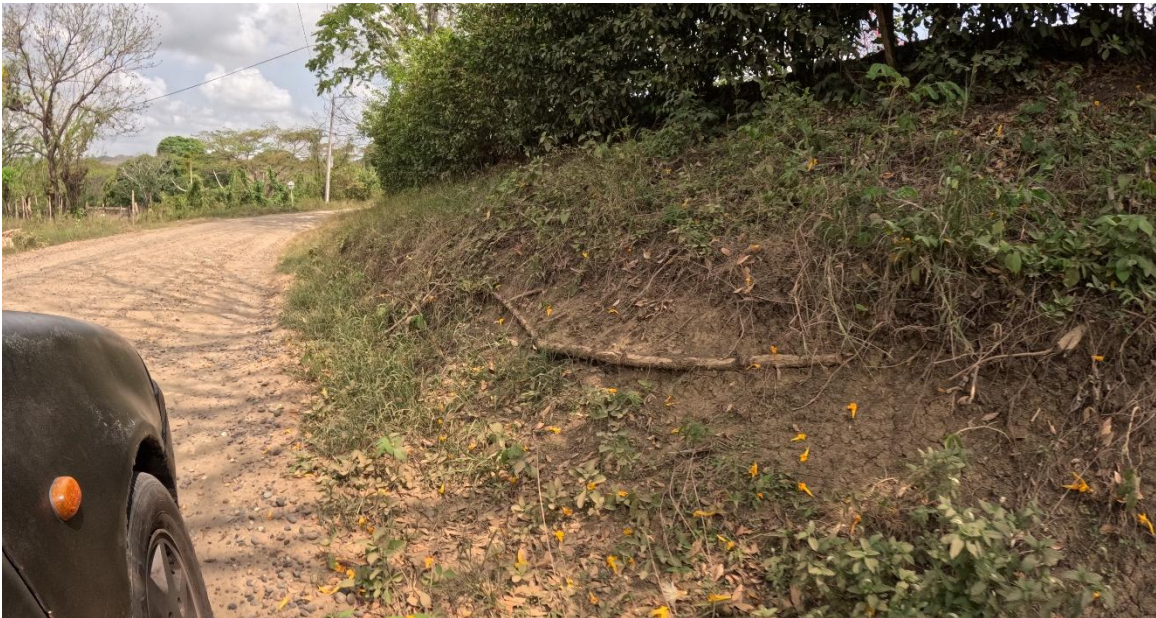
*Ilustración 41. Talud entre K5+995 - K6+200*

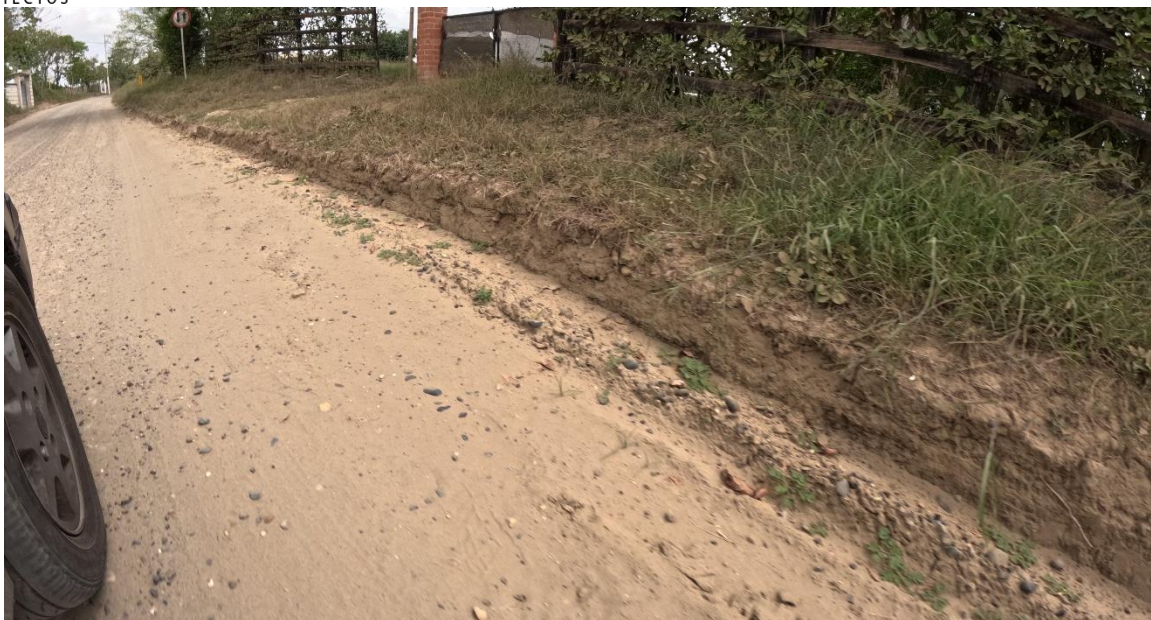
*Ilustración 42. Cunetas perfiladas entre K9+200 y K6+400*
