**DIAGNOSTICO**

**MEJORAMIENTO Y ADECUACIONES DE LA INFRAESTRUCTURA FISICA DE  
LA INSTITUCIÓN EDUCATIVA GABRIEL GARCIA MARQUEZ SEDE OSPINA  
PEREZ II, MUNICIPIO DE COROZAL, DEPARTAMENTO DE SUCRE**

**SECRETARIA DE INFRAESTRUCTURA DEPARTAMENTAL**

**MARZO, 2026**

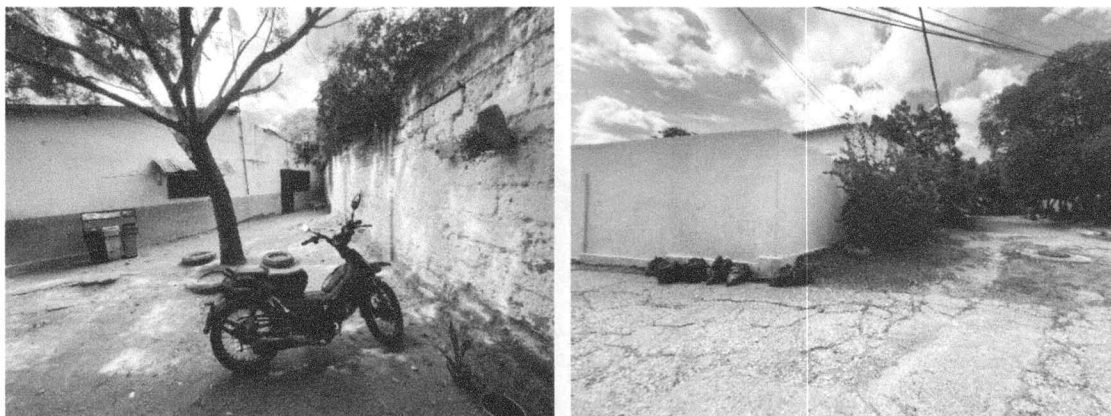
*Ilustración 1. Se observa espacio de circulación entre las dos aulas con zona blanda la cual quedará en concreto rígido, aparte de pintura exterior e interior en paredes*

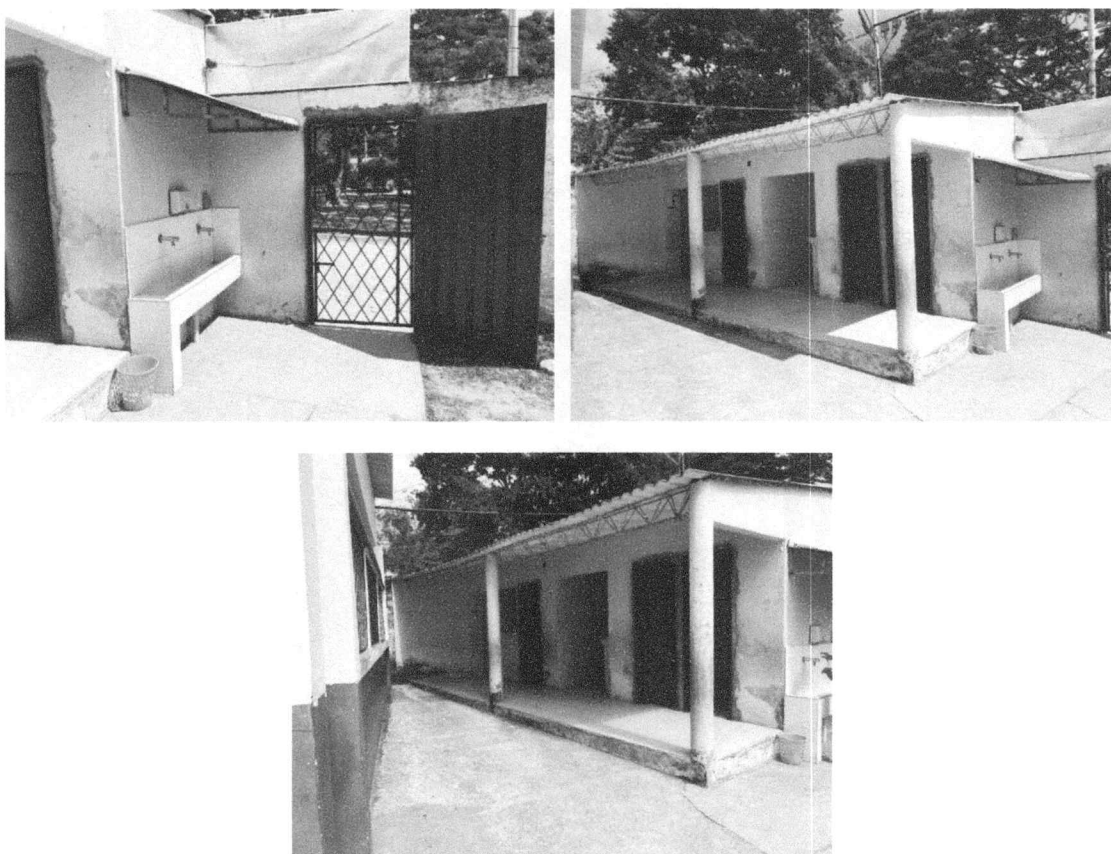
*Ilustración 2. Se observan baterías sanitarias en mal estado general incluye pintura.*

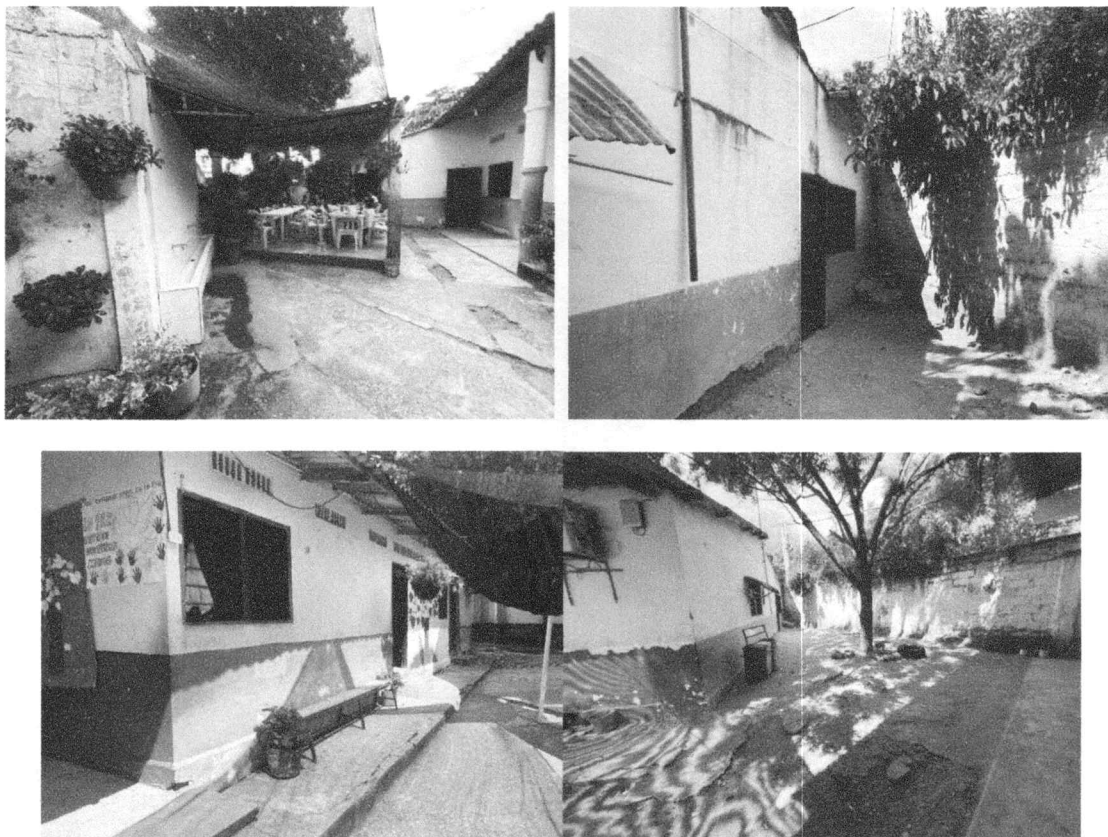
*Ilustración 3.* Observamos deficiencia en andenes de circulación y en los existentes tienen muchos cambios de niveles de aulas de clase.

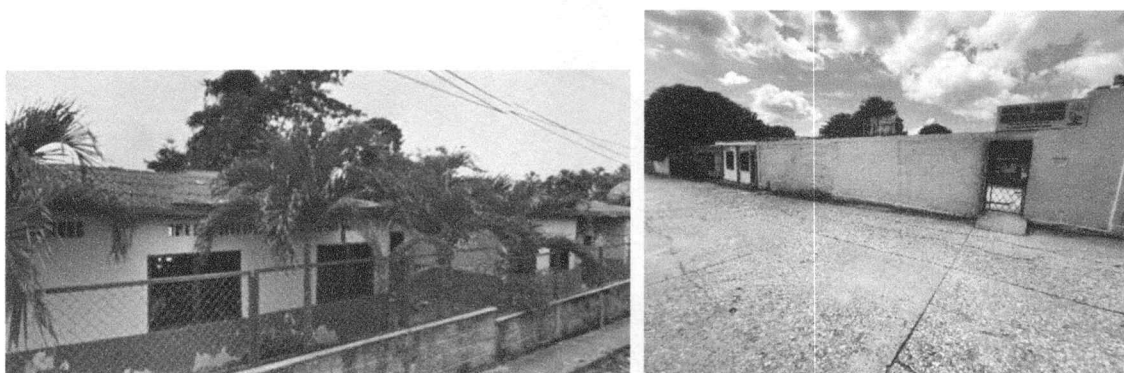
*Ilustración 4.* Observamos mal estado de la fachada principal de la institución y cubiertas en asbesto cemento

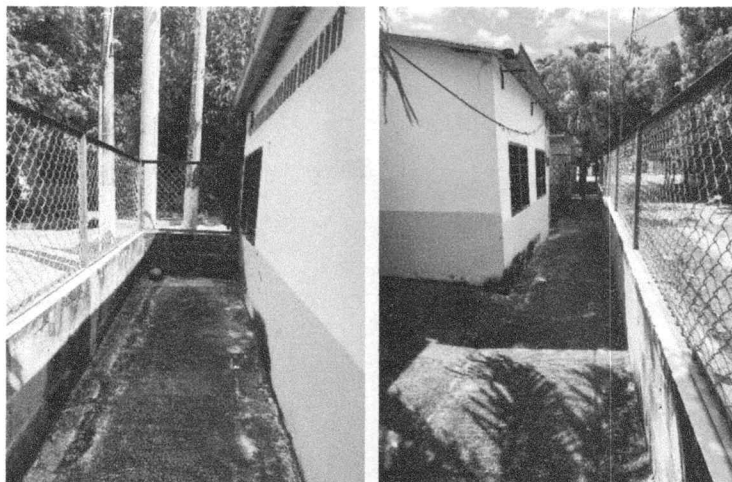
*Ilustración 5. Observamos un acabado rustico en concreto en anden de circulación el cual permite que la humedad cree moho convirtiéndose en una circulación riesgosa para los estudiantes*

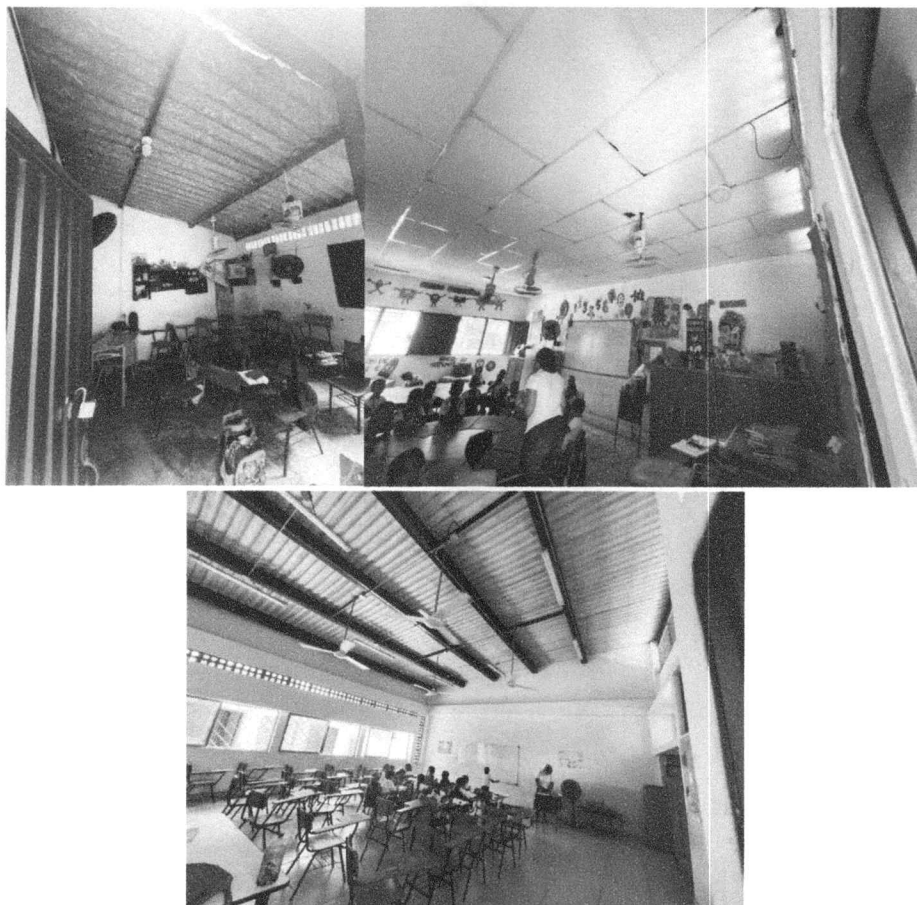
*Ilustración 6. Cambio de cubierta de asbesto cemento, construcción de sistema eléctrico en general y construcción de cielo raso en drywall, incluye pintura general (todas las aulas)*

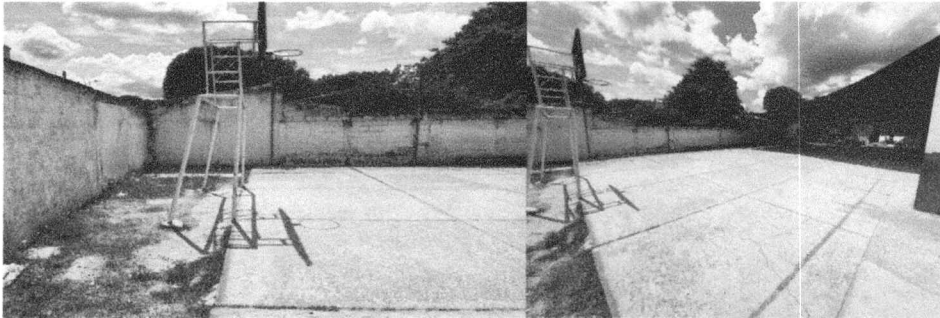
*Ilustración 7. Observamos área disponible para la ubicación de la plaza de banderas y respectiva adecuación de la cancha, como lo son tropezona en las juntas de placas y demarcación de la misma.*
