## Anexo No. 11. INFORME TECNICO

Aguazul, 10 de junio de 2026

## **INFORME TÉCNICO DEL SISTEMA DE SEMAFORIZACIÓN DEL MUNICIPIO DE AGUAZUL CASANARE**

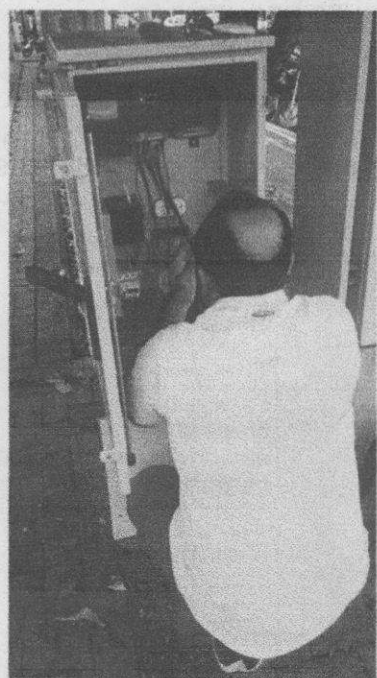
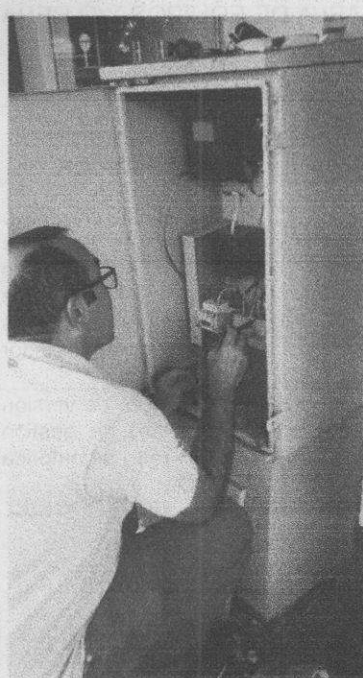
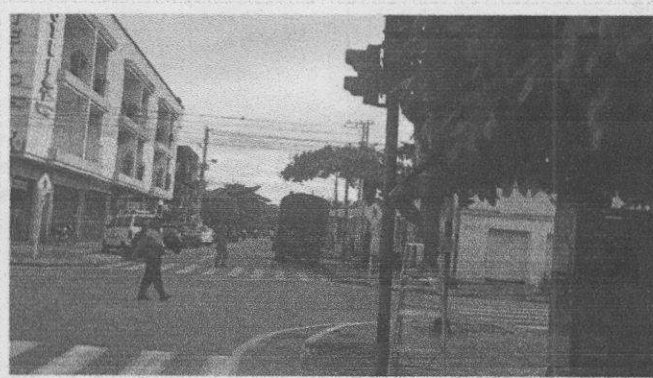
Registro fotográfico durante la revisión de las intersecciones semafóricas

Como conclusiones finales se hace necesario realizar el cambio de módulos de luces, de los semáforos S1 y S2 y cambio de los semáforos peatonales, así como la actualización de versión del Software de gestión de la red semafórica ASPRO, a si mismo realizar las respectivas reprogramaciones, ajustes de tiempos, ciclos y verificación de programación de plan de señales de tráfico, para corregir algunos errores que tiene la actual versión del software ASPRO y reparaciones de las fuentes de poder del controlador de tráfico Maestro ASPRO ocasionado por una descarga atmosférica de las intersecciones semafóricas de la carrera 18 con calle 11 y carrera 12 con calle 15, con el fin de restaurar su funcionamiento.
