**INFORME TÉCNICO DE VISITA**

**Fecha:** 16 de febrero del 2026  
**Lugar:** Institución Educativa Rural Miravalle Santropel  
**Ubicación:** Vereda Jardín, municipio de Valparaíso, departamento de Caquetá  
**Distancia:** Aproximadamente 30 km del casco urbano

## INFORME TÉCNICO DE VISITA VEREDA JARDÍN

Código: INTC-SPDI-0018

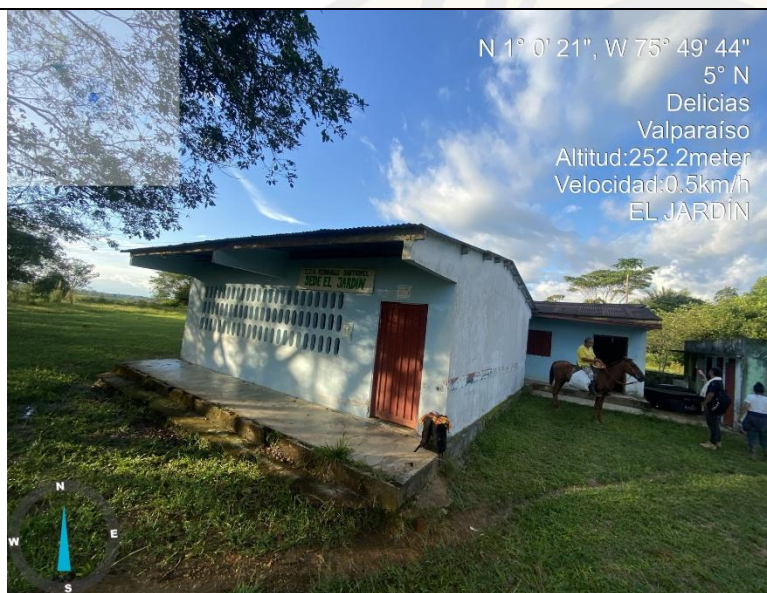
Imagen 2: Aula principal

Como se muestra en las imágenes 2, 3 y 4, la pintura exterior del aula 1 se encuentra totalmente deteriorada, presentando desgaste generalizado y pérdida de adherencia.

- **Pintura aulas:** Realizar el mantenimiento de las superficies exteriores de las aulas mediante limpieza, resane de fisuras y aplicación de pintura para exteriores de alta durabilidad, con el fin de proteger los elementos constructivos y mejorar las condiciones estéticas.

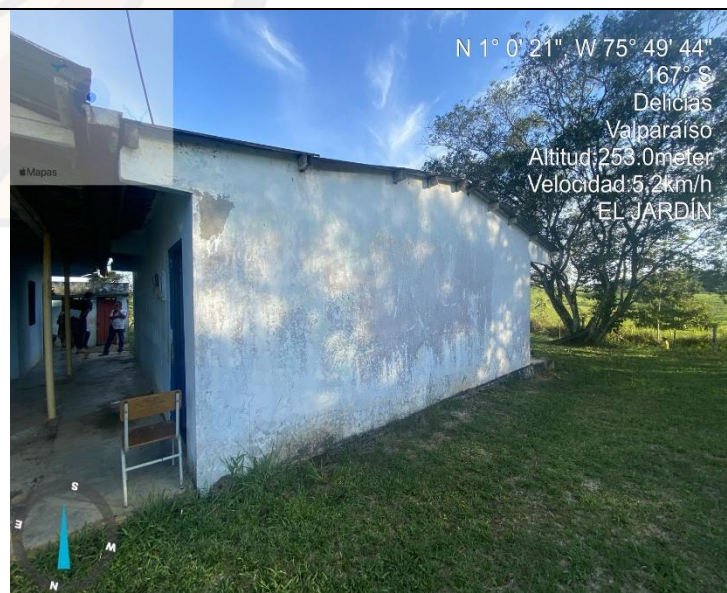
Imagen 3: parte lateral exterior del aula principal

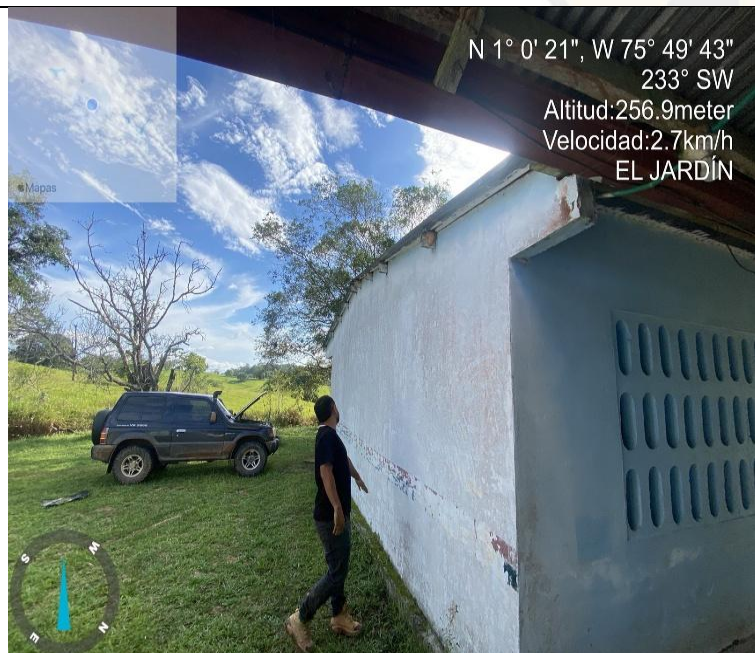
Imagen 4: parte lateral frontal aula principal

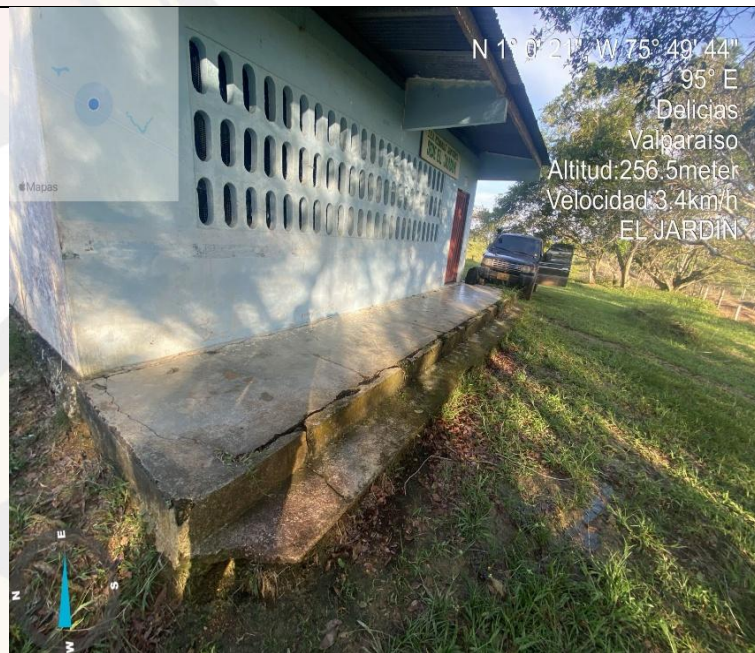
Imagen 5: parte frontal del aula principal

Asimismo, en la imagen 5 se observa que el andén del aula 1 presenta fracturas y un alto grado de deterioro, lo cual afecta su funcionalidad y seguridad.

- **Andén aula 1:** Ejecutar la reparación o reconstrucción del andén del aula 1, garantizando una superficie uniforme, estable y segura para el tránsito, cumpliendo con condiciones adecuadas de funcionalidad y evacuación de aguas.

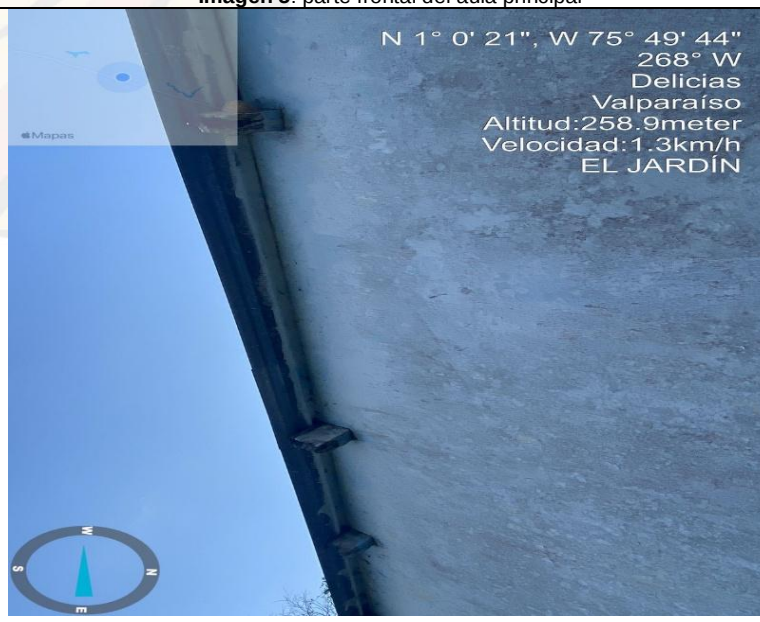
Imagen 7: cuchillas del parte frontal lateral

De igual manera, como se evidencia en las imágenes 7, 9 y 10, la cubierta del aula 1 y sus vigas de madera se encuentran en estado crítico de deterioro. Se identificó que la mayoría de las vigas presentan pudrición, lo que compromete la estabilidad y seguridad estructural de la cubierta.

- **Cubierta y estructura en madera (aula 1):** Se recomienda la intervención prioritaria de la cubierta, incluyendo el reemplazo total de las vigas de madera que presentan deterioro y pudrición. Asimismo, se debe evaluar la posibilidad de implementar materiales más durables y resistentes a la humedad, garantizando la estabilidad estructural.

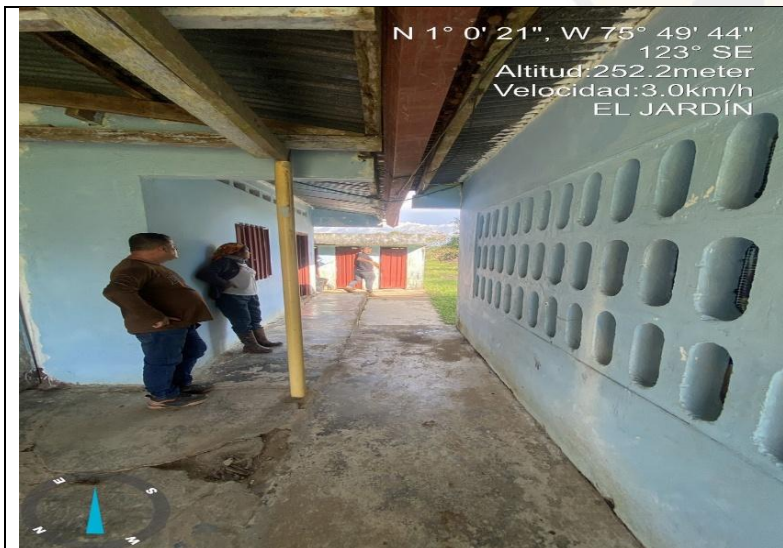
**Imagen 8:** pasillo entre aula principal y segunda aula

Adicionalmente, en la imagen 8 se observa que el sistema de recolección de aguas lluvias (canal) que sirve a las aulas 1 y 2 no es adecuado, lo que podría generar problemas de escorrentía y afectaciones en la infraestructura.

- **Sistema de aguas lluvias:** Diseñar e instalar un sistema adecuado de recolección y conducción de aguas lluvias (canales y bajantes), tanto para el aula 1 como para el aula 2, asegurando un correcto manejo de escorrentías y evitando afectaciones a la infraestructura.

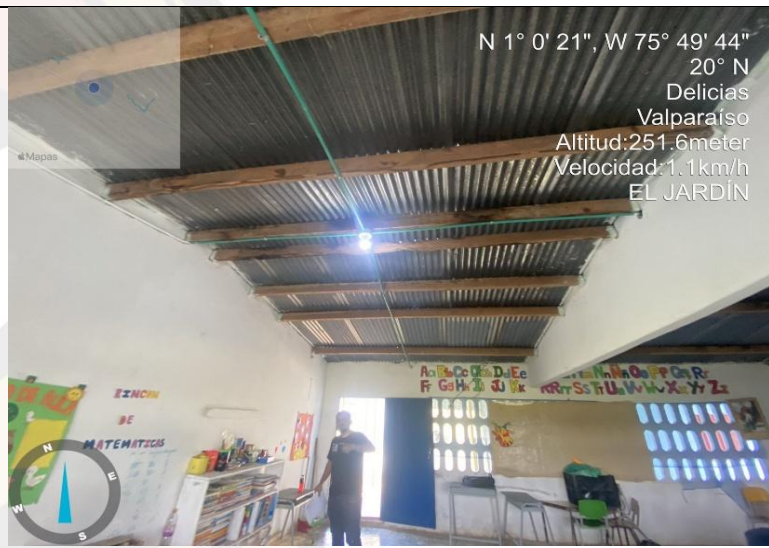
**Imagen 9:** cubierta de aula principal despues de la cuchilla

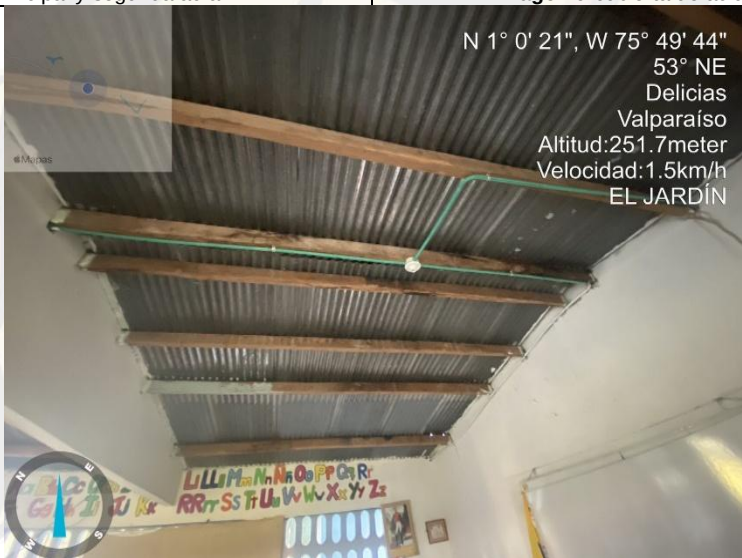
**Imagen 10:** cubierta principal antes de la cuchilla  
**UNIDAD SANITARIA**

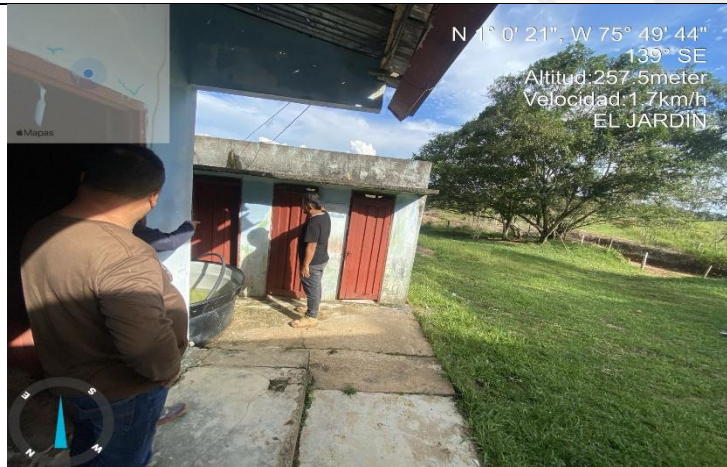
Imagen 11: UNIDAD SANITARIA

En las imágenes 11, 12 y 13 se evidencia el estado y funcionamiento de las baterías sanitarias, las cuales fueron objeto de inspección durante la visita.

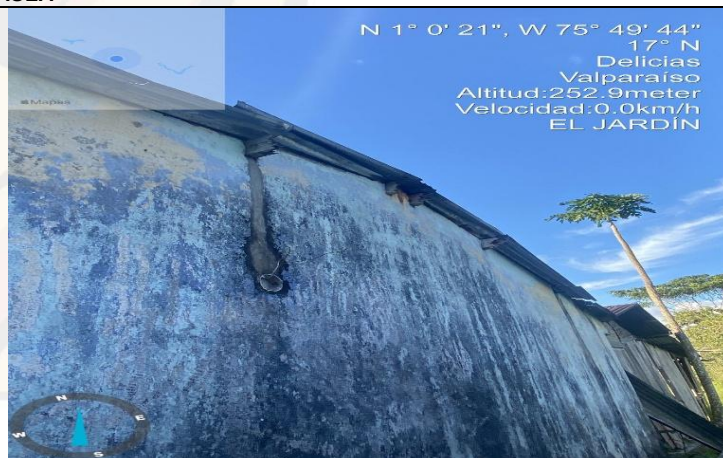
Imagen 12: LATERAL DERECHA DEL AULA 2 FRONTAL

Por otra parte, en el aula 2 se observa que, en su lateral derecho, la pintura presenta un avanzado estado de deterioro, evidenciando desgaste y pérdida de su capa protectora.

- **Aula 2 (acabados y cubierta provisional):** Ejecutar el mantenimiento de la pintura en el lateral derecho del aula 2. Asimismo, se recomienda retirar la lámina de zinc utilizada de manera provisional en la parte posterior y reemplazarla por un sistema técnico adecuado para la recolección de aguas lluvias.

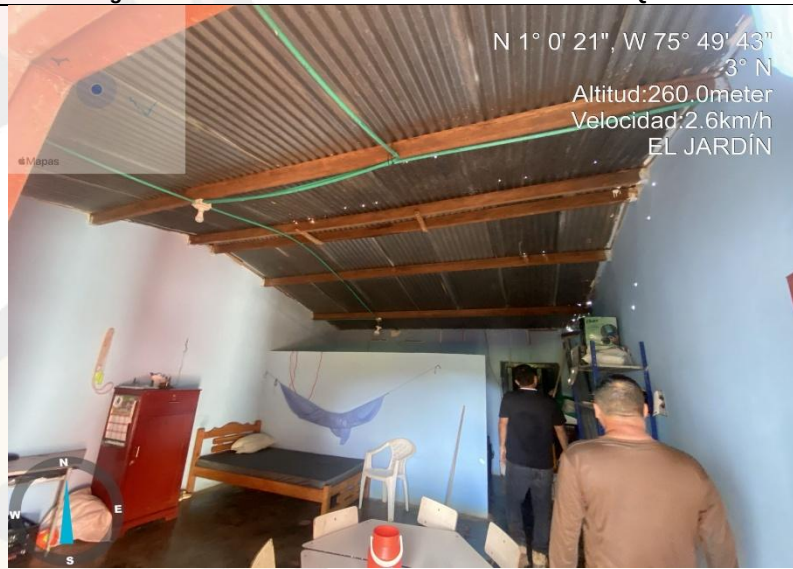
**Imagen 15: LATERAL DEL AULA 2 POSTERIOR**

Finalmente, en la parte posterior del aula 2, como se muestra en la imagen 15, se identificó la implementación de una lámina de zinc utilizada de manera provisional para la recolección de aguas lluvias, solución que no resulta técnica ni adecuada para un correcto manejo de escorrentías, pudiendo generar afectaciones a la infraestructura.
