# **INFORME INSPECCION VISUAL ESTADO EDIFICIO CORTOLIMA DESPUES DEL TERREMOTO 10 DE AGOSTO DE 2026**

**IBAGUE**

**AGOSTO DE 2026**

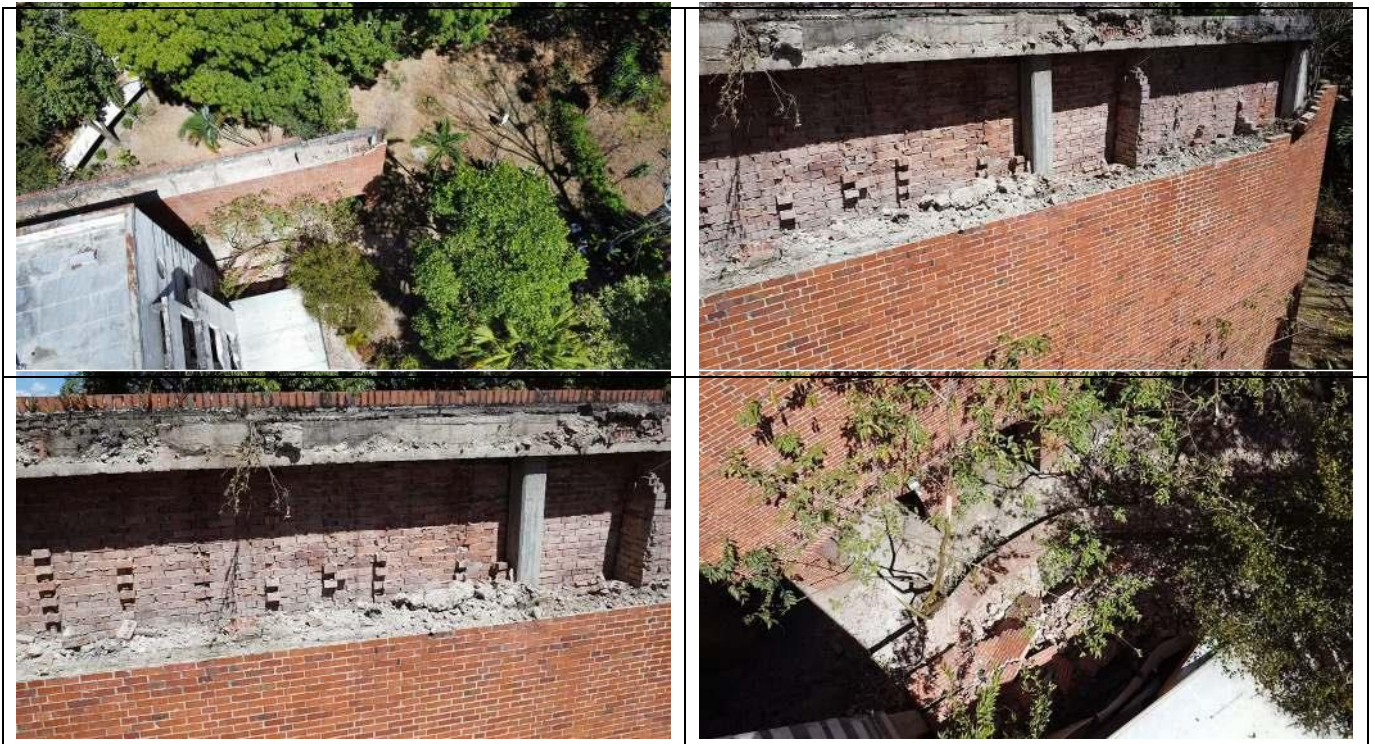
#### 4.1. UBICACIÓN: MURO PERIMETRAL EXTERIOR – ZONA JARDIN Y CAFETERIA.

**OBSERVACIONES:** Se pudo evidenciar la caída parcial de la mampostería instalada; al interior de la mampostería se observa la existencia de un pórtico en concreto, sin embargo, la mampostería es independiente de la estructura aporticada y no cuenta con ningún tipo de estructura de confinamiento; la mampostería que se encuentra en pie cerca de la zona afectada presenta evidencia visual de que sufrió desplazamiento y está en riesgo de colapso.

- 1) Respecto al muro externo en el perímetro del edificio se recomienda demoler totalmente o por lo menos hasta la altura donde se ubican los arcos, aproximadamente 2.5, esto de acuerdo con el comportamiento que se observe durante la demolición, se evaluará si es viable conservar la zona inferior del muro.

- 2) En el caso de que se requiera reemplazar este muro perimetral por una estructura similar que proteja el edificio de los efectos del sol, se recomienda evaluar el estado de la estructura aporticada y complementar con acabados tipo laminas metálicas troqueladas o elementos similares.

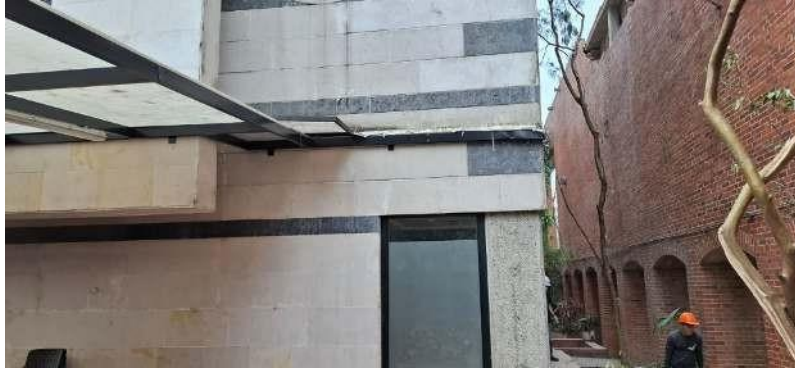
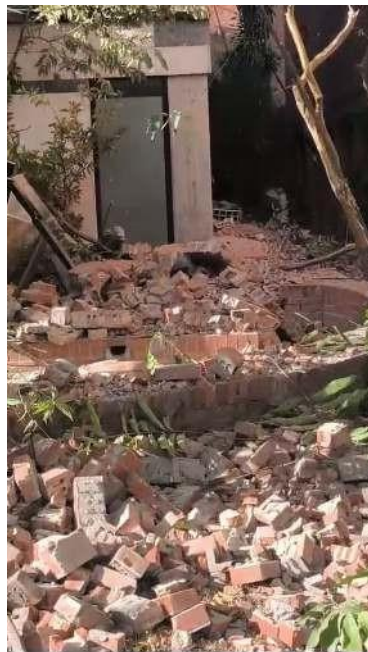
#### 4.2. UBICACIÓN: CAFETERIA

**OBSERVACIONES:** Afectación de la estructura de cubierta debido a la caída de la mampostería del muro externo perimetral al edificio de Cortolima, se observa pérdida de la estructura y parte de la cubierta de la cafetería.

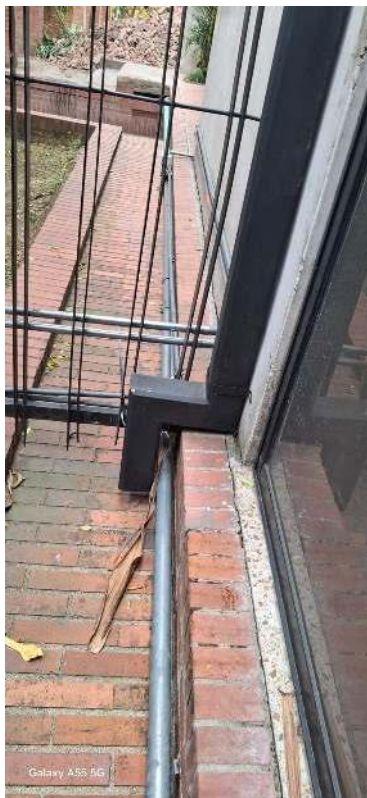
**4.3. UBICACIÓN: CUNETA EXTERNA ENTRE OFICINAS VENTANILLA Y MURO EXTERIOR COLAPSADO**

**OBSERVACIONES:** Dilatación entre estructura entrepiso del área de ventanilla y cuneta en mampostería perimetral al edificio, específicamente el área donde colapso muro exterior.

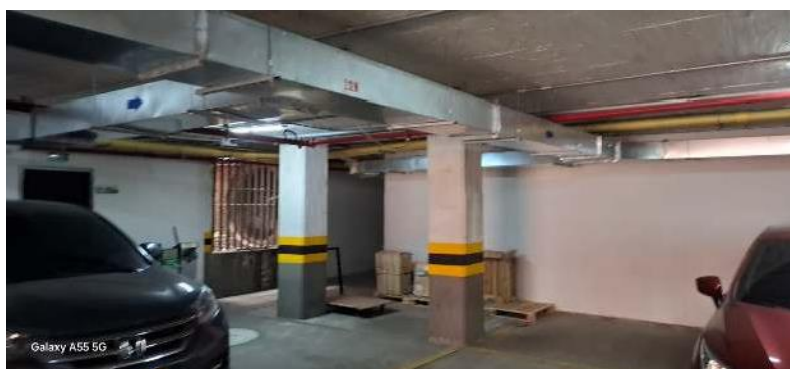
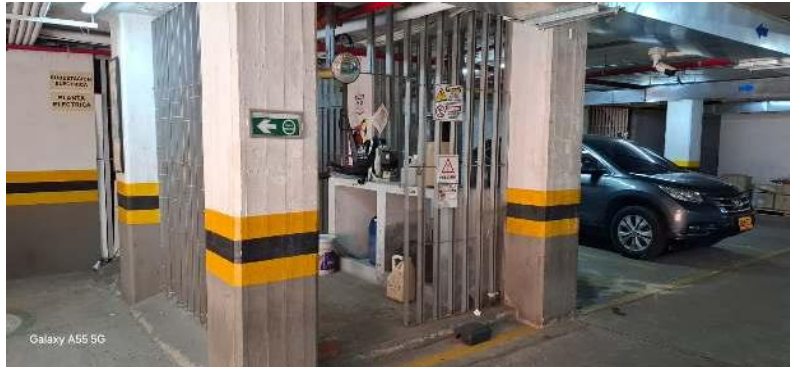
**4.4. UBICACIÓN: SOTANO – ESTRUCTURAS**

**OBSERVACIONES:** No se evidencian fisuras o grietas en las columnas del sótano, las vigas no se lograron inspeccionar debido a que existe un recubrimiento en concreto en la base de las vigas.

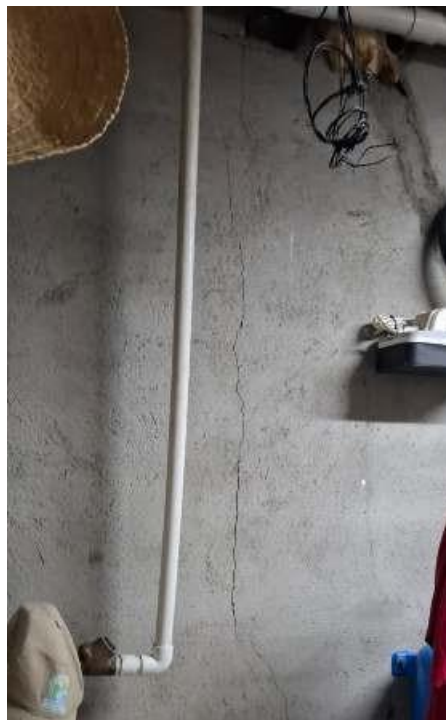
**4.5. UBICACIÓN:** SOTANO – MURO DIVISION CUARTO DE HERRAMIENTAS Y OFICINAS DE ARCHIVO.

**OBSERVACIONES:** se observa fisura en un muro no estructural que sirve de división entre el cuarto de herramientas y las oficinas de archivo.

- 4) Respecto a los muros no estructurales que dividen espacios entre oficinas y baños, los cuales presentan fisuras se recomienda realizar reparaciones; durante la reparación se debe verificar si la fisura afecto solo al pañete o afecta hasta la mampostería y de esta forma de realizar el tratamiento adecuado para cada caso.

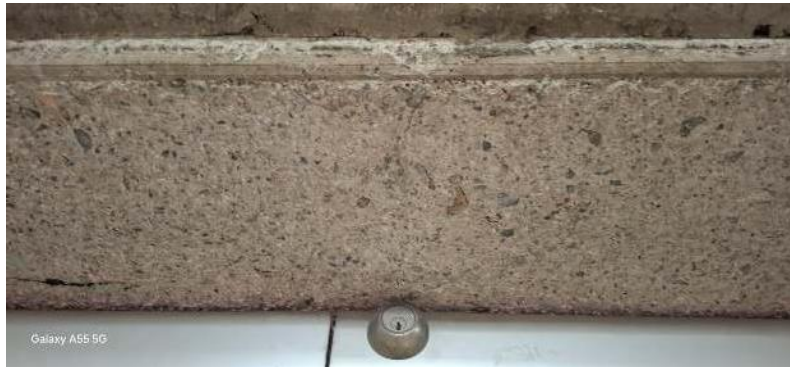
### 4.6. UBICACIÓN: PRIMER PISO - VIGA PUERTA INGRESO INTERNO AL AUDITORIO

**OBSERVACIONES:** Se observa fisura en la cara inferior de la viga de ingreso al auditorio; de acuerdo con la inspección realizada, el elemento que muestra fisura corresponde a un elemento adosado a la viga del sistema de resistencia sísmica, la presencia de estos acabados imposibilita la inspección completa de este elemento estructural.

- 3) Respecto a los elementos de acabado que están adosados a las vigas aéreas en los que se evidenciaron fisuras y agrietamientos, coincidentes en la mayoría de los casos con las dilataciones que se construyeron para un buen funcionamiento de estos, se recomienda anclarlos con anclajes tipo hilti.

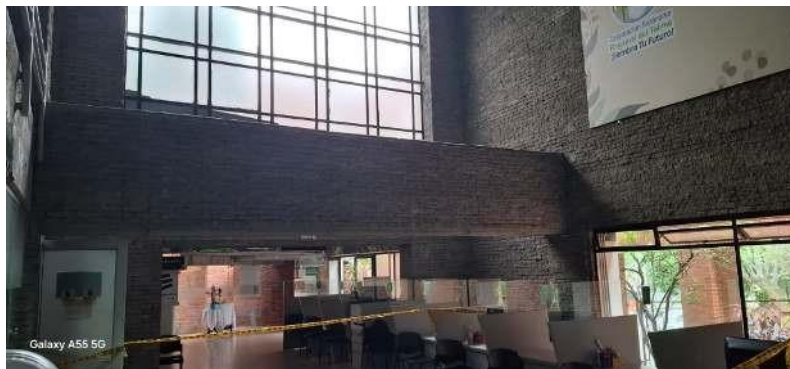
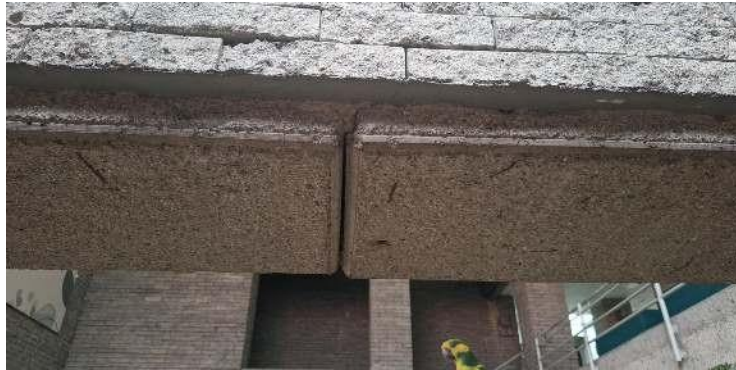
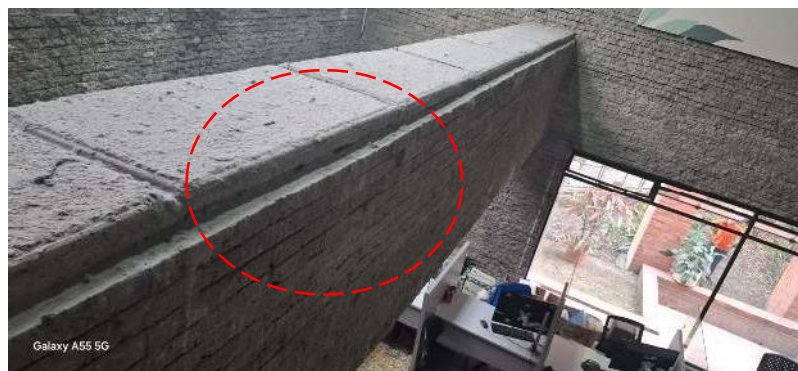
### 4.7. UBICACIÓN: PRIMER PISO - VIGA INGRESO VENTANILLA SUBDIRECCION JURIDICA

**OBSERVACIONES:** Se observan fisuras en la cara inferior de la viga de ingreso a la ventanilla de la subdirección jurídica; de acuerdo con la inspección realizada, el elemento fisurado corresponde a un elemento adosado a la viga de sistema de resistencia sísmica, la presencia de estos acabados imposibilita la inspección completa de este elemento estructural.

En la parte superior de la viga se observa una separación de los recubrimientos en concreto y la viga a la cual se hallan adosados.

Se observa que estos elementos de acabado sufrieron deflexión leve.

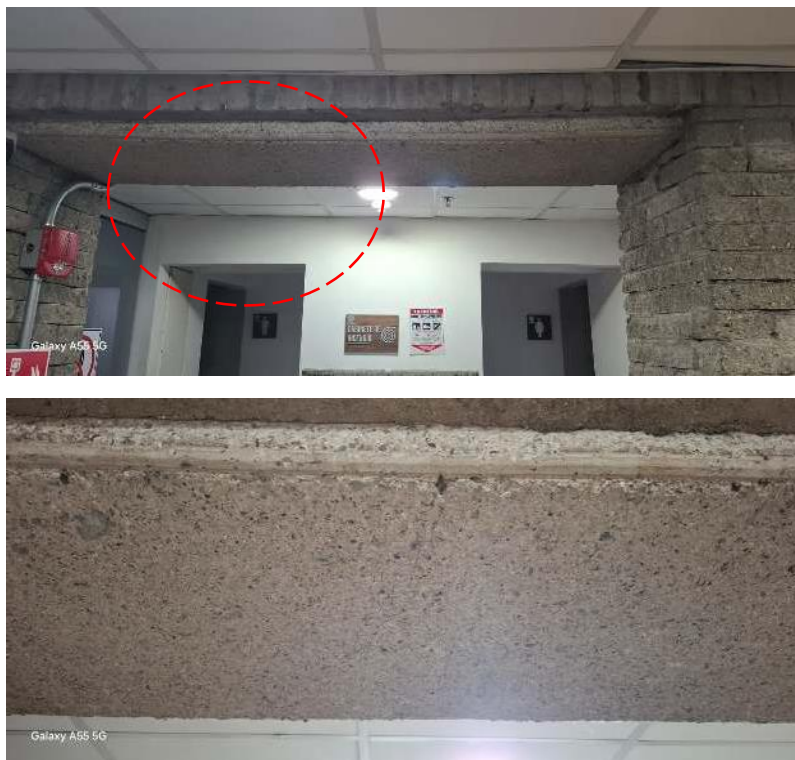
#### 4.8. UBICACIÓN: PRIMER PISO - VIGA INGRESO BAÑOS INTERNOS

**OBSERVACIONES:** Se observa fisura en la cara inferior de viga de ingreso a los baños; de acuerdo con la inspección realizada, el elemento que muestra la fisura corresponde a un elemento adosado a la viga del sistema de resistencia sísmica, al igual que en las lesiones anteriores, la presencia de estos acabados imposibilita la inspección completa del elemento estructural.

Se observa que estos acabados sufrieron deflexión leve.

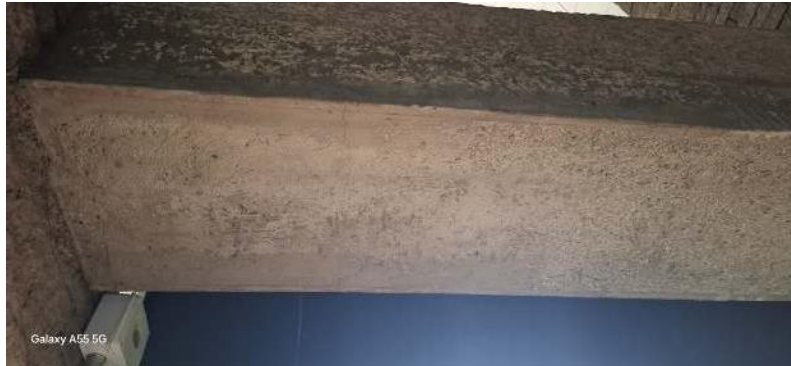
4.9. **UBICACIÓN:** PRIMER PISO - VIGA ESCALERA RECTA  
BAJO ESCALERA

**OBSERVACIONES:** Se observa fisura viga la cual presenta un ancho de 0.4 mm., esta dimensión no ocasiona riesgo de colapso de la viga.

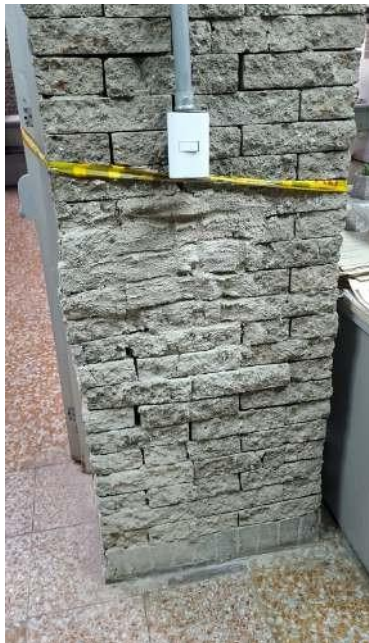
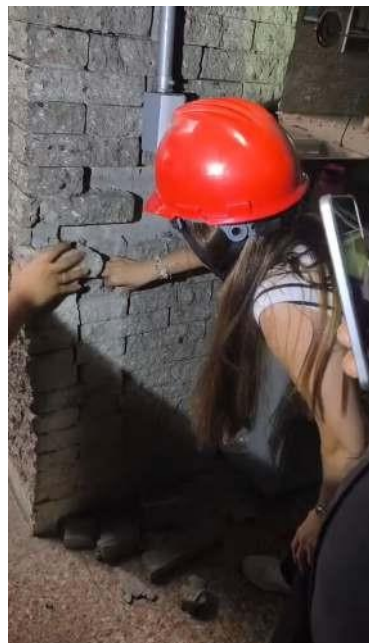
4.10. **UBICACIÓN:** PRIMER PISO – COLUMNA INGRESO  
VENTANILLA SUBDIRECCION JURIDICA.

**OBSERVACIONES:** Se observa que, con el movimiento de la estructura, los elementos que se encontraban adheridos a la columna se despegaron; al retirar estos elementos no se observan fisuras en esta área de la columna.

El material de recubrimiento fue nuevamente instalado.

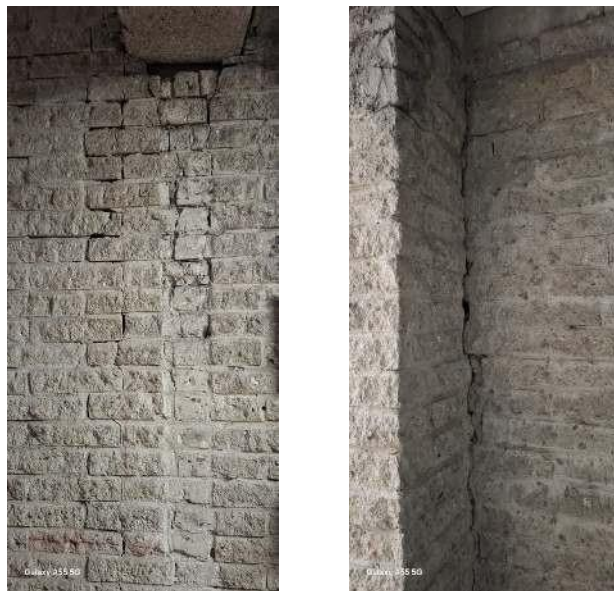
4.11. **UBICACIÓN:** PRIMER PISO – COLUMNA INGRESO SALA DE JUNTAS SUBDIRECCION JURIDICA

**OBSERVACIONES:** Se evidencia que el movimiento de la estructura generó que los muros divisorios que están adosados a las columnas del sistema aporticado se dilataran de las columnas y generaron fisuras en este recubrimiento tipo fachaleta.

- 5) Respecto a los elementos de acabado, tales como fachaletas rusticas que están adheridos a columnas y a muros, se recomiendan realizar un diagnóstico de cada fachaleta para identificar su estado de adherencia actual y en aquellos donde se evidencie desprendimiento se deberá utilizar mortero de reparación epóxico para su reinstalación

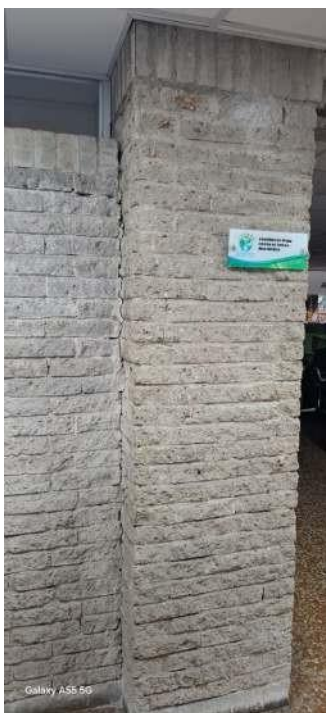
4.12. **UBICACIÓN:** PRIMER PISO – COLUMNA INGRESO SUBDIRECCION JURIDICA.

**OBSERVACIONES:** se evidencia que el movimiento de la estructura generó que los muros divisorios que están adosados a las columnas del sistema a porticado se dilataran de las columnas y generaran fisuras de los elementos de acabado adheridos a muros y columnas (fachaleta rustica)

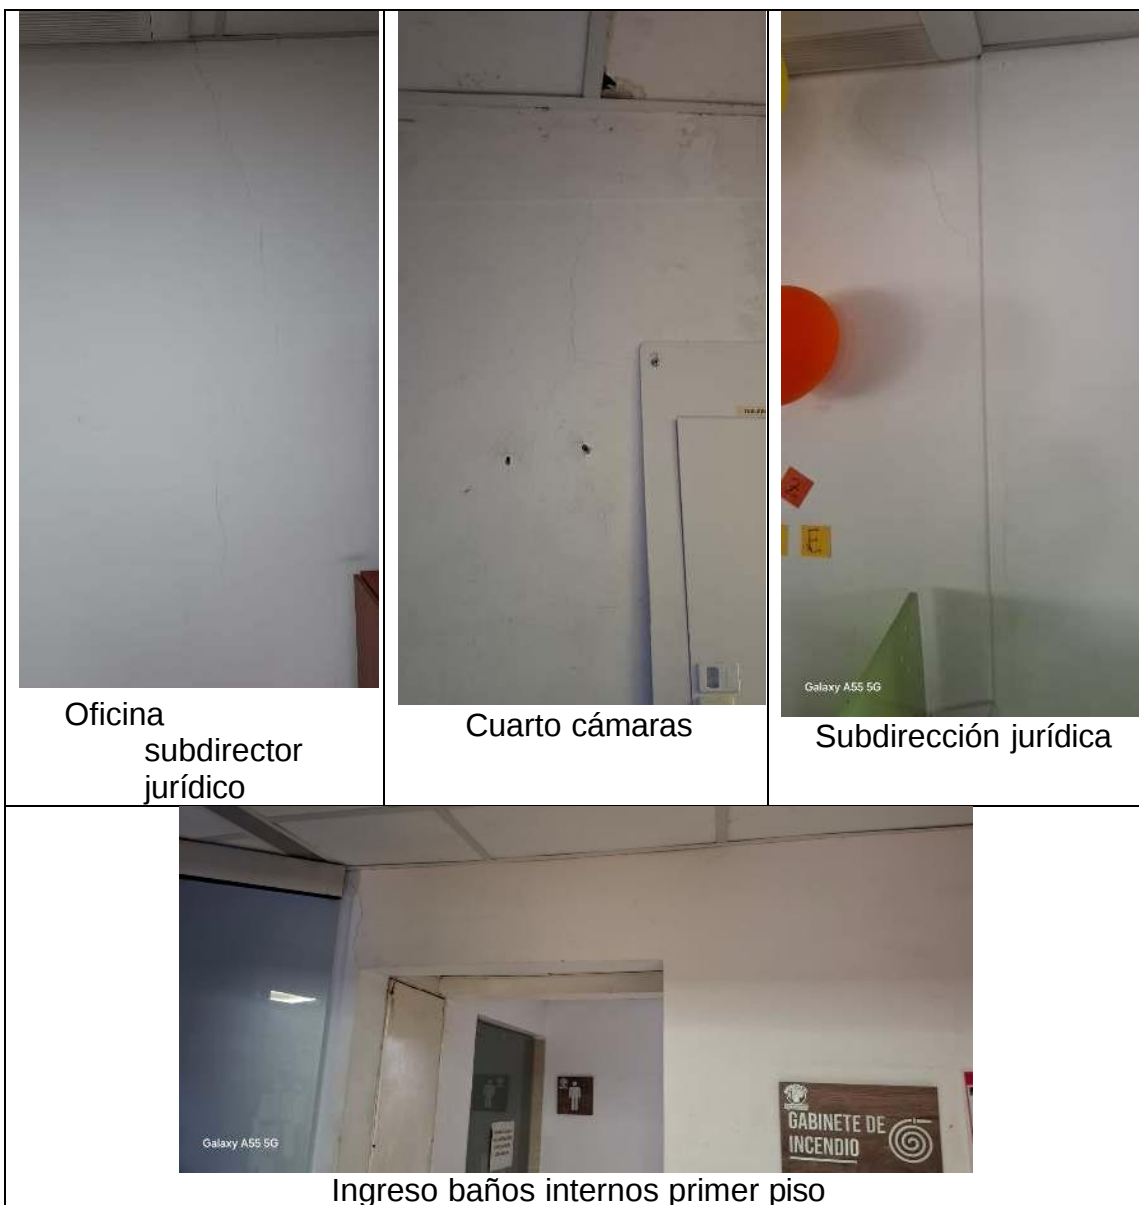
**4.13. UBICACIÓN: PRIMER PISO – MUROS DIVISORIOS  
EN MAMPOSTERIA NO ESTRUCTURAL**

**OBSERVACIONES:** Se observan fisuras sobre un muro no estructural que sirve de división. Como general, se puede identificar la aparición de este tipo de fisuras en la mampostería no estructural correspondiente a muros divisorios.

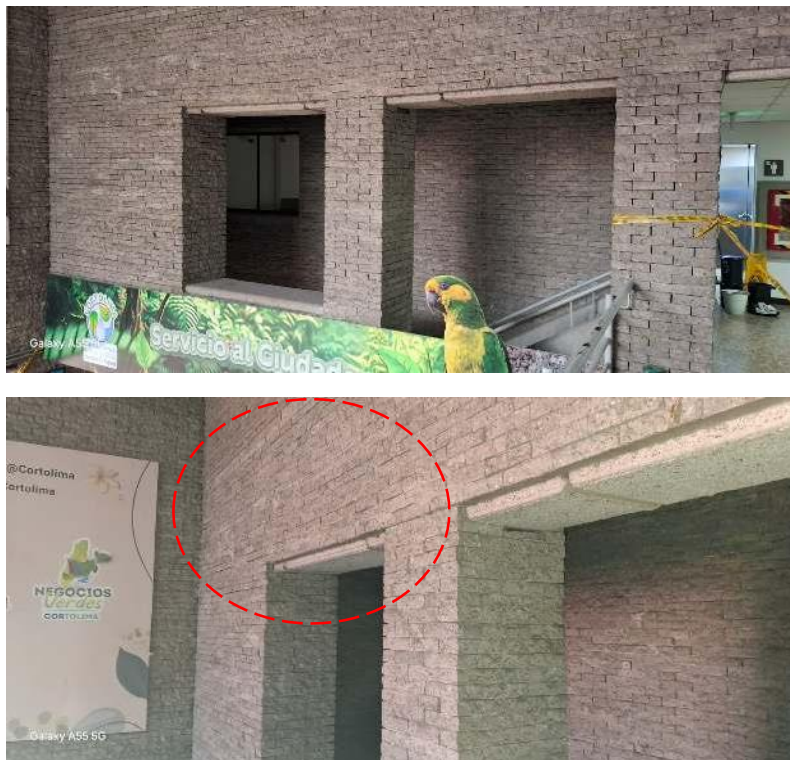
### 4.14. **UBICACIÓN:** SEGUNDO PISO – ESCALERA RECTA INGRESO AL SEGUNDO PISO, VIGAS

**OBSERVACIONES:** se observa una deflexión leve del elemento de acabado adherido a la cara inferior de la viga; de acuerdo con la inspección realizada, este elemento muestra una dilatación entre las diferentes secciones que lo componen; la presencia de este elemento de acabado no permite determinar si existe una lesión tipo fisura en la cara inferior de la viga

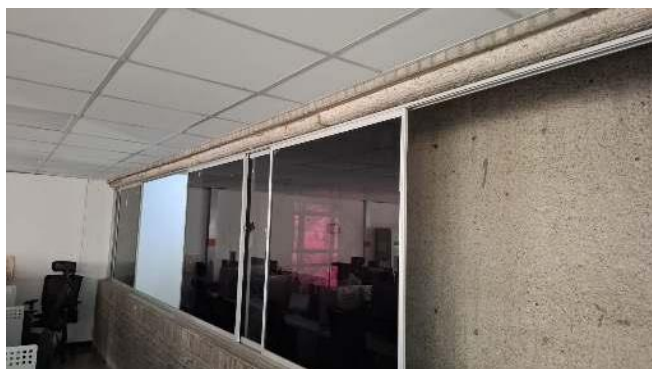
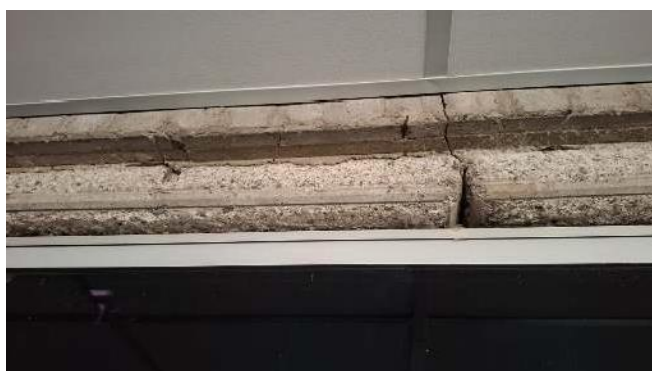
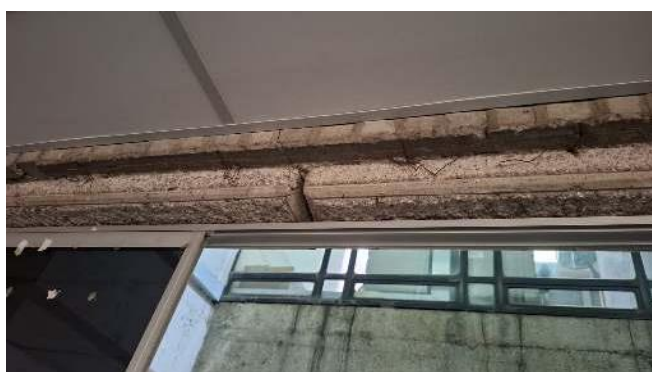
### 4.15. **UBICACIÓN:** SEGUNDO PISO – VENTANAS VISTA INTERIOR SUBDIRECCION DE ADMINISTRACION DE RECURSOS NATURALES.

**OBSERVACIONES:** Se evidencia la dilatación en las losas de acabado bajo las vigas; la presencia de este elemento de acabado no permite determinar si existe una lesión tipo fisura en la cara inferior de la viga

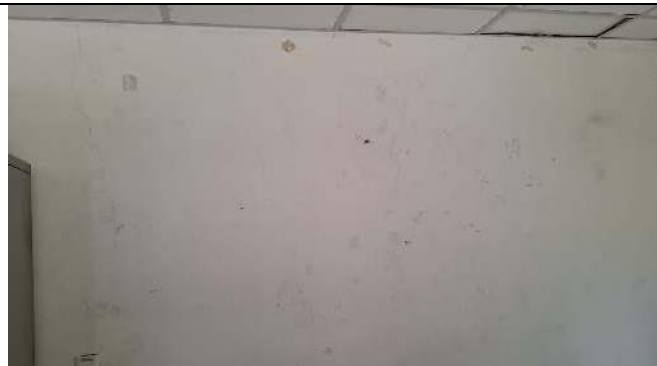
Coordinación evaluación SARN

**OBSERVACIONES:** Se observan fisuras sobre los muros no estructurales que sirven de elementos de división para los diferentes espacios. Como generalidad se puede identificar la aparición de este tipo de fisuras en la mampostería no estructural.

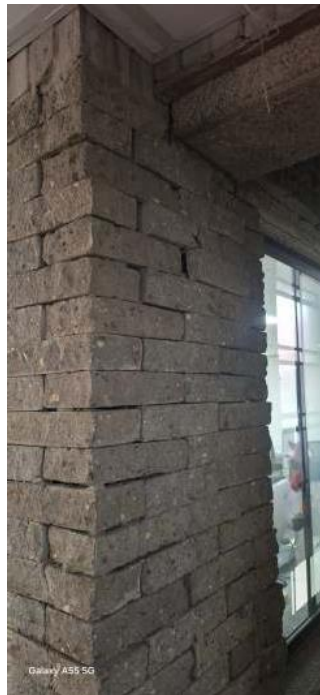
### **4.17. UBICACIÓN: TERCER PISO – COLUMNA ESCALERAS DE CARACOL**

**OBSERVACIONES:** Se observa que, con el movimiento de la estructura, los elementos que se encontraban adheridos se despegaron.

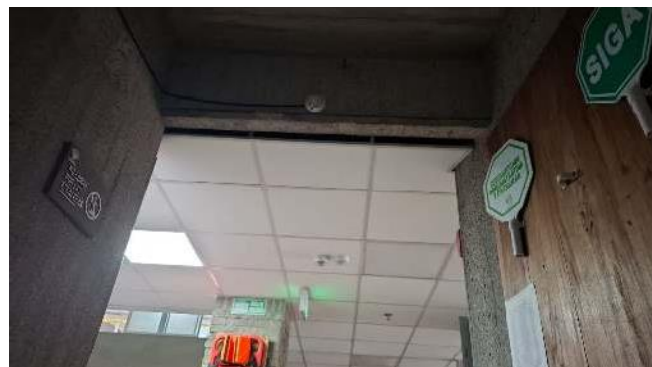
### **4.18. UBICACIÓN: TERCER PISO – INGRESO ESCALERA DE CARACOL**

**OBSERVACIONES:** Se observa que los soportes del cielo raso se desprendieron parcialmente de la viga.

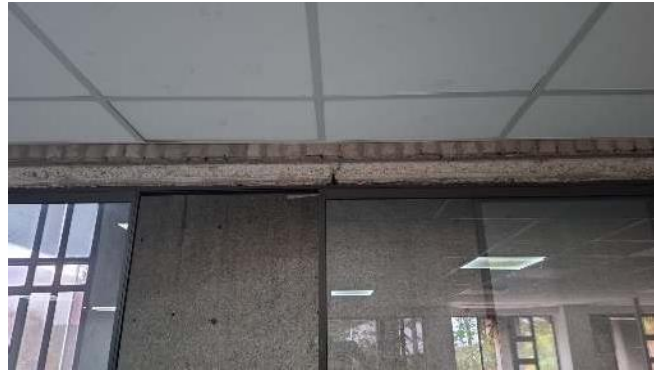
**4.19. UBICACIÓN:** TERCER PISO – VENTANAS INTERNAS  
GESTION FINANCIERA

**OBSERVACIONES:** Se evidencian fisuras en los recubrimientos en concreto de las vigas aéreas, la presencia de estos elementos de acabado no permite determinar si existe una lesión tipo fisura en la cara inferior de la viga

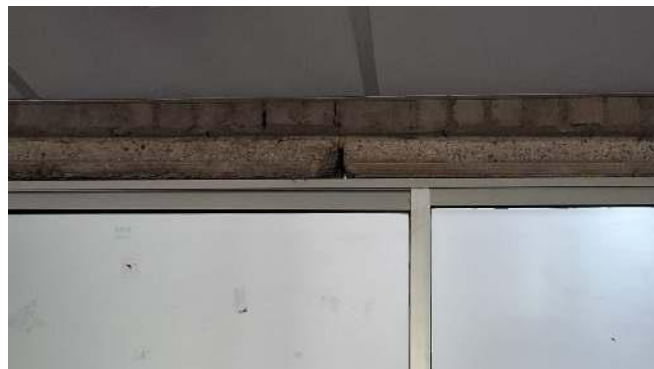
**4.20. UBICACIÓN:** TERCER PISO – VENTANAS INTERNAS  
OFICINA PLANEACION

**OBSERVACIONES:** Se evidencian fisuras en los recubrimientos en concreto de las vigas aéreas, la presencia de este elemento de acabado no permite determinar si existe una lesión tipo fisura en la cara inferior de la viga

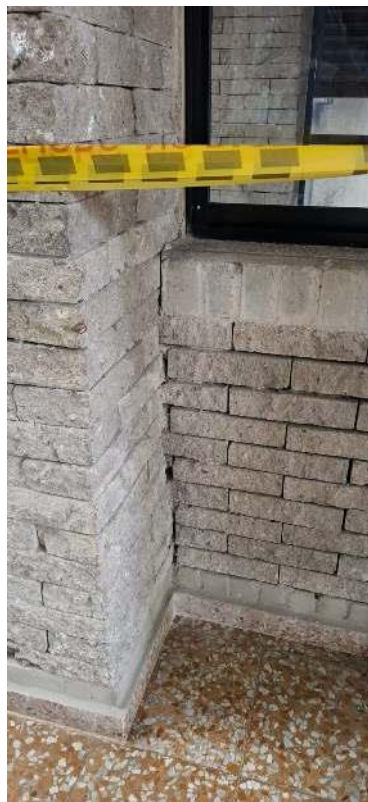
### **4.22. UBICACIÓN: CUARTO PISO – ANTEPECHO VENTANALES EN INGRESO A DIRECCION.**

**OBSERVACIONES:** Se evidencia que el movimiento de la estructura generó que el muro de antepecho, adosado a las columnas del sistema aporticado, presente una dilatación en la unión con la columna.

- 6) En cuanto a los antepechos del cuarto piso, se verifico con un escáner de armaduras que no presentaban dovelas de confinamiento y por tanto debe realizarse el procedimiento plasmado en el numeral 4 en cuanto a la fachaleta.

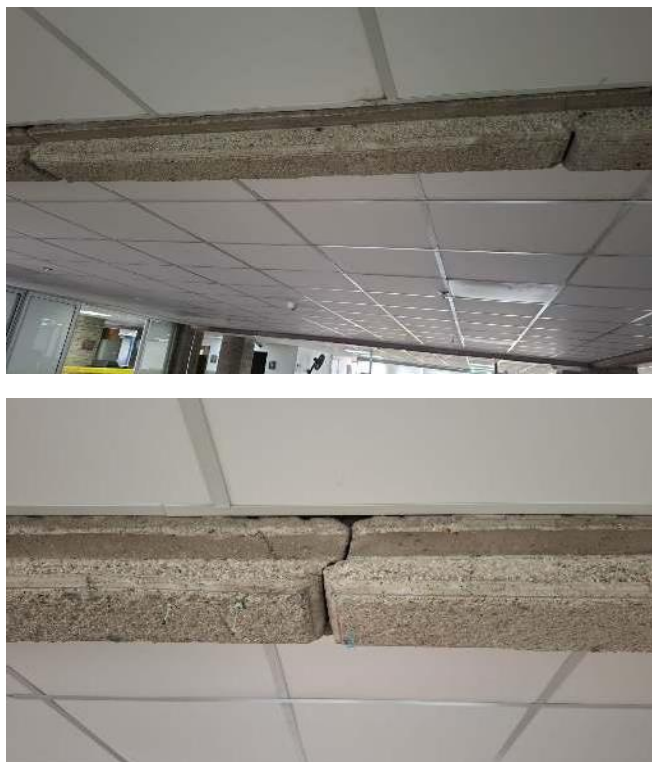
**4.23. UBICACIÓN:** CUARTO PISO – VIGUETAS RECEPCION  
OFICINA DIRECCION

**OBSERVACIONES:** Se evidencian fisuras en los recubrimientos en concreto de las vigas aéreas, la presencia de este elemento de acabado no permite determinar si existe una lesión tipo fisura en la cara inferior de la viga.

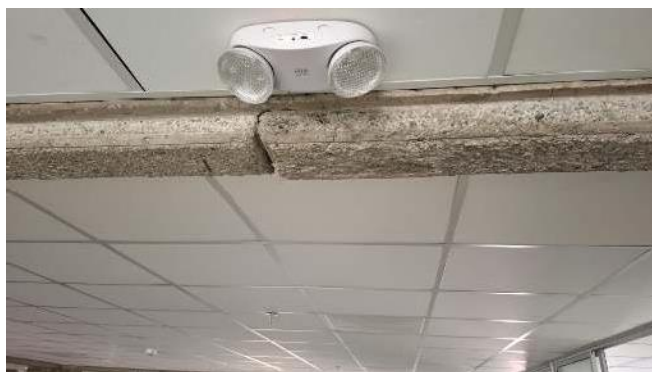
**4.24. UBICACIÓN:** CUARTO PISO – VIGUETAS HALL  
PLANIFICACION, VANO HACIA INTERIOR

**OBSERVACIONES:** Se evidencian fisuras en los recubrimientos en concreto de las vigas aéreas, la presencia de este elemento de acabado no permite determinar si existe una lesión tipo fisura en la cara inferior de la viga.

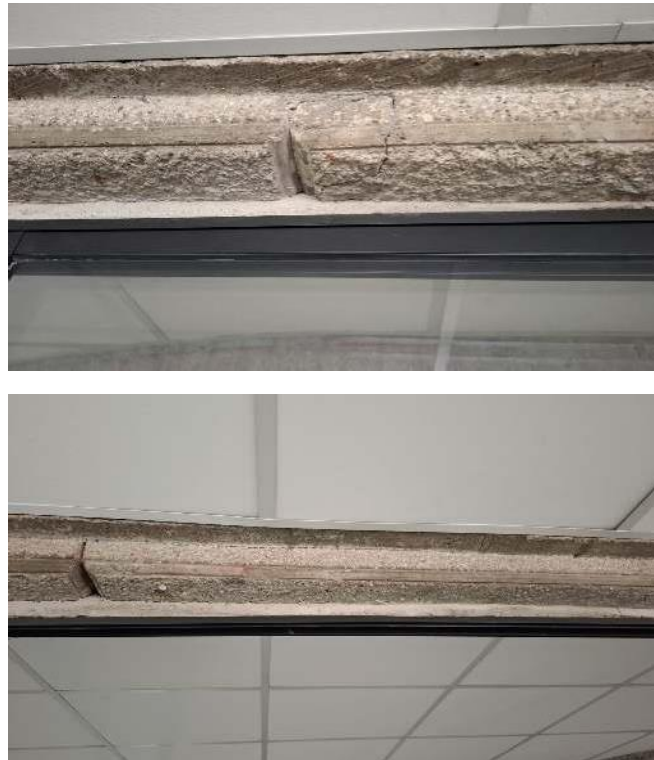
**4.25. UBICACIÓN:** CUARTO PISO – VIGUETAS VENTANAS INTERNAS OFICINAS PLANIFICACION

**OBSERVACIONES:** Se evidencian fisuras en los recubrimientos en concreto de las vigas aéreas, la presencia de este elemento de acabado no permite determinar si existe una lesión tipo fisura en la cara inferior de la viga.

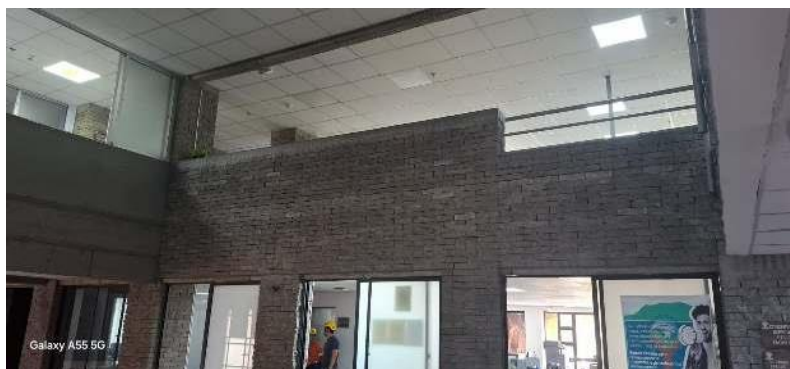
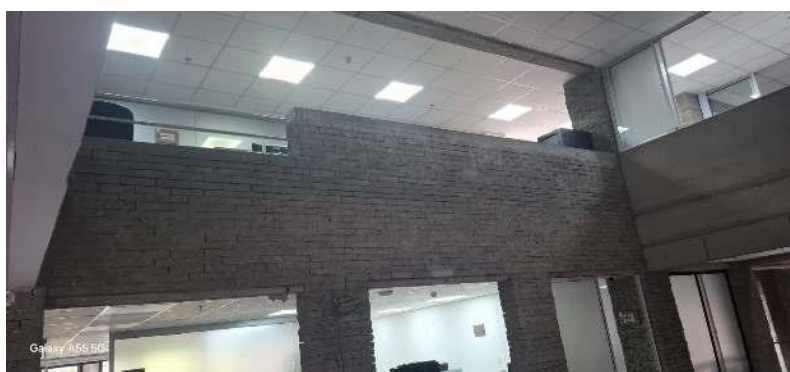
**4.26. UBICACIÓN:** CUARTO PISO – ANTEPECHO RECEPCION DIRECCION Y PASILLO PLANIFICACION.

**OBSERVACIONES:** Se evidencia afectación a la fachaleta rustica que está instalada en los antepechos del cuarto piso, posiblemente ocasionada por movimiento de estos muros.

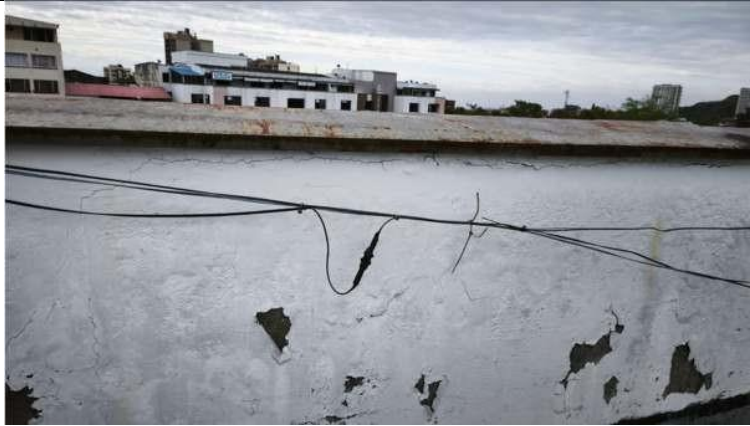
Antepechos en cubierta fisurados

- 8) Para los antepechos de cubierta en la terraza que presentaren fisuras, se recomienda realizar las reparaciones correspondientes y, cuando sea necesario, confinarlos mediante columnetas y vigas de confinamiento en concreto reforzado, debidamente ancladas a la estructura existente y de acuerdo con las condiciones particulares de la edificación.

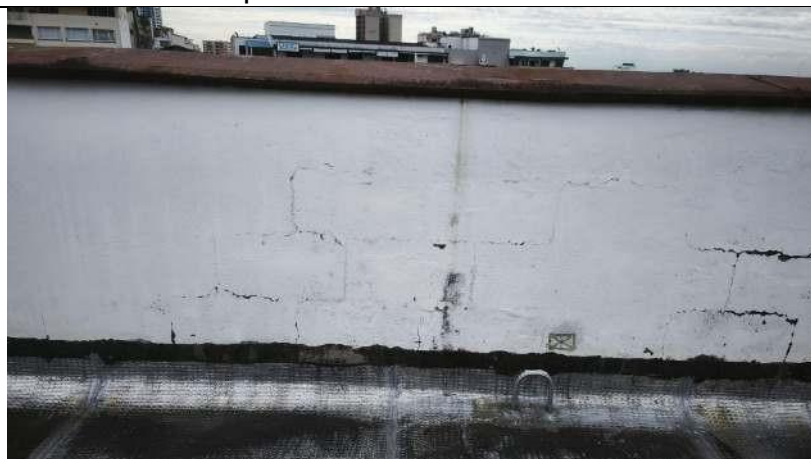
Antepechos con grietas en la mampostería
