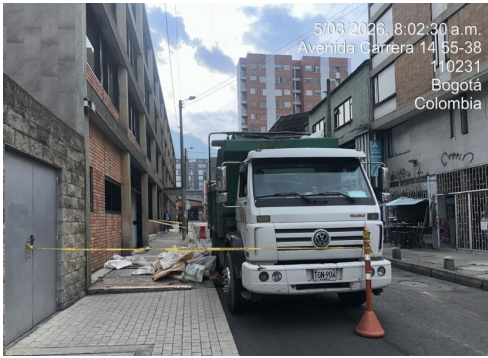
| 1.Imagen: Retiro de RCD. | 2.Imagen: Adecuación del acopio de residuos. | 3. Imagen: Retiro de vidrio. |

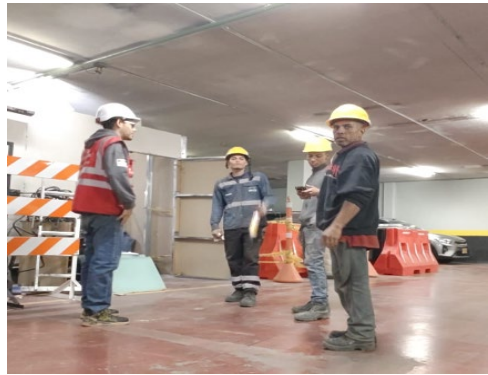
| 3.Imagen:Charla de seguridad. | 4.Imagen: Delimitación del area. | 5.Imagen: Uso adecuado de EPP del personal de obra. |

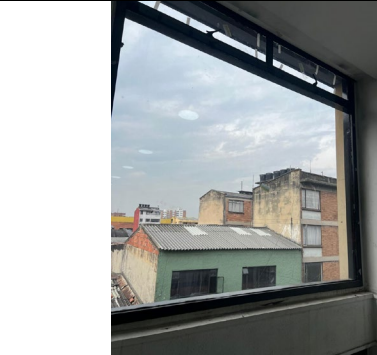
| 1.Imagen: Cambio de vidrios. | 2.Imagen: Cambio de vidrios. | 3.Imagen: Instalacion de basculantes. |

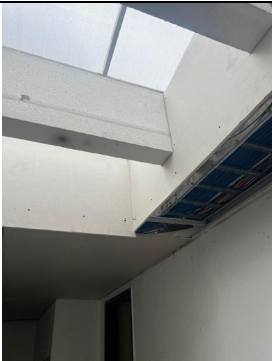
| 4.Imagen: Instalacion de cielo raso | 5.Imagen: Aplicación de estuco. | 6.Imagen: Instalacion de biseles |

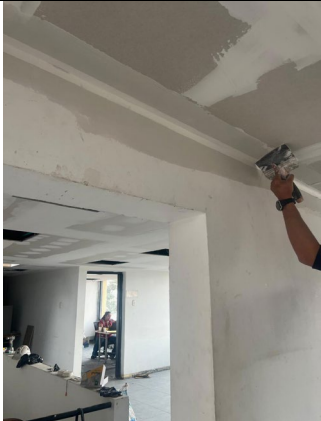
| 7.Imagen: Aplicación de estuco. | 8.Imagen: Sobre piso. | 9. Imagen: Instalacion de cielo raso. |
