## INFORME DE DIAGNÓSTICO

| Proyecto: | CONSTRUCCIÓN DE ALCANTARILLAS EN ZONA RURAL DEL MUNICIPIO DE SARAVENA, DEPARTAMENTO DE ARAUCA |
| Fecha elaboración: | Julio de 2025 |

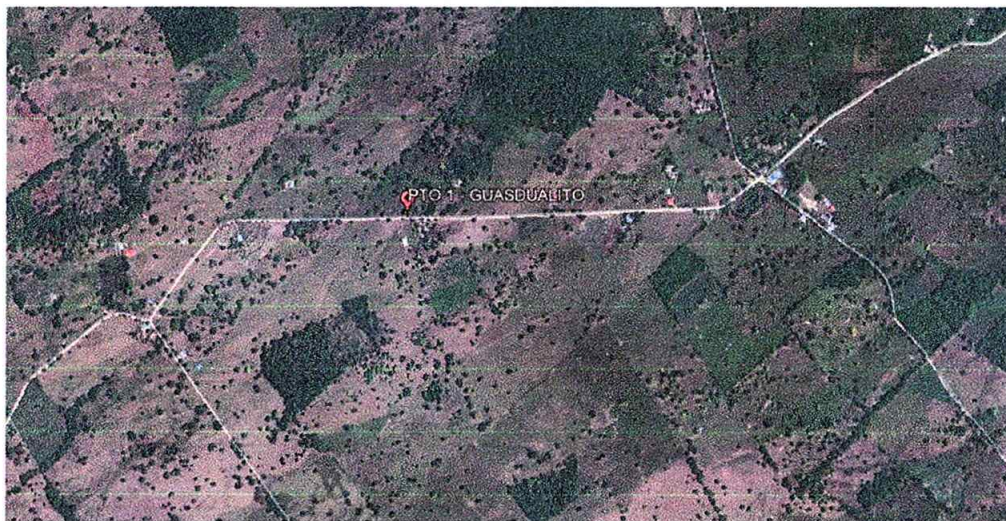
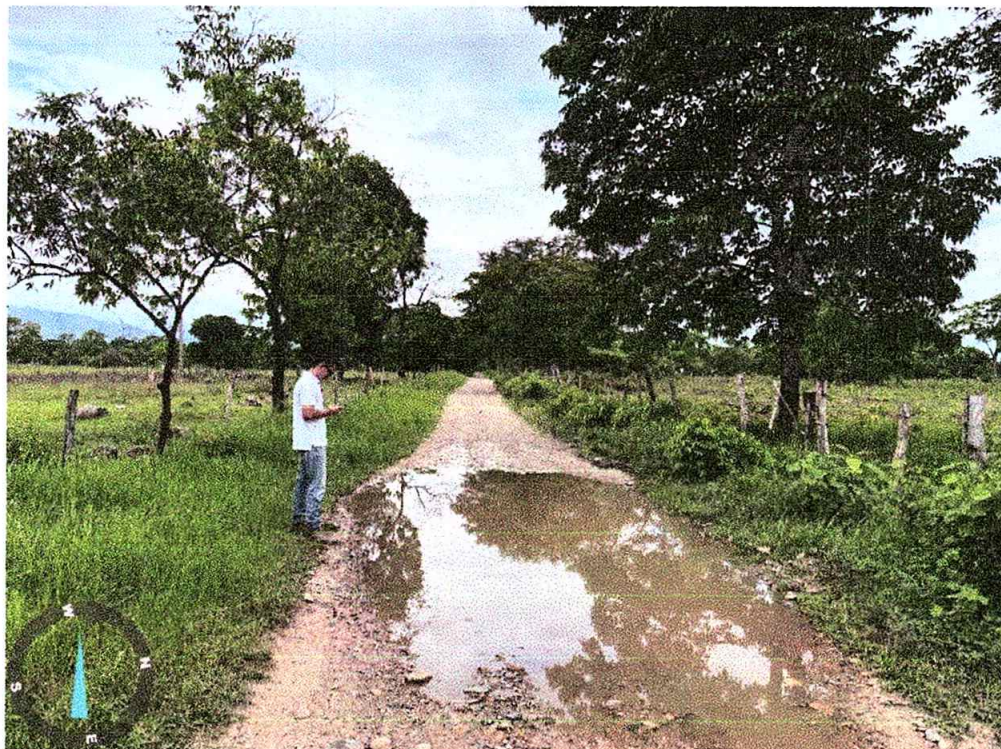
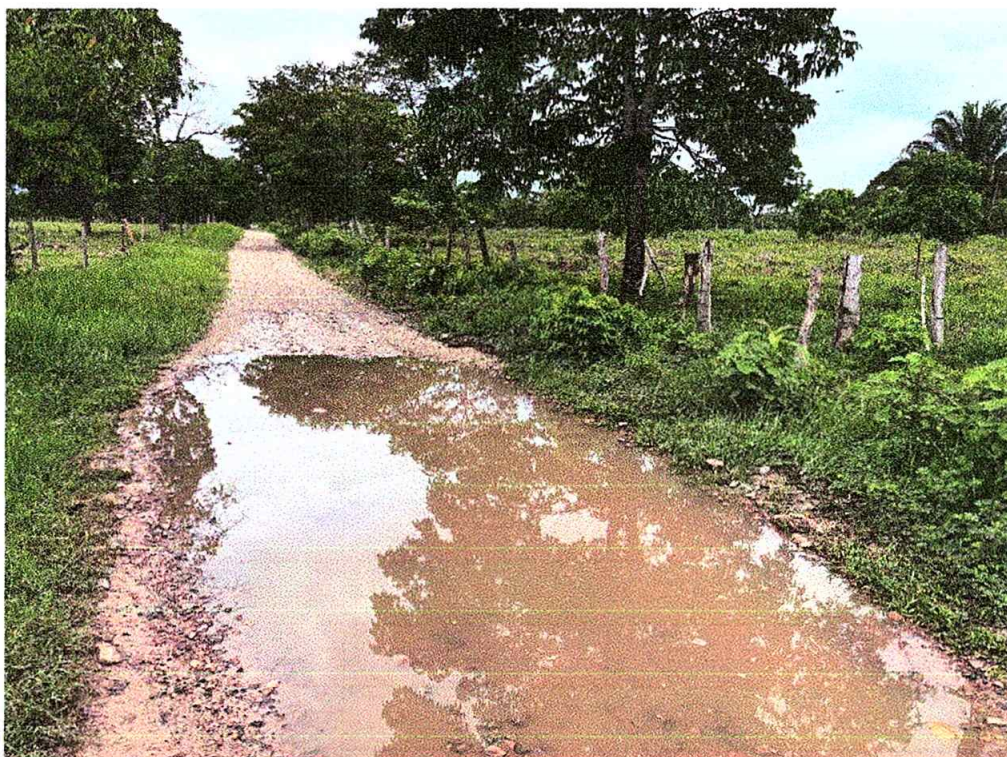
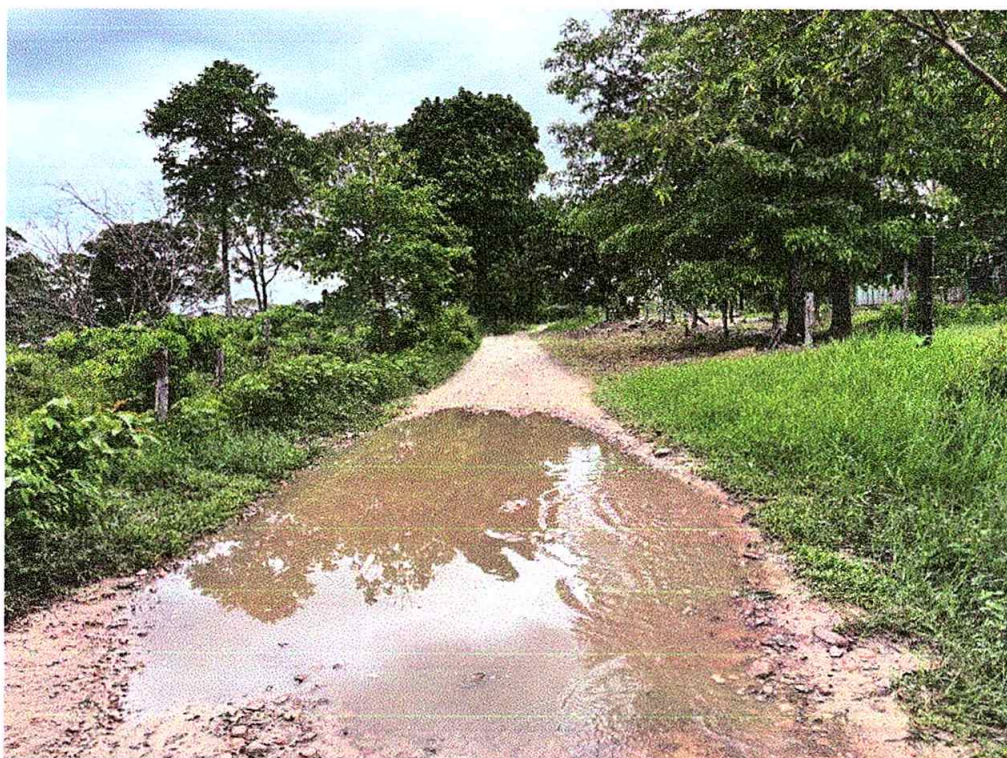
***Ilustración 2. Punto de intervención Vereda Guas dualito***

El tramo de la vía está conformado por afirmado granular que presenta deterioro y pérdida de capacidad portante. Se evidencia acumulación de agua en superficie debido a la ausencia de obras de drenaje transversal que permitan evacuar el flujo. En temporada de lluvias se generan encharcamientos que reducen la transitabilidad de motocicletas, bicicletas y vehículos, además de acelerar la erosión lateral y el deterioro de la vía. Esto afecta directamente la movilidad de la comunidad y el transporte de productos agrícolas.

Se requiere la implementación de una obra de arte (alcantarilla) que garantice el adecuado manejo de las aguas de escorrentía y preserve la estabilidad del tramo vial. La tipología y diseño deberán definirse en estudios posteriores de carácter hidráulico, topográfico y estructural.

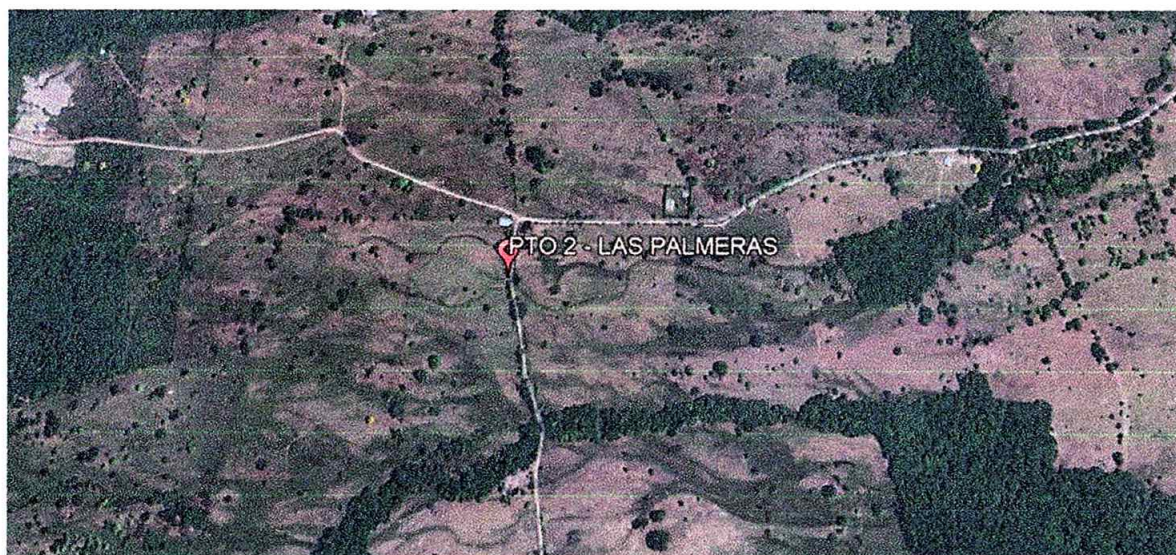
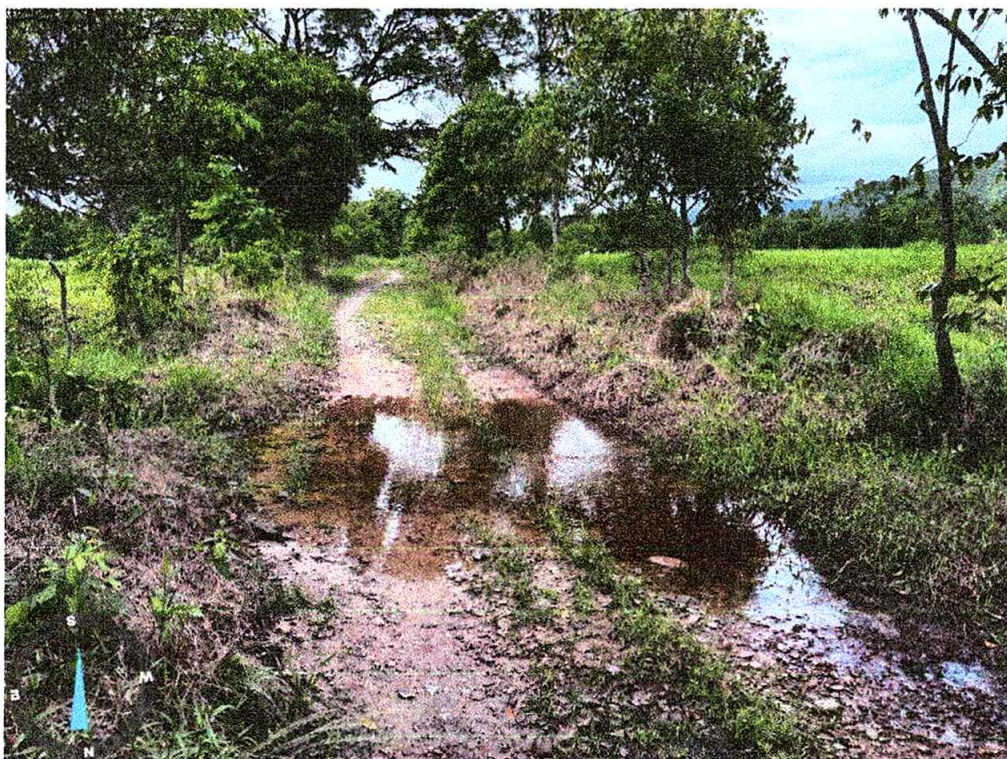
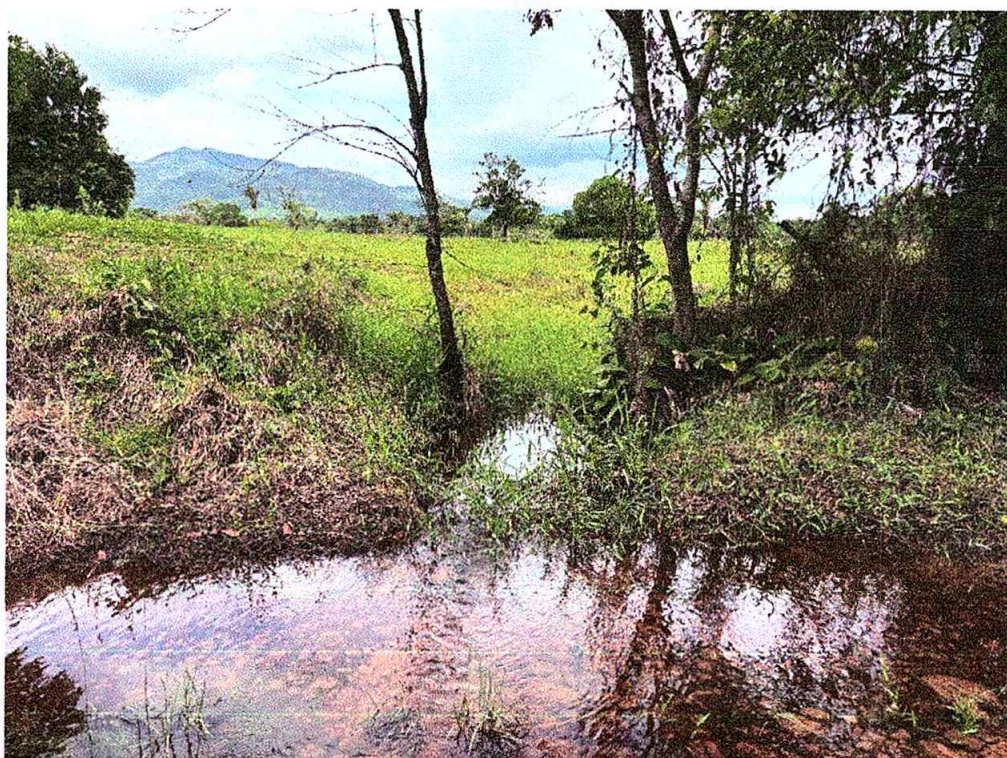
***Ilustración 3. Punto de intervención Vereda las Palmeras***

Durante la visita técnica se evidenció un tramo de la vía terciaria con afectaciones causadas por la acumulación de agua superficial producto de la deficiencia en el drenaje lateral y transversal. El material de afirmado presenta desgaste y pérdida de capacidad estructural, lo que genera encharcamientos permanentes que dificultan el tránsito vehicular y peatonal, especialmente en época de lluvias.

Se identificó que el cauce natural de escorrentía no cuenta con obras de drenaje que permitan el adecuado manejo de las aguas, ocasionando erosión localizada en los bordes de la vía y riesgo de deterioro progresivo de la superficie de rodadura. Esta condición limita la transitabilidad y afecta la comunicación de la comunidad rural con las demás veredas y el casco urbano.

La construcción de una alcantarilla en este punto se considera prioritaria para canalizar los caudales que cruzan la vía, prevenir el avance de la erosión y garantizar la durabilidad de la infraestructura vial.

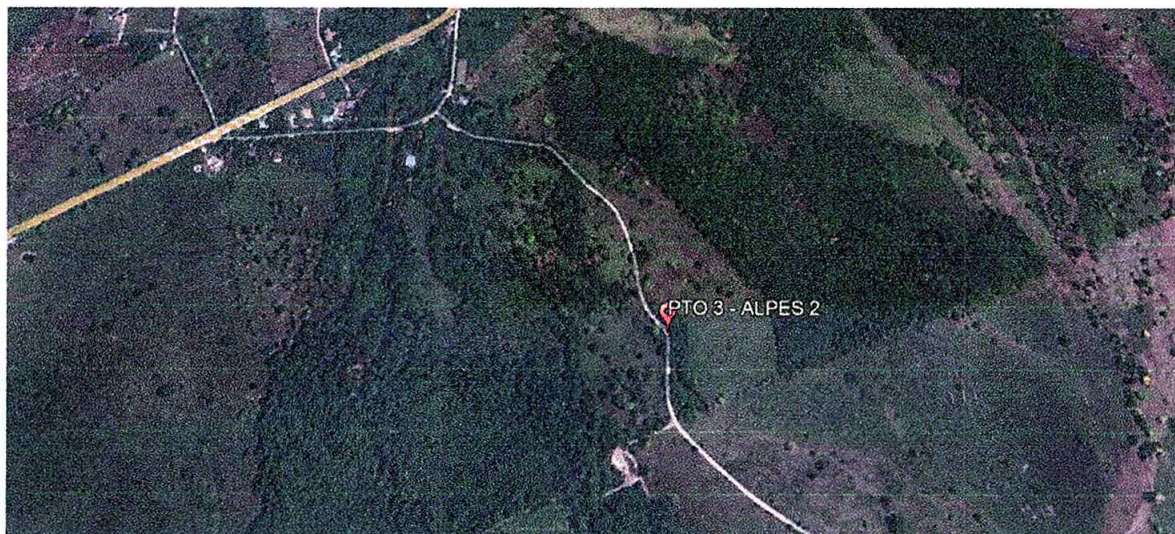
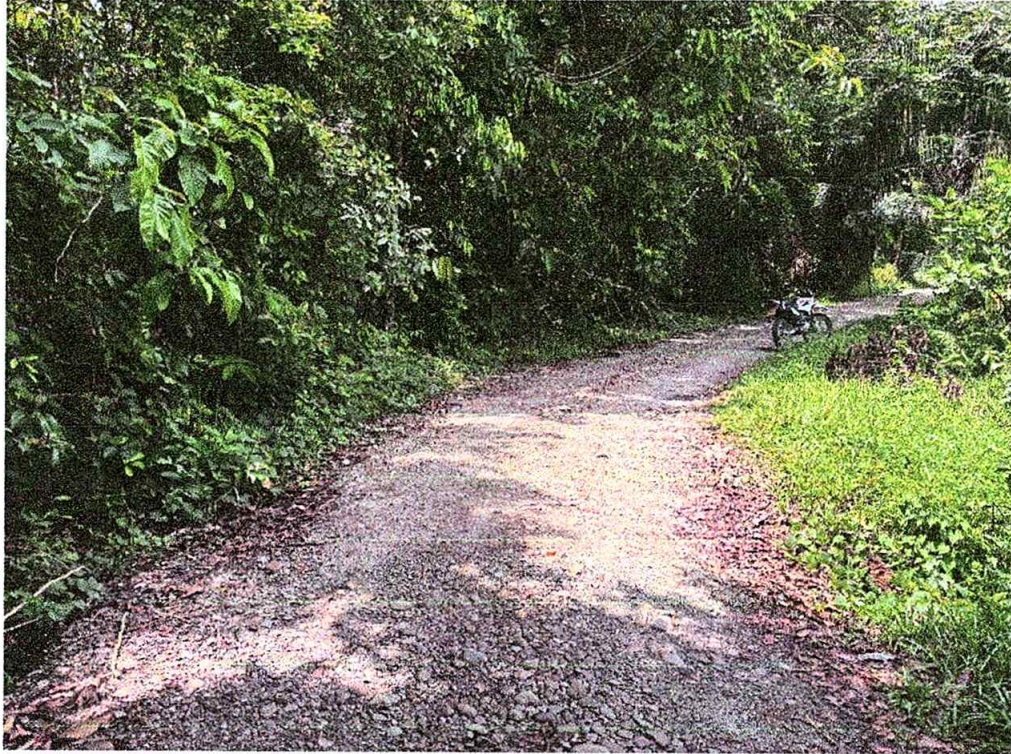
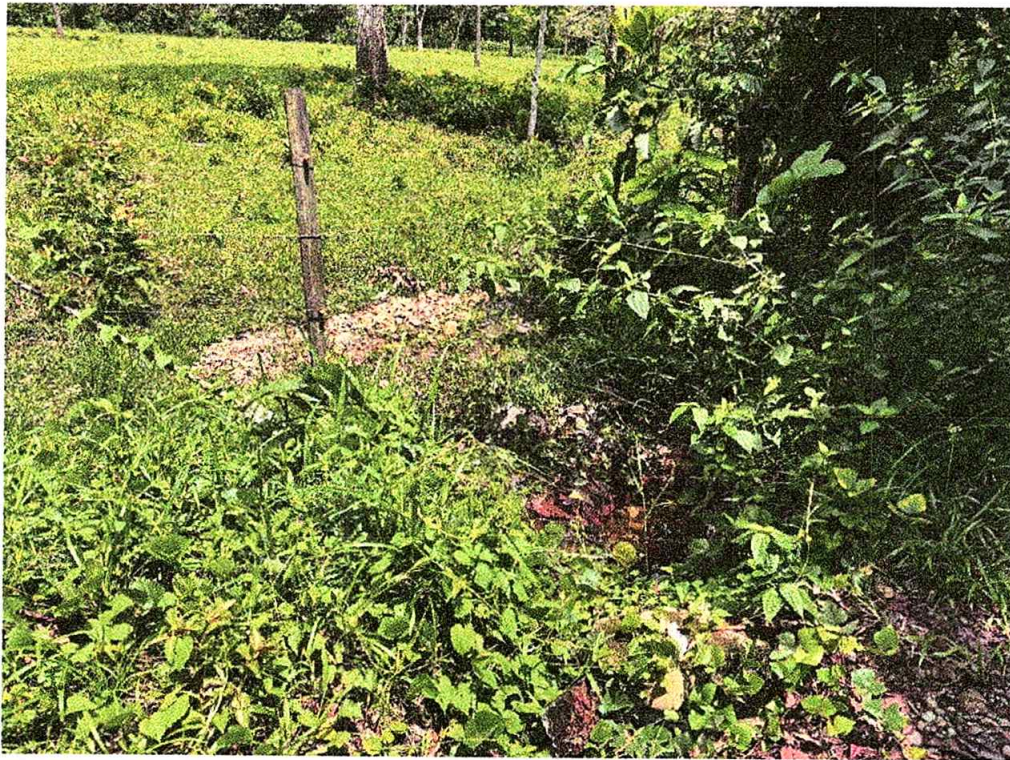
***Ilustración 4. Punto de intervención Vereda Alpes 2***

En este sector no se evidencia acumulación de agua en las condiciones actuales de verano; sin embargo, de acuerdo con los testimonios de la comunidad y las observaciones en campo, durante la temporada de lluvias la vía se vuelve intransitable debido a la presencia de caudales que atraviesan la carretera. Actualmente se identificó una obra de drenaje artesanal construida con llantas, la cual resulta insuficiente y precaria para garantizar la durabilidad y seguridad de la vía.

La falta de un sistema de drenaje adecuado ha generado problemas de socavación en la capa de afirmado y limitaciones significativas en la transitabilidad, afectando la movilidad de los habitantes y el transporte de productos agrícolas de la vereda hacia el casco urbano.

Por lo anterior, se considera necesaria la construcción de una alcantarilla en este punto, que permita manejar de manera eficiente los caudales en épocas de lluvia y brindar mayor estabilidad y funcionalidad a la vía terciaria.
