**ALCALDÍA DE VILLANUEVA CASANARE**  
**CONTRATACIÓN PÚBLICA**  
**INFORME TECNICO**

**DIAGNÓSTICO DE INFRAESTRUCTURA VIAL**

**VILLANUEVA CASANARE**  
**MAYO 2026**

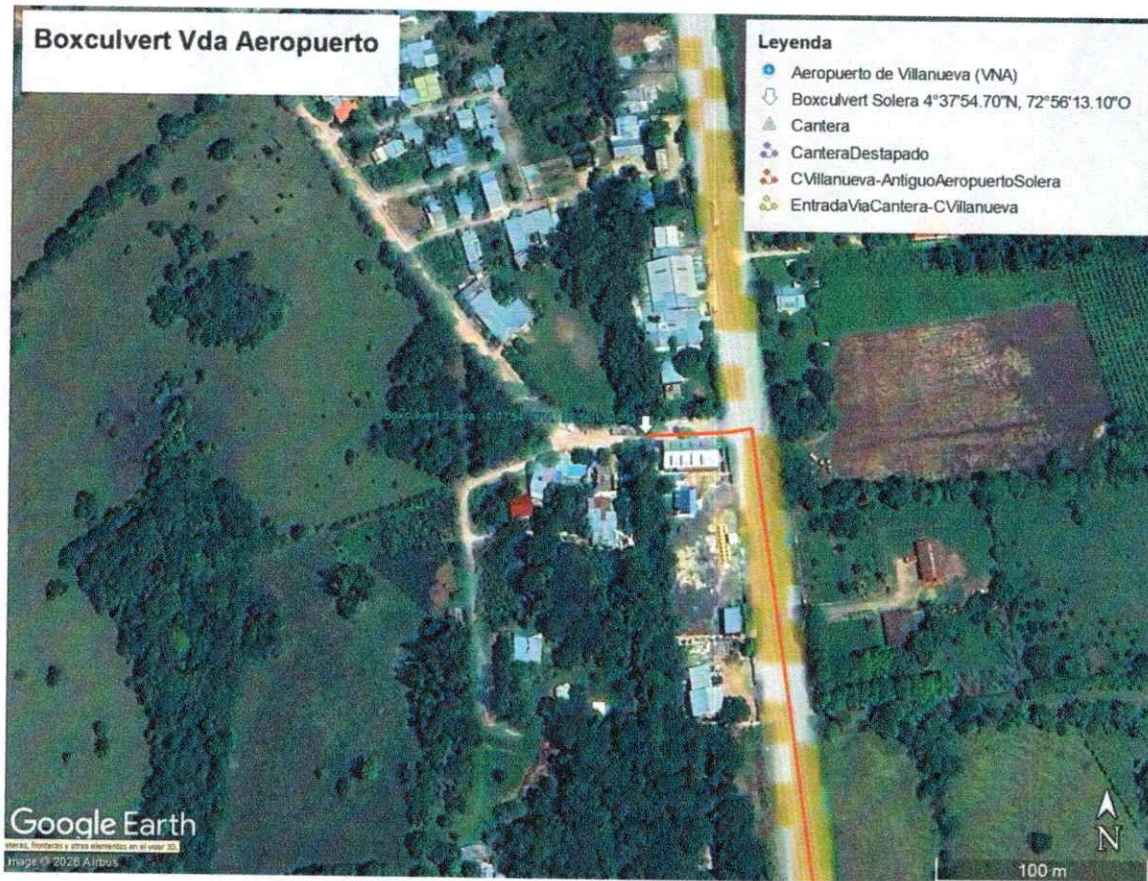
Ilustración 3. Google Earth. "Box culvert". Visto el 5 de mayo de 2026.

Se evidencia el estado general del box culvert de 1.50x 1.50 metros que presenta una longitud transversal de 6.00 metros.

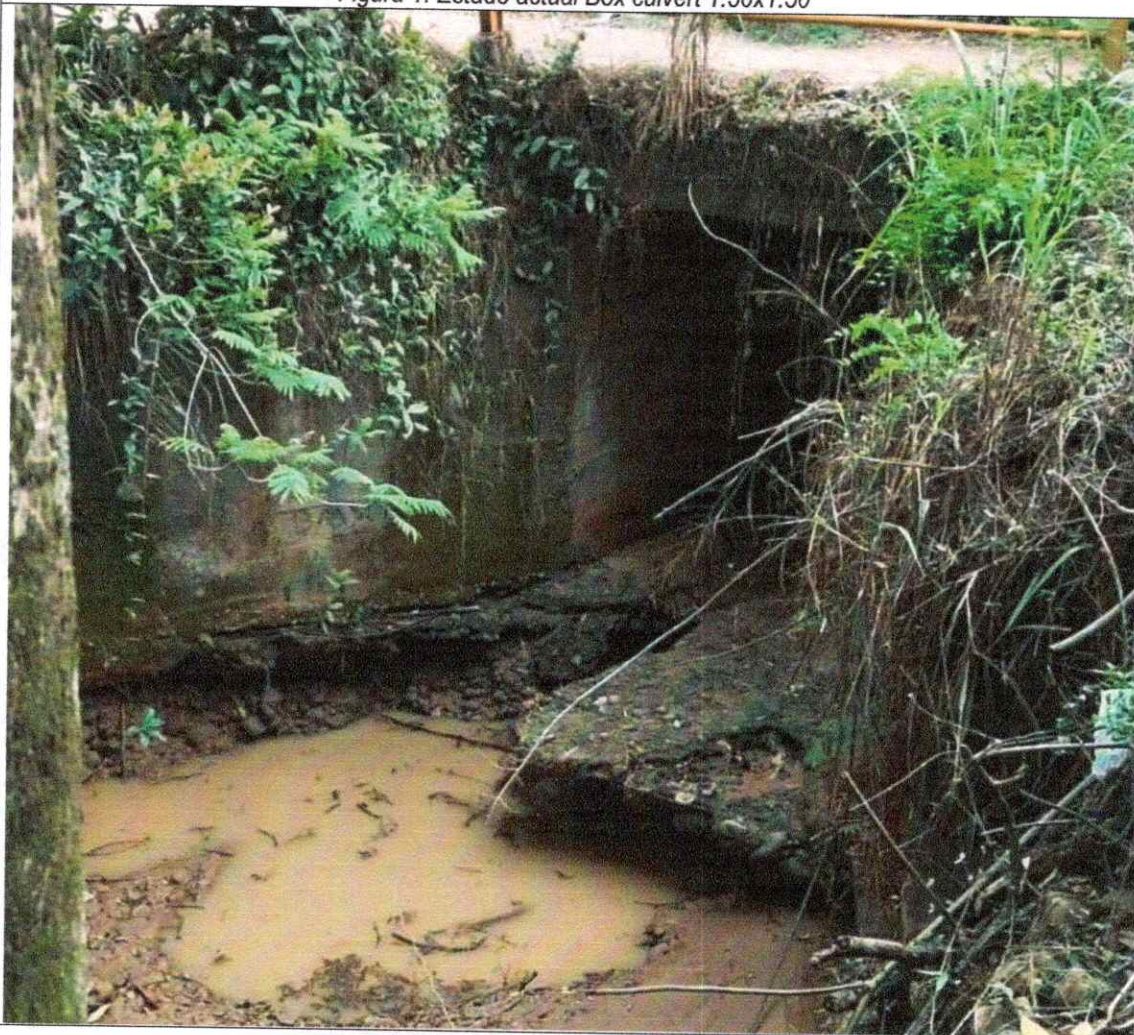
Figura 1. Estado actual Box culvert 1.50x1.50

La principal problemática identificada es la fuerte socavación generada por la fuerza de la escorrentía en épocas de lluvias. Esta dinámica hidráulica ha provocado la pérdida de la solera aguas abajo en la zona del descole de la estructura. La falta de protección en esta zona deja vulnerable la cimentación del cajón ante eventos de precipitación futuros.

Perdida parcial de la Solera de descole

- Pérdida severa de la placa de fondo (solera) en la salida de la estructura.
- El material de la solera original fue arrastrado por la corriente; se estima que más de tres cuartos (75%) de esta se ha perdido.
- Alteración del cauce natural en el punto de descarga debido a la remoción de material por socavación local.

El daño crítico es de carácter hidráulico-erosivo, restringido a la zona del descole, donde la escorrentía ha destruido más del 75% de la solera.

Es imperativo ejecutar la reconstrucción de la solera con una llave de corte (dentellón). De postergarse esta reparación técnica, la progresión de la socavación hacia aguas arriba comprometerá la cimentación del cajón principal, induciendo a futuro las fallas estructurales que hoy afortunadamente no existen.
