## INFORME DE DIAGNÓSTICO

| Proyecto: | ADECUACIÓN Y MEJORAMIENTO DE LA INFRAESTRUCTURA FÍSICA DE LAS INSTITUCIONES EDUCATIVAS DEL MUNICIPIO DE SARAVENA, DEPARTAMENTO DE ARAUCA. |
| Elaboró: | Cristian Ricardo Somosa Pabón<br>Profesional de Apoyo SPIM |
| Fecha elaboración: | Julio de 2026 |

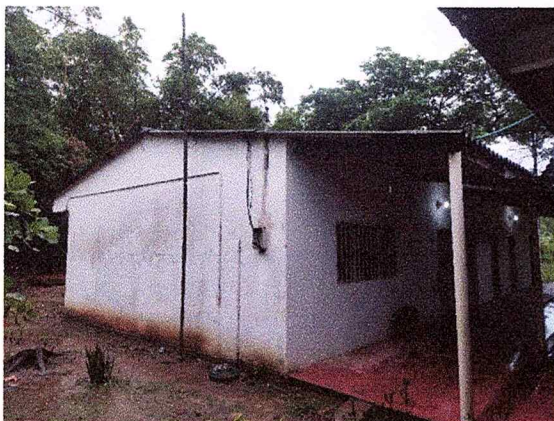
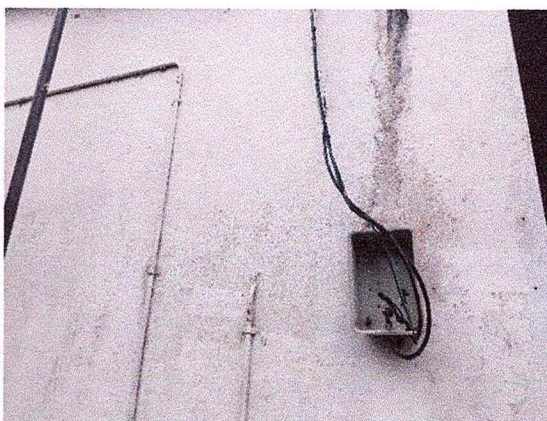
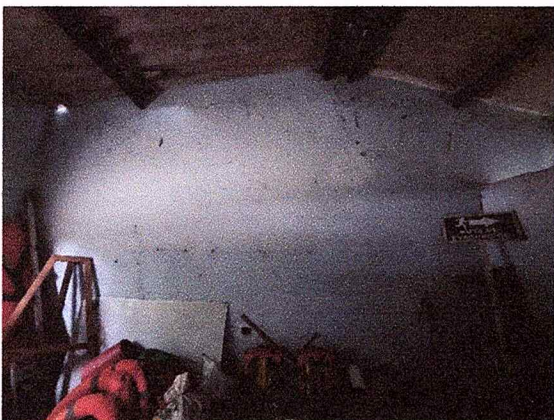
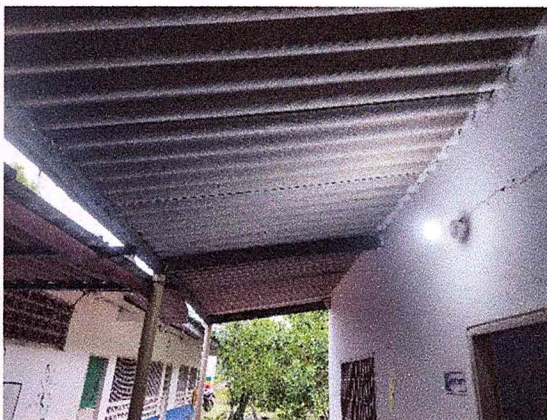
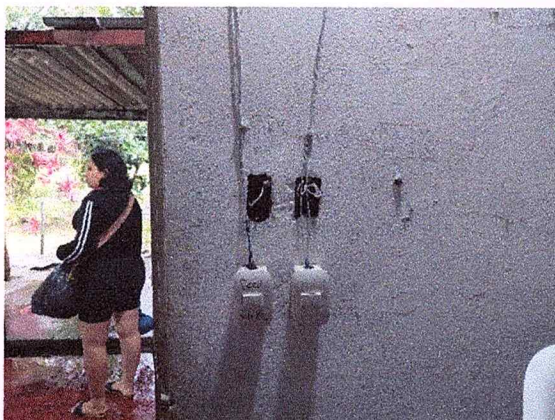
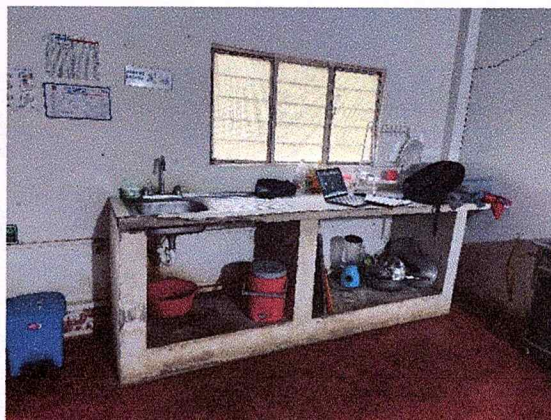
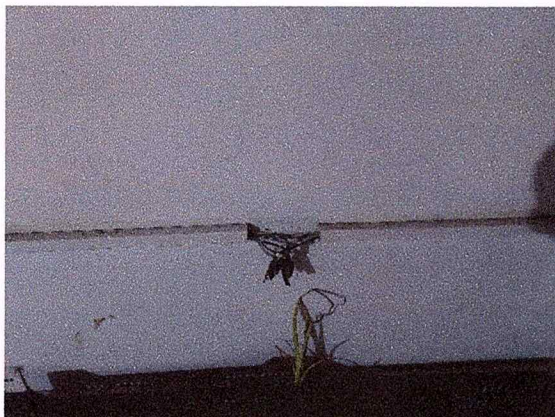
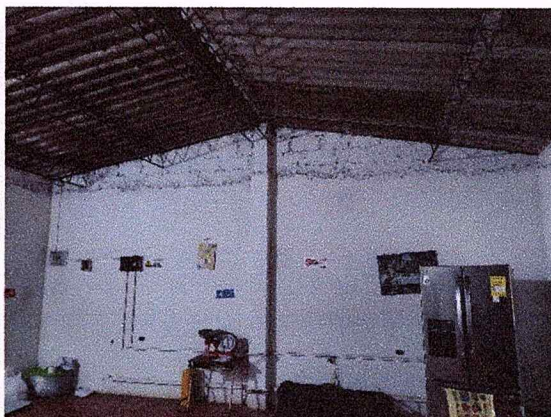
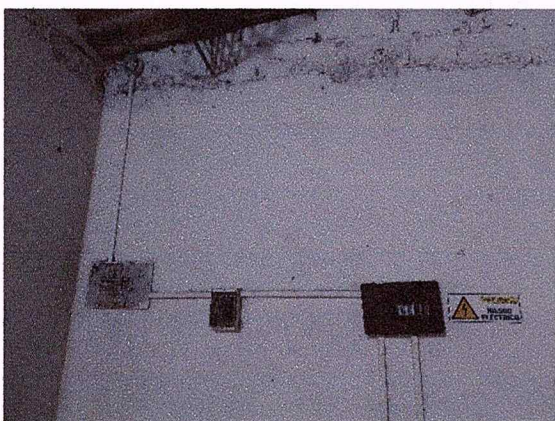
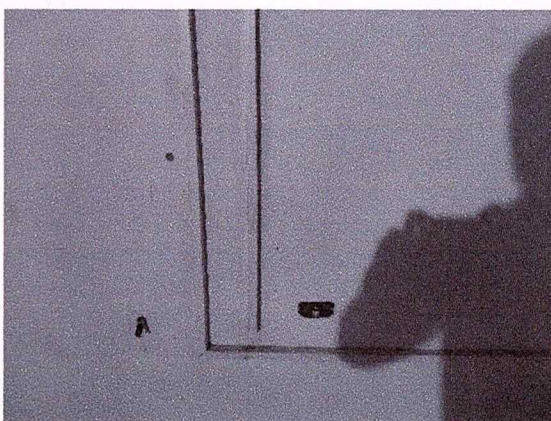
Uno de los aspectos de mayor relevancia corresponde al sistema eléctrico de la sede, en el cual se identificaron condiciones que representan un riesgo para la seguridad de los estudiantes y demás usuarios. Durante la inspección se observaron conductores eléctricos expuestos, tomacorrientes deteriorados o sin adecuada fijación y elementos de la instalación que requieren revisión y adecuación, por lo que se considera necesario realizar una intervención integral que permita mejorar las condiciones de seguridad de la instalación eléctrica y reducir los riesgos asociados a su funcionamiento.

En cuanto a la cubierta, la sede cuenta actualmente con elementos de cubierta en fibrocemento tipo Eternit, algunos de los cuales presentan deterioro y filtraciones de agua. Se identificaron goteras y deficiencias en las condiciones de impermeabilidad, situación que puede generar afectaciones en los espacios interiores, deterioro progresivo de cielos rasos, muros y demás elementos constructivos, además de afectar las condiciones de habitabilidad de la sede.

Asimismo, se identificaron condiciones inadecuadas en el área destinada a la preparación de alimentos, particularmente relacionadas con el mesón de cocina y su ubicación actual. Esta situación puede afectar las condiciones de higiene y funcionalidad del espacio, por lo que se requiere realizar una adecuación que permita mejorar la distribución del área y garantizar condiciones apropiadas para la manipulación y preparación de alimentos.

Otro aspecto identificado corresponde al deterioro de los acabados y la ausencia o desgaste de pintura en diferentes áreas de la sede. Las superficies presentan pérdida de acabado y una apariencia general deteriorada, por lo que se requiere realizar actividades de preparación de superficies, resanes y aplicación de pintura, con el fin de mejorar las condiciones de conservación, protección y presentación de la infraestructura.

- Mejoramiento y adecuación de las instalaciones eléctricas.
- Revisión, ajuste y/o reposición de tomacorrientes y elementos eléctricos deteriorados.
- Retiro y reposición de la cubierta existente, previa verificación del material y aplicación de los protocolos correspondientes cuando se trate de materiales con contenido de asbesto.
- Corrección de filtraciones y goteras asociadas a la cubierta.
- Adecuación y reubicación del mesón del área de cocina.

- Mejoramiento de las condiciones de salubridad y funcionalidad del área de preparación de alimentos.
- Mantenimiento de muros y demás superficies deterioradas.
- Aplicación de pintura en interiores y exteriores, según las condiciones encontradas.
- Ejecución de actividades complementarias de mantenimiento que sean identificadas durante la intervención. Respecto al mesón de cocina, lo cual debe ser reubicado. Y se pudo identificar la falta de pintura, presentando desgaste y mala imagen.

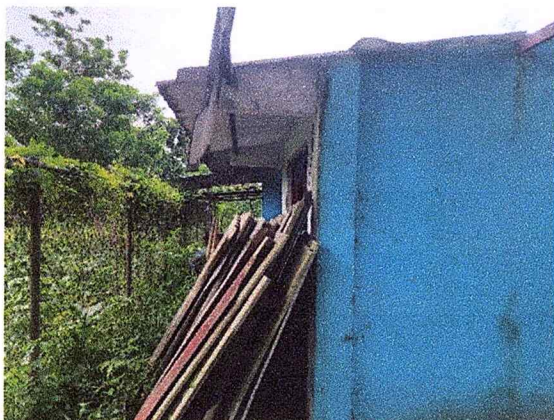
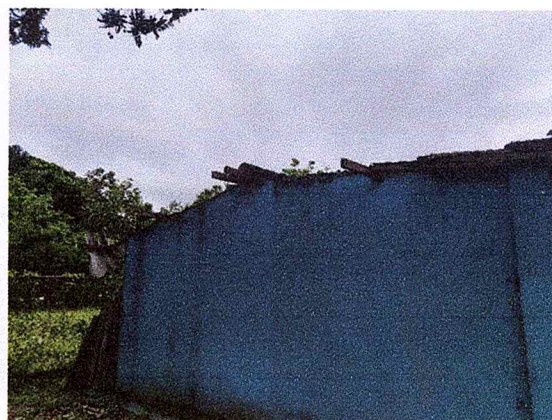
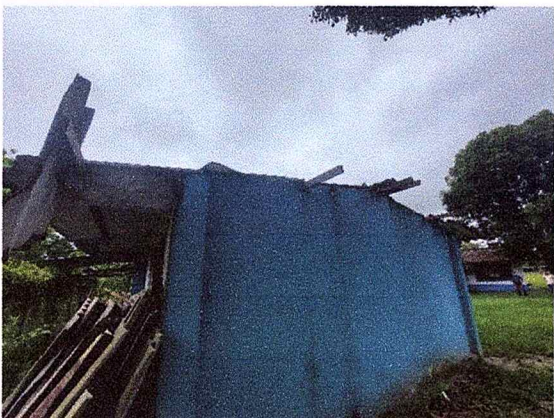
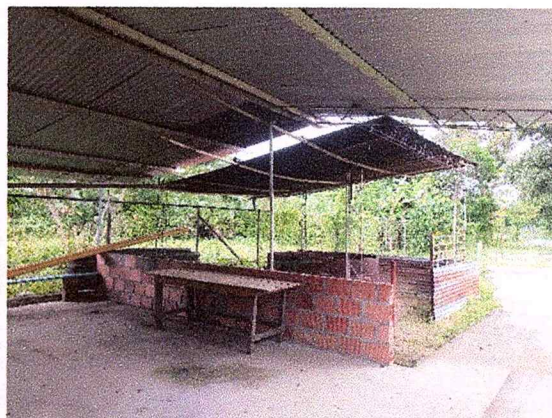
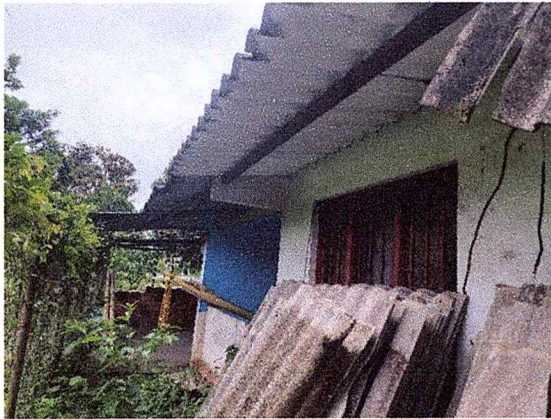
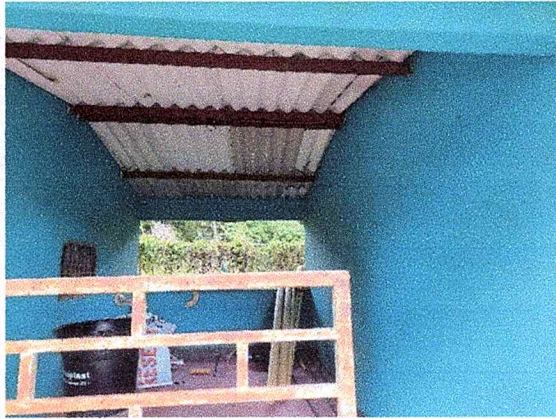
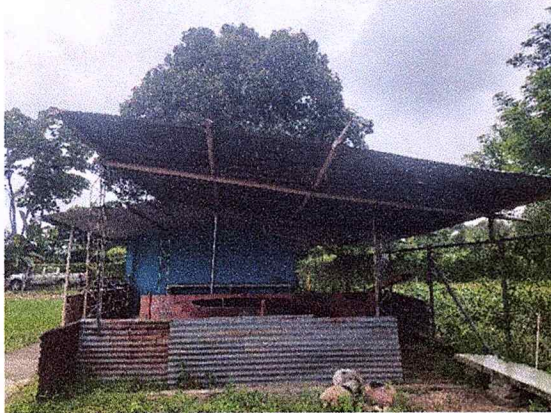
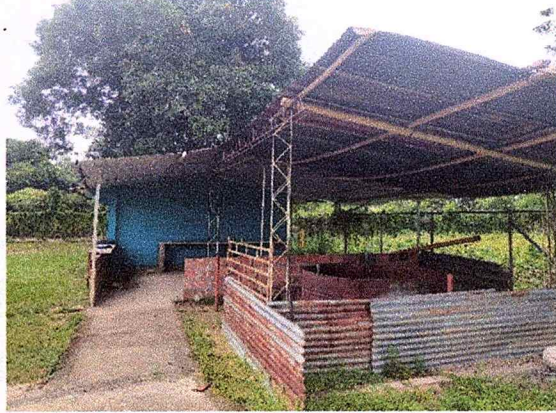
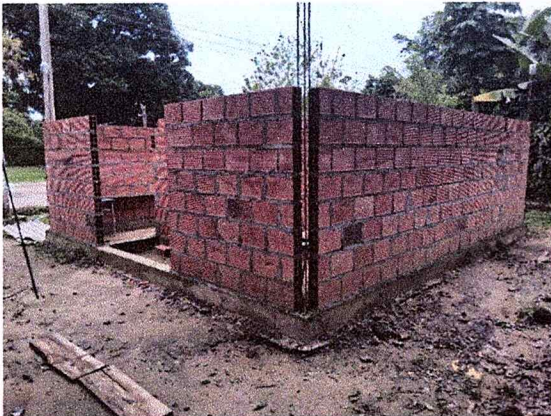
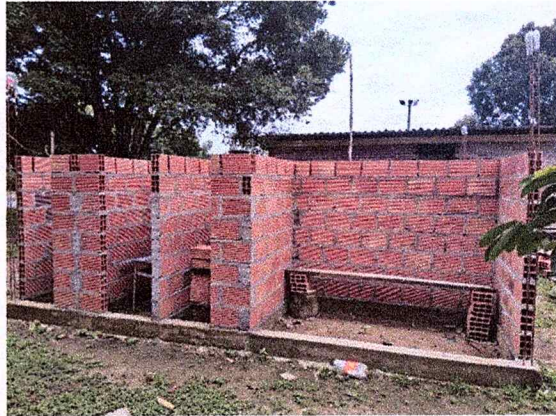
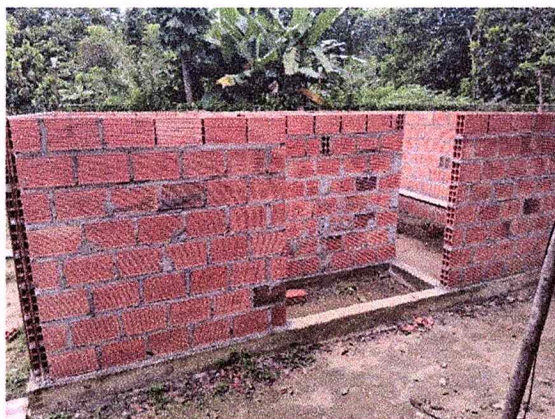
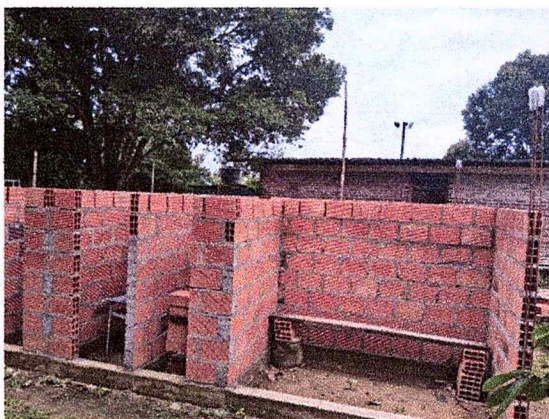
En uno de los salones de la sede se evidenció un alto grado de deterioro de la cubierta existente, conformada por tejas de fibrocemento tipo Eternit, las cuales presentan daños y afectaciones que comprometen su funcionalidad y capacidad de protección frente a las condiciones climáticas. Esta situación puede generar filtraciones de agua hacia el interior del espacio y ocasionar un deterioro progresivo de los elementos constructivos y acabados.

Adicionalmente, durante la inspección se observó que la separación entre las correas metálicas existentes supera la distancia técnicamente recomendable para el adecuado apoyo de las tejas, presentándose luces superiores a 1,00 m en algunos sectores. Esta condición puede afectar el comportamiento y estabilidad del sistema de cubierta, por lo que se requiere complementar la estructura mediante la instalación de correas metálicas adicionales, de acuerdo con las dimensiones, luces y características de la cubierta existente.

Por otra parte, la sede educativa cuenta con una batería sanitaria cuya construcción se encuentra inconclusa. Durante la visita se identificó que la estructura requiere la culminación de diferentes actividades constructivas necesarias para ponerla en funcionamiento. Entre las actividades pendientes se encuentra la fundición de elementos estructurales verticales y horizontales, incluyendo columnas y vigas, así como la terminación del levantamiento de muros en mampostería de bloque y la ejecución de la cubierta de la unidad sanitaria.

En consecuencia, se considera necesario realizar el mantenimiento y mejoramiento integral de la cubierta del salón destinado al servicio de restaurante, contemplando el retiro de los elementos deteriorados, la instalación o reposición de las correas metálicas faltantes y el suministro e instalación de una nueva cubierta que permita garantizar condiciones adecuadas de protección, seguridad y funcionalidad del espacio.

- Retiro y reposición de las tejas de fibrocemento deterioradas del salón/restaurante.
- Revisión y adecuación del sistema estructural de la cubierta.
- Suministro e instalación de correas metálicas adicionales en los sectores donde se presentan separaciones excesivas.
- Mantenimiento y mejoramiento integral de la cubierta del salón destinado al restaurante.
- Culminación de la construcción de la batería sanitaria existente.
- Fundición y terminación de columnas y vigas de la batería sanitaria.
- Terminación del levantamiento de muros en bloque.
- Construcción e instalación de la cubierta de la batería sanitaria.
- Ejecución de las actividades complementarias necesarias para garantizar la adecuada funcionalidad y puesta en servicio de la batería sanitaria.

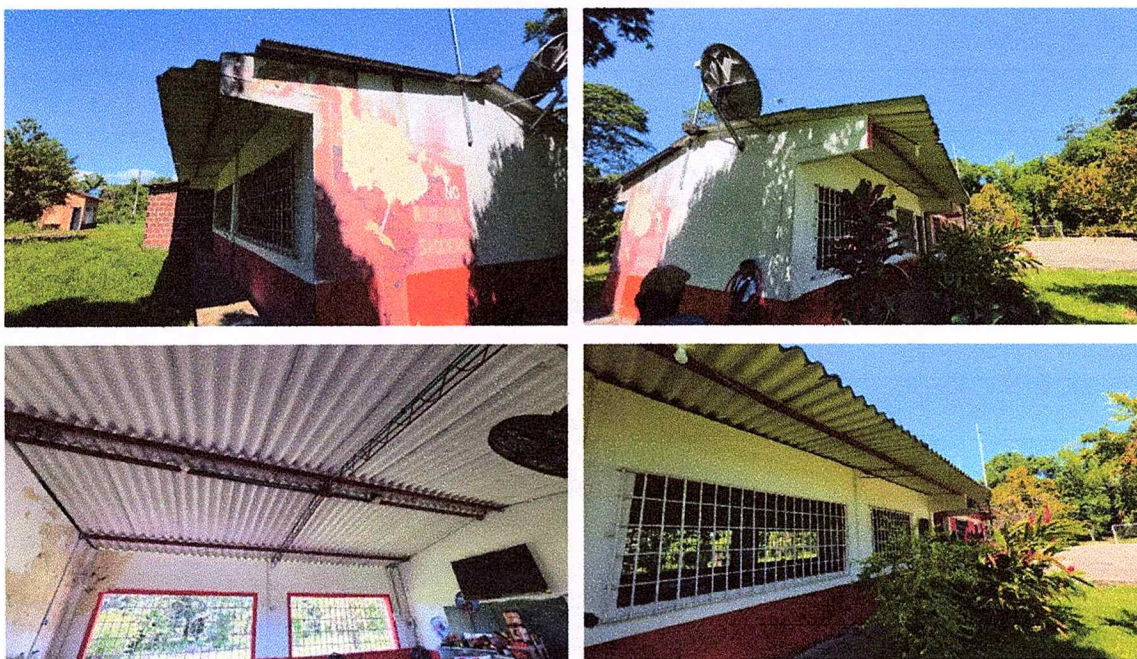
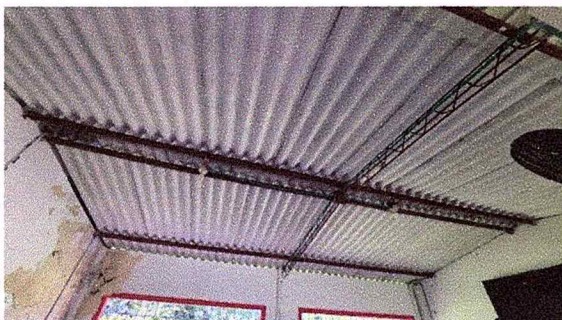
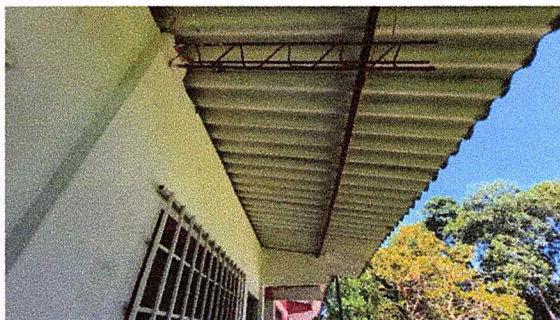
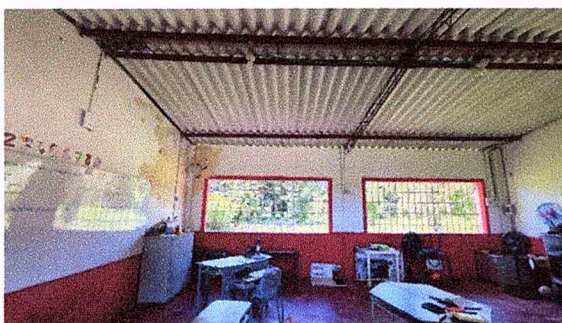
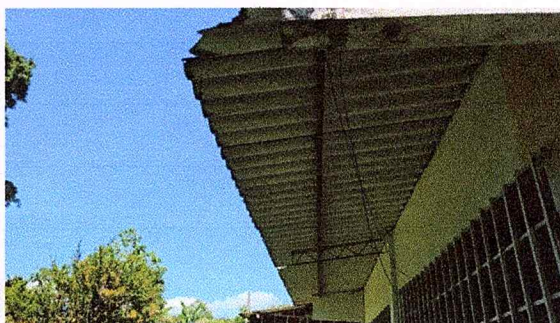
En el salón principal se evidenció un desgaste general de los acabados de pintura, tanto en las superficies interiores como exteriores. Esta condición afecta la apariencia y conservación de la infraestructura, por lo que se requiere realizar actividades de preparación de superficies, limpieza, resanes donde sean necesarios y aplicación de pintura, con el propósito de mejorar la protección de los elementos constructivos y las condiciones de presentación de la sede.

En relación con la cubierta, la sede cuenta actualmente con elementos de cubierta en fibrocemento tipo Eternit, los cuales requieren ser reemplazados debido a las condiciones de deterioro identificadas. Adicionalmente, se evidenció la necesidad de realizar una intervención sobre la estructura de soporte, particularmente en el sistema de correas metálicas, con el fin de garantizar un adecuado apoyo de las nuevas tejas y mejorar las condiciones de estabilidad y funcionamiento del sistema de cubierta.

Asimismo, se identificó que la puerta de acceso a la sede requiere mantenimiento, presentando deterioro en su acabado superficial. Para su recuperación se requiere realizar actividades de preparación y limpieza de la superficie, aplicación de tratamiento anticorrosivo y posterior aplicación de pintura de acabado, con el propósito de proteger el elemento frente a la humedad y los procesos de corrosión, prolongando su vida útil y mejorando su presentación.

Por lo anterior, se considera necesario realizar el mantenimiento y mejoramiento integral de la cubierta del salón principal, contemplando el retiro de los elementos existentes que se encuentren deteriorados, la revisión de las correas metálicas, la instalación de elementos adicionales o su reposición cuando sea necesario y el suministro e instalación de una nueva cubierta que permita garantizar la adecuada protección del espacio frente a las condiciones climáticas.

- Mantenimiento y pintura de las superficies interiores del salón principal.
- Mantenimiento y pintura de las superficies exteriores de la sede.
- Retiro y reposición de las tejas de fibrocemento deterioradas de la cubierta.
- Revisión y adecuación de la estructura de soporte de la cubierta.
- Suministro e instalación de correas metálicas adicionales y/o reposición de las existentes que presenten deterioro o condiciones inadecuadas.
- Suministro e instalación de nueva cubierta.
- Mantenimiento de la puerta de acceso principal.
- Preparación de superficie, aplicación de anticorrosivo y pintura de acabado en la puerta.
- Ejecución de las actividades complementarias de mantenimiento que sean necesarias para garantizar la adecuada funcionalidad y conservación de la sede.

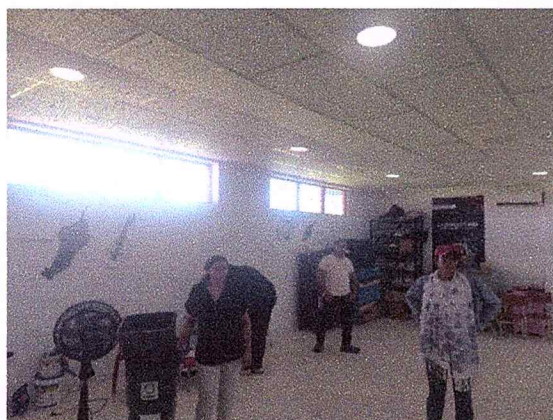
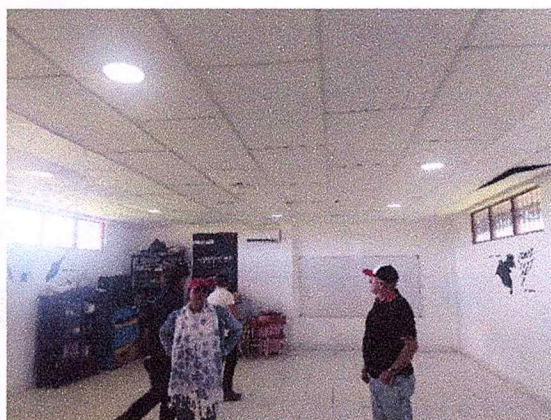
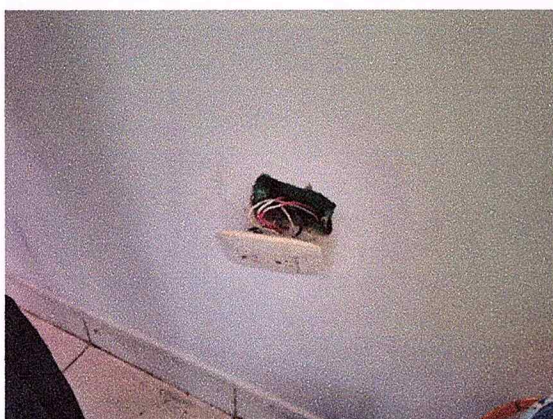
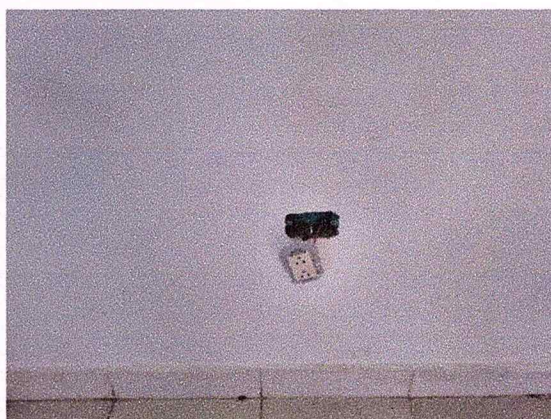
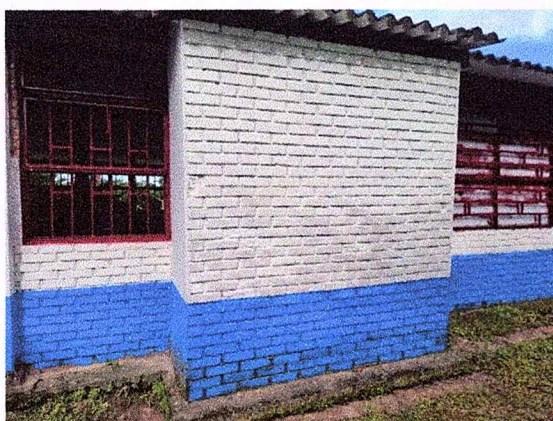
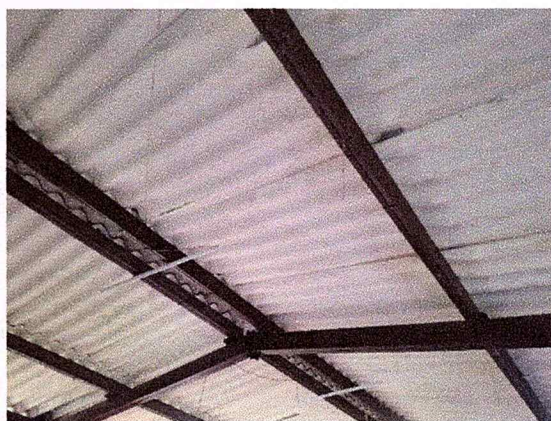
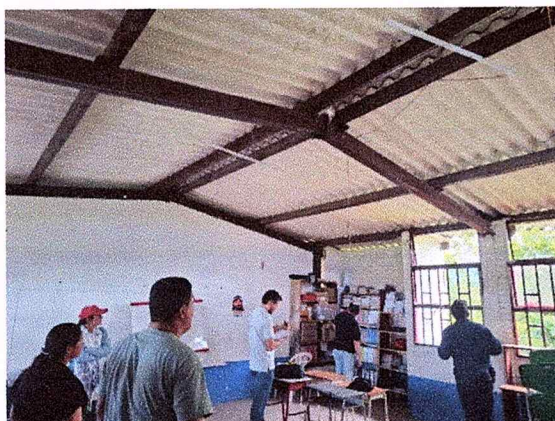
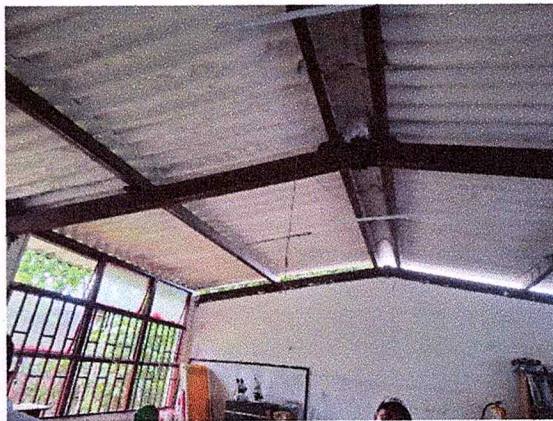
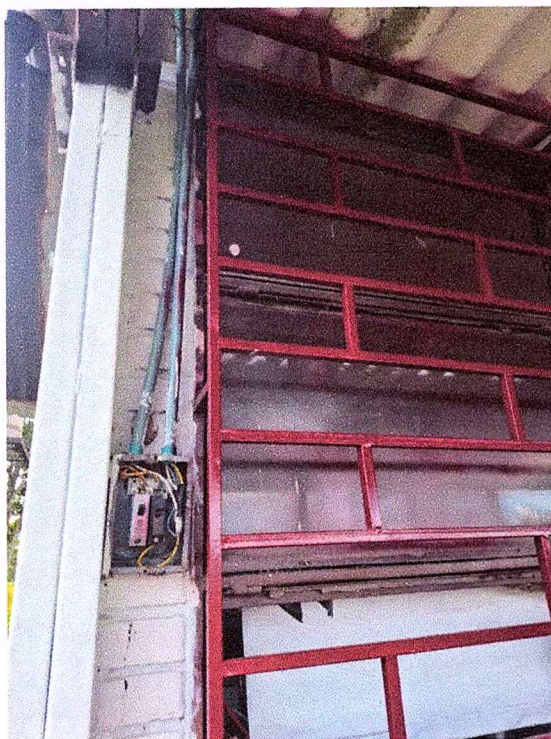
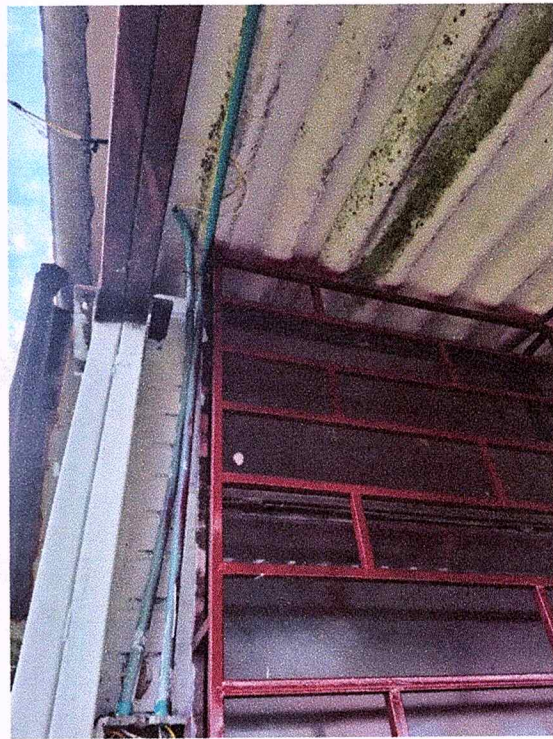
En el salón principal se evidenció que el cielo raso existente, conformado por placas de icopor, presenta condiciones que hacen necesaria su reposición. Por tal motivo, se considera pertinente realizar el retiro del cielo raso existente y su reemplazo por un sistema de cielo raso en PVC, material que permitirá mejorar las condiciones de durabilidad, mantenimiento, acabado y presentación del espacio.

En otro de los salones de la sede se evidenciaron deficiencias en la instalación eléctrica, particularmente relacionadas con la exposición de elementos de la red, condiciones inadecuadas del tablero de circuitos y la necesidad de contar con puntos eléctricos e iluminación adecuados. En consecuencia, se requiere realizar el mantenimiento y adecuación de la red eléctrica, incluyendo la revisión y/o reposición del tablero de circuitos, organización y protección de los conductores, instalación de nuevos tomacorrientes y adecuación del sistema de iluminación.

Asimismo, el salón presenta necesidades de intervención en su sistema de cubierta, debido a las condiciones observadas durante la visita técnica. Se requiere realizar el reemplazo de los elementos de cubierta que se encuentren deteriorados y complementar la estructura de soporte mediante la instalación de correas metálicas adicionales, de acuerdo con las condiciones y dimensiones de la cubierta existente, con el propósito de garantizar un adecuado soporte y funcionamiento del sistema.

Por otra parte, durante la inspección se identificó un muro de mampostería que presenta condiciones de deterioro y riesgo de colapso, situación que representa una condición de riesgo para los estudiantes, docentes y demás usuarios de la sede. Debido a esta condición, se considera necesaria la intervención prioritaria del elemento, mediante su demolición controlada y posterior reconstrucción.

La reconstrucción deberá realizarse mediante mampostería en ladrillo a la vista, garantizando una adecuada ejecución de los elementos de confinamiento y anclaje que sean requeridos de acuerdo con las características del muro y las condiciones existentes. Previamente a la ejecución de los trabajos deberá verificarse la estabilidad de los elementos adyacentes y establecer las medidas de seguridad necesarias para evitar afectaciones durante la demolición.

- Retiro y reemplazo del cielo raso existente en icopor.
- Suministro e instalación de cielo raso en PVC en el salón principal.
- Suministro e instalación de luminarias tipo LED.
- Mantenimiento y adecuación de los puntos eléctricos correspondientes a tomacorrientes.
- Mantenimiento y adecuación de la red eléctrica del segundo salón.
- Revisión, mantenimiento y/o reposición del tablero de circuitos.
- Organización y protección de la instalación eléctrica expuesta.
- Instalación de nuevos tomacorrientes.
- Adecuación y mejoramiento del sistema de iluminación.
- Mantenimiento y reemplazo de los elementos deteriorados de la cubierta.
- Instalación de correas metálicas adicionales para mejorar el soporte de la cubierta.
- Demolición controlada del muro que presenta riesgo de colapso.
- Reconstrucción del muro mediante ladrillo a la vista.
