Yopal, 29 de mayo de 2024

**REF: INFORME DE VISITA TECNICA. CERRAMIENTO PERIMETRAL – CALLE 37. COMPLEJO DEPORTIVO PIER LORA MUÑOZ**

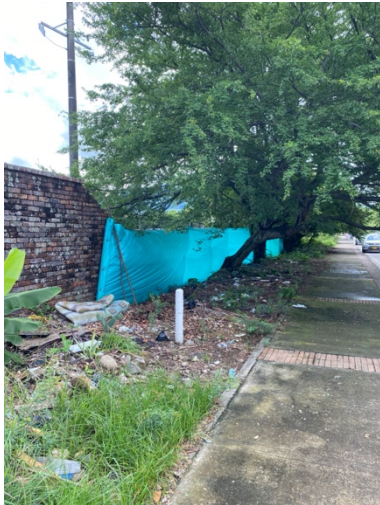
Sector colapsado del muro de cerramiento sobre la carrera 23. Vista desde el exterior.

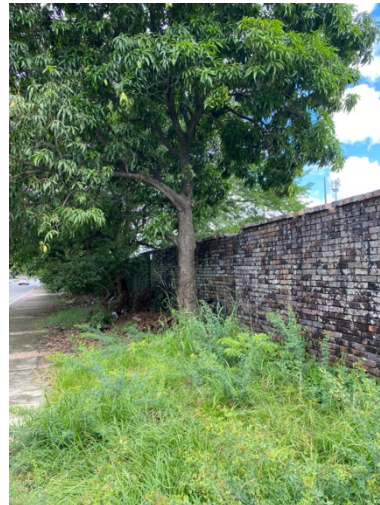
Tramos desde el sitio de colapso hasta la esquina de la Carrera 23 con Calle 37.

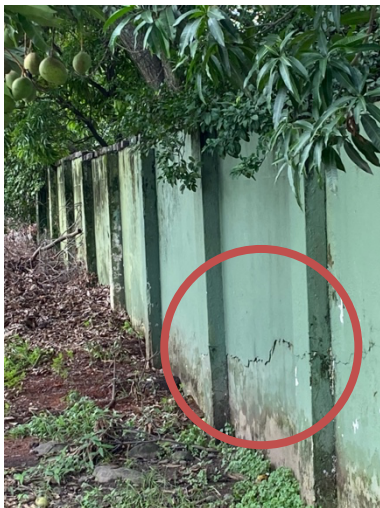
Tramo de cerramiento sobre la Carrera 23. Vista interna, zona cercana a canchas de tenis. Evidencia fisuras en el muro y las columnas de ladrillo. El muro presenta desplome respecto a la vertical. Alto riesgo de colapso.

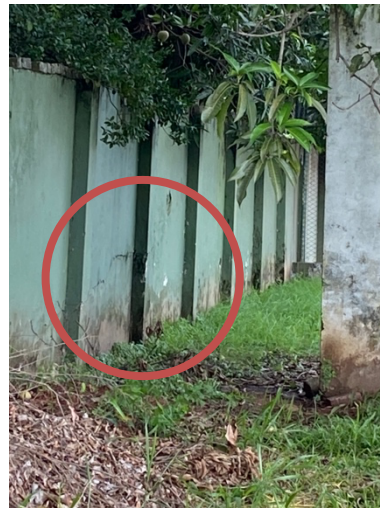
Tramo de cerramiento sobre la Carrera 23. Vista interna, zona cercana a canchas de tenis. Evidencia fisuras en el muro y las columnas de ladrillo. El muro presenta desplome respecto a la vertical. Alto riesgo de colapso.

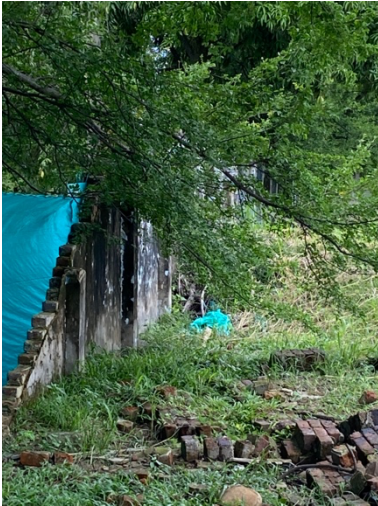
Tramo de cerramiento sobre la Carrera 23. Vista interna, Tramo colapsado, el muro que se encuentra en pie presenta desplome y alto riesgo de colapso.

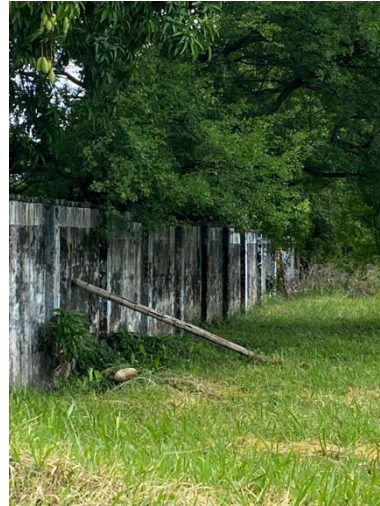
Tramo de cerramiento sobre la Carrera 23. Vista interna, Tramo siguiente al punto de colapso existente, muro que se encuentra en pie presenta desplome y alto riesgo de colapso.

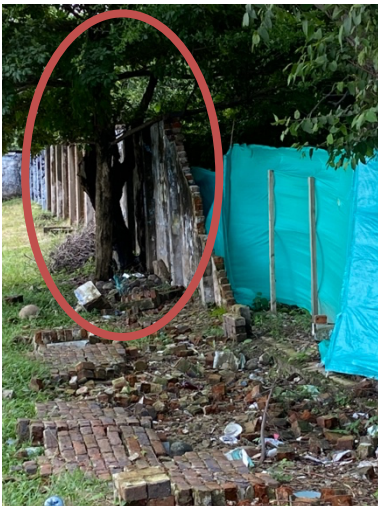
Tramo de cerramiento sobre la Carrera 23. Vista interna, Sitio de cerramiento colapsado, se evidencia la presencia de árbol que inciden negativamente en la estabilidad del cerramiento, la misma situación se presenta en varios puntos.

Como se evidencia en el registro fotográfico, es necesario la tala de varios árboles que se encuentran sobre el eje del cerramiento existente y que aumentan negativamente la estabilidad del cerramiento existente y el cerramiento nuevo que se proyecte construir.

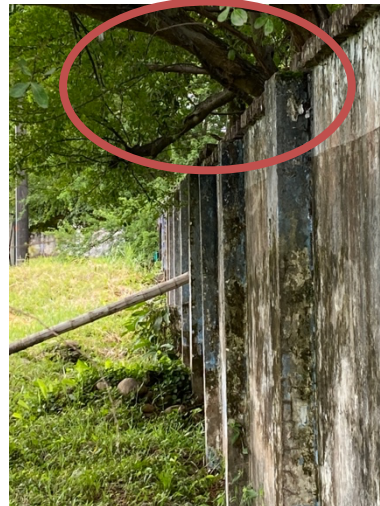
Tramo de cerramiento sobre la Carrera 23. Vista interna, Sitio de cerramiento colapsado, se evidencia la presencia de árbol que inciden negativamente en la estabilidad del cerramiento, la misma situación se presenta en varios puntos.

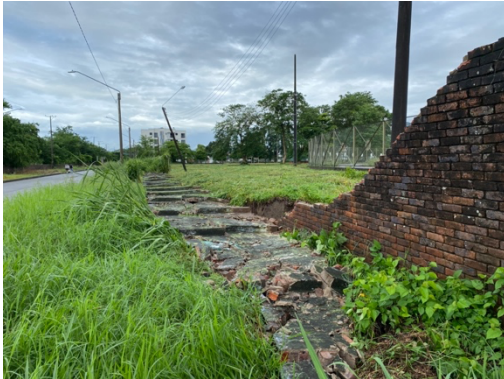
Cerramiento sobre la Calle 37, colapso de 60,00 ml de muro en mampostería.

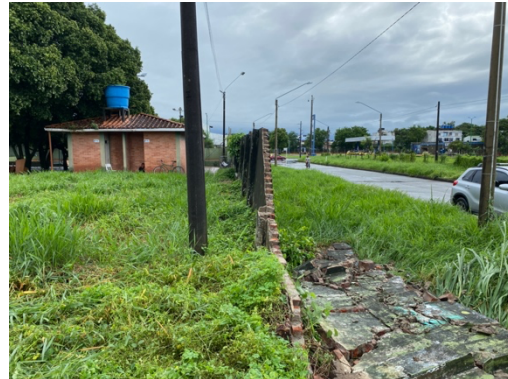
Cerramiento sobre la Calle 37, colapso de 60,00 ml de muro en mampostería.

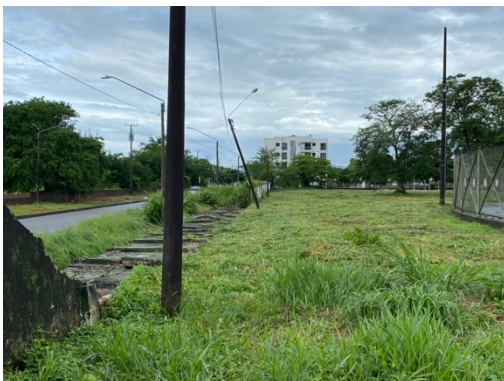
Cerramiento sobre la Calle 37, colapso de 60,00 ml de muro en mampostería. Vista interna.

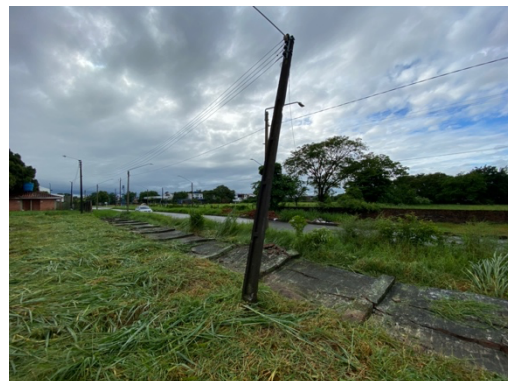
Cerramiento sobre la Calle 37, colapso de 60,00 ml de muro en mampostería. Vista interna.

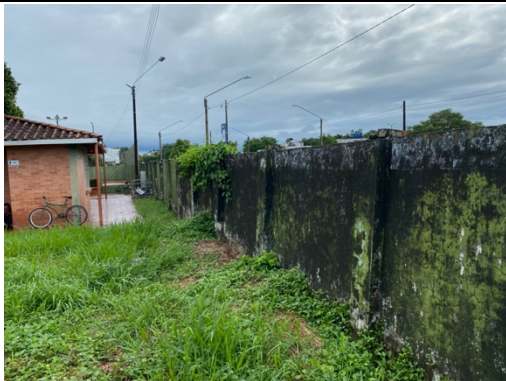
Cerramiento sobre la Calle 37, Vista interna, tramo de 40,00 m aproximados en riesgo de colapso, se muestra, grietas en el cuerpo del muro y volcamiento.

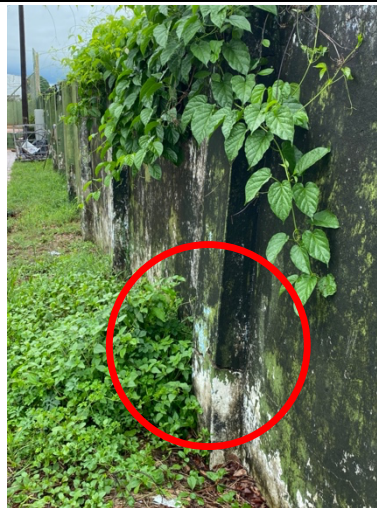
Cerramiento sobre la Calle 37, Vista interna, tramo de 40,00 m aproximados en riesgo de colapso, se muestra, grietas en el cuerpo del muro y volcamiento
