Agencia Nacional  
de Contratación Pública  
Colombia Compra Eficiente

OTRO SI No. 2 PRORROGA No. 2 ACUERDO MARCO DE PRECIOS CCE-255-AMP-2021, PARA LA COMPRAVENTA Y/O SUMINISTRO DE MATERIALES DE CONSTRUCCIÓN Y FERRETERÍA, CELEBRADO ENTRE COLOMBIA COMPRA EFICIENTE Y UNION TEMPORAL SOLUCION FERRETERA PARA COLOMBIA; INVESAKK S.A.S; F.F. SOLUCIONES S.A.; JEM SUPPLIES S.A.S; UNIÓN TEMPORAL ESTUDIOS 049; SOLUCIONES INTEGRALES UNION S.A.S; DEICY BRAVO JOJOA; NELSON ORLANDO ESPITIA; ELIZABETH CRISTINA MUÑOZ ESCOBAR/FERROESTACIÓN; JAIRO OSORIO CABALLERO; DISERRA S.A.S.

| VIA DE ORDEN SECUNDARIO CODIGO 65CA10 MONTERREY-TAURAMENA | | | | |

**REGISTRO FOTOGRÁFICO**  
BANCO DE MAQUINARIA  
SECRETARIA DE INFRAESTRUCTURA

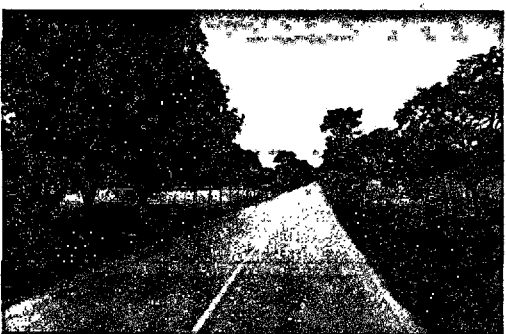
| VIA DE ORDEN SECUNDARIO CODIGO 65CA10 MONTERREY-TAURAMENA | | | | |
|---|---|---|---|---|
| 2 | Vanos y disgregación de los agregados petreos de la carpeta asfáltica | A | B | |

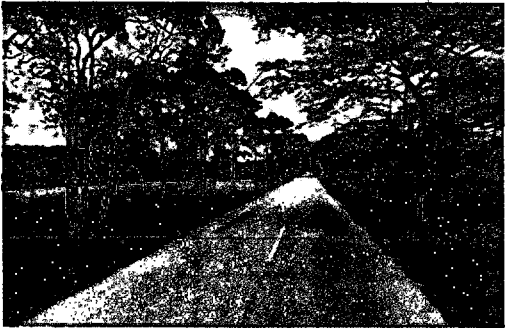
| VIA DE ORDEN SECUNDARIO CODIGO 65CA10 MONTERREY-TAURAMENA | | | | |
|---|---|---|---|---|
| 3 | Vanos producidos por la presión capilar del sector (nivel freático) | A | B | |

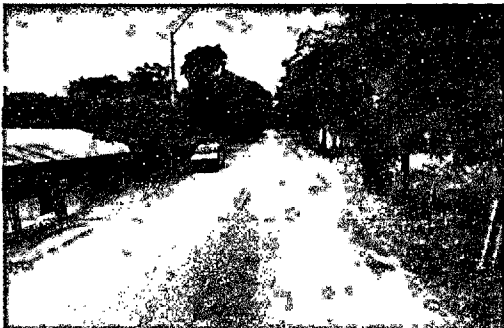
| 4 | Grietas y vanos producidos por la percolación del agua, a causa del disgregamiento del material petreo y de cohesión de la carpeta asfáltica | A | B | |

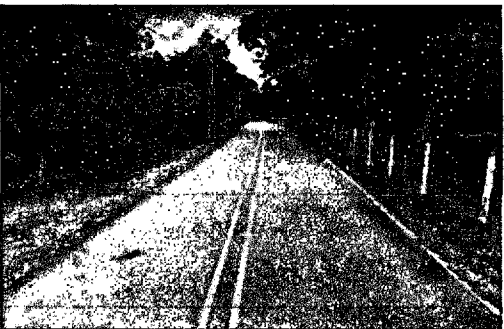
| 5 | grietas y vanos producidos por la percolación del agua, a causa del disgregamiento del material petreo y de cohesión de la carpeta asfáltica | A | B | |

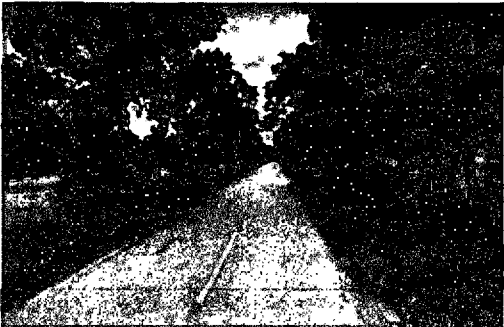
| 6 | Vanos originados por lámina hidráulica del encharcamiento superficial | A | B | |

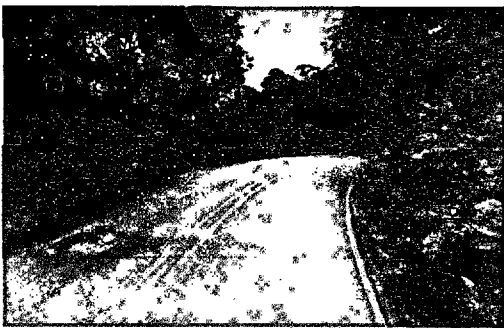
| 7 | Vanos originados por lámina hidráulica del encharcamiento superficial | A | B | |

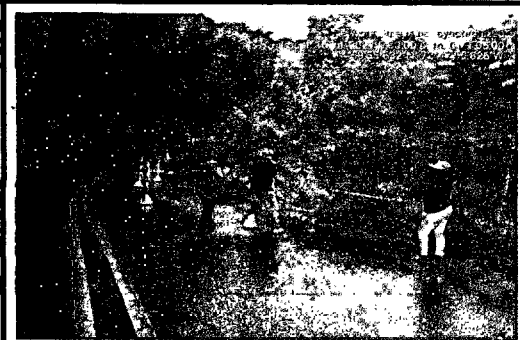
| 9 | grietas y vanos producidos por la percolación del agua, a causa del disgregamiento del material petreo y de cohesión de la carpeta asfáltica | A | B | |

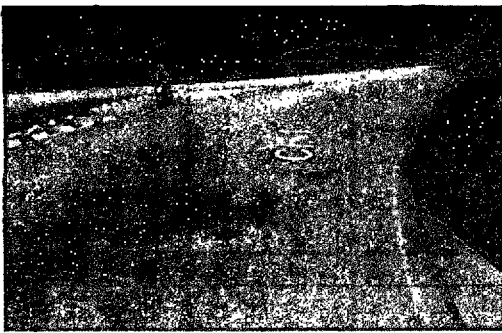
| VIA DE ORDEN SECUNDARIO CODIGO 65CA01 MARGINAL (EL VENADO) - TAURAMENA-TAURAMENA | | | | |
|---|---|---|---|---|
| 1 | Grietas y vanos en la carpetas asfáltica, generados por la erosión del suelo | A | B | |

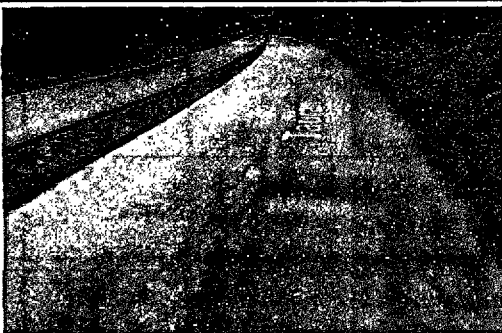
| VIA DE ORDEN SECUNDARIO CODIGO 65CA01 MARGINAL (EL VENADO) - TAURAMENA-TAURAMENA | | | | |
|---|---|---|---|---|
| 2 | Disgregación de materiales petreos y perdida de material cohesivo en la superficie asfáltica | A | B | |

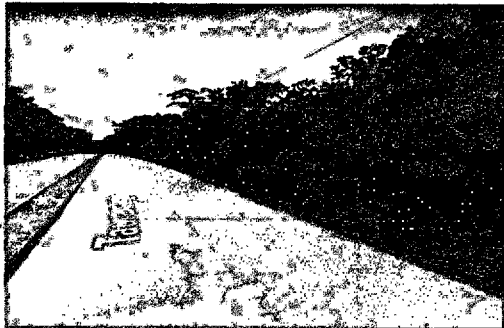
| 4 | grietas y vanos en la<br>carpetas asfáltica,<br>generados por la<br>erosión del suelo | A | B | |

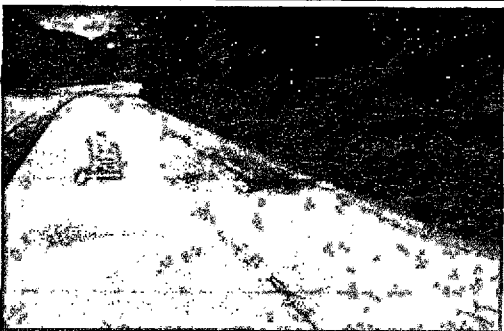
| 6 | Disgregación de<br>materiales petreos y<br>perdida de material<br><i>cohesivo</i> en la<br>superficie asfáltica | A | B | |

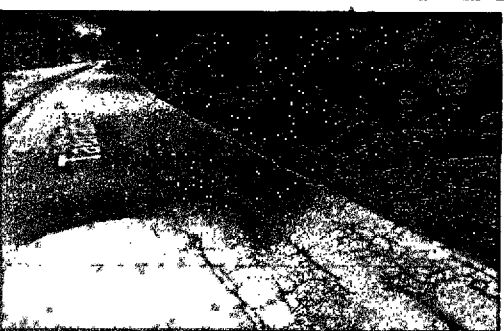
| 7 | grietas y vanos en la<br>carpetas asfáltica,<br>generados por la<br>erosión del suelo | A | B | |

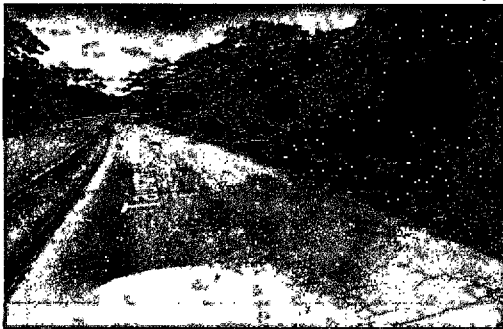
| 8 | grietas y vanos en la<br>carpetas asfáltica,<br>generados por la<br>erosión del suelo | A | B | |

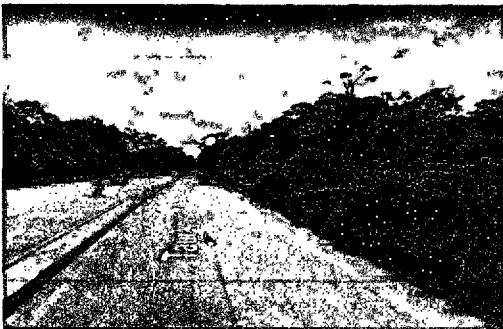
| 9 | grietas y vanos en la<br>carpetas asfáltica,<br>generados por la<br>erosión del suelo | A | B | |

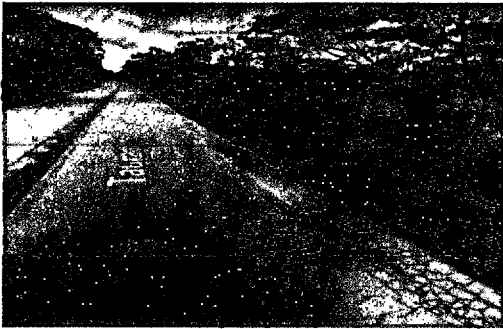
| 10 | Disgregación de<br>materiales petreos y<br>perdida de material<br>cohesivo en la<br>superficie asfáltica | A | B | |

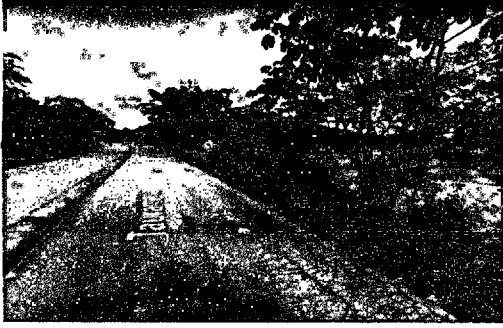
| 11 | grietas y vanos en la<br>carpetas asfáltica,<br>generados por la<br>erosión del suelo | A | B | |

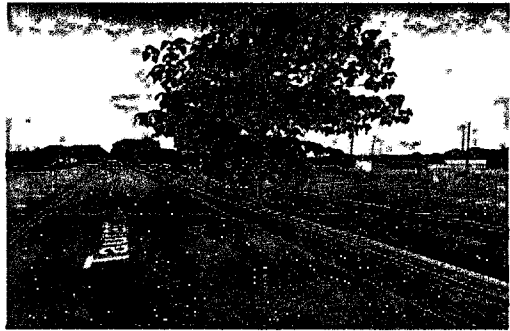
| 12 | vanos originados por la percolación de la escorrentía superficial | A | B | |

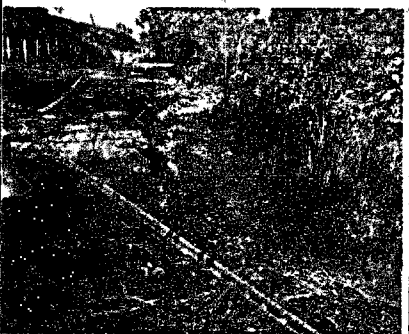
| 6 | Vanos originados por lámina hidráulica del encharcamiento superficial | A | B | |

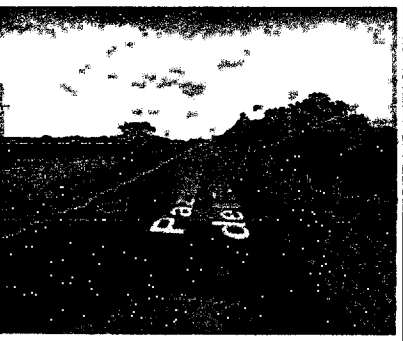
| VIA DE ORDEN SECUNDARIO CODIGO 65CA09 PAZ DE ARIPORO - MONTAÑAS DEL TOTUMO<br>- LAS GUAMAS - LA HERMOZA | | | | |
|---|---|---|---|---|
| 2 | Grietas y disgregamientos del material petreo, perdida de material cohesivo de la liga asfáltica | A | B | |

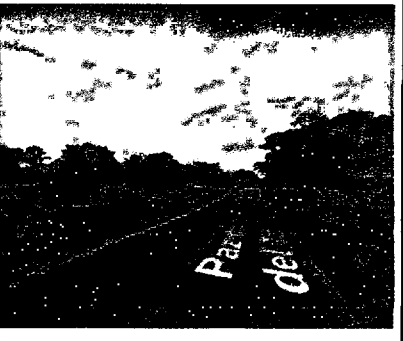
| VIA DE ORDEN SECUNDARIO CODIGO 65CA09 PAZ DE ARIPORO - MONTAÑAS DEL TOTUMO<br>- LAS GUAMAS - LA HERMOZA | | | | |
|---|---|---|---|---|
| 3 | se evidencia baches generados por la laminá de agua que se produce de las precipitaciones en el sector y quedan depositadas en la carpeta asfáltica, debido a los distintos hundimientos que se prolongan a lo largo del corredor vial. | A | B | |

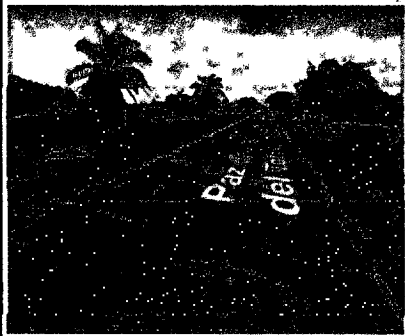
| 4 | se evidencia baches generados por la laminá de agua que se produce de las precipitaciones en el sector y quedan depositadas en la carpeta asfáltica, debido a los distintos hundimientos que se prolongan a lo largo del corredor vial. | A | B | |

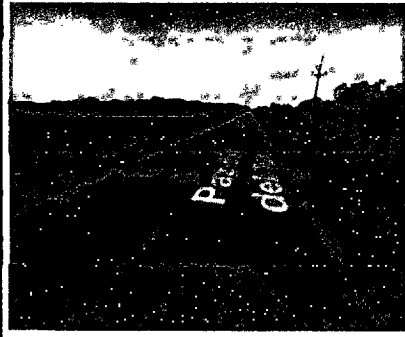
| 6 | se evidencia baches generados por la laminá de agua que se produce de las precipitaciones en el sector y quedan depositadas en la carpeta asfáltica, debido a los distintos hundimientos que se prolongan a lo largo del corredor vial. | A | B | |

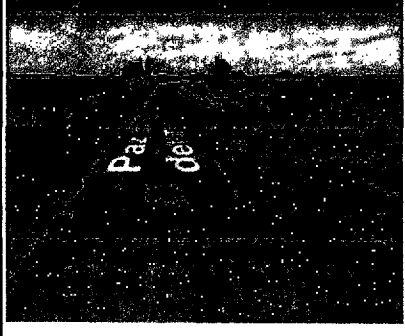
| 7 | se evidencia baches generados por la laminá de agua que se produce de las precipitaciones en el sector y quedan depositadas en la carpeta asfáltica, debido a los distintos hundimientos que se prolongan a lo largo del corredor vial. | A | B | |

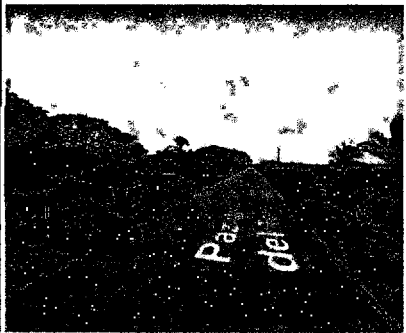
| 8 | grietas y disgregamientos del material petreo, perdida de material cohesivo de la liga asfáltica | A | B | |

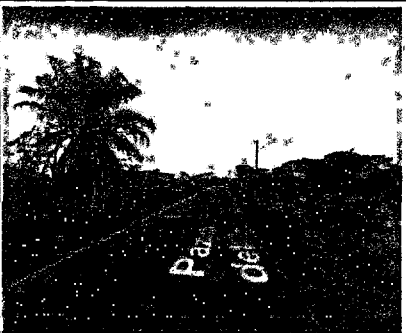
| 9 | grietas y disgregamientos del material petreo, perdida de material cohesivo de la liga asfáltica | A | B | |

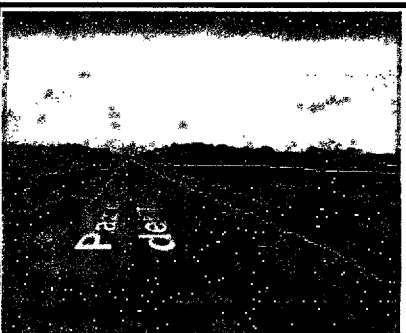
| 10 | grietas y disgregamientos del material petreo, perdida de material cohesivo de la liga asfáltica | A | B | |

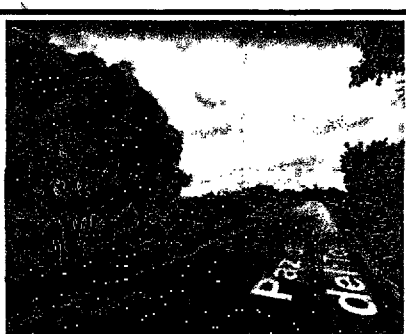
| 11 | grietas y disgregamientos del material petreo, perdida de material cohesivo de la liga asfáltica | A | B | |

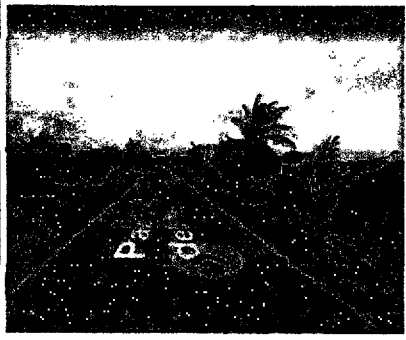
| 12 | Se evidencia baches generados por la laminá de agua que se produce de las precipitaciones en el sector y quedan depositadas en la carpeta asfáltica, debido a los distintos hundimientos que se prolongan a lo largo del corredor vial. | A | B | |

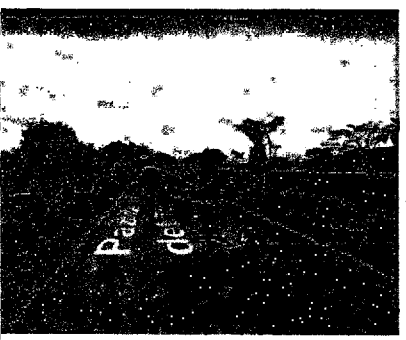
| 13 | Se evidencia baches generados por la laminá de agua que se produce de las precipitaciones en el sector y quedan depositadas en la carpeta asfáltica, debido a los distintos hundimientos que se prolongan a lo largo del corredor vial. | A | B | |

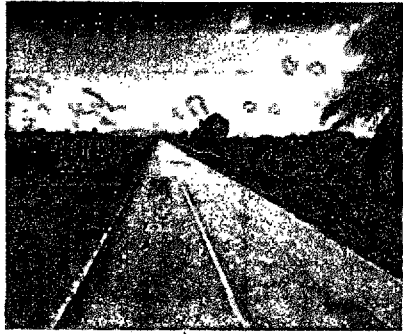
| 5 | Grietas y vanos producidos por la percolación del agua, a causa del disgregamiento del material petreo y de cohesión de la carpeta asfáltica | A. | B | |

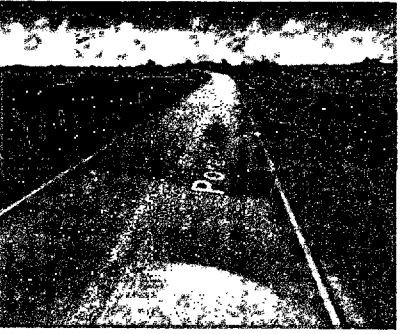
| 6 | grietas y vanos producidos por la percolación del agua, a causa del disgregamiento del material petreo y de cohesión de la carpeta asfáltica | A | B | |

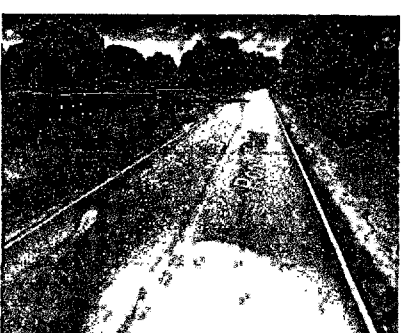
| 7 | Vanos originados por lámina hidráulica del encharcamiento superficial | A | B | |

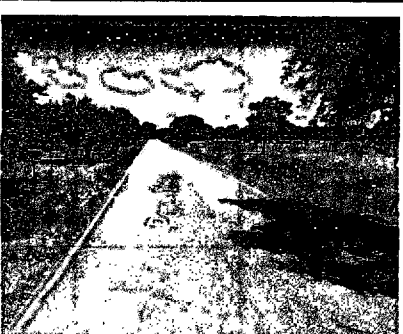
| 8 | Vanos originados por lámina hidráulica del encharcamiento superficial | A | B | |

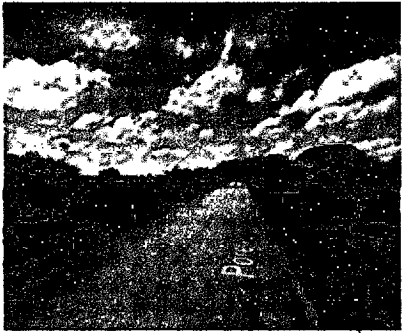
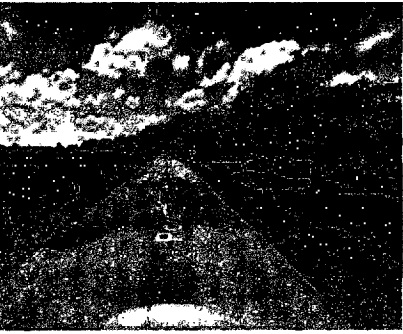
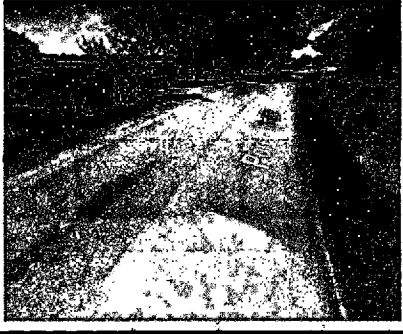
| 10 | grietas y vanos producidos por la percolación del agua, a causa del disgregamiento del material petreo y de cohesión de la carpeta asfáltica | A | B | |

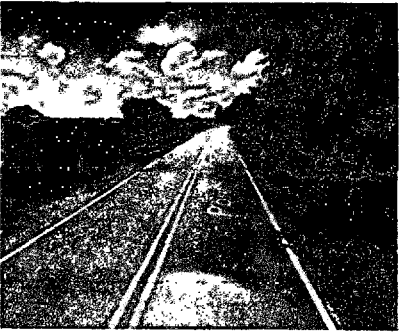
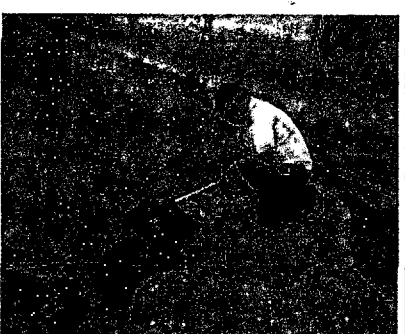
| 10 | grietas y vanos producidos por la percolación del agua, a causa del disgregamiento del material petreo y de cohesión de la carpeta asfáltica | A | B | |

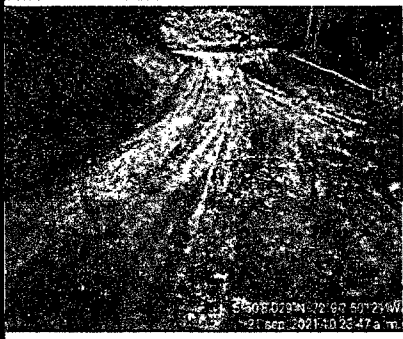
| 9 | Perdida de la carpeta asfáltica, por procesos erosivos y de remoción en masa | A | B | |

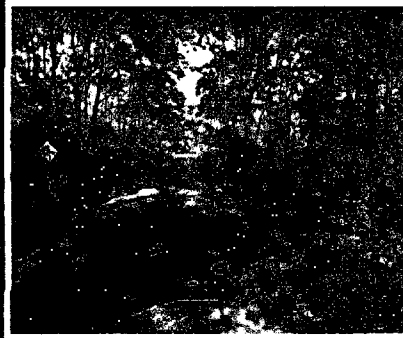
| 10 | Agrietamiento superficial, (piel de cocodrilo) | A | B | |

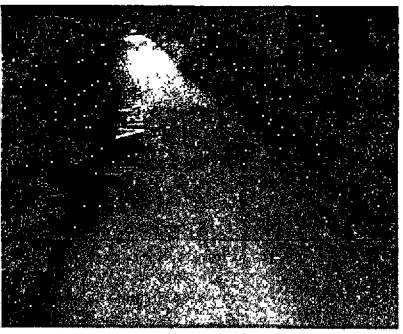
| 15 | erosión de la estructura vial, originados por las remociones en masa que se presentan en el sector | A | B | |

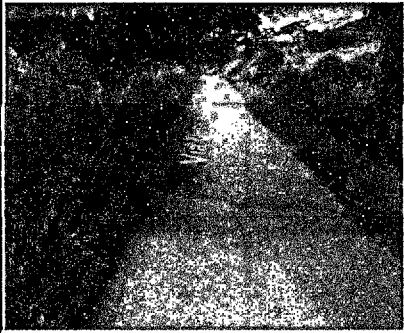
| 16 | erosión de la estructura vial, originados por las remociones en masa que se presentan en el sector | A | B | |

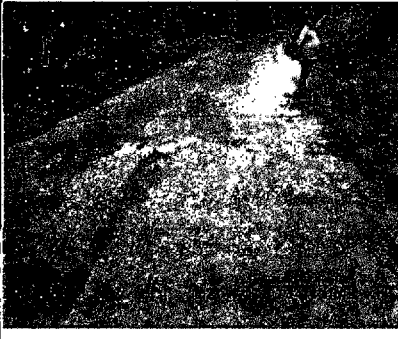
| CARRERA DE ORDEN SECUNDARIO CODIGO 65CA02 YOPAL - LA BARRANZAGRA GRANDE (SECTOR MARGINAL (PUENTE LA CASUYA) - EL MORRO - LIMITE BOYACA) | | | | |
|---|---|---|---|---|
| 2 | Vanos y disgregación de los agregados petreos de la carpeta asfáltica | A | B | |

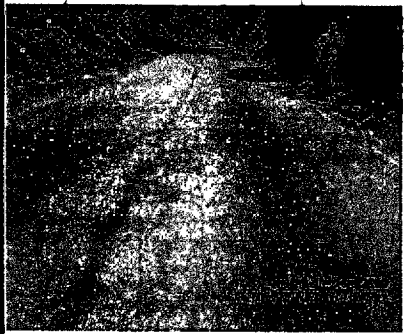
| 12 | Vanos originados por lámina hidráulica del encharcamiento superficial | A | B | |
