## INFORME DE DIAGNÓSTICO DE ESTADO CONSTRUCTIVO CASA DE LOS ABUELOS — CABECERA MUNICIPAL DE DIBULLA, LA GUAJIRA

**Dependencia:** Secretaría de Planeación e Infraestructura

**Proyecto / objeto:** Mantenimiento y adecuación — Casa de los Abuelos, cabecera municipal de Dibulla

**Fecha de visita técnica:** 11 de mayo de 2026, entre las 3:17 p. m. y las 3:52 p. m.

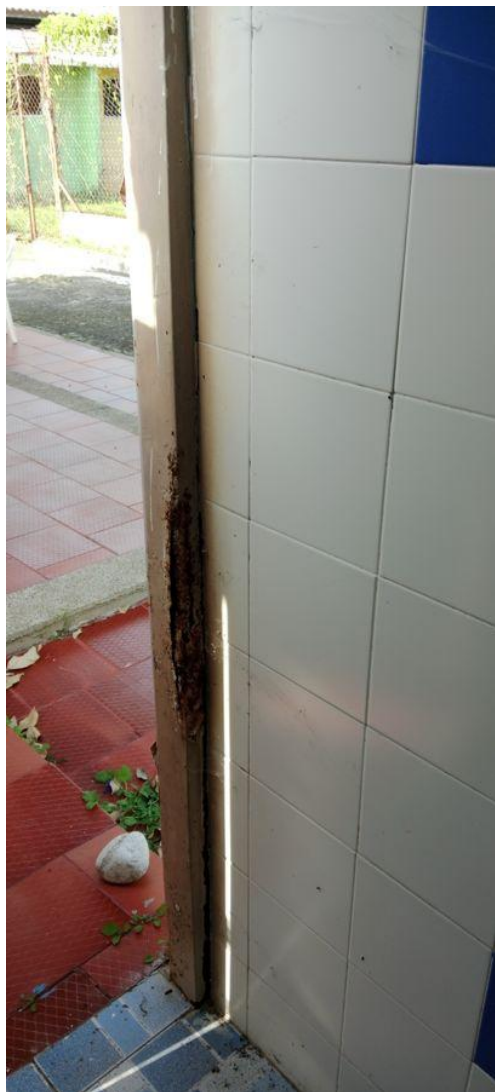
Registro fotográfico: IMG\_20260511\_151758.jpg

##### Observación N.º 1 — Marcos de puertas metálicas con corrosión avanzada — patrón repetido en varios accesos

**Ubicación:** Accesos a batería sanitaria, múltiples puertas (se repite en al menos cuatro marcos revisados)

**Descripción:** Marcos metálicos de puerta con oxidación avanzada y perforante en su tramo inferior, cercano al contacto con el piso.

**Causa probable:** Contacto prolongado con humedad de piso y ausencia de tratamiento anticorrosivo de mantenimiento.

**Prioridad:** Media-Alta — patrón repetido que compromete el cierre y la vida útil de varios accesos.

**Solución propuesta:** Tratamiento anticorrosivo integral de los marcos (desoxidado, primer y pintura); en los tramos con pérdida de sección severa, evaluar reemplazo del segmento inferior del marco.

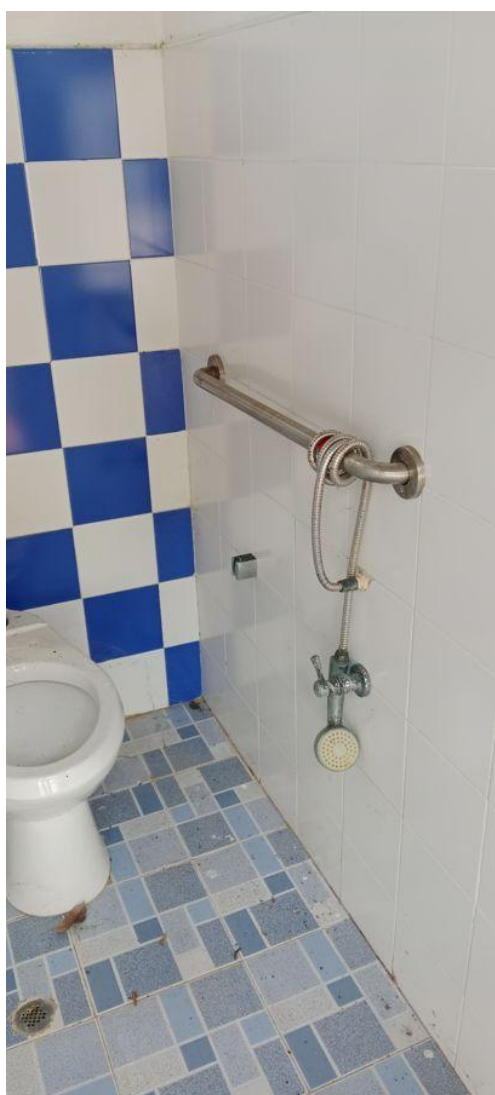
Registro fotográfico: IMG\_20260511\_151807.jpg

**Observación N.º 2 — Barra de apoyo de baño con manguera de ducha enredada, comprometiendo su función**

**Ubicación:** Baño con elementos de accesibilidad

**Descripción:** Barra de apoyo fija instalada correctamente en la pared, pero con la manguera de la ducha enredada alrededor de la misma, lo que reduce el espacio disponible para sujeción.

**Causa probable:** Disposición inadecuada de la manguera de ducha, sin soporte independiente.

**Prioridad:** Media — relevante por tratarse de un elemento de accesibilidad para adultos mayores.

**Solución propuesta:** Instalación de un soporte o gancho independiente para la manguera de ducha, separado de la barra de apoyo, de manera que esta quede siempre completamente disponible para sujeción.

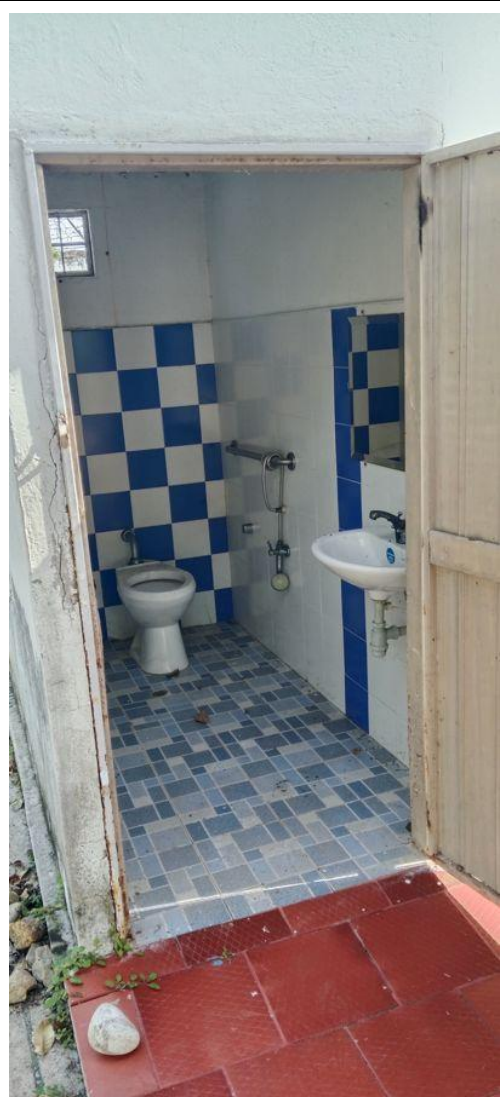
Registro fotográfico: IMG\_20260511\_151817.jpg

### Observación N.º 3 — Puerta de madera de baño deteriorada y deformada

**Ubicación:** Acceso a batería sanitaria

**Descripción:** Puerta de madera con deformación visible y deterioro superficial; marco metálico adyacente con corrosión en su base.

**Causa probable:** Exposición a humedad ambiental propia de la zona de baño, sin tratamiento protector de la madera.

**Prioridad:** Media.

**Solución propuesta:** Evaluar restauración (lijado, sellado e impermeabilizado) o reemplazo de la puerta según el grado de deformación; tratamiento anticorrosivo del marco metálico.

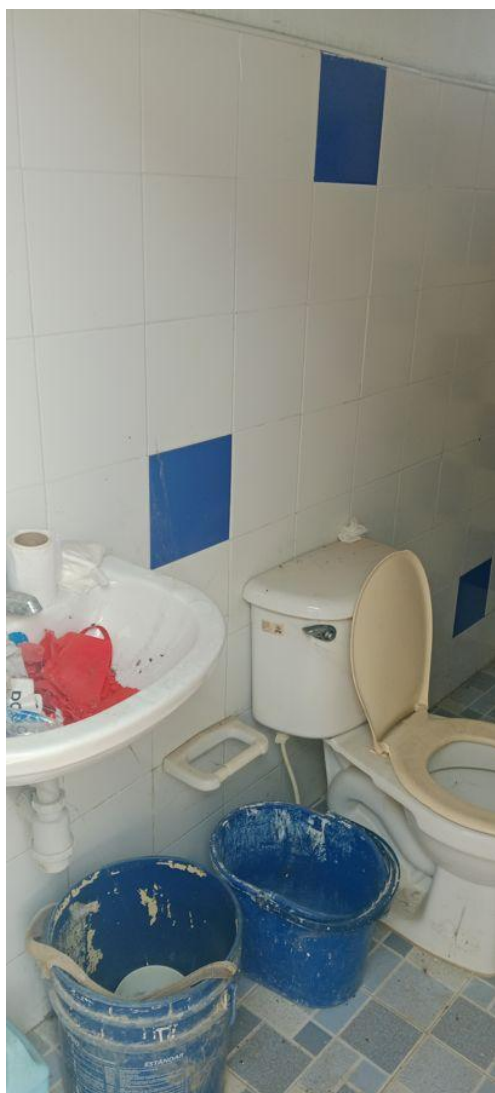
Registro fotográfico: IMG\_20260511\_151826.jpg

**Observación N.º 4 — Baño utilizado como depósito de materiales, con posible incompatibilidad de accesorios sanitarios**

**Ubicación:** Batería sanitaria en uso mixto (servicio y almacenamiento temporal)

**Descripción:** Espacio de baño con acumulación de baldes y material de obra; sanitario de tonalidad distinta al lavamanos, indicando un reemplazo parcial no coordinado en su momento.

**Causa probable:** Uso no previsto del espacio como bodega temporal; reposición de aparatos sanitarios sin unificar referencia o color.

**Prioridad:** Baja-Media.

**Solución propuesta:** Reubicar los materiales de obra a una zona de almacenamiento adecuada; en la próxima intervención de mantenimiento, unificar la línea de aparatos sanitarios del baño.

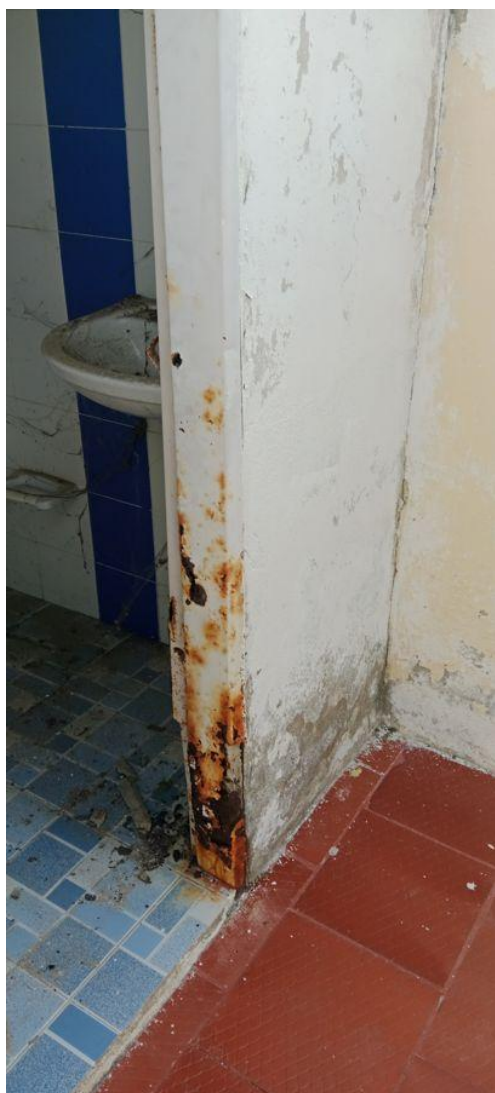
Registro fotográfico: IMG\_20260511\_151844.jpg

**Observación N.º 5 — Baño en desuso con suciedad y sedimento acumulado de larga data**

**Ubicación:** Batería sanitaria fuera de servicio

**Descripción:** Lavamanos y entorno cubiertos por sedimento seco y telarañas, indicando ausencia prolongada de uso y de limpieza; marco de puerta con corrosión severa.

**Causa probable:** Espacio fuera de servicio sin mantenimiento ni limpieza periódica.

**Prioridad:** Media.

**Solución propuesta:** Definir si el espacio se reincorpora al servicio (lo que implicaría limpieza profunda, revisión de redes y tratamiento del marco) o se destina a otro uso; en cualquier caso, requiere intervención antes de continuar en el estado actual.

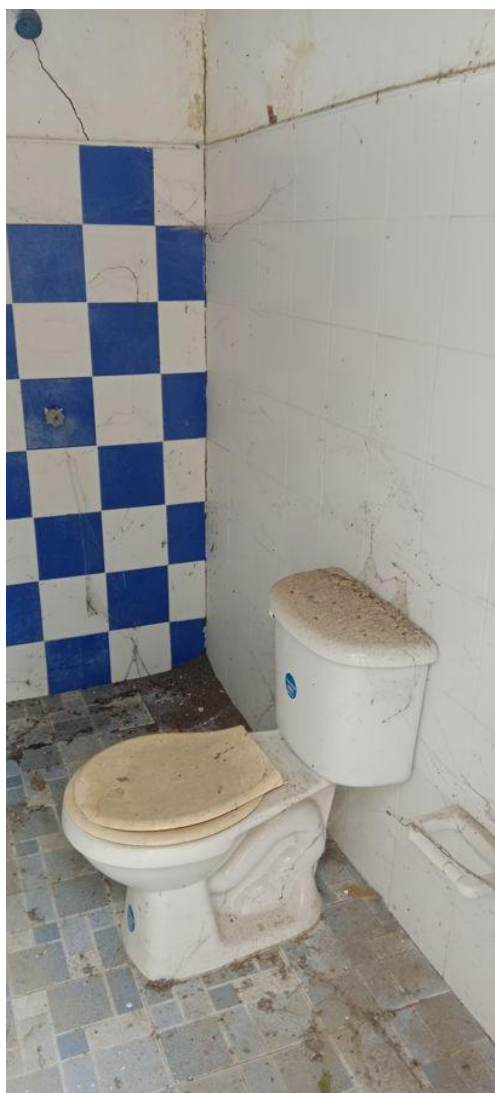
Registro fotográfico: IMG\_20260511\_151854.jpg

**Observación N.º 6 — Baño fuera de servicio con fisura en unión de muros sobre el enchape**

**Ubicación:** Batería sanitaria fuera de servicio

**Descripción:** Fisura visible en la unión de dos muros, por encima del nivel de enchape cerámico; sanitario y entorno con suciedad acumulada de larga data.

**Causa probable:** Por confirmar en campo: posible asentamiento leve o fisuramiento de retracción en la unión de muros.

**Prioridad:** Baja-Media.

**Solución propuesta:** Evaluación puntual de la fisura antes de definir si el espacio se reincorpora al servicio; de continuar fuera de uso, incluir en el alcance general de la intervención de mantenimiento.

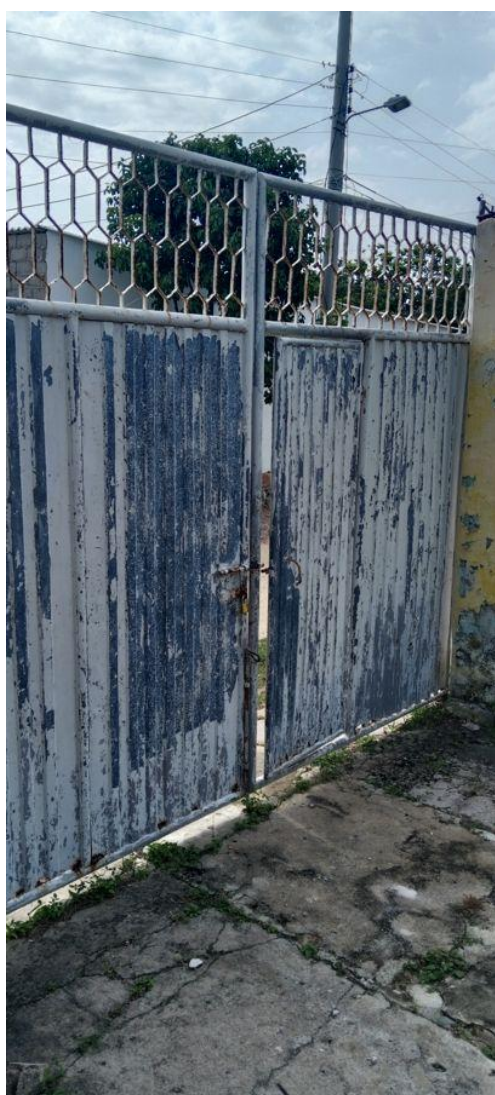
Registro fotográfico: IMG\_20260511\_152439.jpg

**Observación N.º 7 — Portón de acceso principal con pintura degradada y oxidación puntual**

**Ubicación:** Acceso vehicular/peatonal principal

**Descripción:** Portón metálico de dos hojas con pérdida generalizada de pintura y oxidación puntual en la lámina; puerta peatonal integrada con el mismo patrón de deterioro.

**Causa probable:** Exposición prolongada a la intemperie sin mantenimiento de pintura protectora.

**Prioridad:** Media.

**Solución propuesta:** Desoxidado, aplicación de primer anticorrosivo y repintado integral del portón y la puerta peatonal.

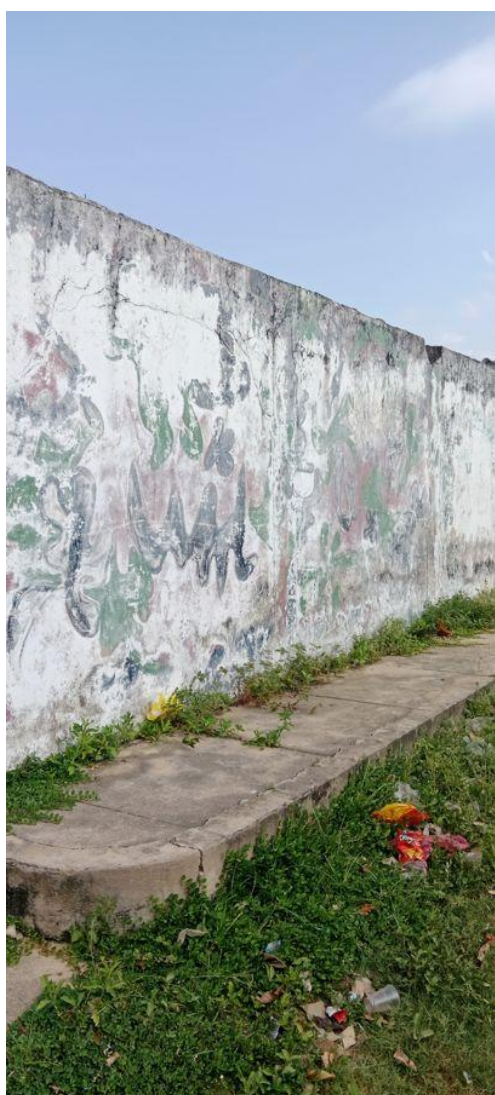
Registro fotográfico: IMG\_20260511\_152501.jpg

### Observación N.º 8 — Muro perimetral con fisuras verticales extensas y desprendimiento de pintura

**Ubicación:** Muro perimetral con pintura mural deteriorada

**Descripción:** Muro con al menos dos fisuras verticales de recorrido largo (desde el remate superior hasta niveles bajos), acompañadas de desprendimiento generalizado de pintura; alambre de púas en el remate superior.

**Causa probable:** Por confirmar en campo: el recorrido largo y continuo de las fisuras amerita verificación para descartar asentamiento del muro perimetral, además del deterioro superficial de pintura por antigüedad.

**Prioridad:** Media-Alta.

**Solución propuesta:** Instalación de testigos de monitoreo en las fisuras principales; de confirmarse estabilidad, resane con mortero flexible y repintado; de detectarse actividad, evaluación estructural del muro perimetral.

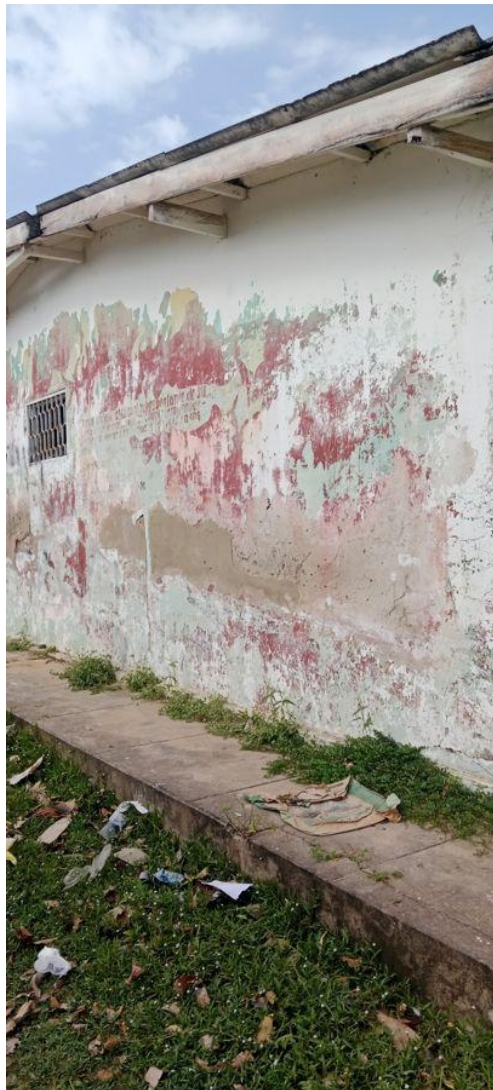
Registro fotográfico: IMG\_20260511\_152511.jpg

**Observación N.º 9 — Fachada principal con desprendimiento de pintura generalizado**

**Ubicación:** Fachada exterior de la edificación principal

**Descripción:** Desprendimiento generalizado de pintura en toda la superficie de la fachada, con fisuras superficiales leves; canal y facia de cubierta visibles en el remate superior.

**Causa probable:** Deterioro por antigüedad del sistema de pintura y exposición a la intemperie, sin mantenimiento periódico.

**Prioridad:** Media.

**Solución propuesta:** Limpieza de la superficie, resane de fisuras superficiales con mortero flexible, aplicación de imprimante y repintado integral de la fachada.

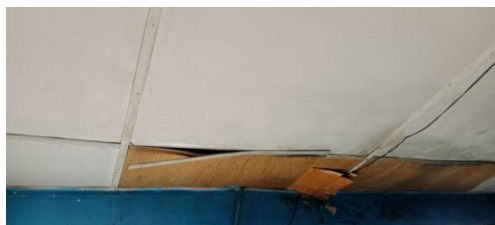
Registro fotográfico: IMG\_20260511\_153343.jpg

### Observación N.º 10 — Panel de cielorraso deformado y desprendido con cableado eléctrico expuesto

**Ubicación:** Cielorraso interior, zona con acabado en tono azul

**Descripción:** Panel de cielorraso deformado y parcialmente desprendido de su posición original, dejando expuesto cableado eléctrico colgante.

**Causa probable:** Deterioro del panel por humedad o antigüedad, con desprendimiento de su sistema de fijación.

**Prioridad:** Media-Alta — por la exposición del cableado eléctrico.

**Solución propuesta:** Reemplazo del panel afectado; canalización adecuada del cableado eléctrico expuesto antes de cerrar el cielorraso.

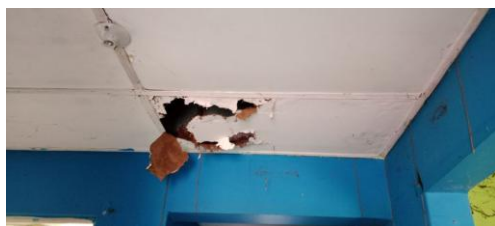
Registro fotográfico: IMG\_20260511\_153352.jpg

### Observación N.º 11 — Perforación amplia en cielorraso con desprendimiento de panel

**Ubicación:** Cielorraso interior

**Descripción:** Perforación amplia con desprendimiento de fragmentos del panel de cielo raso, en proximidad a un punto de iluminación.

**Causa probable:** Filtración de agua o impacto físico sobre el panel, sin reparación posterior.

**Prioridad:** Media.

**Solución propuesta:** Reemplazo del panel afectado; verificar y corregir la causa de la perforación (filtración de cubierta o impacto) antes de la reposición.

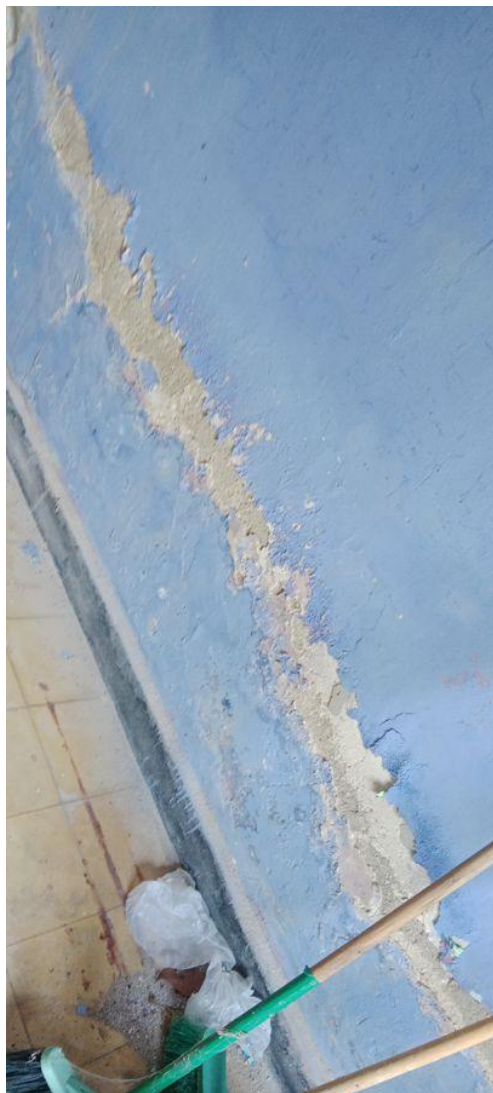
Registro fotográfico: IMG\_20260511\_153436.jpg

## Observación N.º 12 — Fisura diagonal ascendente en muro interior

**Ubicación:** Muro interior, zona de circulación

**Descripción:** Fisura diagonal ascendente con desprendimiento de pintura sobre su recorrido.

**Causa probable:** Por confirmar en campo: patrón compatible con fisuramiento por retracción o con un componente estructural leve, similar al observado en otras sedes.

**Prioridad:** Media.

**Solución propuesta:** Instalación de testigo de monitoreo antes de resanar definitivamente.

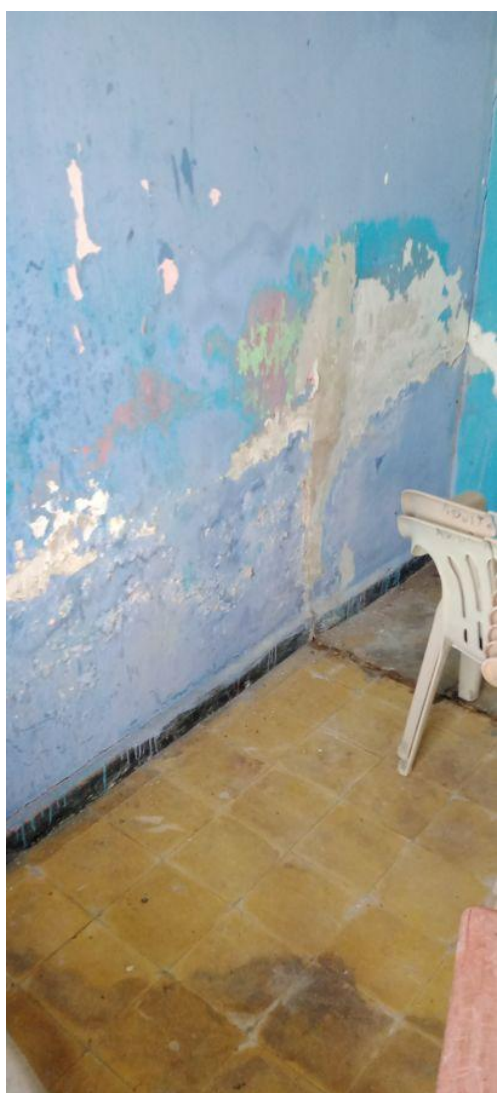
Registro fotográfico: IMG\_20260511\_153456.jpg

**Observación N.º 13 — Humedad ascendente severa y múltiples capas de pintura desprendida — patrón extendido en interiores**

**Ubicación:** Múltiples paños de muro interior (se repite en al menos cuatro puntos revisados)

**Descripción:** Desprendimiento de varias capas sucesivas de pintura de distintos colores en la franja inferior de los muros, evidenciando repintados repetidos sobre una condición de humedad ascendente no resuelta.

**Causa probable:** Humedad ascendente por capilaridad no corregida en intervenciones anteriores, que se ha limitado a repintar sobre la patología sin tratarla de raíz.

**Prioridad:** Alta — es el patrón más extendido en los espacios interiores de esta sede.

**Solución propuesta:** Diagnóstico de humedad y aplicación de barrera hidrófuga de arranque en los paños afectados; picado y resane integral antes de repintar, evitando repetir la práctica de pintar sobre la humedad activa.

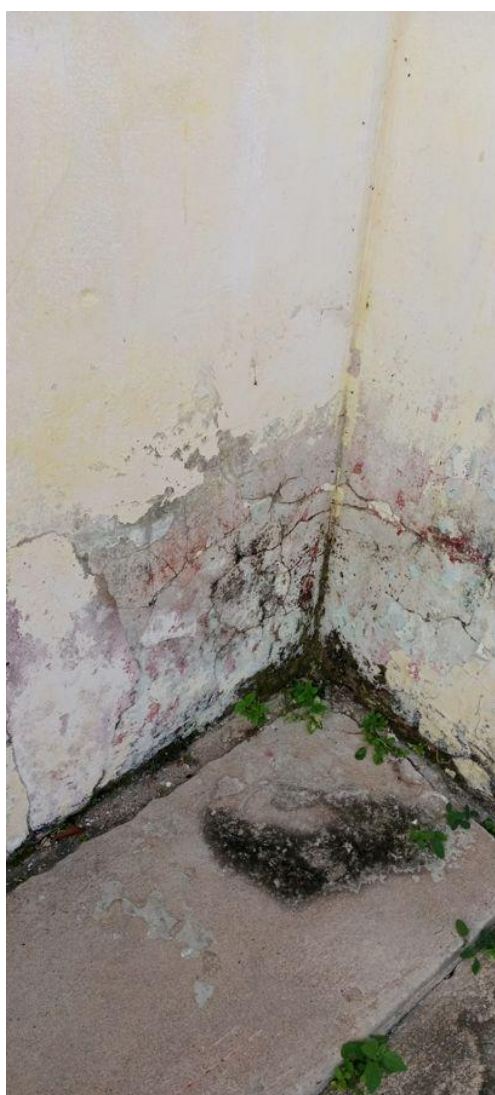
Registro fotográfico: IMG\_20260511\_153518.jpg

**Observación N.º 14 — Esquina con fisura vertical continua y humedad ascendente en la base**

**Ubicación:** Esquina exterior de muro

**Descripción:** Fisura vertical de recorrido continuo desde la parte alta del muro hasta el nivel del piso, coincidiendo con humedad ascendente y desprendimiento de pintura en la base.

**Causa probable:** Por confirmar en campo: la extensión de la fisura amerita verificación para descartar asentamiento, además de la humedad ascendente evidente en la base.

**Prioridad:** Media-Alta.

**Solución propuesta:** Instalación de testigo de monitoreo; barrera hidrófuga en el arranque del muro; resane posterior una vez controlada la humedad y descartada actividad estructural.

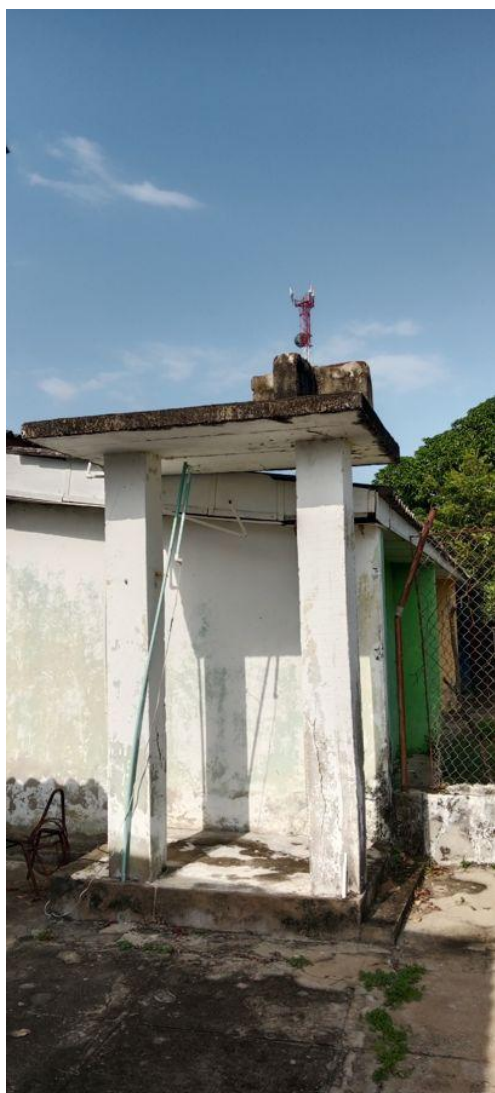
Registro fotográfico: IMG\_20260511\_153558.jpg

**Observación N.º 15 — Estructura de tanque elevado de reserva de agua con biodeterioro y fisura en columna de soporte**

**Ubicación:** Tanque elevado de reserva de agua sobre estructura de columnas

**Descripción:** Losa de soporte del tanque con manchas de moho; columnas de soporte con manchas de humedad y una fisura visible en al menos una de ellas.

**Causa probable:** Humedad prolongada por escurrimiento desde la losa superior, sin mantenimiento de las columnas de soporte.

**Prioridad:** Alta — se trata de una estructura de soporte de una carga de agua permanente.

**Solución propuesta:** Evaluación estructural puntual de la columna fisurada antes de cualquier intervención; limpieza y tratamiento fungicida de la losa; impermeabilización de la losa de soporte del tanque.

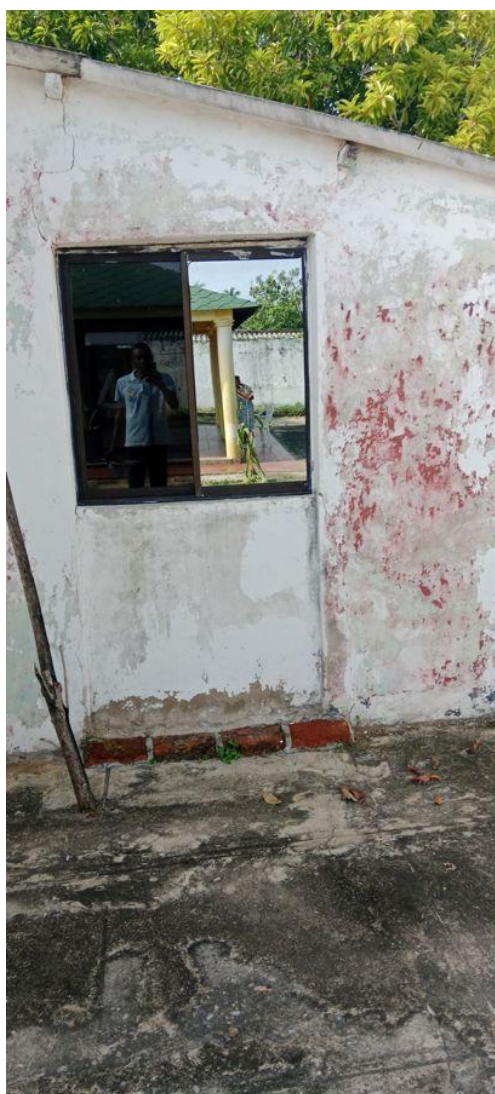
Registro fotográfico: IMG\_20260511\_153617.jpg

### Observación N.º 16 — Sobrecimiento de ladrillo expuesto en base de fachada

**Ubicación:** Base de muro exterior, bajo ventana

**Descripción:** Tramo de sobrecimiento con mampostería de ladrillo expuesta, sin recubrimiento de mortero ni pintura; fachada con desprendimiento extenso de pintura en todo el paño.

**Causa probable:** Pérdida del recubrimiento del sobrecimiento por humedad y falta de mantenimiento.

**Prioridad:** Media.

**Solución propuesta:** Resane del sobrecimiento con mortero impermeabilizado; repintado integral de la fachada una vez resanada la base.

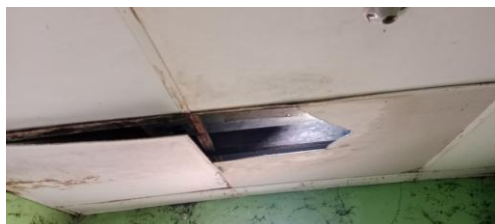
Registro fotográfico: IMG\_20260511\_153848.jpg

### Observación N.º 17 — Cielorraso con panel desprendido y cubierta metálica expuesta

**Ubicación:** Cielorraso interior, zona con acabado en tono verde

**Descripción:** Panel de cielorraso desprendido en una esquina, dejando expuesta la cara inferior de la cubierta metálica; manchas de humedad extendidas en los paneles adyacentes.

**Causa probable:** Filtración de cubierta sin corregir, que ha debilitado la fijación del panel.

**Prioridad:** Media-Alta.

**Solución propuesta:** Ubicar y corregir el punto de filtración en cubierta antes de reponer el panel; reposición del panel de cielorraso afectado.

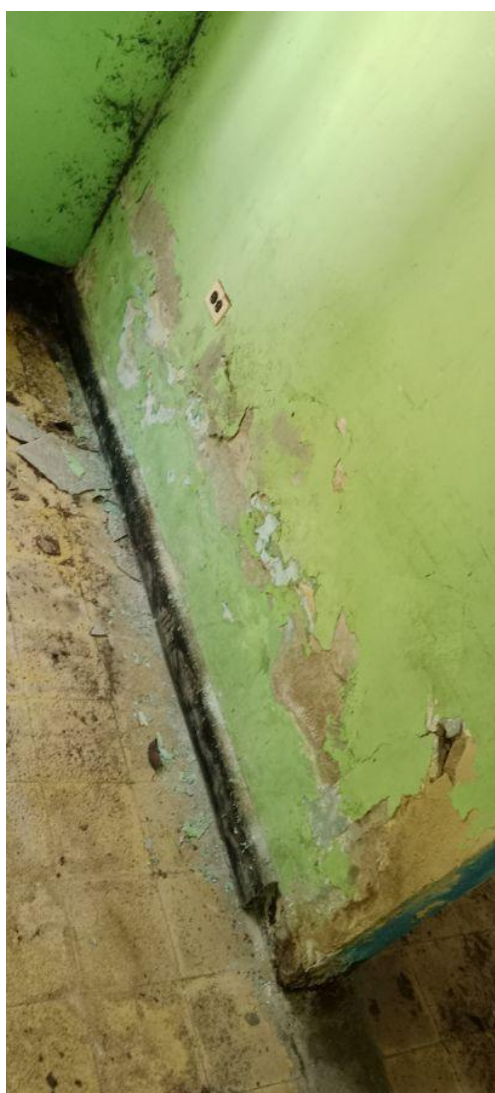
Registro fotográfico: IMG\_20260511\_153854.jpg

**Observación N.º 18 — Esquina interior con humedad ascendente severa y moho negro continuo**

**Ubicación:** Esquina interior, unión piso-muro

**Descripción:** Franja continua de moho negro en toda la unión entre el piso y el muro, con desprendimiento amplio de pintura en la parte inferior de la pared.

**Causa probable:** Humedad ascendente por capilaridad de larga data, sin barrera hidrófuga efectiva.

**Prioridad:** Alta — condición de salubridad relevante por la extensión del moho.

**Solución propuesta:** Limpieza con solución fungicida, aplicación de barrera hidrófuga de arranque, resane y repintado con acabado antihongos.

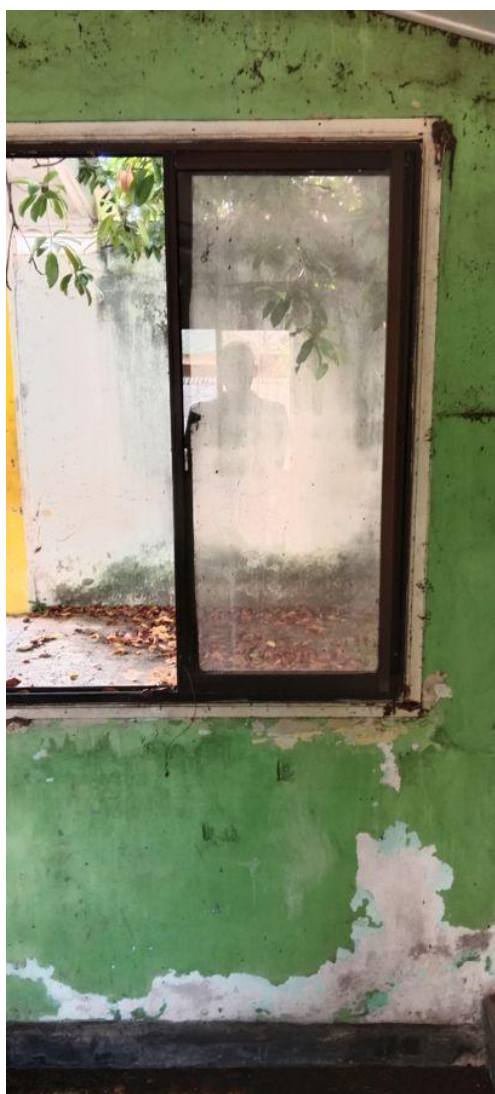
Registro fotográfico: IMG\_20260511\_154623.jpg

### Observación N.º 19 — Marco de ventana corrediza con oxidación perimetral

**Ubicación:** Ventana corrediza de muro exterior

**Descripción:** Marco metálico de ventana con oxidación en todo su perímetro; muro adyacente con desprendimiento de pintura en su franja inferior.

**Causa probable:** Exposición a la intemperie sin mantenimiento del marco metálico.

**Prioridad:** Media.

**Solución propuesta:** Tratamiento anticorrosivo del marco; verificación del sellado entre marco y muro para evitar filtraciones adicionales.

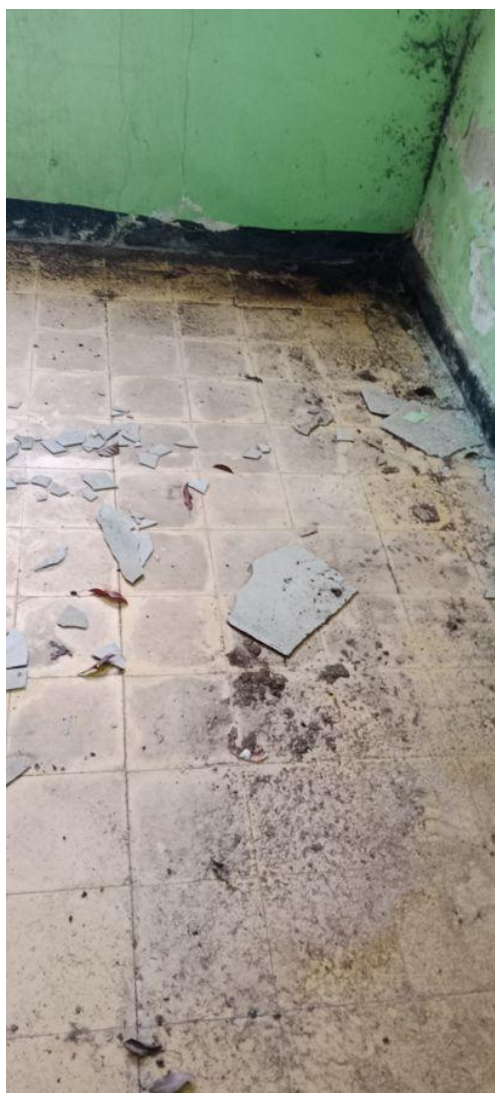
Registro fotográfico: IMG\_20260511\_154629.jpg

**Observación N.º 20 — Espacio interior en abandono avanzado, con fragmentos desprendidos y sedimento acumulado**

**Ubicación:** Espacio interior sin uso aparente (se repite el patrón en ambientes contiguos)

**Descripción:** Piso con fragmentos de material desprendido del muro o cielorraso, hojarasca y sedimento acumulado, evidenciando exposición prolongada a filtración de agua y ausencia de mantenimiento y limpieza.

**Causa probable:** Abandono del espacio, sin uso ni mantenimiento regular; posible entrada de agua lluvia por deficiencias de cubierta o carpintería.

**Prioridad:** Media — condicionada a la definición de uso del espacio dentro del proyecto.

**Solución propuesta:** Limpieza general del espacio; definir el uso previsto para el ambiente dentro del proyecto de adecuación; corregir las filtraciones de cubierta identificadas antes de cualquier intervención de acabados.

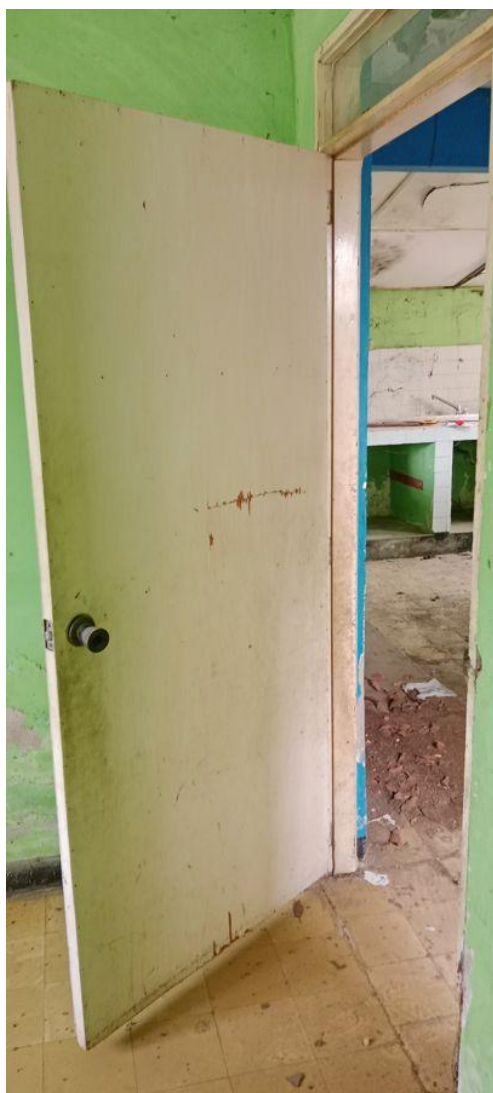
Registro fotográfico: IMG\_20260511\_154655.jpg

**Observación N.º 21 — Zona de cocina/servicio con escombros y cielorraso con manchas de humedad**

**Ubicación:** Acceso a zona de cocina o cuarto de servicio

**Descripción:** Piso con presencia de escombros de obra; cielorraso al fondo del espacio con manchas de humedad visibles.

**Causa probable:** Obra o mantenimiento anterior sin finalizar o sin limpieza posterior; filtración de cubierta sobre el cielorraso.

**Prioridad:** Media.

**Solución propuesta:** Retiro de escombros; corrección de la filtración de cubierta identificada en el cielorraso antes de finalizar cualquier intervención en el espacio.

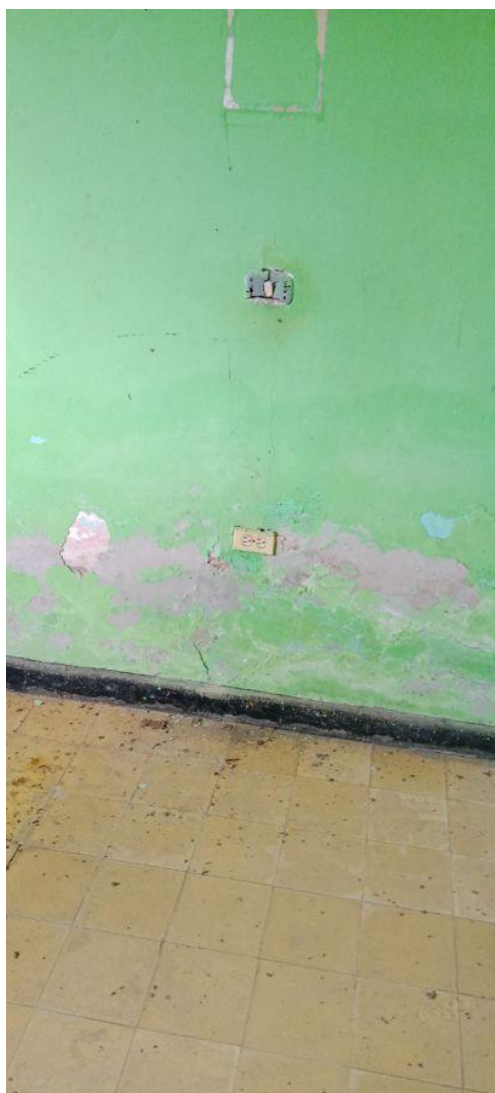
Registro fotográfico: IMG\_20260511\_154657.jpg

**Observación N.º 22 — Interruptor eléctrico sin tapa en muro con humedad ascendente**

**Ubicación:** Muro interior, punto de control eléctrico

**Descripción:** Interruptor de pared sin tapa de protección, ubicado en un muro con humedad ascendente marcada en su franja inferior.

**Causa probable:** Falta de mantenimiento correctivo eléctrico; proximidad a zona con humedad activa.

**Prioridad:** Media-Alta — por la combinación de instalación eléctrica expuesta y humedad activa.

**Solución propuesta:** Reposición de tapa normalizada; incluir en el diagnóstico eléctrico integral de la edificación dada la proximidad a una zona húmeda.

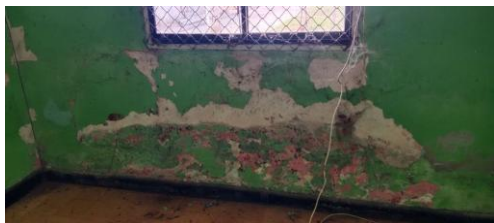
Registro fotográfico: IMG\_20260511\_154711.jpg

**Observación N.º 23 — Cableado eléctrico suelto bajo ventana con humedad severa en el muro**

**Ubicación:** Muro bajo ventana enrejada

**Descripción:** Cableado eléctrico suelto colgando desde el techo, sobre un muro con humedad ascendente severa bajo una ventana con reja.

**Causa probable:** Instalación eléctrica sin canalización adecuada, en un punto con humedad activa en el muro.

**Prioridad:** Alta — riesgo eléctrico combinado con humedad activa.

**Solución propuesta:** Canalización del cableado expuesto; incluir en el diagnóstico eléctrico integral de la edificación; resolver la humedad del muro antes de intervenir el acabado.

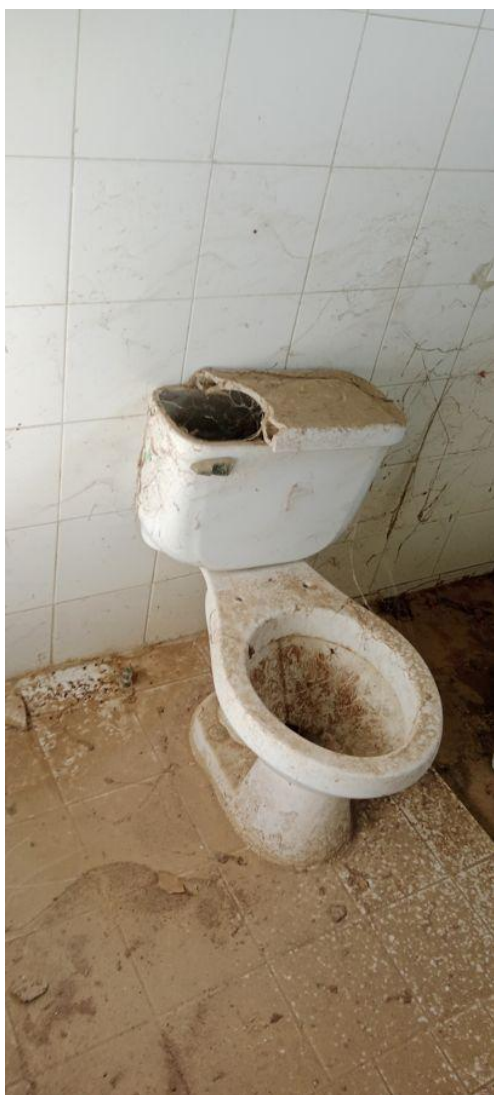
Registro fotográfico: IMG\_20260511\_154727.jpg

**Observación N.º 24 — Sanitario fuera de servicio con tanque de descarga roto**

**Ubicación:** Batería sanitaria fuera de servicio

**Descripción:** Sanitario con tanque de descarga roto y sin tapa, cubierto de sedimento seco, indicando ausencia prolongada de uso y limpieza.

**Causa probable:** Espacio fuera de servicio sin mantenimiento.

**Prioridad:** Media.

**Solución propuesta:** Reemplazo del sanitario si el espacio se reincorpora al servicio; en caso contrario, incluir en el alcance general de la intervención de mantenimiento.

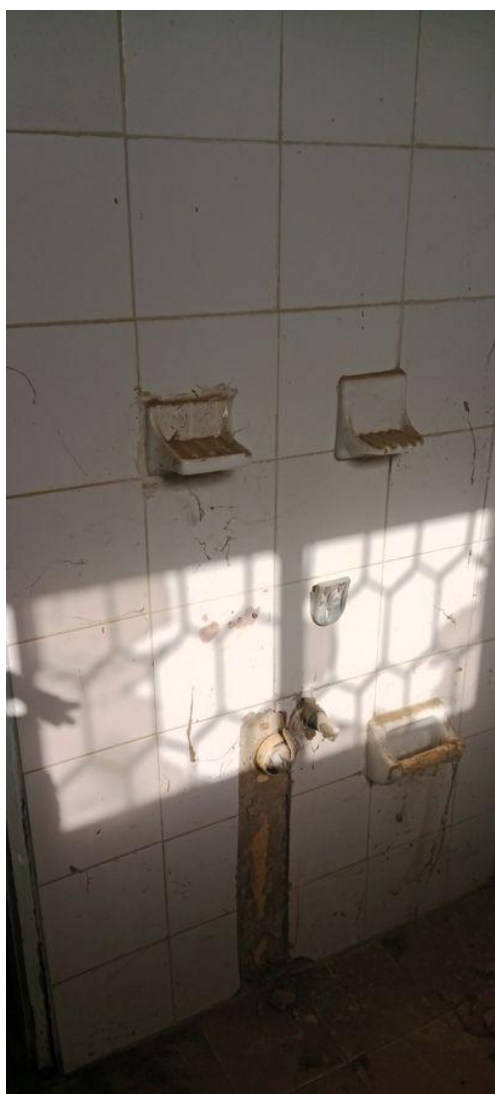
Registro fotográfico: IMG\_20260511\_154734.jpg

### Observación N.º 25 — Tubería de alimentación de ducha con corrosión severa

**Ubicación:** Ducha de batería sanitaria

**Descripción:** Tubería metálica de alimentación de ducha con oxidación severa en todo su recorrido visible; jaboneras y accesorios de baño fuera de servicio.

**Causa probable:** Exposición prolongada a humedad sin protección ni mantenimiento de la tubería.

**Prioridad:** Media.

**Solución propuesta:** Reemplazo de la tubería de alimentación por material resistente a la corrosión (PVC o similar según el sistema existente); reposición de accesorios de baño.

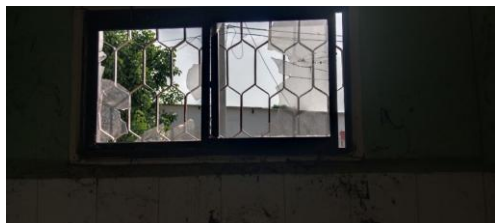
Registro fotográfico: IMG\_20260511\_154740.jpg

### Observación N.º 26 — Ventana con vidrio decorativo tipo panal roto en múltiples paños

**Ubicación:** Ventana de muro interior/externo

**Descripción:** Ventana con vidrio decorativo tipo panal de abeja, roto y faltante en varios de sus paños, dejando el vano parcialmente abierto al exterior.

**Causa probable:** Rotura del vidrio sin reposición.

**Prioridad:** Media.

**Solución propuesta:** Suministro e instalación de los paños de vidrio faltantes, con calibre y patrón acorde al existente.

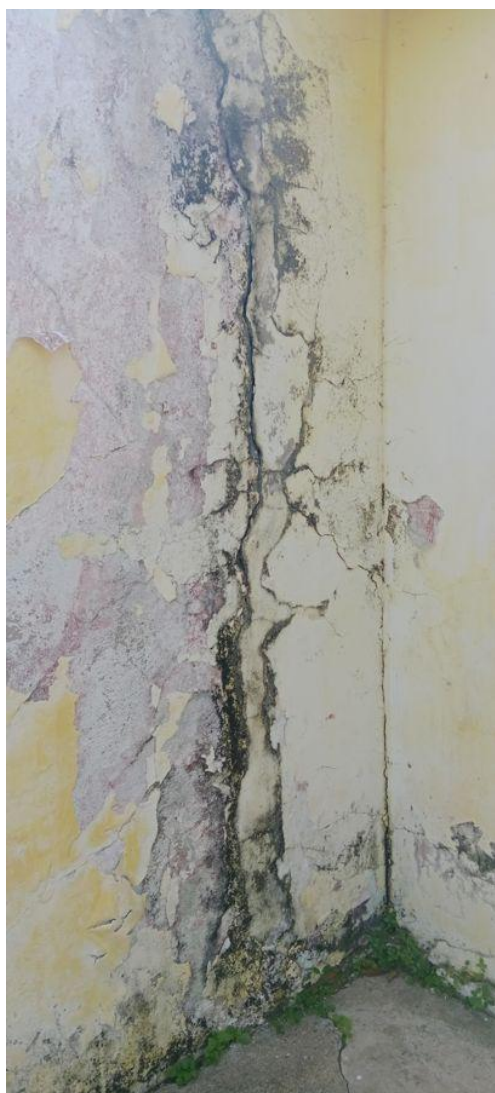
Registro fotográfico: IMG\_20260511\_155224.jpg

**Observación N.º 27 — Fisura vertical ramificada severa en esquina exterior, con moho**

**Ubicación:** Esquina exterior de la edificación

**Descripción:** Fisura vertical de mayor severidad que las observadas en otros puntos, con ramificaciones laterales y presencia de moho a lo largo de su recorrido.

**Causa probable:** Por confirmar en campo: la severidad y ramificación del patrón amerita evaluación estructural puntual antes de cualquier resane; no se descarta asentamiento diferencial.

**Prioridad:** Alta — es la fisura de mayor severidad registrada en esta sede.

**Solución propuesta:** Instalación de testigos de monitoreo en al menos tres puntos de la fisura; evaluación estructural puntual por profesional competente antes de definir el tipo de reparación.

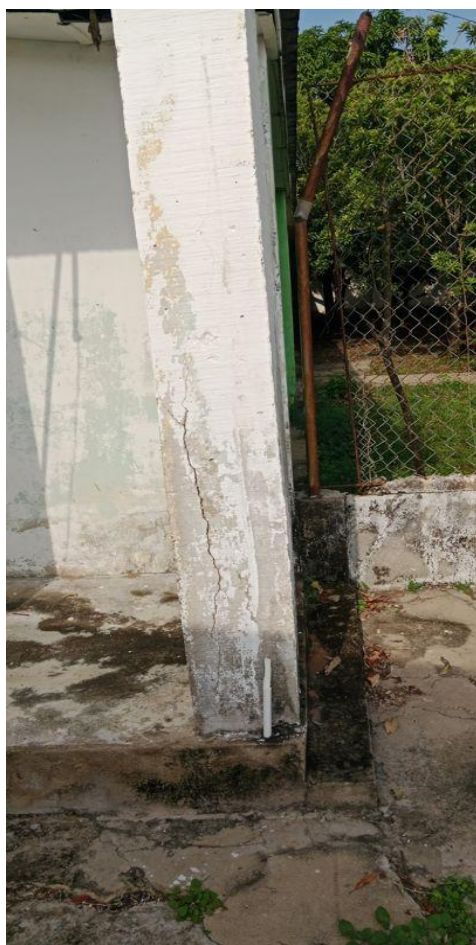
Registro fotográfico: IMG\_20260511\_155232.jpg

## Observación N.º 28 — Columna exterior con fisura vertical de recorrido largo y humedad en la base

**Ubicación:** Columna de acceso exterior

**Descripción:** Fisura vertical de recorrido largo en toda la altura visible de la columna, con manchas de humedad y moho en su base; tubería de servicio con corrosión adyacente.

**Causa probable:** Por confirmar en campo: dada la extensión de la fisura, se recomienda descartar componente estructural antes de resanar.

**Prioridad:** Media-Alta.

**Solución propuesta:** Monitoreo con testigo y evaluación estructural puntual de la columna; resane posterior una vez descartada actividad; tratamiento anticorrosivo de la tubería adyacente.
