**ESTUDIO TÉCNICO ACTUALIZADO PARA LA RESTAURACIÓN DEL  
ANTIGUO PALACIO MUNICIPAL (CASA DEL CORREGIDOR)  
MUNICIPIO DE SOGAMOSO.**

**DIAGNOSTICO DE INSTALACIONES  
ELÉCTRICAS, ILUMINACIÓN, VOZ Y DATOS**

**SOGAMOSO  
MARZO 2022**

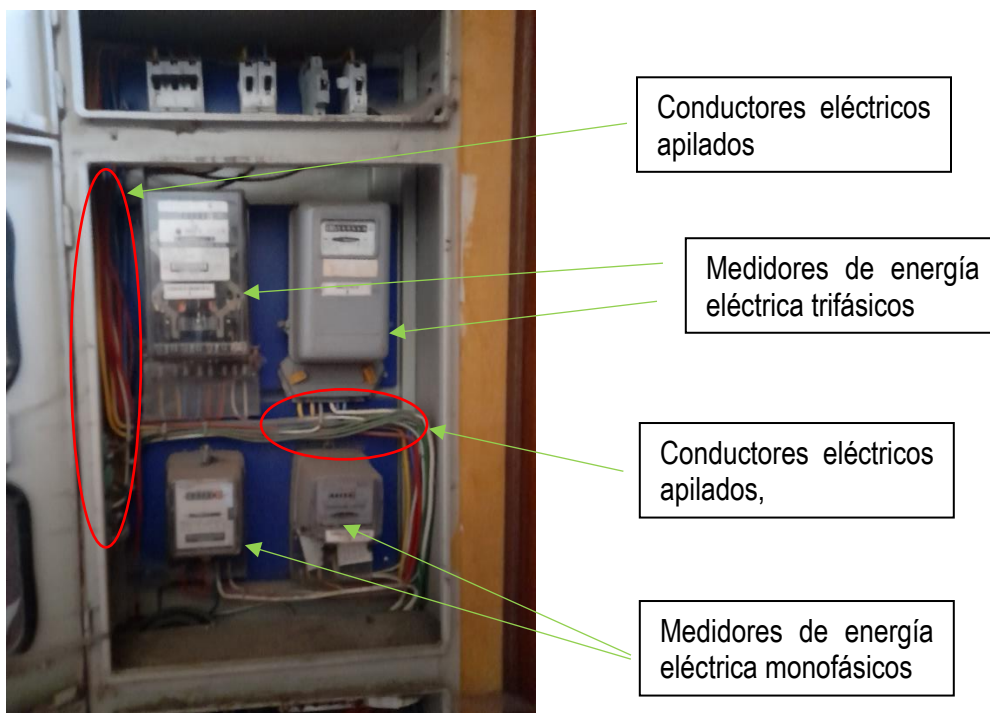
Actualmente la casa del Corregidor de Sogamoso cuenta con 4 cuentas de energía eléctrica de las cuales 2 son monofásicas, 1 trifásica y una bifásica, medidor trifásico pertenece a las instalaciones renovadas del Concejo Municipal del primer piso, medidor bifásico pertenece al sitio donde operaba antiguamente la biblioteca municipal, un medidor monofásico pertenece a las oficinas del concejo en el segundo piso y el otro medidor monofásico a los locales, el estado actual de los medidores de energía y el centro de medición donde se encuentran no cumple con la normatividad vigente como se evidencia en la siguiente imagen.

El Tablero de medición no cumple con la norma RETIE, las medidas de este tablero son para 4 medidores Monofásicos.

El tablero de medición no cumple con la normativa RETIE, se recomienda cambiarlo y ajustarlo a la normatividad vigente NTC 2050.

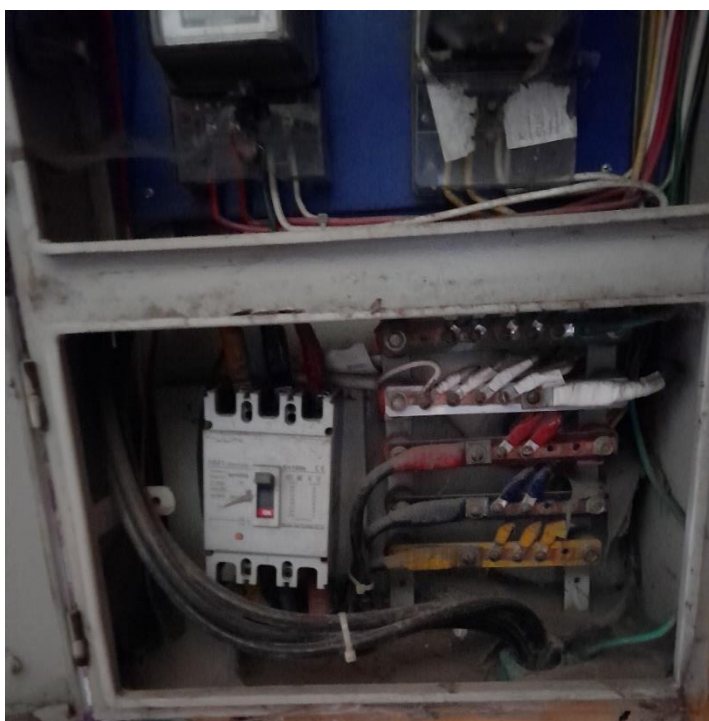
En la siguiente imagen se puede evidenciar que el espacio para el totalizador de 150 amperios tipo industrial y barraje tetrapolar "Tres Fases + Neutro + Tierra" de la acometida no cumplen con las distancias de

seguridad, los tornillos de sujeción de los cables con el barraje de distribución se encuentran oxidados, la acometida principal se encuentra construida con cable monopolar calibre N° 2 AWG, se encuentran alojados cuatro conductores en un ducto de 1" PVC para este número de conductores y de acuerdo al diámetro debería ser mínimo de 1 1/2" PVC de acuerdo a la NTC 2050 tablas C1 y C10 del anexo C, adicionalmente este espacio debe permanecer cerrado bajo llave por que es de uso exclusivo de la empresa de energía y en la actualidad este armario no cuenta con la cerradura para garantizar su cierre.

Imagen 2 Barraje y Breaker totalizador obstruidos por cable de acometida

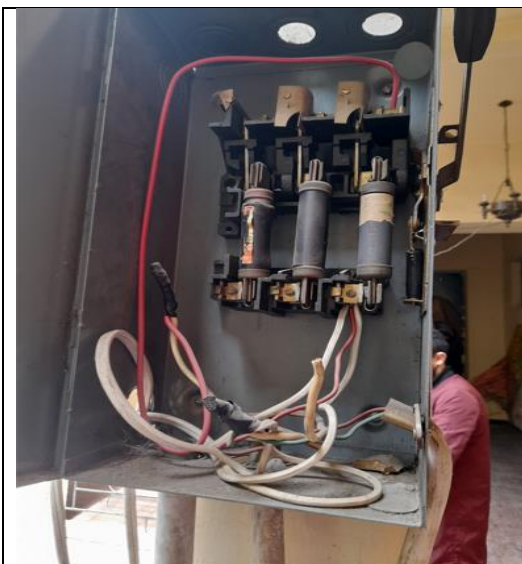
De este tablero de medición se deriva una acometida parcial que se dirige al segundo piso a una caja de fusible expuesta de la cual se toman varias acometidas parciales sin los requisitos mínimos de seguridad " se derivan cables duples N° 10 AWG para alimentar 2, 3 y 4 cuarto piso en su gran mayoría de recorrido van expuestos y sin ninguna protección como se puede evidenciar en las siguientes imágenes

Imagen 3 Caja de fusibles Obsoleta con derivaciones de acometidas parciales en cable dúplex N° 10 AWG

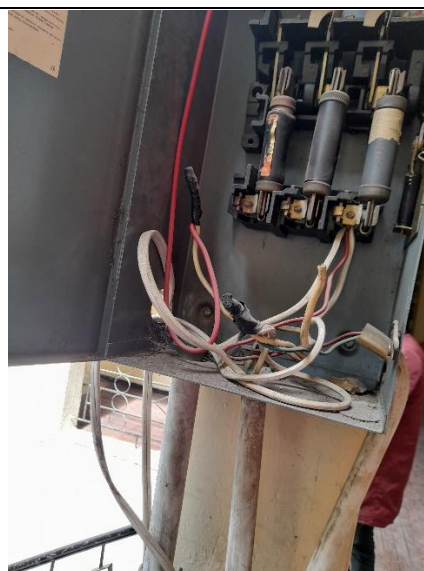
Imagen 4 Caja de fusibles Obsoleta con derivaciones de acometidas parciales en cable dúplex N° 10 AWG para 2, 3 y 4 piso

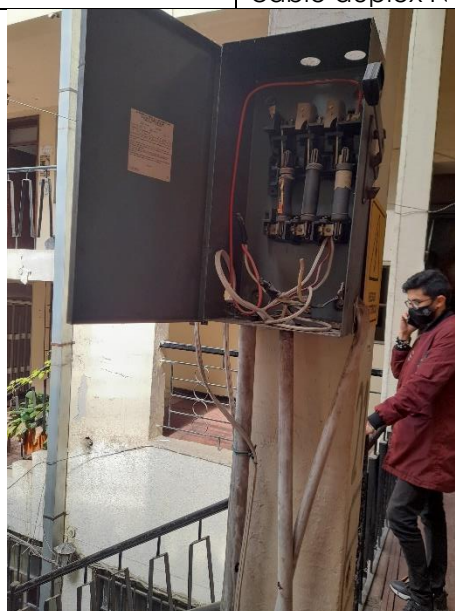
Imagen 5 Caja de fusibles Obsoleta con derivaciones de acometidas parciales expuestas en cable dúplex N° 10 AWG para 2, 3 y 4 piso

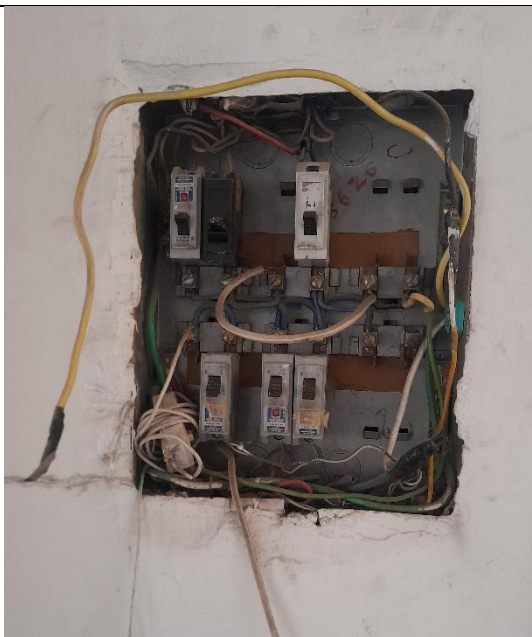
Actualmente el local 1 tiene un tablero de distribución trifásico descubierto, el cual no cuenta con la tapa de seguridad generando un riesgo de electrocución, los conductores eléctricos utilizados para esta instalación son demasiado viejos y su aislante se encuentra cristalizado por el paso del tiempo y el uso de estos, por tanto su aislante es muy frágil, y a medida que se manipulen o se muevan estos conductores el aislante se va a romper ocasionando un cortocircuito, los conductores que se encuentran alojados en el tablero de distribución se encuentran sin marquilla no se identifican los diferentes circuitos que alimentan, no se diferencian los circuitos de iluminación con los circuitos de tomas, en el tablero de distribución se hacen puentes con cables que no son dimensionados para la capacidad de corriente mínima a soportar de acuerdo a la carga, se encuentran empalmes de conductores dentro del tablero de distribución, el tablero de distribución se encuentra saturado de cables y en desorden, el sistema de iluminación de este local es de tipo fluorescente T8 slim line de 96 watt, el cual para su funcionamiento utiliza balastro magnético; cabe resaltar que esta tecnología esta obsoleta, siendo reemplazada por la iluminación tipo led, los aparatos eléctricos como tomacorrientes e interruptores son demasiado obsoletos, por tanto no cumplen con la normatividad vigente, los tomacorrientes no cuentan con polo a tierra generando un riesgo para la integridad de los equipos que se conecten a estos. Las canalizaciones utilizadas en esta instalación son del tipo Conduit metálica, la cual en su gran mayoría y por el tiempo ya se encuentra oxidada, las cajas rectangulares que están empotradas en los muros para tomas e interruptores por su avanzada edad de uso se encuentran oxidadas, así mismo ocurre con las cajas octogonales empotradas en los techos, En las siguientes imágenes se pueden evidenciar los anteriores hallazgos

Imagen 6 Tablero de distribución expuesto No cumple con RETIE

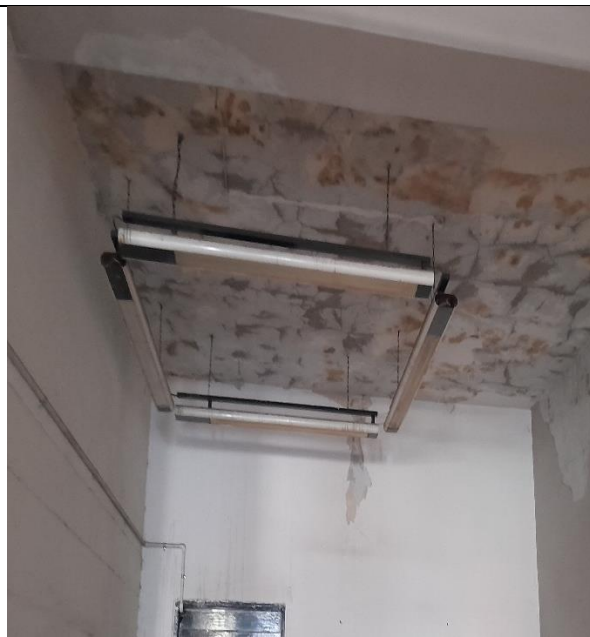
Imagen 7 Sistema de iluminación obsoleto tipo Slim de 96 Watt

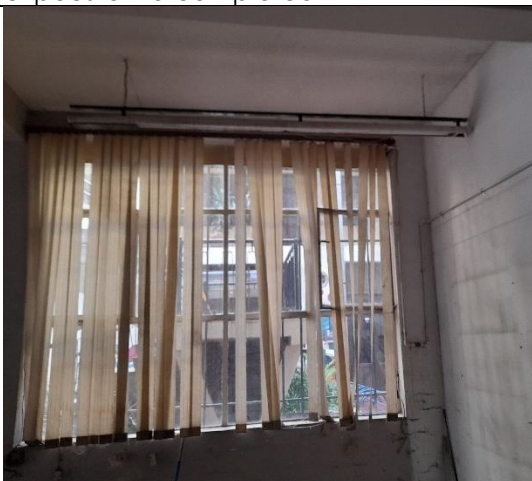
Imagen 8 iluminación local 1 tipo Slim line 96 watt obsoleta

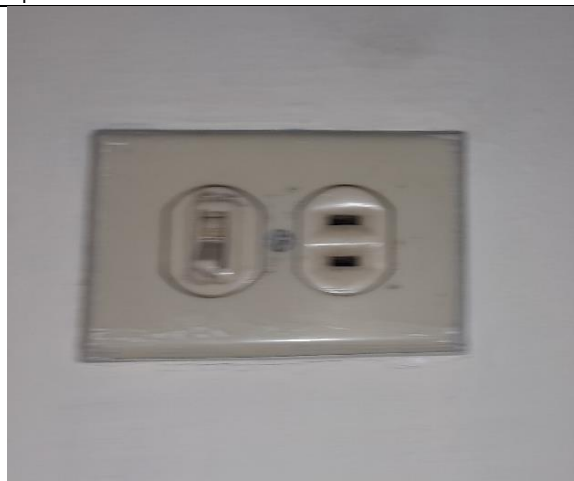
Imagen 9 Aparto Eléctrico toma e interruptor No cumple con RETIE

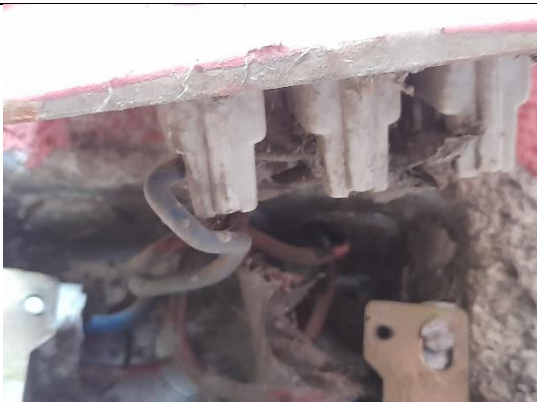
Imagen 7 Condutores eléctricos viejos  
caja rectangular oxidada

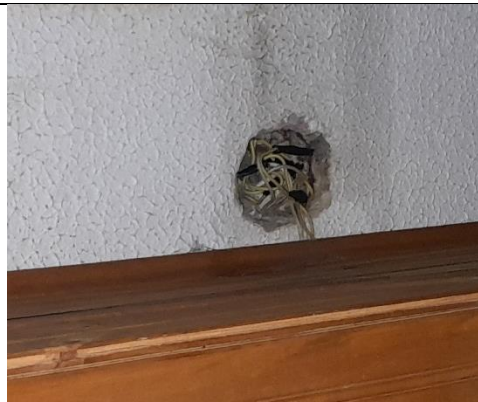
Imagen 8 Condutores eléctricos viejos  
expuestos y con derivación a techo de  
madera caja octogonal oxidada

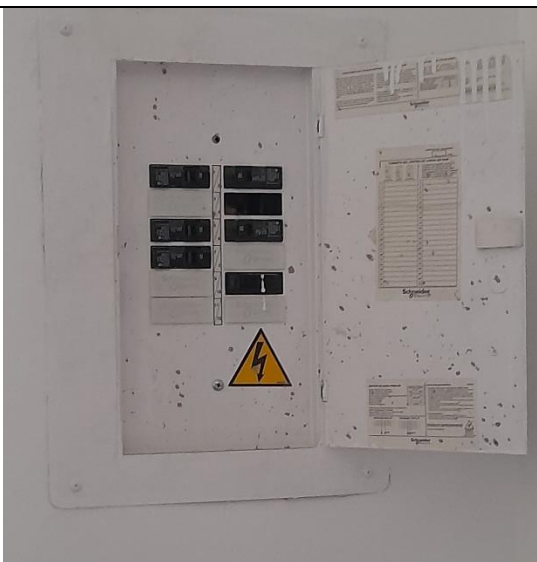
Imagen 9 tablero de distribución monofásico rotulado cumple con Norma RETIE

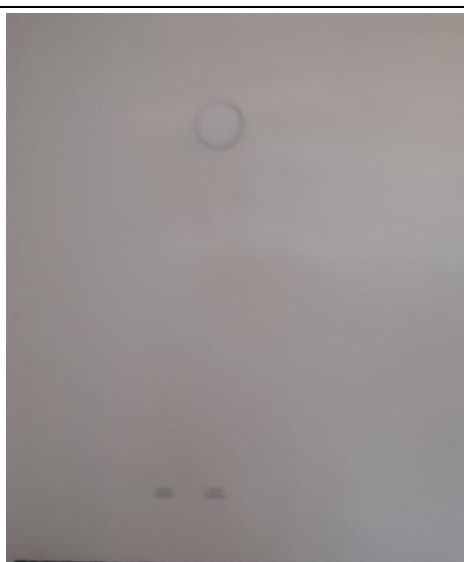
Imagen 10 lámpara led de 7" toma corriente monofásica con certificación RETIE

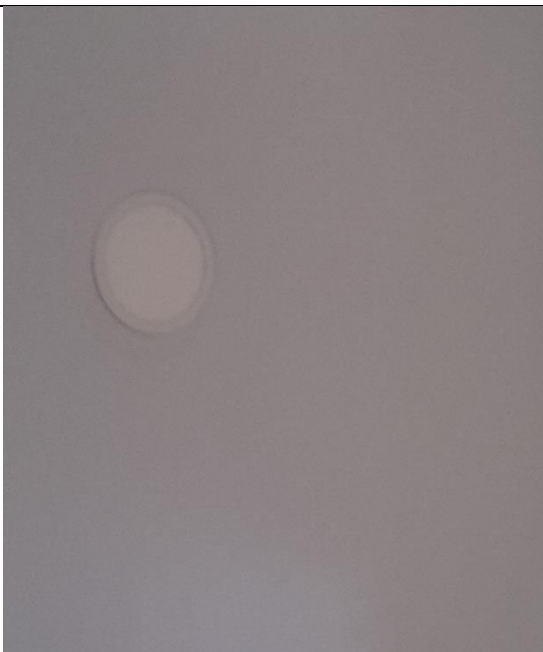
Imagen 11 lámpara led de 7" con  
certificación RETIE

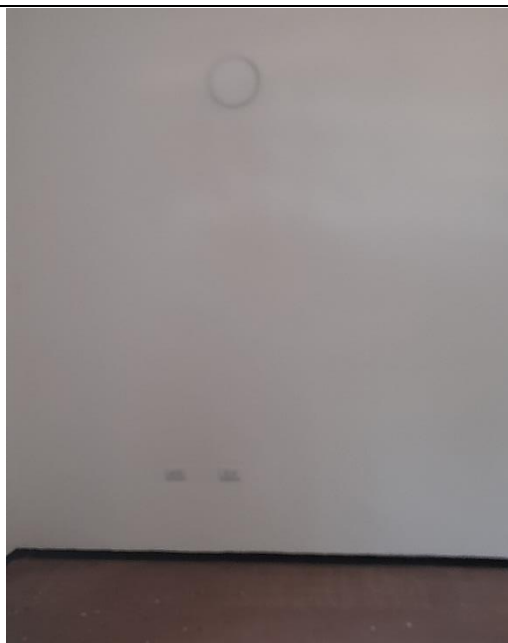
Imagen 12 lámpara led de 7" toma  
corriente monofásica con certificación  
RETIE

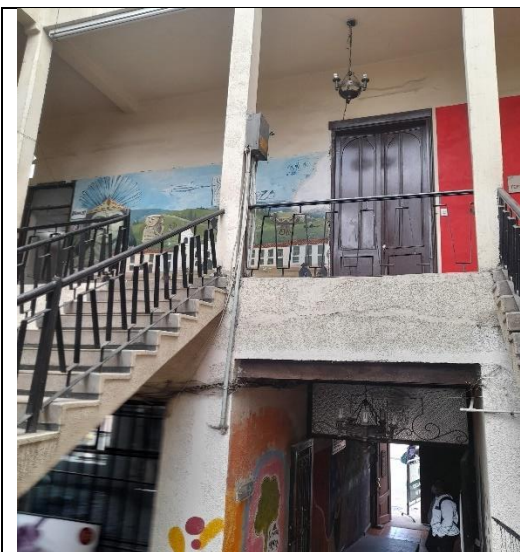
En el segundo piso a la subida de las escaleras se encuentra ubicada una caja de Fusibles expuesta ocasionado un riesgo eléctrico grande a las personas que circulan en este lugar, la instalación eléctrica de este segundo piso se encuentra construida con alambre de cobre, son demasiado viejos y su aislante se encuentra cristalizado por el paso del tiempo y el uso de estos, por tanto su aislante es muy frágil, y a medida que se manipulen o se muevan estos conductores el aislante se va a romper ocasionando un cortocircuito, el sistema de iluminación de algunos cuartos o locales es de tipo fluorescente T8 slim line de 96 watt, el cual utiliza balastro magnético; cabe resaltar que esta tecnología está obsoleta, siendo reemplazada por la iluminación tipo led, algunos locales la iluminación utiliza lámparas de tipo decorativo con bombillos tipo fluorescente, en general en las oficinas que actualmente se encuentran ocupadas los niveles de iluminación son bajos generando molestias a las personas que laboran en ellas, los pasillos cuentan con lámparas decorativas y utilizan bombillo incandescente para su funcionamiento, en algunos cuartos o locales se encuentran cables expuestos o con instalaciones provisionales para tomas, los aparatos eléctricos como tomacorrientes e interruptores son demasiado obsoletos, por tanto no cumplen con la normatividad vigente, los tomacorrientes no cuentan con polo a tierra generando un riesgo para la integridad de los equipos que se conecten a estos. Las canalizaciones utilizadas en esta instalación son del tipo conduleta galvanizada corrugada, la cual en su gran mayoría y por el tiempo ya se encuentra oxidada, las cajas rectangulares que están empotradas en los muros para tomas e interruptores por su avanzada edad de uso se encuentran oxidadas, así mismo ocurre con las cajas octogonales empotradas en los techos, algunos cables se encuentran expuestos pasando sobre los muros ventanas estos conductores al estar expuestos su aislante se deteriora con facilidad ocasionando gran probabilidad de un cortocircuito, Los hallazgos de esta instalación se evidencian en las siguientes imágenes

Imagen 13 Caja de fusibles con acometidas parciales expuestas

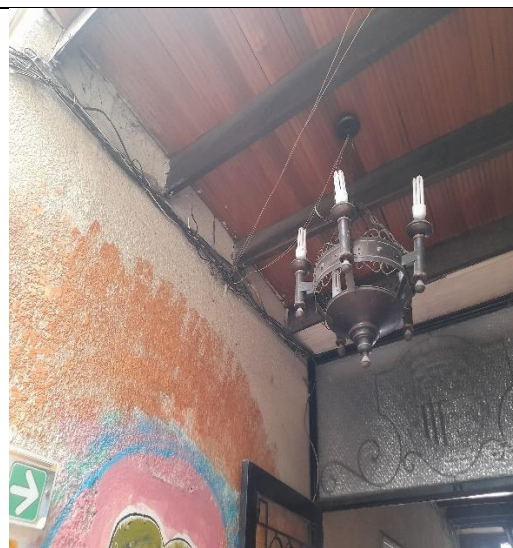
Imagen 14 lámpara decorativa con seis bombillos fluorescentes cables eléctricos expuestos

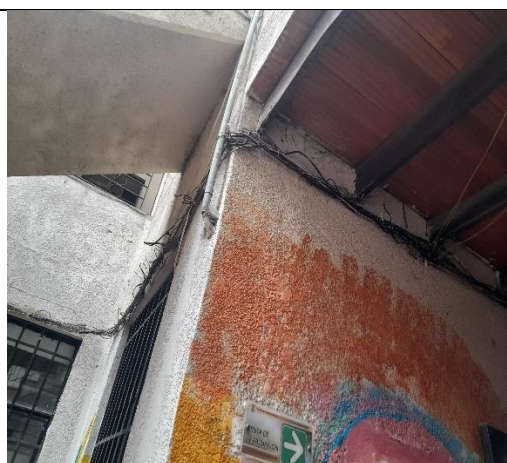
Imagen 15 Cables eléctricos expuestos

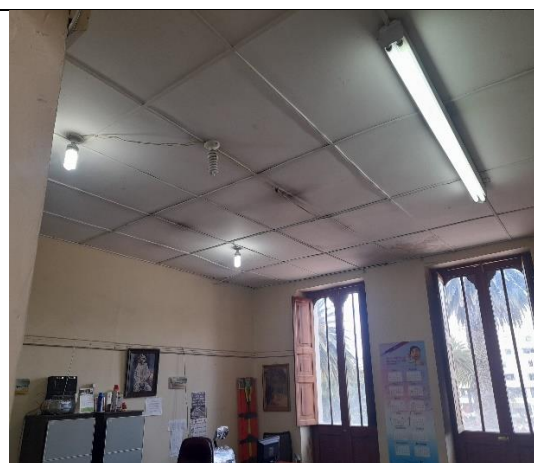
Imagen 16 Cables eléctricos expuestos e iluminación de tipo fluorescente obsoleta No cumple con los requisitos mínimos de iluminación para el lugar

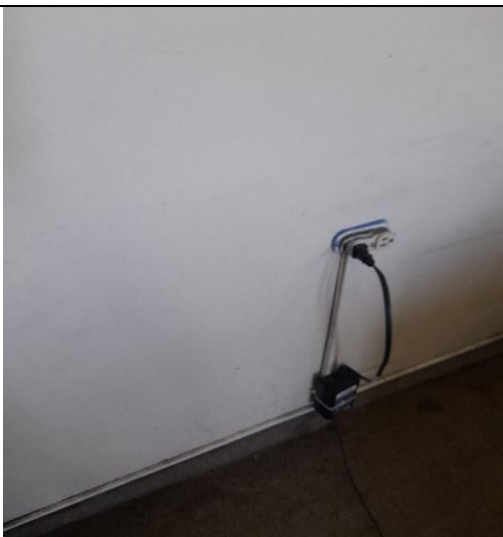
Imagen 17 Tomacorriente expuesta con derivación de cables expuestos

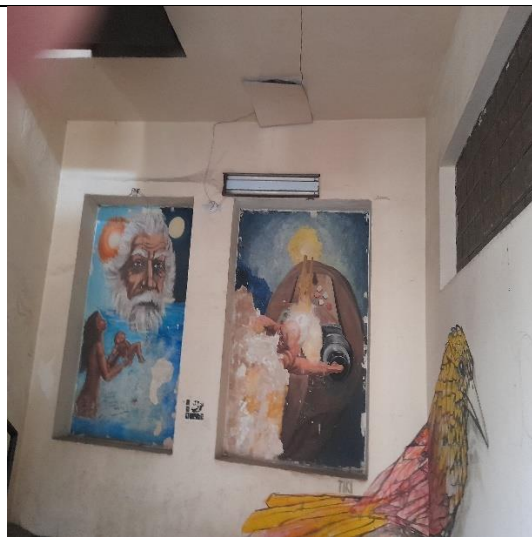
Imagen 18 Cables expuestos luminaria obsoleta tipo Slim line de 48 Watt

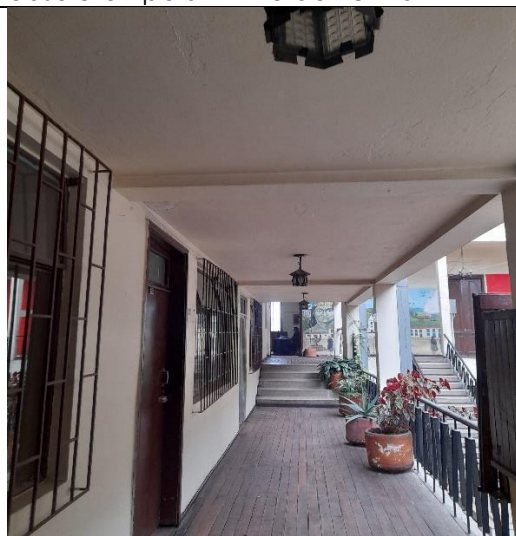
Imagen 20 iluminación pasillo decorativa tipo incandescente.

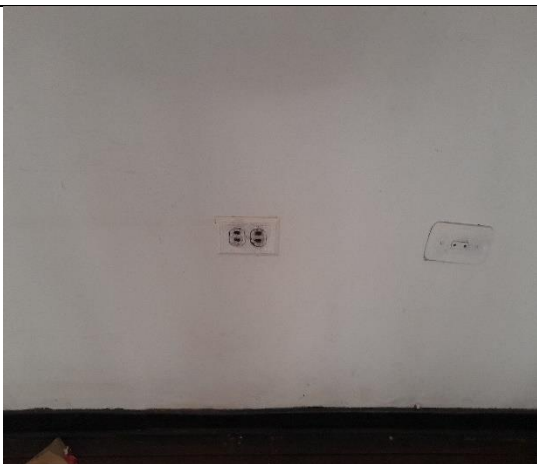
Imagen 21 Tomacorriente monofásico quemado por el uso No cumple con norma RETIE

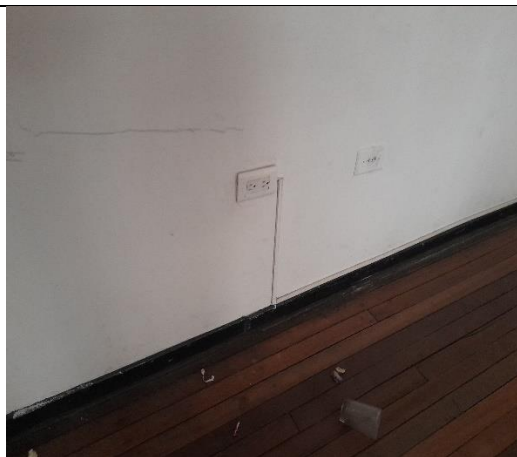
Imagen 22 Tomacorriente monofásica con derivación de cables expuestos No cumple con Norma RETIE

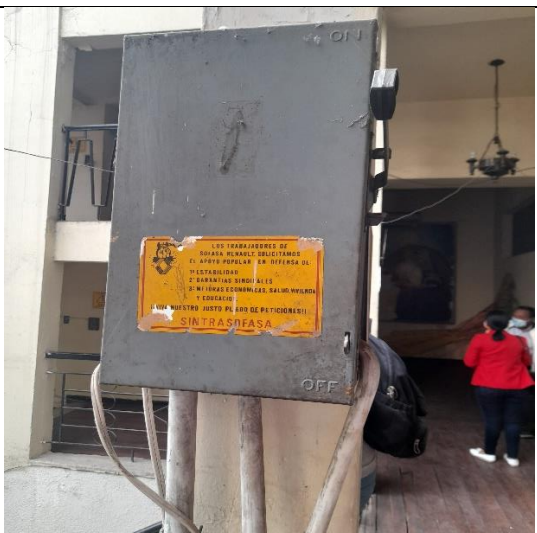
Imagen 23 Caja de fusibles Obsoleta con derivaciones de acometidas parciales expuestas en cable dúplex N° 10 AWG para 2, 3 y 4 piso

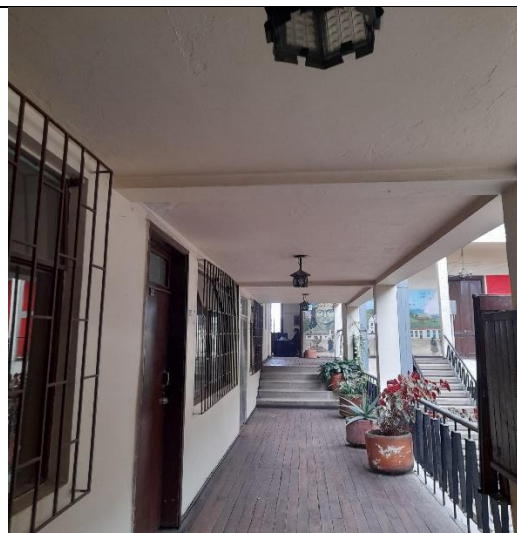
Imagen 24 iluminación pasillo segundo piso de tipo decorativa con bombillo tipo filamento.

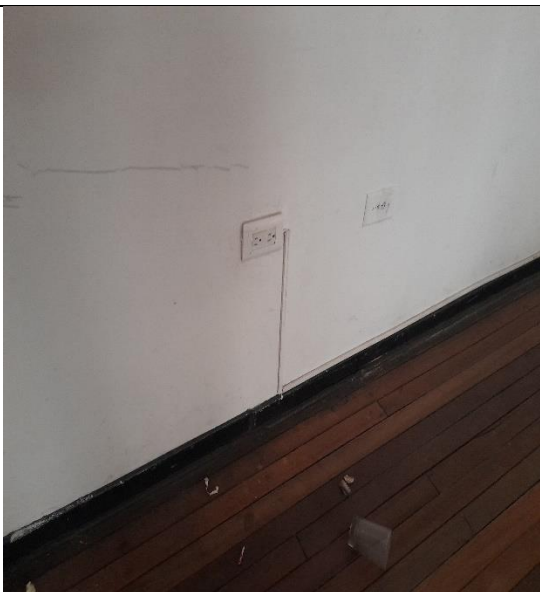
Imagen 25 Tomacorriente monofásica con derivación de cables expuestos No cumple con Norma RETIE

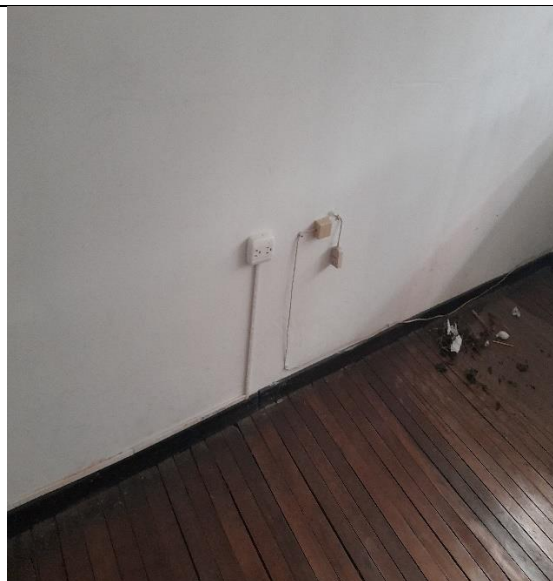
Imagen 26 Tomacorriente monofásica con derivación de cables expuestos No cumple con Norma RETIE

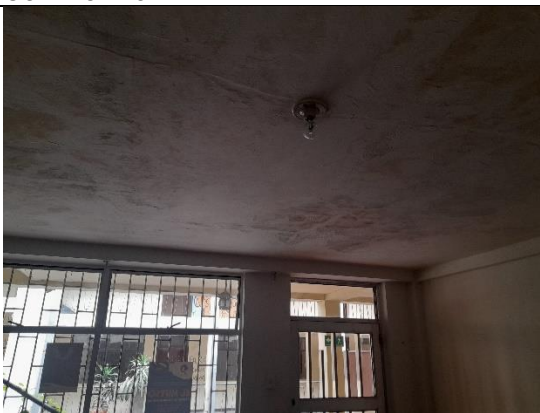
Imagen 27 Lámpara incandescente para oficina no cumple con los niveles de iluminación mínimos.

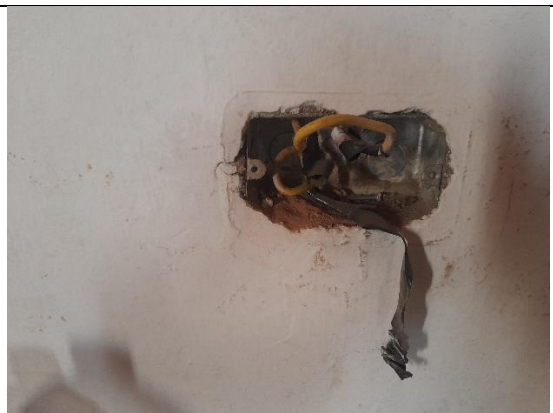
Imagen 28 Caja de Tomacorriente monofásica sin aparato con cables expuestos No cumple con Norma RETIE

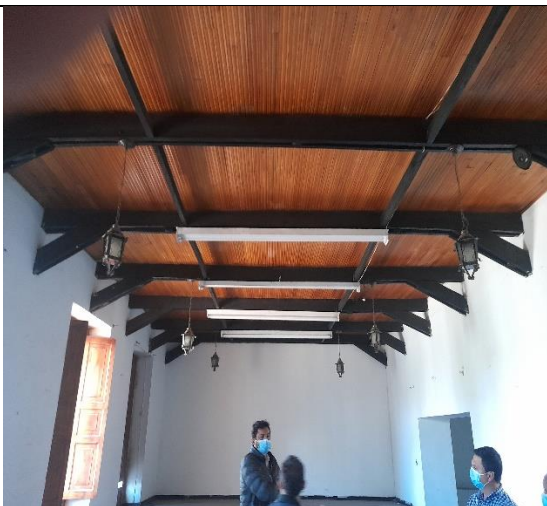
Imagen 29 Iluminación tipo Slim line 96 W combinada con iluminación decorativa tipo incandescente salón Temístocles Avella con cables expuestos

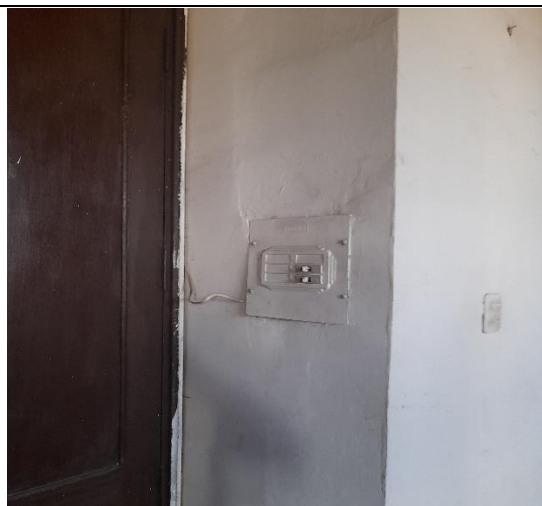
Imagen 30 Tablero de distribución monofásico Segundo piso con acometida parcial expuesta salón Temístocles Avella con cables expuestos

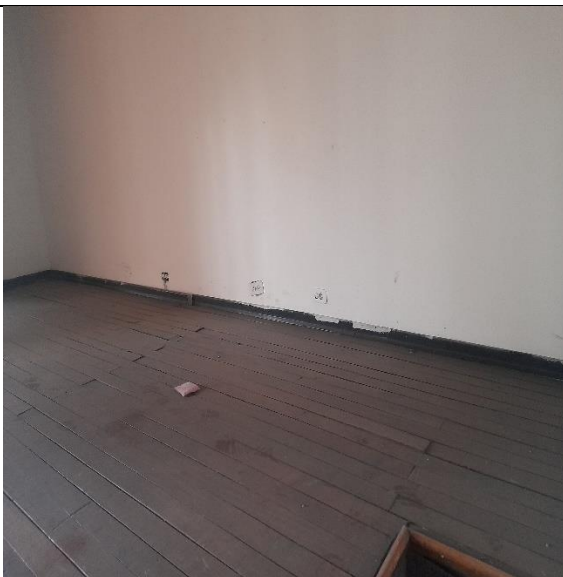
Imagen 31 Tomacorriente monofásica con derivación de cables expuestos No cumple con Norma RETIE

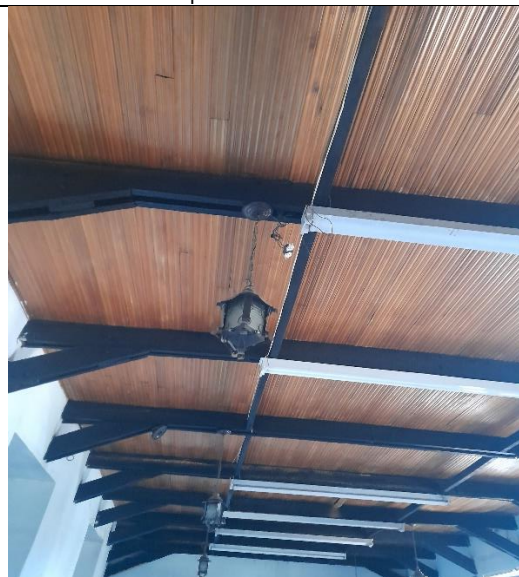
Imagen 32 Iluminación tipo Slim line 96 W combinada con iluminación decorativa tipo incandescente salón Temístocles Avella con cables expuestos

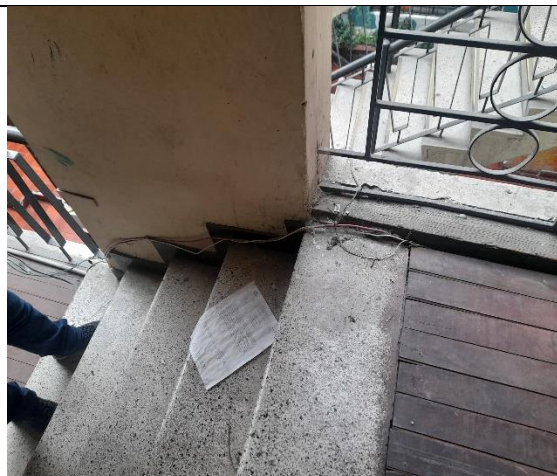
En el tercer piso la mayor parte de la instalación eléctrica se encuentra en pésimo estado algunas partes no tienen comunicación eléctrica solo tienen se encuentran unos tableros de distribución con evidencias de haber presentado fallas eléctricas "cortocircuitos", estos tableros de distribución tienen sus accesorios eléctricos sueltos sin protección ocasionando un riesgo eléctrico a la personas que circulan por este lugar, al igual que el en segundo y primer piso la instalación eléctrica de piso se encuentra construida con alambre de cobre, que son demasiado viejos y su aislante se encuentra cristalizado por el paso del tiempo y el uso de estos, por tanto su aislante es muy frágil, y a medida que se manipulen o se muevan estos conductores el aislante se va a romper ocasionando un cortocircuito, el sistema de iluminación de algunos cuartos o locales es de tipo fluorescente T8 slim line de 96 watt, el cual utiliza balastro magnético; cabe resaltar que esta tecnología está obsoleta, siendo reemplazada por la iluminación tipo led, la iluminación de los pasillos utiliza los pasillos cuentan con lámparas decorativas y utilizan bombillo incandescente para su funcionamiento, en algunos cuartos o locales se encuentran cables expuestos o con instalaciones provisionales para tomas, los aparatos eléctricos como tomacorrientes e interruptores son demasiado obsoletos, por tanto no cumplen con la normatividad vigente, los tomacorrientes no cuentan con polo a tierra generando un riesgo para la integridad de los equipos que se conecten a estos. En algunos cuartos no se cuenta con interruptores ni tomas quedando expuestos los conductores eléctricos, Las canalizaciones utilizadas en esta instalación son del tipo conduleta galvanizada corrugada, la cual en su gran mayoría y por el tiempo ya se encuentra oxidada, las cajas rectangulares que están empotradas en los muros para tomas e interruptores por su avanzada edad de uso se encuentran oxidadas, así mismo ocurre con las cajas octogonales empotradas en los techos, también se evidencia que la instalación eléctrica en este tercer piso en su mayoría a estado expuesta a la humedad causando el deterioro con el paso del tiempo de todos los aparatos y conductores eléctricos de dicha instalación, algunos cables se encuentran expuestos pasando sobre los muros ventanas estos conductores al estar expuestos su aislante se deteriora con facilidad ocasionando gran probabilidad de un cortocircuito, Los hallazgos de esta instalación se evidencian en las siguientes imágenes

Imagen 33 Cables de acometida parcial expuestos ocasionando riesgo eléctrico

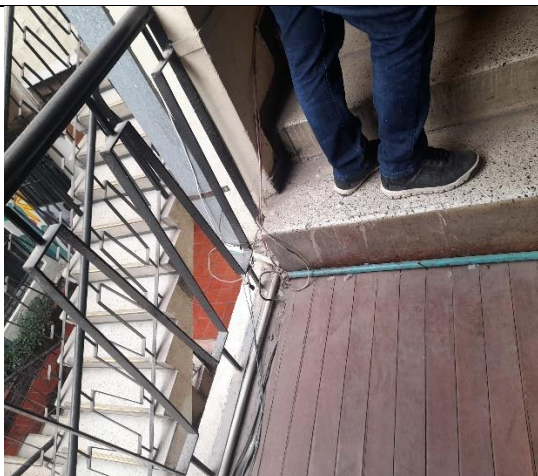
Imagen 34 Cables de acometida parcial 3 Piso expuestos ocasionando riesgo eléctrico

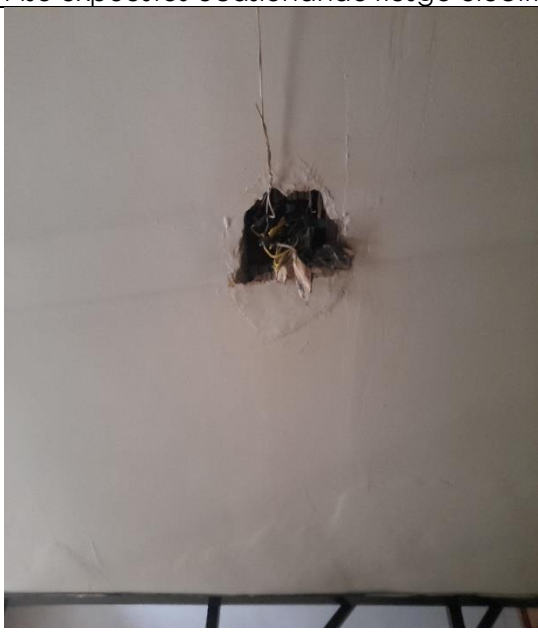
Imagen 35 Conductores eléctricos viejos expuestos y con derivación a techo de madera caja octogonal oxidada

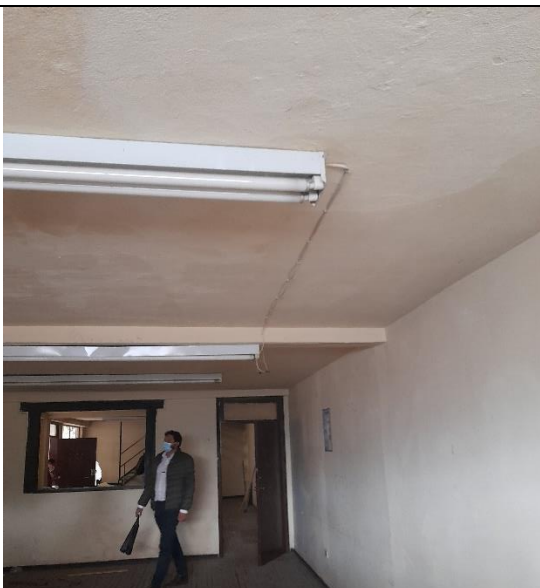
Imagen 36 Iluminación tipo Slim line 96 W obsoleta

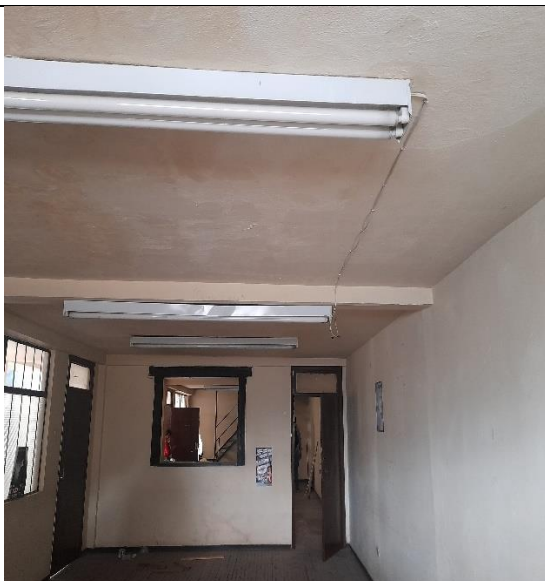
Imagen 37 Iluminación tipo Slim line 96 W obsoleta

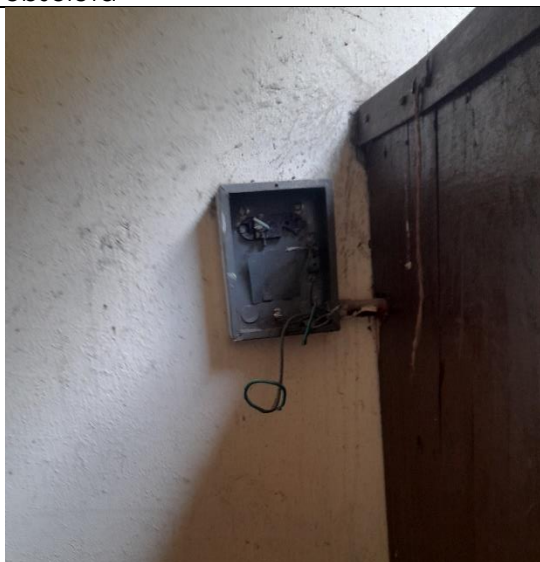
Imagen 38 Tablero de distribución expuesto No cumple con RETIE

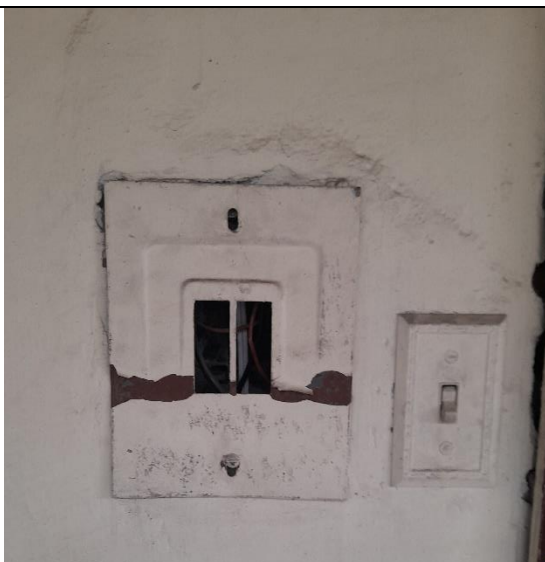
Imagen 39 Tablero de distribución con cables expuestos e interruptor que No cumplen con RETIE

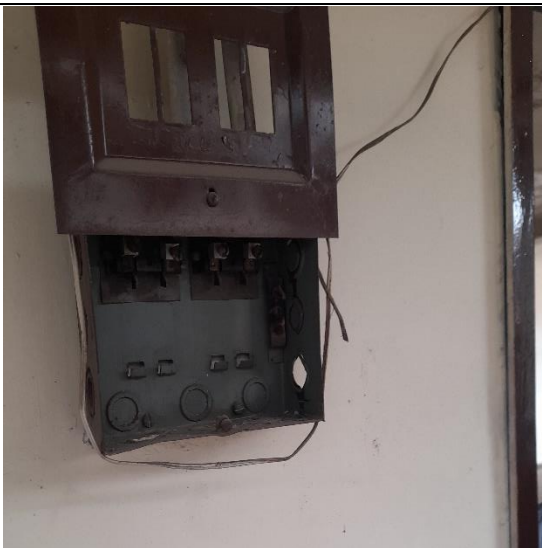
Imagen 40 Tablero de distribución expuesto No cumple con RETIE

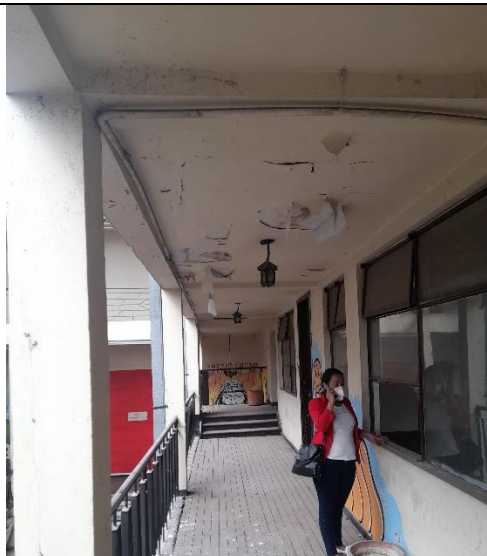
Imagen 41 Iluminación pasillo tercer piso de tipo decorativa con bombillo tipo incandescente.

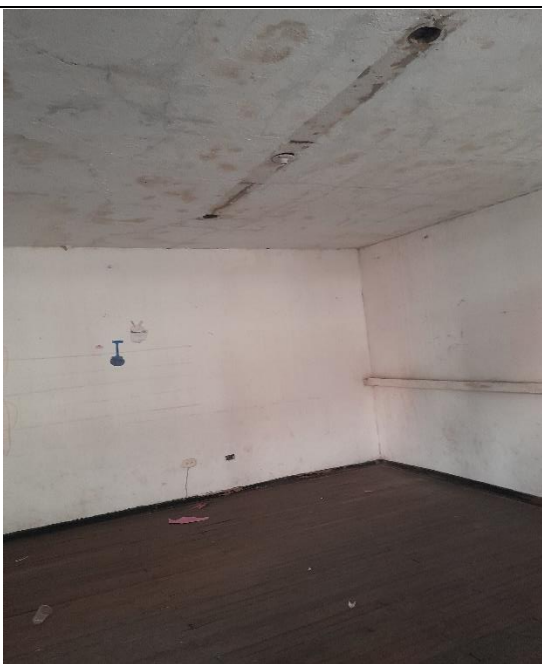
Imagen 42 Tomacorriente monofásica con derivación de cables expuestos No cumple con Norma RETIE

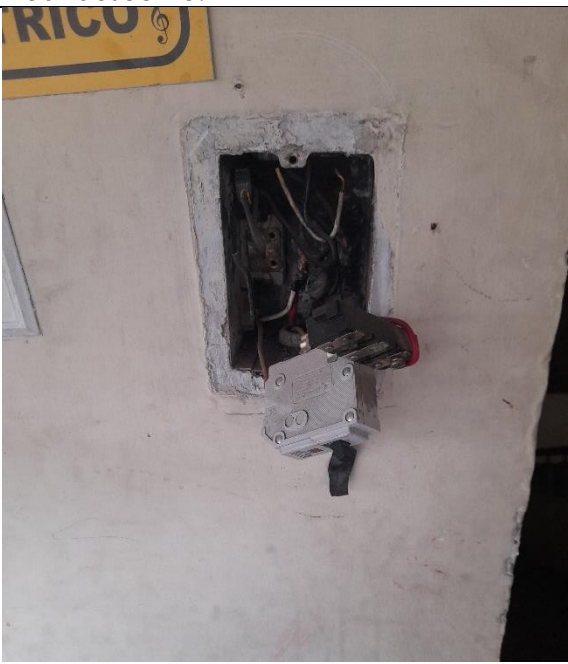
Imagen 43 Tablero de distribución expuesto con breaker suelto con un altísimo riesgo eléctrico con ductos expuestos No cumple con RETIE

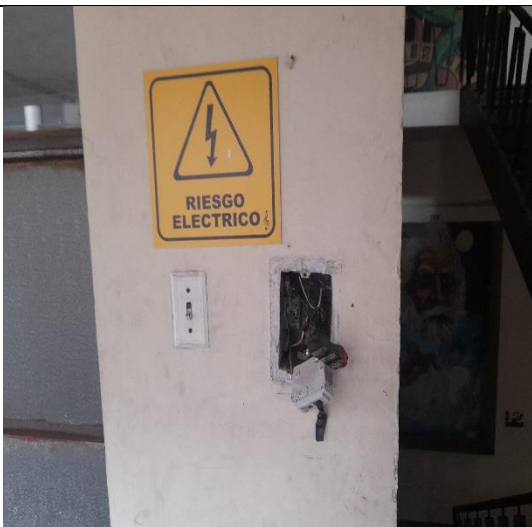
Imagen 44 Tablero de distribución expuesto con breaker suelto con un altísimo riesgo eléctrico con ductores expuestos, e interruptor que No cumplen con RETIE

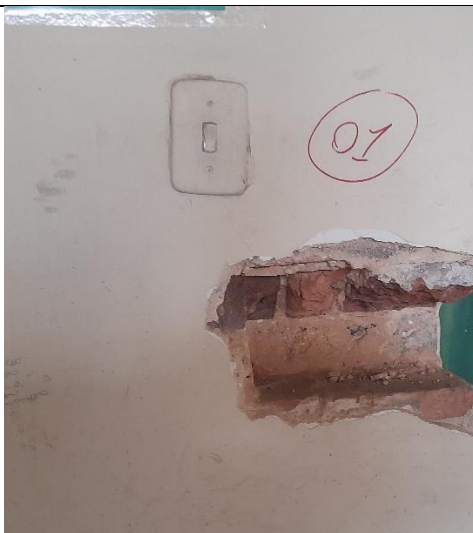
Imagen 45 Interruptor que No cumplen con RETIE

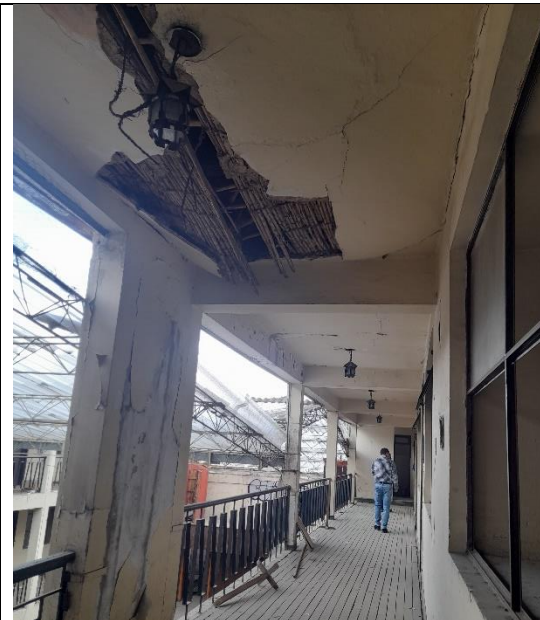
En el cuarto piso la mayor parte de la instalación eléctrica se encuentra suspendida por su pésimo estado algunas partes no tienen comunicación eléctrica solo tienen energía eléctrica una oficina que lleva la energía por medio de un Alambre de cobre N 12 AWG que se encuentra en el piso que sube desde el segundo piso junto a una bajante de aguas lluvias, se encuentra descubierto en su mayoría de trayecto, en algunas partes se suspendió el cableado eléctrico, al igual que el en segundo y primer piso la instalación eléctrica de este piso se encuentra construida con alambre de cobre, que son demasiado viejos y su aislante se encuentra cristalizado por el paso del tiempo y el uso de estos, por tanto su aislante es muy frágil, y a medida que se manipulen o se muevan estos conductores el aislante se va a romper ocasionando un cortocircuito, el sistema de iluminación de algunos cuartos o locales es de tipo fluorescente T8 slim line de 96 watt, el cual utiliza balastro magnético; cabe resaltar que esta tecnología está obsoleta, siendo reemplazada por la iluminación tipo led, la iluminación de los pasillos utiliza los pasillos cuentan con lámparas decorativas y utilizan bombillo incandescente para su funcionamiento, en algunos cuartos o locales se encuentran cables expuestos o con instalaciones provisionales para tomas, los aparatos eléctricos como tomacorrientes e interruptores son demasiado obsoletos, por tanto no cumplen con la normatividad vigente, los tomacorrientes no cuentan con polo a tierra generando un riesgo para la integridad de los equipos que se conecten a estos. En algunos cuartos no se cuenta con interruptores ni tomas quedando expuestos los conductores eléctricos, Las canalizaciones utilizadas en esta instalación son del tipo Conduit metálico, la cual en su gran mayoría y por el tiempo y las filtraciones de agua ya se encuentra oxidada, las cajas rectangulares que están empotradas en los muros para tomas e interruptores por su avanzada edad de uso se encuentran oxidadas, así mismo ocurre con las cajas octogonales empotradas en los techos, también se evidencia que la instalación eléctrica en este cuarto piso en su mayoría a estado expuesta a la humedad causando el deterioro con el paso del tiempo de todos los aparatos y conductores eléctricos de dicha instalación, algunos cables se encuentran expuestos pasando sobre los muros ventanas estos conductores al estar expuestos su aislante se deteriora con facilidad ocasionando gran probabilidad de un cortocircuito, Los hallazgos de esta instalación se evidencian en las siguientes imágenes

Imagen 46 Iluminación pasillo cuarto piso de tipo decorativa con bombillo tipo incandescente.

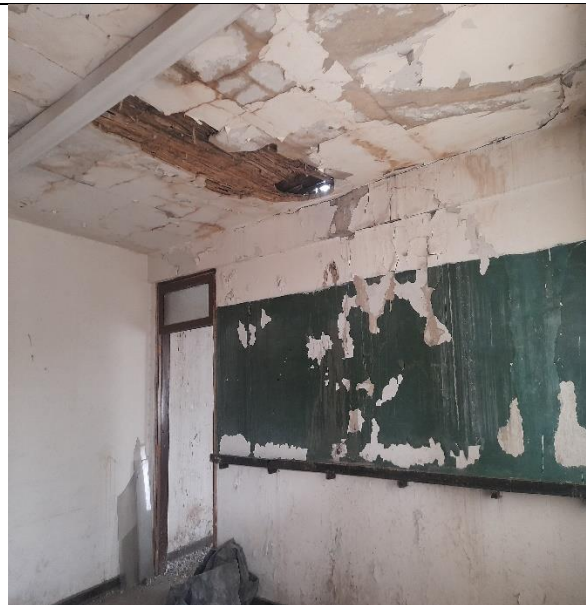
Imagen 47 Iluminación local cuarto piso de tipo con bombillo tipo incandescente.

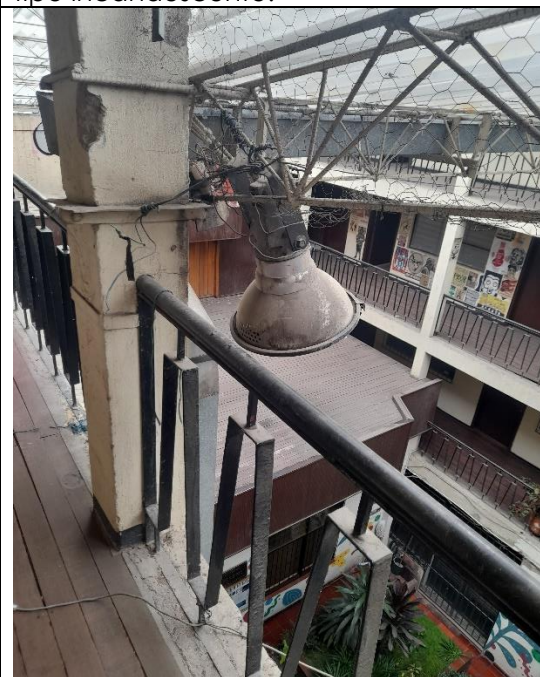
Imagen 48 Iluminación general tipo lámpara sodio de 400 Watt con cables de alimentación expuestos.

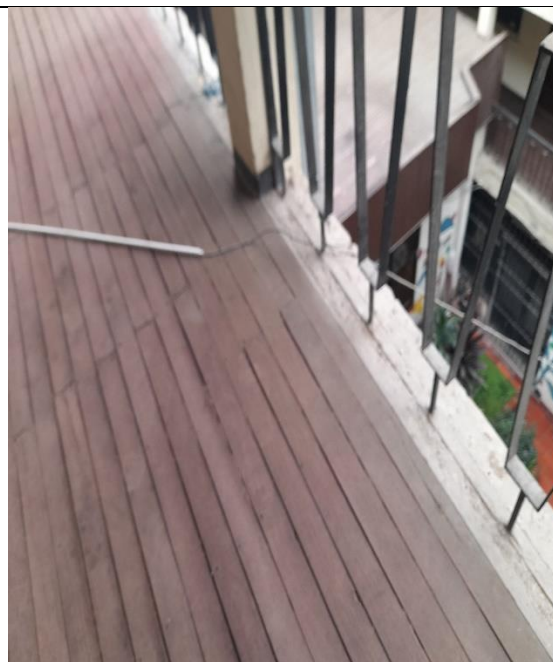
Imagen 49 acometida parcial Cuarto piso expuesta

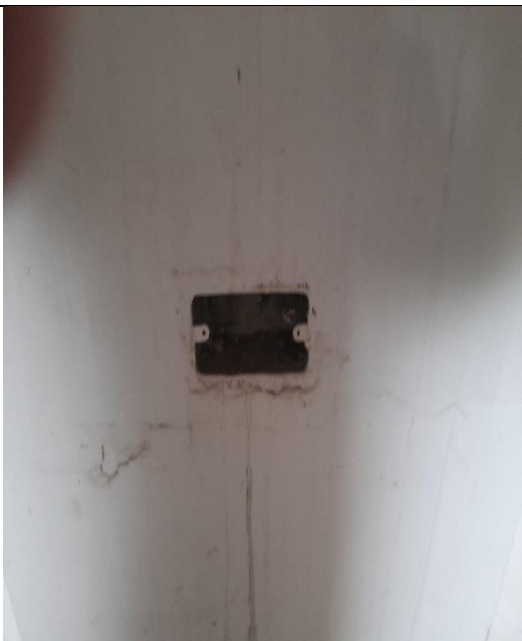
Imagen 50 Caja de Tomacorriente monofásica sin aparato y sin cableado  
No cumple con Norma RETIE

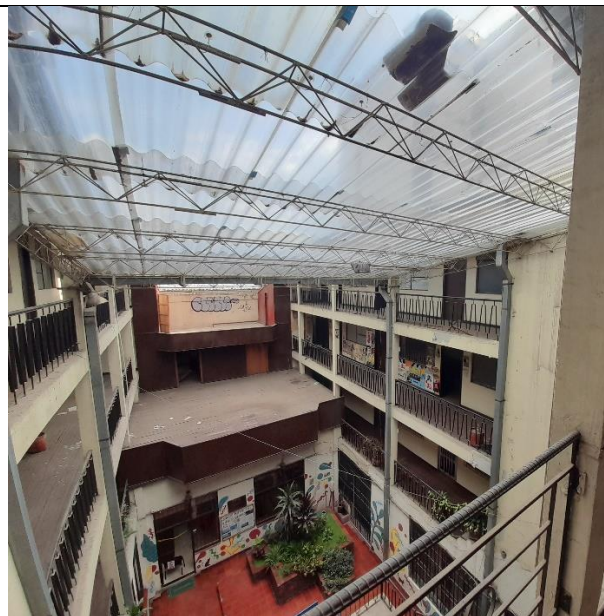
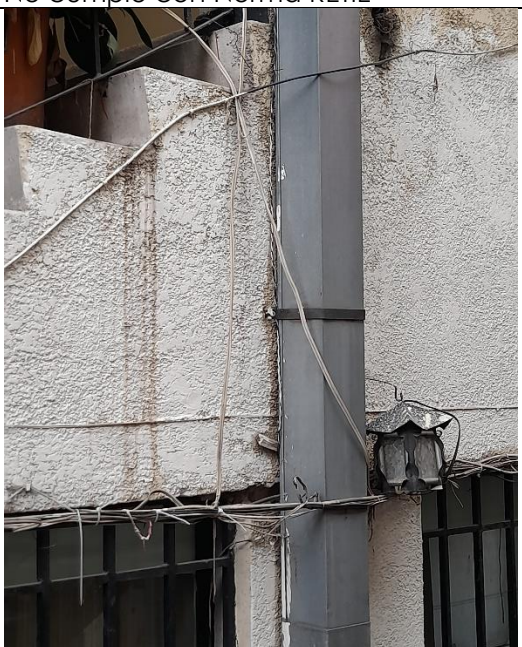
Imagen 52 Acometidas parciales 2, 3 y 4  
piso expuestas en cable duplex 2 x 10  
AWG no cumplen con Norma RETIE

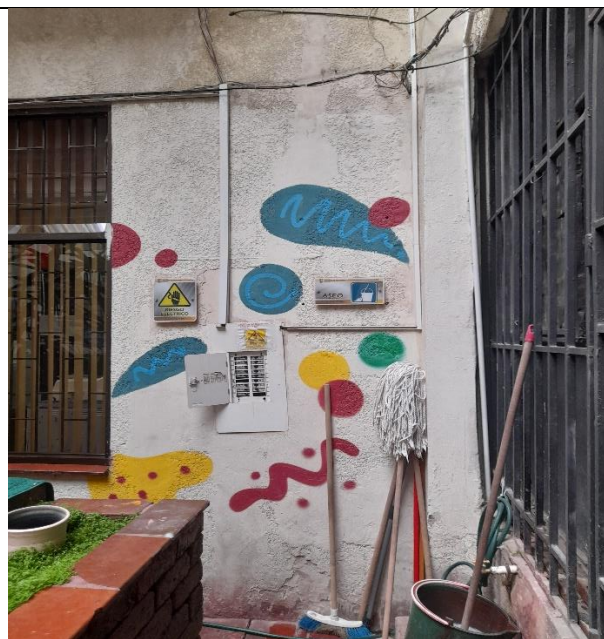
Imagen 53 Acometidas parciales primer piso  
expuestas en cable duplex 2 x 10 AWG no  
cumplen con Norma RETIE
