**ESTUDIO TÉCNICO ACTUALIZADO PARA LA RESTAURACIÓN DEL  
ANTIGUO PALACIO MUNICIPAL (CASA DEL CORREGIDOR)  
MUNICIPIO DE SOGAMOSO.**

**DIAGNÓSTICO DE INSTALACIONES, HIDRÁULICA Y SANITARIA**

**SOGAMOSO  
MARZO 2022.**

**VOLUMEN IV DIAGNÓSTICO DE INSTALACIONES, HIDRÁULICA  
Y SANITARIA**

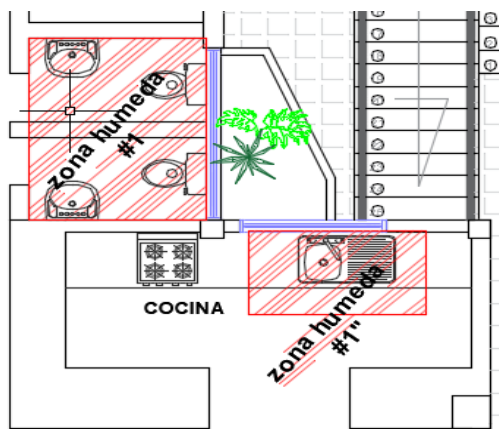
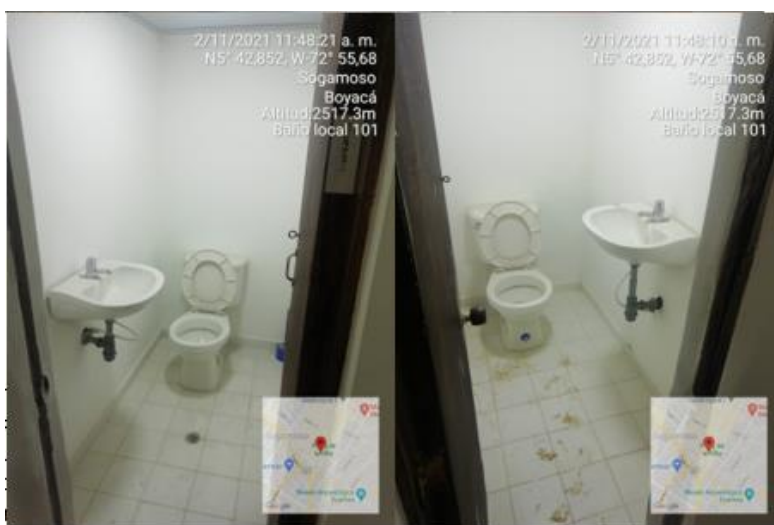
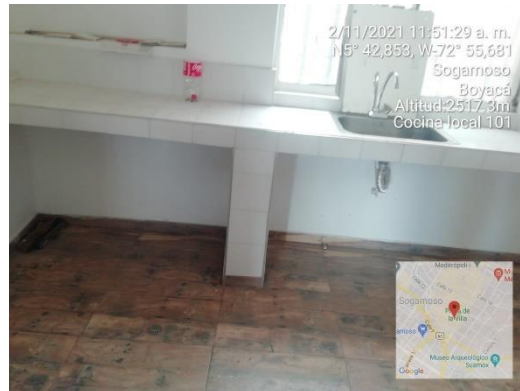
Ilustración 3 Zona húmeda #1 y #1"

La zona húmeda 1" y 1 se encuentra actualmente sin suministro ya que dentro del desarrollo de su red se encuentran clausuradas; cuenta con un sistema de tubería PVC-RED9 de diámetro de 1" para red principal la cual se desprende desde registro principal y en la llegada a cada una de sus zonas húmedas entrega derivaciones para aparatos y puntos hidráulicos en tubería PVC-RDE 9 de diámetro de 1/2"

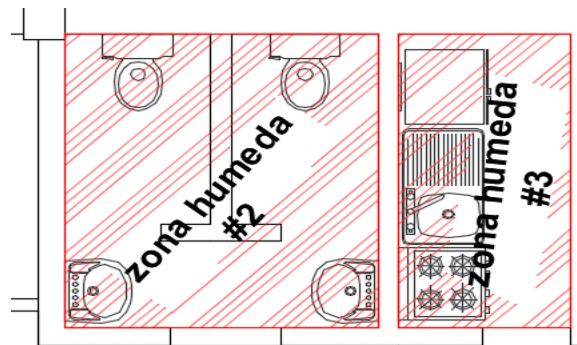
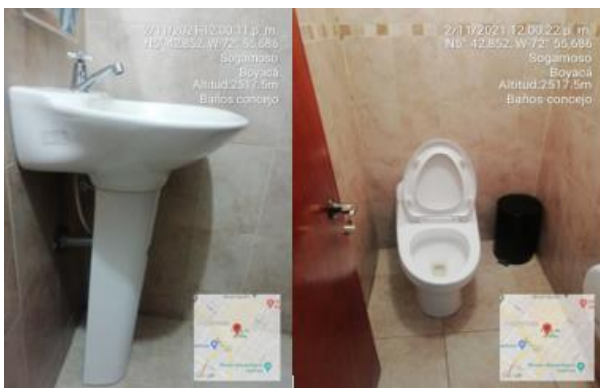
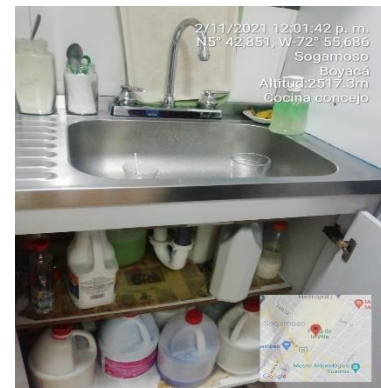
**Ilustración 6 Zona húmeda #2 y #3**

Dentro de la primera planta tiene habilitado únicamente a la zona húmeda 2 y 3. La red esta sectorizada donde por el momento se encuentra solamente brindando flujo a la zona húmeda 2 y 3 que hace parte de las instalaciones del actual concejo

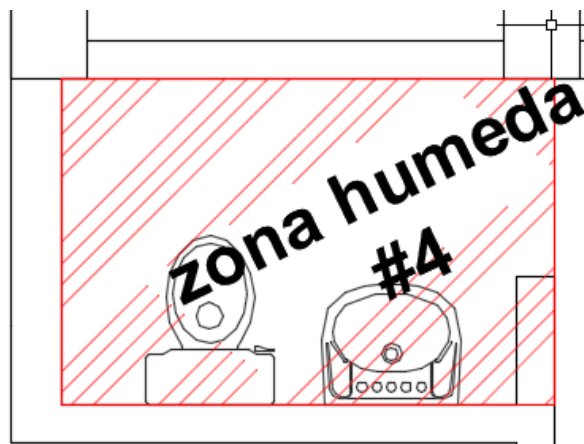
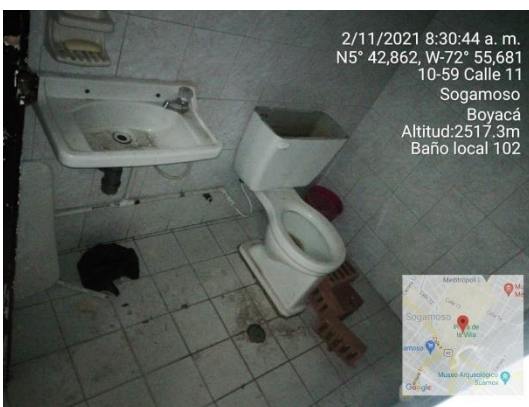
**Ilustración 9 Zona húmeda #4**

La zona húmeda 4 se encuentra actualmente sin suministro ya que dentro del desarrollo de su red se encuentra clausurada; cuenta con un sistema de tubería PVC-RED9 de diámetro de 1" para red principal la cual se desprende desde red principal que hace entrega de flujo a instalación de concejo y consecuente en las demás plantas, en la llegada a la zona húmeda entrega derivaciones para aparatos y puntos hidráulicos en tubería PVC-RDE 9 de diámetro de 1/2"

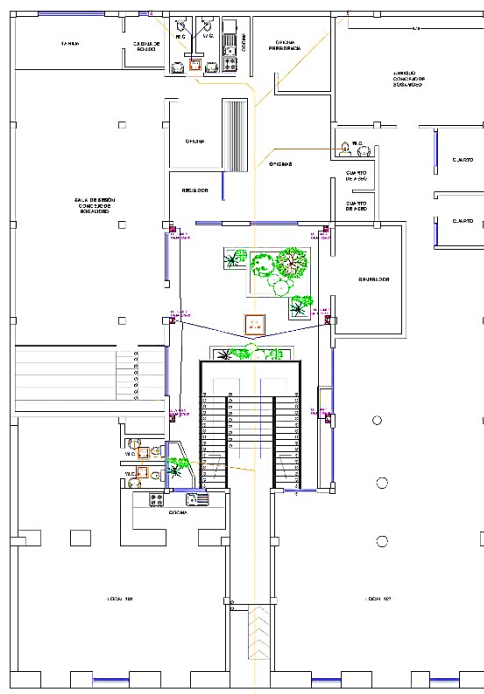
**Ilustración 11 planta desagües**

En la primera planta se encontraron 4 cajas de inspección 3 de 0.4x0.4 las cuales fueron determinadas por información conocida por funcionarios de las instalaciones, se determinó que eran en mampostería revestidas dando dos para el local 101 y una para el concejo dentro de sus unidades sanitarias; y una principal de 0.8x0.8 la cual fue encontrada en el patio principal implantada en mampostería común sin revestido alguno.

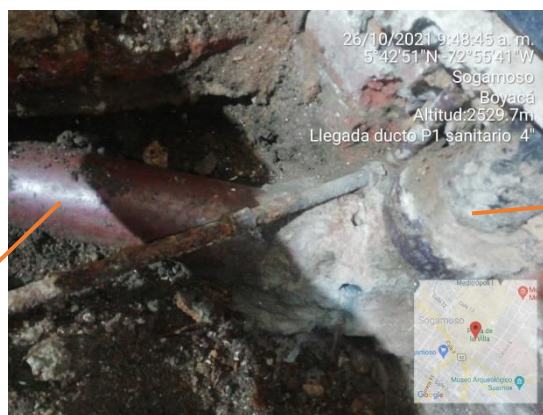
**Ilustración 13 empate tubería principal con ducto  
sanitario**

Se logra encontrar ductos que derivan de las plantas superiores llegando en búsqueda de la red principal, los cuales degradan tubería por línea de materiales, empleando ductos en tubería de hierro colado con diámetros de 4" donde estos llegan hacer empalme con tubería gres en diámetro de 6" conllevando sentido de flujo a tubería principal extendida sobre el patio central la cual lleva las derivaciones y alimenta la caja principal con un diámetro de 8" generando descarga al colector municipal.

Tubería tipo gres de  
Ø6".

Salida con dirección  
a tubería principal  
de Ø8".

Tubería en hierro  
colado de Ø4".

Ducto sanitario para  
zonas húmedas  
planta 2-3-4.

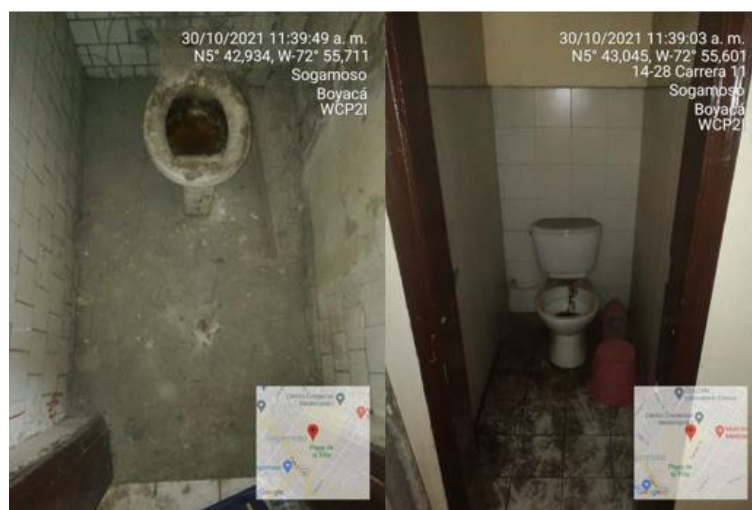
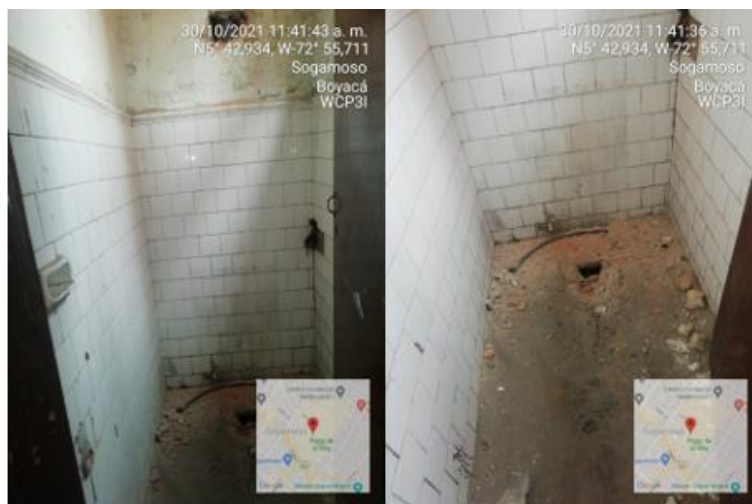
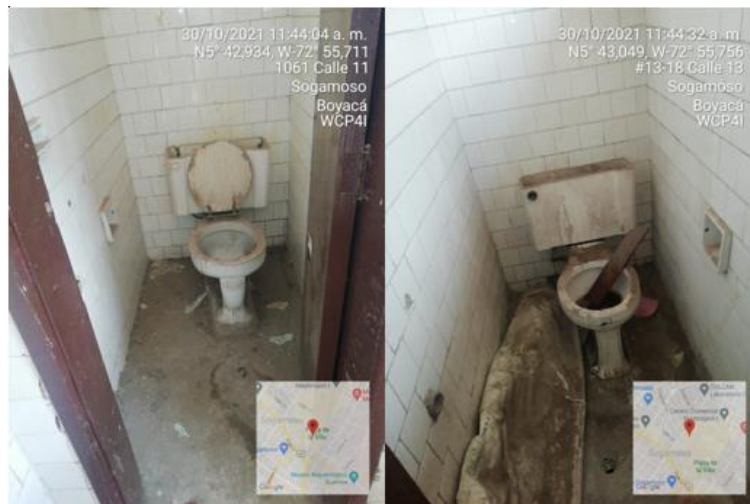
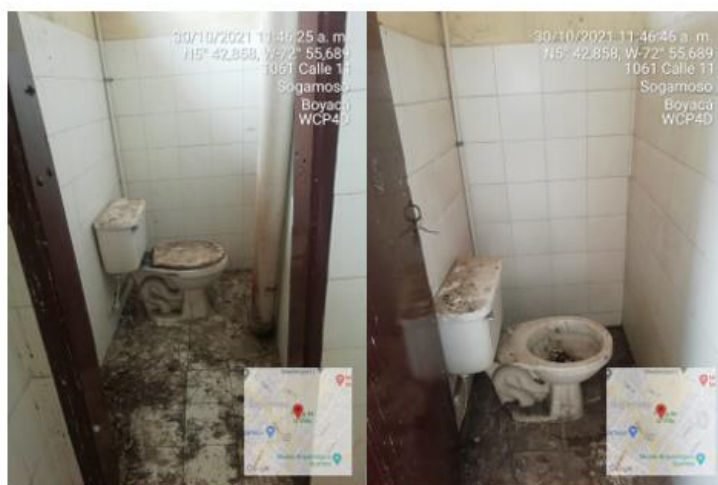
Para lo que corresponde a las zonas húmedas 5,7,9 y 10 no presentan puntos hidráulicos activos ni conexiones con los aparatos, la red actual no se extiende hasta estas zonas, solo hay presencia de antigua tubería de suministro que es en material de acero galvanizado de 1", ya está con alto nivel de corrosión y se encuentra fuera de servicio.

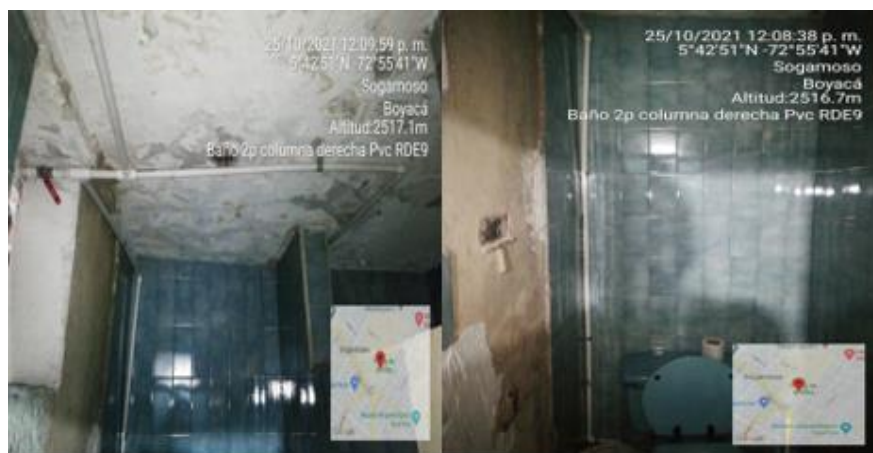
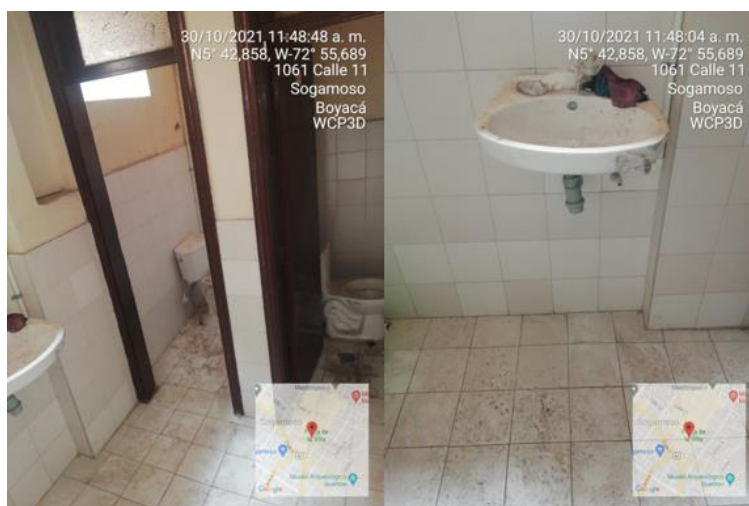
Para lo que corresponde a las zonas húmedas 6 y 8 están siendo alimentadas por red de una pulgada que proviene del primer piso haciendo derivaciones a media pulgada a partir de válvulas de corte tipo grival de 1/2" dando paso a entrega en cada aparato; este sistema de tubería toma desarrollo por medio de tubería en PVC RDE 9

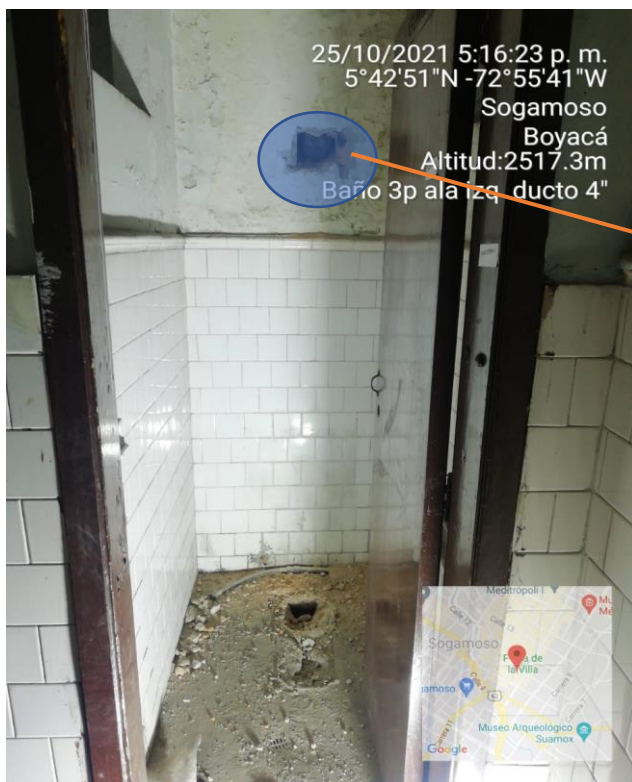
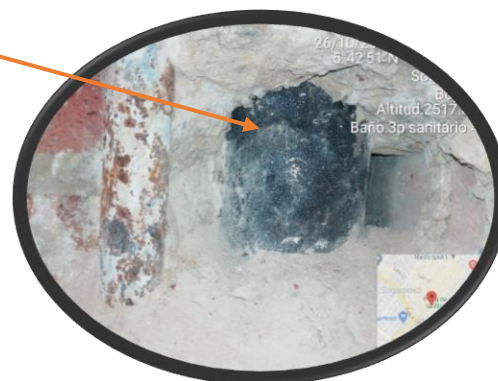
**Ilustración 20 ducto entre piso sanitario**

Ducto hierro colado entrepisos y presencia de antigua red galvanizada de suministro potable

La tubería presenta mayor desgaste y corrosión en un alto margen de uniones en aparatos y salidas tanto en paredes internas como externas.

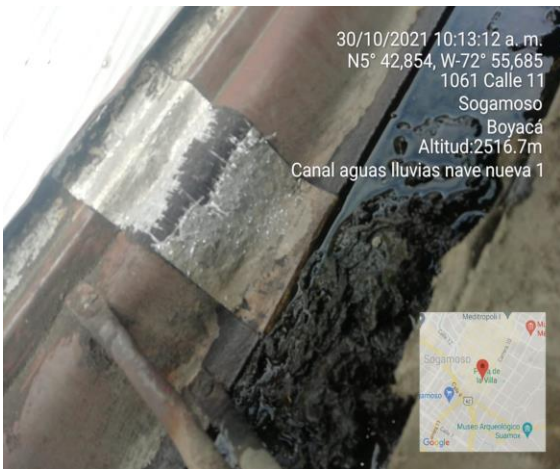
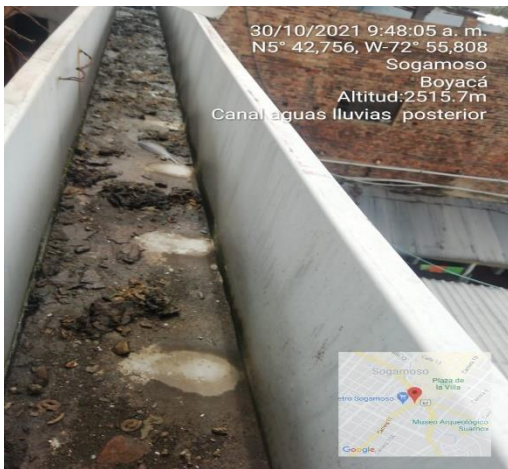
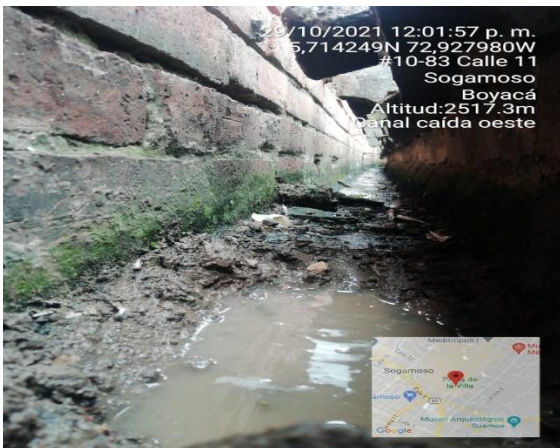
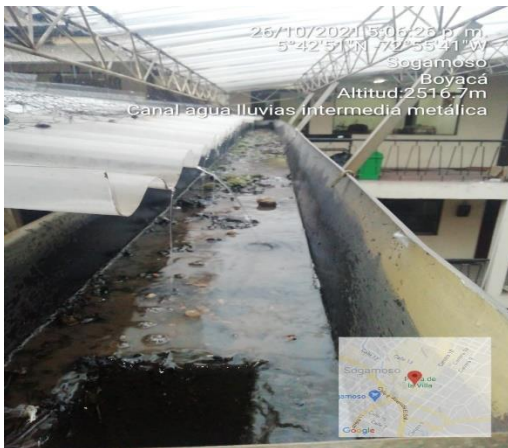
| CONDICIONES ACTUALES DE CANALES ANALIZADAS | |
|---|---|
| <p>30/10/2021 10:13:12 a. m.<br/>N5° 42,854, W-72° 55,685<br/>1061 Calle 11<br/>Sogamoso<br/>Boyacá<br/>Altitud:2516.7m<br/>Canal aguas lluvias nave nueva 1</p> | <p>30/10/2021 9:48:05 a. m.<br/>N5° 42,756, W-72° 55,808<br/>Sogamoso<br/>Boyacá<br/>Altitud:2515.7m<br/>Canal aguas lluvias posterior</p> |
| <p>29/10/2021 12:01:57 p. m.<br/>5° 42' 51.38" N 72° 55' 41.24" W<br/>#10-83 Calle 11<br/>Sogamoso<br/>Boyacá<br/>Altitud:2517.3m<br/>Canal caída oeste</p> | <p>25/10/2021 5:05:20 p. m.<br/>5° 42' 51.38" N 72° 55' 41.24" W<br/>Sogamoso<br/>Boyacá<br/>Altitud:2516.7m<br/>Canal agua lluvias intermedia metálica</p> |

-las áreas de descarga aplicadas al sistema de canchales lluvias esta sobre expuesto, llevando a caudales mayores para cada una de estas, donde se recomienda cambiar secciones de canales en dimensiones y materiales por desgastes y sobre "remiendos" no producentes hacer más eficiente el manejo de limpieza y tener más bajantes entre entramos más cortos.

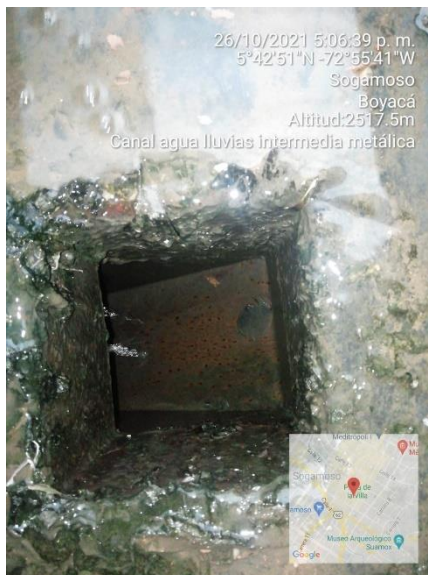
**Ilustración 24 evidencia de corrosión en  
bajantes metálicos**

Las bajantes metálicas presentan problemas de corrosión y filtración sobre la nave posterior, en la cubierta de la nave frontal debido a la falta de mantenimiento y por manejo de áreas en tramos de recolección largos se generan humedades parciales en muros contiguos al paso del canal dado el estancamiento por sedimento presente dentro de la misma, a su vez las canales. En el desarrollo de bajantes se encontraron 6 módulos, donde 4 son metálicas manejando secciones de desarrollo de 0.14 x 0.14 apoyadas en elementos estructurales por medio de soportes metálicos y las otras dos son tipo PVC en diámetro de 4", donde todas se encuentran descargando en cajas abiertas a la atmosfera ubicadas en el patio central, llevando derivaciones a red principal por medio de tubería tipo gres.

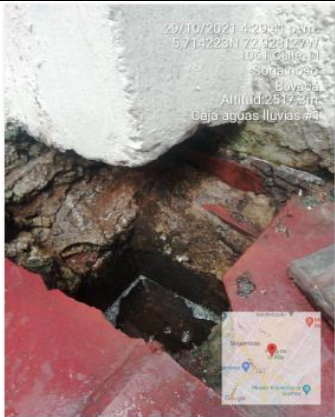
| | | Presentan problemas de ventilacion y roedores | | | | | |

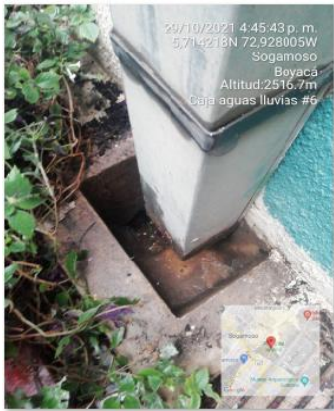
| | | <u>Presentan problemas de ventilacion y roedores</u> | | | | | |
